史 跡  
大 坊 古 墳

保存工事報告書

1979

熊本県玉名市教育委員会

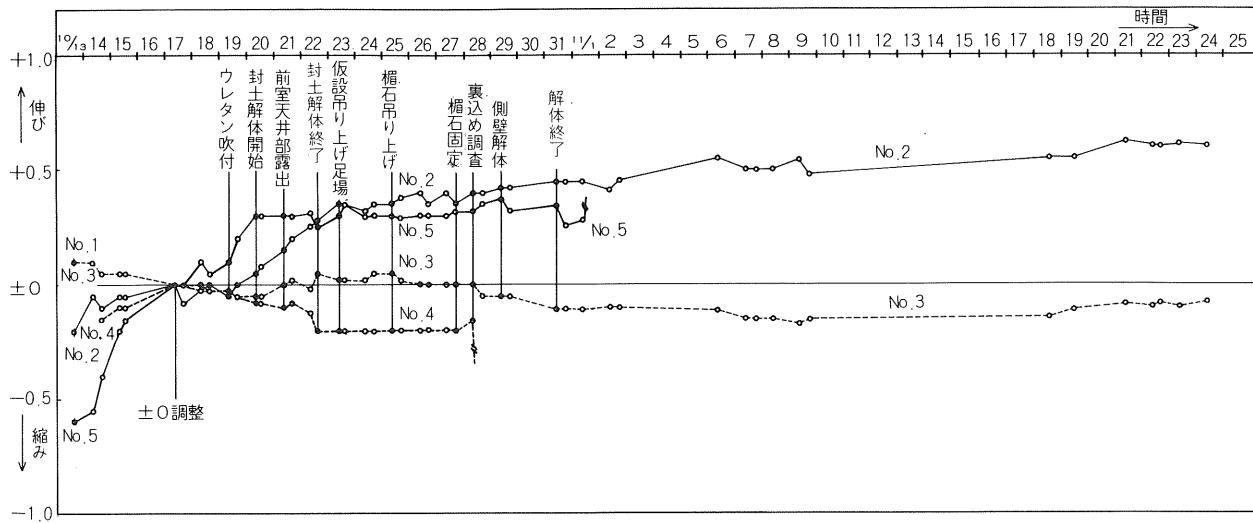
図 3-8 ひずみ測定結果

- No. 1 羨門 左主袖石と副袖石
- No. 2 奥室 右側壁と南壁（地上約1.5m）
- No. 3 奥室 南壁（地上約1.0m）
- No. 4 前室 右副袖石と側壁
- No. 5 前室 左副袖石と側壁

No. 1 は、調査前の土のう排出用で、排出の際袖石が動くかどうかを確認するためであった。その結果2.0mm伸びた（袖石が内側に倒れ込んだ）ので、袖石をサポートした。

No. 2、5 が伸び方向、3、4 が静止に近い縮み方向を全体として示している。なお、No. 2 と 3 および 4 と 5 の位置は、一方が伸びると片方は縮むという位置に置いたもので（石室が連続する物体と考えた）、結果もまた、そのようになっている。

0点より3日後には、封土および石室が解体され始めるので、この3日間を一応解体前と考えることができる。図では、No. 2、5 は伸び、No. 3、4 は縮む方向にあるので、この総合的な動き（石室の動き）は回転運動（右回り）と考えられる。

この原因は、石室が墳丘の東南端にあり、しかも東および南側は高い崖で封土も流出していることがある。即ち、石室は、北方および西方よりの土圧を受け、これに

対応する南および東方の土圧が存在しないために、片方からのみの土圧によって、力のバランスがくずれているためである。しかし、この回転運動は、無限円の軌道を描く訳ではなく、当然西方の土圧方向と逆の向きになって、力の方向は交差する。交差によって生じた力の分力もしくはひずみは、支えを持たない南方へ解消せざるを得なくなる。この力の交差点は、本古墳の場合、羨門付近と考えられる。本古墳が複室構造をもって石室が長くなり、また前節で述べたように羨門以南の築造状況が奥室のそれと異なるために、羨門付近の崩壊ということで、力のバランスが保たれ、かろうじて奥室部分が保護されたものと考えられる。

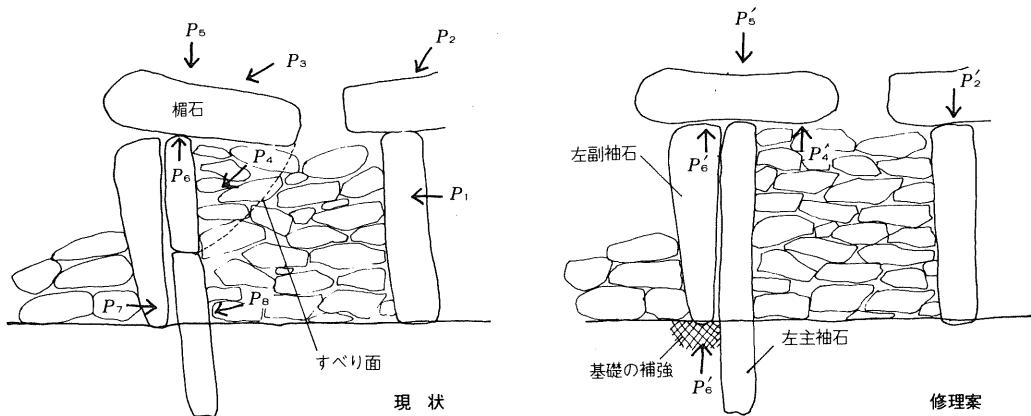
図 4-2 力学的修理のモデル

奥室入口の架構（玄門）は、前室へ向かって倒れ込んでおり、楣石は、袖石の柱脚に対して転倒モーメントを

左主袖石は、土圧 $P_2$ 、 $P_3$ や鉛直荷重 $P_5$ によって、前室側壁内に辻り破壊を生じ、大なる横力 $P_4$ を受けること

となった。しかも左副袖石は多少沈下して軸力 $P_6$ も受けているところへ、主袖石の柱脚は副袖石の回転力 $P_7$ と側壁の反力 $P_8$ によって拘束固定されたので、曲げモーメント、せん断力、および軸力によって $45^\circ$ 方向の最大せん断応力方向に破壊したのである。それゆえ、補修に当っては、封土の盛土によって土圧のバランスをはかり（ $P_2$ 、 $P_3$ が小さくなる）、かつ副袖石にかかる力を大幅に減らす。そのようにした上で、すべり破壊を起こした側壁石積みを良好な目地を用いて、しっかりと積み上げることが大事である。そうすれば、帽石から側壁に流れてくる力に抵抗できる。

起こさせている。それゆえ、現状のままで修理するとなれば、この倒れ込もうとしている袖石を受けている前室側壁を良好に積み換えて、バットレスとしての効果を確としたものにする必要がある。一方で、今後の永続的な保存を考えるとき、築造時の原型に近い状況まで補修するとすれば、奥室入口部の封土を一度除去した上で、入口架構の石積みを再調整し、築造時の状態に戻して、転倒モーメントを減少させるのが良いと思われる。また、奥室入口の倒れかかった袖石を起こせない時は、図 4-3 のごとく、前室入口の架構（羨門）の袖石を少し前室側に倒し気味に設置するとよい。このことによって、力のバランスが生じ、石組全体の水平耐力は増す。しかもこの水平力によって、側壁自身の鉛直耐力も増加することになり、現状のようなすべり破壊面の発生を防ぐことができる。

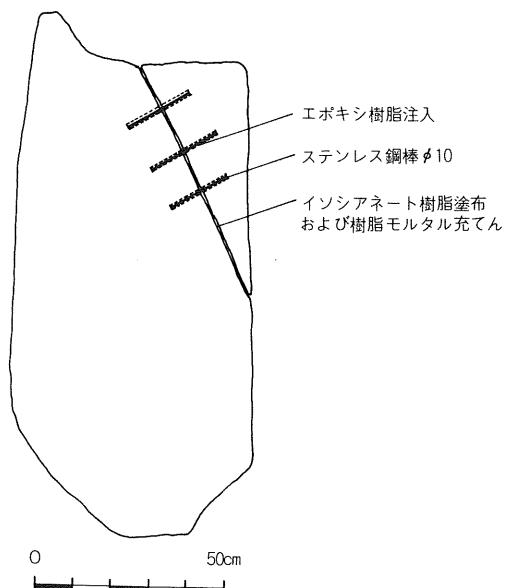
図 4-4 右主袖石補修図

羨門の左主袖石（凝灰岩）は、風化が大変進行しており、表面剥離が全面に見られ、部材図に示されているよ

うに、大きく3つに折れていた。また、折れた部分は三角錐状をなし、ボロボロの状態であった。この石材を右主袖石のように繋ぎ合せて補強することは、石自身の強度も失われているので不可能に近く、また樹脂含浸によって石自身の強度を高めることができたが、この石には装飾文様(三角文と円文と思われるが判然としない)が認められるので、含浸による影響を考え、再用を断念した。したがって当初材に代わる新材(凝灰岩)を入手し、取り替えた。この当初の折れた石材は、保存施設の保存室と保護室に保管した。

- (1) 補強用樹脂ウレタン系イソシアネート樹脂を両部材の接着面に塗布し、接着面全体を強化した。
- (2) 両部材をドリルで、Φ12mm、深さ約10cmの穴を開け、穴あけ部にエポキシ樹脂を注入し、その部分にステンレス鋼棒（Φ10mm、長さ20cm）を挿入し、固定した。穴は3か所で、石の状況によって深さは調整した。
- (3) 両部材の接着面で隙間のできそうな部分には、エポキシ樹脂モルタルを充てんした。ただし表面近くでは、石材との色合せが難しいため（石材が水分を含んで色が変化する）充てんしなかった。

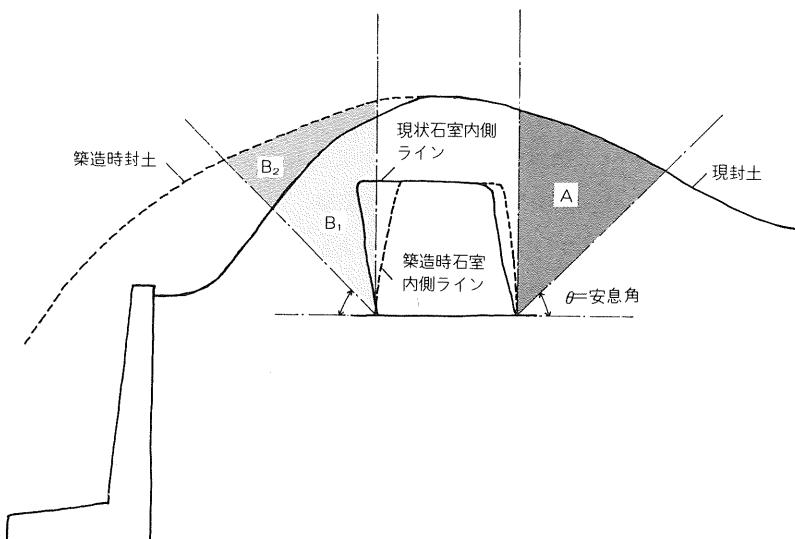
図 4-7 封土断面モデル

現状は、(1)式のようにAと $B_1$ しか存在せず、西側土圧が石室を押している。ここで問題となるのは、古墳築造時に(2)式のような配慮がなされていたかどうかということである。もし(3)のようであれば、現状と同じく土圧はアンバランスとなり、奥室自体の強度も増す必要がある。

特に奥室に対しての横土圧が、できるだけ均等にかかるように行うこととするべきである。つまり、盛土は単に墳丘形状の復原というよりも、奥室にかかる横土圧バランスの復原という目的を持っているのである。これによって、奥室の東南方向への崩壊は防ぐことになるが、一方で長年にわたって作用してきた一方向からの土圧が解除されるので、目地粘性土がゆるむ可能性がある。特に風化したものがあると、その塑性が脆性的となっている個所がゆるみやすく危険である。それ故、このような個所は、封土復原に先立って調査しておき、新しい良好な粘性土をもって置き換えることが望ましい。

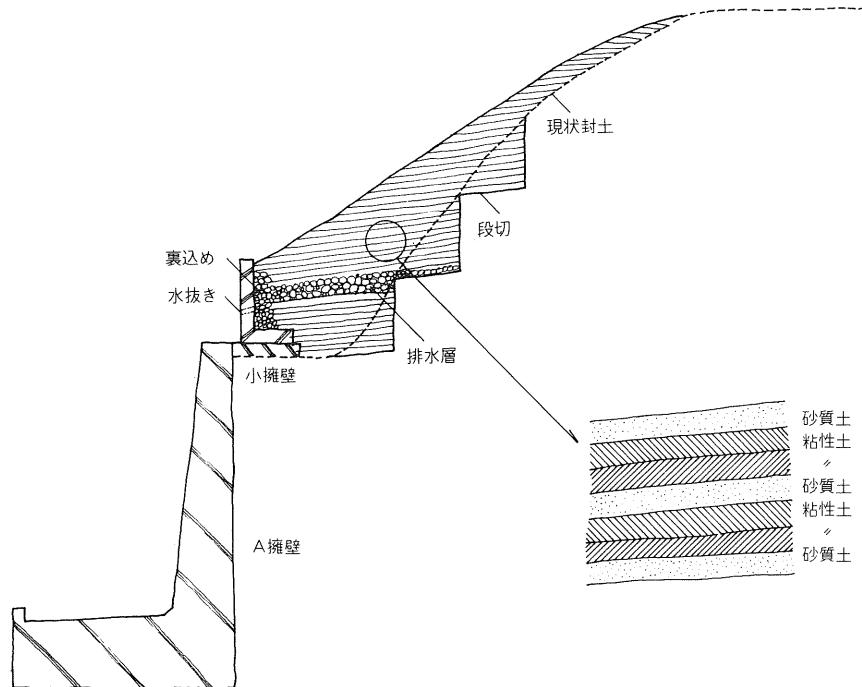
図 4-8 盛土断面

擁壁の高さを増すに当っては、補強するか、撤去新設するかの2つの方法が一般的に考えられるが、撤去した場合石室封土の力学的バランスを崩す恐れが非常に大きいので、原則として既存擁壁を補強する方法を採用することとした。補強方法は次のとおりである。

- (1) 封土の増加による応力の増大に対し、安全に設計することを補強の目的とした。
- (2) 有筋擁壁（A擁壁）脚部の耐力不足に対しては、壁厚を15cm全体に打ち増して、現在の配筋量で曲げモーメントに耐えられるようにした。

- (3) 有筋擁壁の転倒モーメントに対しては、基礎スラブの長さを40cm長くすると共に、基礎スラブの厚さを全面的に15cm増し、壁を含めて自重を増やして安全な設計とした。
- (4) 有筋擁壁のすべりに対しては、先に述べた自重の増大のみでは不足なので、基礎スラブ数個所に60cm立方のせん断キーを設けて抵抗するものとした。
- (5) 有筋擁壁基礎スラブ先端の接地圧は、上記の処理により最大で $14t/cm^2$ 以下に押えると共に、基礎スラブ端部の曲げモーメントに対しても安全なようにした。
- (6) 無筋擁壁（B擁壁）は、今まで構造的に一体となつていなかった上段擁壁、階段スラブ、下端擁壁を35cmの現場打鉄筋コンクリートで一体化し、転倒やすべりの力に抵抗できるようにした。
- (7) 有筋擁壁と無筋擁壁のクラックに対しては隅角部を互い研って、鉄筋コンクリートで一体打ちとした。
- (8) 既存コンクリート面のクラックは、エポキシ樹脂グラウトを圧入して一体化を図った。
- (9) 既存部と打増し部の境界面においては、既存部表面をすべて25mm研って、打増し部とが一体となるよう留意した。
- (10) 封土の増大に対しては、既存擁壁の上部に現場打コンクリートの小擁壁を設けて対応するものとした。設計計算に当っては、日本建築学会の『建築基礎構造設計規準及び同解説』『鉄筋コンクリート構造計算規準及び同解説』によった。

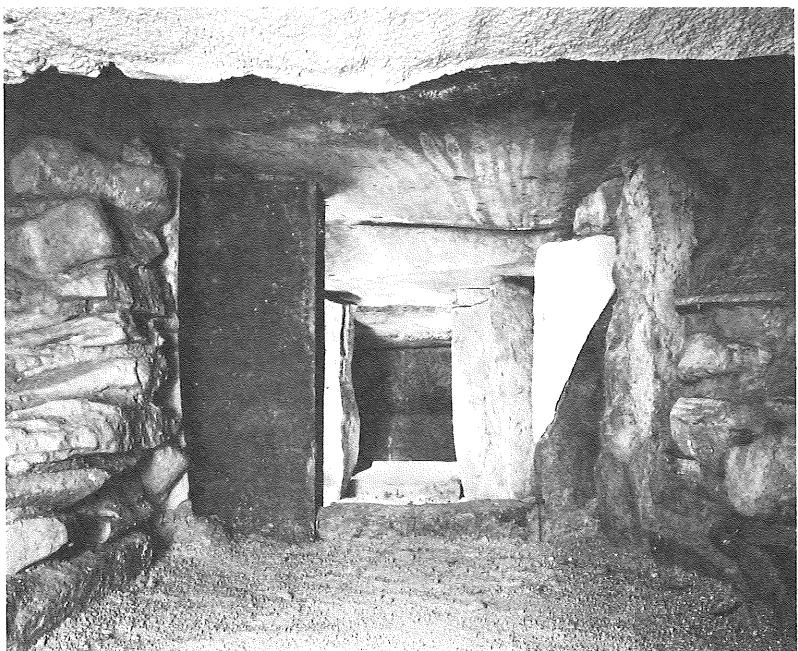
7 瑞道より奥室を見る  
左主袖石は新補材  
右主袖石は補修材

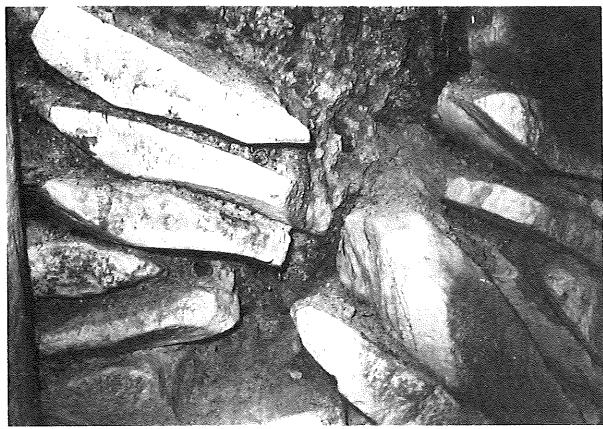
6 前室・羨道解体前 前室右壁
