史跡 松本城

北裏門東側門台石垣

—保存整備事業報告書—

2021.3

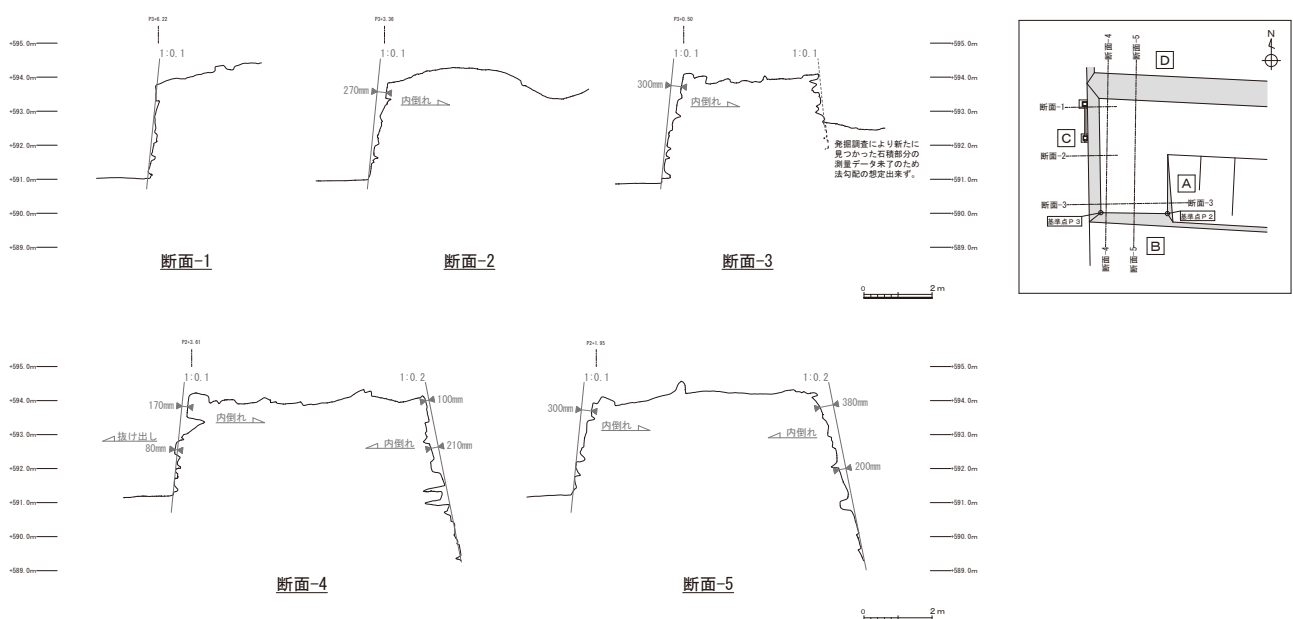
第12図 石垣面の内倒れ状況

まず、西面の法勾配を、内倒れが生じていない北西隅付近の断面から1分勾配と想定した。これをもとに内倒れ寸法を計測すると、西面中央付近で約27cm、南西隅付近で30cm倒れ込んでいることが分かった。

南面も同じ法勾配であったと仮定すると、南西隅付近で17cm、中央で30cm倒れていることとなる。

- (1) 石垣に使用されている築石は、控え長が短い石材を使用しているものがあり、安定性に欠けている。
- (2) 当初は総栗石と考えていた石垣内部に盛土があり、かつ、盛土上部がかく乱を受けていたことから、土砂が栗石層に流出してしまった、もしくは、地震等により盛土層の密度が上昇した。
- (3) 栗石層の天端レベルが積み石天端より 0.6m ほど下までしかないうえ、栗石もこぶし大の礫が用いられており、間詰石の抜けによる隙間から流出した。
- (4) (1)、(2)、(3)により、石垣内部の沈下に伴い、不安定な築石が変形し、内倒れを招いた。

対象石垣は、積み石の抜け出しや面のズレ、内倒れ等の破損が生じており、詰め石補修等の応急処置では「安定した構造体」を保つことが困難な状態にある。したがって、健全な部分を極力残しつつ、積み直し工事を行うものとする。

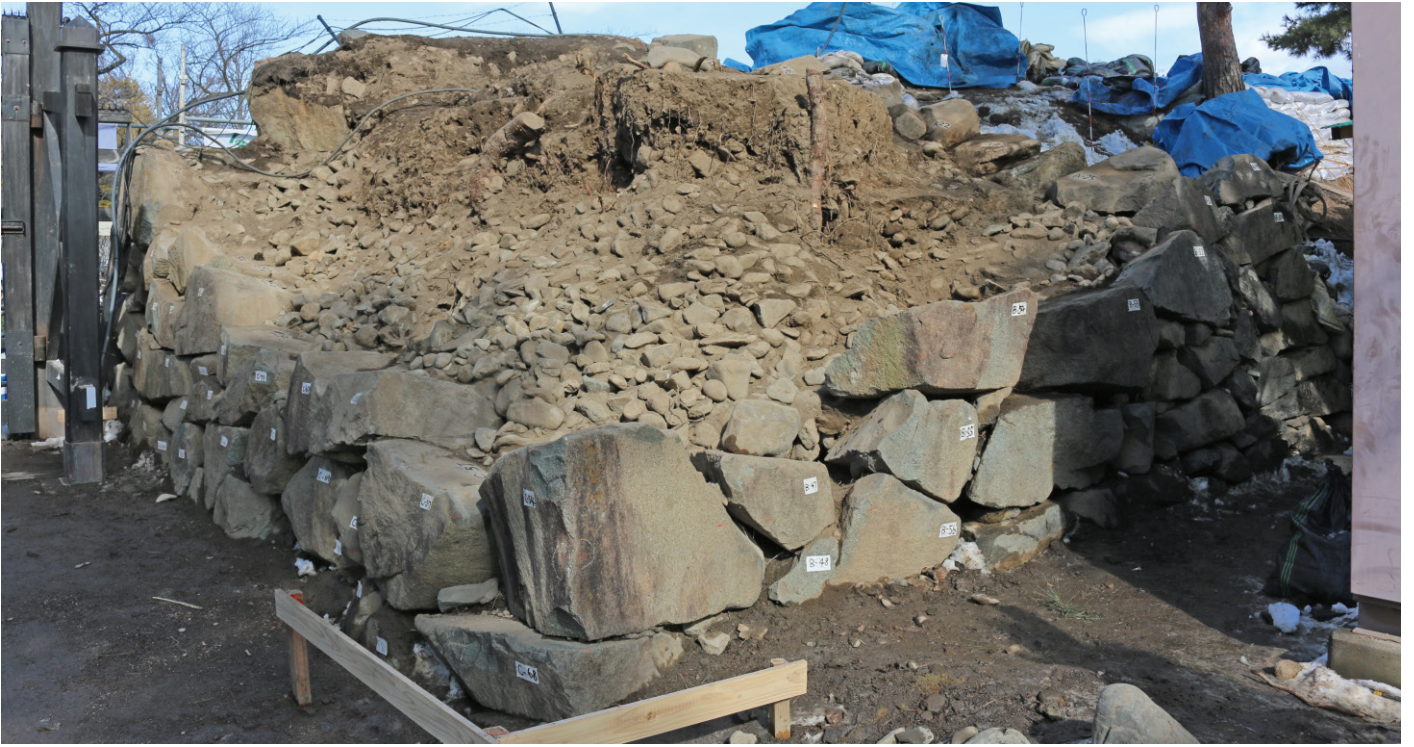
図版 10 盛土部（南西から） 解体に伴い、石垣内部に盛土が確認された。

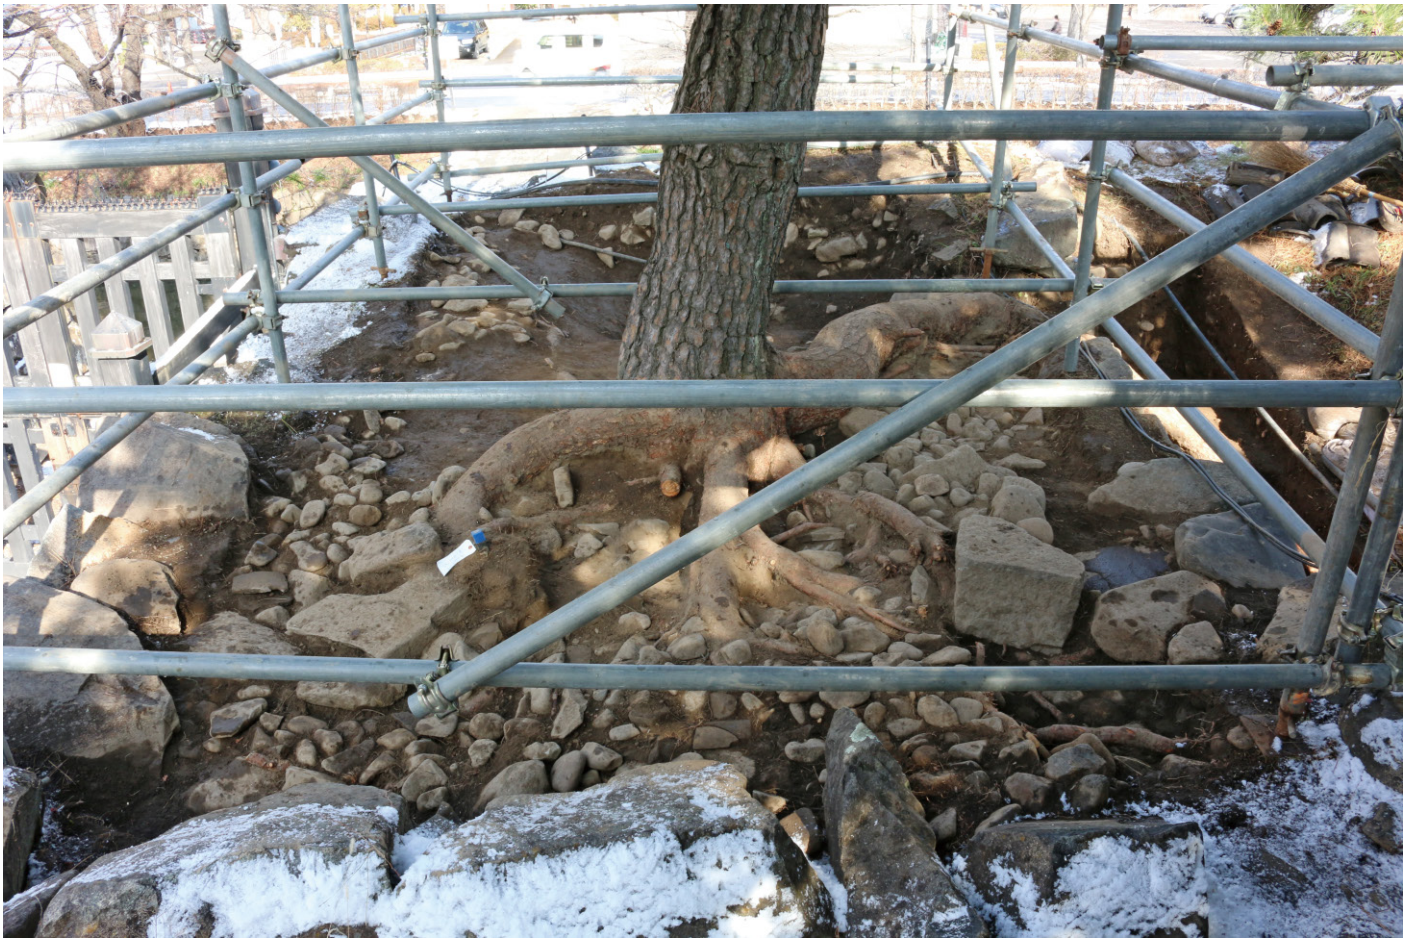
図版 19 H28 年度発掘① 上面 表土下には栗石が面的に広がっていた。

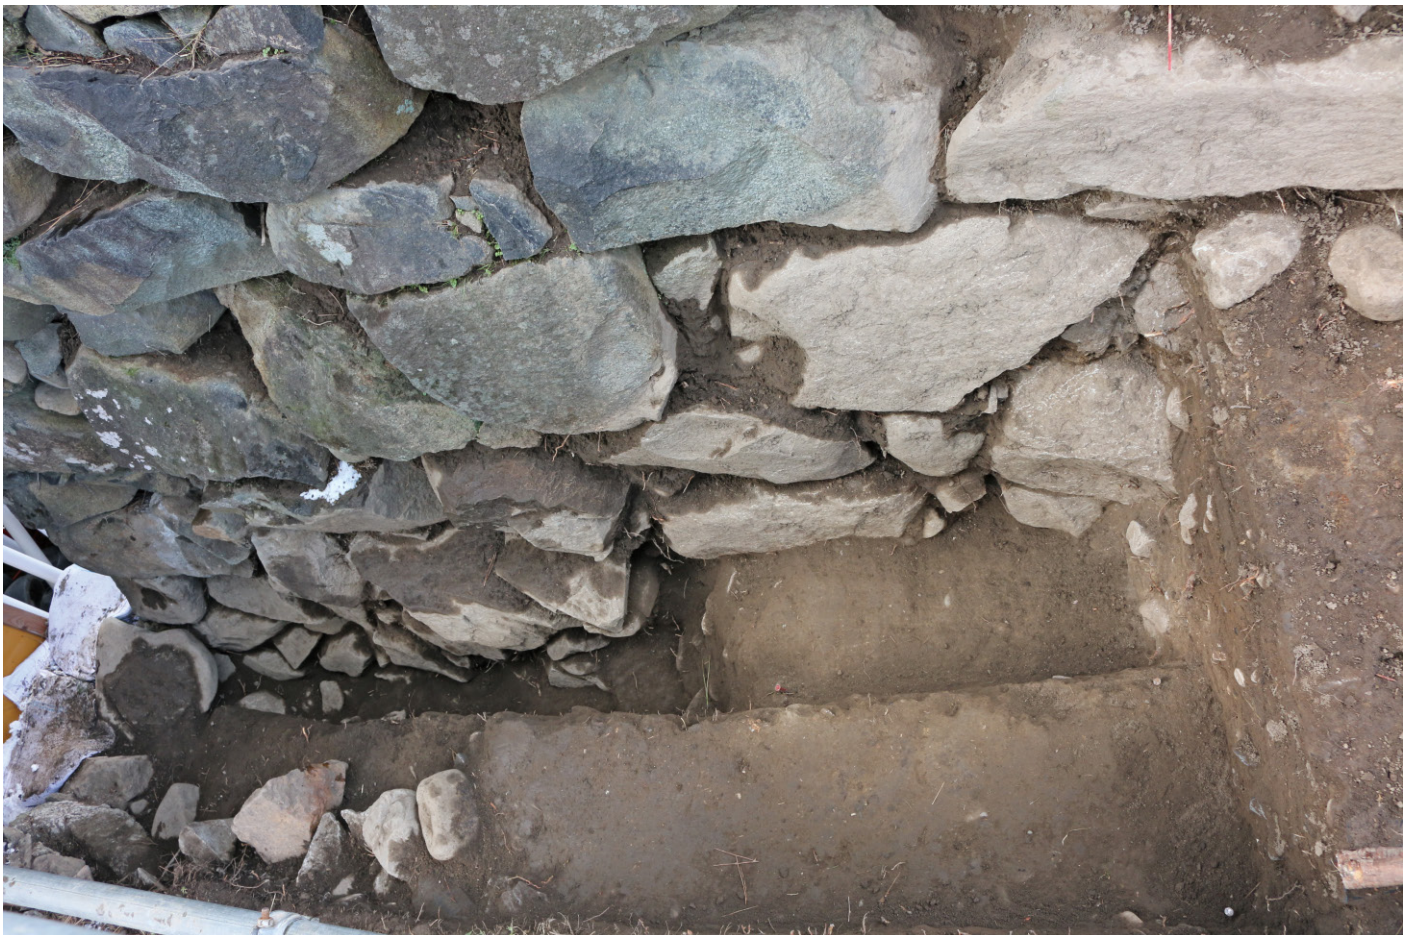
図版 20 H28 年度発掘② 石垣食い違い 石垣東面埋没部の築石に、積み直しの跡と考えられる食い違いが生じている部分が確認された。
