特別史跡 水城跡

昭和54年度史跡環境整備事業実施報告書II

福岡県教育委員会

昭和54年度国庫補助事業

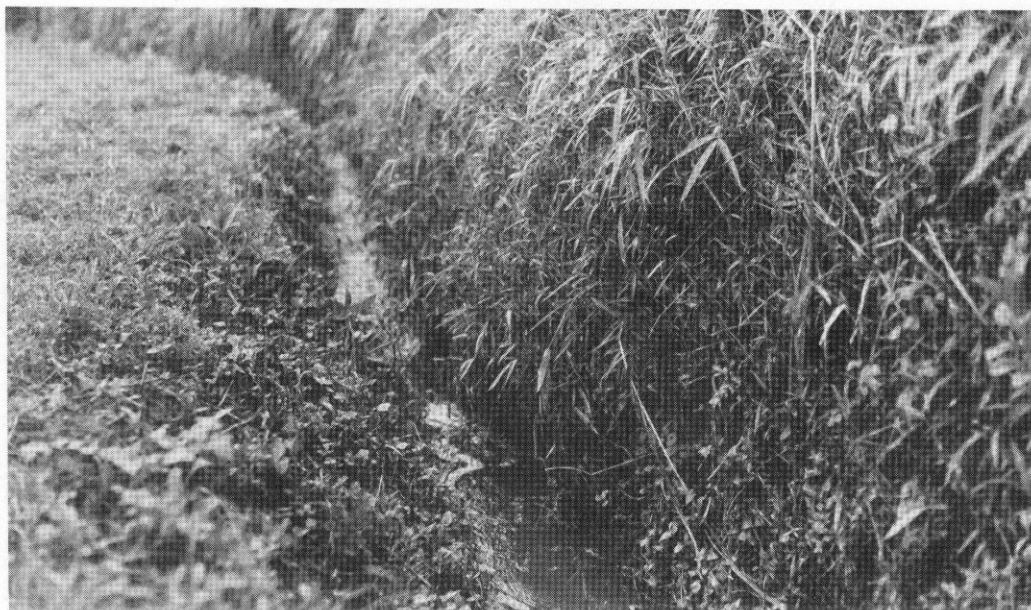
昭和54年6月24日から降り始めた雨は7月4日に一応止んだが、その間、26日に115mm、27日45mm、28日73.6mm、29日162.4mm、7月1日74mmの連続降雨をみたがそれは特記に値する。施工箇所は26日から27日にかけての雨で崩壊した箇所で、水城吉松側土堤の太宰府町に面した南側である。幅20mにわたって土堤の斜面が肩から約60cmほど真下にずり落ち、隣接水田と土堤の境界をなす土水路を狭ばめ、そのため水田への溢水と土砂滞砂が若干あった。

図版11 土堤の斜面が肩より約60cmほどずり落ち用水路をせばめた。

そこで、急拠、太宰府町社会教育課職員によって法面保護（法面へのテント張り付けと法肩の水切り）の処置がなされた。その後、請負工事による土留編柵工でもって水路幅の復原を図り、今後の災害に備えた。

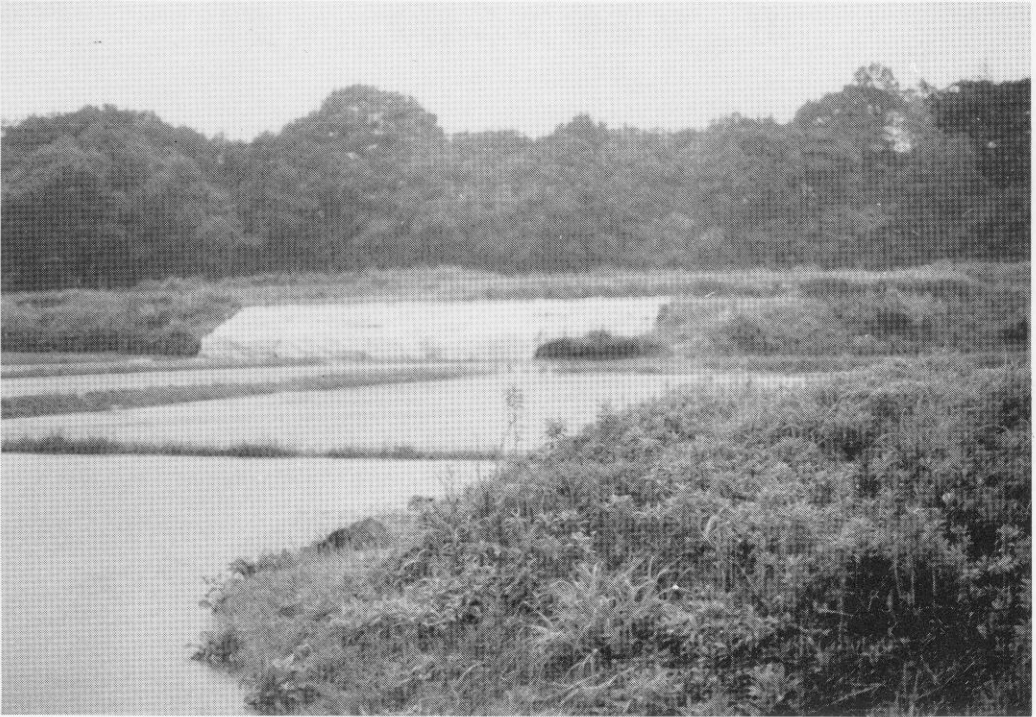
図版12 崩壊箇所の応急防災処置(太宰府町社会教育課職員による)

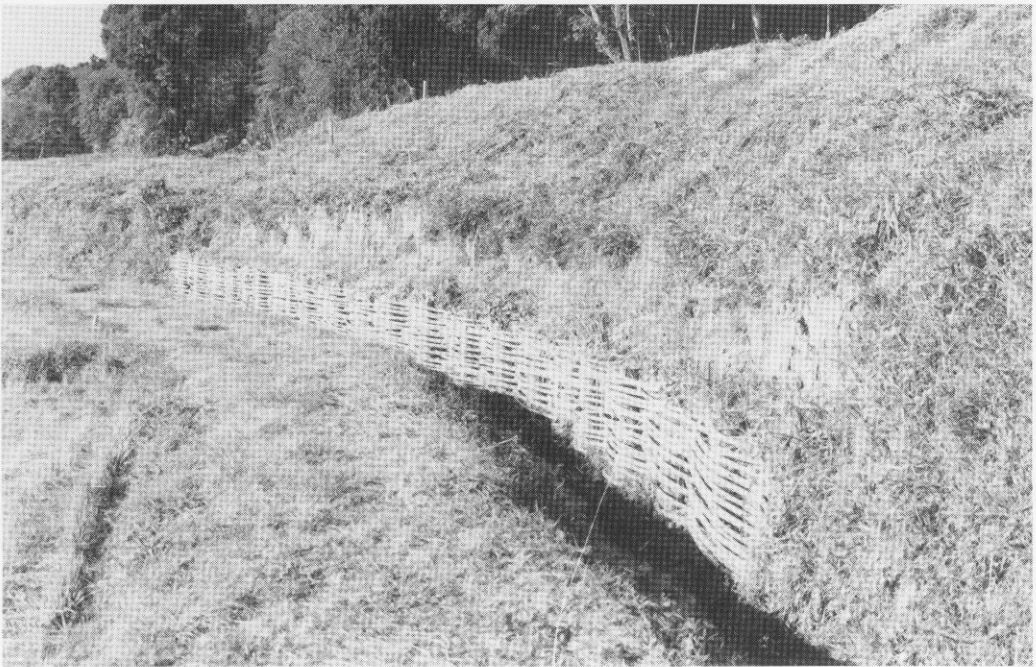
図版13 土留竹柵工(水城吉松側土堤緊急防災工事)

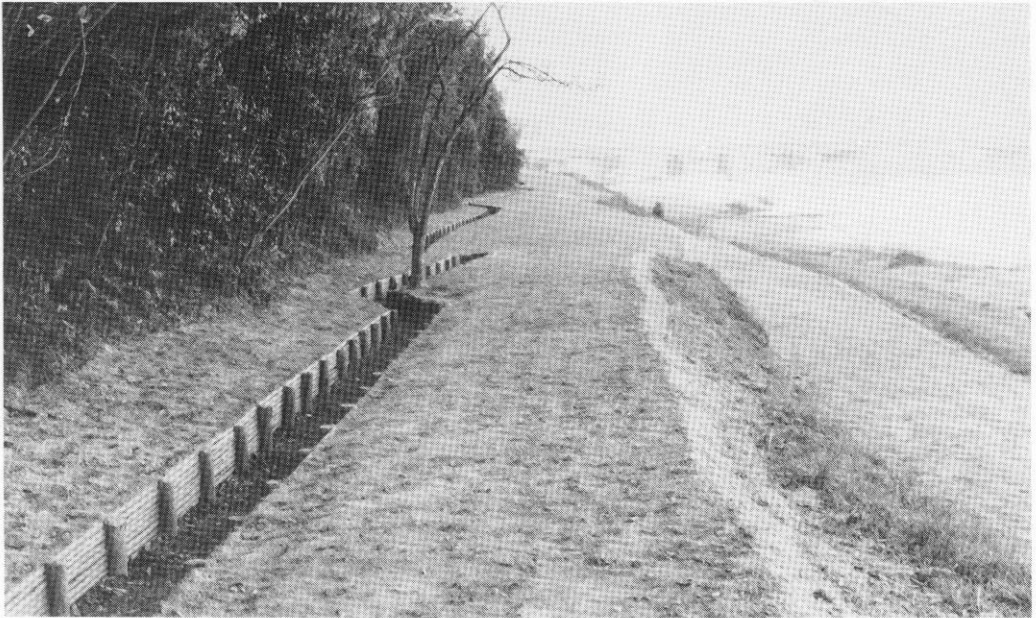
国道3号線と九州縦貫自動車道に挟まれた土堤の博多側に面した箇所(面積 約4,000㎡)が対象地である。現況は史跡公有化によって潰棄された畑地で、背丈を越すセイタカアワダチソウ・竹・その他の雑草で覆われて土堤通行も困難であったが、ここ1～2年来の伐開で背丈も低くなりやや見通しも開けてきたものの、ウメノ木移植跡の穴(径1m弱、深さ60cm程度)が50～60箇所もあり、散策には無理であった。

図版14 国分側土堤保全修景工事

そこで、削土・捨土・マサの盛土・張芝・ハギ植栽・承水路(竹編柵工)・階段工・土留編柵工等により土堤の保全修景をおこない、散策の便宜を図った。

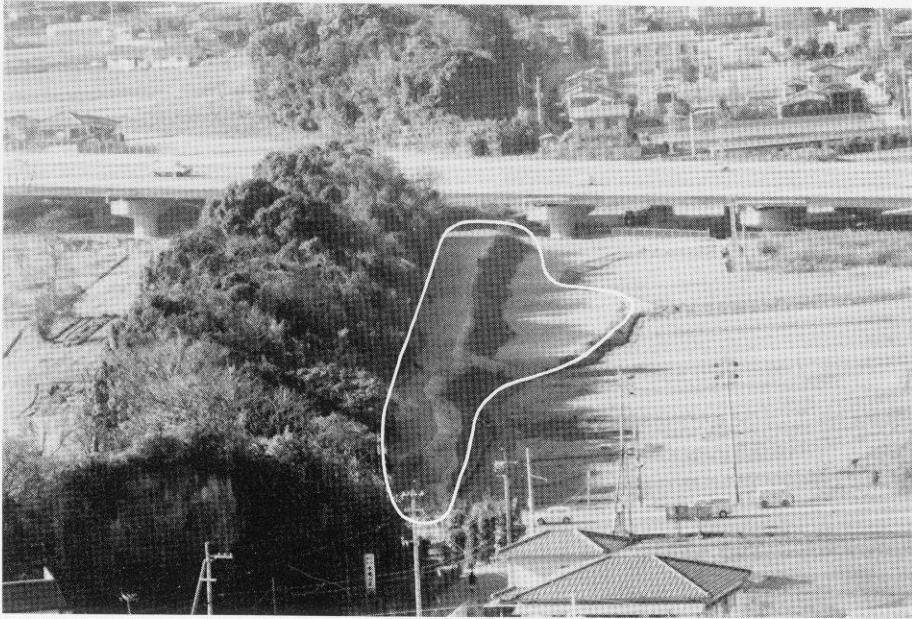
図版15 国分側土堤保全修景工事(中景)
