特別史跡 大野城跡

環境整備事業実施報告書 Ⅱ

昭和55年3月

福岡県教育委員会

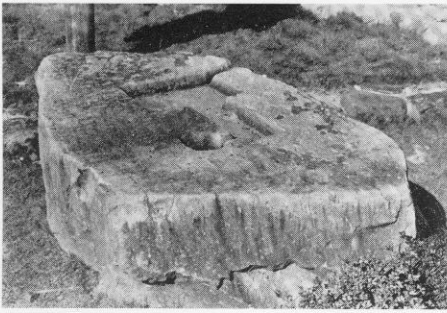
図版9 百間石垣傍の四王寺川より拾い上げられた城門礎石現在県民の森センターにある

次いで発見された門礎石3個の取り扱ひ方についてである。2個は宇美八幡宮、残り1個は県民の森管理センターにあるが、出来れば百間石垣の傍に置くとか或いは県民の森展示場に他の出土品と共に置くとか一工夫すべきであろう。

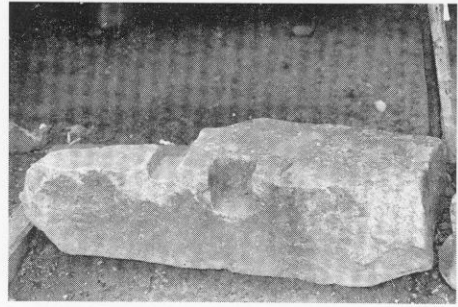
図版10 百間石垣附近より出土した城門礎石、現在宇美八幡宮にある

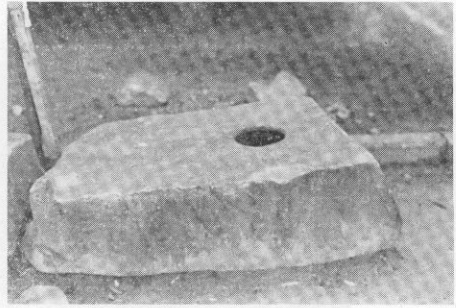
図版11 百間石垣附近より出土した城門礎石
現在宇美八幡宮にある

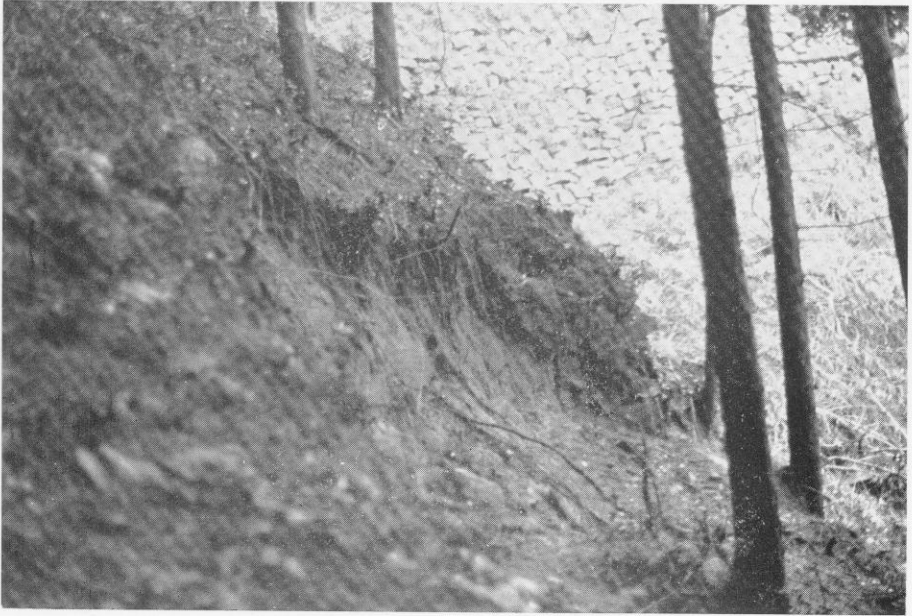
図版14 百間石垣崩壊箇所

(5) 今後の問題点 石垣に孕みのある箇所については全面的な積替え工事になるが、復原のための基礎資料（実測図）がないためまだ手をつけていない。とりあえず写真測量、図化等の手段による記録保存が緊急を要することであろう。

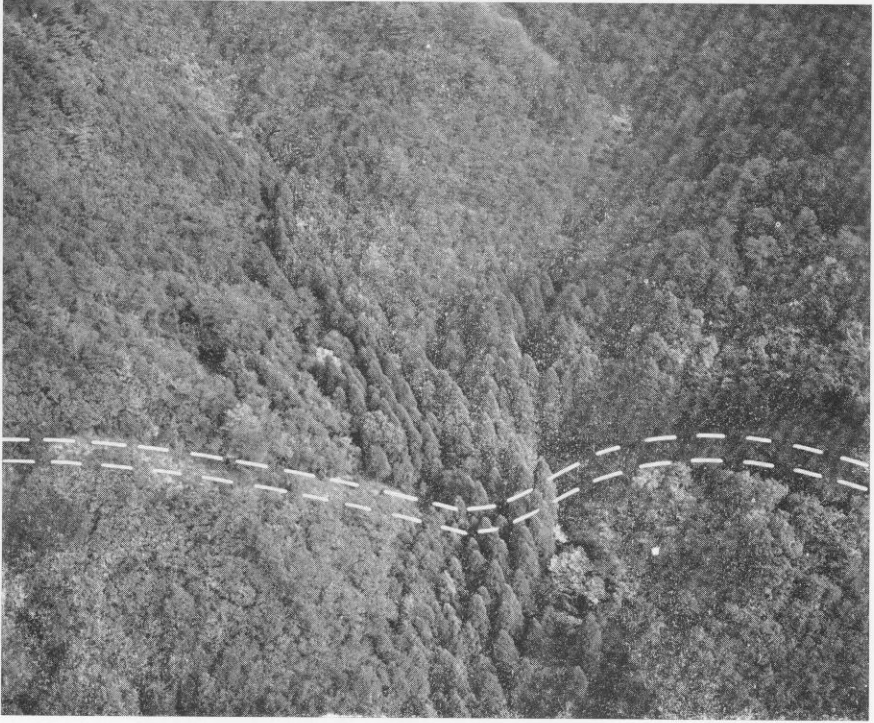
- (4) 問題点 付近一帯の史跡地公有化がなされ、事情が許せば当初計画通り里道を迂回させ石垣の全面復原を期すべきであろう。また石積中央部においてエノキ(樹高約15m)の樹根が石垣にくいこんでいるが、慎重な診断の上、場合によっては伐採が必要となろう。

図版16 大石垣遠景

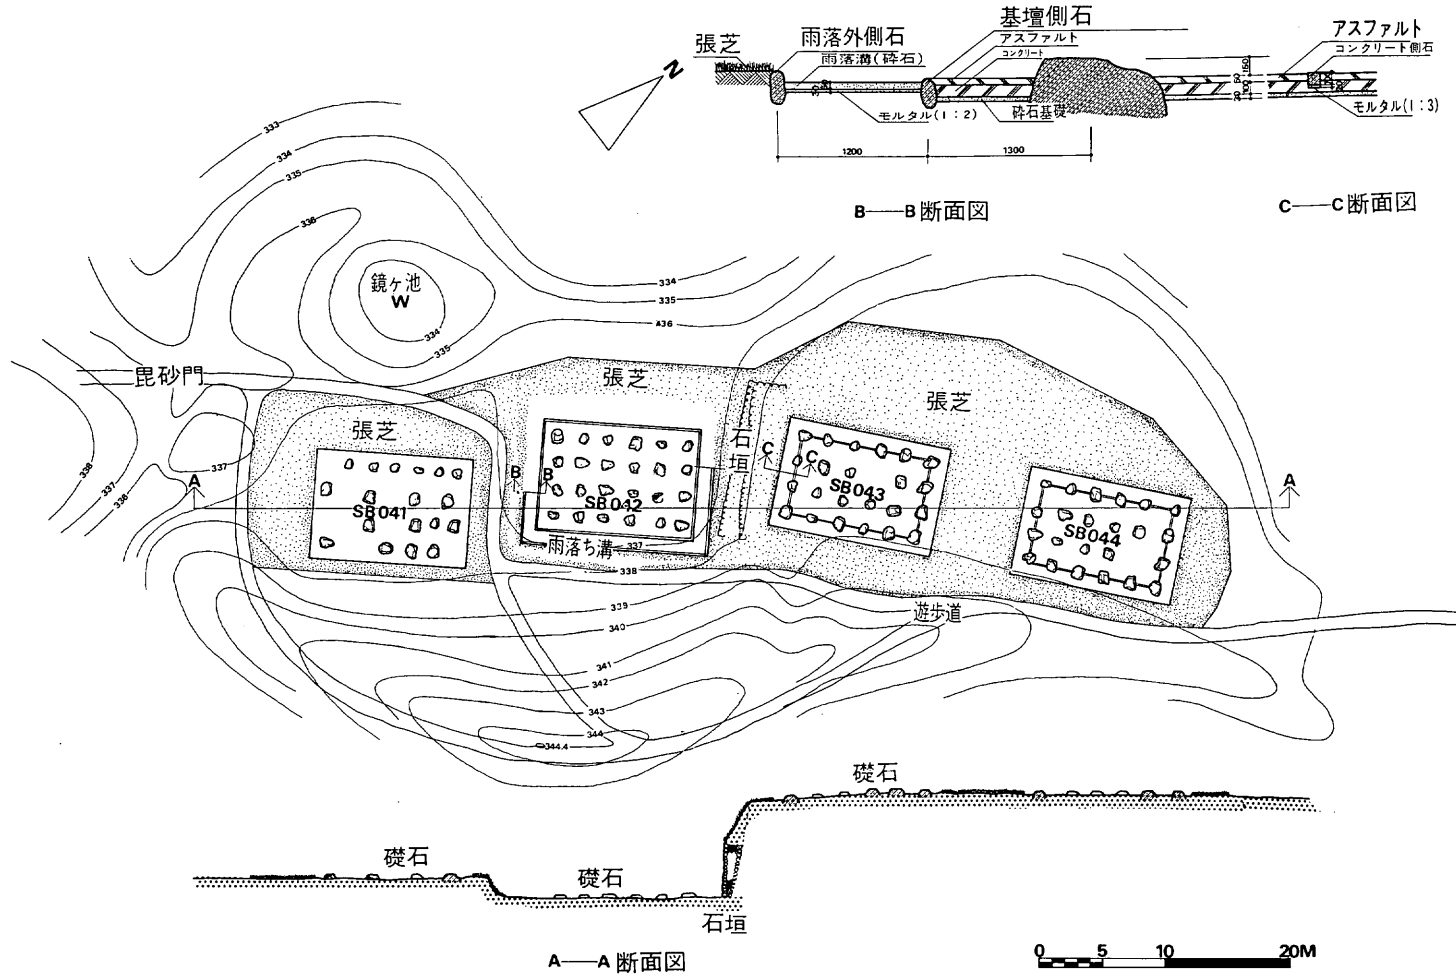
S B042とS B043の間の石垣を露出させていたため、人為的及び自然的要因で年を経るにしたがい漸次剥落、崩壊しつつあったので、遺構保存の立場から、遺構を覆土し、その前面に類似の自然石でもって石垣を築いた。

第6図 増長天礎石建物跡群整備工事

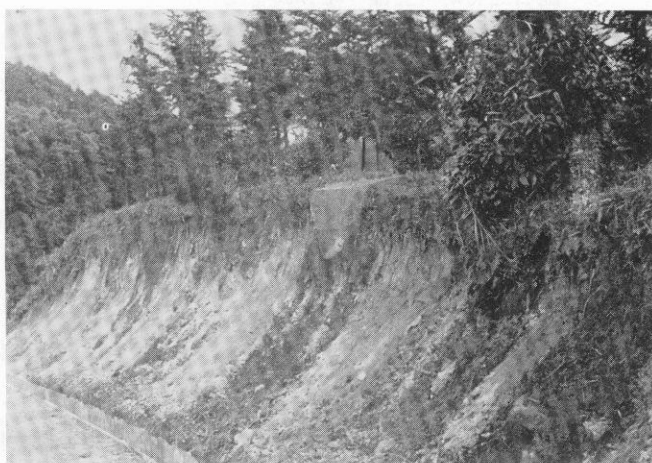
(4) 問題点 林道工事によって破壊された礎石群S B 015の保存及び整備については今後の課題である。(もちろん故意による破壊ではない)

図版26 同上S B 015建物跡礎石

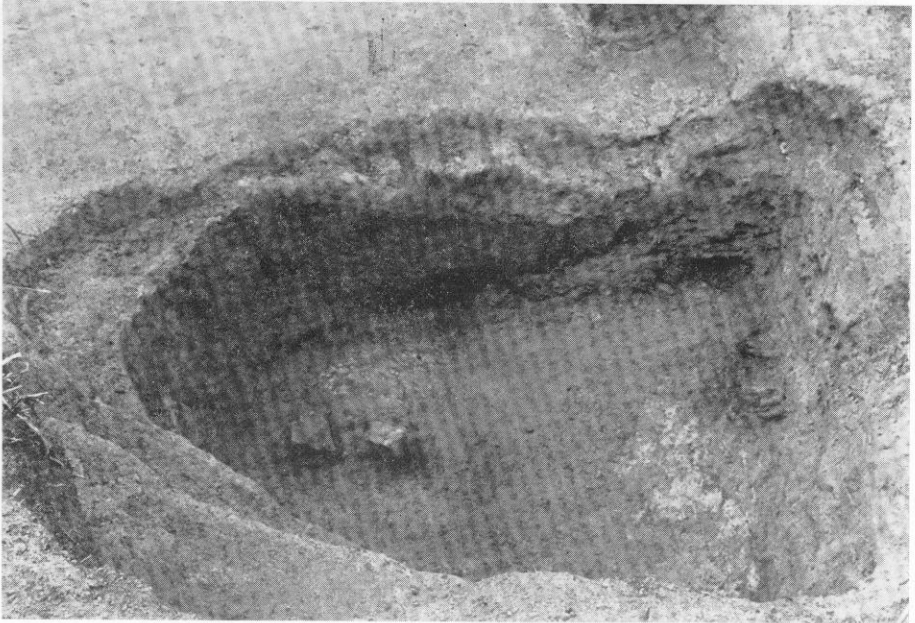
またこの西端の石垣残存部の上面の平坦部に、つりがね形の平面形をなす長径1m強、深さ約50cm程の硬く壁、底の焼けた穴があった。これの用途については即断できないが、大野城に附属する何らかの施設であろうことをうかがわせる。

註 この焼けた穴については、生産的な用途の窯跡と考えてもみたが、山地形、水の便など不利な条件が多く、この場所が博多湾方面への見通しの良好な点から、「烽」施設なものも考慮する必要があるとの考えもある。

図版47 つりがね形の焼け穴

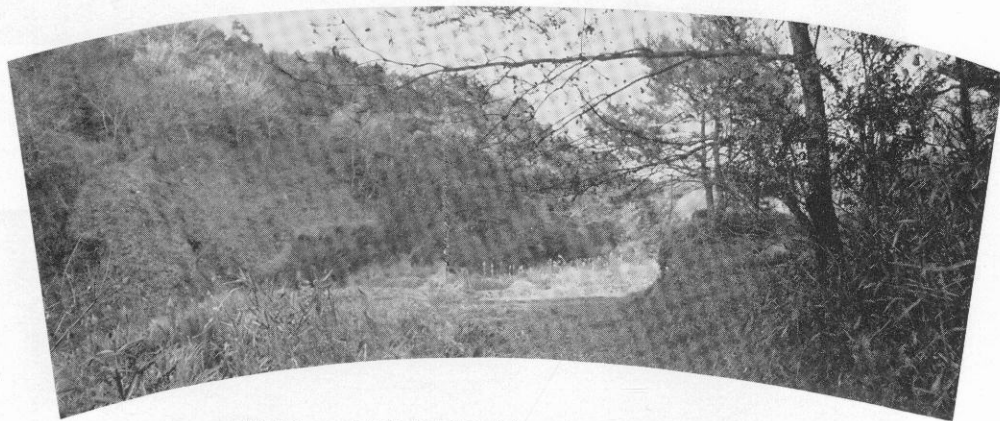
大野城の東北寄りに位置し、大石垣に次ぐ規模のもので谷を横切る石塁・石垣である。現状は、左岸の急傾斜面山腹に石塁の一部が見られるのと、右岸に石積みが若干在るのみである。大正15年の調査では遺構を確認し得ない状態であったという。その後、昭和5年の詳細な調査によって明らかになった遺構の概容は、西面する谷間を石壁で塞ぎ、北面する谷間は大部分土壁で塞いでおり、溪水に臨む両斜面を石壁で構築していると伝えている。だとすれば、多分ロックフィルダムに類似した構造が想定される。しかし谷を塞ぐ石垣、石塁本体は潰滅の状態で水門趾の構造は明らかにされてない。石垣、石塁が包む谷間は意外に奥深く、かなりの水田もある現状で流域面積が広いことから自然的要因で破壊されたとすれば異常な豪雨時にダム決壊の現象で流亡したとも考えられる。

図版48 小石垣（上流より）
谷間を塞ぐ石垣があったと推定される所で、左の山腹には裏込めの石と思われるものが残っている

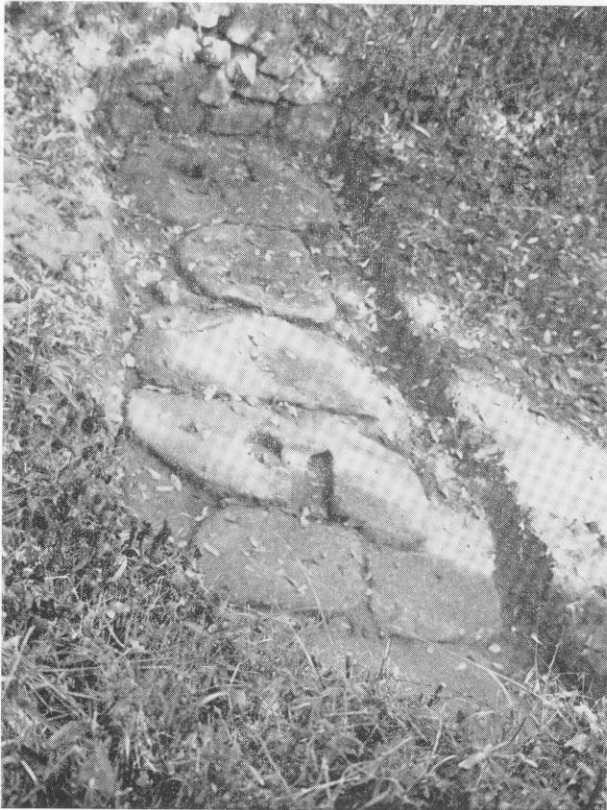
城門、石垣両者相俟って城門機能を果たしたことであろう。現露出遺構そのものは門礎石の造りからして坂本口、水城口両門礎の築かれた時期よりやや遅れていると考えられ、なお本門礎石の間に1列に多数の敷石があるが、その敷石の一つに他の門礎石（坂本口東側門礎か）を流用している。また門礎石にある円柱のくり込み孔の一部が石塁でおおわれている。かような状況から後世の改修を経ている。今後の本格的調査と整備が期待されるところである。

図版54 大宰府口城門跡（上より）

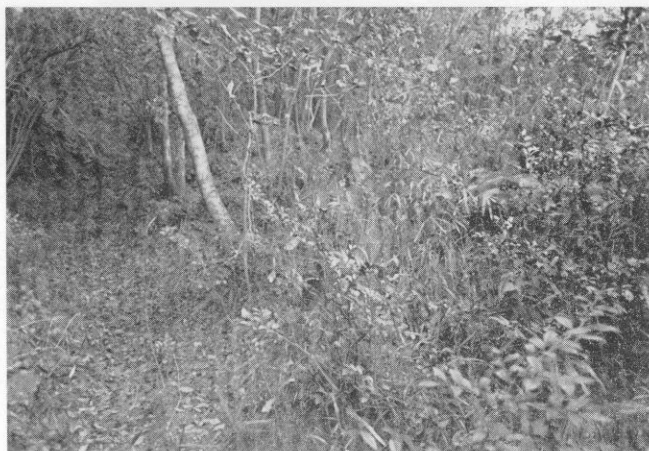
大野城城門として築かれた遺構の一つであり、ここは大宰府に通ずる要道であったと思われる。他の門礎から出土した瓦と同様の古瓦が付近に出土し、門礎石が一箇確認されている。ただし現位置は原位置より多小移動していると思われるが、推定土塁線から若干離れているのが他の城門跡と異なる顕著な点である。

失われた一個は、その手法、形式から大宰府口城門の敷石に利用されている礎石ではないかと思われるが、利用のされ方と距離的に離れすぎている点から疑問視する向きもあり、その解明については今後の両城門の発掘調査の結果に期待される。

図版55 坂本口城門附近
(写真右側中央部に正面右側の礎石1個あり)

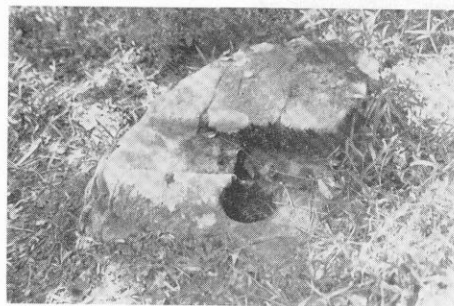
大野城城門跡の一つである。ここを下れば水城に通じ当時としては重要な通路であったろう。門礎は略々原位置のまま一對残っており、よく旧態を示している。坂本口城門礎石に類似した手法を用いて加工した花崗岩である。坂本口門礎と等しく掘立柱の門柱に接して礎石を置き、框尻、方立の木の切り込みがある。異なる点は、蹴返しの木材を敷くために、方立の木を置く長方形切込みに続けて切り通している点である。

方立座切込み縦約23cm、横36cm、蹴返し切込み縦約23cm、横約40cm、框尻切込み径約13cm、深さ約20cmである。

図版58 水城口門礎石
(正面より向って右側礎石)
