# 柏の歴史ある建物

柏市建造物調査報告書 4

柏市教育委員会

2021

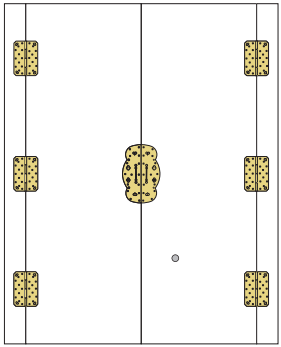
図6 扉変遷図 (御正殿と春日社・八幡社の扉は寸法が異なっているが、模式的に同寸法で示した。)

金物の形状や地金の種類から、少なくともⅣ期にわたり変遷すると考えた。それぞれの実年代は、当初のⅠ期（享保 18 年 [1733]）の建築年代以外は不明であるが、年表にあるように、神社の整備や改修が不定期に行われており、このいずれかの整備・改修時期と金物の取り替え時期が符合するであろうと推測する。

番の種類や組み合わせから、それぞれ2小期に分け合計4時期に変遷図を作成したところ以下の傾向が読み取れる。①地金が銅製のものから鉄製のものへ、②形状は意匠を凝らしたものから、単純なものへと変わっていった（図6及び下記）。

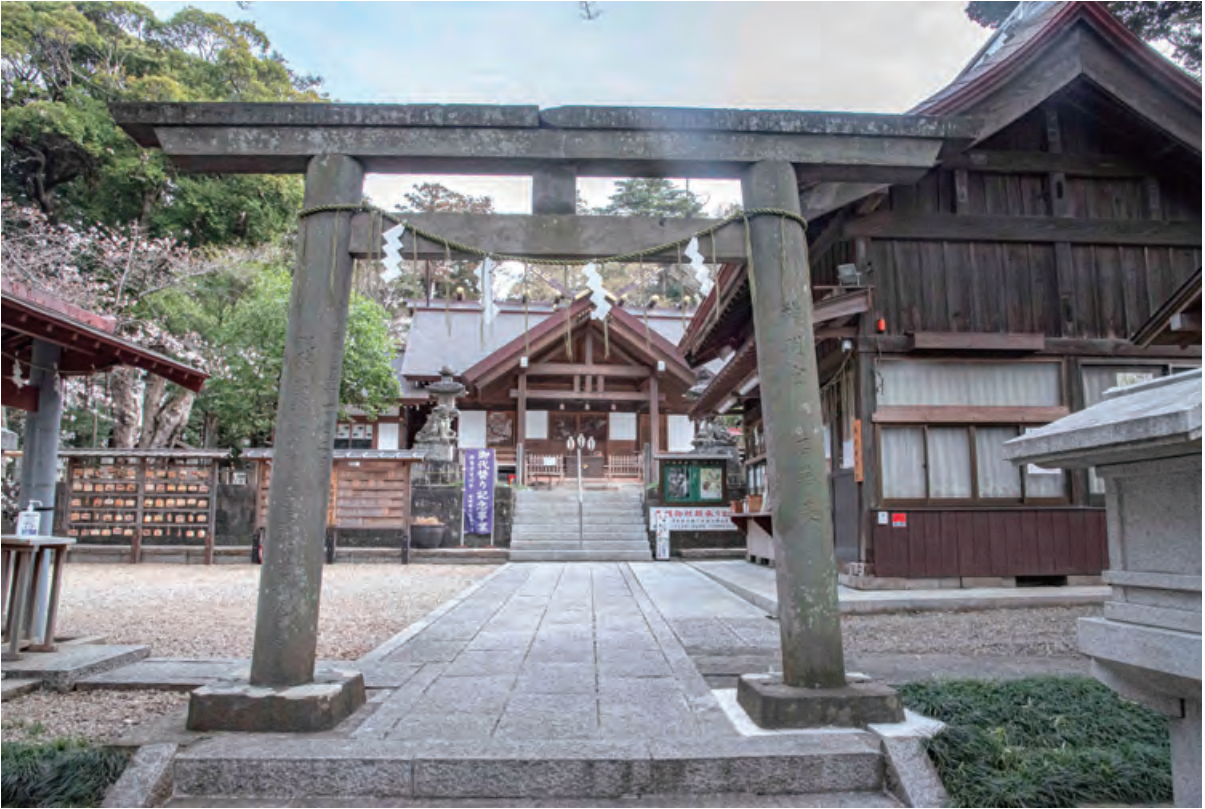
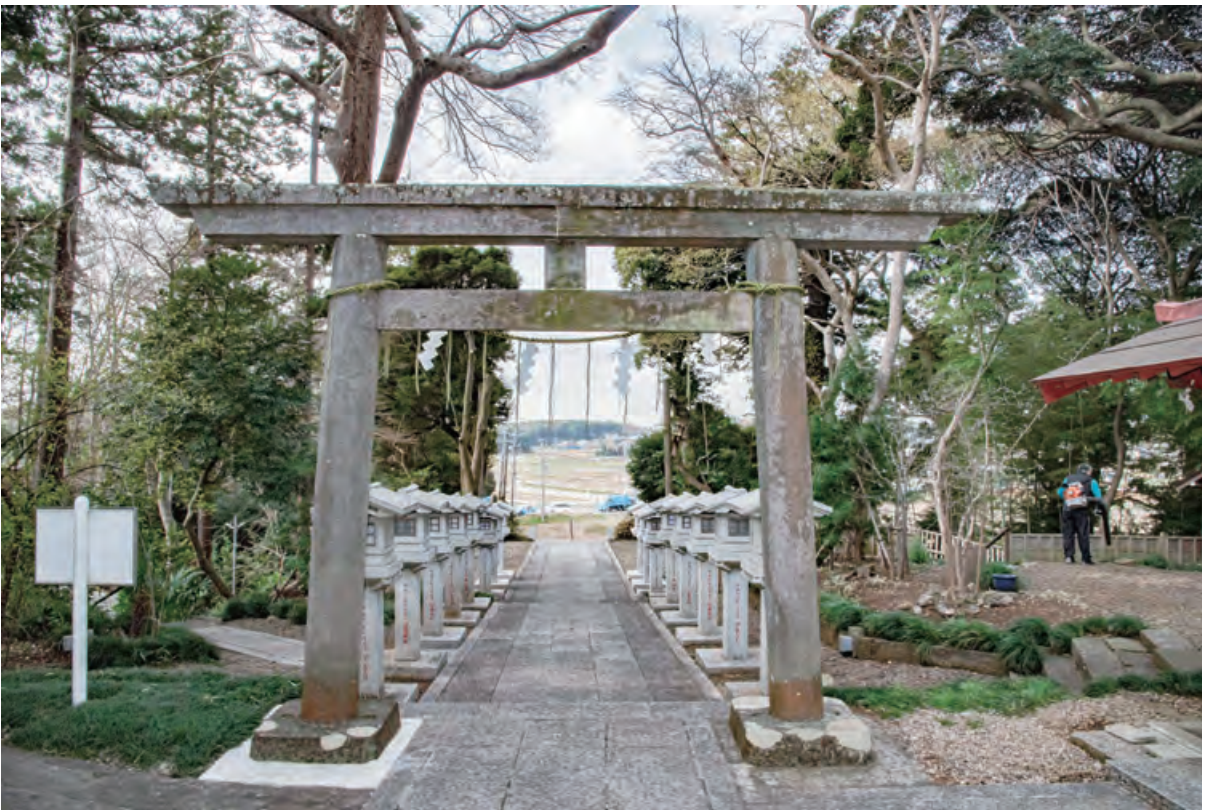
柏市指定文化財神明社石鳥居の礎石の不同沈下に伴う鳥居本体の傾きが確認されたため、2019年度に柏市の補助事業として修理が実施されることとなった。石鳥居の修理に先立ち、柏市文化財保護委員会に、以下の通り、文化財の状況が報告された：経年により向かって右の柱が沈下し、傾きが緩くなっている。柱の沈下を是正するためには、基礎石を掘り起こして安定させる地業が必要となる。従って、神社側では高い位置にある方の鳥居の石材を足元で切り縮める修理方法も考えている。

これに対して同委員会からは、基礎を削掘する工事によって江戸時代中期に実施された地業の一部が失われる。現在低くなった柱の下に飼い物をいれて高さを調整し、笠木のずれをなくす方法を検討して欲しい。さらには貫の高さも水平となるので、柱を加工せずに施工できる。既存の石材に刃物を入れることなく施工できる方法を選びたいとの提案をした結果、事業主と施工者の理解を得て、修理が行われた。幸い鳥居の基礎地業が比較的単純であったために、地中の石材を加工しなくとも、不陸の是正を実施できる状況にあった。

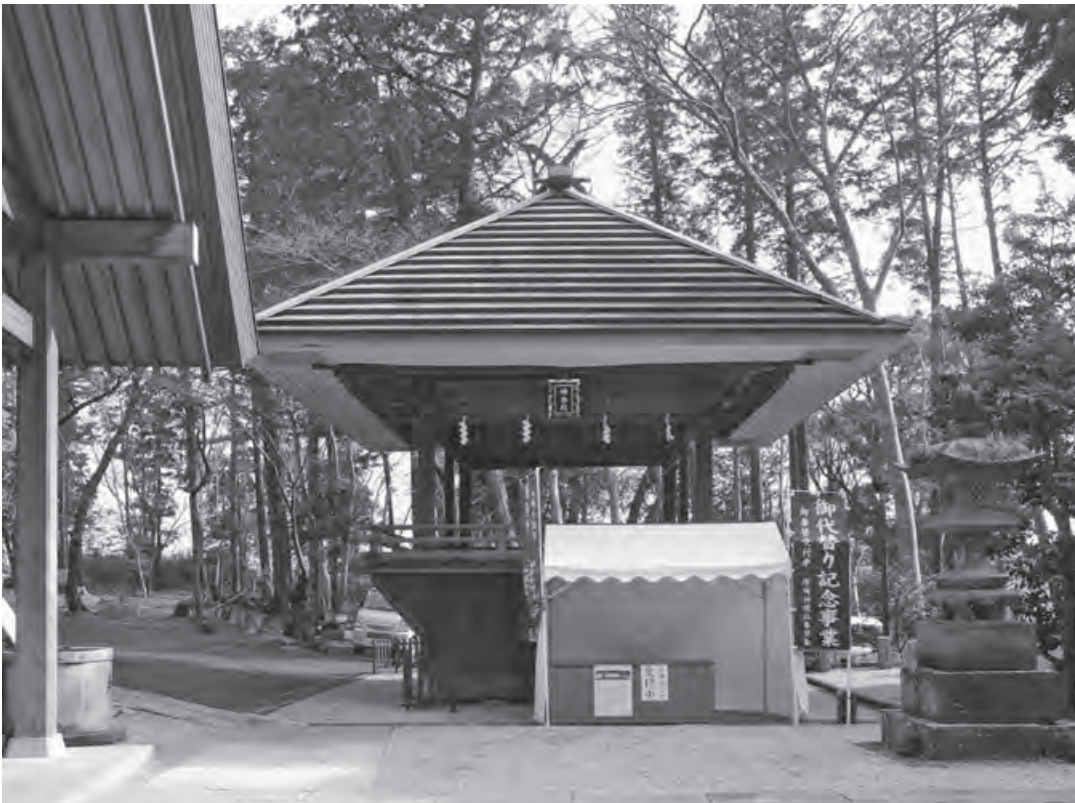
旧神楽殿

明治35年[1902]築、2019年建て替えのために取り壊し。  
6本の柱で茅葺屋根を支える、四方が開放された建物である。  
毎年10月の祭礼時に神楽の舞台となる。「十二座神楽」は、  
柏市指定無形文化財。

2011年3月の東日本大震災時に北西の柱が縦方向に破断し、  
床下に補強が施されていた。地震時には固く締まった屋根が形  
を保ったまま大きく揺さぶられたため、柱に直接負荷がかかり、  
折損した。

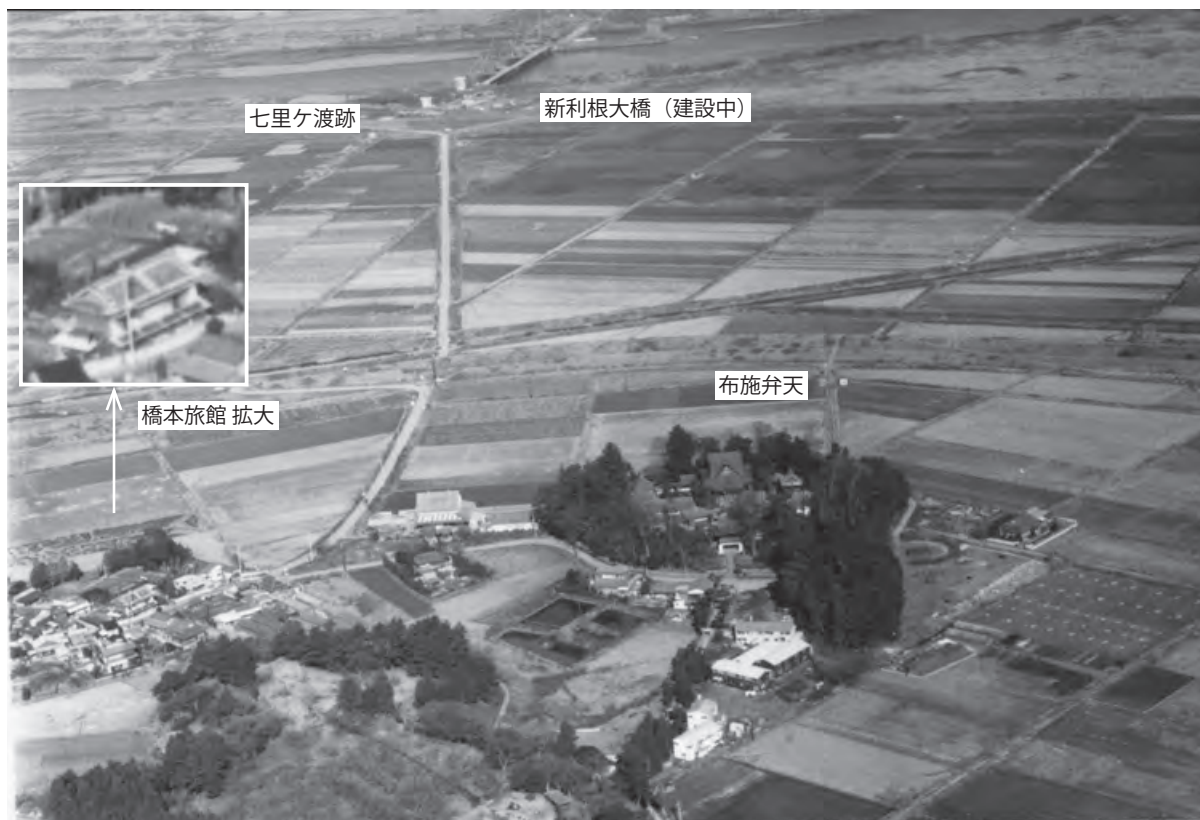
古写真4 上空から見る布施弁天周辺 昭和50年頃撮影 [市教委蔵]

- ・橋本旅館の屋根には目地漆喰が「日」の字型に施されている。
- ・画面奥に建設中の新利根大橋が見える。

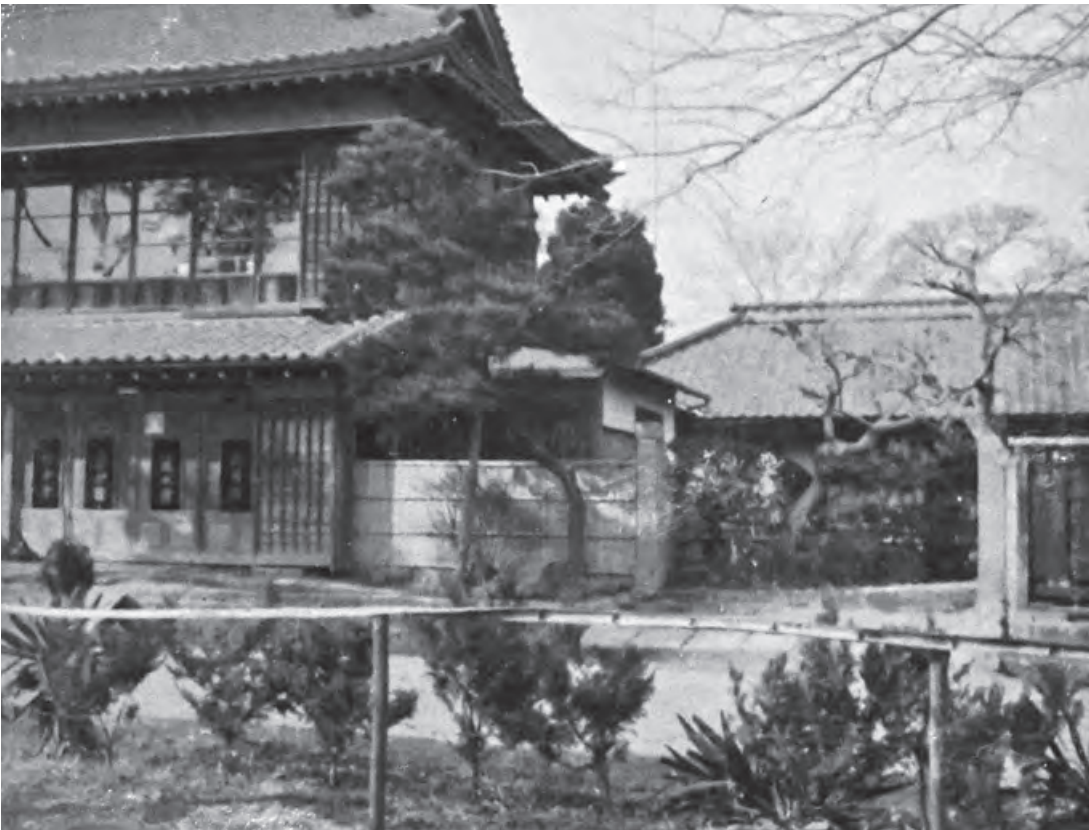
古写真5 旅館正面外観、北半分

- ・2階廊下は、腰付の掃き出し窓。縦框（たてがまち）が2本並んで太く写ることからガラス戸は引き違いではなく、雨戸のように戸袋に引き込んで開けたと思われる。
- ・2階戸袋は現状より深い。
- ・旅館の向かって右手に門柱。門口の南側は竹塀、北側は板塀。
- ・北面に平屋の女中部屋を張り出す。
- ・画面右手奥に離れが見える。
