## 第3章 石垣の保存修理・復元

## 第2節 保存修理事業

### I 昭和42年度事業 小天守下（石門）石垣

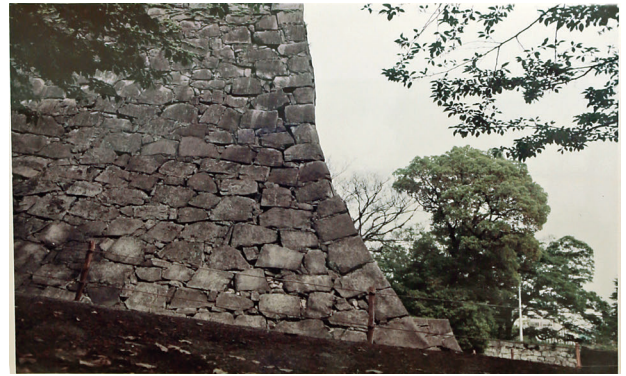
図3-23 き損石垣

竹の丸五階櫓（独立櫓）台石垣は、昭和48年3月に裏込石の沈下により角石と半積石に亀裂が生じたため、保存修理を行ったもの。昭和48年4月3日、昭和49年5月10日に毀損届を提出している。

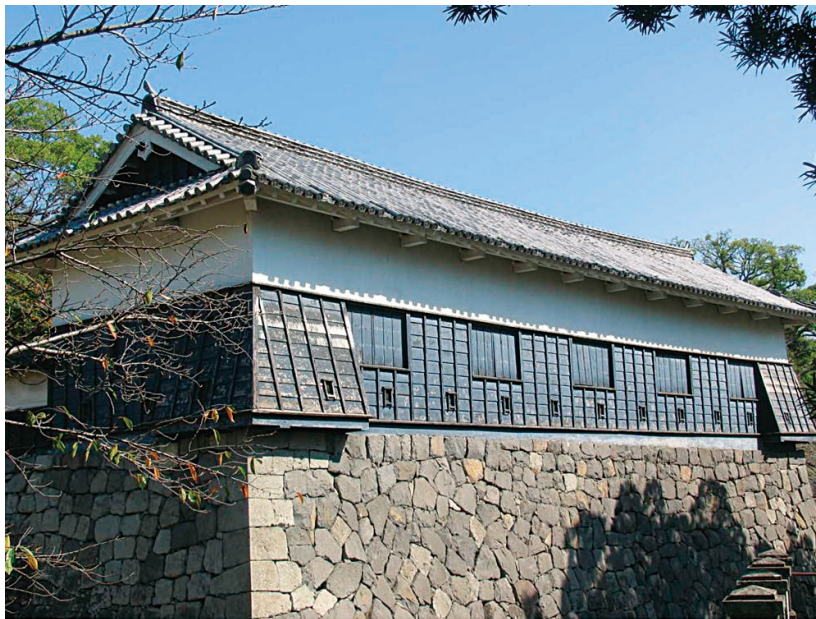
図4-6 コンクリートブロック造による馬具櫓（平成20年）

建設から42年経った平成20年度に、屋根などの破損が目立つようになり、修理が必要になったため、維持修理から木造による本格復元に計画を変更し、コンクリートブロック造の馬具櫓は解体撤去した。

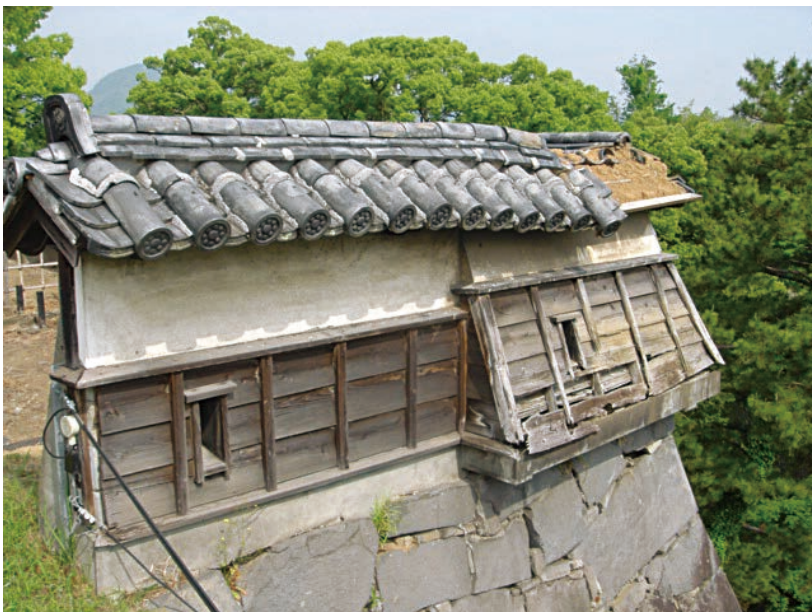
図4-7 コンクリートブロック造による平左衛門丸塀（平成23年）

昭和35年に、天守と共にコンクリートブロック造で外観復元された。本来は、御肴部屋櫓や廊下塀になる部分もすべてコンクリートブロック造の塀として再建した。この塀も、馬具櫓と同様に経年により破損が著しくなったため、馬具櫓同様、維持修理から木造による本格復元を目指すこととし、平成22年度に解体撤去した。

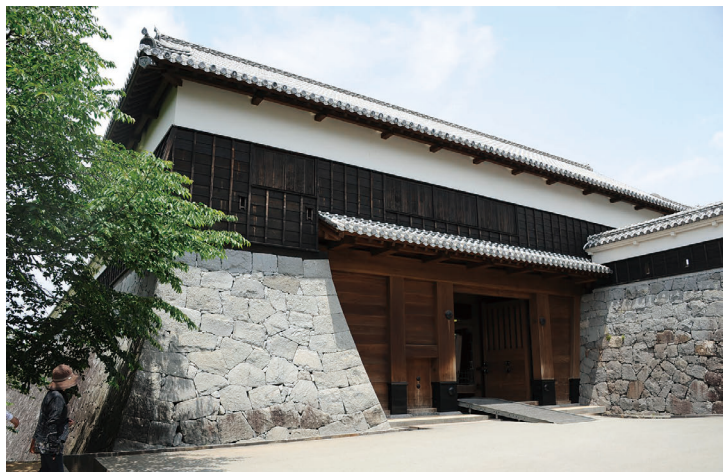
図4-8 西大手門

平成11年（1999）9月23日に九州地方を台風18号が通過し、この西大手門の櫓部分が強風により倒壊した。この台風は、全国各地に甚大な被害をもたらしており、熊本城においても、城内樹木の倒木や枝折れ、国指定重要文化財建造物等の屋根瓦の破損や土壁の剥離・脱落等の被害が生じた。倒壊の原因については、同規模の台風が平成3年にも通過しており、外部壁に亀裂があるなどの被害が生じたが、外部のみの復旧をおこなったため、外観では確認できない構造部分に既に段損等が生じていたためと考えられる。また、石垣についても櫓部分の倒壊による衝撃により隅石部分等にズレや致損が生じた。

上層は古写真2点と「御城内御絵図」を根拠に平面及び立面を決定し、内部構造・細部は城内櫓を参考に復元した。

下層については現存遺構と「御城内御絵図」により南大手門と形式・規模が類似している点が多いため、柱間寸法は南大手門の発掘遺構に倣い、その他は西櫓御門を参考にした。
