第6章 文化財建造物の保存修理

第2節 重要文化財建造物の修理

第1項 宇土櫓

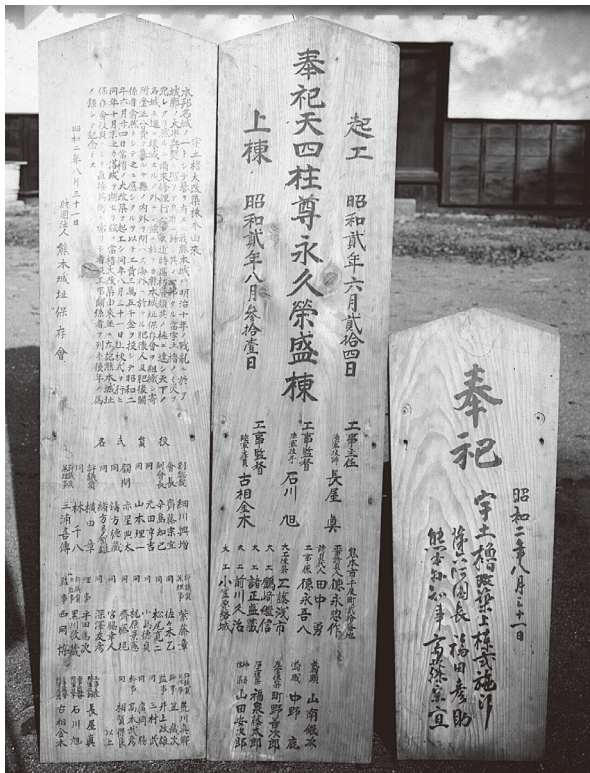
図6-1 宇土櫓昭和2年棟札と由来書の翻刻

昭和2年の工事の棟札が存在する。修理の経緯が書かれているので、写真とともに掲載する（図6-1）。

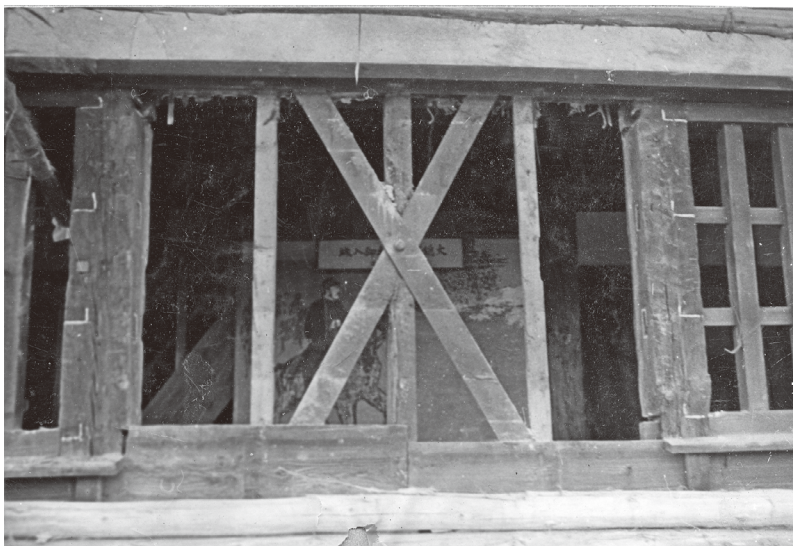
図6-4 要旨一（イ）3
北側、東より第三の間を外より見
る。文化庁所蔵。

(イ) 北側各窓を東より一間ずつ西に移し一口を減ずる。

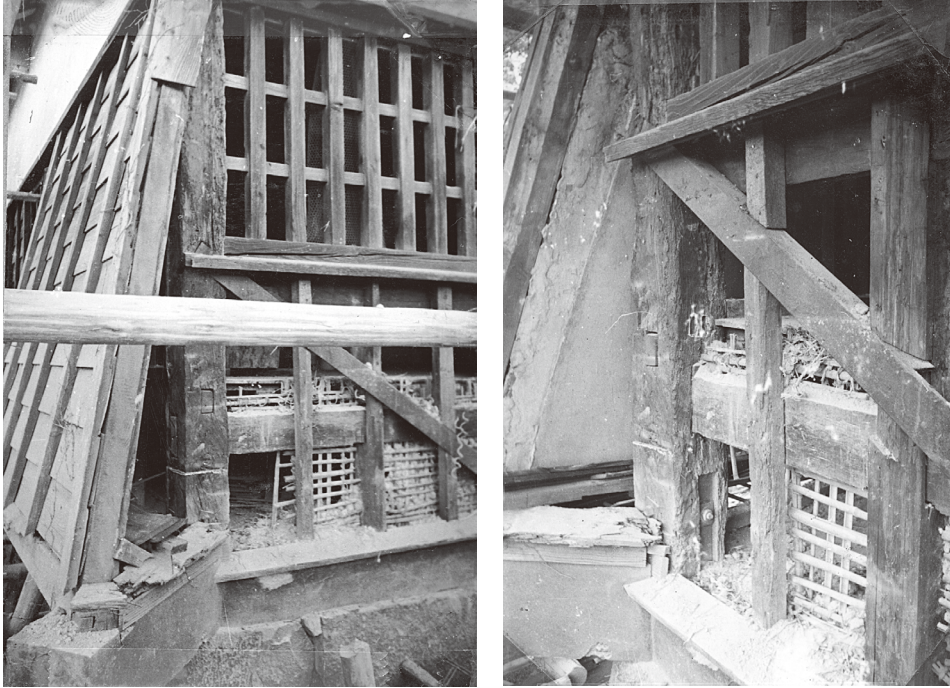
図6-10 宇土櫓一階西側北端間
文化庁所蔵。

要旨二 宇土櫓一階西側北端間に石落を設ける。

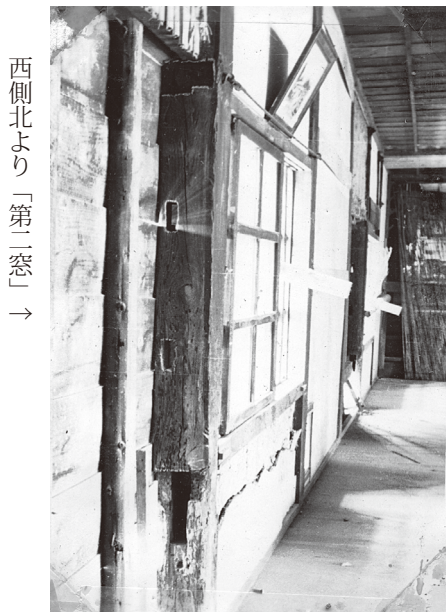
図6-11 要旨三(イ) 1
続櫓西側、北より第二の窓南の間の柱(もと窓の痕跡)。文化庁所蔵。

- (イ) 西側北より「第一・第二の窓」はそれぞれ南に一間窓を設け、二連窓とする。
- (ロ) 西側中央一間窓を南寄り半間窓に改める。
- (ハ) 西側南より「第一・第二の窓」はそれぞれ南に半間窓を設け、二連窓とする。
- (ニ) 南側中央間に一間窓を設ける。
- (ホ) 東側南より「第三・第四間」「第六・第七間」「第十一・第十二間」「第十五間」の以上の窓を全部廃し、一連の壁とする。

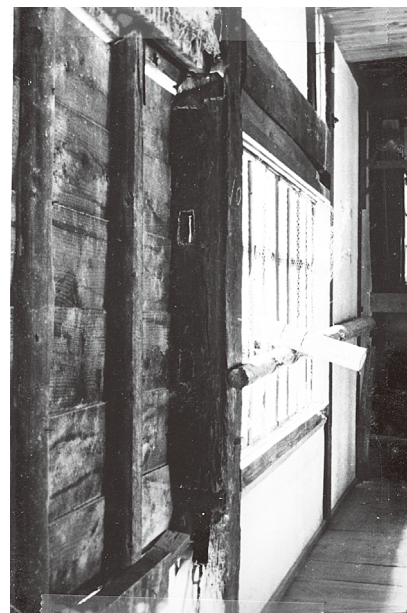
図6-12 要旨三(イ) 2
続櫓西側、北より第三間北寄り柱(もと窓の痕跡)。文化庁所蔵。

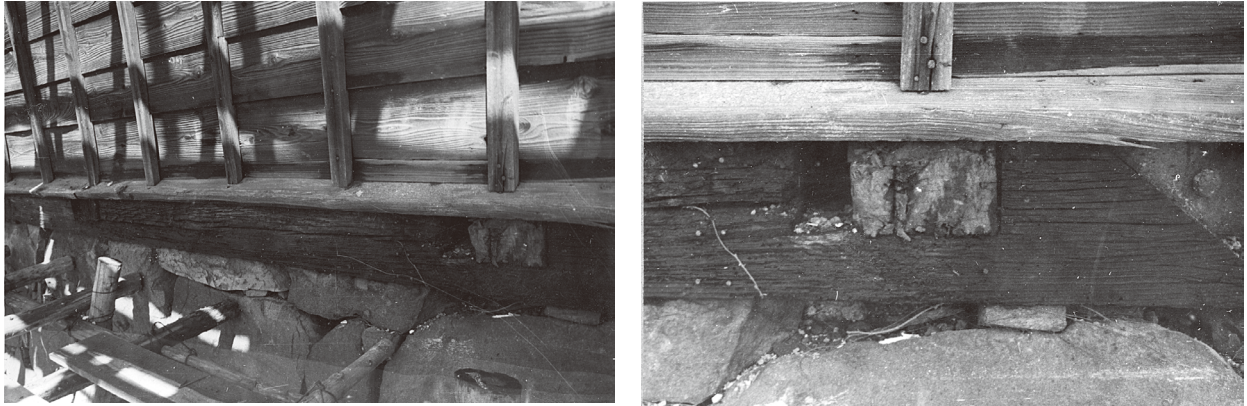
図 6-17 要旨四-1 旧石落の土台が切断されている。文化庁所蔵。

要旨四 西側南より「第七間」に石落を設け、かつ南西隅の石落の内側の壁を撤去する。

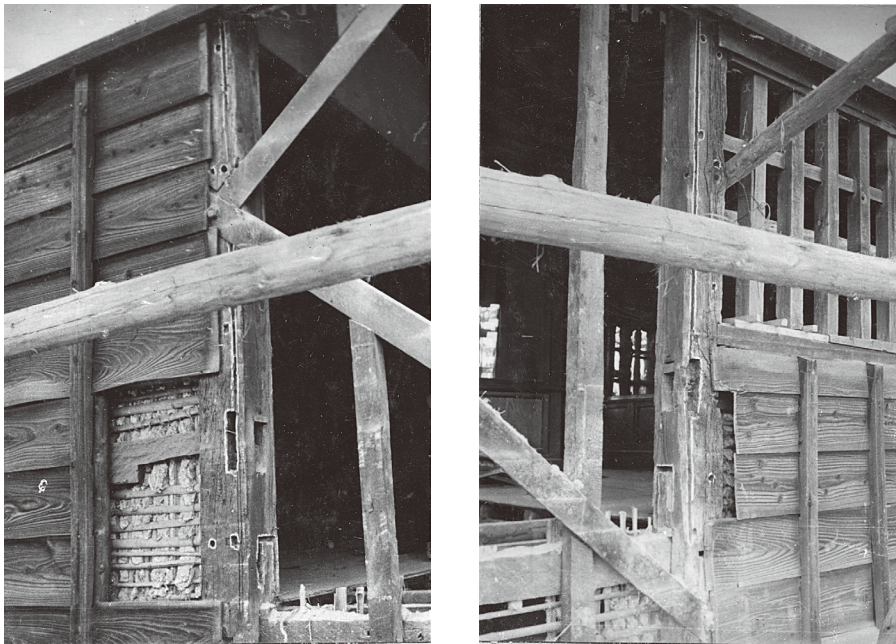
図 6-18 要旨四-2
旧石落の間柱抱合せ面
文化庁所蔵。

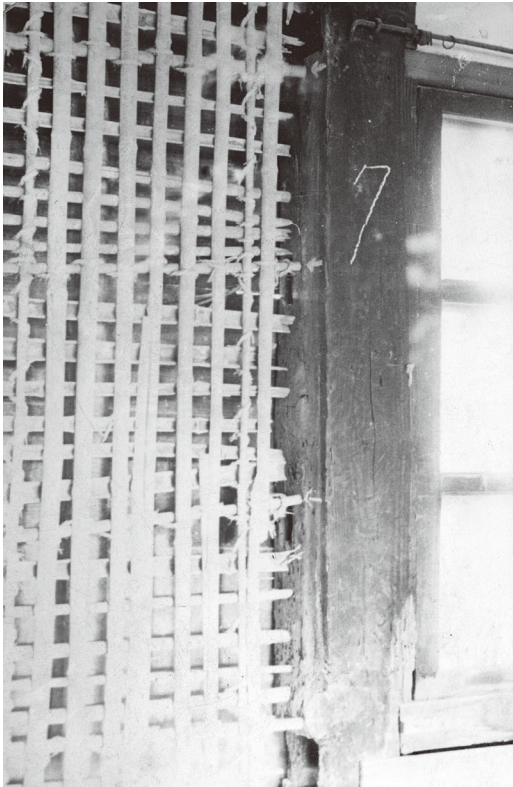
図6-21 要旨一 修理前 壁の間の柱1
もとは窓であったので古い壁、間渡穴はない。
文化庁所蔵。

要旨一 宇土櫓及同附属続櫓側廻りのラス張壁を大壁塗に復する。

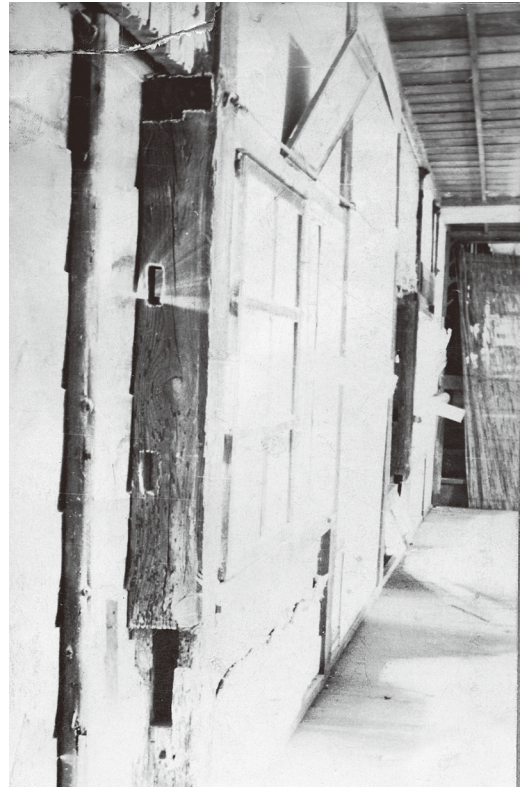
図6-22 要旨一 修理前 壁の間の柱2
壁撤去の状態。窓台、鴨居仕口がある。
文化庁所蔵。

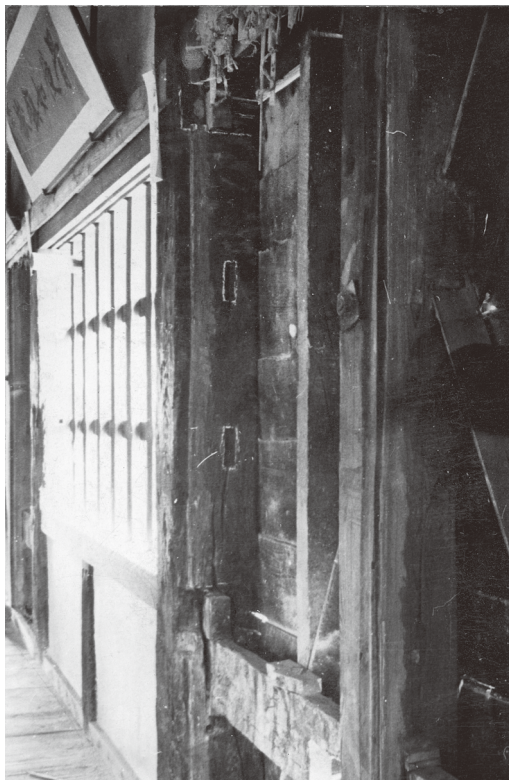
図6-23 要旨一 修理前 壁の間の柱3
文化庁所蔵。

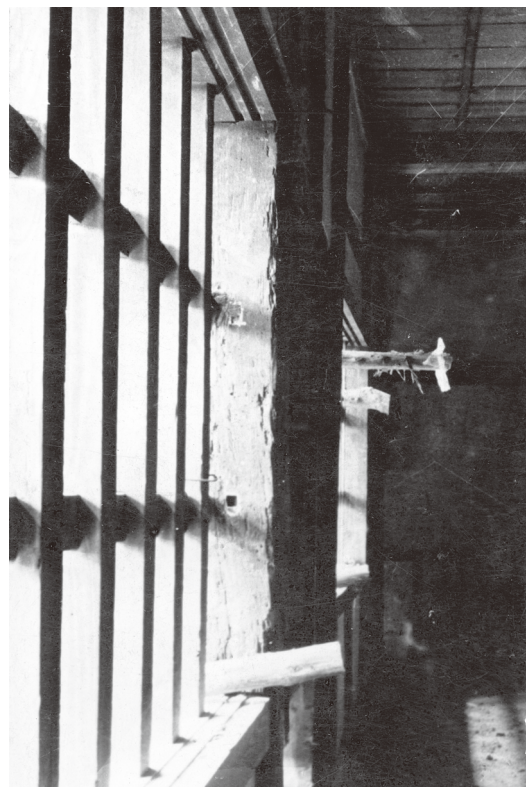
図6-24 要旨一 修理前 窓の間
もとは壁であったので古い壁、間渡穴がある(上:埋木、下:穴)。文化庁所蔵。

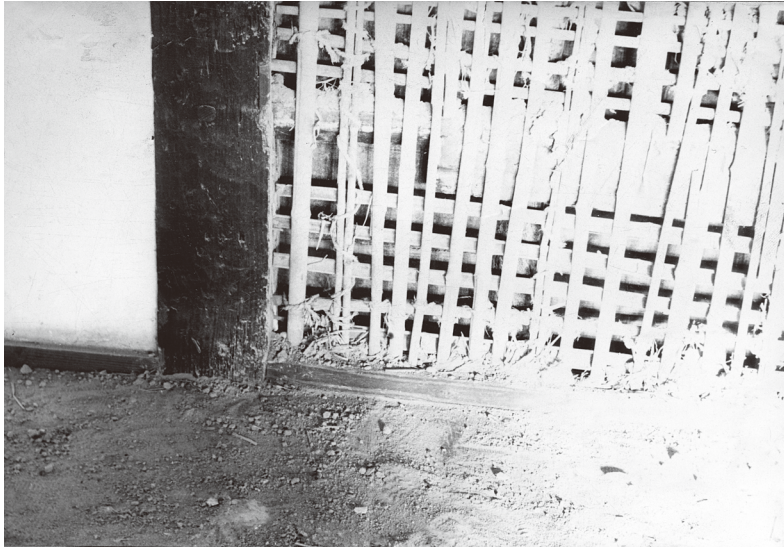
図6-25 要旨二(イ)
腰貫に残る旧銃眼欠1
続櫓西側南より「第十一間」。文化
庁所蔵。

(イ) 宇土櫓一階西側銃眼五箇のうち四箇を廃し、三箇を設け、さらに上段に三箇を設ける。

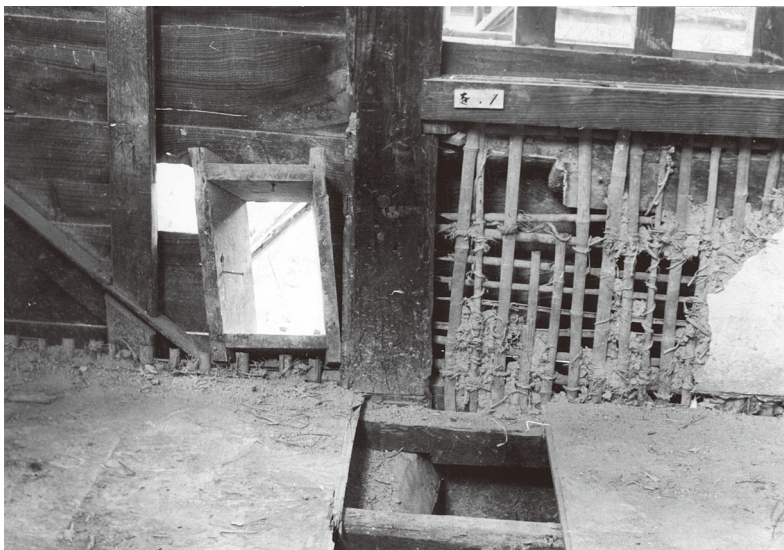
図6-26 要旨二(イ)
腰貫に残る旧銃眼欠2
続櫓南より「第六間」。左は現存銃眼。
文化庁所蔵。

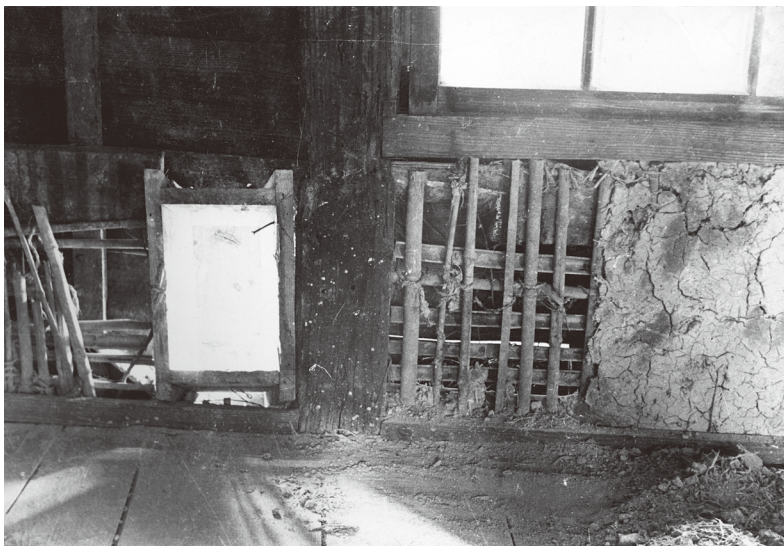
図6-27 要旨二(イ)
腰貫に残る旧銃眼欠3
続櫓南より「第三間」。左は現存銃眼。
文化庁所蔵。

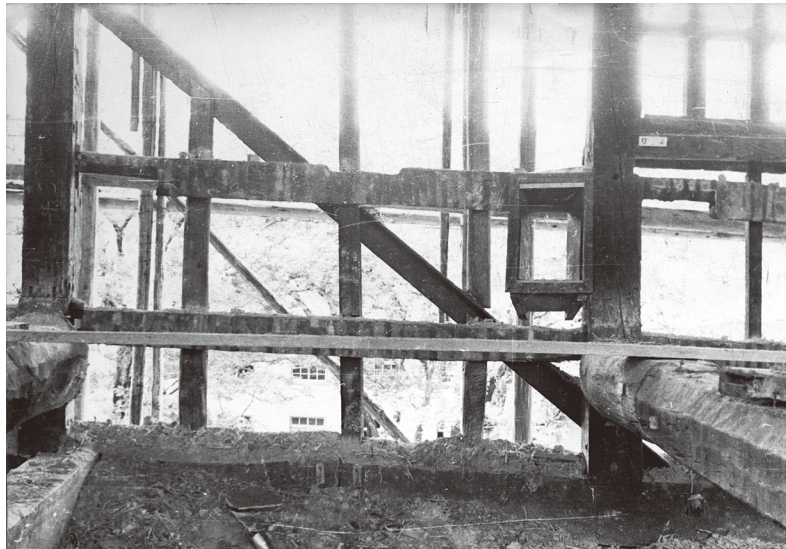
図 6-28 要旨二（口）
続櫓腰貫に残る旧銃眼欠 1
西側南より「第八、第九間」。文化庁
所蔵。

(ロ) 宇土櫓附属続櫓一階西側の銃眼九箇のうち、七箇を廃し、十箇を設け、更に上段に四箇、石落側面に二箇を設ける。

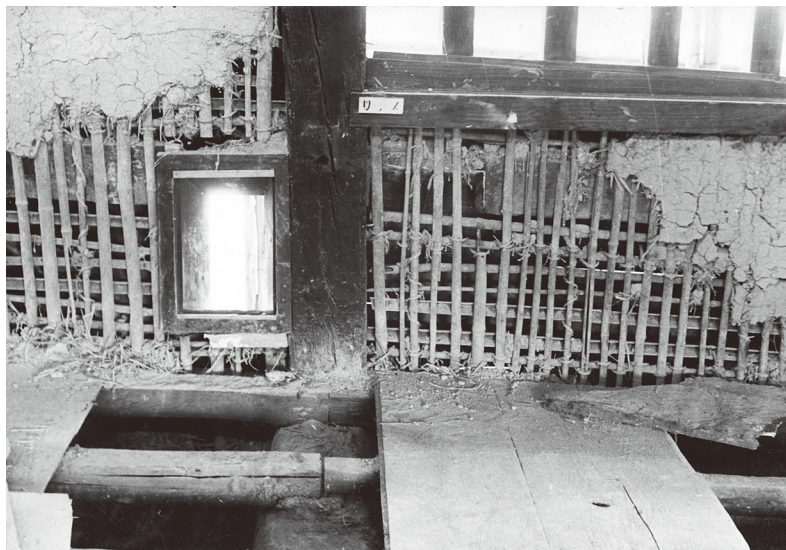
図 6-29 要旨二（口）
続櫓腰貫に残る旧銃眼欠 2
右：腰貫に残る旧銃眼欠。
左：上の図の現存のもの。
文化庁所蔵。

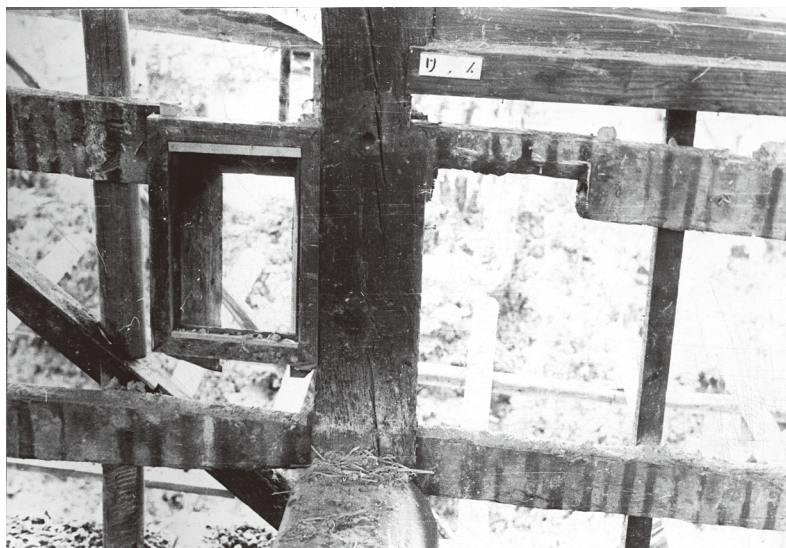
図 6-30 要旨二（口）
続櫓腰貫に残る旧銃眼欠 3
図 6-29 の壁を撤去した状態。文化庁
所蔵。

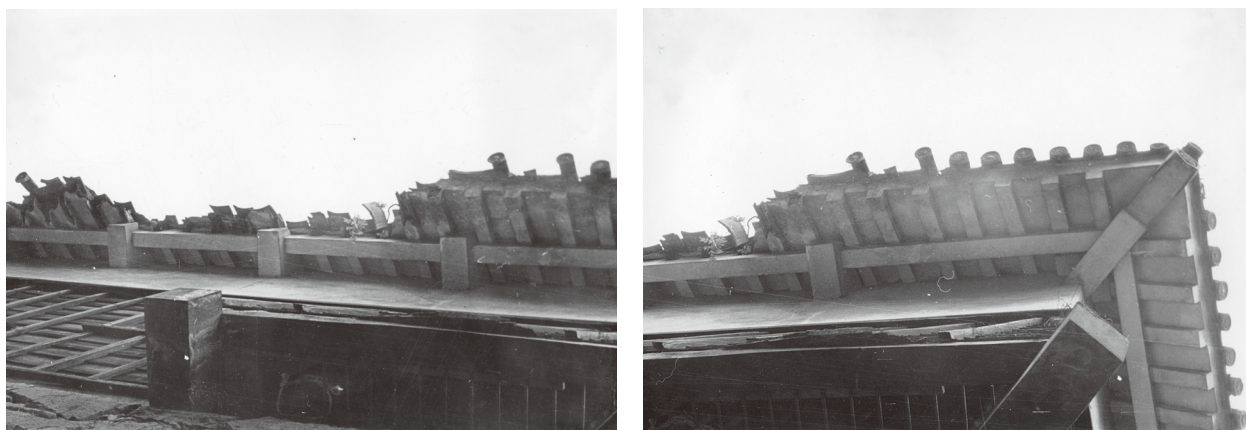
図6-31 続櫓軒先の破損の様子

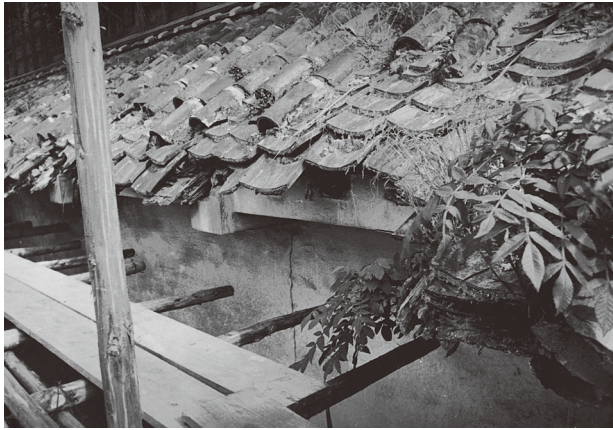
図 6-32 屋根の破損状況

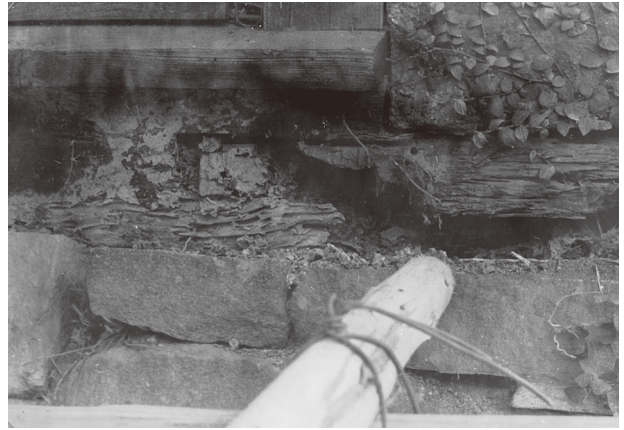
即ち宇土櫓土台（本櫓）は、昭和2年改修の折コンクリートを以て取替へてあった為に其の難を免れたのであるが続櫓は檜及極一部の松材（1.2尺×1.2尺×13.0尺）延長223.4尺に所謂付土台と称して板を張り付け其の上に防腐剤を塗布してあった為一見して其の被害を発見し得なかったのは誠に遺憾であった。この度、続櫓工事施工に当り、旧資料より判断して外部窓及石落の位置等に現状変更の必要を生じ且つ又建物各部材につき徹底調査の結果前記土台の蟻害が発見された次第である。

蟻害の進行程度は既に喰い荒らされた後数年を経過せるものの如く建物の囲辺に生虫を発見することが出来ない。

図 6-33 続櫓南東隅土台腐蝕（位置図 3_カ）

建物解体の上基礎より白蟻の駆除を行い、新規使用の部材には全部P.C.P及びD.D.Tを浸透せしめて防害すべきである。

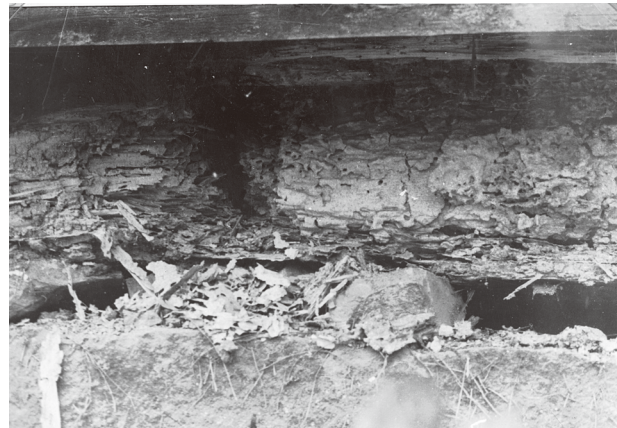
図 6-34 続櫓東側土台腐蝕（位置図 4・5_カ）

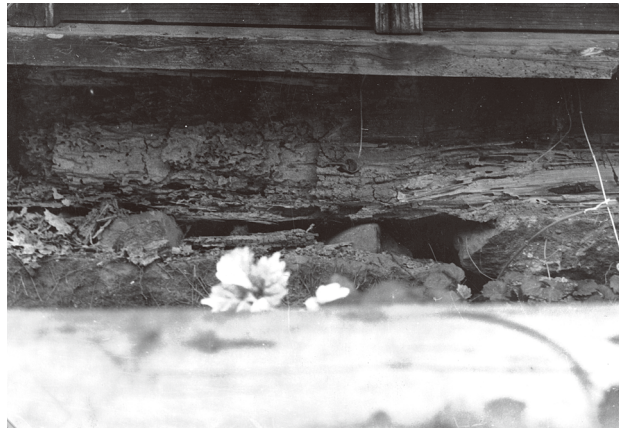
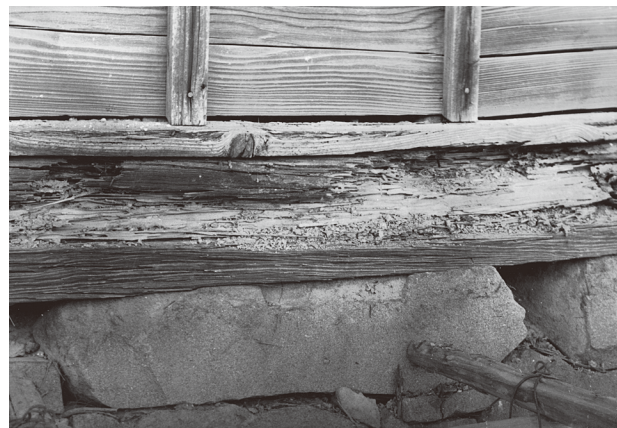
図 6-35 続櫓西側土台腐蝕（位置図 1・2_カ）

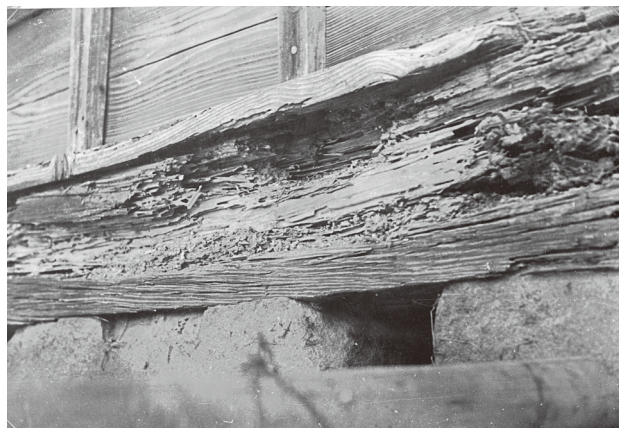
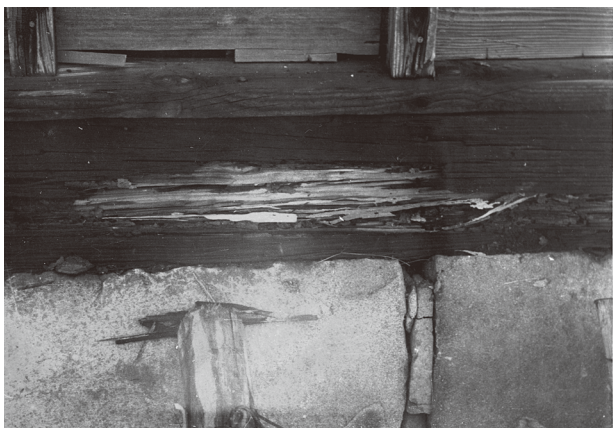
図 6-36 続櫓土台腐朽

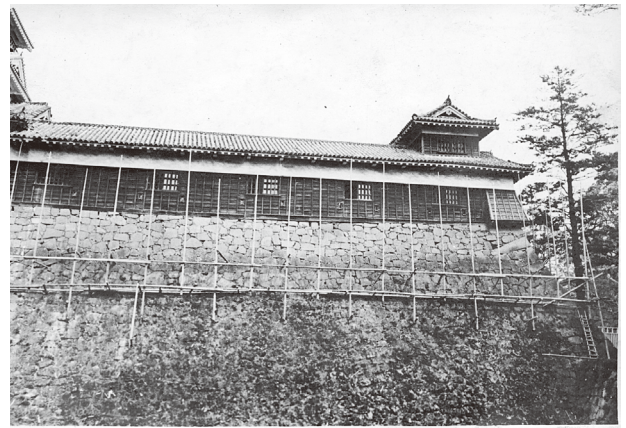
図 6-72 続櫓二階櫓西側（修理前）☆

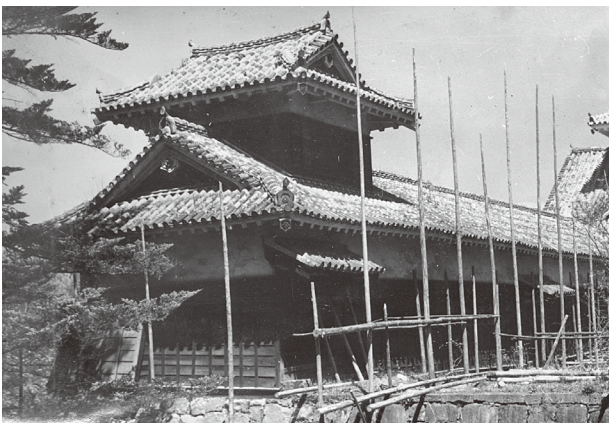
図 6-73 二階櫓東南隅（修理前）☆

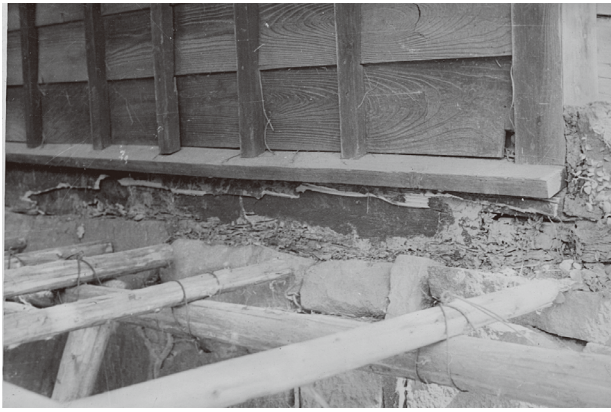
図 6-75 続櫓南東隅 土台の腐蝕☆

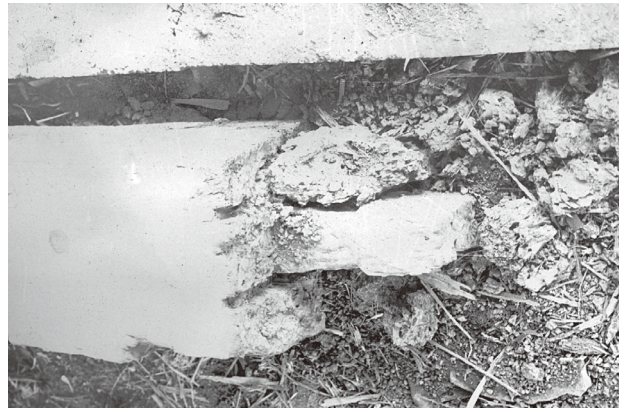
図 6-76 継手の蟻害状況

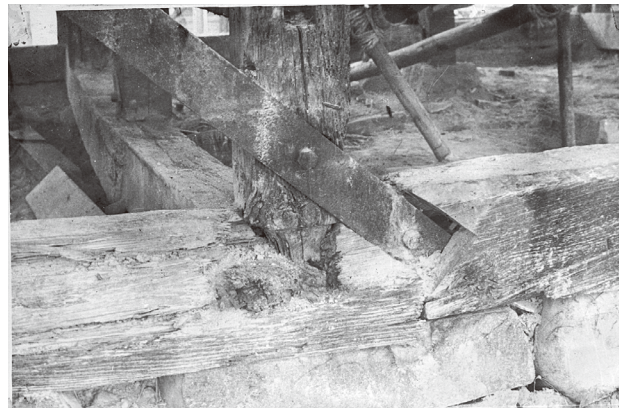
図 6-78 鉄製筋違端部の破損状況

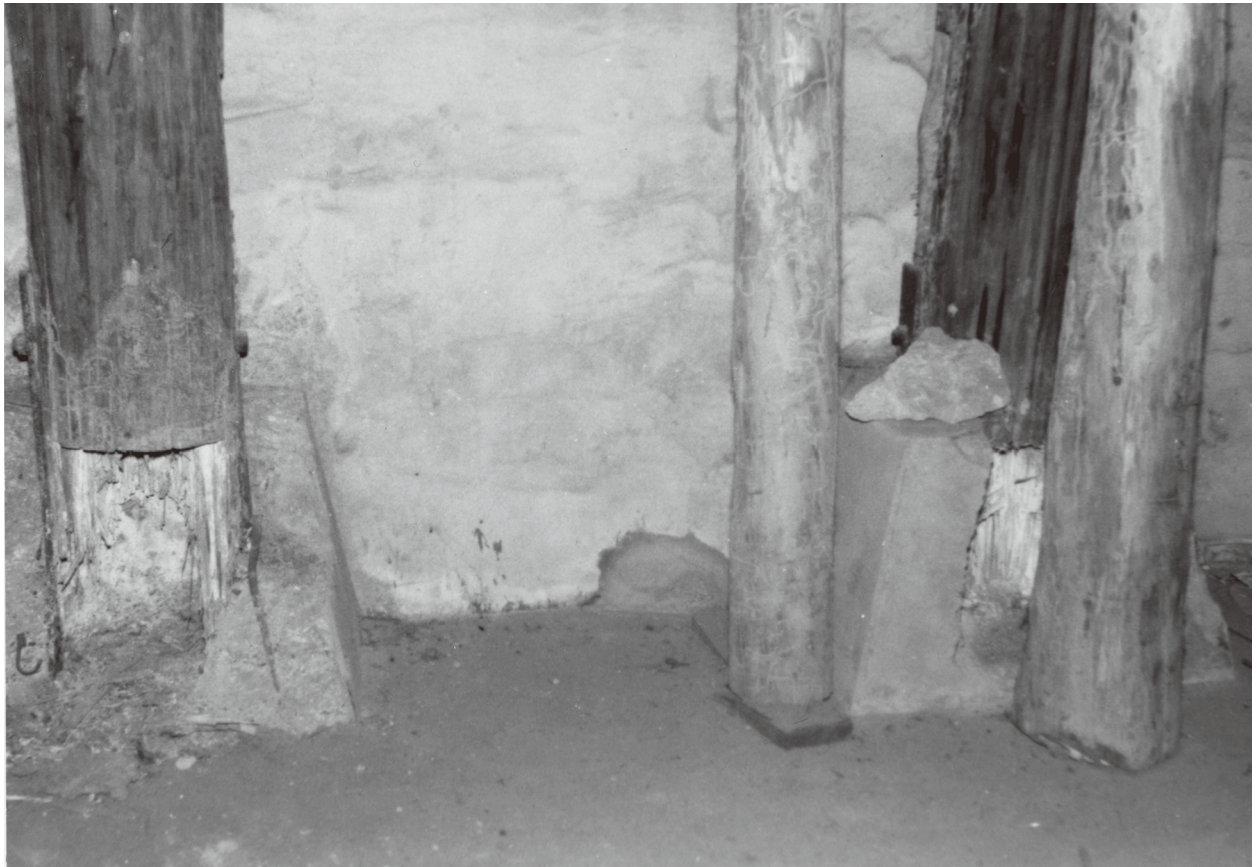
図 6-85 地階柱足下の蟻害状況

なおこのときの工事概要は、地階のコンクリート土間を布掘し、石垣裏込を掘り出して防蟻処理を行うという大胆なものであったようだ。
