第4章 熊本城の石垣被害

**特別史跡熊本城跡
平成28年熊本地震被害調査報告書**

2018年3月

発行：熊本城総合事務所

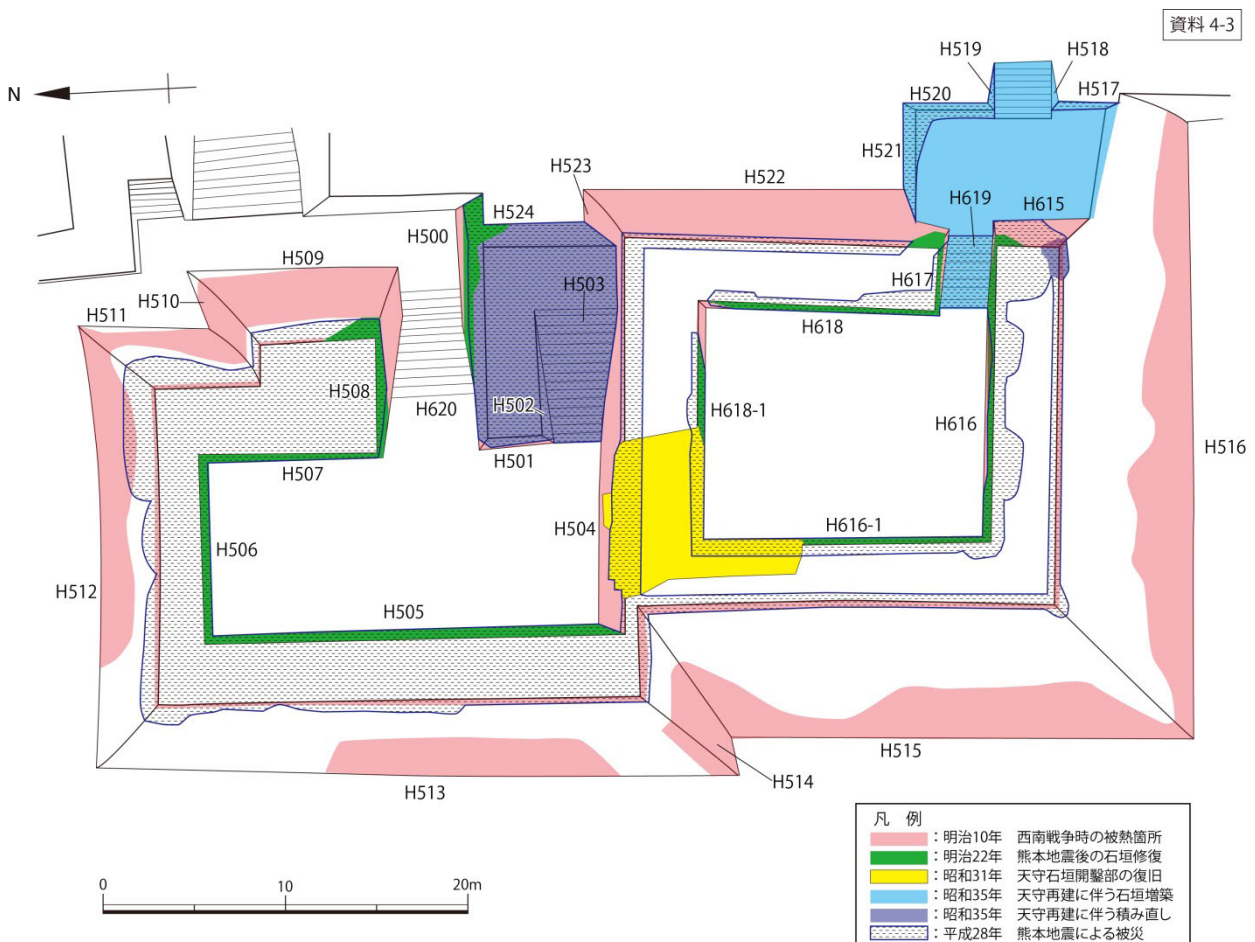
第6図 大小天守石垣等 被災・修復履歴重ね図

今回の地震では大小の天守台ともに穴蔵の内壁が大きく崩落・崩壊している。

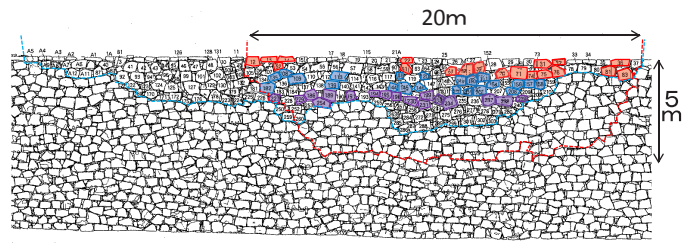
第8図 百間石垣東側崩落図

前震で二の丸御門跡側の西端部分が崩れ、本震ではその部分の被害が拡大し、東側でも崩落があった。東側は、上部の高さ約5mが幅約20mにわたり崩落した。石垣上面には地割れや陥没があり、天端の石材沈下や膨らみが

顕著に見られる。崩落は裏栗と背後の盛土との境で起こっていた。この崩落箇所は、平成18年（2006）に石垣の膨らみのために積み直した部分と一部重複している。この部分は解体順に石材番号を付して積み直しており、地震で崩落した石材も原位置が把握できる。

百間石垣の東側崩落地点の場合、崩落石材の総個数は312個で、石垣上部の石材ほど石垣近くの崩落栗石上に落下し、崩落部最下位の石材は石垣根元に表面を下にうつ伏せ状態で裏栗石に覆われていた。このことから今回の地震では崩落部最下位の石垣から崩壊が始まり、次いで裏栗石が流れ出し、上段石積みがその重なるのままで滑落したと推測できた。

(赤破線：熊本地震崩落 青破線：平成18年度修復)

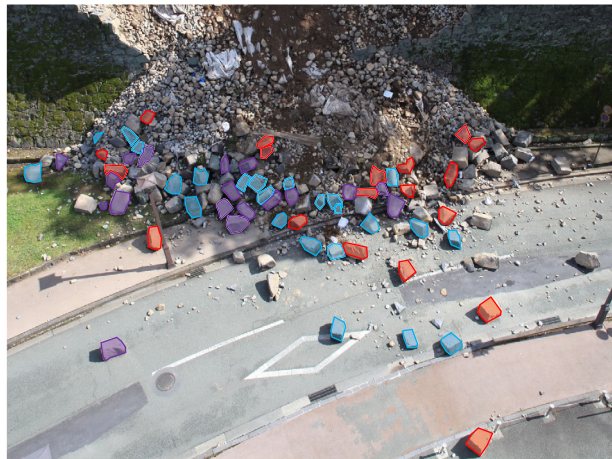
百間石垣東側崩落状況石材色分け

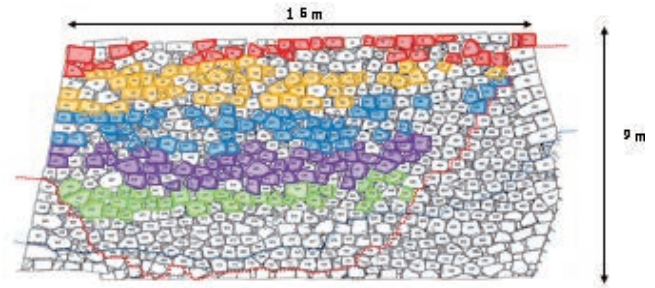
第10図 宮内橋際石垣崩落図
(赤破線：熊本地震崩落 青破線：平成15年度修復)

高さ9 m、長さ19mの石垣下部の膨らみが顕著となり、平成15年度に解体修理されている。今回の地震では修理箇所とほぼ同一の箇所が被災しており、崩落石材の原位置が確認できた。

崩落範囲の最下部3・4段ほどの石材は石垣直下につつ伏せ状態で転落し、その上を裏栗石が覆い、裏栗石層の上に上段・中段石垣が上下関係のまま滑落するように落下していた。こうした状況は百間石垣の事例と同様に、石垣の下位から崩壊し、裏栗石の流出、中段・上段の石垣という順で滑落したと推測される。

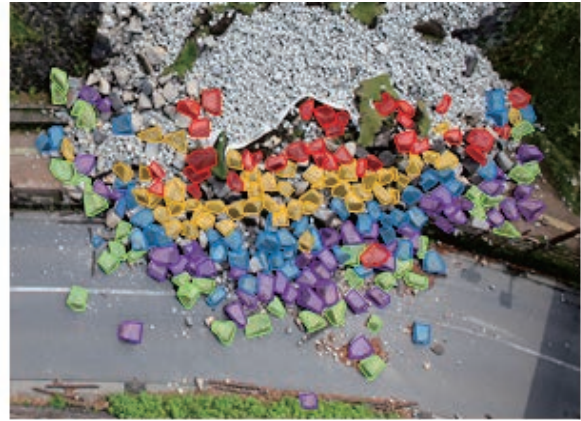
宮内橋際石垣崩落状況石材色分け

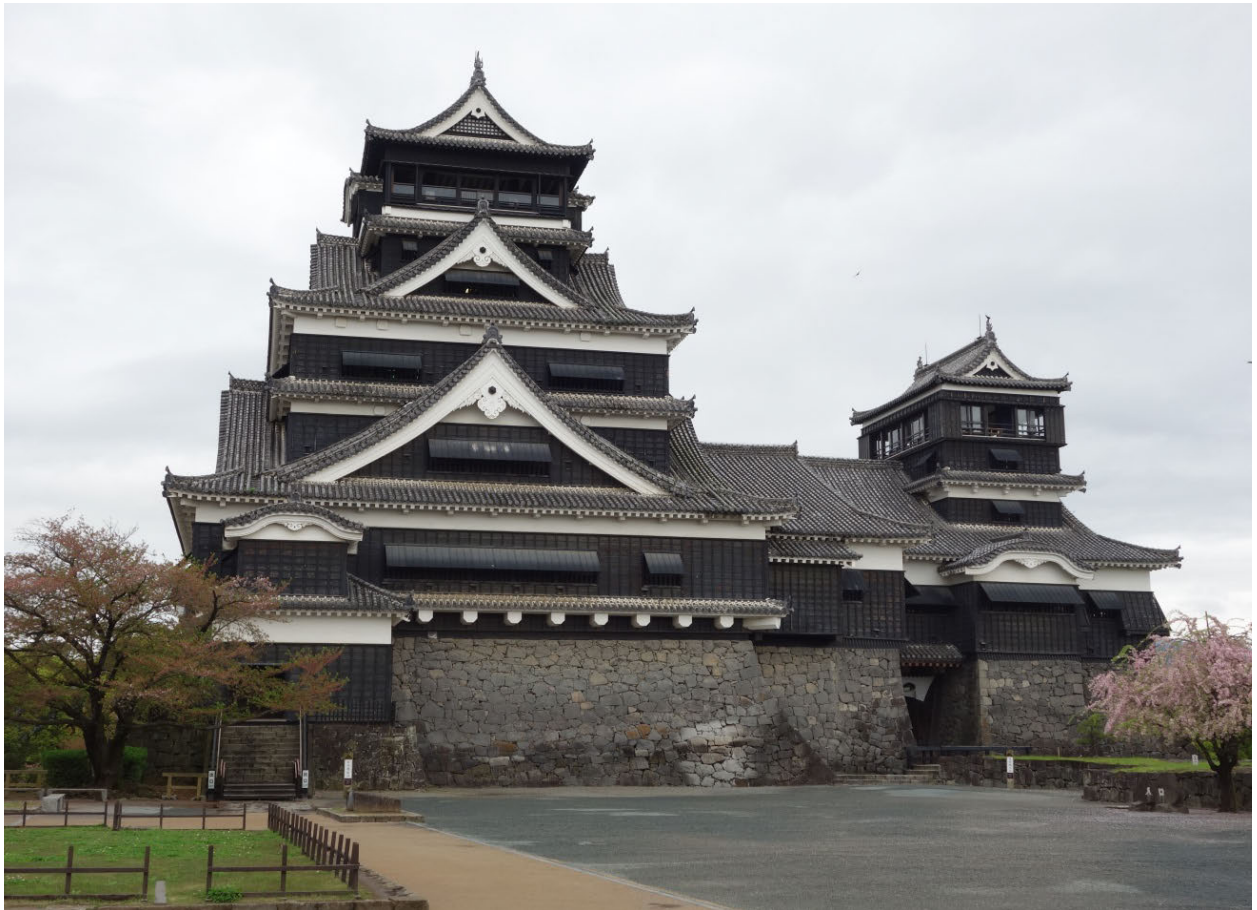
天守台石垣 被災前 東から

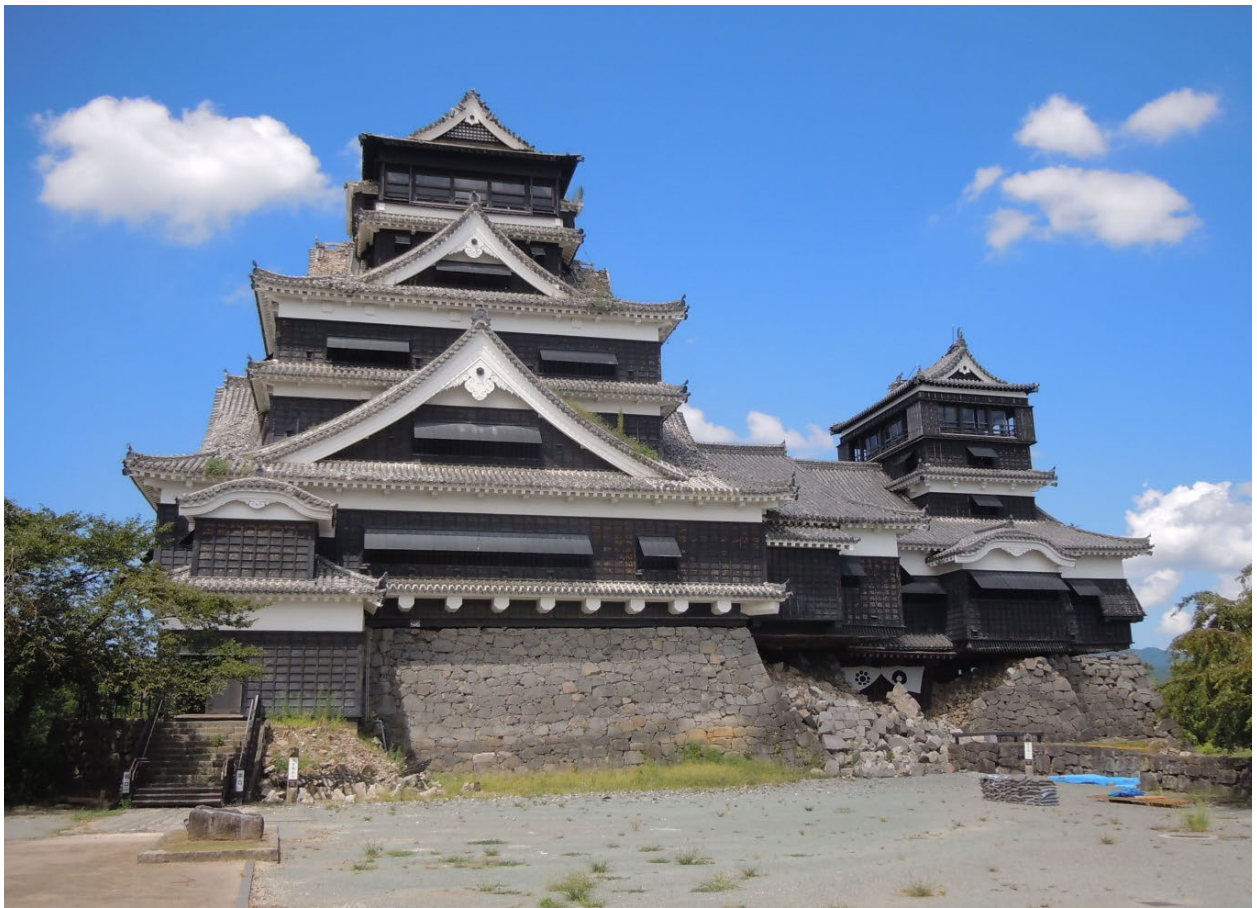
緩やかな勾配から大きく反り上る高さ12mの南・西の外側石垣に地震による大きな損傷は見当たらず、焼損度が大きい高さ5mの東面石垣も大きな損壊がなく、天守再建時に付けられたコンクリート土台の玄関部外側の間知石石垣が崩落している。小天守石垣に覆われて小天守穴蔵の南壁ともなっている高さ4.5mの北面では、一時期通路となり昭和31年度に新材で復旧されていた部分で石垣の膨らみが見られた。

被災後 東から

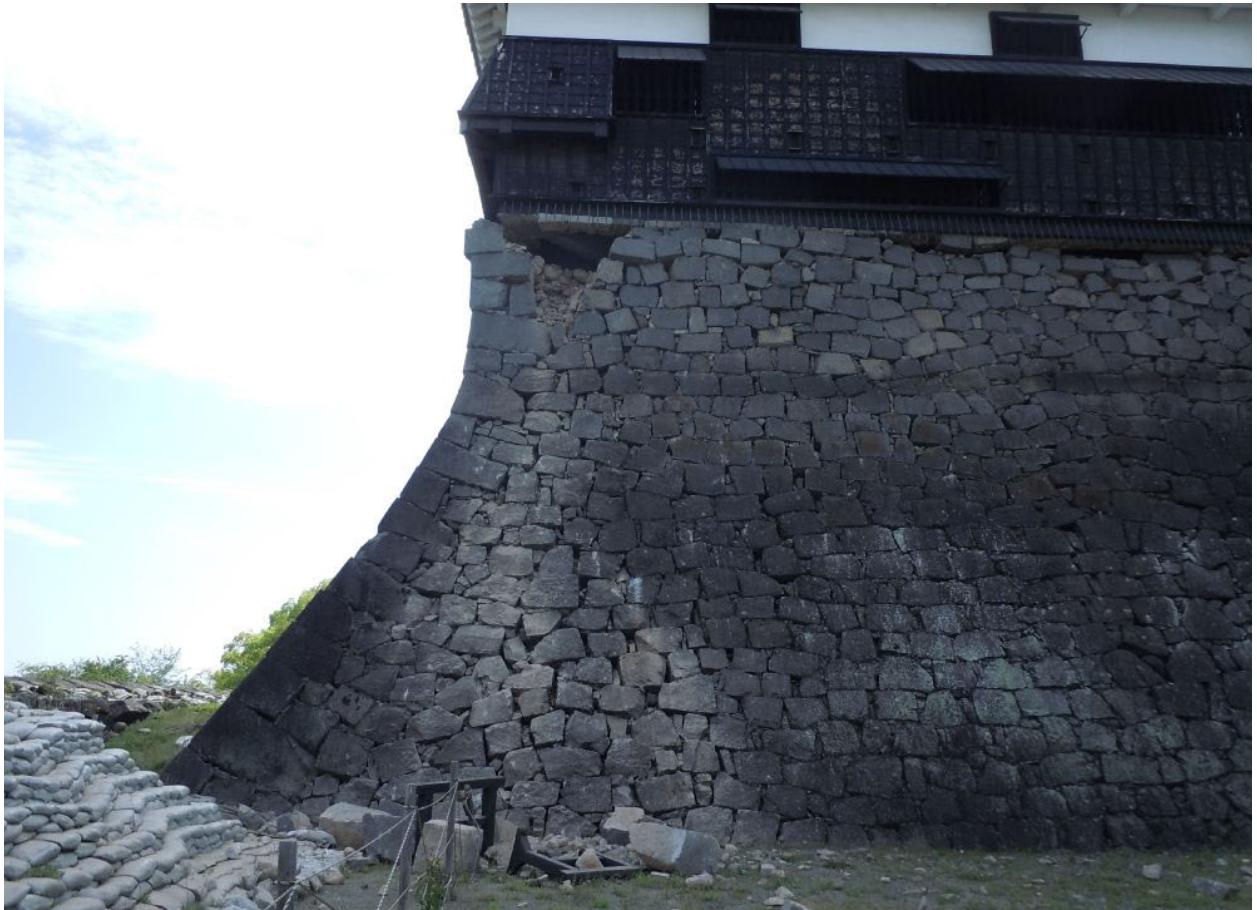
再建小天守も大天守同様に深礎杭で支持されているが、一階下屋部分のコンクリート土台を外側石垣に乗せてあり、今回の地震で石垣の天端石が大きく動いている。また、地盤変動や築石面に広く及ぶ膨らみや緩みによって小天守コンクリート土台との間に隙間ができ、特に北面では最大27cmの隙間となった箇所もあり、北西隅角の上部が崩落した。小天守台石垣の北面は大天守北側に拡張造成された地盤に築城から14年ほど経過してから築造されており、地盤強度が弱かった可能性がある。

小天守北西石垣 被災後 西から

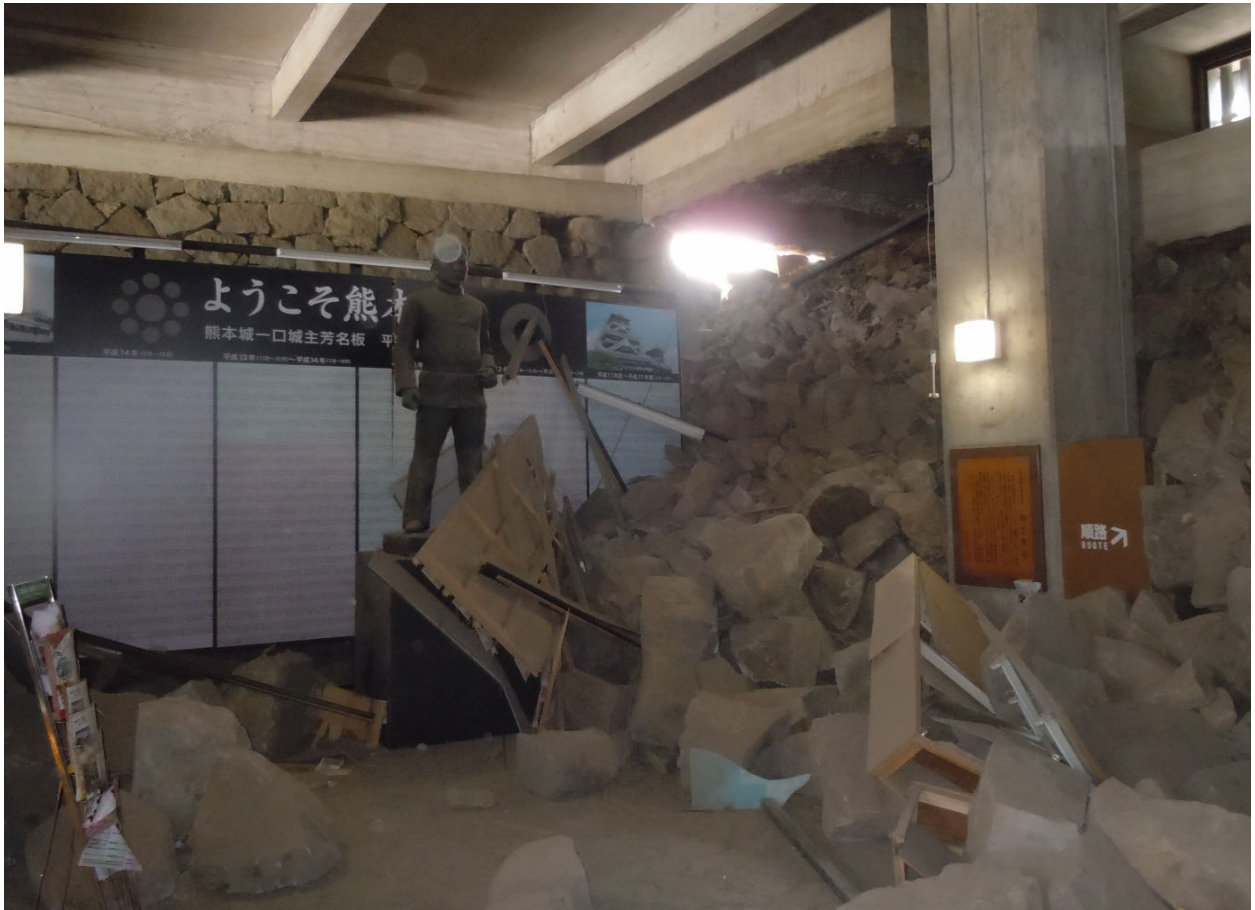
を設けて、その上に砂利を敷き均し平面に近くなるように措置されていた。今回の地震での被害は大きく、穴蔵内壁の根元近くまでが崩落・崩壊している。

小天守穴蔵 被災後

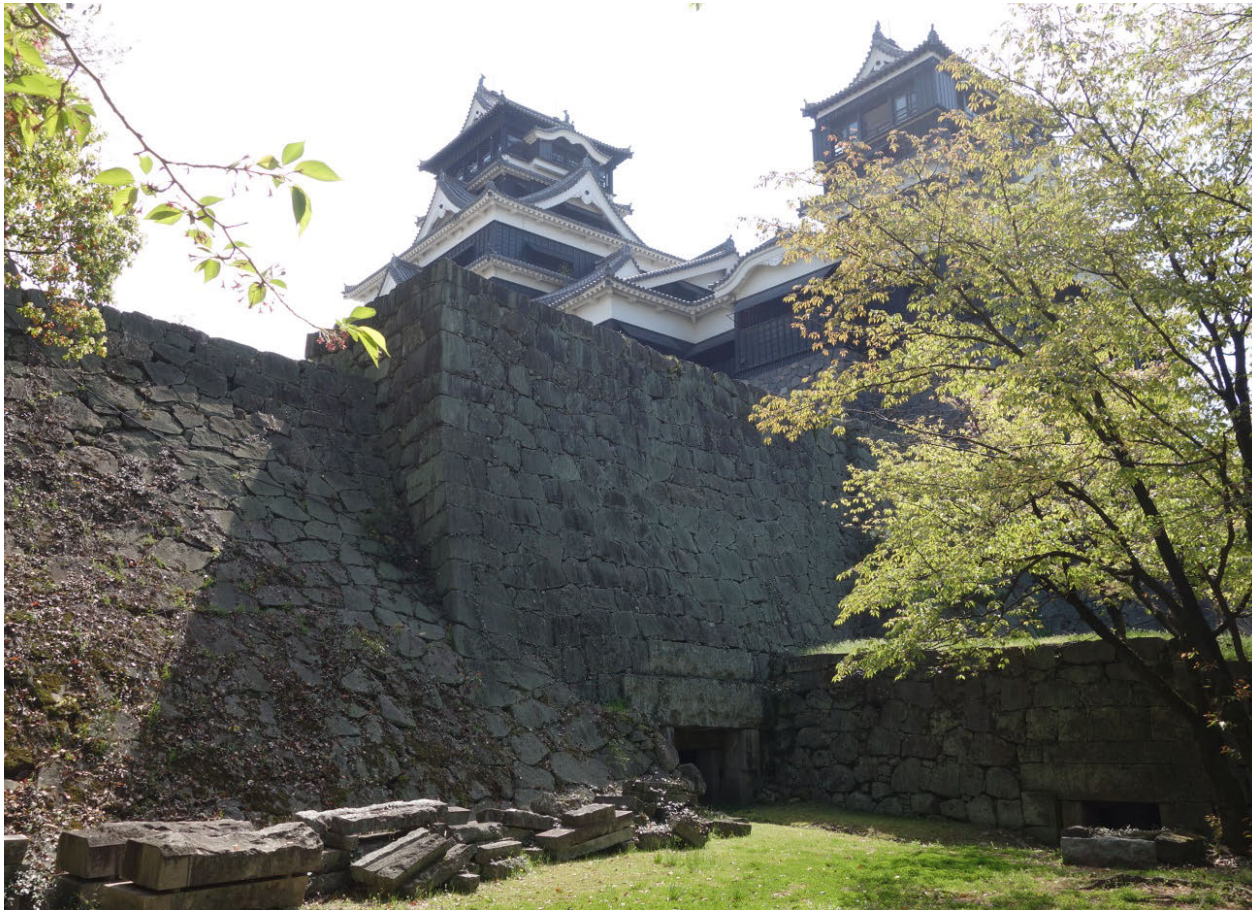
石門石垣 被災前 北東から

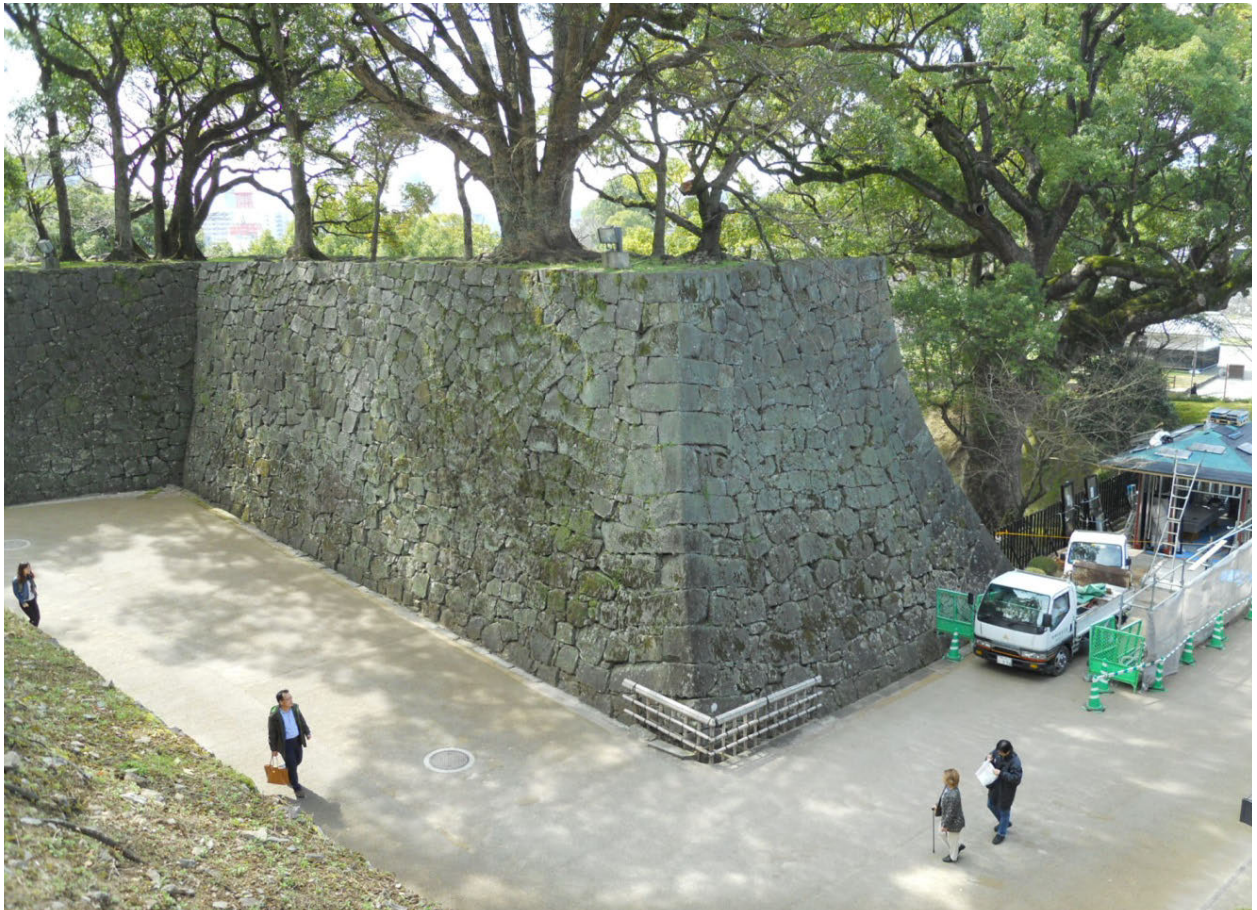
前震で通路に面した西面と東面石垣が大きく崩落した。本震では北面石垣が大きく崩落し、それぞれの石垣も崩落が拡大したため、通路を埋め尽くした。西側の石垣上面での観察では、石垣中央に地割れが走り、これを境に東面石垣が崩れた。外側石垣では、内部の栗石が沈下し石積みのすぐ背後に空隙ができて、天端の石材の尻が空隙に沈みこんだ。結果、石垣上部が膨らんでいる状態にある。

頼当御門周辺石垣 被災前 北東から

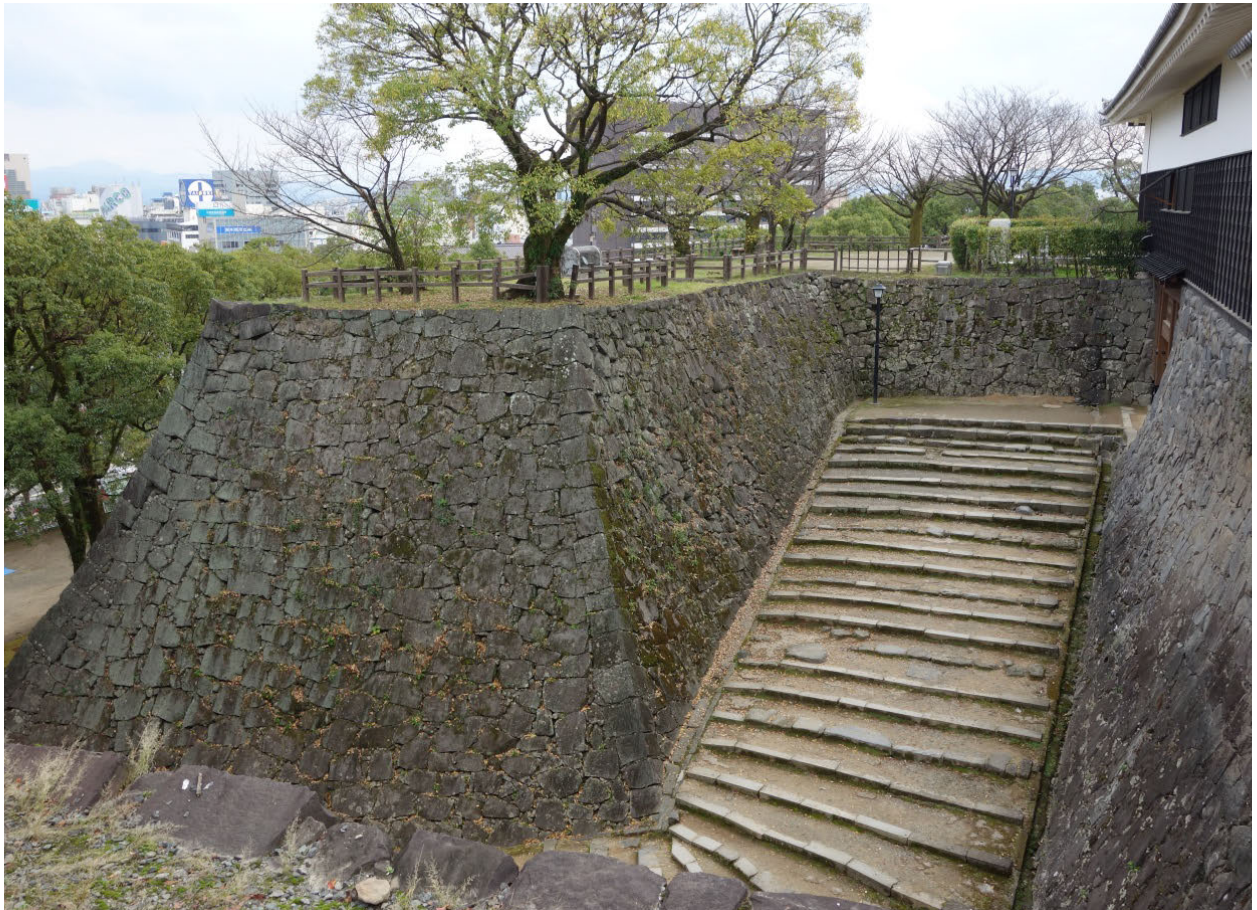
二ノ櫓御門跡石垣 被災前 北から

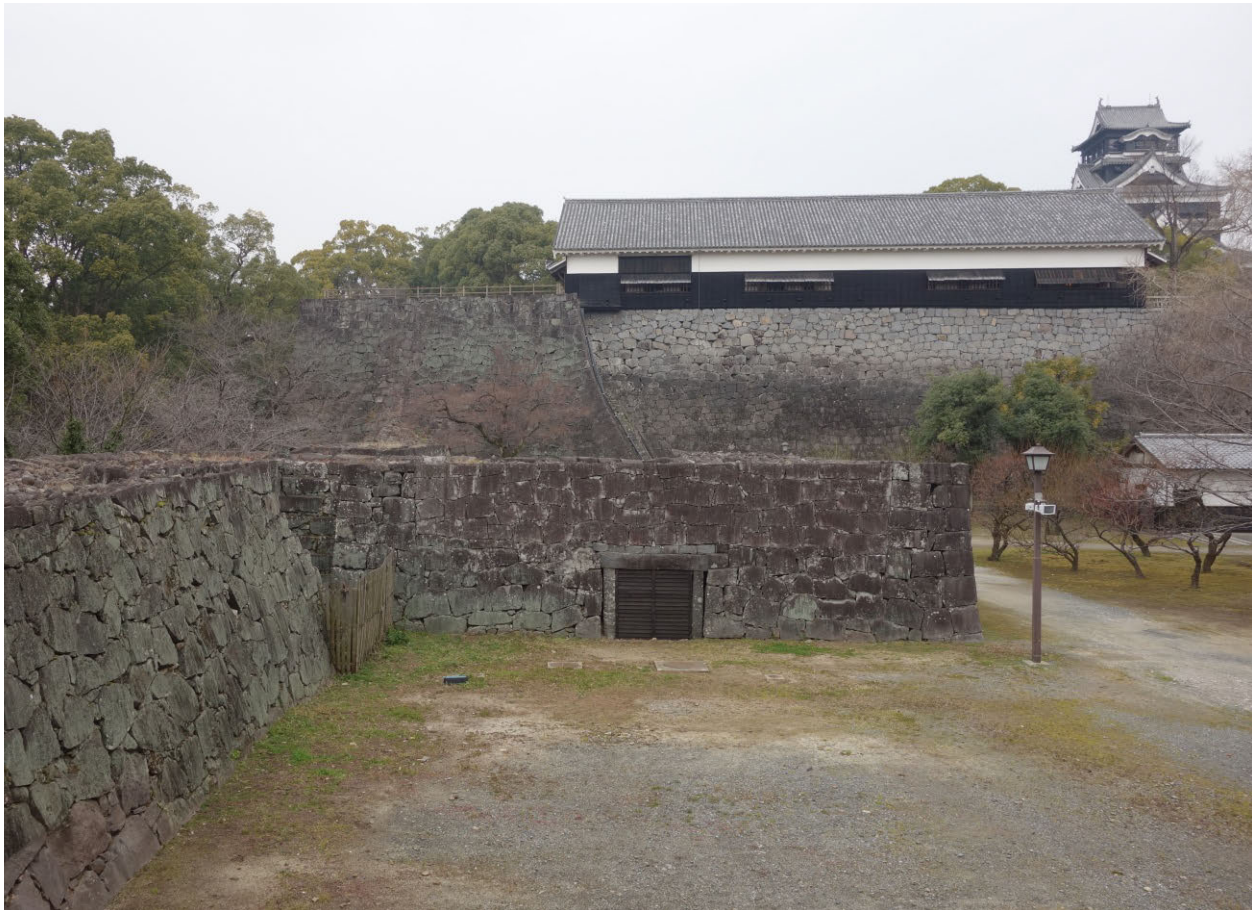
向埋御門石垣 被災前 南から

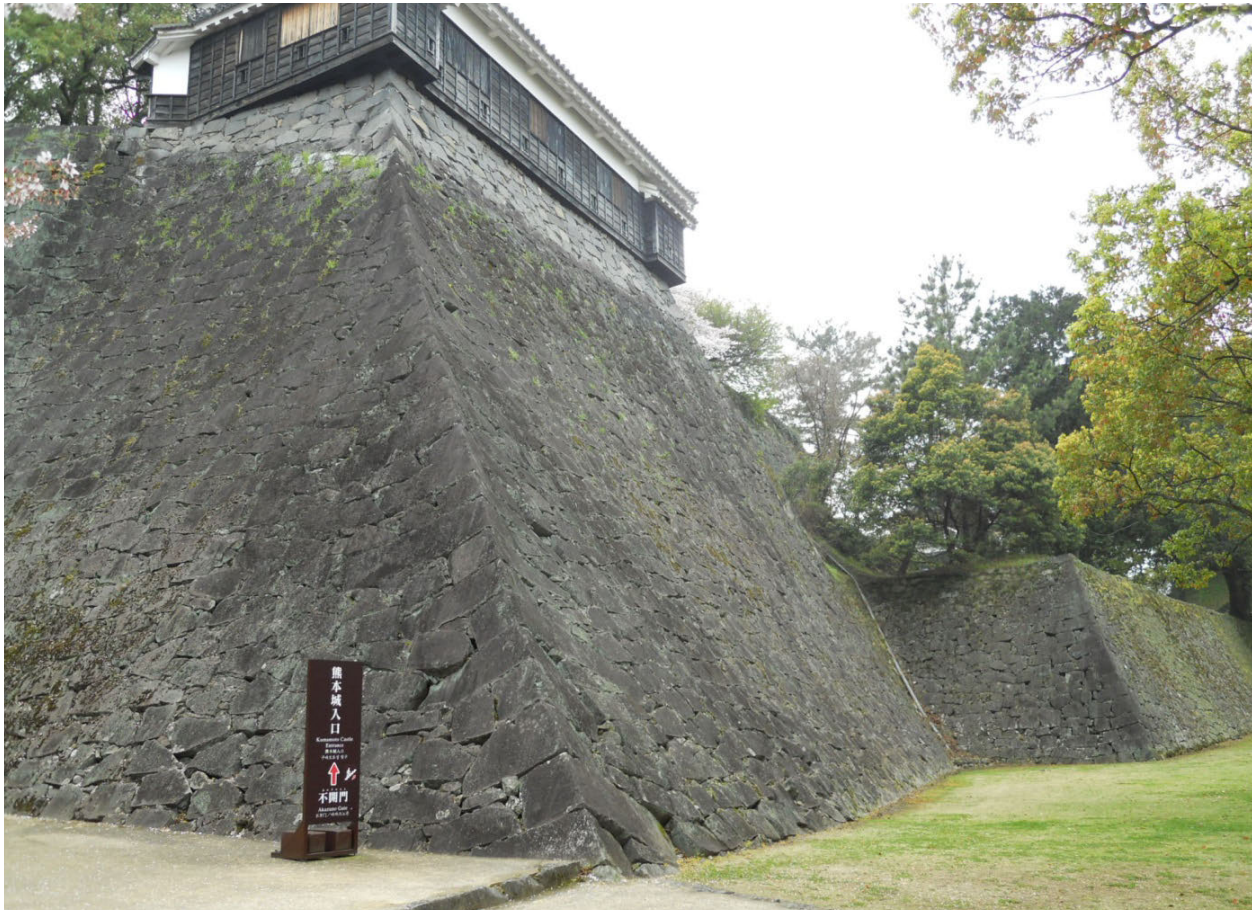
平櫓石垣 被災前 北東から

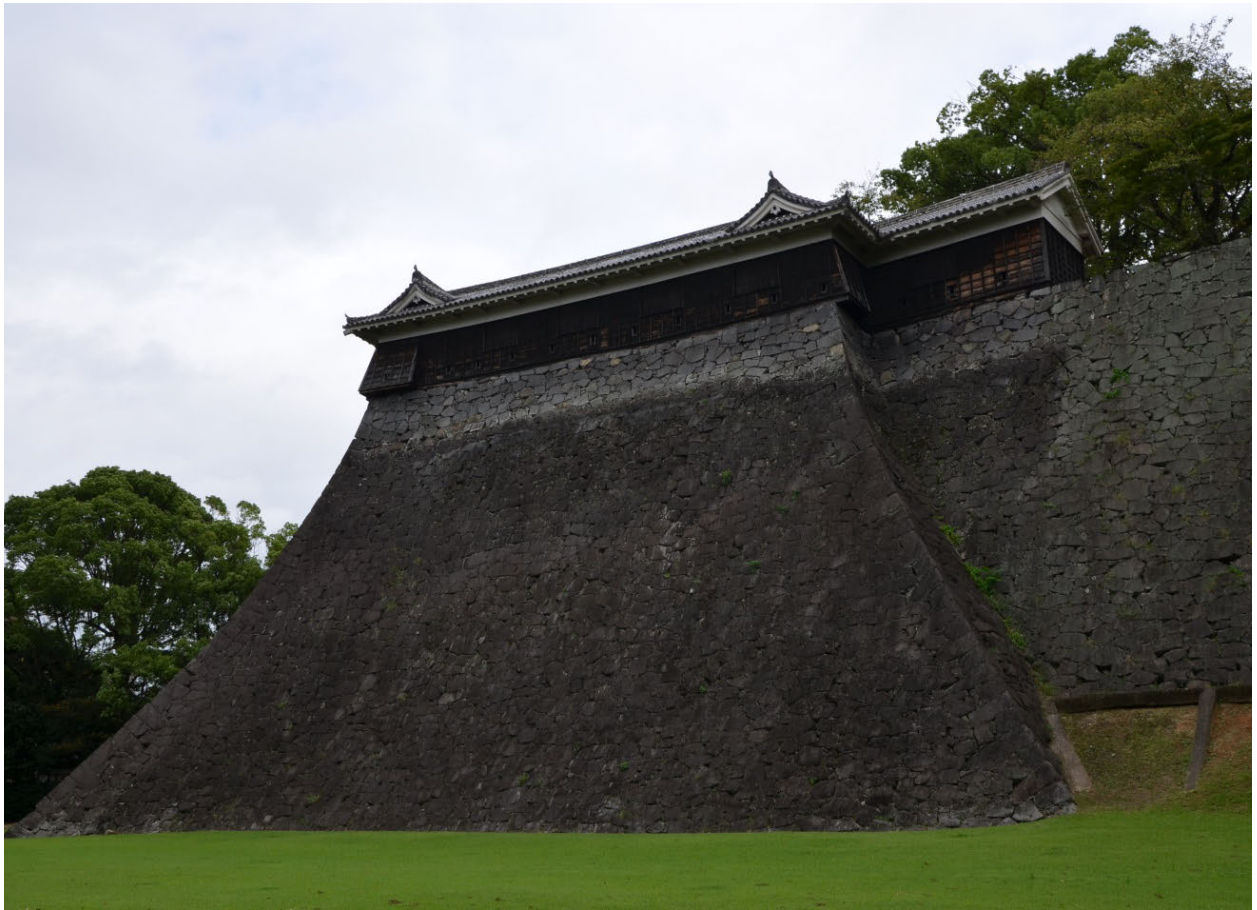
北十八間櫓北側石垣 被災前 北から

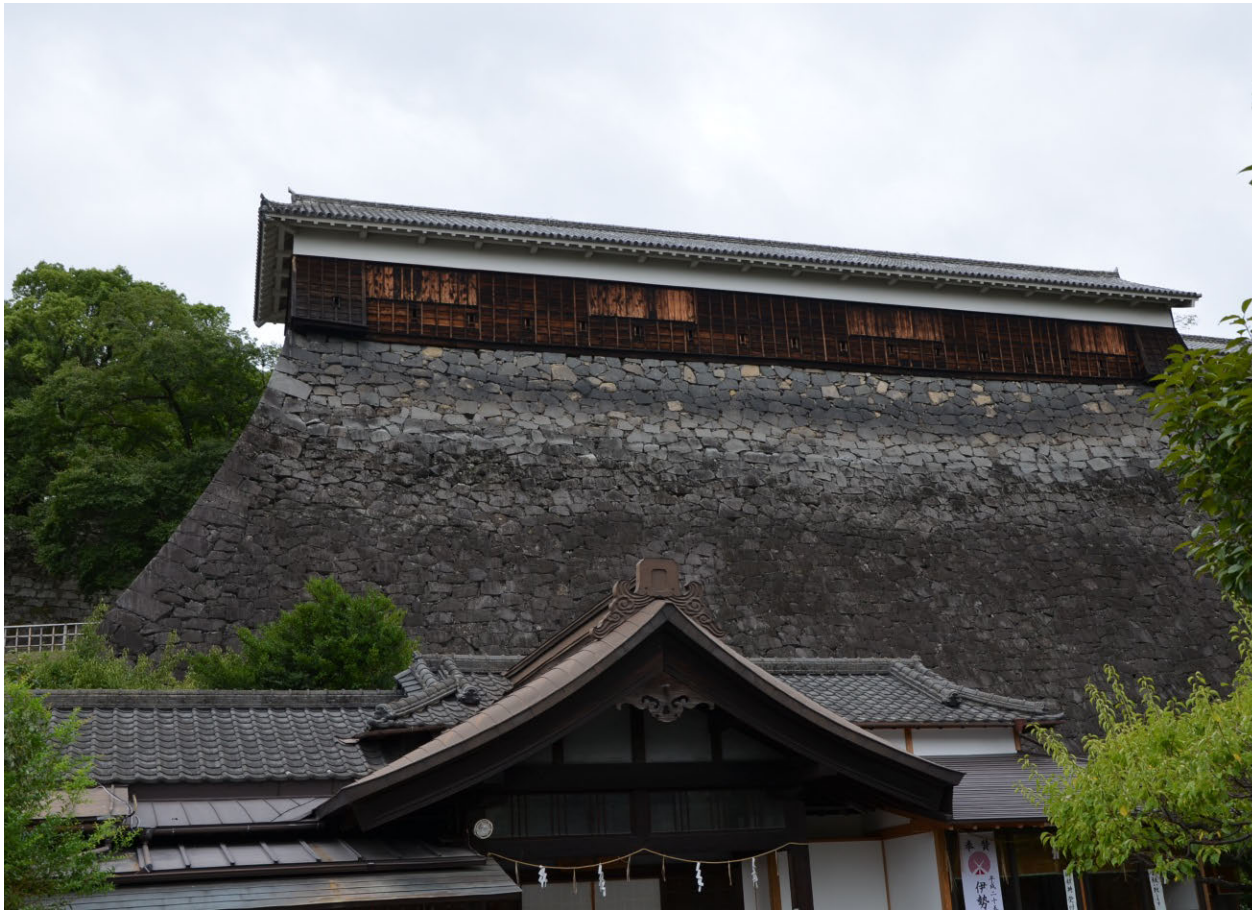
前震では櫓西側の地面に細かな地割れが確認されていたが、本震で櫓の基礎である石垣東面が大きく崩落し、西面・南面の石垣上部も崩落している。櫓の南側半分は石垣内部に、拳大から人頭大

東十八間櫓東側石垣 被災前 東から

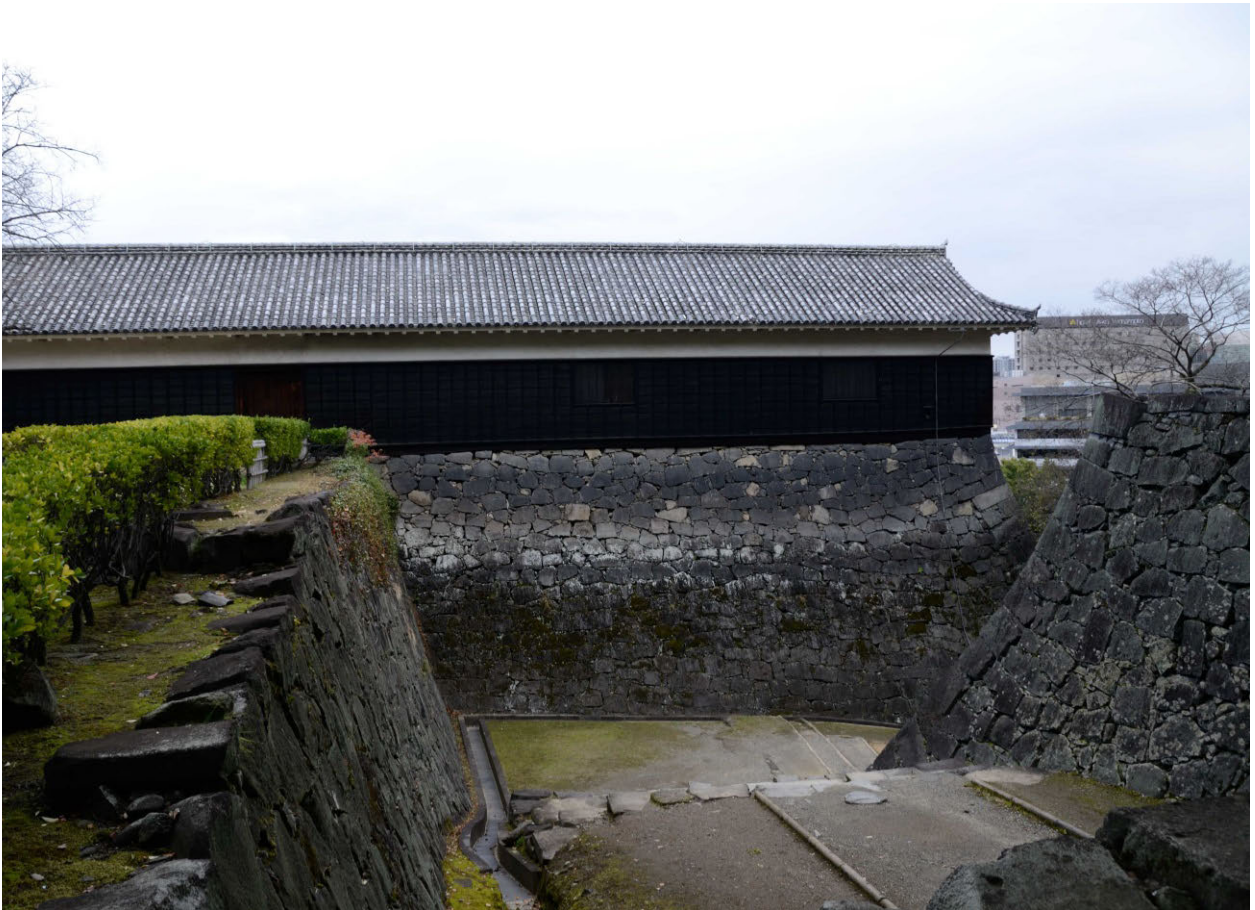
東十八間櫓西側石垣 被災前 西から

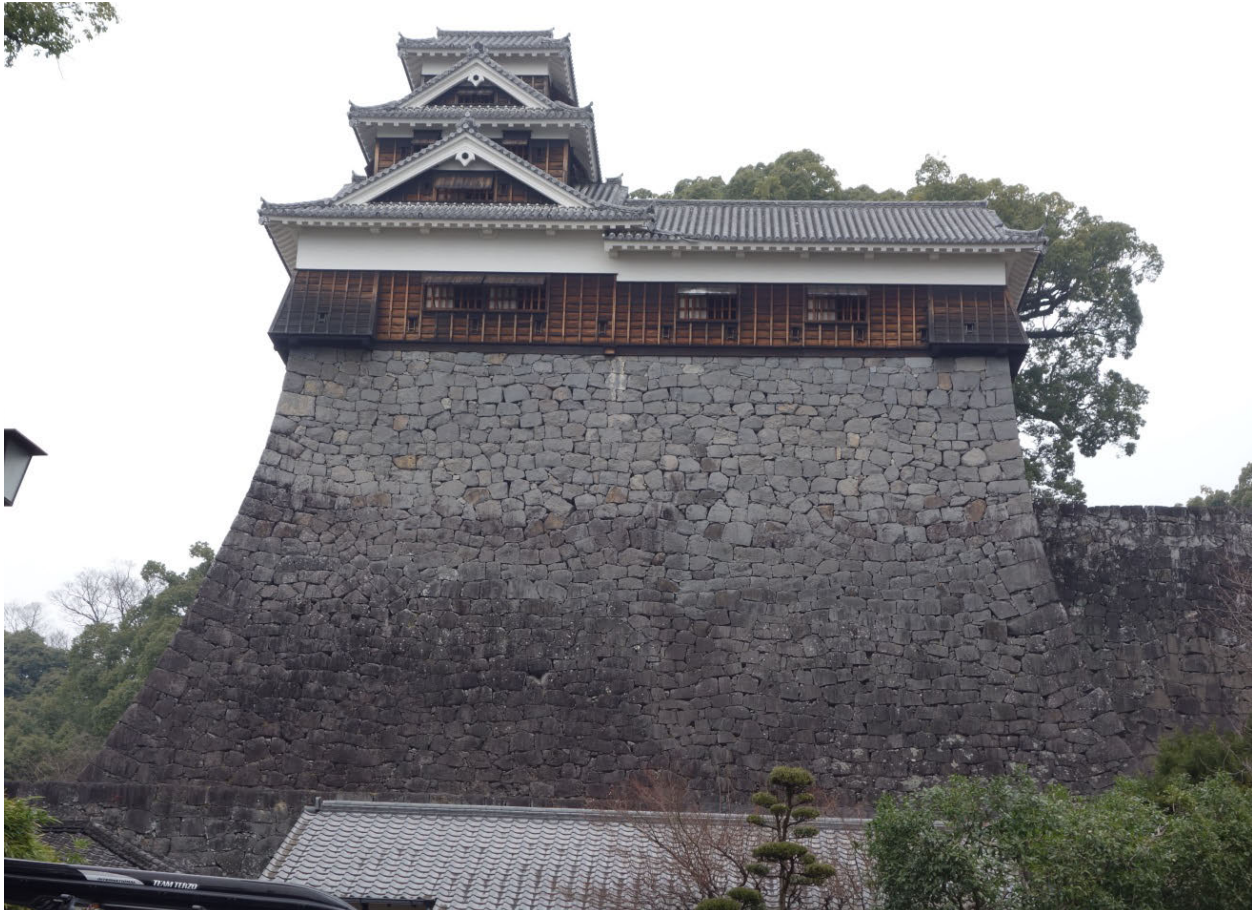
今回の地震では、前震で南面の上部6 m × 6 mが崩落し、本震ではさらに南面の崩落範囲が拡大し東面も大きく崩落した。南東の角石6個は柱状に残って建物を支えた。櫓復元工事に先立ち、隅石の最上部の一石は大きな石材に取替えられていて隅高が増して「気負」状の石垣となり復元櫓の荷重を受けていたためと考えられる。地震後、飯田丸曲輪側から鉄骨を差し入れて倒壊防止としていたが、現在は下方の竹の丸から受構台を設けて支えている。

飯田丸五階櫓南側石垣 被災前 南から

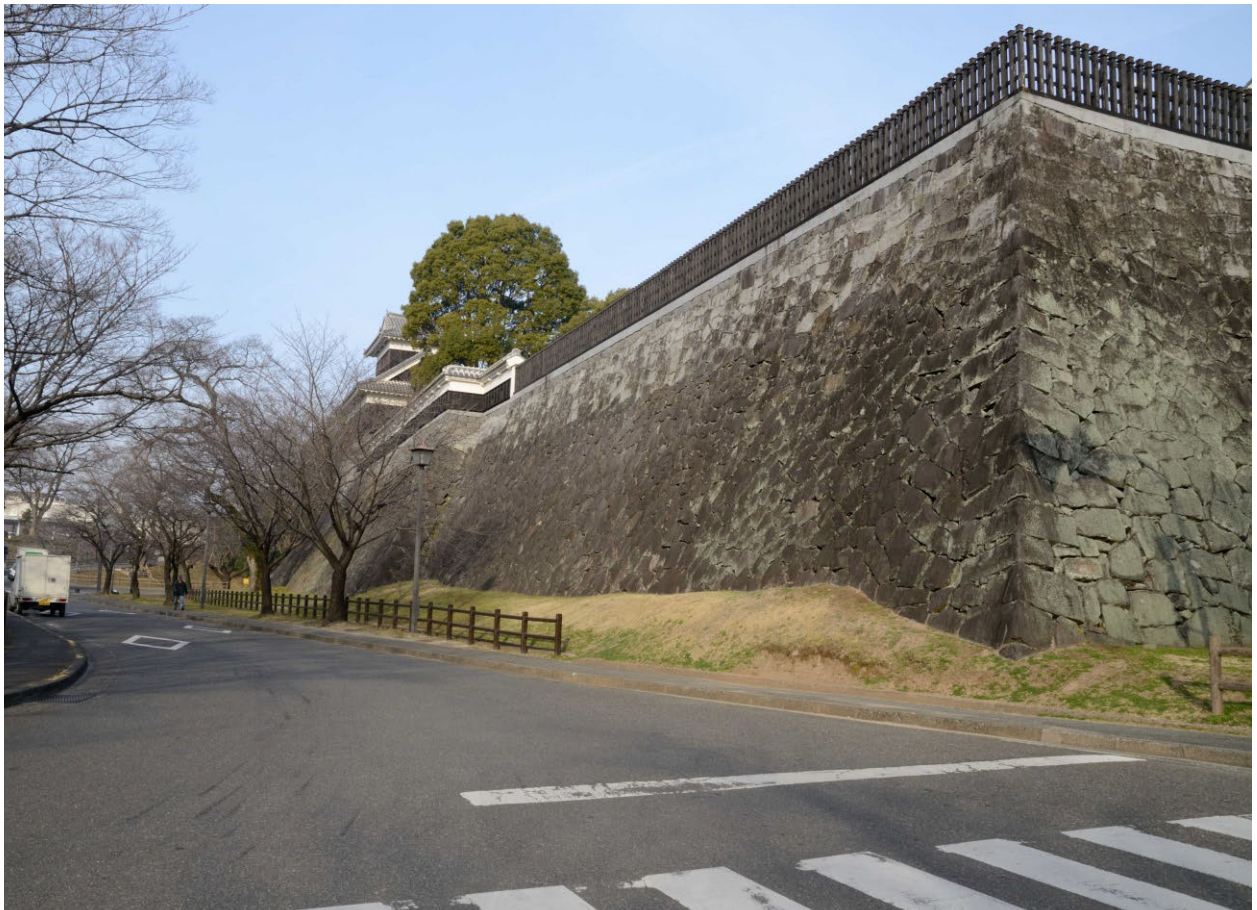
今回の地震ではその隅角部分が崩落している。明治時代の修復は本来の石材を使用し、石垣根元から高さ7mまでを落し積みの技法で修復した。平成の整備で嵩上げした石材は「島崎石」と呼ばれる石材をドリルを併用して加工したもので、両方の石材は容易に識別可能であったため、角石と築石の落下場所を特定することができた。目視調査の結果、下位の角石は隅角の延長部から南側にかけての場所に落下し、上位の平成に工事した角石は東側に集中して落下していた。崩壊の順序としては、最初に下位の角石が飛び出し、続いて上位の角石や築石、栗石が崩落したとみられる。

奉行丸南東隅石垣 被災前 南東から

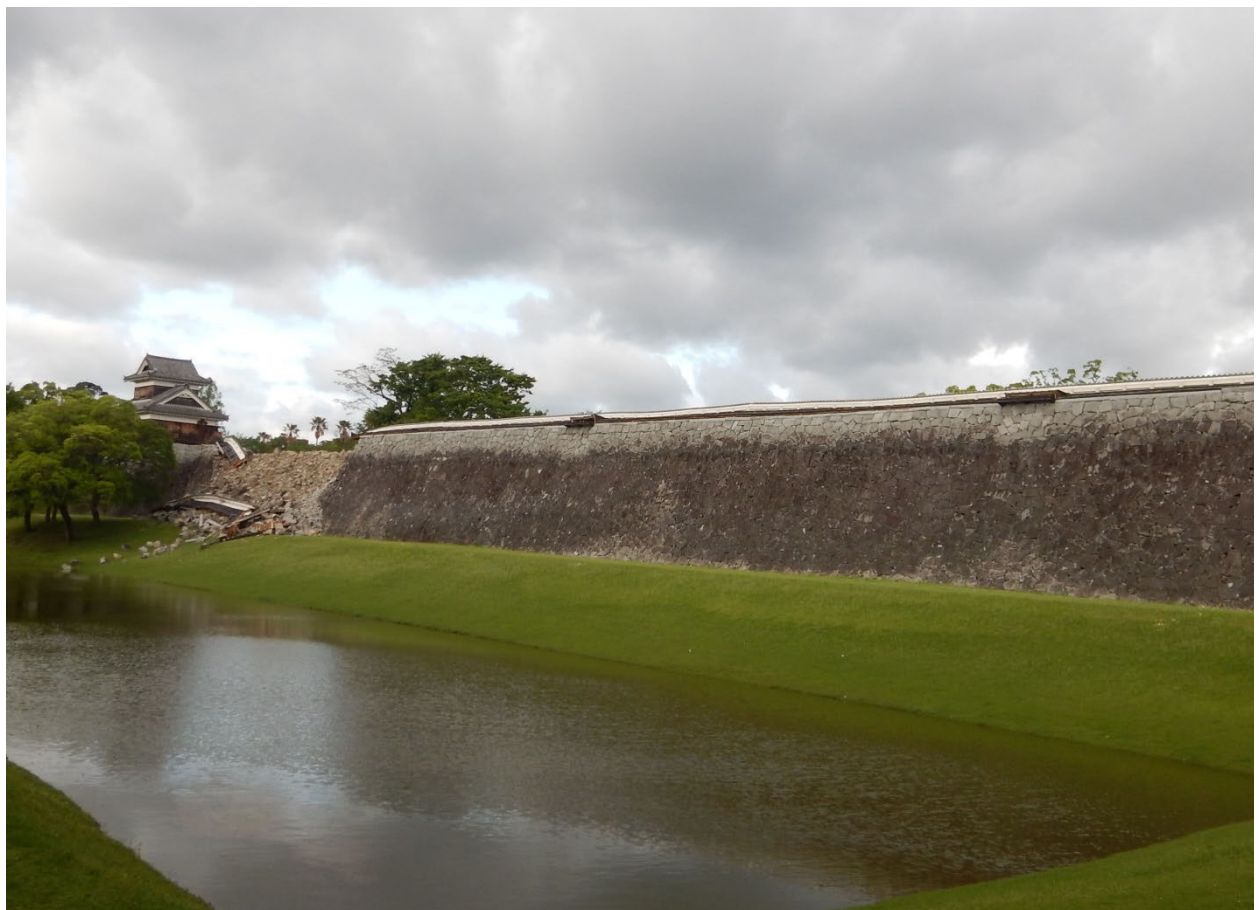
被災後 南西から

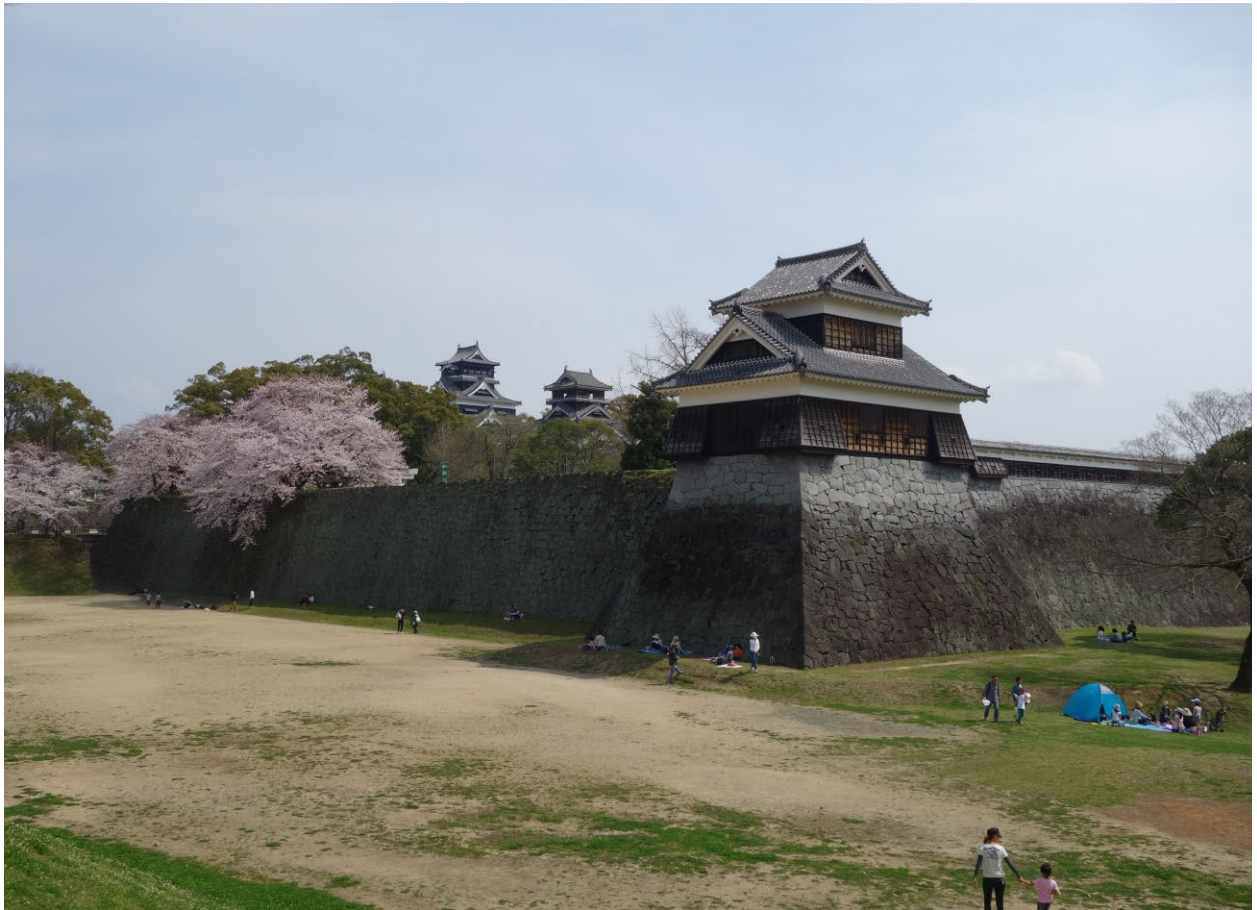
戌亥櫓周辺石垣 被災前 北西から

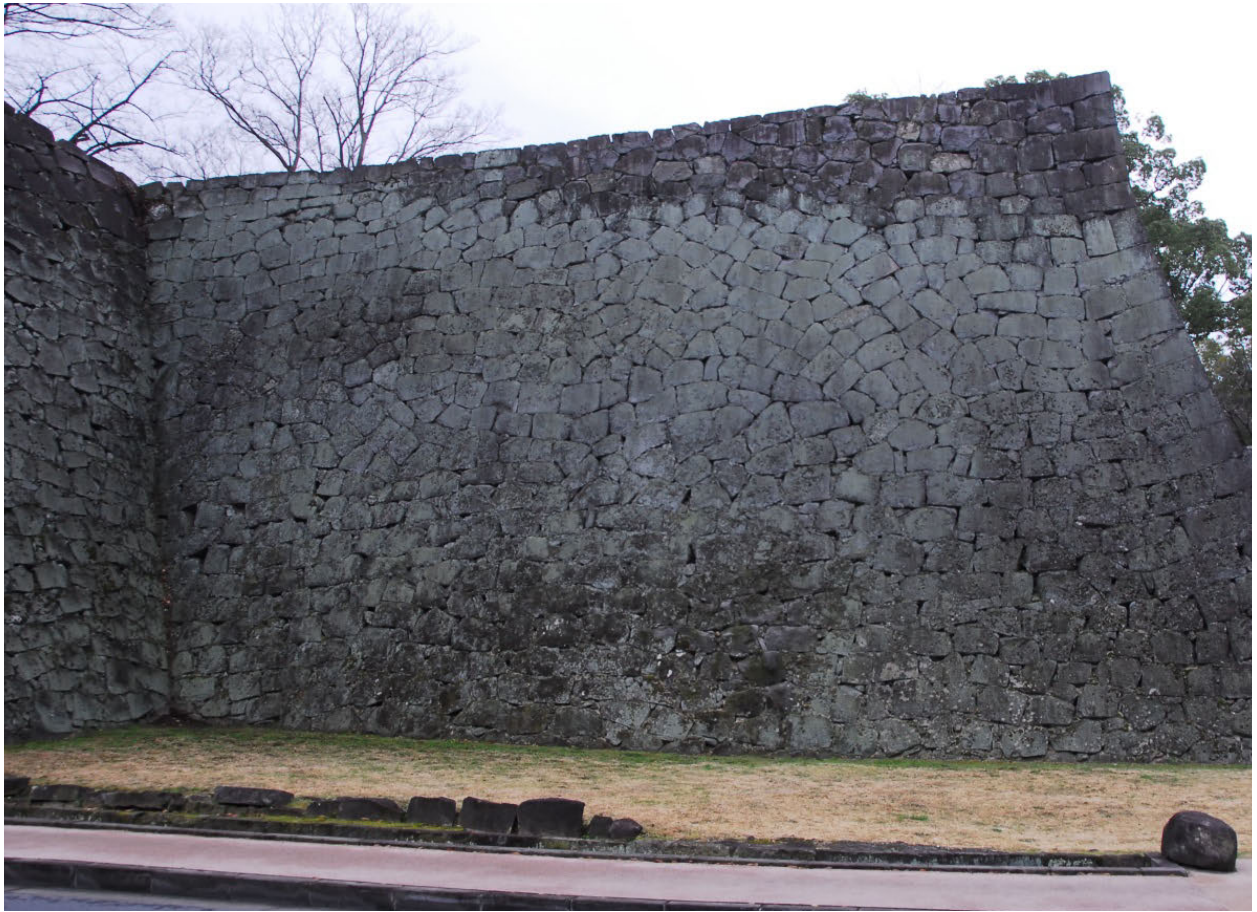
百間石垣 被災前 北から

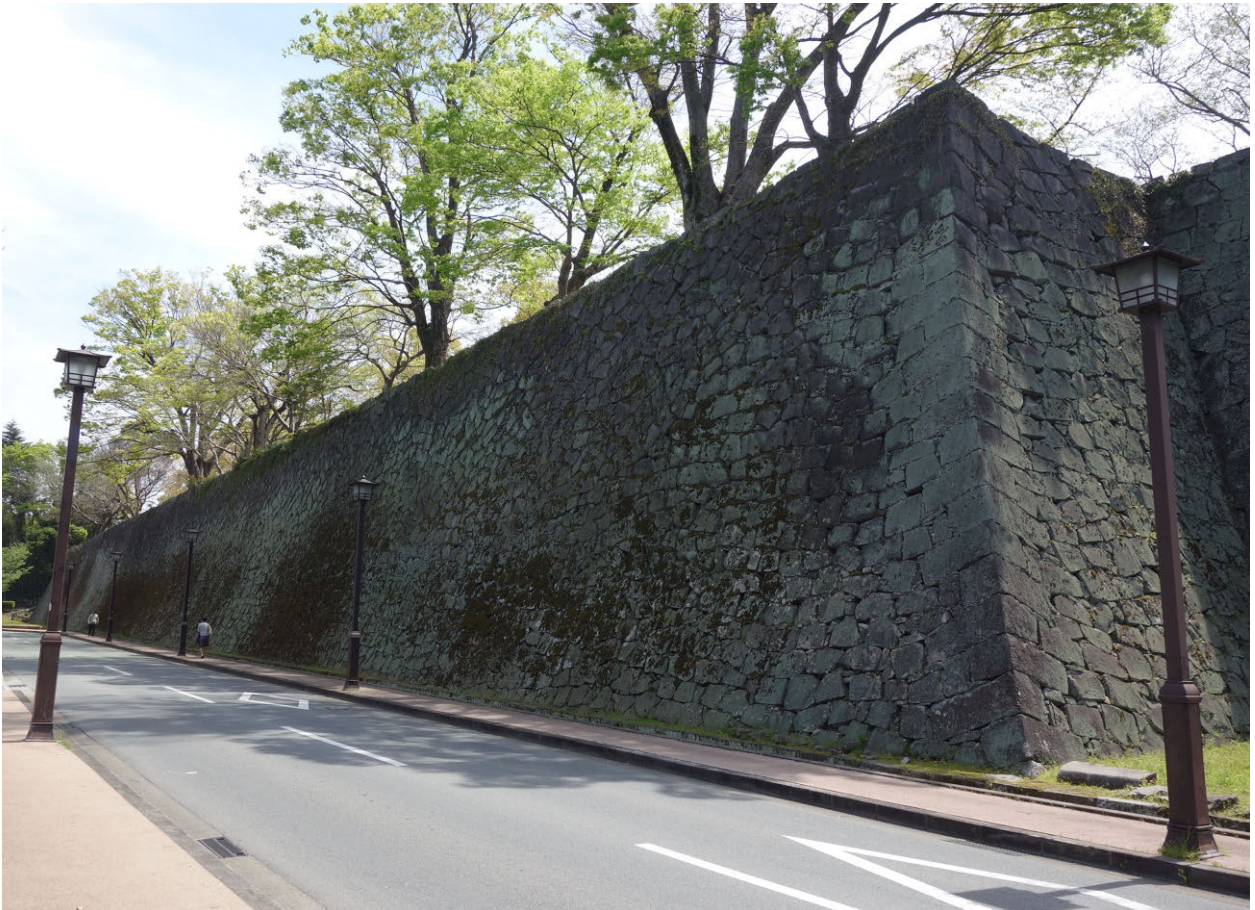
百間石垣 被災前 北西から
