第4章 熊本城の石垣被害

**特別史跡熊本城跡
平成28年熊本地震被害調査報告書**

2018年3月

発行：熊本城総合事務所

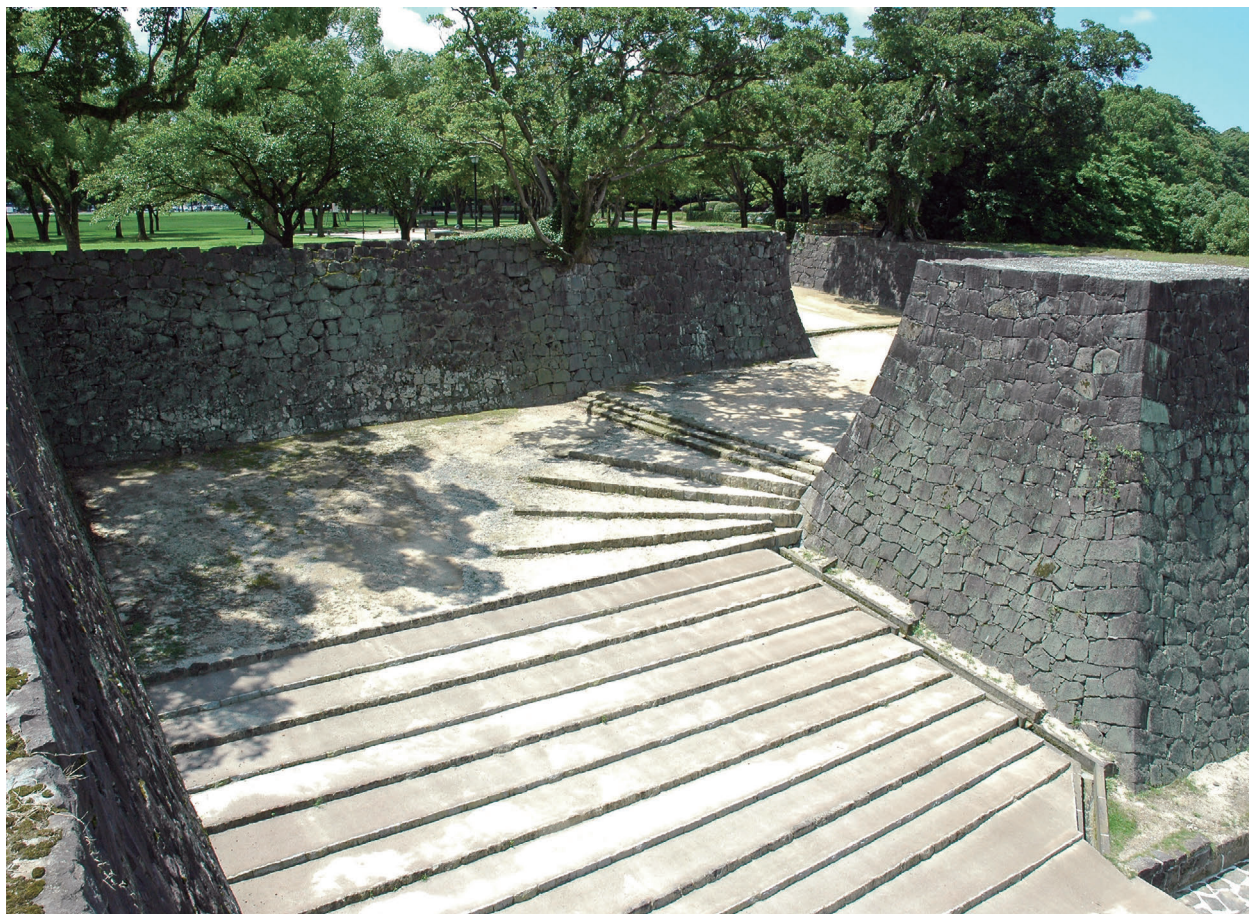
二の丸御門跡石垣 被災前 北東から

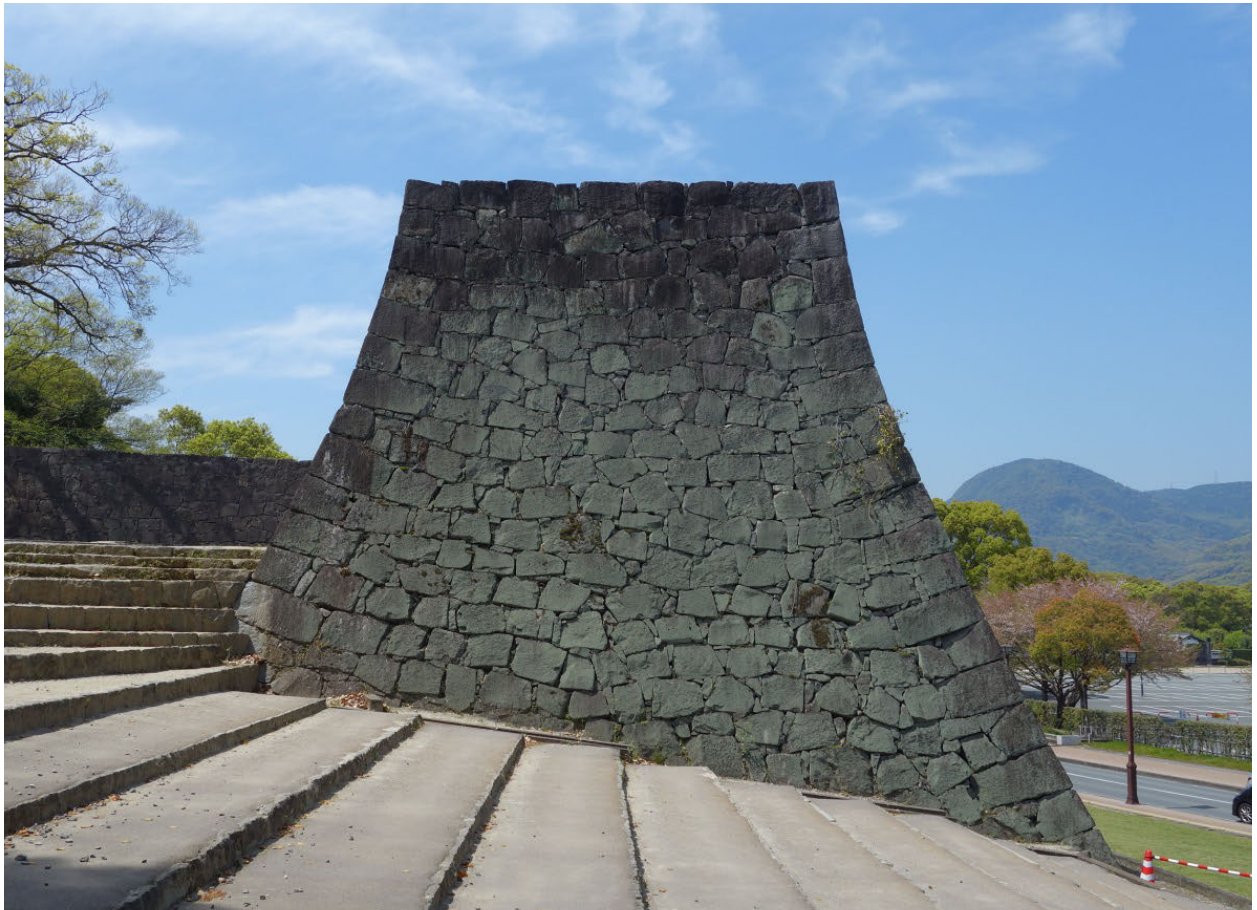
二の丸御門跡東側石垣 被災前 東から

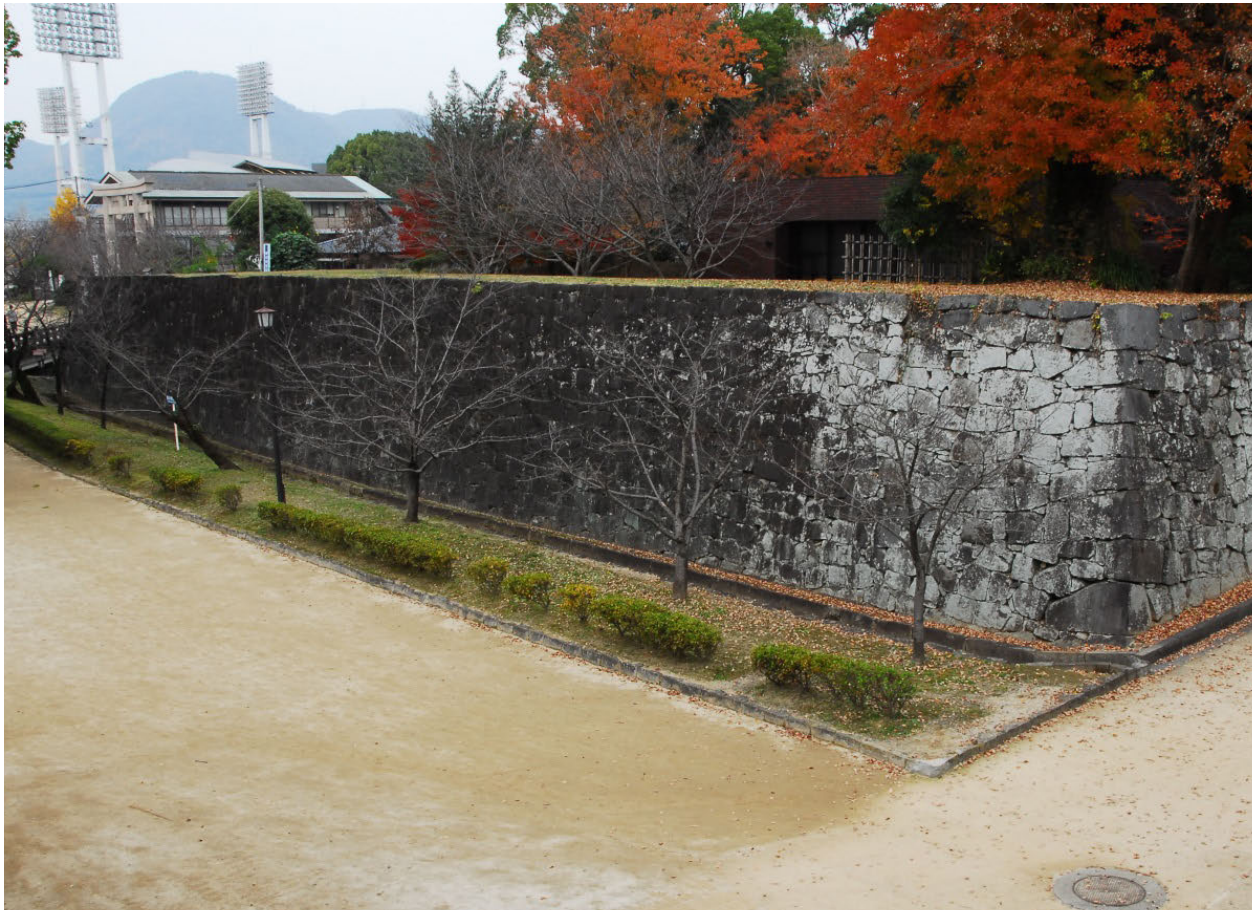
二の丸西口石垣 被災前 南東から

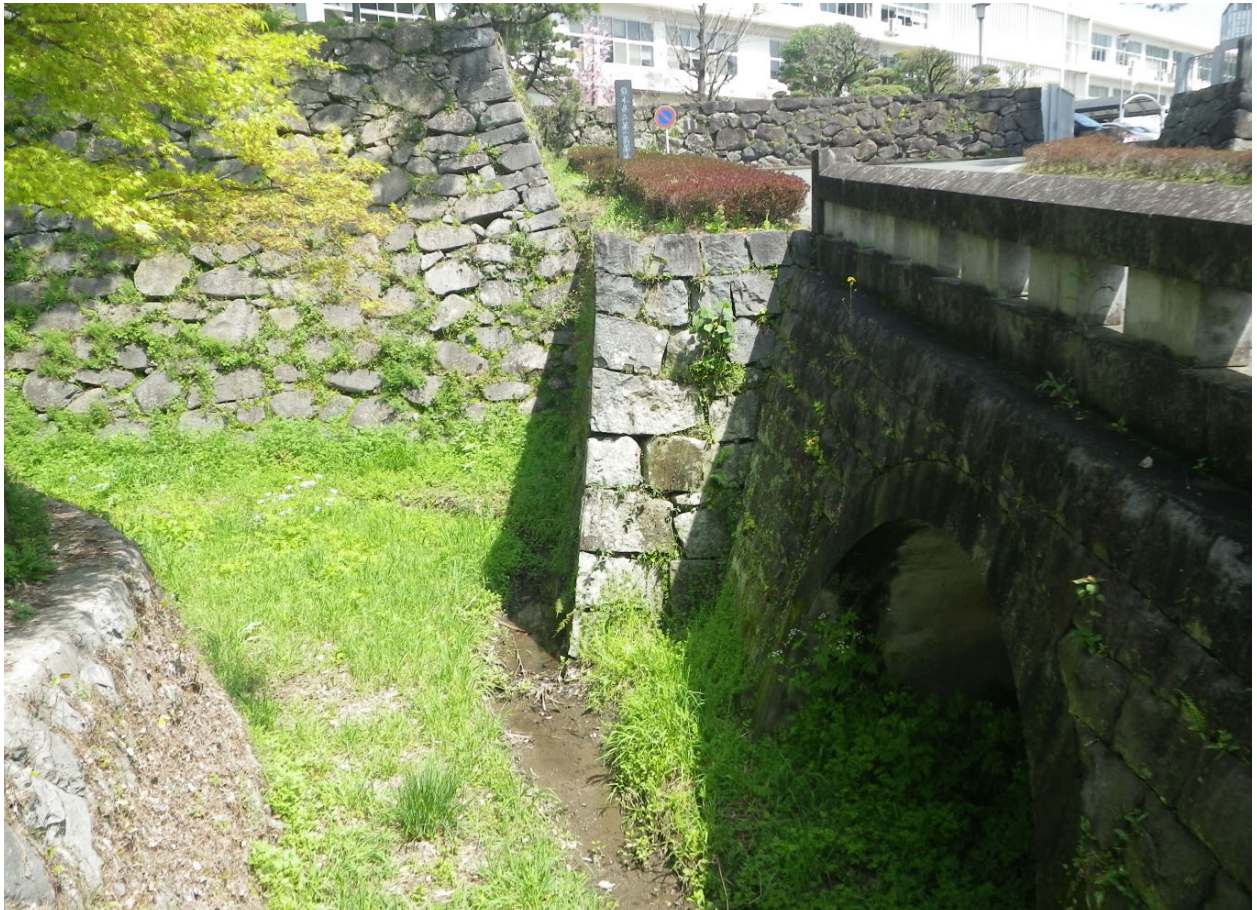
加藤清正が最初に手がけた城が台地南西端にあり、一帯を現在「古城」と呼んでいる。熊本県立第一高等学校敷地に当時の石垣が残存している。今回の地震では、学校の正面口となる橋台両側面の石垣が崩落している。また、学校敷地内では小規模な石垣崩落が見られる。

古城正面橋台石垣 被災前 南西から

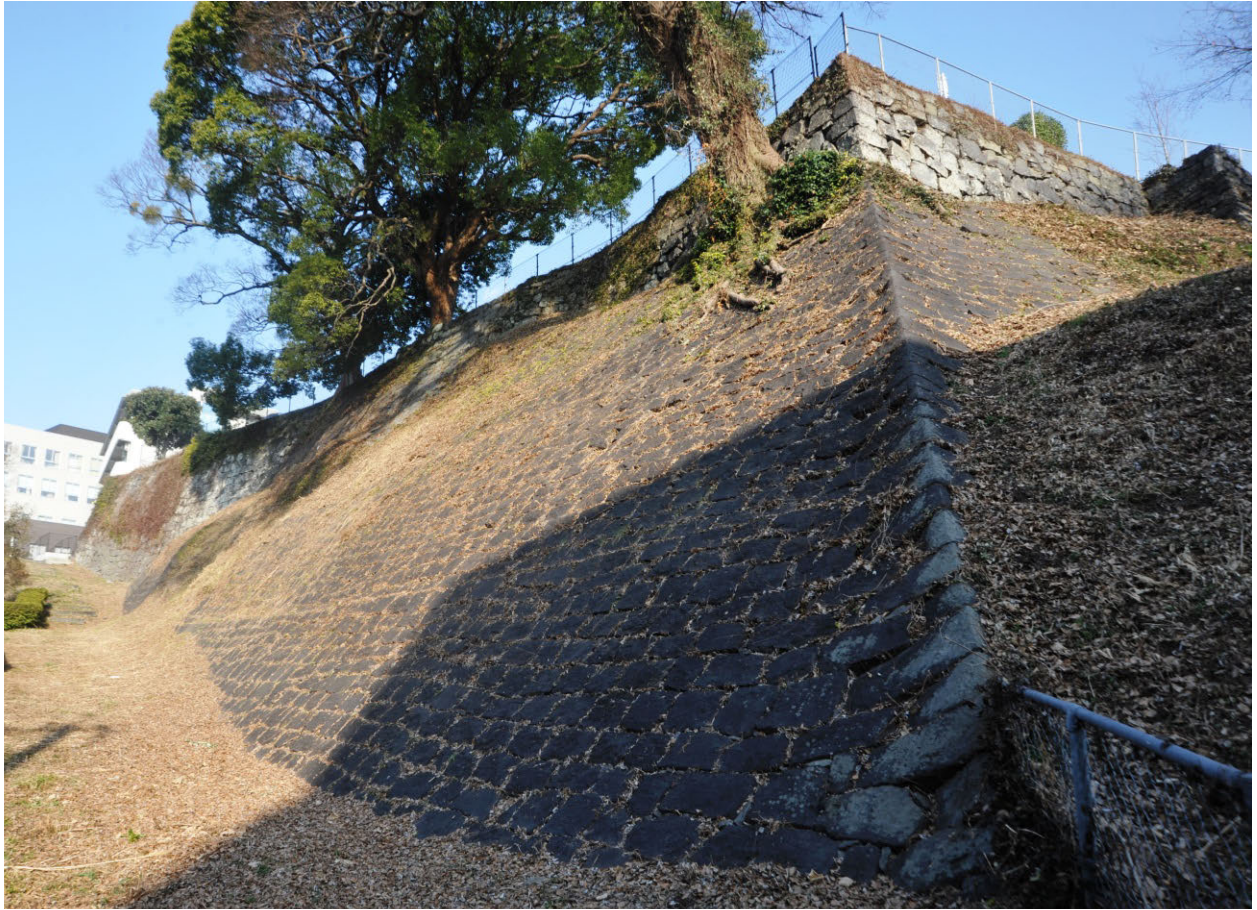
陸軍病院跡南石垣 被災前 南東から
