## 第2節 石垣調査

佐伯城跡に残る石垣の現状を把握し、今後の調査研究と維持管理の基礎資料とすることを目的に調査を実施した。

### 2. 石垣の現状

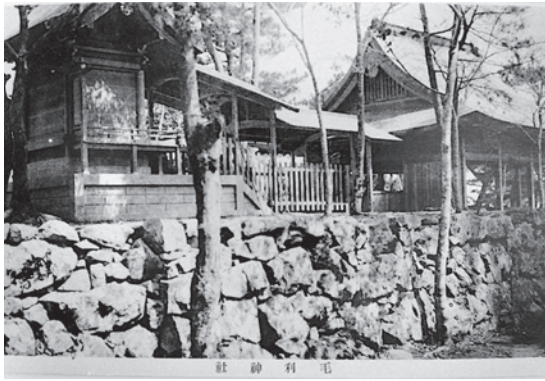
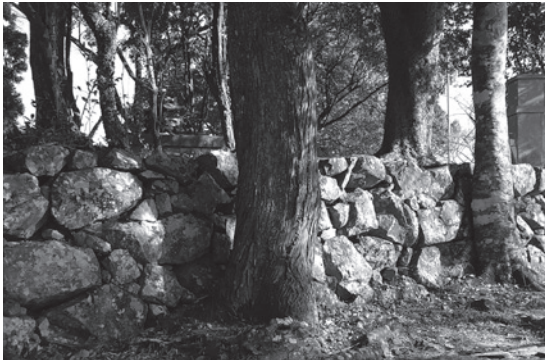
No.001～No.005は、この天守台の四方を構成する石垣である。17.4m×15.4mの規模で、高さは約1.5mである。長辺の北端には、東のNo.001とNo.002の間には石階段がある。No.003～No.005は樹木で石垣が背後から押され、孕みが見られる。

図44 毛利神社を写した絵葉書（上）と現状の石垣（下・No.003）

太平洋戦争前と思われる古写真の中に、毛利神社社殿と No.003 を撮影したものがある（図44）。これと比較すると、No.003 は少なくとも昭和以降は、積み直しは行われていない。

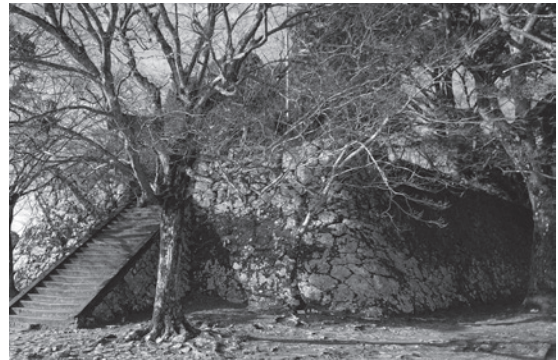
No.101～107の石垣までは、粗加工石の乱積みを基本に一部が谷積みとなっている。上部は反りを持ち、隅角部は明瞭な角を持たせず平面形がカーブを描く（図45）。明和6年（1769）や安政元年の地震で崩れたことが絵図から判明しているが、その後上記のとおり、昭和に階段が追加された際に、左右の石垣も基底部か

図45 本丸北西の隅角部（No.101・102）

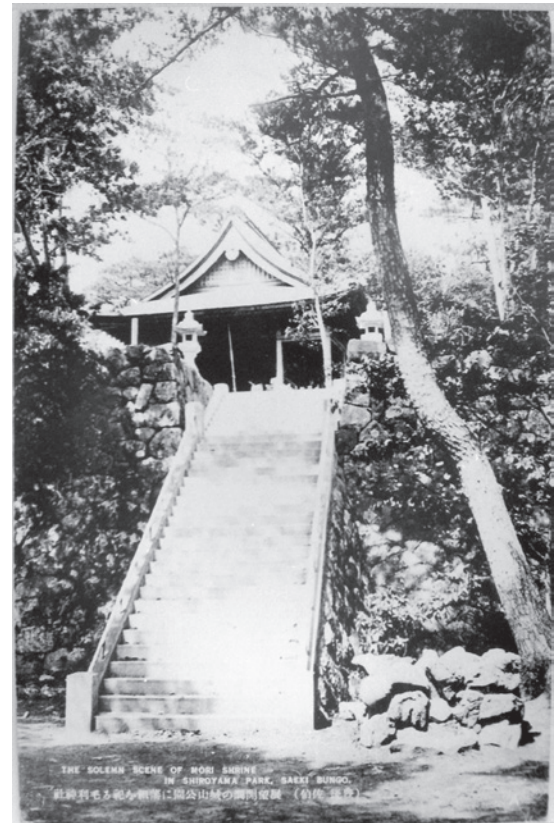
図46 毛利神社前面の石垣（No.101～105）ら積み替えられたと考えられる（図46）。

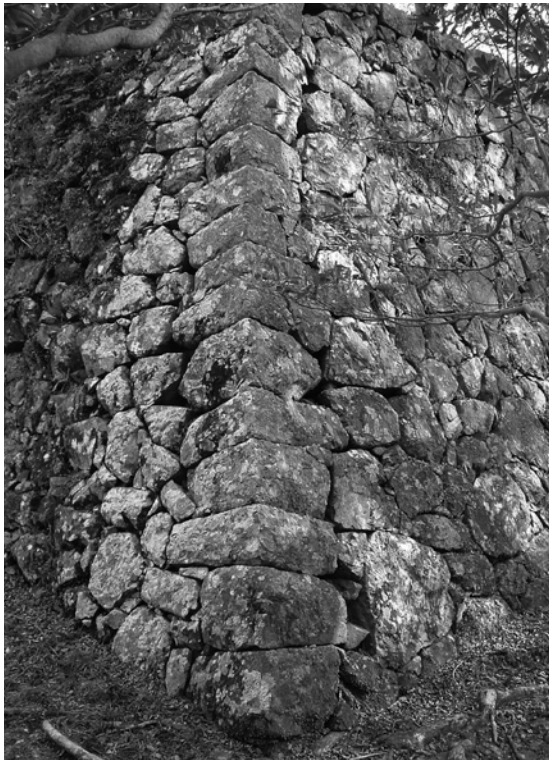
図47 本丸北西隅石垣 (No.116・117)

No.116・117の隅角部は、算木積みのように控えの長短を交互に積む傾向もわずかにはあるが一貫せず、全体としては控えの短い石材が積み

上げられている(図47)。安政2年(1855)の絵図「豊後国佐伯城破損之覚」によって、安政地震による被害と修復が行われたことが判明しており、佐伯城跡調査指導委員会及び北垣聰一郎氏の所見から、この時点での佐伯藩の石垣技術を示すものと位置づけられる。

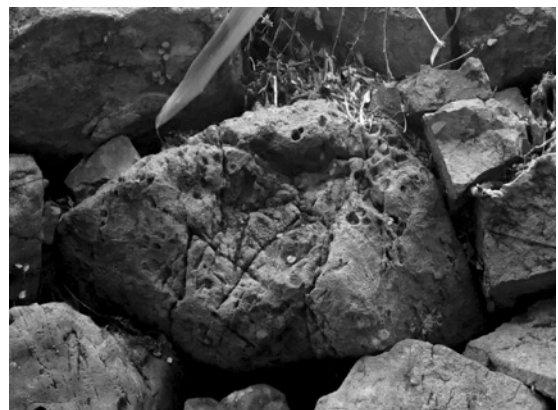
図50 表面に多数の小穴がある築石

No.214～217右半分までは野面石の石垣で、「す」が立ったような、小穴が表面に多数見られる石材(図50)が比較的多い。調査票では海岸石と表記している。No.217の左半分からNo.218・519までは粗加工石の石垣となり、積み替えの目地が明瞭である。安政2年(1855)の「豊後国佐伯城破損之覚」で、前年の地震による孕みが報告されている箇所にあたる。

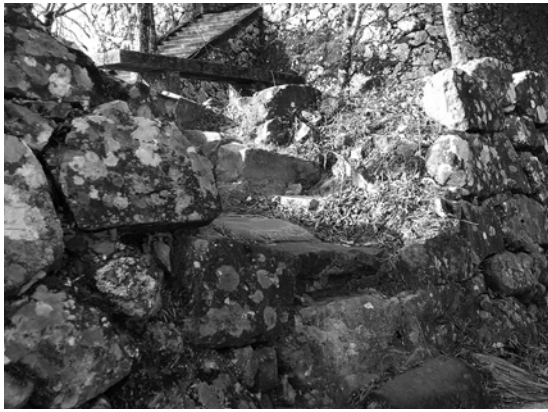
図51 No.227・228の排水口跡

張り付くように伸びている。これによる石材の突出が生じている。No.227・228は崩れた部分を境に別の番号を付したものの、本来は一面の石垣である。崩れた部分には長方形の板石が露出しており、これは排水口の床石と考えられる(図51)。明治初期の製作とみられる「御山城之図」や「鶴谷城之図」には排水口が描かれており(図52)、これに該当するものの可能性が高い。No.227・228は享保19年(1734)の大雨によりその下の斜面とともに崩れ、翌年に修復されたが、明和6年(1769)の地震で孕み出し、再度修理されたことが絵図・文献史料からわかる。

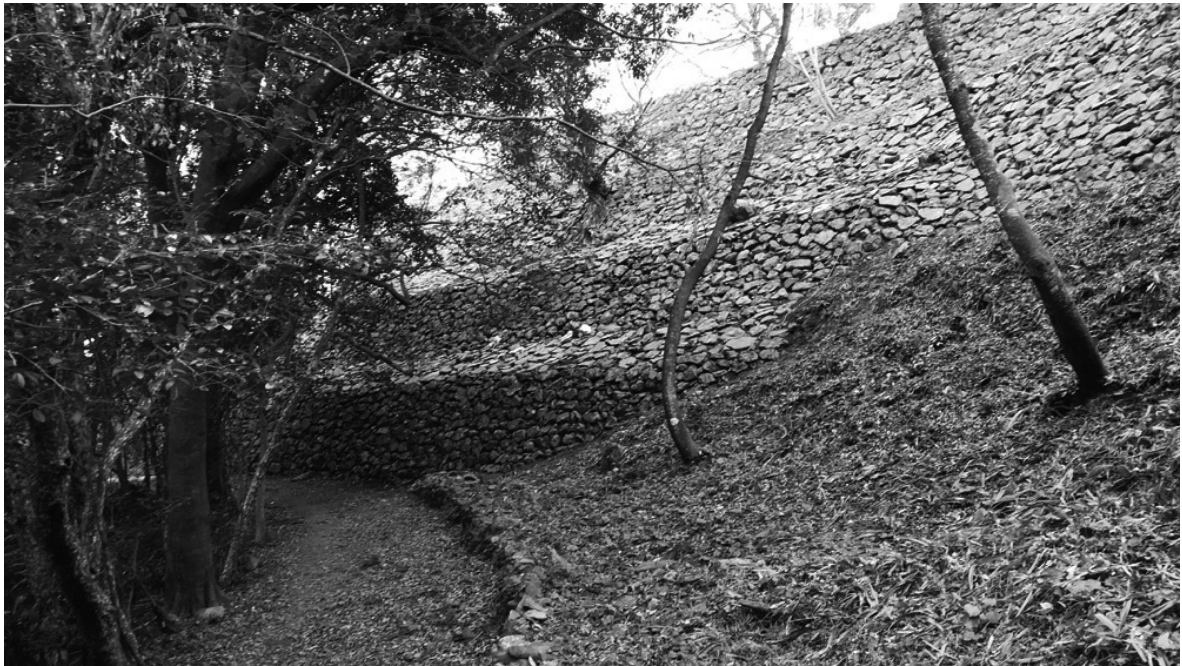
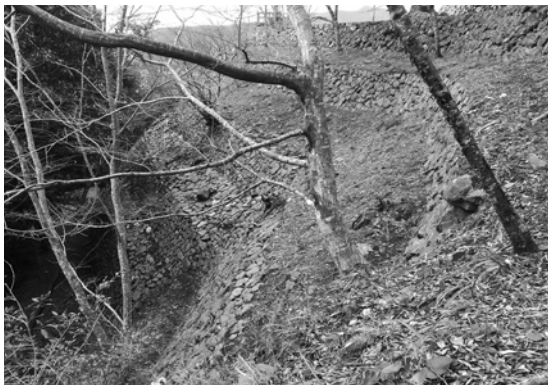
図54 No.234 ~ 237検出状況

(図54・図55)。No.234～237左隅はNo.238に擦りつき、平面がカーブを描く形状となり、No.238の左端は岩盤に擦りつく。右側はNo.235～237まではNo.234に合流し、No.234の右端は岩盤に擦りつく。

No.235・236の天端面はいずれも全面が小端<sup>こば</sup>だ<sup>だ</sup>立<sup>だ</sup>てによる石敷きとなり、それぞれ上段の石垣の前面に築かれている。No.237の天端面も、石垣面の天端の観察や、上面をピンポールで下部を確認した感触によると、同様にNo.231まで続く可能性が高い。また各天端面の観察により、上段の石垣の手前に、下段の石垣の天端面が重ねられていると考えられる。

このことから、No.231・235～237は、雛壇状に築かれた複数のハバキ石垣(孕みなどに対する補強のため、石垣を前面から覆うように築いた石垣)であるといえる。各段の高さ・長さ・天端面の奥行は、No.237が3.76m×26.18m×約1.5m、No.236が1.33m×28.21m×約2m、No.235が2.75m×29.71m×約3m、No.231が2.03m×20.95m×約1.5mと想定される。全体では高さ約13m、長さ約30mを測る大規模なものである。

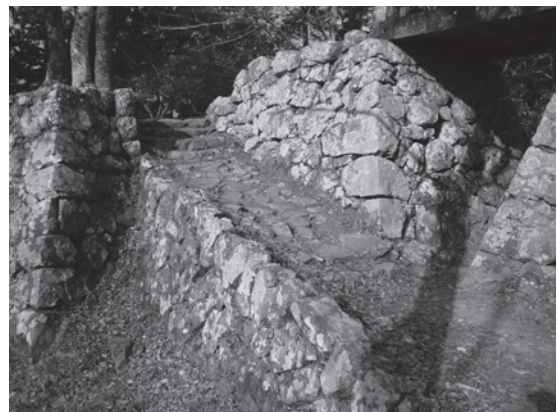
図58 廊下橋下の石垣（No.301・302）

No.301～303は、二の丸と本丸をつなぐ廊下橋下の石垣である（図58）。現在はコンクリート製の橋が架かる。本丸側のNo.109～111と同様に上部と下部で隅角部稜線の角度が異なる。

る。No.301 はコンクリート橋の影響か、孕みと石材の抜けや割れが多い。No.302・303 には No.110 と同様の矢穴が観察できる。また No.302 の左下隅には「○に\」のような記号（図 59）と、判読不能の文字状の刻印がある。

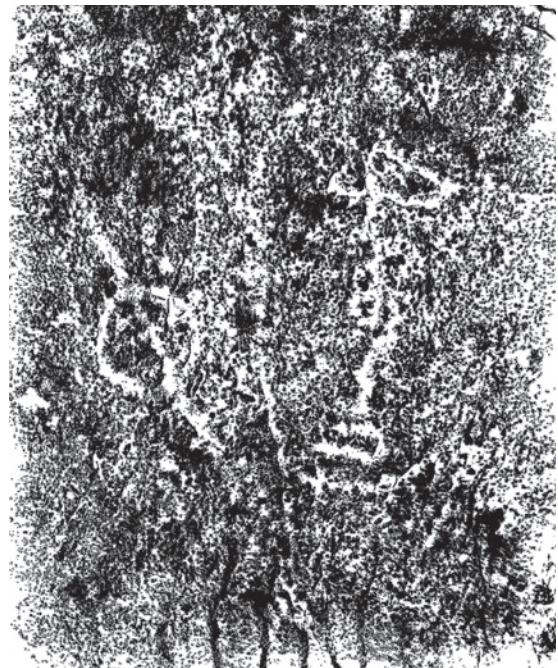
図59 No.302左下隅の刻印

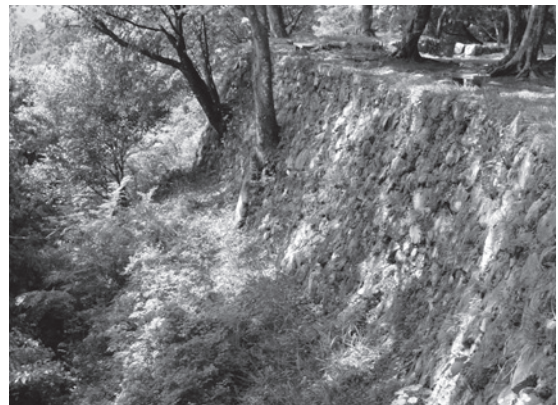
No.304～310 は二の丸の東側を構成する石垣である。西出丸に近づくほど石垣の高さは増し、No.310 では 7m を超える。No.304 は本丸外曲輪から二の丸へと向かう階段の外側を構成するが、縦長の石材を落とし積みにしたもので、基底部を除いて後世の積み替えの可能性が高い。No.305・306 の隅角部は上部と下部で稜線の角度が違い、積み替えの痕跡が見られる。安政 2 年（1855）「豊後国佐伯城破損之覚」で、崩落が報告された箇所である。No.307 の基底部中央には岩盤が露出した箇所があり、この石垣が岩盤の上に築かれていることが観察できる。No.307～310 は佐伯城の中でも面積の大きな石垣であるが、南向きで日当たりも良いためか、石垣面から複数の樹木が生えており（図 60）、保存上の懸念となっている。

図60 石垣No.308から生える樹木

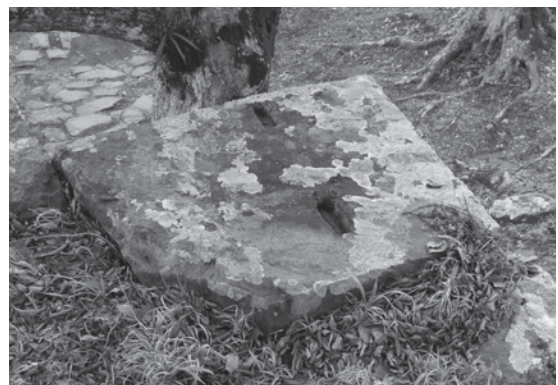
No.311・312・317・318 は二の丸南の虎口の石垣である。絵図史料には櫓門が描かれる。粗加工石や精加工石で構成され、間詰石は少ない。築石の表面にはハツリやノミ痕が観察でき、他の石垣よりも精緻に加工された印象である。安政 2 年「豊後国佐伯城破損之覚」から、孕み出した石垣の修理が行われたことがわかる。No.311・312 の隅角部の上面には、矢を入れる前の矢穴列がある（図 61）。

図61 No.311・312隅角部上面の矢穴列

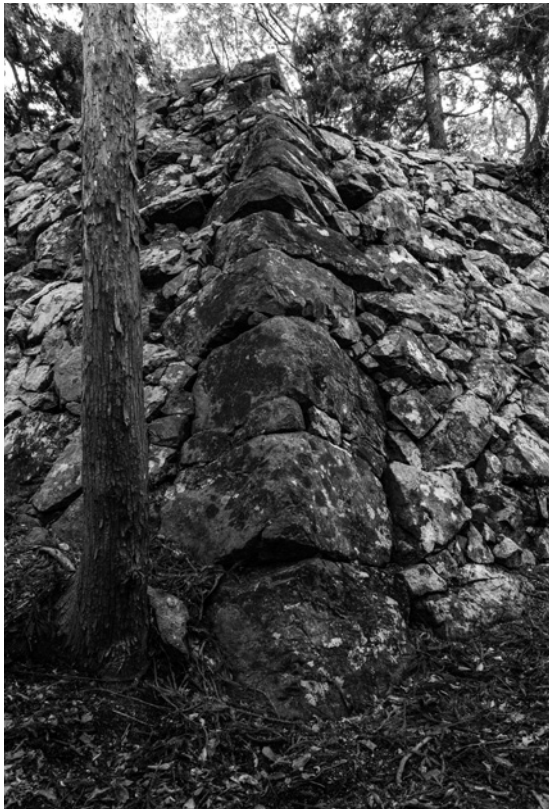
図62 No.323・324の隅角部

No.323 ～ 325 は二の丸の二重櫓下の石垣である。No.323 の左上天端部は平面形が曲輪の内側に向かって一段後退し、塩化ビニール製のパイプが挟まれていることから現代の積み替えである。上面には現代に設置された国木田独歩碑があり、これと関連する可能性がある。しかし No.323・324 の隅角部の下部は、反りを持たない瘦せ隅で、さらに最下部の3石は左右の長さに大きな違いはなく、算木積みともなっていない(図62)。また稜線部の角を作り出すように加工が加えられた痕跡があり、石材を据えたのちに稜線を意識して調整したものと考えられる。上記の点は佐伯城跡調査指導委員会及び北垣聰一郎氏からの指摘があり、佐伯城跡では最も古期の石垣で、技術的には文禄期のものと位置付けられた。No.324 の石垣面は輪取り

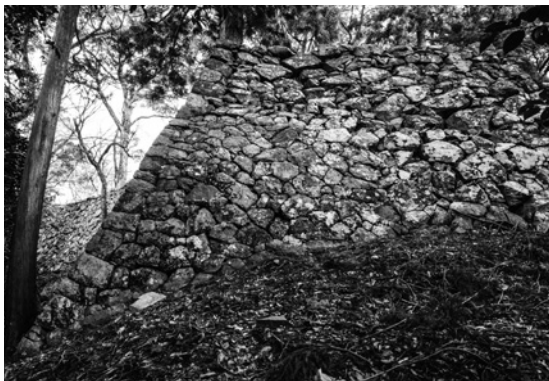
図63 No.324のハバキ石垣

No.324の左側下部はハバキ石垣である(図63)。比較的小形の石材を用い、石垣の前面を覆って押さえている。石材にはハツリヤノミ痕が見られる。No.325から見ると、本来の石垣とハバキ石垣の境界は明瞭である。ハバキ石垣で押さえられている本来の隅角部はかなり急勾配、その上部の積み替えられた部分は、勾配が緩くなる。この上部の勾配とハバキ石垣の勾配は、同一角度となるようである(図64)。このことから、石垣上部の積み替えとハバキ石垣は同時期に施工された可能性がある。

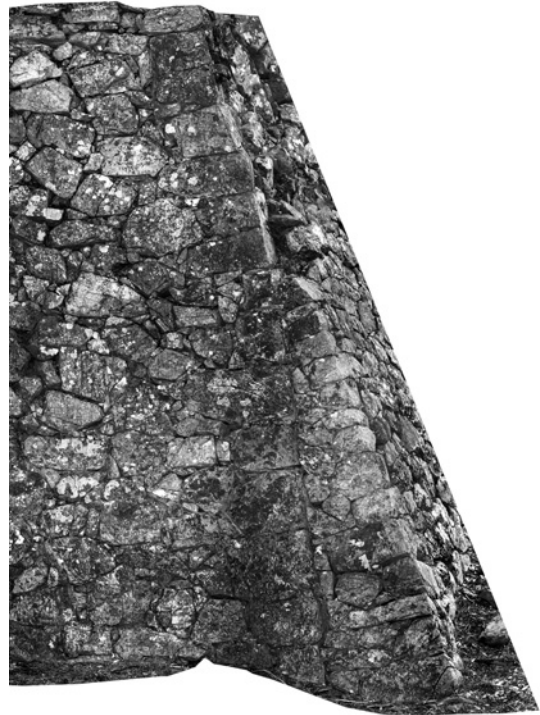
図64 No.325の右隅角部の角度

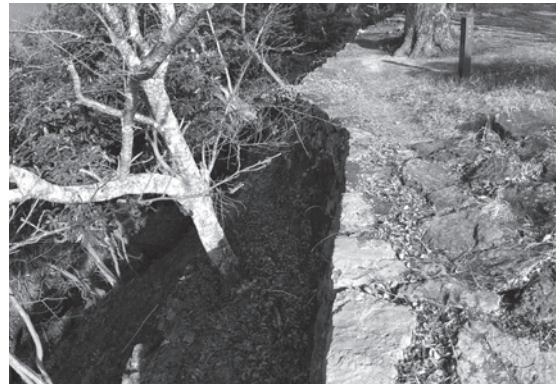
図66 No.410～412の平面形状

No.409～412は西出丸二重櫓下の石垣である。No.409は右側が野面石、左側の櫓台部分は粗加工石で積み替えられている。No.410とNo.411の右側まで、粗加工石による積み替えの痕跡がある。No.410～412までは平面形状がクランク状に屈曲する（図66）。またNo.410の下段に、石垣の基底部とみられるNo.415を確認した。No.415は、南側半分ほどは石材が前に転倒しており、No.412から南の延長線上に位置している。西出丸二重櫓については、安政2年「豊後国佐伯城破損之覚」により、安政地震で崩れた石垣と破損した二重櫓を修理したことが判明している（図67）。佐伯城跡調査指導委員会の現地指導により、本来はNo.412の延長上のNo.415まで石垣が伸び、二重櫓が建てられていたものの、石垣が乗る岩盤へも被害が及び不安定となったことから、一段後退させたNo.410・411のラインを造った経緯があったとの見解が示された。また前記絵図では石

垣の被害が高さ3間とあることから、後述するNo.416・417まで被害があった可能性も指摘された。現状のNo.409・410も天端が10～20cmほど傾くことから、修理後も斜面方向に向かって地盤のズレが生じているとみられる。

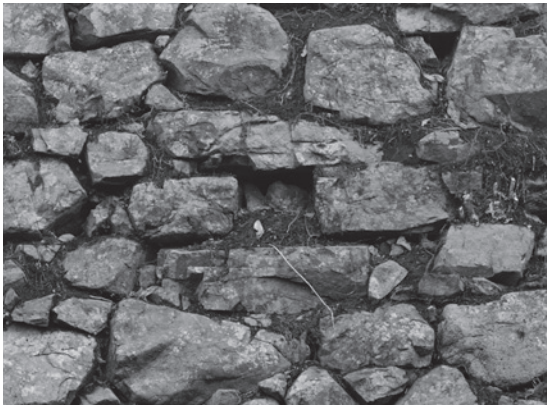
図68 No.414の排水口

No.413・414は西出丸の西側の罫線である。No.413の天端部には樹根による崩れが見られる。宝永6年「豊後国佐伯城破損之覚」から、石垣の修理が行われたことがわかる。No.414は二の丸に向かって高さを増し、中央部には排水口を確認できた（図68）。明治初期の「御山城之図」で描かれている位置と合致するが、本丸外曲輪No.227・228の凝灰岩を使用した排水口とは異なり、周囲の築石と同じ硬砂岩を使用している。

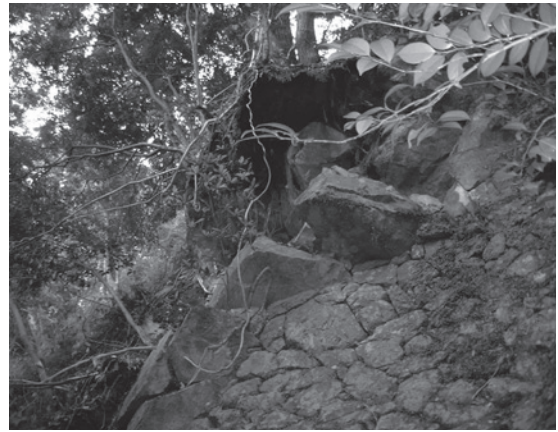
図71 No.520左上に突出する岩盤

No.520は二重櫓櫓台下の斜面を覆う石垣である。粗加工石で築かれ、部分的には谷積みとなる。石垣の左右は、岩盤の凹凸にあわせて擦りつくようになっている。左上には岩盤が突き出ており(図71)、崩落防止のため平成19年(2007)にワイヤーネットがかけられた。No.521は北出丸の東斜面にあり、左右を岩盤に

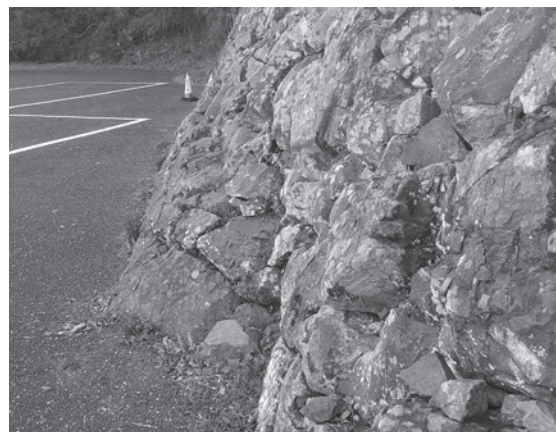
図74 No.602下部のハバキ石垣

No.602は櫓門左側の石垣である。高さ約4m、長さ約50mになり、佐伯城跡で最も大規模な石垣である。大半が野面石で構成されるが、右側の櫓門の土台周辺は粗加工石となり、積み替えが行われている。積み替えられた範囲の石材には大型のものも用いられている。一部の目地にはコンクリートが入れられており、現代に孕みの対策として実施されたものと考えられる。全体に石材の割れや抜けが多く、孕みも複数箇所で見られる。中央部とやや左よりの位置にはハバキ石垣がある(図74)。ハバキ石垣はいずれも2段程度の低いもので、石垣面が孕み出している箇所の下部を押さえている。櫓門左側の天端部は一段高くなっており、平櫓の櫓台の可能性もある。

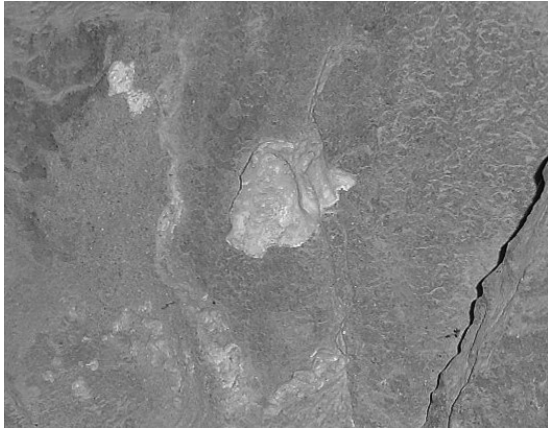
図75 築石に付着する貝殻痕 (No.605)

No.603・604は櫓門に登る石畳の側面の石垣である。No.605・608は櫓門土台の石垣で、築石の表面にはカキのような貝殻が付着した痕

跡を確認できる(図75)。調査票では貝殻石として項目を設けた。郷土史研究者によって指摘されている(丁田2016)もので、石材の採取地を解明する手掛かりになる可能性がある。貝殻痕は櫓門の下の石垣でしか観察できなかったが、これは櫓門により雨を避けられたためであろう。No.606・607は櫓門背面の石垣で、基底部に大型の立石が配される(図76)。

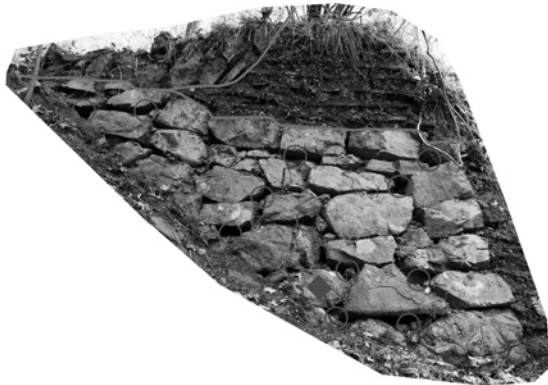
図77 No.614の土塀の跡と目地

No.614も右上部に土塀の痕跡が残っている(図77)。左上は土塀にかかるように、谷積みの

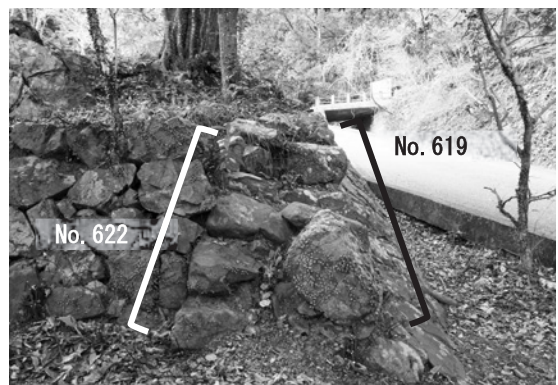
図78 No.619・622の現状 東から

石垣となる。No.615は勾配が比較的緩やかに積まれた石垣で、左側は階段を設置するために積み替えられている可能性がある。No.619は佐伯城跡調査指導委員会で指摘された、球形状のハバキ石垣がある石垣である。ハバキ石垣は粗加工石で構成され、その内部には野面石の石垣が内蔵されているとみられる(図78)。内部の石垣はNo.619と反対側にも面があり、これをNo.622としたが、No.622はほとんど外部からは観察できない。何を区画した石垣か判然としないが、No.619・622は土塀の基礎石垣の両面のように見える。No.619右側には積み替えの目地が見られ、本来は山頂へと向かう登城道脇の土塀が伸びていた可能性もある。

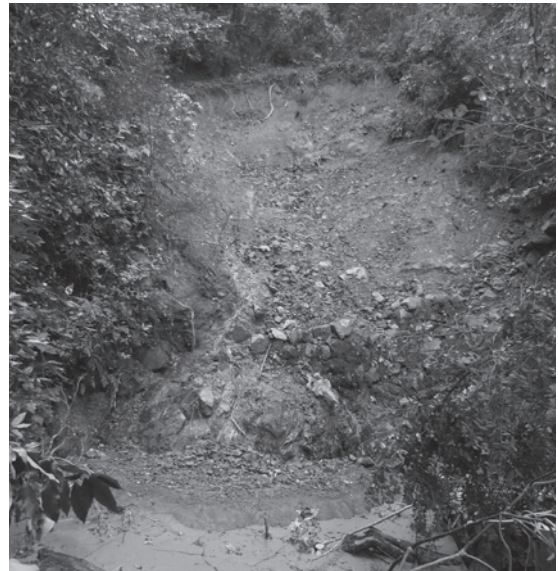
図84 被災後の雌池

No.711～714 は雌池の護岸石垣である (図 82・図 83)。平成 28 年度の斜面崩落による被害を受けたが、令和元年度までに安定化・復旧を終えた。被災する前の時点で全体の左上3分の2程度は崩落している状態であったが、斜面の崩落により残存していた石垣のさらに半分程度を失った (図 84)。復旧過程での観察や調査により雌池の奥壁にあたる No.711・712 は、岩盤を段状に切削して築かれていることが判明した。調査票は平成 30 年度 (2018) に実施した、崩落斜面と残された石垣の安定化工事後のものである。基本的な構造は雄池の No.703・704 と同じであるが、池の水面からの高さや、No.705 のような側壁を構成する石垣を持たな

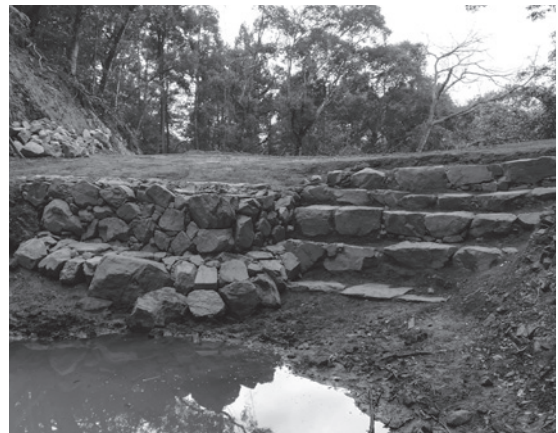
図85 復旧後の雌池石垣 (No.713・714)

No.713・714は雌池の手前の護岸石垣である。斜面の崩落により土砂とともに大半が流失した。令和元年度の雌池復旧の際に、斜面の下方へ流れた石材を回収し、石垣の復旧を行った(図85)。被災前の写真などと比較して石材の特定作業を行ったが、結果として本来の石材を特定できたものは石垣の下部3分の1程度で、その他は可能性が高いと思われるものや、大きさ・形状の類似した石材を使用した。なお、石垣の復旧後に近年に多発する豪雨への対策として、石垣下部に捨石を<sup>すていし</sup>施して補強している。No.714の横には雌池へ降りる階段があり、これも一部が斜面崩落の被害を受けたが、石垣と合わせて復旧を行った。
