佐 伯 城 跡
総 合 調 査 報 告 書
資 料 編

佐伯市教育委員会

佐伯城跡石垣調査票

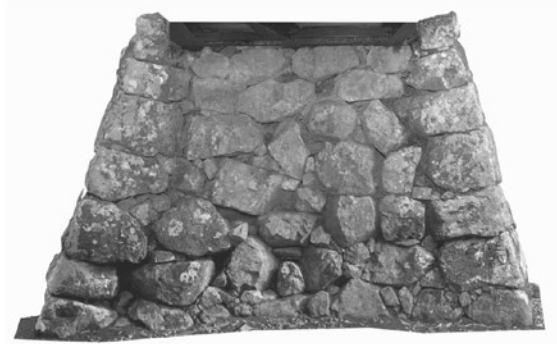
石垣番号	110	地区	本丸	位置図

長さ	天部	3.22		m						
	基底部	5.11		m						
高さ	左	3.05		m						
	中央	2.77		m						
	右	2.9		m						
勾配	左	75.8		°						
	中央	75		°						
	右	74.9		°						
立面積	12.4		m ²							
隅角部	平面形状		反り	石材加工		石積の特徴		その他		
	左	鋳出角 出角	有 無	野面石 粗加工石 精加工石						
		入角 鋳入角								
	右	鋳出角 出角	有 無	野面石 粗加工石 精加工石						
入角 鋳入角										
加工痕跡 ハツリ ノミ痕 スダレ 刻印 転用石 建物跡 その他				矢穴 有 無		海岸石 有 無		石材種類 硬砂岩		
築石部	輪取り		反り	石材加工		石積の特徴		その他		
	有 無	有 無	野面石 粗加工石 精加工石		乱積み 布積み 谷積み					
	加工痕跡 ハツリ ノミ痕 スダレ 刻印 転用石 建物跡 その他				矢穴 有 無		海岸石 有 無		石材種類 硬砂岩	
劣化の状態										
現況		歪み	ずれ	割れ	抜け	孕み	崩れ	沈下	樹木	その他
	天部			○	○					○
	中部			○	○					
	基底部			○	○					
上部構造物 (絵図等年代)		廊下橋(宝永6年・元文3年・延享2年・明和7年・安政2年・明治初期)								
特記事項 ・左右の隅角部、目地を境に稜線角度異なる。										
石垣に影響を与える要素 ・間詰石のヌケ多い。 ・石材のワレあり。 ・上部にコンクリート橋あり。										
調査年月日	2017/1/24			調査者	株式会社 とっぺん

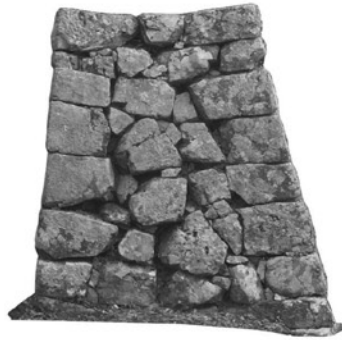
石垣番号	112	地区	本丸		位置図

長さ	天部	1.49		m						
	基底部	2.31		m						
高さ	左	2.38		m						
	中央	2.33		m						
	右	2.47		m						
勾配	左	74.7		°						
	中央	75.5		°						
	右	77		°						
立面積	4.7			m ²						
隅角部	平面形状		反り	石材加工	石積の特徴	その他				
	左	鑄出角 出角	有 無	野面石 粗加工石 精加工石						
		入角 鑄入角								
	右	鑄出角 出角	有 無	野面石 粗加工石 精加工石						
入角 鑄入角										
加工痕跡 ハツリ ノミ痕 スダレ 刻印 転用石 建物跡 その他				矢穴 有 無	海岸石 有 無	石材種類 硬砂岩				
築石部	輪取り		反り	石材加工	石積の特徴	その他				
	有 無	有 無		野面石 粗加工石 精加工石	乱積み 布積み 谷積み					
	加工痕跡 ハツリ ノミ痕 スダレ 刻印 転用石 建物跡 その他				矢穴 有 無	海岸石 有 無	石材種類 硬砂岩			
劣化の状態										
現況		歪み	ずれ	割れ	抜け	孕み	崩れ	沈下	樹木	その他
	天部			○						
	中部			○	○					
	基底部			○	○					
上部構造物 (絵図等年代)		塀(宝永6年・延享2年・明和7年・安政2年・明治初期) 平櫓(元文3年)								
特記事項 ・ほぼ石材にノミ痕あり。 ・縦目地の左右で平面角度が異なる。また、右隅角部下段に控えが長い石材あり。積み替えか？										
石垣に影響を与える要素 ・左隅角部の角石にワレあり。 ・間詰石のヌケ多い。										
調査年月日	2017/1/25			調査者	株式会社 とっぺん

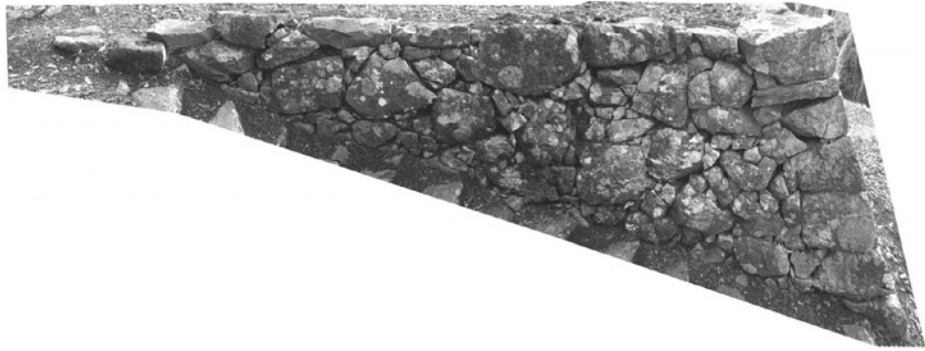
石垣番号	113	地区	本丸		位置図 					
長さ	天部	4.87		m						
	基底部	5.66		m						
高さ	左	.13		m						
	中央	1.21		m						
	右	2.02		m						
勾配	左	61.1		°						
	中央	80.5		°						
	右	85		°						
立面積	5.9		m ²							
隅角部	平面形状		反り	石材加工	石積の特徴	その他				
	左	鋳出角 出角 入角 鋳入角	有 無	野面石 粗加工石 精加工石						
		右	鋳出角 出角 入角 鋳入角	有 無	野面石 粗加工石 精加工石					
	加工痕跡 ハツリ ノミ痕 スダレ 刻印 転用石 建物跡 その他			矢穴 有 無	海岸石 有 無	石材種類 硬砂岩				
築石部	輪取り	反り	石材加工	石積の特徴	その他					
	有 無	有 無	野面石 粗加工石 精加工石	乱積み 布積み 谷積み						
	加工痕跡 ハツリ ノミ痕 スダレ 刻印 転用石 建物跡 その他			矢穴 有 無	海岸石 有 無	石材種類 硬砂岩				
	劣化の状態									
現況		歪み	ずれ	割れ	抜け	孕み	崩れ	沈下	樹木	その他
	天部			○		○				
	中部			○	○					○
	基底部			○						
上部構造物 (絵図等年代)		塀(宝永6年・延享2年・明和7年・安政2年・明治初期) 平櫓(元文3年)								
特記事項										
石垣に影響を与える要素 ・右隅角部の角石にワレあり。 ・右隅角部の上部ハラミあり。										
調査年月日	2017/1/25			調査者	株式会社 とっぺん

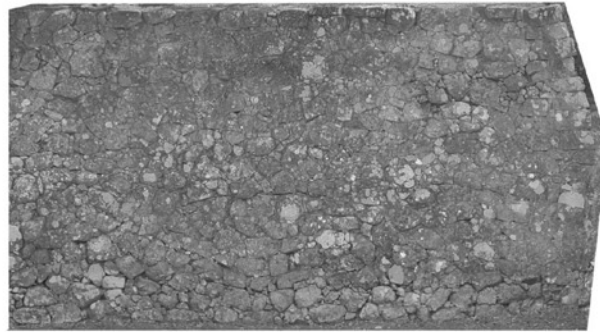
石垣番号	115	地区	本丸		位置図

長さ	天部	9.89		m						
	基底部	9.05		m						
高さ	左	5.39		m						
	中央	5.57		m						
	右	5.27		m						
勾配	左	72		°						
	中央	70.09		°						
	右	70		°						
立面積	56.5			m ²						
隅角部	平面形状		反り	石材加工		石積の特徴		その他		
	左	鋳出角 出角 入角 鋳入角	有 (無)	野面石 粗加工石 精加工石						
		右	鋳出角 出角 入角 鋳入角	有 (無)	野面石 粗加工石 精加工石					
	加工痕跡 ハツリ ノミ痕 スダレ 刻印 転用石 建物跡 その他				矢穴 有 (無)		海岸石 有 (無)		石材種類 硬砂岩	
築石部	輪取り		反り	石材加工		石積の特徴		その他		
	有 (無)		有 (無)	野面石 粗加工石 精加工石		乱積み 布積み 谷積み		穿孔のある石材あり		
	加工痕跡 ハツリ ノミ痕 スダレ 刻印 転用石 建物跡 その他				矢穴 有 (無)		海岸石 (有) 無		石材種類 硬砂岩	
	劣化の状態									
現況		歪み	ずれ	割れ	抜け	孕み	崩れ	沈下	樹木	その他
	天部			○	○					
	中部			○	○					
	基底部			○	○					
上部構造物 (絵図等年代)		堀(宝永6年・享保19年・元文3年・延享2年・明和7年・安政2年・明治初期)								
特記事項 ・右側隅角部、下から一段目のみ角度異なる。 ・左側破線ラインが石垣115と116の入隅部。左側(石垣116)は反りあり、右側(石垣115)は反りなし。										
石垣に影響を与える要素 ・右隅角部の角石にワレあり。 ・間詰石のヌケ多い。										
調査年月日	2017/1/26			調査者	株式会社 とっぺん

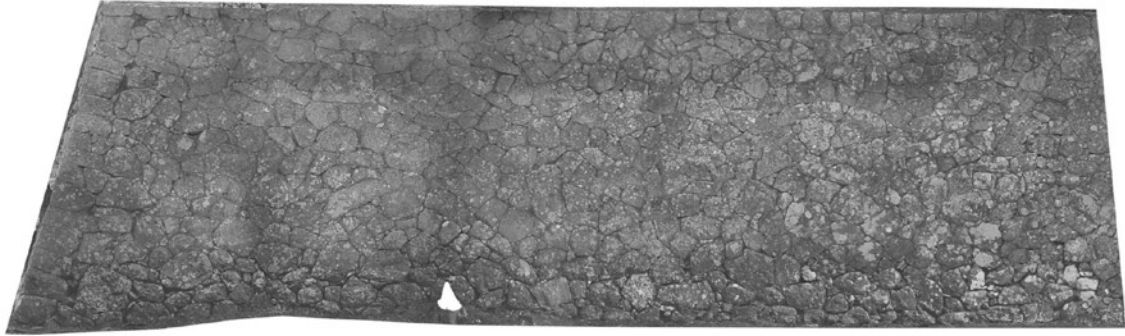
石垣番号	116	地区	本丸	位置図 						
長さ	天部	16.79	m							
	基底部	19.19	m							
高さ	左	5.66	m							
	中央	5.45	m							
	右	5.35	m							
勾配	左	71	°							
	中央	71.5	°							
	右	70.2	°							
立面積	104.1		m ²							
隅角部	平面形状		反り	石材加工		石積の特徴		その他		
	左	鑄出角 出角	有 無	野面石 粗加工石						
		入角 鑄入角								
	右	鑄出角 出角	有 無	野面石 粗加工石						
入角 鑄入角										
加工痕跡 ハツリ ノミ痕 スダレ 刻印 転用石 建物跡 その他				矢穴 有 無		海岸石 有 無		石材種類 硬砂岩		
築石部	輪取り		反り	石材加工		石積の特徴		その他		
	有 無	有 無	野面石 粗加工石	精加工石		乱積み 布積み 谷積み				
	加工痕跡 ハツリ ノミ痕 スダレ 刻印 転用石 建物跡 その他				矢穴 有 無		海岸石 有 無		石材種類 硬砂岩	
劣化の状態										
現況		歪み	ずれ	割れ	抜け	孕み	崩れ	沈下	樹木	その他
	天部				○					
	中部			○	○					
	基底部			○	○				○	
上部構造物 (絵図等年代)		塀(宝永6年・享保19年・元文3年・延享2年・明和7年・安政2年・明治初期) 平櫓(明治初期)								
特記事項 ・左側破線ラインが石垣115と116の入隅部。左側(石垣116)は反りあり、右側(石垣115)は反りなし。 ・安政元年(孕み) 規模(高さ三間・幅九間程)										
石垣に影響を与える要素 ・石材のヌケ、ワレあり。 ・左側、石垣前面に樹木あり。										
調査年月日	2017/1/26			調査者	株式会社 とっぺん

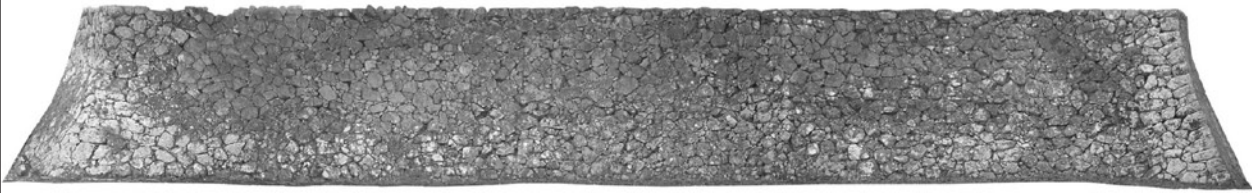
石垣番号	117	地区	本丸		位置図

長さ	天部	32.7		m						
	基底部	35.63		m						
高さ	左	5.38		m						
	中央	5.21		m						
	右	5.27		m						
勾配	左	71.8		°						
	中央	73.1		°						
	右	73		°						
立面積	188.1		m ²							
隅角部	左	平面形状	反り	石材加工		石積の特徴		その他		
		鋳出角 (出角) 入角 鋳入角	(有) 無	野面石 (粗加工石) 精加工石	平面形状カーブ					
	右	鋳出角 (出角) 入角 鋳入角	(有) 無	野面石 (粗加工石) 精加工石						
		加工痕跡	矢穴		海岸石		石材種類			
		(ハツリ) (ノミ痕) スダレ 刻印	(有) 無	有 (無)		硬砂岩				
		転用石 建物跡 その他								
築石部	輪取り	反り	石材加工		石積の特徴		その他			
	有 (無)	有 (無)	野面石 (粗加工石) 精加工石	(乱積み) 布積み (谷積み)						
	加工痕跡	矢穴		海岸石		石材種類				
	ハツリ (ノミ痕) スダレ 刻印	有 (無)	(有) 無		硬砂岩					
		転用石 建物跡 その他								
現況	劣化の状態									
		歪み	ずれ	割れ	抜け	孕み	崩れ	沈下	樹木	その他
	天部		○	○			○		○	
	中部			○	○	○				
基底部								○		
上部構造物 (絵図等年代)	堀(宝永6年・享保19年・元文3年・延享2年・明和7年・安政2年・明治初期) 平櫓(明治初期)									
特記事項 ・安政元年(崩れ) 規模(高さ一間半) ・安政元年(崩れ) 規模(高さ七間・幅五間半) ・左右隅角部、基底部まで積み換えか?										
石垣に影響を与える要素 ・中央部上部に突出石垣、ハラミあり。上面の樹木の影響か? ・石材のワレ、ヌケあり。										
調査年月日	2018/1/23			調査者	株式会社 とっぺん

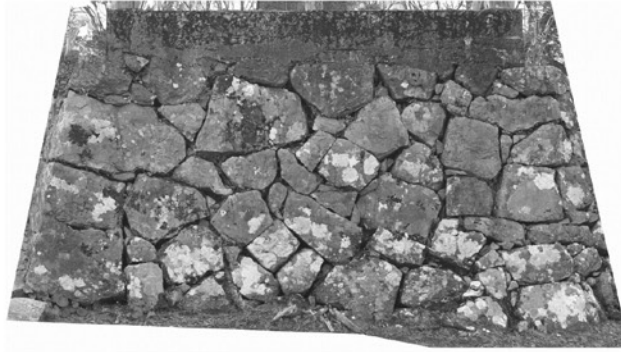
石垣番号	201		地区	本丸外曲輪		位置図 				
長さ	天部	3.47		m						
	基底部	4.21		m						
高さ	左	2.08		m						
	中央	2.04		m						
	右	2.01		m						
勾配	左	82.1		°						
	中央	80.5		°						
	右	78.2		°						
立面積	7.8		m ²							
隅角部	平面形状		反り	石材加工		石積の特徴		その他		
	左	鋳出角 出角	有 無	野面石 粗加工石						
		入角 鋳入角		精加工石						
	右	鋳出角 出角	有 無	野面石 粗加工石						
入角 鋳入角		精加工石								
加工痕跡 ハツリ ノミ痕 スダレ 刻印				矢穴		海岸石		石材種類		
転用石 建物跡 その他				有 無		有 無		硬砂岩		
築石部	輪取り		反り	石材加工		石積の特徴		その他		
	有 無		有 無	野面石 粗加工石		乱積み 布積み				
				精加工石		谷積み				
	加工痕跡 ハツリ ノミ痕 スダレ 刻印				矢穴		海岸石		石材種類	
転用石 建物跡 その他				有 無		有 無		硬砂岩		
現況	劣化の状態									
		歪み	ずれ	割れ	抜け	孕み	崩れ	沈下	樹木	その他
	天部				○					
	中部				○					○
基底部				○						
上部構造物 (絵図等年代)		平櫓(元文3年・明治初期) 塀(宝永6年・享保19年・延享2年・明和7年・安政2年)								
特記事項 ・下部の石材は根石の可能性あり。										
石垣に影響を与える要素 ・上部に石碑土台のコンクリートあり ・石材のヌケあり。										
調査年月日	2019/1/6			調査者	株式会社 とっぺん

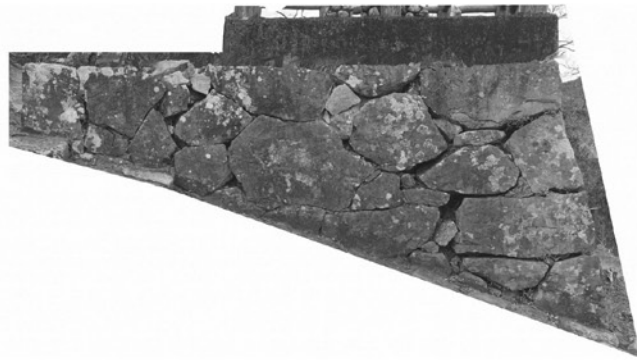
石垣番号	202		地区	本丸外曲輪		位置図 				
長さ	天部	3.63		m						
	基底部	4.08		m						
高さ	左	0.53		m						
	中央	1.28		m						
	右	1.82		m						
勾配	左	84.5		°						
	中央	77.8		°						
	右	76.3		°						
立面積	4.9		m ²							
隅角部	平面形状		反り	石材加工		石積の特徴		その他		
	左	鋸出角 出角 入角 鋸入角	有 無	野面石 粗加工石 精加工石						
		右	鋸出角 (出角) 入角 鋸入角	有 (無)	野面石 (粗加工石) 精加工石					
	加工痕跡 (ハツリ) ノミ痕 スダレ 刻印 転用石 建物跡 その他			矢穴 有 (無)		海岸石 有 (無)		石材種類 硬砂岩		
築石部	輪取り		反り	石材加工		石積の特徴		その他		
	有 (無)		有 (無)	野面石 (粗加工石) 精加工石		(乱積み) 布積み 谷積み				
	加工痕跡 ハツリ ノミ痕 スダレ 刻印 転用石 建物跡 その他			矢穴 有 (無)		海岸石 有 (無)		石材種類 硬砂岩		
	劣化の状態									
現況		歪み	ずれ	割れ	抜け	孕み	崩れ	沈下	樹木	その他
	天部		○		○		○			
	中部				○					
	基底部									
上部構造物 (絵図等年代)		塀(宝永6年・享保19年・元文3年・延享2年・明和7年・安政2年・明治初期) 冠木門(宝永6年・元文3年・延享2年・明和7年・安政2年・明治初期)								
特記事項										
石垣に影響を与える要素 ・上部に石碑土台のコンクリートあり ・石材のヌケあり。										
調査年月日	2019/1/6			調査者	株式会社 とっぺん

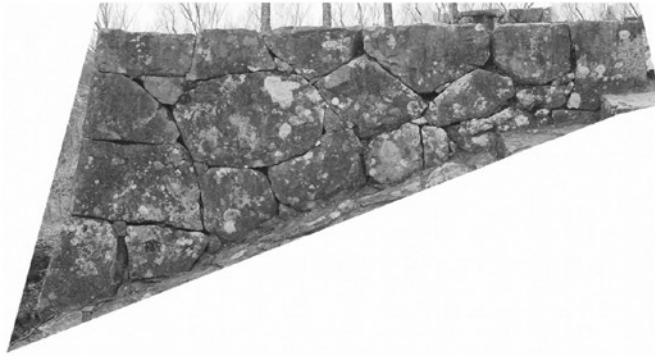
石垣番号	203		地区	本丸外曲輪		位置図 				
長さ	天部	3.48		m						
	基底部	4.17		m						
高さ	左	1.77		m						
	中央	1.22		m						
	右	0.57		m						
勾配	左	80.6		°						
	中央	83.4		°						
	右	93.2		°						
立面積	4.6		m ²							
隅角部	平面形状		反り	石材加工		石積の特徴		その他		
	左	鑄出角	出角		有	野面石		粗加工石		
		入角	鑄入角			精加工石				
	右	鑄出角	出角		有	野面石		粗加工石		
入角		鑄入角		精加工石						
加工痕跡				矢穴		海岸石		石材種類		
ハツリ ノミ痕 スダレ 刻印				有		有		硬砂岩		
転用石 建物跡 その他				無		無				
築石部	輪取り		反り	石材加工		石積の特徴		その他		
	有		有		野面石		乱積み		布積み	
	無		無		精加工石		谷積み			
	加工痕跡				矢穴		海岸石		石材種類	
ハツリ ノミ痕 スダレ 刻印				有		有		硬砂岩		
転用石 建物跡 その他				無		無				
現況	劣化の状態									
		歪み	ずれ	割れ	抜け	孕み	崩れ	沈下	樹木	その他
	天部				○					
	中部									
基底部				○						
上部構造物 (絵図等年代)		塀(宝永6年・享保19年・元文3年・延享2年・明和7年・安政2年・明治初期) 冠木門(宝永6年・元文3年・延享2年・明和7年・安政2年・明治初期)								
特記事項 ・右側天端石の上面に矢穴割付線あり。										
石垣に影響を与える要素 ・石材のヌケあり。										
調査年月日	2019/1/6			調査者	株式会社 とっぺん

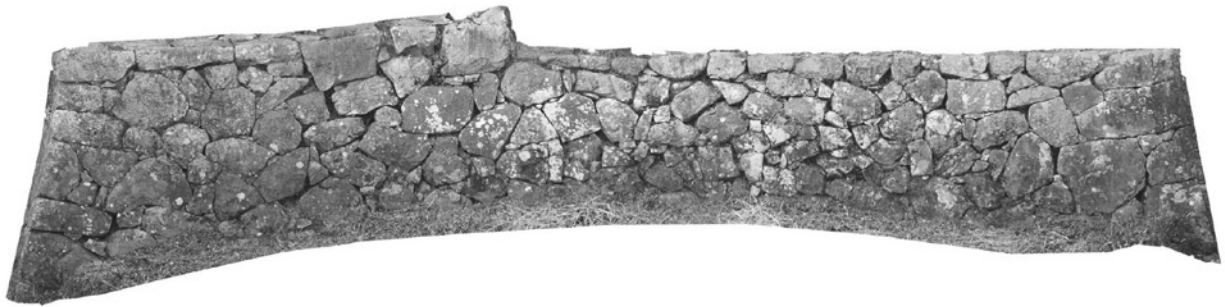
石垣番号	204		地区	本丸外曲輪		位置図 				
長さ	天部	11.13		m						
	基底部	12.08		m						
高さ	左	2.09		m						
	中央	1.4		m						
	右	1.87		m						
勾配	左	81.2		°						
	中央	71.5		°						
	右	77.6		°						
立面積	21.3		m ²							
隅角部	平面形状		反り	石材加工		石積の特徴		その他		
	左	鑄出角 出角	有 無	野面石 粗加工石 精加工石						
		入角 鑄入角								
	右	鑄出角 出角	有 無	野面石 粗加工石 精加工石						
入角 鑄入角										
加工痕跡 ハツリ ノミ痕 スダレ 刻印 転用石 建物跡 その他				矢穴 有 無		海岸石 有 無		石材種類 硬砂岩		
築石部	輪取り		反り	石材加工		石積の特徴		その他		
	有 無		有 無	野面石 粗加工石 精加工石		乱積み 布積み 谷積み				
	加工痕跡 ハツリ ノミ痕 スダレ 刻印 転用石 建物跡 その他				矢穴 有 無		海岸石 有 無		石材種類 硬砂岩	
	劣化の状態									
現況		歪み	ずれ	割れ	抜け	孕み	崩れ	沈下	樹木	その他
	天部				○					
	中部				○				○	
	基底部			○	○				○	
上部構造物 (絵図等年代)		塀(宝永6年・享保19年・元文3年・延享2年・明和7年・安政2年・明治初期) 二重櫓(宝永6年・享保19年・元文3年・延享2年・明和7年・安政2年・明治初期)								
特記事項										
石垣に影響を与える要素 ・左側上部櫓台跡あり ・石材のヌケあり。										
調査年月日	2019/1/6			調査者	株式会社 とっぺん

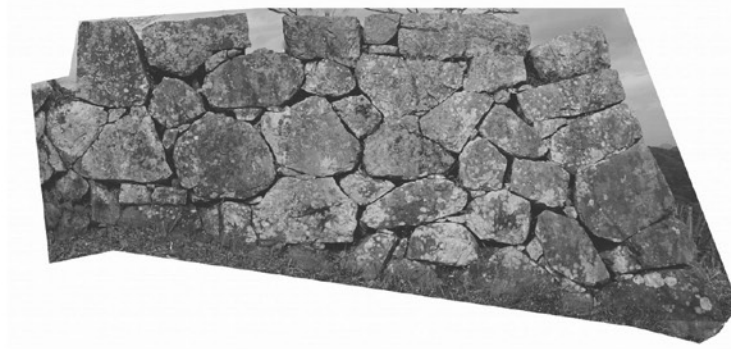
石垣番号	205		地区	本丸外曲輪		位置図								
長さ	天部	3.55		m										
	基底部	3.9		m										
高さ	左	1.37		m										
	中央	1.73		m										
	右	2.08		m										
勾配	左	76.8		°										
	中央	76.5		°										
	右	77		°										
立面積	6.9		m ²											
隅角部	平面形状		反り	石材加工							石積の特徴		その他	
	左	鋸出角 出角 入角 鋸入角	有 無	野面石 粗加工石 精加工石										
		右	鋸出角 出角 入角 鋸入角	有 無	野面石 粗加工石 精加工石									
	加工痕跡 ハツリ ノミ痕 スダレ 刻印 転用石 建物跡 その他				矢穴 有 無		海岸石 有 無		石材種類 硬砂岩					
築石部	輪取り		反り	石材加工		石積の特徴		その他						
	有 無		有 無	野面石 粗加工石 精加工石		乱積み 布積み 谷積み								
	加工痕跡 ハツリ ノミ痕 スダレ 刻印 転用石 建物跡 その他				矢穴 有 無		海岸石 有 無		石材種類 硬砂岩					
	劣化の状態													
現況		歪み	ずれ	割れ	抜け	孕み	崩れ	沈下	樹木	その他				
	天部				○									
	中部				○									
	基底部			○	○									
上部構造物 (絵図等年代)		二重櫓(宝永6年・享保19年・元文3年・延享2年・明和7年・安政2年・明治初期)												
特記事項														
石垣に影響を与える要素 ・上部櫓台跡あり。 ・石材のヌケあり。														
調査年月日	2019/1/6			調査者	株式会社 とっぺん

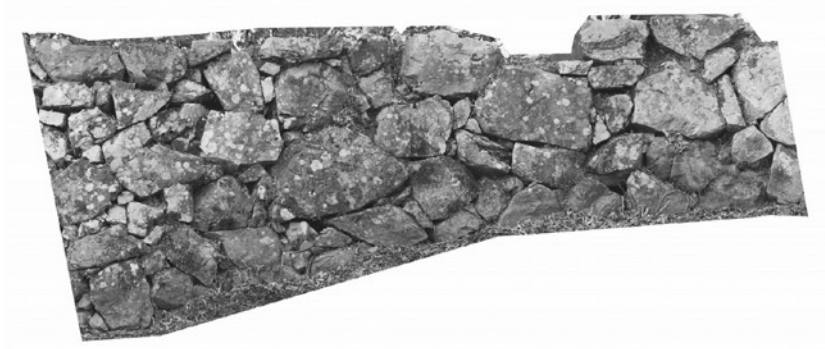
石垣番号	206		地区	本丸外曲輪		位置図 				
長さ	天部	3.46		m						
	基底部	3.49		m						
高さ	左	1.48		m						
	中央	1.24		m						
	右	0.98		m						
勾配	左	70.1		°						
	中央	70		°						
	右	74.1		°						
立面積	4.5		m ²							
隅角部	平面形状		反り	石材加工		石積の特徴		その他		
	左	鋸出角 出角 入角 鋸入角	有 (無)	野面石 粗加工石 精加工石						
		右	鋸出角 出角 入角 鋸入角	有 (無)	野面石 粗加工石 精加工石					
	加工痕跡 ハツリ ノミ痕 スダレ 刻印 転用石 建物跡 その他				矢穴 有 (無)		海岸石 有 (無)		石材種類 硬砂岩	
築石部	輪取り		反り	石材加工		石積の特徴		その他		
	有 (無)		有 (無)	野面石 粗加工石 精加工石		乱積み 布積み 谷積み				
	加工痕跡 ハツリ ノミ痕 スダレ 刻印 転用石 建物跡 その他				矢穴 有 (無)		海岸石 有 (無)		石材種類 硬砂岩	
	劣化の状態									
現況		歪み	ずれ	割れ	抜け	孕み	崩れ	沈下	樹木	その他
	天部				○					
	中部			○	○					
	基底部									
上部構造物 (絵図等年代)		塀(宝永6年・享保19年・元文3年・延享2年・明和7年・安政2年・明治初期)								
特記事項										
石垣に影響を与える要素 ・石材のヌケあり。										
調査年月日	2019/1/6			調査者	株式会社 とっぺん

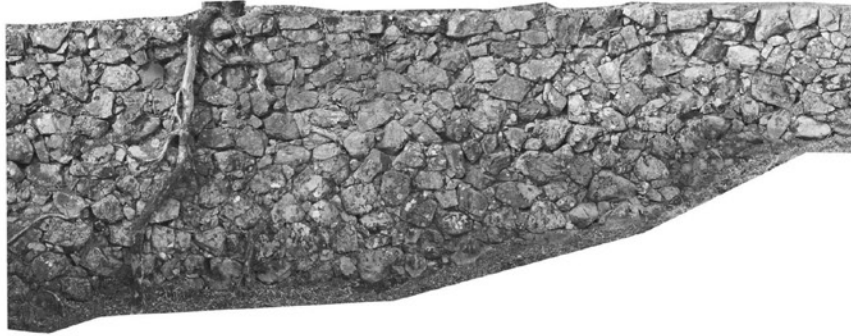
石垣番号	208		地区	本丸外曲輪		位置図 				
長さ	天部	13.64		m						
	基底部	14.09		m						
高さ	左	2.73		m						
	中央	2.77		m						
	右	1.87		m						
勾配	左	68.5		°						
	中央	70.7		°						
	右	68.2		°						
立面積	36.4		m ²							
隅角部	平面形状		反り	石材加工		石積の特徴		その他		
	左	鋸出角 出角 入角 鋸入角	有 (無)	野面石 粗加工石 精加工石						
		右	鋸出角 出角 入角 鋸入角	有 (無)	野面石 粗加工石 精加工石					
	加工痕跡 ハツリ ノミ痕 スダレ 刻印 転用石 建物跡 その他				矢穴 有 (無)		海岸石 有 (無)		石材種類 硬砂岩	
築石部	輪取り		反り	石材加工		石積の特徴		その他		
	有 (無)		有 (無)	野面石 粗加工石 精加工石		乱積み 布積み 谷積み				
	加工痕跡 ハツリ ノミ痕 スダレ 刻印 転用石 建物跡 その他				矢穴 有 (無)		海岸石 (有) 無		石材種類 硬砂岩	
	劣化の状態									
現況		歪み	ずれ	割れ	抜け	孕み	崩れ	沈下	樹木	その他
	天部		○						○	
	中部			○	○				○	
	基底部				○				○	
上部構造物 (絵図等年代)		塀(宝永6年・享保19年・元文3年・延享2年・明和7年・安政2年・明治初期)								
特記事項										
石垣に影響を与える要素 ・左側樹木根あり(根の周囲にワレあり)。										
調査年月日	2019/1/6			調査者	株式会社 とっぺん

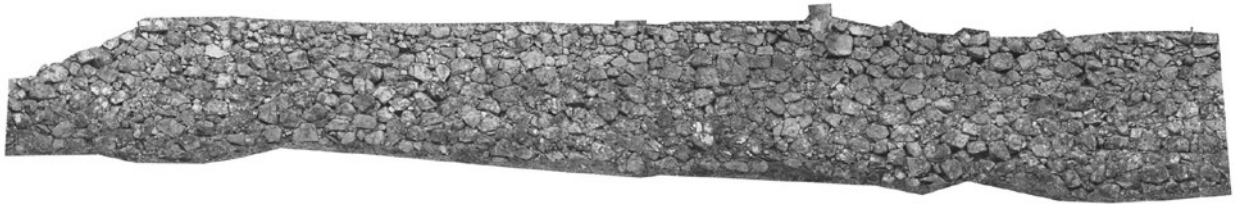
石垣番号	210		地区	本丸外曲輪		位置図 				
長さ	天部	24.18	m							
	基底部	26.53	m							
高さ	左	2.99	m							
	中央	3.15	m							
	右	3.33	m							
勾配	左	70.5	°							
	中央	68	°							
	右	66.2	°							
立面積	88.5		m ²							
隅角部	平面形状		反り	石材加工		石積の特徴		その他		
	左	鋸出角 出角 入角 鋸入角	有 無	野面石 粗加工石 精加工石						
		右	鋸出角 出角 入角 鋸入角	有 無	野面石 粗加工石 精加工石					
	加工痕跡 ハツリ ノミ痕 スダレ 刻印 転用石 建物跡 その他				矢穴 有 無		海岸石 有 無		石材種類 硬砂岩	
築石部	輪取り		反り	石材加工		石積の特徴		その他		
	有 無		有 無	野面石 粗加工石 精加工石		乱積み 布積み 谷積み				
	加工痕跡 ハツリ ノミ痕 スダレ 刻印 転用石 建物跡 その他				矢穴 有 無		海岸石 有 無		石材種類 硬砂岩	
	劣化の状態									
現況		歪み	ずれ	割れ	抜け	孕み	崩れ	沈下	樹木	その他
	天部		○	○	○				○	○
	中部			○	○					
	基底部			○	○	○				
上部構造物 (絵図等年代)		塀(宝永6年・享保19年・元文3年・延享2年・明和7年・安政2年・明治初期)・平櫓(元文3年・明治初期)・冠木門(宝永6年・元文3年・延享2年・明和7年・安政2年・明治初期)								
特記事項 ・延享元年(崩れ) 規模(高さ一丈?横六間)										
石垣に影響を与える要素 ・中央下部にハラミあり。 ・石材のワレ多い。										
調査年月日	2019/1/6			調査者	株式会社 とっぺん

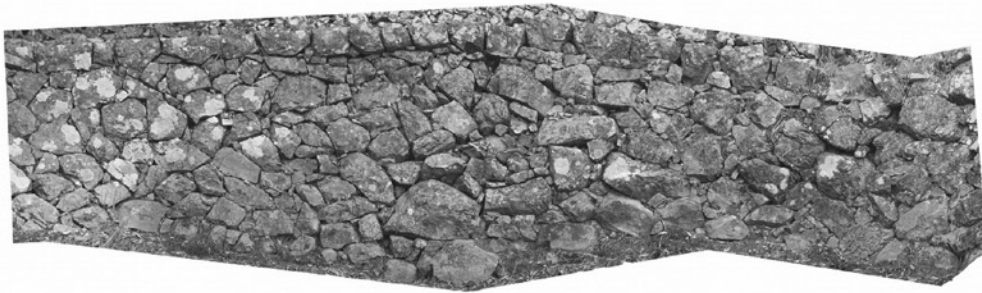
石垣番号	211		地区	本丸外曲輪		位置図

長さ	天部	7.53		m						
	基底部	7.12		m						
高さ	左	1.5		m						
	中央	2.24		m						
	右	1.48		m						
勾配	左	66.2		°						
	中央	74.4		°						
	右	64.3		°						
立面積	14.7		m ²							
隅角部	平面形状		反り	石材加工		石積の特徴		その他		
	左	鋳出角 出角	有 無	野面石 粗加工石 精加工石			折れ不明瞭			
		入角 鋳入角								
	右	鋳出角 出角	有 無	野面石 粗加工石 精加工石						
入角 鋳入角										
加工痕跡 ハツリ ノミ痕 スダレ 刻印 転用石 建物跡 その他				矢穴 有 無		海岸石 有 無		石材種類 硬砂岩		
築石部	輪取り		反り	石材加工		石積の特徴		その他		
	有 無	有 無	野面石 粗加工石 精加工石	乱積み 布積み 谷積み						
	加工痕跡 ハツリ ノミ痕 スダレ 刻印 転用石 建物跡 その他				矢穴 有 無		海岸石 有 無		石材種類 硬砂岩	
劣化の状態										
現況		歪み	ずれ	割れ	抜け	孕み	崩れ	沈下	樹木	その他
	天部			○	○					
	中部			○	○					
	基底部				○					
上部構造物 (絵図等年代)										
特記事項 ・目地は後生の積み替えか？										
石垣に影響を与える要素 ・石材のワレ、ヌケあり。										
調査年月日	2019/1/6			調査者	株式会社 とっぺん

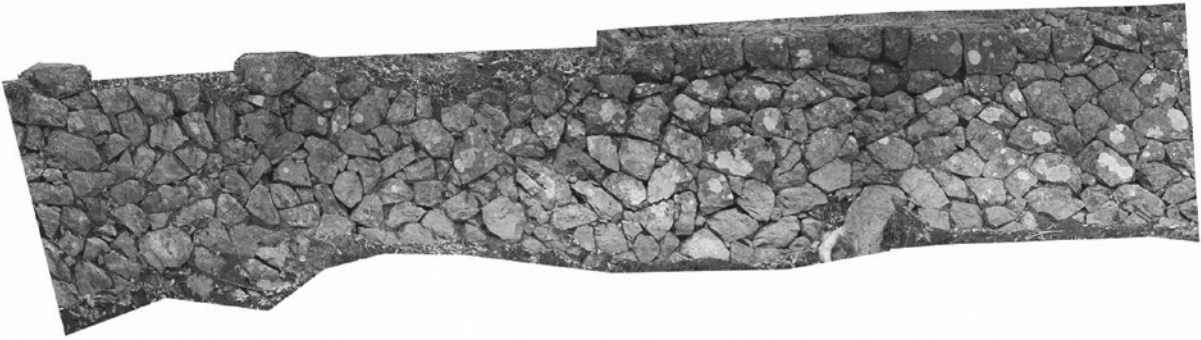
石垣番号	212		地区	本丸外曲輪		位置図

長さ	天部	9.03		m						
	基底部	8.12		m						
高さ	左	4.7		m						
	中央	3.03		m						
	右	1.4		m						
勾配	左	54.3		°						
	中央	50.6		°						
	右	64.8		°						
立面積	33.5		m ²							
隅角部	平面形状		反り	石材加工		石積の特徴		その他		
	左	鋳出角 出角	有 無	野面石 粗加工石	海岸石	折れ不明瞭				
		入角 鋳入角								
	右	鋳出角 出角	有 無	野面石 粗加工石	海岸石	折れ不明瞭				
入角 鋳入角										
加工痕跡 ハツリ ノミ痕 スダレ 刻印 転用石 建物跡 その他				矢穴 有 無		海岸石 有 無		石材種類 硬砂岩		
築石部	輪取り		反り	石材加工		石積の特徴		その他		
	有 無	有 無	野面石 粗加工石	乱積み 布積み		谷積み				
				精加工石						
	加工痕跡 ハツリ ノミ痕 スダレ 刻印 転用石 建物跡 その他				矢穴 有 無		海岸石 有 無		石材種類 硬砂岩	
劣化の状態										
現況		歪み	ずれ	割れ	抜け	孕み	崩れ	沈下	樹木	その他
	天部				○		○			
	中部				○					
	基底部								○	
上部構造物 (絵図等年代)										
特記事項										
石垣に影響を与える要素 ・中央上部クズレあり。 ・石材のヌケあり。										
調査年月日	2019/1/6			調査者	株式会社 とっぺん

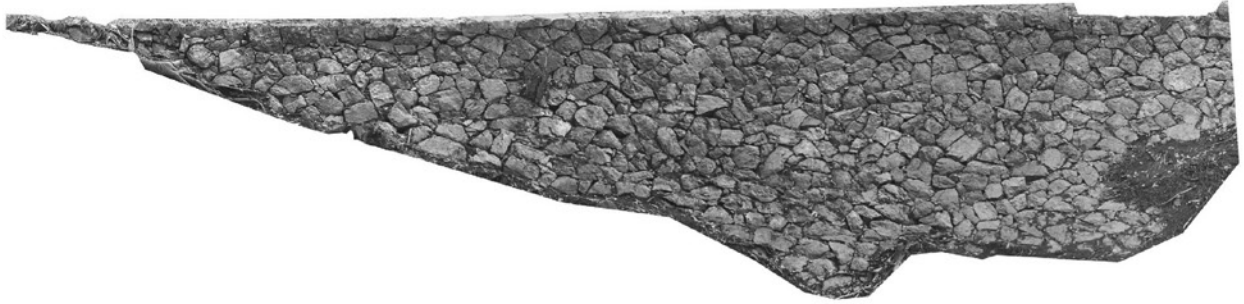
石垣番号	213		地区	本丸外曲輪		位置図 				
長さ	天部	13.68		m						
	基底部	14.16		m						
高さ	左	0.49		m						
	中央	2.36		m						
	右	4.11		m						
勾配	左	67.5		°						
	中央	51.4		°						
	右	50.2		°						
立面積	41.7		m ²							
隅角部	平面形状		反り	石材加工		石積の特徴		その他		
	左	鋳出角 出角 入角 鋳入角	有 無	野面石 粗加工石 精加工石						
		右	鋳出角 出角 入角 鋳入角	有 無	野面石 粗加工石 精加工石				折れ不明瞭	
	加工痕跡 ハツリ ノミ痕 スダレ 刻印 転用石 建物跡 その他				矢穴 有 無		海岸石 有 無		石材種類 硬砂岩	
築石部	輪取り		反り	石材加工		石積の特徴		その他		
	有 無	有 無	野面石 粗加工石 精加工石		乱積み 布積み 谷積み					
			加工痕跡 ハツリ ノミ痕 スダレ 刻印 転用石 建物跡 その他				矢穴 有 無		海岸石 有 無	
	劣化の状態									
現況		歪み	ずれ	割れ	抜け	孕み	崩れ	沈下	樹木	その他
	天部				○					
	中部				○				○	
	基底部								○	
上部構造物 (絵図等年代)										
特記事項 ・宝永6年以前(崩れ) 規模(長四間)										
石垣に影響を与える要素 ・右側上部クズレあり。 ・石材のヌケあり。 ・下部樹木が生えたり、土に覆われている。										
調査年月日	2019/1/6			調査者	株式会社 とっぺん

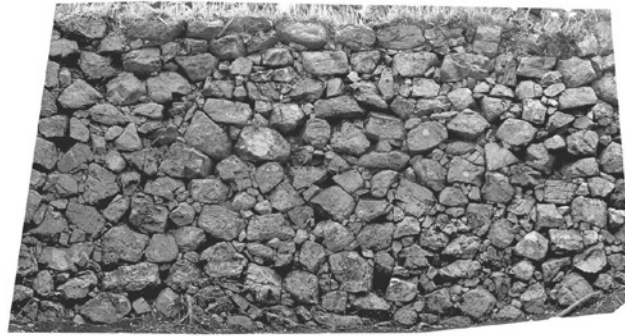
劣化の状態										
現況		歪み	ずれ	割れ	抜け	孕み	崩れ	沈下	樹木	その他
	天部				○					
	中部			○	○					
	基底部				○				○	
上部構造物 (絵図等年代)		塀(宝永6年・元文3年・延享2年・明和7年・安政2年・明治初期)								
特記事項 ・不明瞭な目地が通る。										
石垣に影響を与える要素 ・石材のワレ、ヌケあり。										
調査年月日	2019/1/6			調査者	株式会社 とっぺん

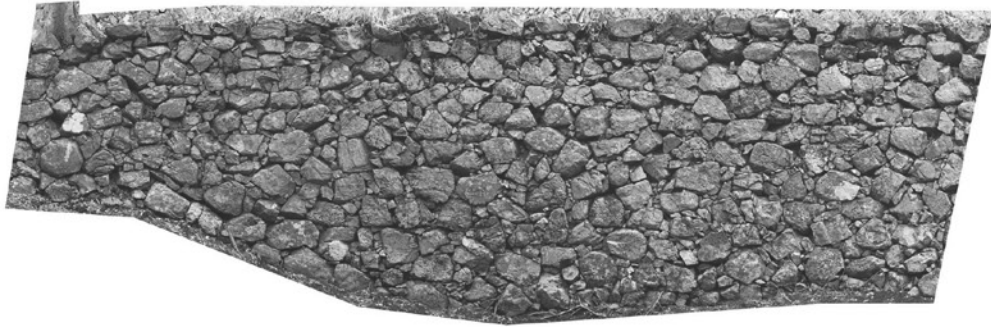
劣化の状態									
現況		歪み	ずれ	割れ	抜け	孕み	崩れ	沈下	樹木	その他
	天部				○	○			○	
	中部			○	○					
	基底部				○	○			○	
上部構造物 (絵図等年代)		塀(宝永6年・元文3年・延享2年・明和7年・安政2年・明治初期) 平櫓(元文3年)								
特記事項										
石垣に影響を与える要素 ・石材のワレ多い。 ・中央上部と左側下部にハラミあり。										
調査年月日	2019/1/6			調査者	株式会社 とっぺん

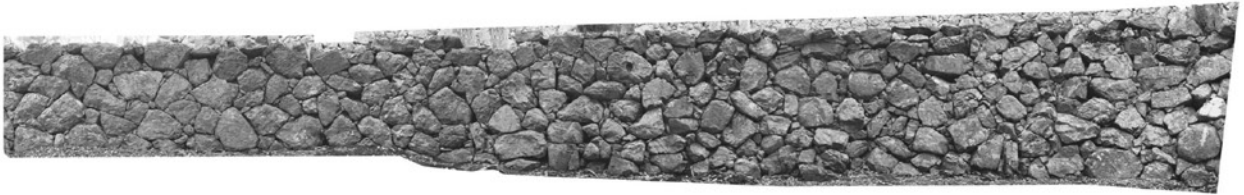
加工痕跡 <input checked="" type="radio"/> ハツリ <input type="radio"/> ノミ痕 <input type="radio"/> スダレ <input type="radio"/> 刻印 <input type="radio"/> 転用石 <input type="radio"/> 建物跡 <input type="radio"/> その他				矢穴 有 <input checked="" type="radio"/> 無		海岸石 <input checked="" type="radio"/> 有 <input type="radio"/> 無		石材種類 硬砂岩	
	劣化の状態									
現況		歪み	ずれ	割れ	抜け	孕み	崩れ	沈下	樹木	その他
	天部		○	○	○					
	中部			○	○					
	基底部									
上部構造物 (絵図等年代)		塀(宝永6年・享保19年・元文3年・延享2年・明和7年・安政2年・明治初期) 平櫓(元文3年)								
特記事項 ・左右で石材の加工度が異なる。										
石垣に影響を与える要素 ・中央部突出石材あり。 ・ワレあり。										
調査年月日	2019/1/6			調査者	株式会社 とっぺん

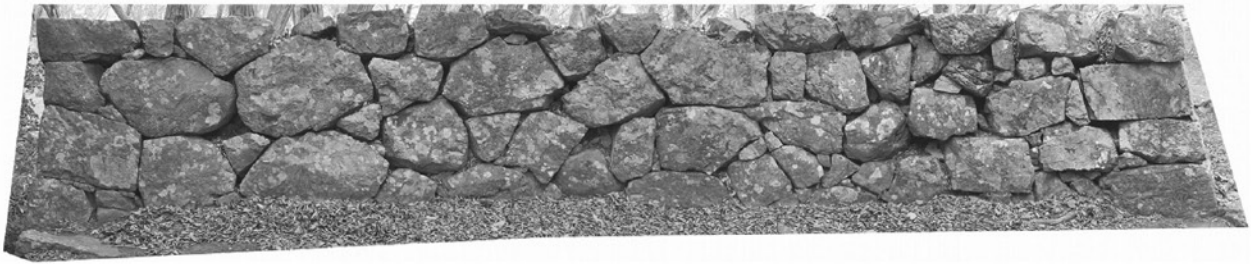
石垣番号	219		地区	本丸外曲輪		位置図 				
長さ	天部	6.99		m						
	基底部	7.39		m						
高さ	左	1.39		m						
	中央	1.24		m						
	右	1.22		m						
勾配	左	75.2		°						
	中央	73		°						
	右	73.4		°						
立面積	9.4		m ²							
隅角部	平面形状		反り	石材加工		石積の特徴		その他		
	左	鋳出角	出角		有 無	野面石	粗加工石			
		入角	鋳入角				精加工石			
	右	鋳出角	出角		有 無	野面石	粗加工石			
入角		鋳入角		精加工石						
加工痕跡				矢穴		海岸石		石材種類		
ハツリ ノミ痕 スダレ 刻印				有 無		有 無		硬砂岩		
転用石 建物跡 その他										
築石部	輪取り		反り	石材加工		石積の特徴		その他		
	有 無	有 無	有 無	野面石	粗加工石		乱積み 布積み			
					精加工石		谷積み			
	加工痕跡				矢穴		海岸石		石材種類	
ハツリ ノミ痕 スダレ 刻印				有 無		有 無		硬砂岩		
転用石 建物跡 その他										
現況	劣化の状態									
		歪み	ずれ	割れ	抜け	孕み	崩れ	沈下	樹木	その他
	天部		○		○					
	中部			○	○					
基底部										
上部構造物 (絵図等年代)		渡櫓か(享保19年・元文3年・延享2年・明和7年・安政2年・明治初期)								
特記事項										
石垣に影響を与える要素 ・石材のヌケあり。 ・右隅角部天端石がズレ。										
調査年月日	2019/1/6			調査者	株式会社 とっぺん

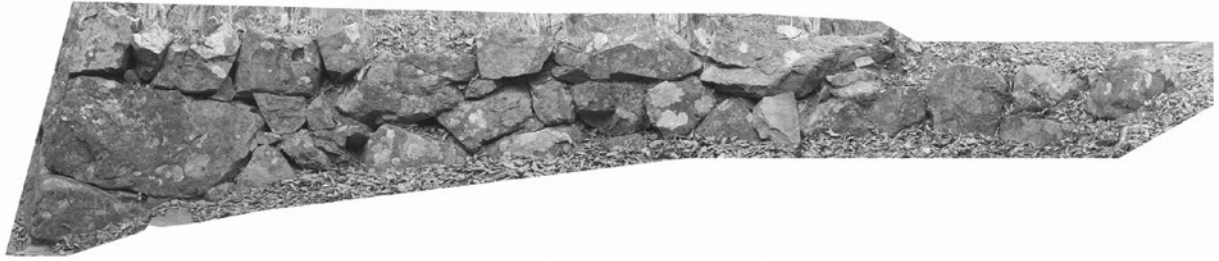
精加工石		谷積み				
	加工痕跡 ハツリ <input type="checkbox"/> ノミ痕 <input type="checkbox"/> スダレ <input type="checkbox"/> 刻印				矢穴		海岸石		石材種類	
転用石 建物跡 その他				有 <input checked="" type="checkbox"/> 無		有 <input checked="" type="checkbox"/> 無		硬砂岩		
現況	劣化の状態									
		歪み	ずれ	割れ	抜け	孕み	崩れ	沈下	樹木	その他
	天部			○	○					
	中部				○					
基底部										
上部構造物 (絵図等年代)		渡櫓か(享保19年・元文3年・延享2年・明和7年・安政2年・明治初期)								
特記事項										
石垣に影響を与える要素 ・石材のワレ、ヌケあり。・目地にモルタルあり。										
調査年月日	2019/1/6			調査者	株式会社 とっぺん

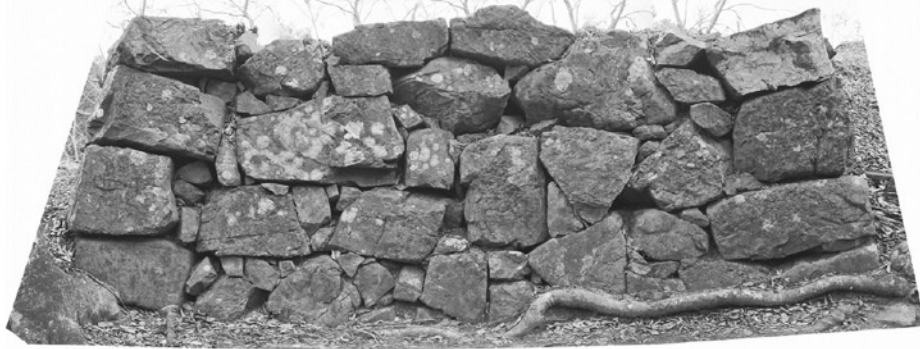
精加工石		谷積み				
	加工痕跡 ハツリ <input checked="" type="checkbox"/> ノミ痕 <input type="checkbox"/> スダレ <input type="checkbox"/> 刻印				矢穴		海岸石		石材種類	
転用石 建物跡 その他				有 <input checked="" type="checkbox"/> 無		有 <input checked="" type="checkbox"/> 無		硬砂岩		
現況	劣化の状態									
		歪み	ずれ	割れ	抜け	孕み	崩れ	沈下	樹木	その他
	天部		○		○					
	中部		○		○					
基底部								○		
上部構造物 (絵図等年代)		渡櫓か(享保19年・元文3年・延享2年・明和7年・安政2年・明治初期)								
特記事項										
石垣に影響を与える要素 ・石材のヌケあり。 ・左隅角部ズレあり(樹木の影響か)。										
調査年月日	2019/1/6			調査者	株式会社 とっぺん

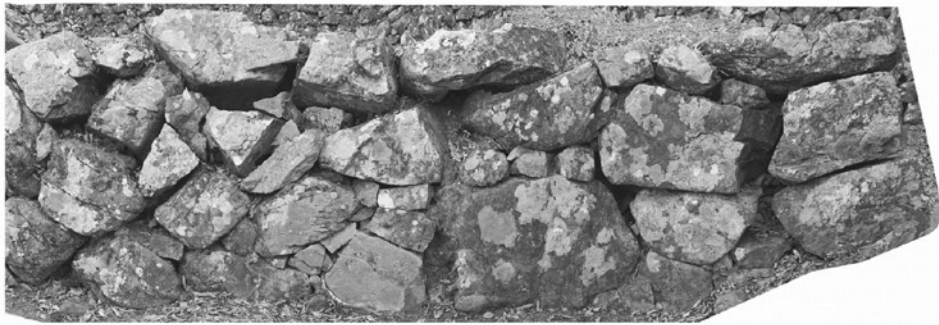
石垣番号	224		地区	本丸外曲輪		位置図 				
長さ	天部	3.29		m						
	基底部	3.8		m						
高さ	左	1.02		m						
	中央	1.12		m						
	右	1.05		m						
勾配	左	74.5		°						
	中央	70.8		°						
	右	71.8		°						
立面積	3.2		m ²							
隅角部	平面形状		反り	石材加工		石積の特徴		その他		
	左	鋸出角 出角 入角 鋸入角	有 (無)	野面石 粗加工石 精加工石						
		右	鋸出角 出角 入角 鋸入角	有 (無)	野面石 粗加工石 精加工石					
	加工痕跡 ハツリ ノミ痕 スダレ 刻印 転用石 建物跡 その他				矢穴 有 (無)		海岸石 有 (無)		石材種類 硬砂岩	
築石部	輪取り		反り	石材加工		石積の特徴		その他		
	有 (無)		有 (無)	野面石 粗加工石 精加工石		乱積み 布積み 谷積み				
	加工痕跡 ハツリ ノミ痕 スダレ 刻印 転用石 建物跡 その他				矢穴 有 (無)		海岸石 有 (無)		石材種類 硬砂岩	
	劣化の状態									
現況		歪み	ずれ	割れ	抜け	孕み	崩れ	沈下	樹木	その他
	天部		○		○					
	中部		○		○				○	
	基底部				○				○	
上部構造物 (絵図等年代)		渡櫓か(享保19年・元文3年・延享2年・明和7年・安政2年・明治初期)								
特記事項										
石垣に影響を与える要素 ・石材のヌケあり。 ・右隅角部と中央上部にズレあり(前面と上面樹木の影響か)。										
調査年月日	2019/1/6			調査者	株式会社 とっぺん

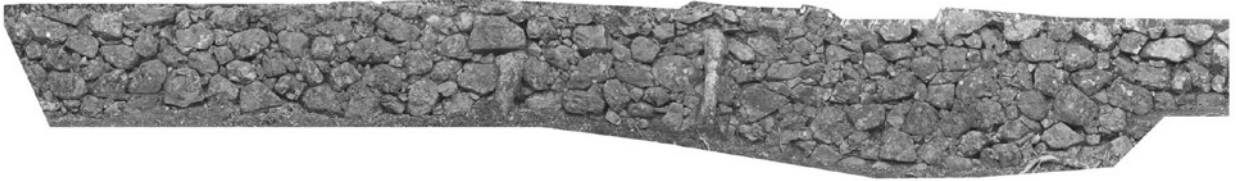
石垣番号	225		地区	本丸外曲輪						
長さ	天部	15.39		m						
	基底部	15.85		m						
高さ	左	1.31		m						
	中央	1.44		m						
	右	1.66		m						
勾配	左	63.7		°						
	中央	67.3		°						
	右	69.1		°						
立面積	25.2		m ²							
隅角部	平面形状		反り	石材加工		石積の特徴		その他		
	左	鋸出角 出角	有 (無)	野面石 粗加工石 精加工石						
		入角 鋸入角								
	右	鋸出角 出角	有 (無)	野面石 粗加工石 精加工石						
入角 鋸入角										
加工痕跡 ハツリ ノミ痕 スダレ 刻印 転用石 建物跡 その他				矢穴 有 (無)		海岸石 有 (無)		石材種類 硬砂岩		
築石部	輪取り		反り	石材加工		石積の特徴		その他		
	有 (無)	有 (無)	野面石 粗加工石 精加工石		乱積み 布積み 谷積み					
	加工痕跡 ハツリ ノミ痕 スダレ 刻印 転用石 建物跡 その他				矢穴 有 (無)		海岸石 (有) 無		石材種類 硬砂岩	
劣化の状態										
現況		歪み	ずれ	割れ	抜け	孕み	崩れ	沈下	樹木	その他
	天部		○	○	○				○	○
	中部			○	○				○	
	基底部			○					○	
上部構造物 (絵図等年代)		塀(宝永6年・享保19年・元文3年・延享2年・明和7年・安政2年・明治初期)								
特記事項										
石垣に影響を与える要素 ・石材のワレ、ヌケあり。 ・中央部上面樹木の根あり。										
調査年月日	2019/1/6			調査者	株式会社 とっぺん

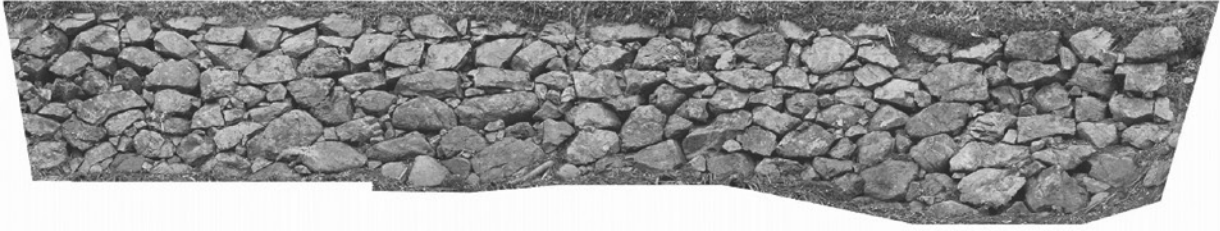
石垣番号	229		地区	本丸外曲輪		位置図

劣化の状態											
現況		歪み	ずれ	割れ	抜け	孕み	崩れ	沈下	樹木	その他	
	天部		○		○						
	中部			○	○						
	基底部			○							
上部構造物 (絵図等年代)											
特記事項											
石垣に影響を与える要素 ・石材のヌケあり。 ・右側ズレあり。											
調査年月日	2019/1/28			調査者	株式会社 とっぺん

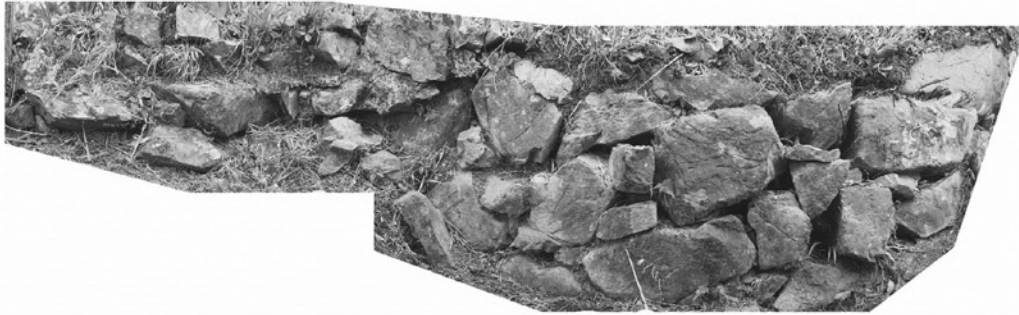
石垣番号	233		地区	本丸外曲輪		位置図

長さ	天部	5.3		m						
	基底部	5.12		m						
高さ	左	1.05		m						
	中央	1.95		m						
	右	2.26		m						
勾配	左	49.4		°						
	中央	49.3		°						
	右	49.7		°						
立面積	12.2		m ²							
隅角部	平面形状		反り	石材加工		石積の特徴		その他		
	左	鋸出角 出角 入角 鋸入角	有 無	野面石 粗加工石 精加工石						
		右	鋸出角 出角 入角 鋸入角	有 (無)	野面石 粗加工石 精加工石					
	加工痕跡 ハツリ ノミ痕 スダレ 刻印 転用石 建物跡 その他				矢穴 有 (無)		海岸石 有 (無)		石材種類 硬砂岩	
築石部	輪取り		反り	石材加工		石積の特徴		その他		
	有 (無)		有 (無)	野面石 粗加工石 精加工石		乱積み 布積み 谷積み				
	加工痕跡 ハツリ ノミ痕 スダレ 刻印 転用石 建物跡 その他				矢穴 有 (無)		海岸石 有 (無)		石材種類 硬砂岩	
	劣化の状態									
現況		歪み	ずれ	割れ	抜け	孕み	崩れ	沈下	樹木	その他
	天部									○
	中部				○	○				
	基底部					○				
上部構造物 (絵図等年代)										
特記事項										
石垣に影響を与える要素 ・石材のヌケあり。 ・中央部ハラミ、突出石材あり。 ・目地にモルタルあり。										
調査年月日	2019/1/28			調査者	株式会社 とっぺん
