佐伯城跡石垣調査票

調査年月日	2018/1/23			調査者	株式会社 とっぺん

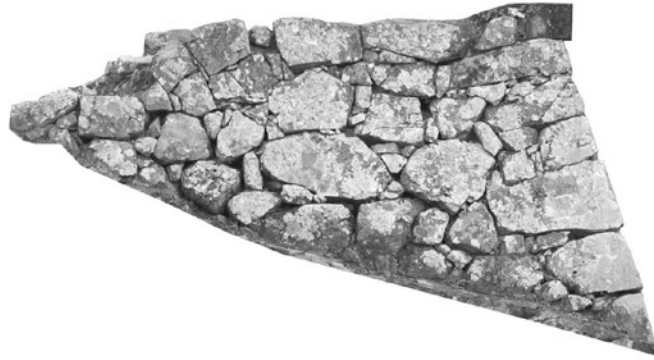
全体写真

石垣番号	303		地区	二の丸						
長さ	天部	3.78		m						
	基底部	5.34		m						
高さ	左	0.57		m						
	中央	1.92		m						
	右	2.41		m						
勾配	左	78.7		°						
	中央	71.6		°						
	右	68.1		°						
立面積	7.9		m <sup>2</sup>							
隅角部	平面形状		反り	石材加工		石積の特徴		その他		
	左	鋳出角 出角 入角 鋳入角	有 無	野面石 粗加工石 精加工石						
		右	鋳出角 (出角) 入角 鋳入角	有 (無)	(野面石) 粗加工石 精加工石					
	加工痕跡 (ハツリ) (ノミ痕) スダレ (刻印) 転用石 建物跡 その他				矢穴 (有) 無		海岸石 有 (無)		石材種類 硬砂岩	
築石部	輪取り		反り	石材加工		石積の特徴		その他		
	有 (無)		有 (無)	(野面石) 粗加工石 精加工石		(乱積み) 布積み 谷積み				
	加工痕跡 (ハツリ) ノミ痕 スダレ 刻印 転用石 建物跡 その他				矢穴 有 (無)		海岸石 (有) 無		石材種類 硬砂岩	
	劣化の状態									
現況		歪み	ずれ	割れ	抜け	孕み	崩れ	沈下	樹木	その他
	天部				○					○
	中部			○	○					
	基底部									
上部構造物 (絵図等年代)		廊下橋(宝永6年・元文3年・延享2年・明和7年・安政2年・明治初期)								
特記事項 ・右隅角部、目地を境に稜線角度異なる。										
石垣に影響を与える要素 ・右隅角部上面にコンクリート橋あり。 ・間詰石のヌケあり。 ・背面は上面の樹木根が集中している可能性あり。										
調査年月日	2018/1/23			調査者	株式会社 とっぺん

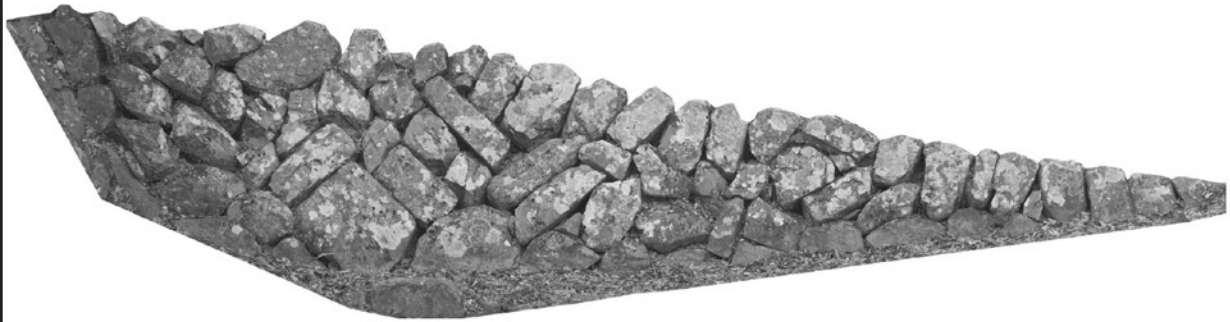
全体写真

石垣番号	304		地区	二の丸		位置図 				
長さ	天部	7.67		m						
	基底部	6.41		m						
高さ	左	1.58		m						
	中央	1.19		m						
	右	0.25		m						
勾配	左	74.6		°						
	中央	76.7		°						
	右	76.1		°						
立面積	7.31		m <sup>2</sup>							
隅角部	平面形状		反り	石材加工		石積の特徴		その他		
	左	鋳出角 出角 入角 鋳入角	有 (無)	野面石 粗加工石 精加工石						
		右	鋳出角 出角 入角 鋳入角	有 無	野面石 粗加工石 精加工石					
	加工痕跡 ハツリ ノミ痕 スダレ 刻印 転用石 建物跡 その他				矢穴 有 (無)		海岸石 有 (無)		石材種類 硬砂岩	
築石部	輪取り		反り	石材加工		石積の特徴		その他		
	有 (無)		有 (無)	野面石 粗加工石 精加工石		乱積み 布積み 谷積み				
	加工痕跡 ハツリ ノミ痕 スダレ 刻印 転用石 建物跡 その他				矢穴 有 (無)		海岸石 (有) 無		石材種類 硬砂岩	
	劣化の状態									
現況		歪み	ずれ	割れ	抜け	孕み	崩れ	沈下	樹木	その他
	天部			○						
	中部			○	○					
	基底部									
上部構造物 (絵図等年代)										
特記事項 ・後世の積み替えか？ ・石垣305に擦り付け。										
石垣に影響を与える要素 ・石材のヌケ、ワレあり。										
調査年月日	2018/1/23			調査者	株式会社 とっぺん

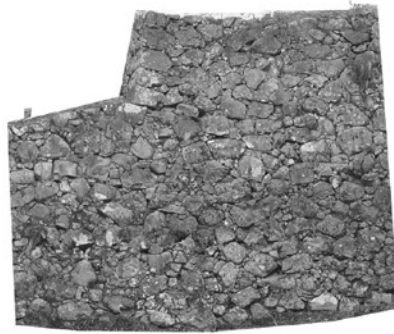
全体写真

石垣番号	310		地区	二の丸		位置図 				
長さ	天部	4.73		m						
	基底部	7.53		m						
高さ	左	4.69		m						
	中央	7.18		m						
	右	6.79		m						
勾配	左	64.3		°						
	中央	66.8		°						
	右	67.2		°						
立面積	53.5		m <sup>2</sup>							
隅角部	平面形状		反り	石材加工		石積の特徴		その他		
	左	鋸出角 出角 入角 鋸入角	有 (無)	野面石 粗加工石 精加工石				折れ不明瞭		
		右	鋸出角 出角 入角 鋸入角	有 (無)	野面石 粗加工石 精加工石				折れ不明瞭	
	加工痕跡 ハツリ ノミ痕 スダレ 刻印 転用石 建物跡 その他				矢穴 有 (無)		海岸石 有 (無)		石材種類 硬砂岩	
築石部	輪取り		反り	石材加工		石積の特徴		その他		
	有 (無)		有 (無)	野面石 粗加工石 精加工石		乱積み 布積み 谷積み				
	加工痕跡 ハツリ ノミ痕 スダレ 刻印 転用石 建物跡 その他				矢穴 有 (無)		海岸石 有 (無)		石材種類 硬砂岩	
	劣化の状態									
現況		歪み	ずれ	割れ	抜け	孕み	崩れ	沈下	樹木	その他
	天部									
	中部		○	○	○			○	○	○
	基底部			○		○				
上部構造物 (絵図等年代)		塀(延享2年・明和7年・安政2年)・平櫓(宝永6年・元文3年・延享2年・明和7年・安政2年・明治初期)・渡櫓(宝永6年・元文3年・延享2年・明和7年・安政2年・明治初期)								
特記事項										
石垣に影響を与える要素 ・中央部突出石材あり。 ・右側上部沈下あり。 ・左側下部ハラミあり(樹木根の影響か)。										
調査年月日	2019/2/15			調査者	株式会社 とっぺん

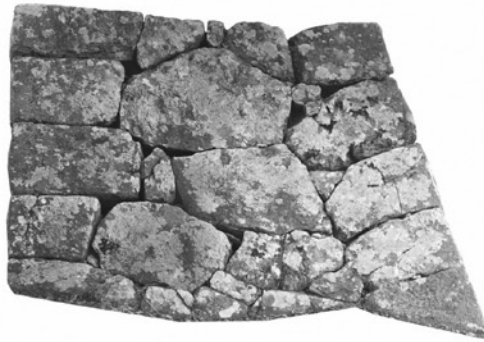
全体写真

石垣番号	311		地区	二の丸		位置図 				
長さ	天部	2.31		m						
	基底部	3.05		m						
高さ	左	2.05		m						
	中央	2.03		m						
	右	2.05		m						
勾配	左	81.4		°						
	中央	77.4		°						
	右	74.6		°						
立面積	5.64		m <sup>2</sup>							
隅角部	平面形状		反り	石材加工		石積の特徴		その他		
	左	鋳出角	出角	有 無	野面石 粗加工石 精加工石			間詰石少ない		
		入角	鋳入角							
	右	鋳出角	出角	有 無	野面石 粗加工石 精加工石			間詰石少ない		
入角		鋳入角								
加工痕跡 ハツリ ノミ痕 スダレ 刻印 転用石 建物跡 その他				矢穴 有 無		海岸石 有 無		石材種類 硬砂岩		
築石部	輪取り		反り	石材加工		石積の特徴		その他		
	有 無	有 無	有 無	野面石 粗加工石 精加工石		乱積み 布積み 谷積み		間詰石少ない		
	加工痕跡 ハツリ ノミ痕 スダレ 刻印 転用石 建物跡 その他				矢穴 有 無		海岸石 有 無		石材種類 硬砂岩	
劣化の状態										
現況		歪み	ずれ	割れ	抜け	孕み	崩れ	沈下	樹木	その他
	天部			○						
	中部			○	○					
	基底部			○					○	
上部構造物 (絵図等年代)		渡櫓(宝永6年・元文3年・延享2年・明和7年・安政2年・明治初期)								
特記事項 ・安政元年(孕み) 規模(高さ八尺・幅一間半程) ・左隅角部、目地を境に稜線角度異なる。										
石垣に影響を与える要素 ・石垣前面に樹木が密着。 ・石材のワレ、ヌケあり。										
調査年月日	2018/1/24			調査者	株式会社 とっぺん

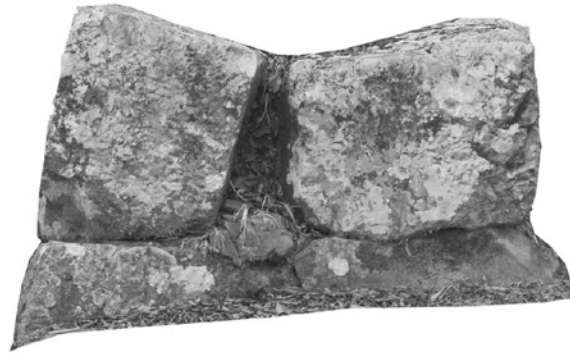
全体写真

石垣番号	315		地区	二の丸						
長さ	天部	1.64		m						
	基底部	1.23		m						
高さ	左	0.68		m						
	中央	0.62		m						
	右	0.56		m						
勾配	左	79.8		°						
	中央	80.8		°						
	右	82.3		°						
立面積	0.71		m <sup>2</sup>							
隅角部	平面形状		反り	石材加工		石積の特徴		その他		
	左	鑄出角	出角		有	野面石		粗加工石		
		入角	鑄入角			精加工石				
	右	鑄出角	出角		有	野面石		粗加工石		
入角		鑄入角		精加工石						
加工痕跡				矢穴		海岸石		石材種類		
ハツリ				ノミ痕		スダレ		刻印		
転用石				建物跡		その他		有		
築石部	輪取り		反り	石材加工		石積の特徴		その他		
	有	無	有	無	野面石	粗加工石	乱積み	布積み		
					精加工石	谷積み				
	加工痕跡				矢穴		海岸石		石材種類	
ハツリ				ノミ痕		スダレ		刻印		
転用石				建物跡		その他		有		
現況	劣化の状態									
		歪み	ずれ	割れ	抜け	孕み	崩れ	沈下	樹木	その他
	天部		○		○					
	中部									
基底部										
上部構造物 (絵図等年代)		塀(元文3年)								
特記事項										
石垣に影響を与える要素 ・間詰め石のヌケあり。 ・石材のズレあり。										
調査年月日	2018/2/7				調査者	株式会社 とっぺん

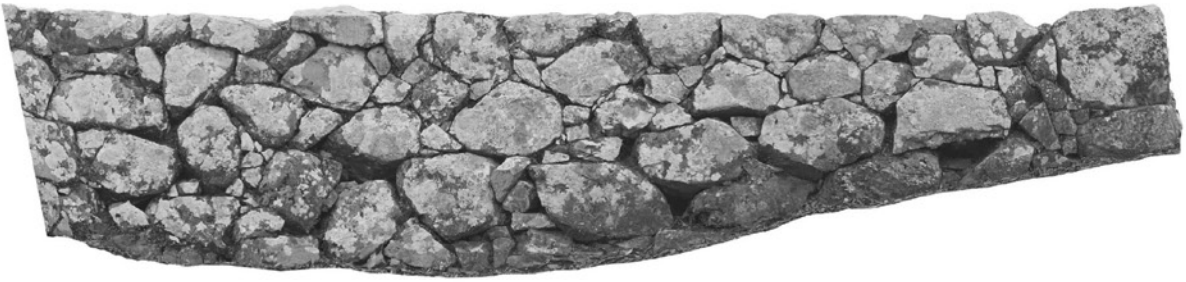
全体写真

加工痕跡 <input checked="" type="checkbox"/> ハツリ <input checked="" type="checkbox"/> ノミ痕 スダレ 刻印 転用石 建物跡 その他			矢穴 有 <input checked="" type="checkbox"/> 無		海岸石 有 <input checked="" type="checkbox"/> 無		石材種類 硬砂岩		
	劣化の状態									
現況		歪み	ずれ	割れ	抜け	孕み	崩れ	沈下	樹木	その他
	天部			○	○				○	
	中部				○					
	基底部			○	○					
上部構造物 (絵図等年代)		塀(元文3年)								
特記事項										
<p>石垣に影響を与える要素</p> <ul style="list-style-type: none"> <li>・上部に突出石垣あり。樹木の影響か？</li> <li>・石材のワレ、ヌケあり</li> </ul>										
調査年月日	2018/2/7			調査者	株式会社 とっぺん

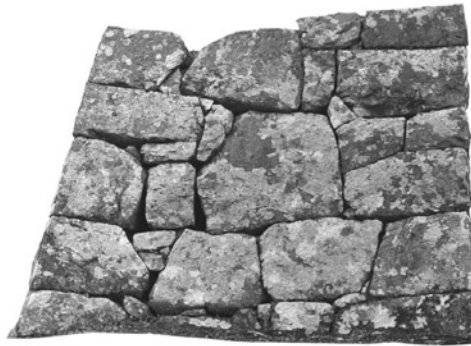
全体写真

加工痕跡 ハツリ <input checked="" type="checkbox"/> ノミ痕 スダレ 刻印 転用石 建物跡 その他				矢穴 有 <input checked="" type="checkbox"/> 無		海岸石 有 <input checked="" type="checkbox"/> 無	石材種類 硬砂岩		
劣化の状態										
現況		歪み	ずれ	割れ	抜け	孕み	崩れ	沈下	樹木	その他
	天部				○					
	中部				○					
	基底部				○					
上部構造物 (絵図等年代)		渡櫓(宝永6年・元文3年・延享2年・明和7年・安政2年・明治初期)								
特記事項 ・安政元年(孕み) 規模(高さ一間・幅一間半程) ・左右隅角部、目地を境に稜線角度異なる。										
石垣に影響を与える要素 ・石材のヌケあり										
調査年月日	2018/2/8			調査者	株式会社 とっぺん

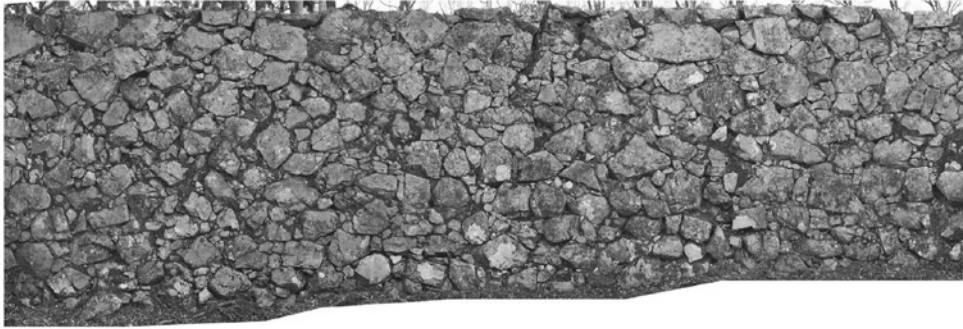
全体写真

加工痕跡 <input checked="" type="radio"/> ハツリ <input checked="" type="radio"/> ノミ痕 <input type="radio"/> スダレ <input type="radio"/> 刻印 <input type="radio"/> 転用石 <input type="radio"/> 建物跡 <input type="radio"/> その他				矢穴 有 <input checked="" type="radio"/> 無 <input type="radio"/>		海岸石 <input checked="" type="radio"/> 有 <input type="radio"/> 無		石材種類 硬砂岩	
	劣化の状態									
現況		歪み	ずれ	割れ	抜け	孕み	崩れ	沈下	樹木	その他
	天部		○		○			○		
	中部		○		○	○				
	基底部			○						○
上部構造物 (絵図等年代)		塀(宝永6年・元文3年・延享2年・明和7年・安政2年・明治初期)								
特記事項										
石垣に影響を与える要素 ・右側上部ズレあり。左側下部ハラミあり。										
調査年月日	2019/2/15			調査者	株式会社 とっぺん

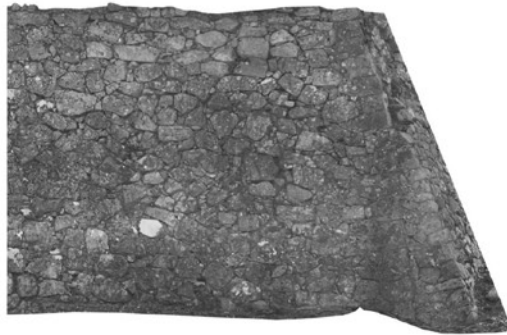
全体写真

劣化の状態									
現況		歪み	ずれ	割れ	抜け	孕み	崩れ	沈下	樹木	その他
	天部				○				○	
	中部		○	○	○					
	基底部			○	○				○	
上部構造物 (絵図等年代)		塀(宝永6年・元文3年・延享2年・明和7年・安政2年・明治初期) 二重櫓(宝永6年・元文3年・延享2年・明和7年・安政2年・明治初期)								
特記事項 ・ハバキ石垣あり。 ・ハバキ石垣上部で隅角部の稜線角度が異なる。										
石垣に影響を与える要素 ・上部に突出石材あり(樹木の影響か?) ・石材のワレ、ヌケあり。										
調査年月日	2018/2/8			調査者	株式会社 とっぺん

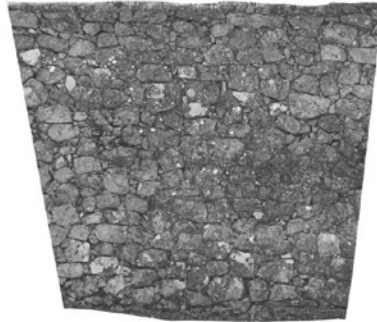
全体写真

石垣番号	326		地区	二の丸						
長さ	天部	5.66		m						
	基底部	9.59		m						
高さ	左	4.94		m						
	中央	5.39		m						
	右	5.28		m						
勾配	左	69.2		°						
	中央	71.6		°						
	右	71.8		°						
立面積	43.2		m <sup>2</sup>							
隅角部	平面形状		反り	石材加工		石積の特徴		その他		
	左	鋸出角 出角	有 (無)	野面石 粗加工石						
		入角 鋸入角		精加工石						
	右	鋸出角 出角	有 (無)	野面石 粗加工石						
入角 鋸入角		精加工石								
加工痕跡 ハツリ ノミ痕 スダレ 刻印				矢穴		海岸石		石材種類		
転用石 建物跡 その他				有 (無)		有 (無)		硬砂岩		
築石部	輪取り		反り	石材加工		石積の特徴		その他		
	有 (無)		有 (無)	野面石 粗加工石		乱積み 布積み				
				精加工石		谷積み				
	加工痕跡 ハツリ ノミ痕 スダレ 刻印				矢穴		海岸石		石材種類	
転用石 建物跡 その他				(有) 無		(有) 無		硬砂岩		
現況	劣化の状態									
		歪み	ずれ	割れ	抜け	孕み	崩れ	沈下	樹木	その他
	天部									
	中部			○	○					
基底部			○							
上部構造物 (絵図等年代)		堀(宝永6年・元文3年・延享2年・明和7年・安政2年・明治初期)								
特記事項										
石垣に影響を与える要素 ・石材のワレ、ヌケあり。										
調査年月日	2018/2/9			調査者	株式会社 とっぺん

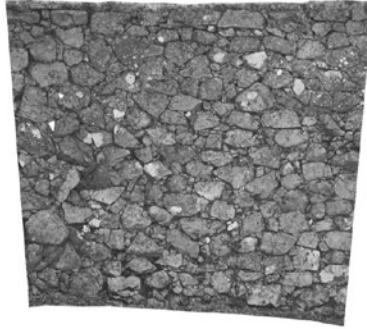
全体写真

石垣番号	327		地区	二の丸		位置図 				
長さ	天部	3.09		m						
	基底部	3.19		m						
高さ	左	5.08		m						
	中央	5.12		m						
	右	5.12		m						
勾配	左	70.7		°						
	中央	71.6		°						
	右	70.2		°						
立面積	17		m <sup>2</sup>							
隅角部	平面形状		反り	石材加工		石積の特徴		その他		
	左	鋳出角 出角	有 (無)	(野面石) 粗加工石 精加工石						
		入角 (鋳入角)								
	右	鋳出角 出角	有 (無)	(野面石) 粗加工石 精加工石						
入角 (鋳入角)										
加工痕跡 ハツリ ノミ痕 スダレ 刻印 転用石 建物跡 その他				矢穴 有 (無)		海岸石 有 (無)		石材種類 硬砂岩		
築石部	輪取り		反り	石材加工		石積の特徴		その他		
	有 (無)		有 (無)	(野面石) 粗加工石 精加工石		(乱積み) 布積み 谷積み				
	加工痕跡 ハツリ ノミ痕 スダレ 刻印 転用石 建物跡 その他				矢穴 有 (無)		海岸石 有 (無)		石材種類 硬砂岩	
			劣化の状態							
現況		歪み	ずれ	割れ	抜け	孕み	崩れ	沈下	樹木	その他
	天部									
	中部			○	○				○	
	基底部			○	○					
上部構造物 (絵図等年代)		塀(宝永6年・元文3年・延享2年・明和7年・安政2年・明治初期)								
特記事項										
石垣に影響を与える要素 ・左側に石垣から生える樹木あり。 ・石材のワレ、ヌケあり。										
調査年月日	2018/2/9			調査者	株式会社 とっぺん

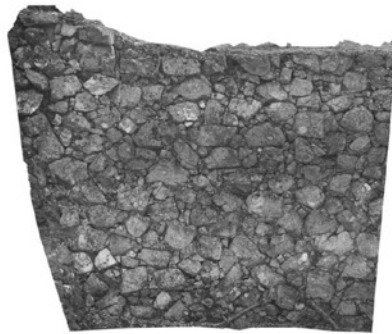
全体写真

現況	劣化の状態									
		歪み	ずれ	割れ	抜け	孕み	崩れ	沈下	樹木	その他
	天部				○				○	
	中部			○	○					
基底部										
上部構造物 (絵図等年代)		塀(宝永6年・元文3年・延享2年・明和7年・安政2年・明治初期)								
特記事項										
石垣に影響を与える要素 ・上部に突出石材あり。樹木の影響か？ ・右側基底部に樹木根あり。石垣上面の樹木か？ ・石材のワレ、ヌケあり										
調査年月日	2018/2/9			調査者	株式会社 とっぺん

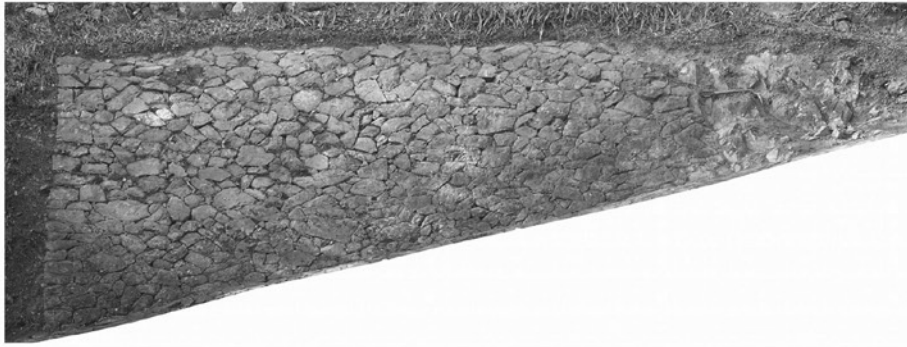
全体写真

石垣番号	330		地区	二の丸						
長さ	天部	10.24		m						
	基底部	10.92		m						
高さ	左	4.63		m						
	中央	3.28		m						
	右	1.97		m						
勾配	左	50.2		°						
	中央	54.8		°						
	右	48.9		°						
立面積	49.71		m <sup>2</sup>							
隅角部	平面形状		反り	石材加工		石積の特徴		その他		
	左	鋳出角 出角 入角 鋳入角	有 無	野面石 粗加工石 精加工石						
		右	鋳出角 出角 入角 鋳入角	有 無	野面石 粗加工石 精加工石					
	加工痕跡 ハツリ ノミ痕 スダレ 刻印 転用石 建物跡 その他				矢穴 有 無		海岸石 有 無		石材種類	
築石部	輪取り		反り	石材加工		石積の特徴		その他		
	有	無	有	無	野面石 粗加工石 精加工石		乱積み 布積み 谷積み			
	加工痕跡 ハツリ ノミ痕 スダレ 刻印 転用石 建物跡 その他				矢穴 有 無		海岸石 有 無		石材種類	
									硬砂岩、石灰岩	
現況	劣化の状態									
		歪み	ずれ	割れ	抜け	孕み	崩れ	沈下	樹木	その他
	天部				○	○				
	中部				○					
基底部										
上部構造物 (絵図等年代)										
特記事項 ・上部丸みおびる形状で、ハバキ石垣の可能性あり。										
石垣に影響を与える要素 ・石材のヌケあり。 ・左側上部ハラミあり。										
調査年月日	2021/01/06			調査者	株式会社 とっぺん

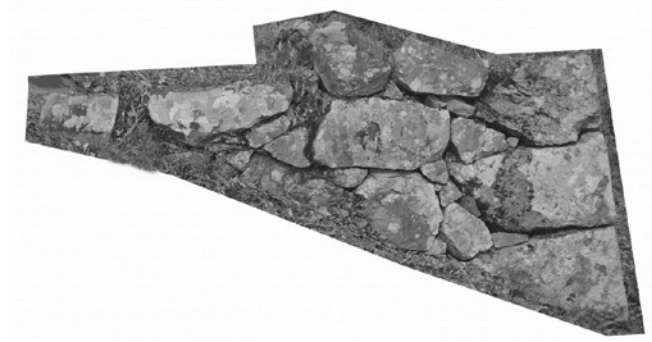
全体写真

石垣番号	404		地区	西出丸		位置図 				
長さ	天部	2.27		m						
	基底部	2.66		m						
高さ	左	1.06		m						
	中央	0.59		m						
	右	0.06		m						
勾配	左	42.4		°						
	中央	82.7		°						
	右	84.6		°						
立面積	1.4		m <sup>2</sup>							
隅角部	平面形状		反り	石材加工		石積の特徴		その他		
	左	鋳出角 出角 入角 鋳入角	有 無	野面石 粗加工石 精加工石						
		右	鋳出角 (出角) 入角 鋳入角	有 (無)	(野面石) 粗加工石 精加工石					
	加工痕跡 ハツリ ノミ痕 スダレ 刻印 転用石 建物跡 その他				矢穴 有 (無)		海岸石 有 (無)		石材種類 硬砂岩	
築石部	輪取り		反り	石材加工		石積の特徴		その他		
	有 (無)		有 (無)	(野面石) 粗加工石 精加工石		(乱積み) 布積み 谷積み				
	加工痕跡 ハツリ ノミ痕 スダレ 刻印 転用石 建物跡 その他				矢穴 有 (無)		海岸石 有 (無)		石材種類 硬砂岩	
	劣化の状態									
現況		歪み	ずれ	割れ	抜け	孕み	崩れ	沈下	樹木	その他
	天部			○	○					
	中部				○					
	基底部									
上部構造物 (絵図等年代)		冠木門(宝永6年・元文3年・延享2年・明和7年・安政2年・明治初期)								
特記事項										
石垣に影響を与える要素 ・石材のヌケあり。										
調査年月日	2019/2/16			調査者	株式会社 とっぺん

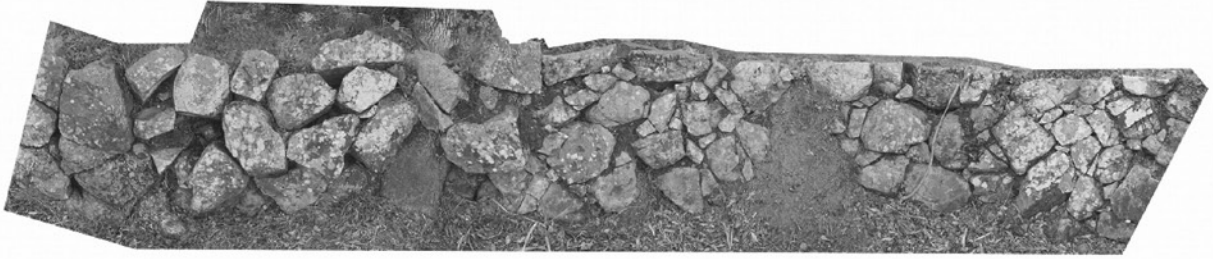
全体写真

石垣番号	407		地区	西出丸		位置図				
長さ	天部	6.84		m						
	基底部	6.98		m						
高さ	左	0.85		m						
	中央	0.87		m						
	右	0.89		m						
勾配	左	86.8		°						
	中央	80.1		°						
	右	67.5		°						
立面積	6.2		m <sup>2</sup>							
隅角部	平面形状		反り	石材加工		石積の特徴		その他		
	左	鋸出角 出角 入角 鋸入角	有 (無)	野面石 粗加工石 精加工石						
		右	鋸出角 出角 入角 鋸入角	有 (無)	野面石 粗加工石 精加工石					
	加工痕跡 ハツリ ノミ痕 スダレ 刻印 転用石 建物跡 その他				矢穴 有 (無)		海岸石 有 (無)		石材種類 硬砂岩	
築石部	輪取り		反り	石材加工		石積の特徴		その他		
	有 (無)		有 (無)	野面石 粗加工石 精加工石		乱積み 布積み 谷積み				
	加工痕跡 ハツリ ノミ痕 スダレ 刻印 転用石 建物跡 その他				矢穴 有 (無)		海岸石 有 (無)		石材種類 硬砂岩	
	劣化の状態									
現況		歪み	ずれ	割れ	抜け	孕み	崩れ	沈下	樹木	その他
	天部		○		○	○			○	○
	中部				○	○			○	○
	基底部					○			○	
上部構造物 (絵図等年代)		塀(宝永6年・元文3年・延享2年・明和7年・安政2年・明治初期)								
特記事項 ・安政元年(孕み) 規模(三間四方)										
石垣に影響を与える要素 ・石材のヌケあり。 ・左側ハラミ、突出石材あり(上面樹木の影響か)。										
調査年月日	2019/2/16			調査者	株式会社 とっぺん

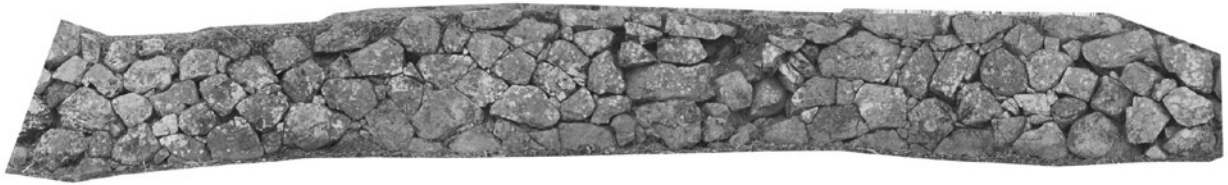
全体写真

石垣番号	408		地区	西出丸		位置図				
長さ	天部	9.95		m						
	基底部	9.86		m						
高さ	左	1.12		m						
	中央	0.98		m						
	右	0.84		m						
勾配	左	71.4		°						
	中央	75.8		°						
	右	82.5		°						
立面積	10.1		m <sup>2</sup>							
隅角部	平面形状		反り	石材加工		石積の特徴		その他		
	左	鋸出角 出角	有 (無)	野面石 粗加工石 精加工石						
		入角 鋸入角								
	右	鋸出角 出角	有 (無)	野面石 粗加工石 精加工石						
入角 鋸入角										
加工痕跡 ハツリ ノミ痕 スダレ 刻印 転用石 建物跡 その他				矢穴		海岸石		石材種類		
				有 (無)		有 (無)		硬砂岩		
築石部	輪取り		反り	石材加工		石積の特徴		その他		
	有 (無)	有 (無)	野面石 粗加工石 精加工石		乱積み 布積み 谷積み					
	加工痕跡 ハツリ ノミ痕 スダレ 刻印 転用石 建物跡 その他				矢穴		海岸石		石材種類	
				有 (無)		有 (無)		硬砂岩		
現況	劣化の状態									
		歪み	ずれ	割れ	抜け	孕み	崩れ	沈下	樹木	その他
	天部		○				○			
	中部		○	○	○	○				○
基底部						○				
上部構造物 (絵図等年代)		塀(宝永6年・元文3年・延享2年・明和7年・安政2年・明治初期)								
特記事項 ・安政元年(孕み) 規模(三間四方)										
石垣に影響を与える要素 ・右側隅角部ハラミあり。 ・中央部クズレあり。										
調査年月日	2019/2/16			調査者	株式会社 とっぺん

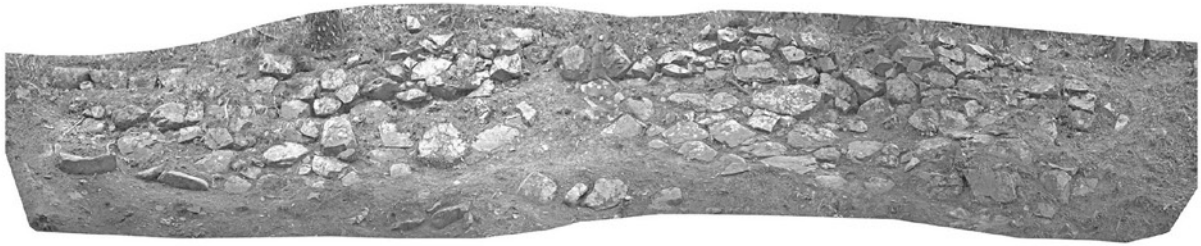
全体写真

石垣番号	416	地区	西出丸		位置図 					
長さ	天部	11.08		m						
	基底部	10.54		m						
高さ	左	1.25		m						
	中央	1.32		m						
	右	1.20		m						
勾配	左	51.3		°						
	中央	54.5		°						
	右	52.6		°						
立面積	19.73		m <sup>2</sup>							
隅角部	平面形状		反り	石材加工		石積の特徴		その他		
	左	鋸出角 出角 入角 鋸入角	有 無	野面石 粗加工石 精加工石						
		右	鋸出角 出角 入角 鋸入角	有 無	野面石 粗加工石 精加工石					
	加工痕跡 ハツリ ノミ痕 スダレ 刻印 転用石 建物跡 その他				矢穴 有 無		海岸石 有 無		石材種類	
築石部	輪取り		反り	石材加工		石積の特徴		その他		
	有	無	有	無	野面石 粗加工石 精加工石	乱積み 布積み 谷積み				
	加工痕跡 ハツリ ノミ痕 スダレ 刻印 転用石 建物跡 その他				矢穴 有 無		海岸石 有 無		石材種類	
					有		無		硬砂岩	
現況	劣化の状態									
		歪み	ずれ	割れ	抜け	孕み	崩れ	沈下	樹木	その他
	天部		○		○	○			○	
	中部		○		○					
基底部		○					○			
上部構造物 (絵図等年代)										
特記事項										
石垣に影響を与える要素 ・左側クズレあり。 ・中央部ハラミあり(上面樹木の影響か)。 ・417と同一の石垣の可能性あり。 ・石材のヌケあり。										
調査年月日	2021/01/06			調査者	株式会社 とっぺん

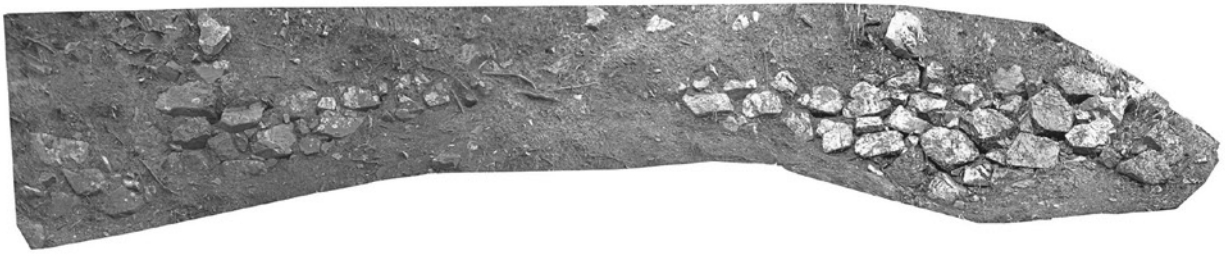
全体写真

石垣番号	417		地区	西出丸		位置図 				
長さ	天部	10.34		m						
	基底部	10.98		m						
高さ	左	0.67		m						
	中央	0.61		m						
	右	1.31		m						
勾配	左	49.3		°						
	中央	51.1		°						
	右	54.2		°						
立面積	18.37		m <sup>2</sup>							
隅角部	平面形状		反り	石材加工		石積の特徴		その他		
	左	鋳出角 出角 入角 鋳入角	有 無	野面石 粗加工石 精加工石						
		右	鋳出角 出角 入角 鋳入角	有 無	野面石 粗加工石 精加工石					
	加工痕跡 ハツリ ノミ痕 スダレ 刻印 転用石 建物跡 その他				矢穴 有 無		海岸石 有 無		石材種類	
築石部	輪取り		反り	石材加工		石積の特徴		その他		
	有	無	有	無	野面石 粗加工石 精加工石		乱積み 布積み 谷積み			
	加工痕跡 ハツリ ノミ痕 スダレ 刻印 転用石 建物跡 その他				矢穴 有 無		海岸石 有 無		石材種類	
					有		無		硬砂岩	
現況	劣化の状態									
		歪み	ずれ	割れ	抜け	孕み	崩れ	沈下	樹木	その他
	天部		○				○			
	中部				○					
基底部		○		○						
上部構造物 (絵図等年代)										
特記事項										
石垣に影響を与える要素 ・左側上部クズレあり。 ・右側クズレあり。 ・石材のワレ、ヌケあり。 ・416と同一の石垣の可能性あり。										
調査年月日	2021/01/06			調査者	株式会社 とっぺん

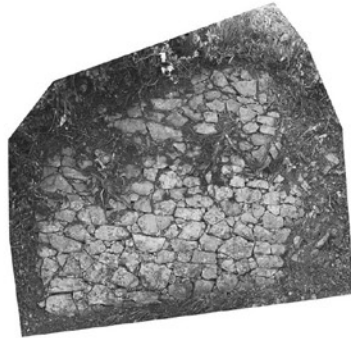
全体写真

石垣番号	418		地区	西出丸						
長さ	天部	3.59		m						
	基底部	3.90		m						
高さ	左	2.33		m						
	中央	3.45		m						
	右	3.04		m						
勾配	左	63.2		°						
	中央	65.1		°						
	右	63.7		°						
立面積	15.98		m <sup>2</sup>							
隅角部	平面形状		反り	石材加工		石積の特徴		その他		
	左	鋳出角 出角 入角 鋳入角	有 無	野面石 粗加工石 精加工石						
		右	鋳出角 出角 入角 鋳入角	有 無	野面石 粗加工石 精加工石					
	加工痕跡 ハツリ ノミ痕 スダレ 刻印 転用石 建物跡 その他				矢穴 有 無		海岸石 有 無		石材種類	
築石部	輪取り		反り	石材加工		石積の特徴		その他		
	有	無	有	無	野面石 粗加工石 精加工石		乱積み 布積み 谷積み			
	加工痕跡 ハツリ ノミ痕 スダレ 刻印 転用石 建物跡 その他				矢穴 有 無		海岸石 有 無		石材種類	
					有		無		硬砂岩	
現況	劣化の状態									
		歪み	ずれ	割れ	抜け	孕み	崩れ	沈下	樹木	その他
	天部				○					
	中部			○			○		○	
基底部				○						
上部構造物 (絵図等年代)										
特記事項										
石垣に影響を与える要素 ・左右岩盤に擦りつけ ・中央部、突出石材あり(樹木の影響か)。										
調査年月日	2021/11/12			調査者	株式会社 とっぺん

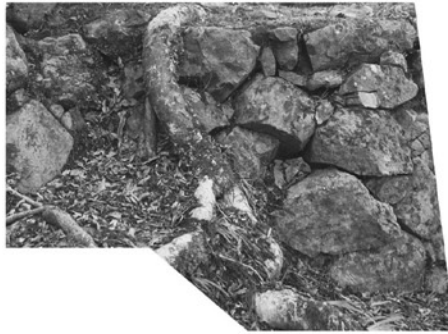
全体写真

石垣番号	501		地区	北出丸		位置図 				
長さ	天部	0.92		m						
	基底部	0.95		m						
高さ	左	0.25		m						
	中央	0.51		m						
	右	0.76		m						
勾配	左	47.5		°						
	中央	62.4		°						
	右	67.3		°						
立面積	0.5		m <sup>2</sup>							
隅角部	平面形状		反り	石材加工		石積の特徴		その他		
	左	鋳出角 出角 入角 鋳入角	有 (無)	野面石 粗加工石 精加工石						
		右	鋳出角 出角 入角 鋳入角	有 (無)	野面石 粗加工石 精加工石					
	加工痕跡 ハツリ ノミ痕 スダレ 刻印 転用石 建物跡 その他				矢穴 有 (無)		海岸石 有 (無)		石材種類 硬砂岩	
築石部	輪取り		反り	石材加工		石積の特徴		その他		
	有 (無)		有 (無)	野面石 粗加工石 精加工石		乱積み 布積み 谷積み				
	加工痕跡 ハツリ ノミ痕 スダレ 刻印 転用石 建物跡 その他				矢穴 有 (無)		海岸石 有 (無)		石材種類 硬砂岩	
	劣化の状態									
現況		歪み	ずれ	割れ	抜け	孕み	崩れ	沈下	樹木	その他
	天部								○	
	中部				○				○	
	基底部								○	
上部構造物 (絵図等年代)		塀(宝永6年・享保19年・元文3年・延享2年・明和7年・安政2年・明治初期)								
特記事項										
石垣に影響を与える要素 ・石材のヌケあり。 ・樹木根あり。										
調査年月日	2019/3/1			調査者	株式会社 とっぺん

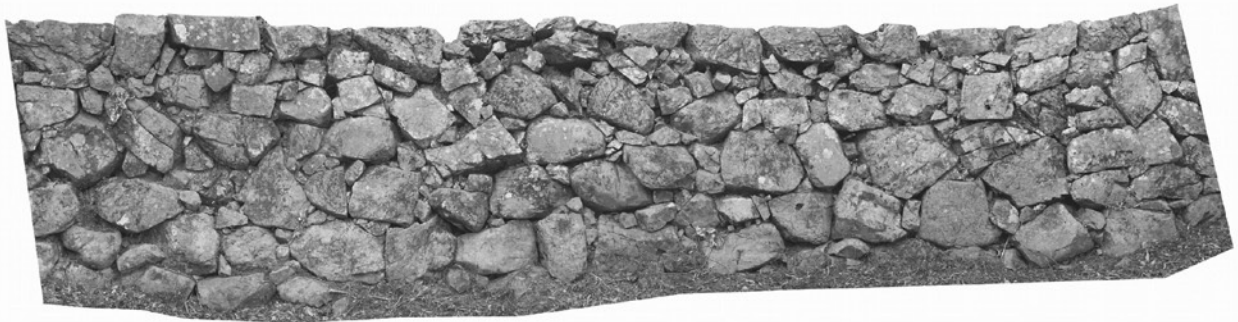
全体写真

石垣番号	507		地区	北出丸		位置図 				
長さ	天部	6.32		m						
	基底部	5.67		m						
高さ	左	1.95		m						
	中央	1.76		m						
	右	1.64		m						
勾配	左	75.1		°						
	中央	71.2		°						
	右	74.7		°						
立面積	11.1		m <sup>2</sup>							
隅角部	平面形状		反り	石材加工		石積の特徴		その他		
	左	鋸出角 出角 入角 鋸入角	有 (無)	野面石 粗加工石 精加工石						
		右	鋸出角 出角 入角 鋸入角	有 (無)	野面石 粗加工石 精加工石					
	加工痕跡 ハツリ ノミ痕 スダレ 刻印 転用石 建物跡 その他				矢穴 有 (無)		海岸石 有 (無)		石材種類 硬砂岩	
築石部	輪取り		反り	石材加工		石積の特徴		その他		
	有 (無)		有 (無)	野面石 粗加工石 精加工石		乱積み 布積み 谷積み				
	加工痕跡 ハツリ ノミ痕 スダレ 刻印 転用石 建物跡 その他				矢穴 有 (無)		海岸石 (有) 無		石材種類 硬砂岩	
	劣化の状態									
現況		歪み	ずれ	割れ	抜け	孕み	崩れ	沈下	樹木	その他
	天部				○					
	中部			○	○					
	基底部				○					
上部構造物 (絵図等年代)		塀(宝永6年・享保19年・元文3年・延享2年・明和7年・安政2年・明治初期)								
特記事項 ・左隅角部、目地のラインを境に築石面がズれる。積み替えか？ ・右隅角部目地を境に石材の加工度異なる。										
石垣に影響を与える要素 ・石材のワレ、ヌケあり。										
調査年月日	2020/01/31			調査者	株式会社 とっぺん

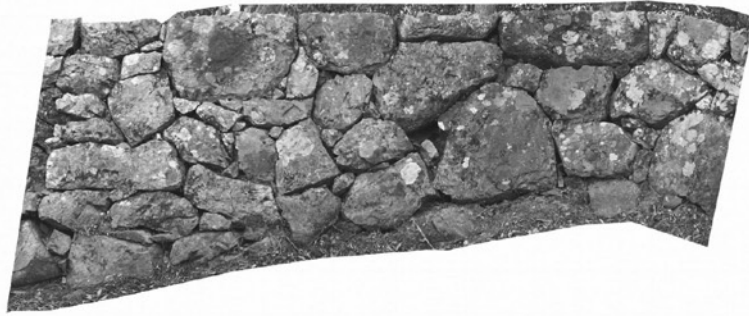
全体写真

石垣番号	508		地区	北出丸		位置図 				
長さ	天部	3.31		m						
	基底部	3.32		m						
高さ	左	1.56		m						
	中央	1.25		m						
	右	1.35		m						
勾配	左	75.2		°						
	中央	73.4		°						
	右	66.5		°						
立面積	4.5		m <sup>2</sup>							
隅角部	平面形状		反り	石材加工		石積の特徴		その他		
	左	鋸出角 出角 入角 鋸入角	有 (無)	野面石 (粗加工石) 精加工石						
		右	鋸出角 出角 入角 (鋸入角)	有 (無)	野面石 (粗加工石) 精加工石					
	加工痕跡 ハツリ ノミ痕 スダレ 刻印 転用石 建物跡 その他				矢穴 有 (無)		海岸石 有 (無)		石材種類 硬砂岩	
築石部	輪取り		反り	石材加工		石積の特徴		その他		
	有 (無)		有 (無)	野面石 (粗加工石) 精加工石		(乱積み) 布積み 谷積み				
	加工痕跡 ハツリ ノミ痕 スダレ 刻印 転用石 建物跡 その他				矢穴 有 (無)		海岸石 有 (無)		石材種類 硬砂岩	
	劣化の状態									
現況		歪み	ずれ	割れ	抜け	孕み	崩れ	沈下	樹木	その他
	天部				○					
	中部				○					
	基底部			○	○					
上部構造物 (絵図等年代)		塀(宝永6年・享保19年・元文3年・延享2年・明和7年・安政2年・明治初期)								
特記事項 ・安政元年(崩れ) 規模(高さ一間・幅三間)										
石垣に影響を与える要素 石材のワレ、ヌケあり。										
調査年月日	2020/01/31			調査者	株式会社 とっぺん

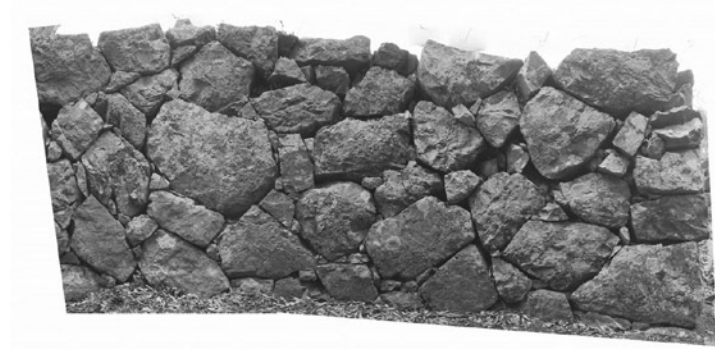
全体写真

石垣番号	516	地区	北出丸	位置図 						
長さ	天部	3.09	m							
	基底部	3.35	m							
高さ	左	1.31	m							
	中央	1.48	m							
	右	1.53	m							
勾配	左	70.2	°							
	中央	71.5	°							
	右	73.6	°							
立面積	5		m <sup>2</sup>							
隅角部	平面形状		反り	石材加工		石積の特徴		その他		
	左	鑄出角 出角 入角 鑄入角	有 (無)	野面石 粗加工石 精加工石						
		右	鑄出角 出角 入角 鑄入角	有 (無)	野面石 粗加工石 精加工石					
	加工痕跡 ハツリ ノミ痕 スダレ 刻印 転用石 建物跡 その他				矢穴 有 (無)		海岸石 有 (無)		石材種類 硬砂岩	
築石部	輪取り		反り	石材加工		石積の特徴		その他		
	有 (無)		有 (無)	野面石 粗加工石 精加工石		乱積み 布積み 谷積み				
	加工痕跡 ハツリ ノミ痕 スダレ 刻印 転用石 建物跡 その他				矢穴 有 (無)		海岸石 有 (無)		石材種類 硬砂岩	
	劣化の状態									
現況		歪み	ずれ	割れ	抜け	孕み	崩れ	沈下	樹木	その他
	天部		○		○					
	中部		○		○					
	基底部									
上部構造物 (絵図等年代)		塀(宝永6年・享保19年・延享2年・明和7年・安政2年・明治初期)								
特記事項										
石垣に影響を与える要素 ・石材のヌケ多い。右隅角部ズレあり										
調査年月日	2019/3/1			調査者	株式会社 とっぺん

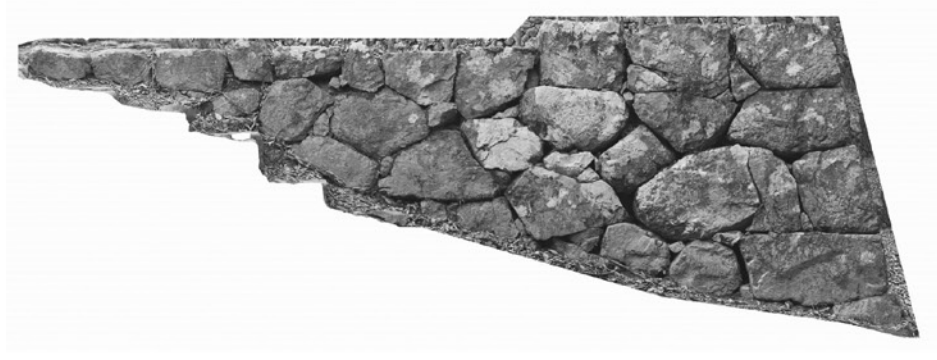
全体写真

石垣番号	518		地区	北出丸		位置図				
長さ	天部	4.68		m						
	基底部	5.52		m						
高さ	左	0.19		m						
	中央	0.98		m						
	右	1.51		m						
勾配	左	45.4		°						
	中央	89		°						
	右	85.1		°						
立面積	4.7		m <sup>2</sup>							
隅角部	平面形状		反り	石材加工		石積の特徴		その他		
	左	鑄出角 出角 入角 鑄入角	有 無	野面石 粗加工石 精加工石						
		右	鑄出角 (出角) 入角 鑄入角	有 (無)	野面石 (粗加工石) 精加工石					
	加工痕跡 ハツリ (ノミ痕) スダレ 刻印 転用石 建物跡 その他				矢穴 有 (無)		海岸石 有 (無)		石材種類 硬砂岩	
築石部	輪取り		反り	石材加工		石積の特徴		その他		
	有 (無)	有 (無)	野面石 (粗加工石) 精加工石		(乱積み) 布積み 谷積み					
			加工痕跡 ハツリ (ノミ痕) スダレ 刻印 転用石 建物跡 その他				矢穴 有 (無)		海岸石 有 (無)	
	劣化の状態									
現況		歪み	ずれ	割れ	抜け	孕み	崩れ	沈下	樹木	その他
	天部			○	○					○
	中部			○	○					
	基底部				○					
上部構造物 (絵図等年代)		冠木門(宝永6年・享保19年・元文3年・延享2年・明和7年・安政2年) 渡櫓(明治初期)								
特記事項 ・右側上面に櫓台あり。										
石垣に影響を与える要素 ・石材のヌケあり。										
調査年月日	2019/3/1			調査者	株式会社 とっぺん

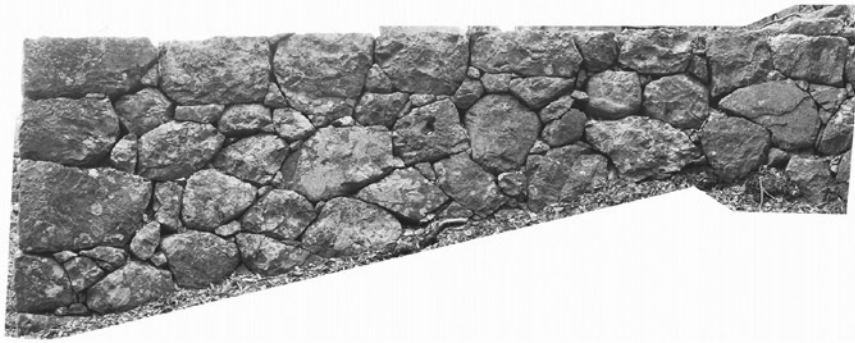
全体写真

石垣番号	519		地区	北出丸		位置図					
長さ	天部	4.27		m							
	基底部	4.08		m							
高さ	左	1.76		m							
	中央	1.37		m							
	右	0.99		m							
勾配	左	75.7		°							
	中央	74.3		°							
	右	71.8		°							
立面積	5.9					m <sup>2</sup>					
隅角部	平面形状		反り	石材加工		石積の特徴		その他			
	左	鑄出角	出角	有	無	野面石	粗加工石				
		入角	鑄入角								
	右	鑄出角	出角	有	無	野面石	粗加工石				
入角		鑄入角									
加工痕跡 ハツリ ノミ痕 スダレ 刻印 転用石 建物跡 その他				矢穴		海岸石		石材種類			
				有		無		硬砂岩			
築石部	輪取り		反り	石材加工		石積の特徴		その他			
	有	無	有	無	野面石	粗加工石	乱積み	布積み			
											精加工石
	加工痕跡 ハツリ ノミ痕 スダレ 刻印 転用石 建物跡 その他				矢穴		海岸石		石材種類		
				有		無		硬砂岩			
現況	劣化の状態										
		歪み	ずれ	割れ	抜け	孕み	崩れ	沈下	樹木	その他	
	天部				○						
	中部				○						
基底部				○							
上部構造物 (絵図等年代)		塀(宝永6年・享保19年・元文3年・延享2年・明和7年・安政2年・明治初期) 平櫓(元文3年)									
特記事項 ・安政元年(孕み) 規模(高さ八尺程・幅二間程)											
石垣に影響を与える要素 ・石材のヌケあり。											
調査年月日	2019/3/1			調査者	株式会社 とっぺん

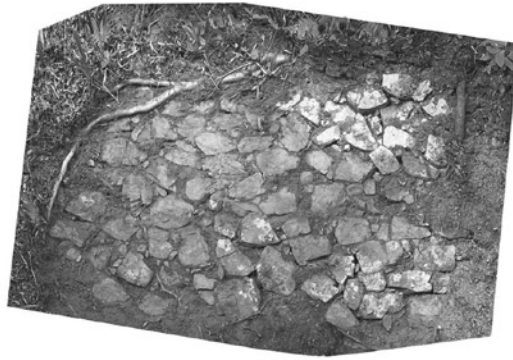
全体写真

石垣番号	521		地区	北出丸						
長さ	天部	2.70		m						
	基底部	2.37		m						
高さ	左	0.74		m						
	中央	1.44		m						
	右	1.43		m						
勾配	左	53.2		°						
	中央	54.9		°						
	右	65.6		°						
立面積	5.36		m <sup>2</sup>							
隅角部	平面形状		反り	石材加工		石積の特徴		その他		
	左	鋸出角 出角 入角 鋸入角	有 無	野面石 粗加工石 精加工石						
		右	鋸出角 出角 入角 鋸入角	有 無	野面石 粗加工石 精加工石					
	加工痕跡 ハツリ ノミ痕 スダレ 刻印 転用石 建物跡 その他				矢穴 有 無		海岸石 有 無		石材種類	
築石部	輪取り		反り	石材加工		石積の特徴		その他		
	有	無	有	無	野面石 粗加工石 精加工石		乱積み 布積み 谷積み			
	加工痕跡 ハツリ ノミ痕 スダレ 刻印 転用石 建物跡 その他				矢穴 有 無		海岸石 有 無		石材種類	
					有		無		硬砂岩	
現況	劣化の状態									
		歪み	ずれ	割れ	抜け	孕み	崩れ	沈下	樹木	その他
	天部								○	
	中部			○						
基底部				○						
上部構造物 (絵図等年代)										
特記事項										
石垣に影響を与える要素 ・右側の大きな樹木あり。 ・岩盤擦りつけ。										
調査年月日	2021/11/12			調査者	株式会社 とっぺん
