佐伯城跡石垣調査票

石垣番号	601		地区	三ノ丸		位置図 				
長さ	天部	5.82		m						
	基底部	6.98		m						
高さ	左	1.08		m						
	中央	2.15		m						
	右	3.65		m						
勾配	左	62.2		°						
	中央	60.3		°						
	右	66.8		°						
立面積	15.6		m ²							
隅角部	平面形状		反り	石材加工		石積の特徴		その他		
	左	鋸出角 出角 入角 鋸入角	有 無	野面石 粗加工石 精加工石						
		右	鋸出角 出角 入角 鋸入角	有 (無)	野面石 粗加工石 精加工石		平面形状カーブ			
	加工痕跡 ハツリ ノミ痕 スダレ 刻印 転用石 建物跡 その他				矢穴 有 (無)		貝殻石 有 (無)		石材種類 硬砂岩	
築石部	輪取り		反り	石材加工		石積の特徴		その他		
	有 (無)	有 (無)	野面石 粗加工石 精加工石		乱積み 布積み 谷積み					
			加工痕跡 ハツリ ノミ痕 スダレ 刻印 転用石 建物跡 その他				矢穴 有 (無)		貝殻石 有 (無)	
	劣化の状態									
現況		歪み	ずれ	割れ	抜け	孕み	崩れ	沈下	樹木	その他
	天部						○		○	
	中部				○					
	基底部			○	○					
上部構造物 (絵図等年代)		冠木門(宝永6年・元文3年・延享2年・明和7年・安政2年)								
特記事項 ・目地を境に石材の大きさ異なる。										
石垣に影響を与える要素 ・間詰石のヌケが多く、浮いている石材あり。 ・石材のワレあり。 ・上部にクズレあり。										
調査年月日	2016/3/1			調査者	株式会社 とっぺん

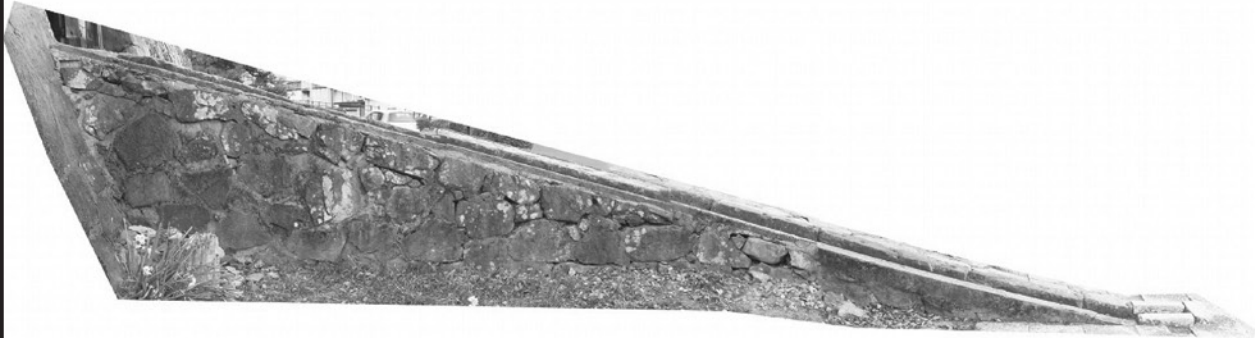
全体写真

石垣番号	603		地区	三ノ丸		位置図 				
長さ	天部	7.82		m						
	基底部	7.33		m						
高さ	左	1.36		m						
	中央	0.98		m						
	右	0.18		m						
勾配	左	87.9		°						
	中央	87.2		°						
	右	87.5		°						
立面積	6.3		m ²							
隅角部	平面形状		反り	石材加工		石積の特徴		その他		
	左	鋳出角 出角 入角 鋳入角	有 無	野面石 粗加工石 精加工石						
		右	鋳出角 出角 入角 鋳入角	有 無	野面石 粗加工石 精加工石					
	加工痕跡 ハツリ ノミ痕 スダレ 刻印 転用石 建物跡 その他				矢穴 有 無		貝殻石 有 無		石材種類	
築石部	輪取り		反り	石材加工		石積の特徴		その他		
	有	無	有	無	野面石 粗加工石 精加工石	乱積み 布積み 谷積み				
	加工痕跡 ハツリ ノミ痕 スダレ 刻印 転用石 建物跡 その他				矢穴 有 無		貝殻石 有 無		石材種類	
					有 無		有 無		硬砂岩	
現況	劣化の状態									
		歪み	ずれ	割れ	抜け	孕み	崩れ	沈下	樹木	その他
	天部			○	○					
	中部									
基底部										
上部構造物 (絵図等年代)										
特記事項										
石垣に影響を与える要素 ・石垣0602に擦り付け ・目地にコンクリートあり										
調査年月日	2016/3/1			調査者	株式会社 とっぺん

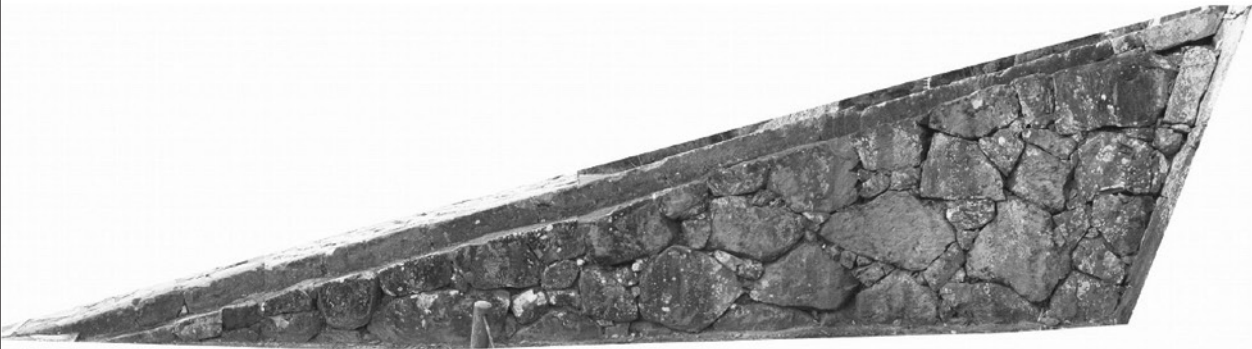
全体写真

石垣番号	604		地区	三ノ丸		位置図 				
長さ	天部	8.02		m						
	基底部	7.28		m						
高さ	左	0.13		m						
	中央	0.83		m						
	右	1.57		m						
勾配	左	86.4		°						
	中央	87.1		°						
	右	89.2		°						
立面積	6.6		m ²							
隅角部	平面形状		反り	石材加工		石積の特徴		その他		
	左	鋸出角 出角 入角 鋸入角	有 無	野面石 粗加工石 精加工石						
		右	鋸出角 出角 入角 鋸入角	有 無	野面石 粗加工石 精加工石					
	加工痕跡 ハツリ ノミ痕 スダレ 刻印 転用石 建物跡 その他				矢穴 有 無		貝殻石 有 無		石材種類	
築石部	輪取り		反り	石材加工		石積の特徴		その他		
	有	無	有	無	野面石 粗加工石 精加工石	乱積み 布積み 谷積み				
	加工痕跡 ハツリ ノミ痕 スダレ 刻印 転用石 建物跡 その他				矢穴 有 無		貝殻石 有 無		石材種類	
					有 無		有 無		硬砂岩	
現況	劣化の状態									
		歪み	ずれ	割れ	抜け	孕み	崩れ	沈下	樹木	その他
	天部		○							
	中部				○					
基底部				○						
上部構造物 (絵図等年代)										
特記事項										
石垣に影響を与える要素 ・石垣0609に擦り付け										
調査年月日	2016/3/1			調査者	株式会社 とっぺん

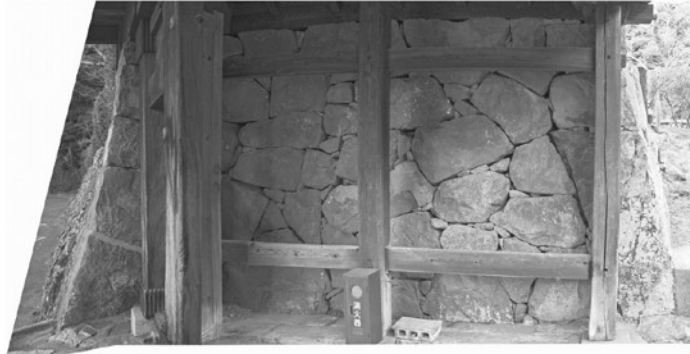
全体写真

石垣番号	605	地区	三ノ丸		位置図 					
長さ	天部	4.26		m						
	基底部	5.41		m						
高さ	左	2.8		m						
	中央	2.79		m						
	右	2.62		m						
勾配	左	89.1		°						
	中央	88.6		°						
	右	86.5		°						
立面積	13.9			m ²						
隅角部	平面形状		反り	石材加工	石積の特徴	その他				
	左	鋳出角 出角	有 無	野面石 粗加工石 精加工石		間詰石少ない				
		入角 鋳入角								
	右	鋳出角 出角	有 無	野面石 粗加工石 精加工石	立石あり	間詰石少ない				
入角 鋳入角										
加工痕跡 ハツリ ノミ痕 スダレ 刻印 転用石 建物跡 その他				矢穴 有 無	貝殻石 有 無	石材種類 硬砂岩				
築石部	輪取り		反り	石材加工	石積の特徴	その他				
	有 無	有 無		野面石 粗加工石 精加工石	乱積み 布積み 谷積み	間詰石が少ない				
	加工痕跡 ハツリ ノミ痕 スダレ 刻印 転用石 建物跡 その他				矢穴 有 無	貝殻石 有 無	石材種類 硬砂岩			
劣化の状態										
現況		歪み	ずれ	割れ	抜け	孕み	崩れ	沈下	樹木	その他
	天部				○					○
	中部									○
	基底部									
上部構造物 (絵図等年代)		櫓門(宝永6年・元文3年・延享2年・明和7年・安政2年)								
特記事項										
石垣に影響を与える要素 ・右隅角部の立石と築石部にスキマあり。 ・上部構造物あり ・左隅角部、目地にコンクリートあり。										
調査年月日	2016/3/2			調査者	株式会社 とっぺん

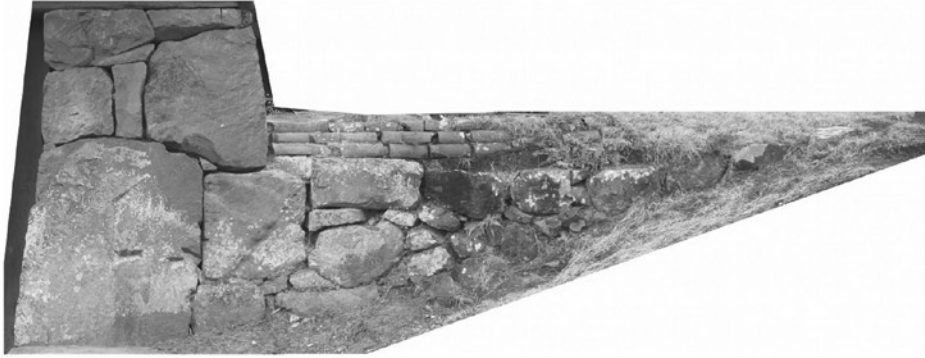
全体写真

石垣番号	606		地区	三ノ丸		位置図 				
長さ	天部	4.71		m						
	基底部	4.73		m						
高さ	左	2.13		m						
	中央	1.95		m						
	右	0.4		m						
勾配	左	78.2		°						
	中央	78.7		°						
	右	76.9		°						
立面積	4.9		m ²							
隅角部	平面形状		反り	石材加工		石積の特徴		その他		
	左	鎬出角 出角 入角 鎬入角	有 無	野面石 粗加工石 精加工石				間詰石少ない		
		右	鎬出角 出角 入角 鎬入角	有 無	野面石 粗加工石 精加工石					
	加工痕跡 ハツリ ノミ痕 スダレ 刻印 転用石 建物跡 その他				矢穴 有 無		貝殻石 有 無		石材種類 硬砂岩	
築石部	輪取り		反り	石材加工		石積の特徴		その他		
	有 無		有 無	野面石 粗加工石 精加工石		乱積み 布積み 谷積み				
	加工痕跡 ハツリ ノミ痕 スダレ 刻印 転用石 建物跡 その他				矢穴 有 無		貝殻石 有 無		石材種類 硬砂岩	
	劣化の状態									
現況		歪み	ずれ	割れ	抜け	孕み	崩れ	沈下	樹木	その他
	天部			○						○
	中部				○					
	基底部									
上部構造物 (絵図等年代)		櫓門(宝永6年・元文3年・延享2年・明和7年・安政2年)								
特記事項 ・目地を境に石材の大きさ異なる。										
石垣に影響を与える要素 ・上部構造物あり										
調査年月日	2016/3/2			調査者	株式会社 とっぺん

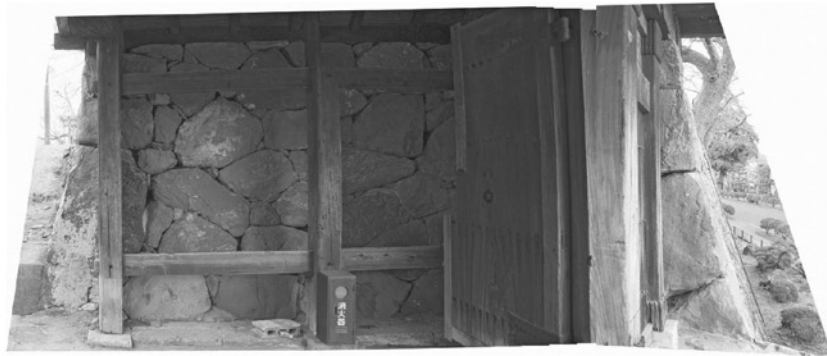
全体写真

石垣番号	608		地区	三ノ丸		位置図 				
長さ	天部	4.25		m						
	基底部	5.61		m						
高さ	左	2.7		m						
	中央	2.77		m						
	右	2.84		m						
勾配	左	86.1		°						
	中央	86.5		°						
	右	89.8		°						
立面積	14.3		m ²							
隅角部	平面形状		反り	石材加工		石積の特徴		その他		
	左	鑄出角 <input checked="" type="checkbox"/> 出角	有 <input checked="" type="checkbox"/> 無	野面石 <input checked="" type="checkbox"/> 粗加工石		立石あり				
		入角 鑄入角		精加工石						
	右	鑄出角 <input checked="" type="checkbox"/> 出角	有 <input checked="" type="checkbox"/> 無	野面石 <input checked="" type="checkbox"/> 粗加工石				間詰石少ない		
入角 鑄入角		精加工石								
加工痕跡 <input checked="" type="checkbox"/> ハツリ ノミ痕 スダレ 刻印				矢穴		貝殻石		石材種類		
転用石 建物跡 その他				有 <input checked="" type="checkbox"/> 無		有 <input checked="" type="checkbox"/> 無		硬砂岩		
築石部	輪取り		反り	石材加工		石積の特徴		その他		
	有 <input checked="" type="checkbox"/> 無		有 <input checked="" type="checkbox"/> 無	野面石 <input checked="" type="checkbox"/> 粗加工石		<input checked="" type="checkbox"/> 乱積み 布積み		間詰石少ない

精加工石		谷積み				
	加工痕跡 <input checked="" type="checkbox"/> ハツリ ノミ痕 スダレ 刻印				矢穴		貝殻石		石材種類	
転用石 建物跡 その他				有 <input checked="" type="checkbox"/> 無		有 <input checked="" type="checkbox"/> 無		硬砂岩		
現況	劣化の状態									
		歪み	ずれ	割れ	抜け	孕み	崩れ	沈下	樹木	その他
	天部									○
	中部				○					○
基底部										
上部構造物 (絵図等年代)		櫓門(宝永6年・元文3年・延享2年・明和7年・安政2年)								
特記事項										
石垣に影響を与える要素 ・上部構造物あり。 ・目地にコンクリートあり。 ・立石と築石部の間にスキマあり。										
調査年月日	2016/3/2			調査者	株式会社 とっぺん

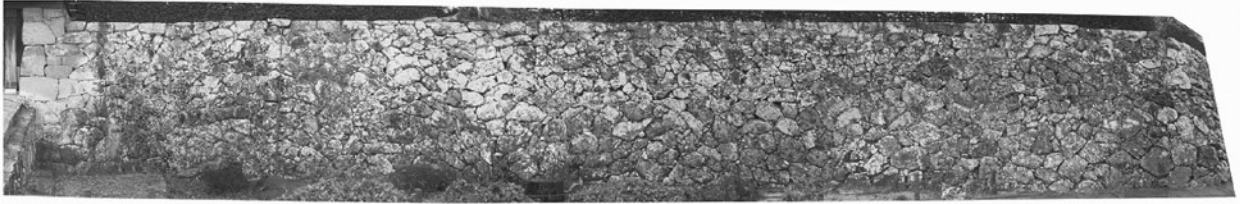
全体写真

石垣番号	609		地区	三ノ丸		位置図 				
長さ	天部	34.06		m						
	基底部	34.74		m						
高さ	左	5.17		m						
	中央	4.76		m						
	右	4.53		m						
勾配	左	72.2		°						
	中央	72		°						
	右	72.1		°						
立面積	183.5		m ²							
隅角部	平面形状		反り	石材加工		石積の特徴		その他		
	左	鋳出角	出角	有	無	野面石	粗加工石			
		入角	鋳入角				精加工石			
	右	鋳出角	出角	有	無	野面石	粗加工石	平面形状カーブ		
入角		鋳入角	精加工石							
加工痕跡				矢穴		貝殻石		石材種類		
ハツリ ノミ痕 スダレ 刻印				有		無		有		
転用石 建物跡 その他								硬砂岩		
築石部	輪取り		反り	石材加工		石積の特徴		その他		
	有	無	有	無	野面石	粗加工石	乱積み	布積み		
						精加工石				谷積み
	加工痕跡				矢穴		貝殻石		石材種類	
ハツリ ノミ痕 スダレ 刻印				有		無		有		
転用石 建物跡 その他								硬砂岩		
現況	劣化の状態									
		歪み	ずれ	割れ	抜け	孕み	崩れ	沈下	樹木	その他
	天部								○	○
	中部			○	○	○			○	
基底部			○	○				○		
上部構造物 (絵図等年代)		塀(宝永6年・元文3年・延享2年・明和7年・安政2年) 櫓門(宝永6年・元文3年・延享2年・明和7年・安政2年)								
特記事項 ・安政元年(崩れ) 規模(高さ三間・幅十三間)										
石垣に影響を与える要素 ・間詰石のヌケ、ワレあり。 ・中央部、ハラミあり。上面の樹木の影響か? 背面で樹木根が基底部まで伸びている可能性あり? ・上部に突出石材あり。落石あり。										
調査年月日	2016/3/2			調査者	株式会社 とっぺん

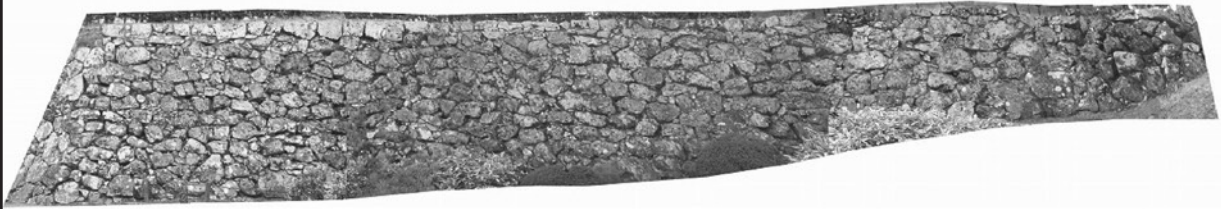
全体写真

劣化の状態									
現況		歪み	ずれ	割れ	抜け	孕み	崩れ	沈下	樹木	その他
	天部			○	○		○			
	中部			○	○					
	基底部			○	○					
上部構造物 (絵図等年代)		塀(宝永6年・元文3年・延享2年・明和7年・安政2年)								
特記事項 ・左右目地が入るため、積み替えか。										
石垣に影響を与える要素 ・間詰石のヌケ多い。										
調査年月日	2016/3/2			調査者	株式会社 とっぺん

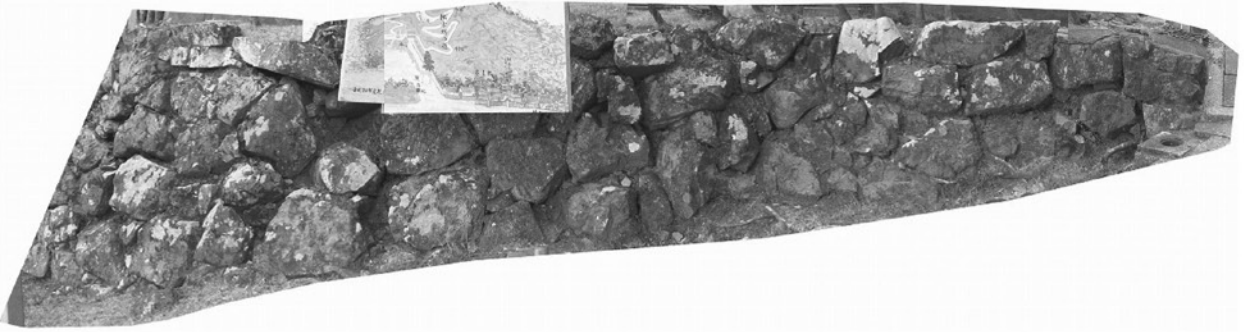
全体写真

石垣番号	611		地区	三ノ丸		位置図 				
長さ	天部	5.4		m						
	基底部	5.26		m						
高さ	左	1.4		m						
	中央	1.05		m						
	右	0.37		m						
勾配	左	69.7		°						
	中央	74.2		°						
	右	76.3		°						
立面積	5.8		m ²							
隅角部	平面形状		反り	石材加工		石積の特徴		その他		
	左	鋸出角 出角 入角 鋸入角	有 (無)	野面石 粗加工石 精加工石		平面形状カーブ				
		右	鋸出角 出角 入角 鋸入角	有 無	野面石 粗加工石 精加工石					
	加工痕跡 ハツリ ノミ痕 スダレ 刻印 転用石 建物跡 その他				矢穴 有 (無)		貝殻石 有 (無)		石材種類 硬砂岩	
築石部	輪取り		反り	石材加工		石積の特徴		その他		
	有 (無)	有 (無)	野面石 粗加工石 精加工石		乱積み 布積み 谷積み					
			加工痕跡 ハツリ ノミ痕 スダレ 刻印 転用石 建物跡 その他				矢穴 有 (無)		貝殻石 有 (無)	
	劣化の状態									
現況	歪み	ずれ	割れ	抜け	孕み	崩れ	沈下	樹木	その他	
	天部		○	○						
	中部		○	○						
	基底部				○					
上部構造物 (絵図等年代)		塀(宝永6年・元文3年・延享2年・明和7年・安政2年) 冠木門(宝永6年・元文3年・延享2年・明和7年・安政2年)								
特記事項										
石垣に影響を与える要素 ・石材のワレ、ヌケあり。										
調査年月日	2016/3/2			調査者	株式会社 とっぺん

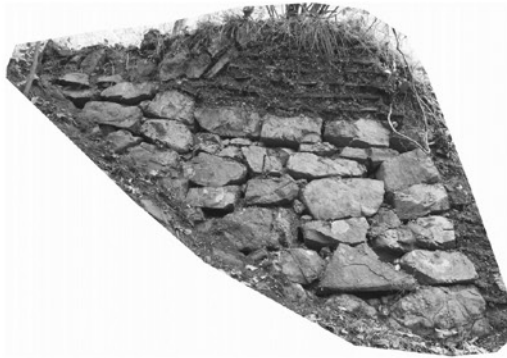
全体写真

石垣番号	614	地区	三ノ丸	位置図 						
長さ	天部	2.52	m							
	基底部	2.71	m							
高さ	左	0.04	m							
	中央	0.85	m							
	右	1.23	m							
勾配	左	69.7	°							
	中央	72.4	°							
	右	75	°							
立面積	2.1		m ²							
隅角部	平面形状		反り	石材加工		石積の特徴		その他		
	左	鋸出角 出角 入角 鋸入角	有 無	野面石 粗加工石 精加工石						
		右	鋸出角 出角 入角 鋸入角	有 無	野面石 粗加工石 精加工石					
	加工痕跡 ハツリ ノミ痕 スダレ 刻印 転用石 建物跡 その他			矢穴 有 無		貝殻石 有 無		石材種類 硬砂岩		
築石部	輪取り		反り	石材加工		石積の特徴		その他		
	有 無	有 無	野面石 粗加工石 精加工石		乱積み 布積み 谷積み					
			加工痕跡 ハツリ ノミ痕 スダレ 刻印 転用石 建物跡 その他			矢穴 有 無		貝殻石 有 無		石材種類 硬砂岩
	劣化の状態									
現況		歪み	ずれ	割れ	抜け	孕み	崩れ	沈下	樹木	その他
	天部				○					○
	中部				○					
	基底部			○	○					
上部構造物 (絵図等年代)		塀(宝永6年・元文3年・延享2年・明和7年・安政2年)								
特記事項 ・上部に土塀が残存。 ・上部谷積み。										
石垣に影響を与える要素 ・間詰石のヌケ多い。										
調査年月日	2016/3/2			調査者	株式会社 とっぺん

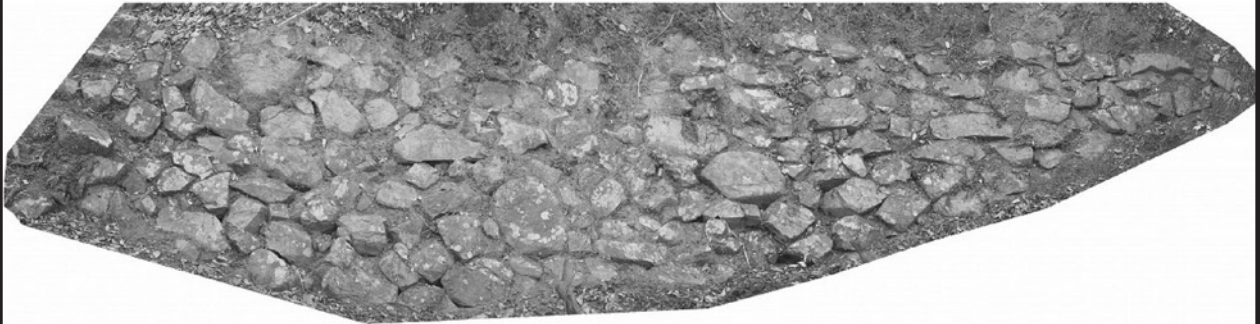
全体写真

石垣番号	615		地区	三ノ丸		位置図 				
長さ	天部	7.24		m						
	基底部	8.03		m						
高さ	左	1.39		m						
	中央	1.74		m						
	右	0.29		m						
勾配	左	56.8		°						
	中央	53.8		°						
	右	62.1		°						
立面積	15.8		m ²							
隅角部	平面形状		反り	石材加工		石積の特徴		その他		
	左	鋸出角 出角 入角 鋸入角	有 無	野面石 粗加工石 精加工石						
		右	鋸出角 出角 入角 鋸入角	有 無	野面石 粗加工石 精加工石					
	加工痕跡 ハツリ ノミ痕 スダレ 刻印 転用石 建物跡 その他				矢穴 有 無		貝殻石 有 無		石材種類	
築石部	輪取り		反り	石材加工		石積の特徴		その他		
	有	無	有	無	野面石 粗加工石 精加工石	乱積み 布積み 谷積み				
	加工痕跡 ハツリ ノミ痕 スダレ 刻印 転用石 建物跡 その他				矢穴 有 無		貝殻石 有 無		石材種類	
					有		無		硬砂岩	
現況	劣化の状態									
		歪み	ずれ	割れ	抜け	孕み	崩れ	沈下	樹木	その他
	天部			○						○
	中部			○	○					
基底部			○	○						
上部構造物 (絵図等年代)										
特記事項										
石垣に影響を与える要素 ・間詰石のヌケあり。 ・目地破線で微妙に角度変化する(折れ?)。 ・左側、階段によって石垣破損。										
調査年月日	2016/3/2			調査者	株式会社 とっぺん

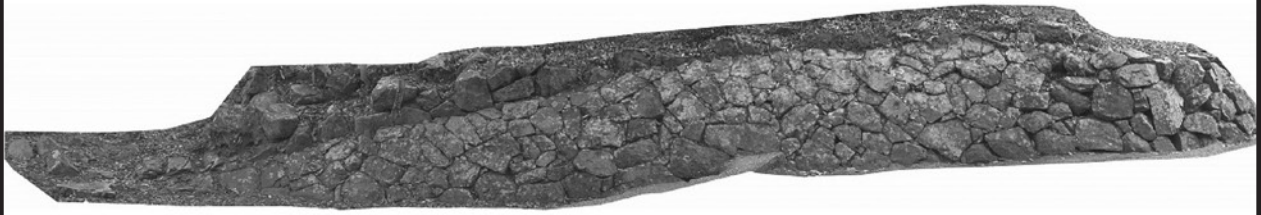
全体写真

石垣番号	619		地区	三ノ丸		位置図 				
長さ	天部	12.69		m						
	基底部	12.82		m						
高さ	左	0.23		m						
	中央	1.41		m						
	右	0.91		m						
勾配	左	77.5		°						
	中央	60.3		°						
	右	65.2		°						
立面積	17.1		m ²							
隅角部	平面形状		反り	石材加工		石積の特徴		その他		
	左	鋳出角 出角 入角 鋳入角	有 無	野面石 粗加工石 精加工石						
		右	鋳出角 出角 入角 鋳入角	有 無	野面石 粗加工石 精加工石		平面形状カーブ			
	加工痕跡 ハツリ ノミ痕 スダレ 刻印 転用石 建物跡 その他				矢穴 有 無		貝殻石 有 無		石材種類 硬砂岩	
築石部	輪取り		反り	石材加工		石積の特徴		その他		
	有 無		有 無	野面石 粗加工石 精加工石		乱積み 布積み 谷積み		ハバキ石垣		
	加工痕跡 ハツリ ノミ痕 スダレ 刻印 転用石 建物跡 その他				矢穴 有 無		貝殻石 有 無		石材種類 硬砂岩	
	劣化の状態									
現況		歪み	ずれ	割れ	抜け	孕み	崩れ	沈下	樹木	その他
	天部									
	中部			○	○					
	基底部				○					
上部構造物 (絵図等年代)										
特記事項 ・ハバキ石垣あり。										
石垣に影響を与える要素 ・間詰石のヌケあり。 ・目地より上の石垣と目地より下の石垣に分かれる。目地より下の石垣は、断面形状で球形を呈す。内部に石垣が埋没していると考えられる。										
調査年月日	2016/3/2			調査者	株式会社 とっぺん

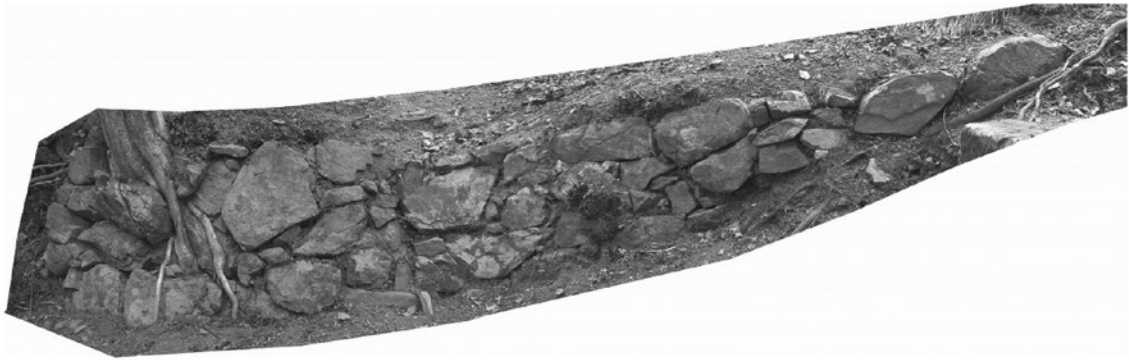
全体写真

石垣番号	625		地区	三ノ丸		位置図 				
長さ	天部	4.08		m						
	基底部	4.24		m						
高さ	左	0.8		m						
	中央	0.71		m						
	右	0.21		m						
勾配	左	80.5		°						
	中央	74.2		°						
	右	76.7		°						
立面積	2.9		m ²							
隅角部	平面形状		反り	石材加工		石積の特徴		その他		
	左	鋳出角 出角 入角 鋳入角	有 無	野面石 粗加工石 精加工石						
		右	鋳出角 出角 入角 鋳入角	有 無	野面石 粗加工石 精加工石					
	加工痕跡 ハツリ ノミ痕 スダレ 刻印 転用石 建物跡 その他				矢穴 有 無		貝殻石 有 無		石材種類	
築石部	輪取り		反り	石材加工		石積の特徴		その他		
	有	無	有	無	野面石 粗加工石 精加工石		乱積み 布積み 谷積み			
	加工痕跡 ハツリ ノミ痕 スダレ 刻印 転用石 建物跡 その他				矢穴 有 無		貝殻石 有 無		石材種類	
					有		無		硬砂岩	
現況	劣化の状態									
		歪み	ずれ	割れ	抜け	孕み	崩れ	沈下	樹木	その他
	天部			○					○	
	中部			○	○				○	
基底部			○	○				○		
上部構造物 (絵図等年代)										
特記事項 ・目地破線で微妙に角度変化する(折れ?)。										
石垣に影響を与える要素 ・左側、突出石材あり。石垣上面にある樹木の影響か? ・石材のワレ、ヌケあり。										
調査年月日	2016/3/2			調査者	株式会社 とっぺん

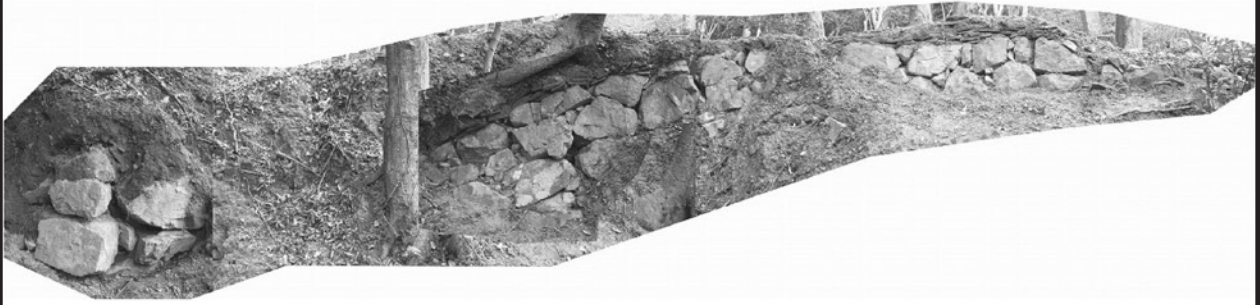
全体写真

石垣番号	627		地区	三ノ丸		位置図 				
長さ	天部	7.72		m						
	基底部	8		m						
高さ	左	0.62		m						
	中央	0.98		m						
	右	0.74		m						
勾配	左	86.2		°						
	中央	80.8		°						
	右	78.9		°						
立面積	20.1		m ²							
隅角部	平面形状		反り	石材加工		石積の特徴		その他		
	左	鋸出角 出角 入角 鋸入角	有 無	野面石 粗加工石 精加工石						
		右	鋸出角 出角 入角 鋸入角	有 無	野面石 粗加工石 精加工石					
	加工痕跡 ハツリ ノミ痕 スダレ 刻印 転用石 建物跡 その他				矢穴 有 無		貝殻石 有 無		石材種類	
築石部	輪取り		反り	石材加工		石積の特徴		その他		
	有	無	有	無	野面石 粗加工石 精加工石	乱積み 布積み 谷積み				
	加工痕跡 ハツリ ノミ痕 スダレ 刻印 転用石 建物跡 その他				矢穴 有 無		貝殻石 有 無		石材種類	
					有		無		硬砂岩	
現況	劣化の状態									
		歪み	ずれ	割れ	抜け	孕み	崩れ	沈下	樹木	その他
	天部			○	○	○			○	
	中部			○	○	○			○	
基底部		○	○		○				○	
上部構造物 (絵図等年代)		塀か(宝永6年・元文3年・延享2年・明和7年・安政2年)								
特記事項 ・上部に土塀の一部残存。										
石垣に影響を与える要素 ・中央部、石材ワレあり。 ・左側、ハラミ、突出石材あり。樹木の影響か？上面の道路造成の際か？ ・ほとんどの石垣が埋没。										
調査年月日	2016/3/3			調査者	株式会社 とっぺん

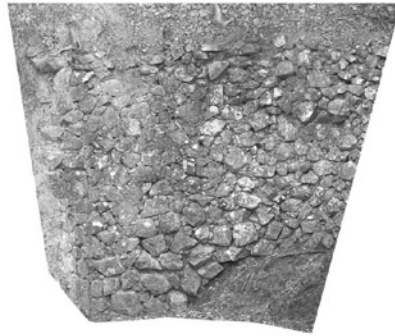
全体写真

石垣番号	702		地区	雄池		位置図 				
長さ	天部	3.77		m						
	基底部	3.54		m						
高さ	左	3.84		m						
	中央	3.96		m						
	右	3.09		m						
勾配	左	67.5		°						
	中央	74.3		°						
	右	78.9		°						
立面積	13.97		m ²							
隅角部	平面形状		反り	石材加工		石積の特徴		その他		
	左	鋸出角 出角 鋸入角 鋸入角	有 (無)	(野面石) 粗加工石 精加工石						
		右	鋸出角 出角 鋸入角 鋸入角	有 (無)	(野面石) 粗加工石 精加工石					
	加工痕跡 ハツリ ノミ痕 スダレ 刻印 転用石 建物跡 その他				矢穴 有 (無)		海岸石 有 (無)		石材種類 硬砂岩	
築石部	輪取り		反り	石材加工		石積の特徴		その他		
	有 (無)		有 (無)	(野面石) 粗加工石 精加工石		(乱積み) 布積み 谷積み				
	加工痕跡 ハツリ ノミ痕 スダレ 刻印 転用石 建物跡 その他				矢穴 有 (無)		海岸石 (有) 無		石材種類 硬砂岩	
	劣化の状態									
現況		歪み	ずれ	割れ	抜け	孕み	崩れ	沈下	樹木	その他
	天部		○		○	○	○		○	
	中部			○						
	基底部			○	○					
上部構造物 (絵図等年代)										
特記事項 ・702、703入隅部は左側のライン。それより上部は702石垣 ・石材小さい										
石垣に影響を与える要素 ・石材のワレ、ヌケあり ・上部石材のズレ、突出石材あり(上面樹木の影響か)。 ・右側上部ハラミあり。 ・左側上部クズレあり。										
調査年月日	2021/01/07				調査者	株式会社 とっぺん

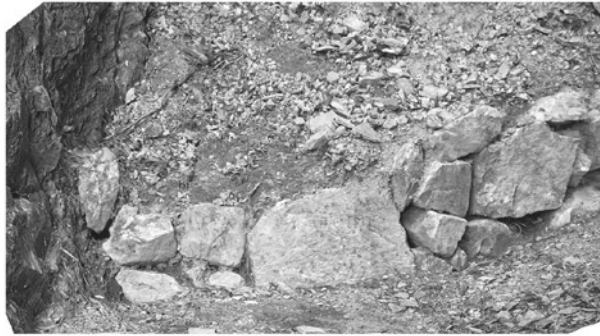
全体写真

石垣番号	704		地区	雄池		位置図 				
長さ	天部	1.13		m						
	基底部	1.19		m						
高さ	左	0.29		m						
	中央	0.31		m						
	右	0.35		m						
勾配	左	-		°						
	中央	-		°						
	右	-		°						
立面積	0.39		m ²							
隅角部	平面形状		反り	石材加工		石積の特徴		その他		
	左	鋸出角 出角 入角 鋸入角	有 無	野面石 粗加工石 精加工石						
		右	鋸出角 出角 入角 鋸入角	有 (無)	野面石 粗加工石 精加工石					
	加工痕跡 ハツリ ノミ痕 スダレ 刻印 転用石 建物跡 その他				矢穴 有 (無)		海岸石 有 (無)		石材種類 硬砂岩	
築石部	輪取り		反り	石材加工		石積の特徴		その他		
	有 (無)		有 (無)	野面石 粗加工石 精加工石		乱積み 布積み 谷積み				
	加工痕跡 ハツリ ノミ痕 スダレ 刻印 転用石 建物跡 その他				矢穴 有 (無)		海岸石 有 (無)		石材種類 硬砂岩	
	劣化の状態									
現況		歪み	ずれ	割れ	抜け	孕み	崩れ	沈下	樹木	その他
	天部		○				○			
	中部									
	基底部				○					
上部構造物 (絵図等年代)										
特記事項										
石垣に影響を与える要素 ・上部クズレあり。 ・石材のヌケあり。										
調査年月日	2021/01/07				調査者	株式会社 とっぺん

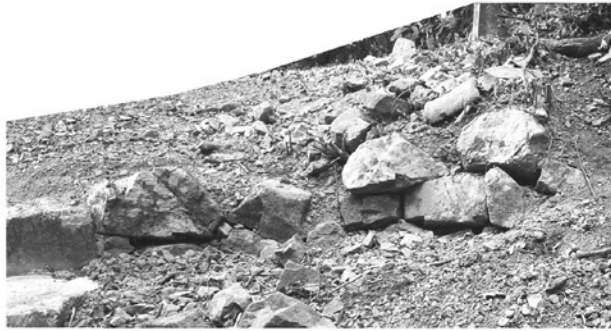
全体写真

石垣番号	705		地区	雄池		位置図 				
長さ	天部	1.77		m						
	基底部	1.77		m						
高さ	左	0.15		m						
	中央	0.35		m						
	右	0.28		m						
勾配	左	-		°						
	中央	71.7		°						
	右	50.0		°						
立面積	0.61		m ²							
隅角部	平面形状		反り	石材加工		石積の特徴		その他		
	左	鋸出角 出角 入角 鋸入角	有 無	野面石 粗加工石 精加工石						
		右	鋸出角 出角 入角 鋸入角	有 無	野面石 粗加工石 精加工石					
	加工痕跡 ハツリ ノミ痕 スダレ 刻印 転用石 建物跡 その他				矢穴 有 無		海岸石 有 無		石材種類 硬砂岩	
築石部	輪取り		反り	石材加工		石積の特徴		その他		
	有	無	有	無	野面石 粗加工石 精加工石	乱積み 布積み 谷積み				
	加工痕跡 ハツリ ノミ痕 スダレ 刻印 転用石 建物跡 その他				矢穴 有 無		海岸石 有 無		石材種類 硬砂岩	
	劣化の状態									
現況		歪み	ずれ	割れ	抜け	孕み	崩れ	沈下	樹木	その他
	天部		○				○			
	中部				○					
	基底部				○					
上部構造物 (絵図等年代)										
特記事項										
石垣に影響を与える要素 ・石材のヌケ、ズレあり。 ・上部クズレあり。										
調査年月日	2021/01/08				調査者	株式会社 とっぺん

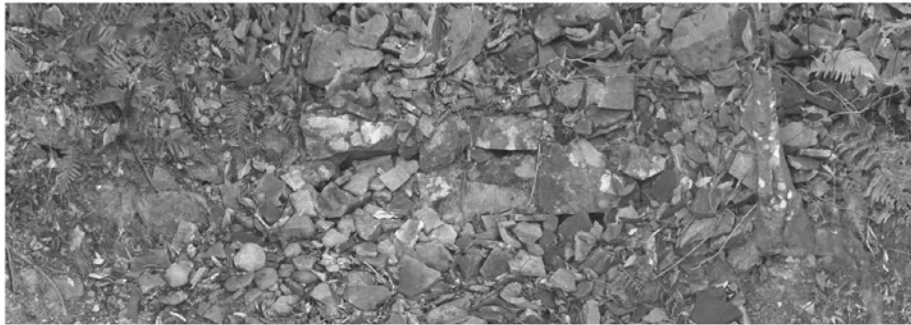
全体写真

石垣番号	710		地区	雄池		位置図 				
長さ	天部	1.24		m						
	基底部	1.59		m						
高さ	左	0.20		m						
	中央	0.25		m						
	右	0.16		m						
勾配	左	60.4		°						
	中央	73.5		°						
	右	72.3		°						
立面積	0.35		m ²							
隅角部	平面形状		反り	石材加工		石積の特徴		その他		
	左	鋸出角 出角 入角 鋸入角	有 無	野面石 粗加工石 精加工石						
		右	鋸出角 出角 入角 鋸入角	有 無	野面石 粗加工石 精加工石					
	加工痕跡 ハツリ ノミ痕 スダレ 刻印 転用石 建物跡 その他				矢穴 有 無		海岸石 有 無		石材種類	
築石部	輪取り		反り	石材加工		石積の特徴		その他		
	有	無	有	無	野面石 粗加工石 精加工石	乱積み 布積み 谷積み				
	加工痕跡 ハツリ ノミ痕 スダレ 刻印 転用石 建物跡 その他				矢穴 有 無		海岸石 有 無		石材種類	
					有 無		有 無		硬砂岩	
現況	劣化の状態									
		歪み	ずれ	割れ	抜け	孕み	崩れ	沈下	樹木	その他
	天部									
	中部				○					
基底部										
上部構造物 (絵図等年代)										
特記事項										
石垣に影響を与える要素 ・石材のヌケあり。 ・周囲埋没のため、全体像不明。										
調査年月日	2021/01/08			調査者	株式会社 とっぺん

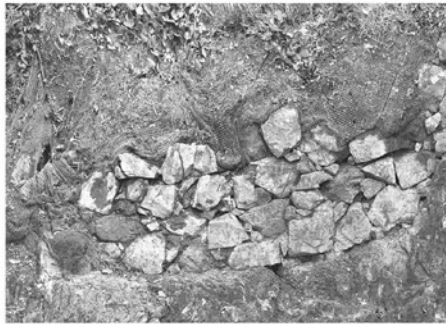
全体写真

石垣番号	712		地区	雌池		位置図 				
長さ	天部	1.78		m						
	基底部	1.96		m						
高さ	左	0.58		m						
	中央	0.87		m						
	右	0.78		m						
勾配	左	53.2		°						
	中央	75.3		°						
	右	74.8		°						
立面積	1.60		m ²							
隅角部	平面形状		反り	石材加工		石積の特徴		その他		
	左	鋸出角 出角 入角 鋸入角	有 無	野面石 粗加工石 精加工石						
		右	鋸出角 出角 入角 鋸入角	有 (無)	(野面石) 粗加工石 精加工石					
	加工痕跡 ハツリ ノミ痕 スダレ 刻印 転用石 建物跡 その他				矢穴 有 (無)		海岸石 有 (無)		石材種類 硬砂岩	
築石部	輪取り		反り	石材加工		石積の特徴		その他		
	有 (無)		有 (無)	(野面石) 粗加工石 精加工石		(乱積み) 布積み 谷積み				
	加工痕跡 ハツリ ノミ痕 スダレ 刻印 転用石 建物跡 その他				矢穴 有 (無)		海岸石 有 (無)		石材種類 硬砂岩	
	劣化の状態									
現況		歪み	ずれ	割れ	抜け	孕み	崩れ	沈下	樹木	その他
	天部			○	○					
	中部				○					
	基底部									
上部構造物 (絵図等年代)										
特記事項 ・平成28年崩落、平成30年安定化工事。										
石垣に影響を与える要素 ・石材のヌケ、ワレあり。										
調査年月日	2021/01/08			調査者	株式会社 とっぺん

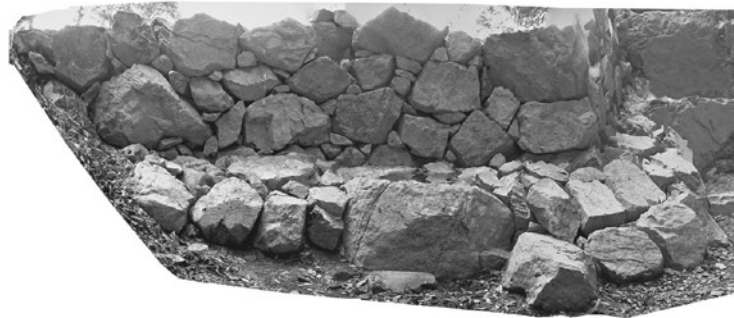
全体写真

石垣番号	713		地区	雌池		位置図 					
長さ	天部	2.75		m							
	基底部	2.46		m							
高さ	左	0.94		m							
	中央	1.10		m							
	右	1.23		m							
勾配	左	61.6		°							
	中央	50.8		°							
	右	54.8		°							
立面積	3.71					m ²					
隅角部	平面形状		反り	石材加工		石積の特徴		その他			
	左	鑄出角 出角 入角 鑄入角	有 無	野面石 粗加工石 精加工石							
		右	鑄出角 (出角) 入角 鑄入角	有 (無)	(野面石) 粗加工石 精加工石						
	加工痕跡 ハツリ ノミ痕 スダレ 刻印 転用石 建物跡 その他				矢穴 有 (無)		海岸石 有 (無)		石材種類 硬砂岩		
築石部	輪取り		反り	石材加工		石積の特徴		その他			
	有 (無)	有 (無)	(野面石) 粗加工石 精加工石	(乱積み) 布積み 谷積み							
				加工痕跡 ハツリ ノミ痕 スダレ 刻印 転用石 建物跡 その他				矢穴 有 (無)		海岸石 有 (無)	
	劣化の状態										
現況	歪み	ずれ	割れ	抜け	孕み	崩れ	沈下	樹木	その他		
	天部			○							
	中部										
	基底部										
上部構造物 (絵図等年代)											
特記事項 ・平成28年崩落、令和元年修復保護。 ・下部は修復時に施した補強のための捨石											
石垣に影響を与える要素 ・石材のヌケあり。											
調査年月日	2021/01/08				調査者	株式会社 とっぺん

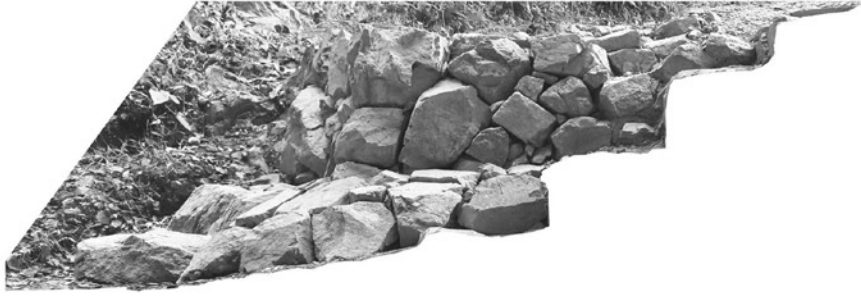
全体写真

石垣番号	714		地区	雌池		位置図 				
長さ	天部	2.37		m						
	基底部	1.91		m						
高さ	左	1.19		m						
	中央	0.92		m						
	右	0.62		m						
勾配	左	72.1		°						
	中央	61.3		°						
	右	45.8		°						
立面積	1.88		m ²							
隅角部	平面形状		反り	石材加工		石積の特徴		その他		
	左	鋳出角	出角		有	野面石		粗加工石		
		入角	鋳入角			精加工石				
	右	鋳出角	出角		有	野面石		粗加工石		
入角		鋳入角		精加工石						
加工痕跡 ハツリ ノミ痕 スダレ 刻印 転用石 建物跡 その他				矢穴		海岸石		石材種類		
				有		無		硬砂岩		
築石部	輪取り		反り	石材加工		石積の特徴		その他		
	有		無		有	野面石		粗加工石		
						精加工石		乱積み 布積み 谷積み		
	加工痕跡 ハツリ ノミ痕 スダレ 刻印 転用石 建物跡 その他				矢穴		海岸石		石材種類	
				有		無		硬砂岩		
現況	劣化の状態									
		歪み	ずれ	割れ	抜け	孕み	崩れ	沈下	樹木	その他
	天部				○					
	中部									
基底部										
上部構造物 (絵図等年代)										
特記事項 ・平成28年崩落、令和元年修復保護。 ・下部は修復時に施した補強のための捨石										
石垣に影響を与える要素 ・石材のヌケあり。										
調査年月日	2021/01/08			調査者	株式会社 とっぺん

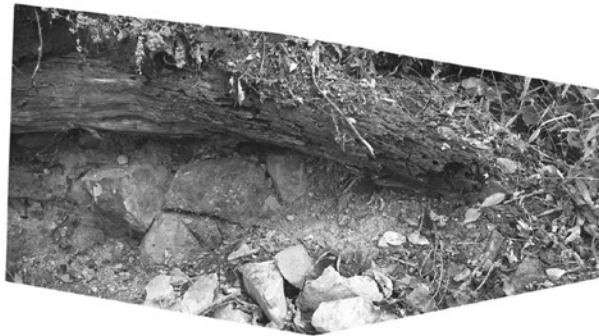
全体写真

石垣番号	715		地区	東側斜面		位置図 				
長さ	天部	0.83		m						
	基底部	0.35		m						
高さ	左	-		m						
	中央	0.39		m						
	右	-		m						
勾配	左	-		°						
	中央	-		°						
	右	-		°						
立面積	0.47		m ²							
隅角部	平面形状		反り	石材加工		石積の特徴		その他		
	左	鑄出角 出角 入角 鑄入角	有 無	野面石 粗加工石 精加工石						
		右	鑄出角 出角 入角 鑄入角	有 無	野面石 粗加工石 精加工石					
	加工痕跡 ハツリ ノミ痕 スダレ 刻印 転用石 建物跡 その他				矢穴 有 無		海岸石 有 無		石材種類	
築石部	輪取り		反り	石材加工		石積の特徴		その他		
	有	無	有	無	野面石 粗加工石 精加工石		乱積み 布積み 谷積み			
	加工痕跡 ハツリ ノミ痕 スダレ 刻印 転用石 建物跡 その他				矢穴 有 無		海岸石 有 無		石材種類	
					有		無		硬砂岩	
現況	劣化の状態									
		歪み	ずれ	割れ	抜け	孕み	崩れ	沈下	樹木	その他
	天部		○							
	中部						○			
基底部				○						
上部構造物 (絵図等年代)										
特記事項 ・登城道沿い										
石垣に影響を与える要素 ・右側、全体的に石垣が埋没。										
調査年月日	2021/11/11			調査者	株式会社 とっぺん

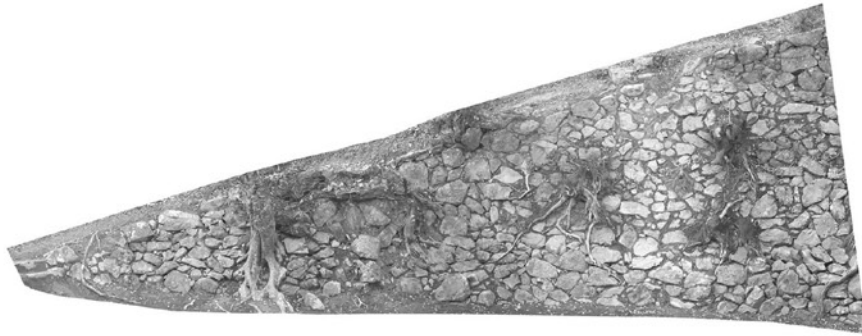
全体写真

石垣番号	716		地区	東側斜面		位置図 				
長さ	天部	13.60		m						
	基底部	13.76		m						
高さ	左	0.61		m						
	中央	1.81		m						
	右	4.84		m						
勾配	左	56.3		°						
	中央	59.7		°						
	右	58.5		°						
立面積	33.83		m ²							
隅角部	平面形状		反り	石材加工		石積の特徴		その他		
	左	鋸出角 出角 入角 鋸入角	有 無	野面石 粗加工石 精加工石						
		右	鋸出角 出角 入角 鋸入角	有 (無)	(野面石) 粗加工石 精加工石					
	加工痕跡 ハツリ ノミ痕 スダレ 刻印 転用石 建物跡 その他				矢穴 有 (無)		海岸石 有 (無)		石材種類 硬砂岩	
築石部	輪取り		反り	石材加工		石積の特徴		その他		
	有 (無)	有 (無)	(野面石) 粗加工石 精加工石		(乱積み) 布積み (谷積み)					
			加工痕跡 (ハツリ) ノミ痕 スダレ 刻印 転用石 建物跡 その他				矢穴 有 (無)		海岸石 有 (無)	
									石材種類 硬砂岩	
現況	劣化の状態									
		歪み	ずれ	割れ	抜け	孕み	崩れ	沈下	樹木	その他
	天部		○		○				○	
	中部		○				○		○	
基底部		○	○	○	○			○		
上部構造物 (絵図等年代)										
特記事項 ・登城道沿い ・上部目地ラインより法面角度変化										
石垣に影響を与える要素 ・石材のヌケ、ズレ、突出石材あり。 ・左側ハラミ、クズレあり(上面樹木の影響か)。 ・石垣面に立地する樹木による影響で石材のズレあり。										
調査年月日	2021/01/08			調査者	株式会社 とっぺん

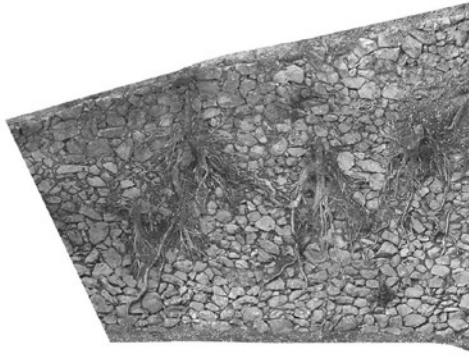
全体写真

現況	劣化の状態									
		歪み	ずれ	割れ	抜け	孕み	崩れ	沈下	樹木	その他
	天部			○		○	○		○	
	中部		○	○	○	○			○	
基底部				○	○			○		
上部構造物 (絵図等年代)										
特記事項 ・登城道沿い ・上部目地ラインより法面角度変化										
石垣に影響を与える要素 ・石材のヌケ、ワレ、ズレあり。 ・右側ハラミあり(樹木の影か)。 ・上部突出石材あり(石垣面に立地する樹木の影か)。										
調査年月日	2021/01/08			調査者	株式会社 とっぺん

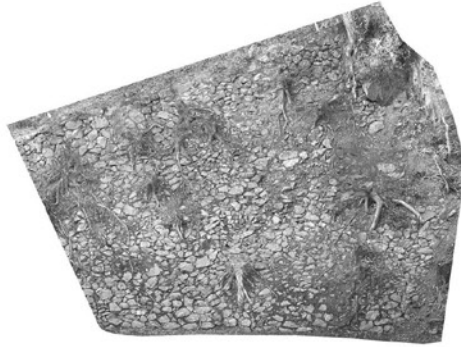
全体写真

石垣番号	718		地区	東側斜面		位置図 				
長さ	天部	11.90		m						
	基底部	10.22		m						
高さ	左	6.57		m						
	中央	7.95		m						
	右	9.66		m						
勾配	左	54.6		°						
	中央	49.7		°						
	右	56.2		°						
立面積	135.32		m ²							
隅角部	平面形状		反り	石材加工		石積の特徴		その他		
	左	鋸出角 出角 入角 鋸入角	有 (無)	野面石 粗加工石 精加工石						
		右	鋸出角 出角 入角 鋸入角	有 無	野面石 粗加工石 精加工石					
	加工痕跡 (ハツリ) ノミ痕 スダレ 刻印 転用石 建物跡 その他				矢穴 有 (無)		海岸石 有 (無)		石材種類 硬砂岩	
築石部	輪取り		反り	石材加工		石積の特徴		その他		
	有 (無)		有 (無)	野面石 粗加工石 精加工石		乱積み 布積み 谷積み				
	加工痕跡 (ハツリ) ノミ痕 スダレ 刻印 転用石 建物跡 その他				矢穴 有 (無)		海岸石 (有) 無		石材種類 硬砂岩	
	劣化の状態									
現況		歪み	ずれ	割れ	抜け	孕み	崩れ	沈下	樹木	その他
	天部				○	○	○		○	
	中部		○	○	○	○		○	○	
	基底部			○	○	○			○	
上部構造物 (絵図等年代)										
特記事項 ・登城道沿い ・上部目地ラインより法面角度変化										
石垣に影響を与える要素 ・石材のヌケ、ワレ、ズレあり。 ・右側ハラミあり(樹木の影響か)。 ・上部突出石材あり(石垣面に立地する樹木の影響か)。 ・中央部沈下あり(樹木の影響か)。										
調査年月日	2021/01/08			調査者	株式会社 とっぺん

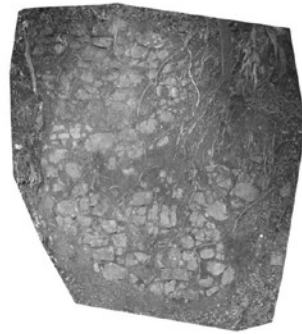
全体写真

石垣番号	719		地区	東側斜面		位置図 				
長さ	天部	2.31		m						
	基底部	2.50		m						
高さ	左	3.95		m						
	中央	3.79		m						
	右	3.61		m						
勾配	左	44.3		°						
	中央	46.7		°						
	右	48.2		°						
立面積	20.57		m ²							
隅角部	平面形状		反り	石材加工		石積の特徴		その他		
	左	鋸出角 出角 入角 鋸入角	有 無	野面石 粗加工石 精加工石						
		右	鋸出角 出角 入角 鋸入角	有 無	野面石 粗加工石 精加工石					
	加工痕跡 ハツリ ノミ痕 スダレ 刻印 転用石 建物跡 その他				矢穴 有 無		海岸石 有 無		石材種類	
築石部	輪取り		反り	石材加工		石積の特徴		その他		
	有	無	有	無	野面石 粗加工石 精加工石		乱積み 布積み 谷積み			
	加工痕跡 ハツリ ノミ痕 スダレ 刻印 転用石 建物跡 その他				矢穴 有 無		海岸石 有 無		石材種類	
									硬砂岩	
現況	劣化の状態									
		歪み	ずれ	割れ	抜け	孕み	崩れ	沈下	樹木	その他
	天部									
	中部									
基底部		○								
上部構造物 (絵図等年代)										
特記事項 ・登城道沿い ・勾配角度緩やか										
石垣に影響を与える要素 ・右上から伸びる樹木根によって石垣が抑えられている。 ・左側上部に突出石材多数あり。										
調査年月日	2021/11/11			調査者	株式会社 とっぺん

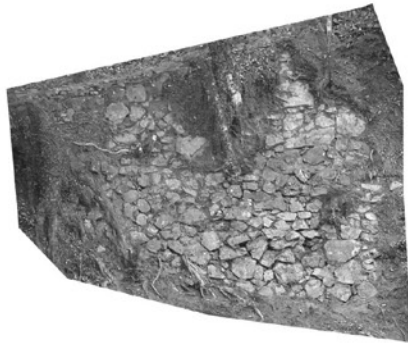
全体写真

石垣番号	720		地区	東側斜面		位置図 				
長さ	天部	3.95		m						
	基底部	3.06		m						
高さ	左	2.36		m						
	中央	3.43		m						
	右	2.35		m						
勾配	左	57.4		°						
	中央	59.3		°						
	右	64.5		°						
立面積	15.96		m ²							
隅角部	平面形状		反り	石材加工		石積の特徴		その他		
	左	鋳出角 出角 入角 鋳入角	有 無	野面石 粗加工石 精加工石						
		右	鋳出角 出角 入角 鋳入角	有 無	野面石 粗加工石 精加工石					
	加工痕跡 ハツリ ノミ痕 スダレ 刻印 転用石 建物跡 その他				矢穴 有 無		海岸石 有 無		石材種類	
築石部	輪取り		反り	石材加工		石積の特徴		その他		
	有	無	有	無	野面石 粗加工石 精加工石		乱積み 布積み 谷積み			
	加工痕跡 ハツリ ノミ痕 スダレ 刻印 転用石 建物跡 その他				矢穴 有 無		海岸石 有 無		石材種類	
					有		無		硬砂岩	
現況	劣化の状態									
		歪み	ずれ	割れ	抜け	孕み	崩れ	沈下	樹木	その他
	天部							○	○	
	中部		○		○				○	
基底部		○		○	○			○		
上部構造物 (絵図等年代)										
特記事項 ・登城道沿い										
石垣に影響を与える要素 ・上部へコミあり。 ・下部にハラミあり(樹木の影響か)。 ・石垣面から大きな樹木が生えている。 ・左側、樹木と土砂によって埋没。										
調査年月日	2021/11/12			調査者	株式会社 とっぺん

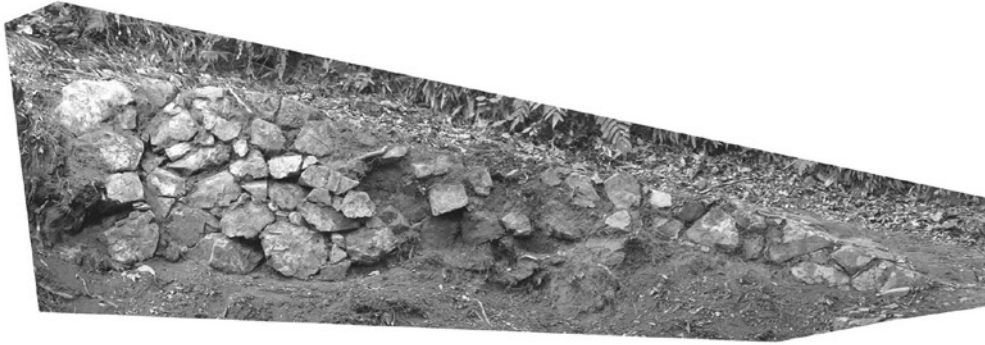
全体写真

石垣番号	721		地区	東側斜面		位置図 				
長さ	天部	5.09		m						
	基底部	5.06		m						
高さ	左	1.20		m						
	中央	1.26		m						
	右	0.39		m						
勾配	左	76.6		°						
	中央	77.1		°						
	右	55.3		°						
立面積	5.87		m ²							
隅角部	平面形状		反り	石材加工		石積の特徴		その他		
	左	鑄出角 出角 入角 鑄入角	有 無	野面石 粗加工石 精加工石						
		右	鑄出角 出角 入角 鑄入角	有 無	野面石 粗加工石 精加工石					
	加工痕跡 ハツリ ノミ痕 スダレ 刻印 転用石 建物跡 その他				矢穴 有 無		海岸石 有 無		石材種類	
築石部	輪取り		反り	石材加工		石積の特徴		その他		
	有	無	有	無	野面石 粗加工石 精加工石		乱積み 布積み 谷積み			
	加工痕跡 ハツリ ノミ痕 スダレ 刻印 転用石 建物跡 その他				矢穴 有 無		海岸石 有 無		石材種類	
					有		無		硬砂岩	
現況	劣化の状態									
		歪み	ずれ	割れ	抜け	孕み	崩れ	沈下	樹木	その他
	天部									
	中部		○		○			○		
基底部		○								
上部構造物 (絵図等年代)										
特記事項 ・登城道沿い										
石垣に影響を与える要素 ・左側、突出石材あり(樹木の影響か)。 ・右側石垣が埋没。 ・中央部へコミあり。										
調査年月日	2021/11/11			調査者	株式会社 とっぺん

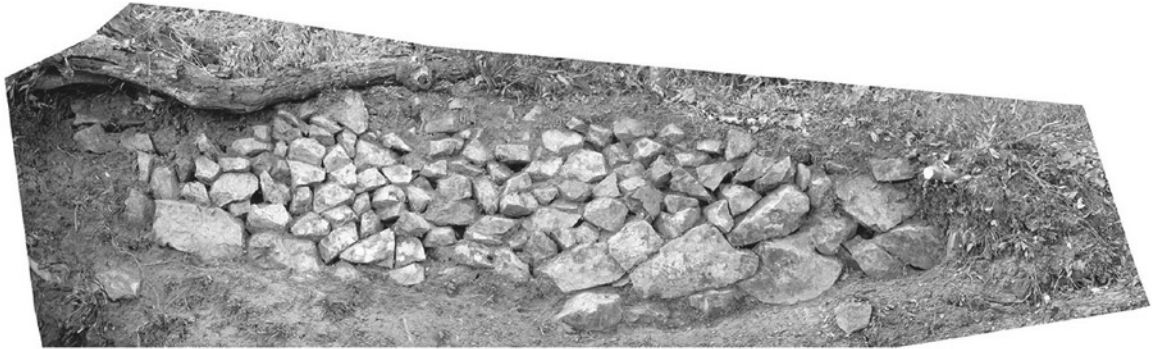
全体写真

石垣番号	722		地区	東側斜面		位置図 				
長さ	天部	4.04		m						
	基底部	3.85		m						
高さ	左	0.73		m						
	中央	0.89		m						
	右	0.56		m						
勾配	左	89.5		°						
	中央	73.5		°						
	右	73.2		°						
立面積	4.25		m ²							
隅角部	平面形状		反り	石材加工		石積の特徴		その他		
	左	鑄出角 出角 入角 鑄入角	有 無	野面石 粗加工石 精加工石						
		右	鑄出角 出角 入角 鑄入角	有 無	野面石 粗加工石 精加工石					
	加工痕跡 ハツリ ノミ痕 スダレ 刻印 転用石 建物跡 その他				矢穴 有 無		海岸石 有 無		石材種類	
築石部	輪取り		反り	石材加工		石積の特徴		その他		
	有	無	有	無	野面石 粗加工石 精加工石	乱積み 布積み 谷積み				
	加工痕跡 ハツリ ノミ痕 スダレ 刻印 転用石 建物跡 その他				矢穴 有 無		海岸石 有 無		石材種類	
					有 無		有 無		硬砂岩	
現況	劣化の状態									
		歪み	ずれ	割れ	抜け	孕み	崩れ	沈下	樹木	その他
	天部									
	中部		○							
基底部				○						
上部構造物 (絵図等年代)										
特記事項 ・上部と下部で石材大きさ異なる。										
石垣に影響を与える要素 ・上部に左側から伸びる樹木あり。 ・右側埋没。										
調査年月日	2021/11/12			調査者	株式会社 とっぺん

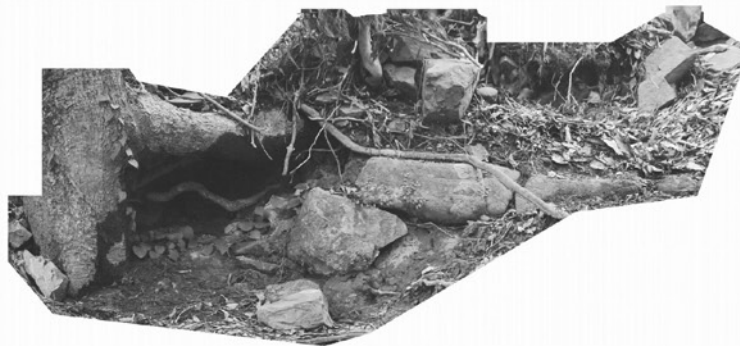
全体写真

石垣番号	724		地区	西側斜面						
長さ	天部	1.45		m						
	基底部	0.41		m						
高さ	左	0.65		m						
	中央	0.64		m						
	右	0.07		m						
勾配	左	85.2		°						
	中央	80.2		°						
	右	90.1		°						
立面積	0.41		m ²							
隅角部	平面形状		反り	石材加工		石積の特徴		その他		
	左	鋳出角 出角 入角 鋳入角	有 無	野面石 粗加工石 精加工石						
		右	鋳出角 出角 入角 鋳入角	有 無	野面石 粗加工石 精加工石					
	加工痕跡 ハツリ ノミ痕 スダレ 刻印 転用石 建物跡 その他				矢穴 有 無		海岸石 有 無		石材種類 硬砂岩	
築石部	輪取り		反り	石材加工		石積の特徴		その他		
	有	無	有	無	野面石 粗加工石 精加工石		乱積み 布積み 谷積み			
	加工痕跡 ハツリ ノミ痕 スダレ 刻印 転用石 建物跡 その他				矢穴 有 無		海岸石 有 無		石材種類 硬砂岩	
	劣化の状態									
現況		歪み	ずれ	割れ	抜け	孕み	崩れ	沈下	樹木	その他
	天部								○	
	中部				○				○	
	基底部								○	
上部構造物 (絵図等年代)										
特記事項 ・725と同一か？										
石垣に影響を与える要素 ・石材のヌケあり。										
調査年月日	2019/3/1			調査者	株式会社 とっぺん

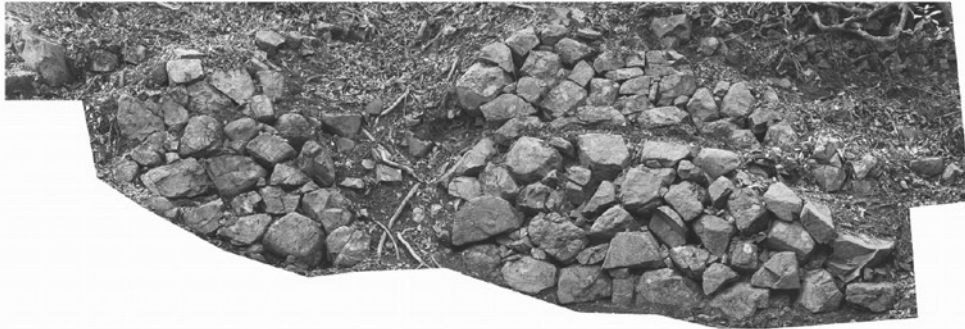
全体写真

石垣番号	725		地区	西側斜面						
長さ	天部	4.11		m						
	基底部	5.3		m						
高さ	左	1.64		m						
	中央	1.99		m						
	右	1.72		m						
勾配	左	64.6		°						
	中央	63.7		°						
	右	60.3		°						
立面積	10.8		m ²							
隅角部	平面形状		反り	石材加工		石積の特徴		その他		
	左	鋳出角 出角 入角 鋳入角	有 無	野面石 粗加工石 精加工石						
		右	鋳出角 出角 入角 鋳入角	有 無	野面石 粗加工石 精加工石					
	加工痕跡 ハツリ ノミ痕 スダレ 刻印 転用石 建物跡 その他				矢穴 有 無		海岸石 有 無		石材種類 硬砂岩	
築石部	輪取り		反り	石材加工		石積の特徴		その他		
	有	無	有	無	野面石 粗加工石 精加工石		乱積み 布積み 谷積み			
	加工痕跡 ハツリ ノミ痕 スダレ 刻印 転用石 建物跡 その他				矢穴 有 無		海岸石 有 無		石材種類 硬砂岩	
	ハツリ		有	無	有		無			
現況	劣化の状態									
		歪み	ずれ	割れ	抜け	孕み	崩れ	沈下	樹木	その他
	天部						○			○
	中部			○	○		○			
基底部			○	○	○	○				
上部構造物 (絵図等年代)										
特記事項 ・石垣が上段と下段に分かれる。 ・724と同一か										
石垣に影響を与える要素 ・中央部クズレあり。 ・石材のヌケあり。 ・中央上部に突出石材、ズレあり。 ・左側にハラミあり。										
調査年月日	2019/3/1			調査者	株式会社 とっぺん

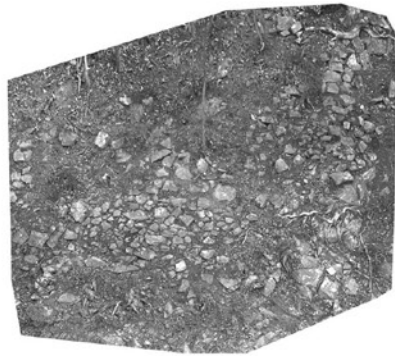
全体写真

石垣番号	728		地区	西側斜面						
長さ	天部	1.10		m						
	基底部	2.98		m						
高さ	左	1.59		m						
	中央	2.18		m						
	右	1.94		m						
勾配	左	35.5		°						
	中央	36.3		°						
	右	33.3		°						
立面積	22.36		m ²							
隅角部	平面形状		反り	石材加工		石積の特徴		その他		
	左	鋸出角 出角 入角 鋸入角	有 (無)	(野面石) 粗加工石 精加工石						
		右	鋸出角 出角 入角 鋸入角	有 無	野面石 粗加工石 精加工石					
	加工痕跡 ハツリ ノミ痕 スダレ 刻印 転用石 建物跡 その他				矢穴 有 (無)		海岸石 有 (無)		石材種類 硬砂岩	
築石部	輪取り		反り	石材加工		石積の特徴		その他		
	有 (無)	有 (無)	有 (無)	(野面石) 粗加工石 精加工石		(乱積み) 布積み 谷積み				
				加工痕跡 ハツリ ノミ痕 スダレ 刻印 転用石 建物跡 その他				矢穴 有 (無)		海岸石 有 (無)
	劣化の状態									
現況		歪み	ずれ	割れ	抜け	孕み	崩れ	沈下	樹木	その他
	天部									
	中部									
	基底部									
上部構造物 (絵図等年代)										
特記事項 ・勾配角度緩やか										
石垣に影響を与える要素 ・根が石垣の下に入り込み、石材のズレ多数。 ・上部埋没の可能性あり。										
調査年月日	2021/11/11			調査者	株式会社 とっぺん

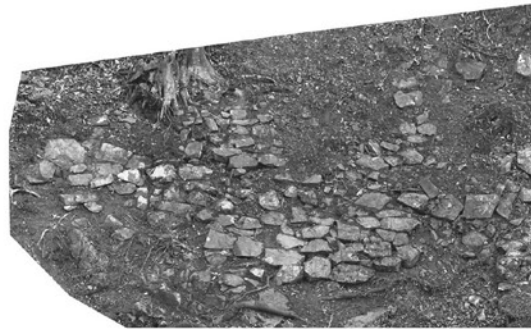
全体写真

石垣番号	729		地区	西側斜面		位置図 				
長さ	天部	4.08		m						
	基底部	2.85		m						
高さ	左	0.89		m						
	中央	1.34		m						
	右	1.71		m						
勾配	左	45.1		°						
	中央	43.2		°						
	右	43.7		°						
立面積	11.87		m ²							
隅角部	平面形状		反り	石材加工		石積の特徴		その他		
	左	鋸出角 出角 入角 鋸入角	有 無	野面石 粗加工石 精加工石						
		右	鋸出角 出角 入角 鋸入角	有 (無)	野面石 粗加工石 精加工石					
	加工痕跡 ハツリ ノミ痕 スダレ 刻印 転用石 建物跡 その他				矢穴		海岸石		石材種類	
				有 (無)		有 (無)		硬砂岩		
築石部	輪取り		反り	石材加工		石積の特徴		その他		
	有 (無)	有 (無)	有 (無)	野面石 粗加工石 精加工石		乱積み 布積み 谷積み				
				加工痕跡 ハツリ ノミ痕 スダレ 刻印 転用石 建物跡 その他				矢穴		海岸石
					有 (無)		有 (無)		硬砂岩	
現況	劣化の状態									
		歪み	ずれ	割れ	抜け	孕み	崩れ	沈下	樹木	その他
	天部					○				
	中部						○			
基底部		○		○		○		○		
上部構造物 (絵図等年代)										
特記事項 ・勾配角度緩やか										
石垣に影響を与える要素 ・上部埋没の可能性あり。 ・左側から樹木根が伸びている。										
調査年月日	2021/11/11			調査者	株式会社 とっぺん
