長塀の復旧工事 ～文化財を未来に遺す～

特別史跡 熊本城跡

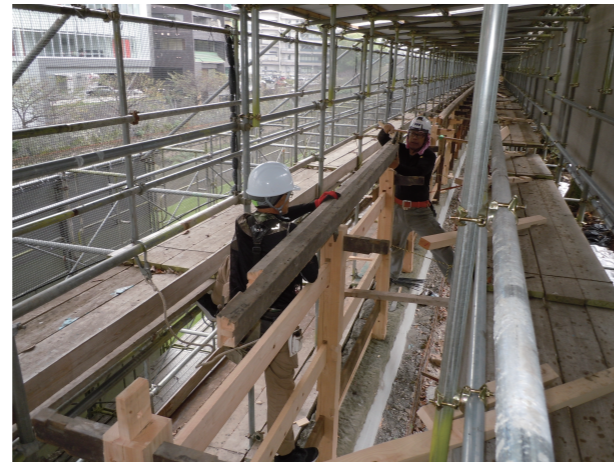
被災前に使われていた木材を再利用

復旧工事では、被災前に使われていた木材や瓦をできる限り再利用しています。壁塗りをはじめ、ほとんどの作業が機械を使わず、手作業で進められました。

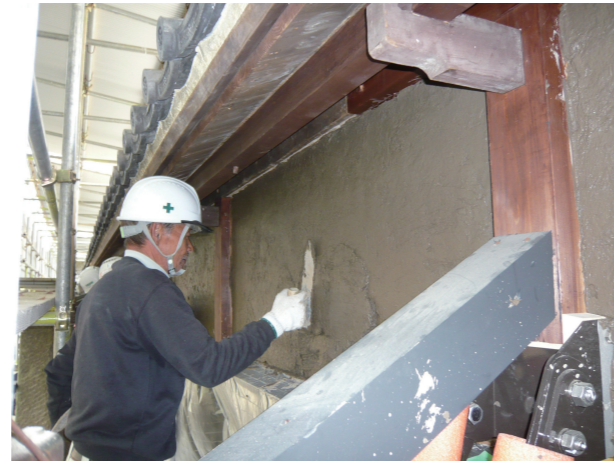
作業のほとんどが職人の手仕事

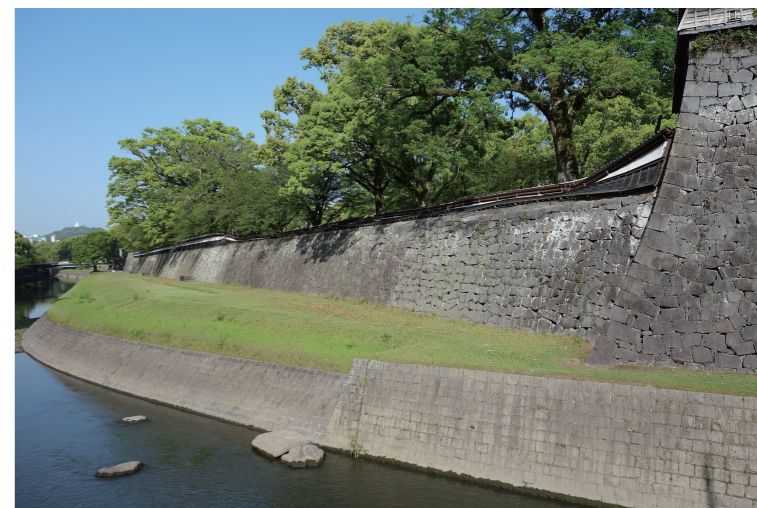
その後、台風、水害などの自然災害による倒壊、破損のたびに文化財としての修復を重ね、平成28年(2016)4月の「平成28年熊本地震」での被災による全解体を経て、今日に至ります。

平成28年熊本地震で倒壊した長堀(南東から)

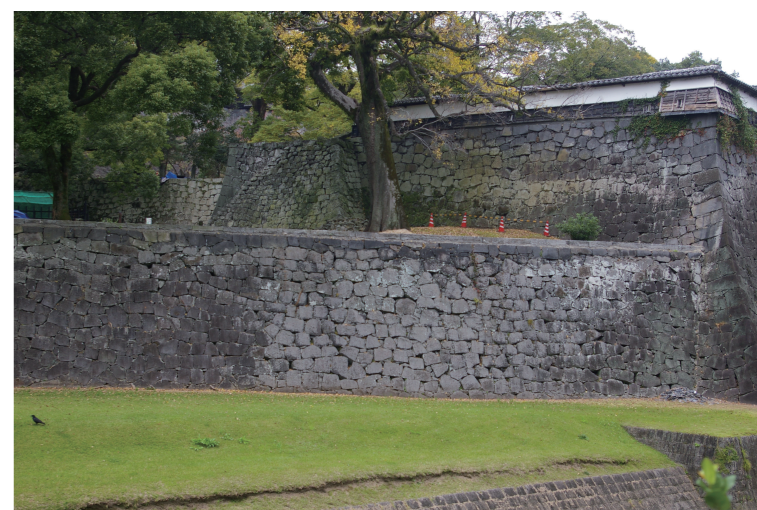
石垣の修復履歴調査では、その大部分は下端付近まで金峰山地震後に積み直されていましたが、東の平御櫓台から15m付近までの区間は、その天端石まで、西側の一部は天端石から2~3石下まで、江戸時代の石垣が残ることが判明しました。

江戸時代の面影を残す長堀下石垣東端(南から)

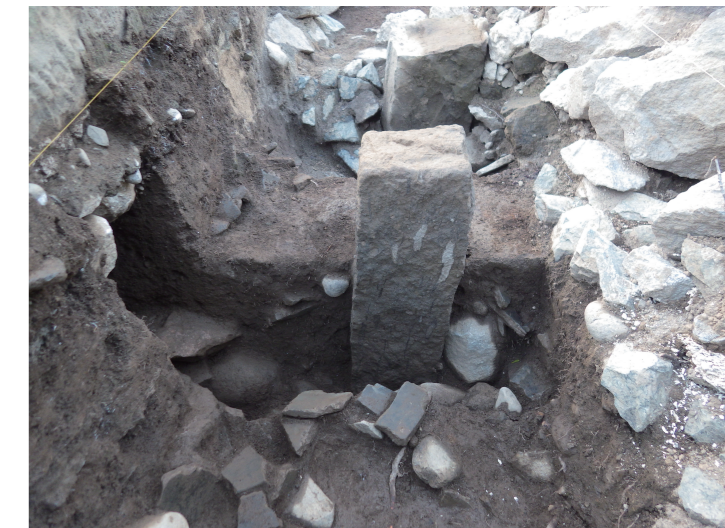
堀本体を支える控石柱は、頭部がカマボコ形あるいは四角錐形で凝灰岩製のものは一部を除き昭和2年(1927)以前のもと考えられます。また、現在見られるものとは異なる位置から江戸時代の控石柱が出土しました。これらの成果は、長堀の変遷を考える上で重要な発見となります。

発掘された江戸時代の控石柱。上部は失われています。
