史跡旧余市福原漁場

環境整備工事報告書

北海道余市町

- 1, この報告書は、国指定史跡旧余市福原漁場保存修理環境整備工事に関する国庫補助事業の一部として刊行するものである。
- 2, この報告書は平成 7 年度、平成 8 年度における史跡旧余市福原漁場保存修理工事(第 2 期)についての記録である。第 1 期工事(昭和58年度～平成 6 年度)については、「史跡旧余市福原漁場保存修理工事報告書」(平成 7 年 3 月　余市町)を参照されたい。
- 3, 編集にあたっては、今回工事の概要のほか、工事中の調査事項及び当該史跡に関する各種参考資料等をまとめた。
- 4, 図面及び写真については、工事中作製又は撮影した多数のうちから図面については各工種の平面図を、写真については整備前後及び工事中の記録と各種資料写真の主なものを掲載することとした。
- 5, 本書の執筆は、株式会社環境開発研究所及び余市町建設水道部住宅都市課並びに余市町教育委員会余市水産博物館が担当した。

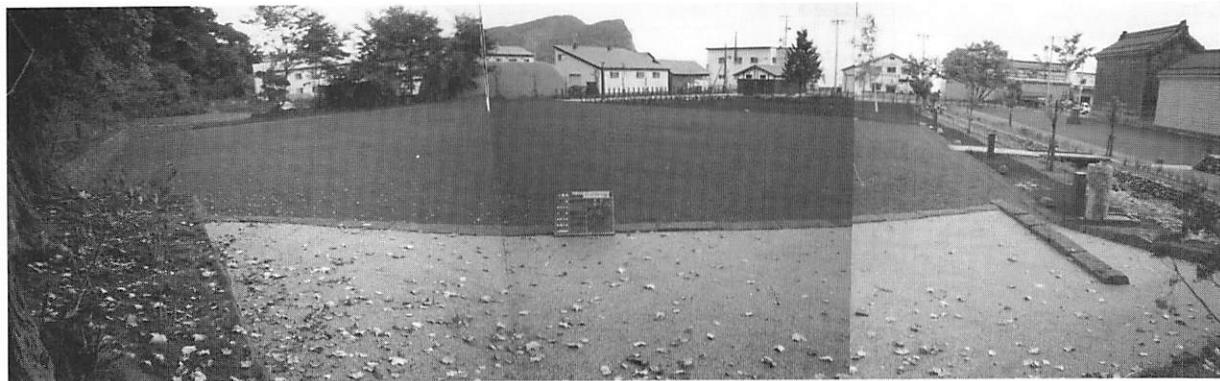
写真9 干場ダスト舗装状況

干場・白子干場は、漁場所有者及び古老等からの聞き取りや古写真を参照し、今後の維持管理や利用性を考慮し、往時の土に素材感の近いダスト舗装、並びに吹き付け芝によって施工した。

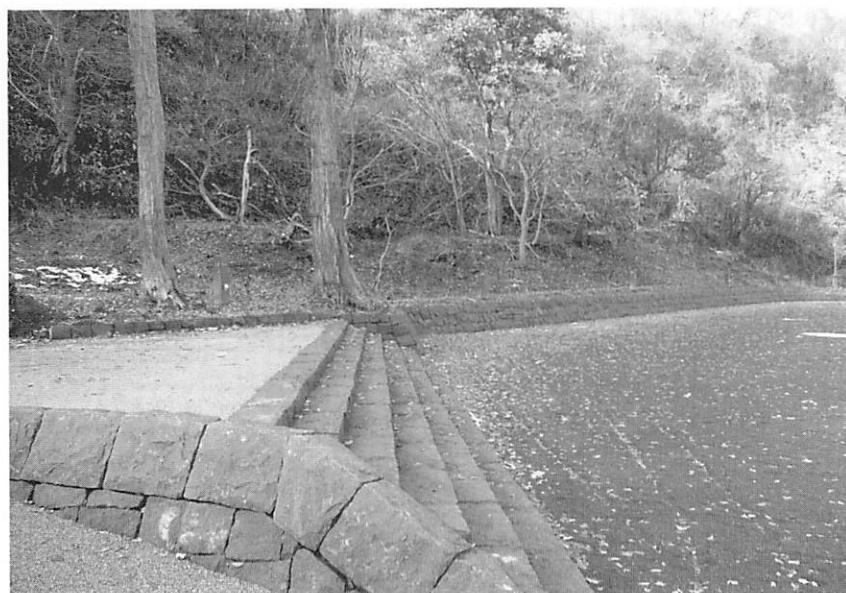
写真10 階段・擁壁

指定地山側に、土砂等の流入を防ぐため擁壁工事を施工した。第1期工事においても山側に当たる米味噌倉、網倉の背後地に玉石による石積擁壁を施工したが、今回は干場を主体とする箇所の背後地であるため、既存部との差異をつけるため、切石による施工とした。

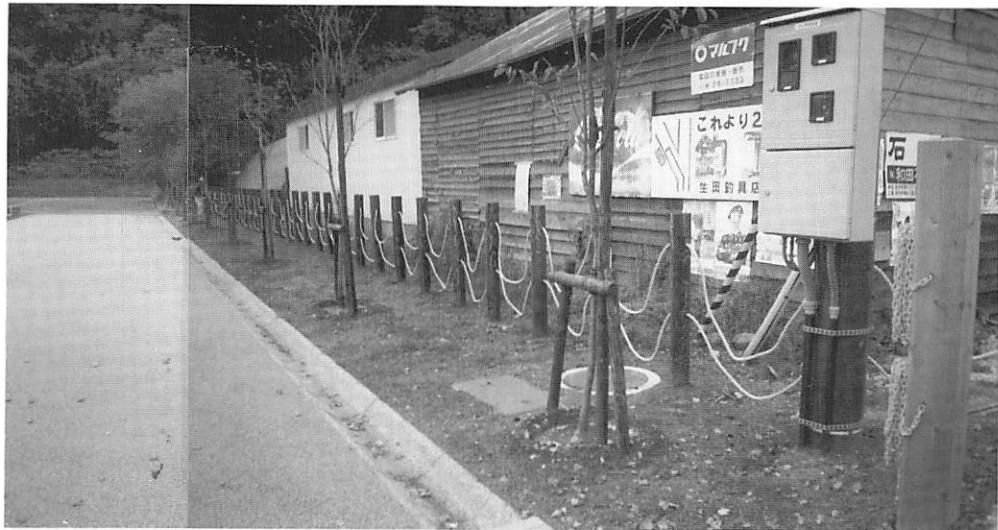
写真11 境界柵

史跡指定地外周及び国道沿いに、安全と維持管理のための保護柵を設けた。素材は、 $\phi 150\text{ mm}$ の焼丸太と麻ロープで、地上高1.2mの柱を1m間隔で立て、麻ロープを張ったもので、漁場の周辺景観に溶け込む簡易な構造とした。

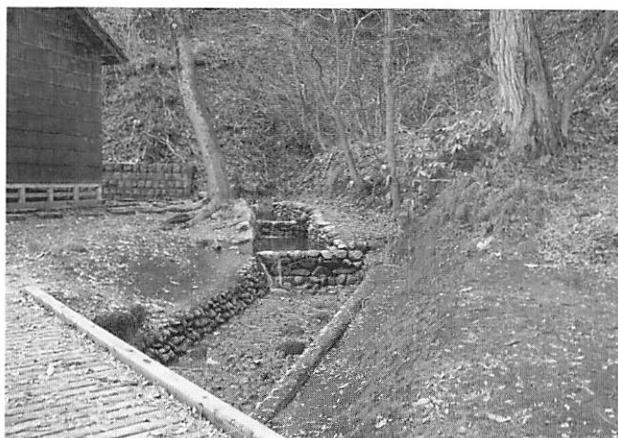
写真12 砂止め

水路の上流部に、土砂の流入を防ぐため、自然石による簡易な砂止めを2段設置した。また、史跡内への車の立ち入りを防止するため、北側園路の国道側に木製の車止めを3基設置した。更に、利便性を考慮し、水路脇に水飲み場を1基設置した。

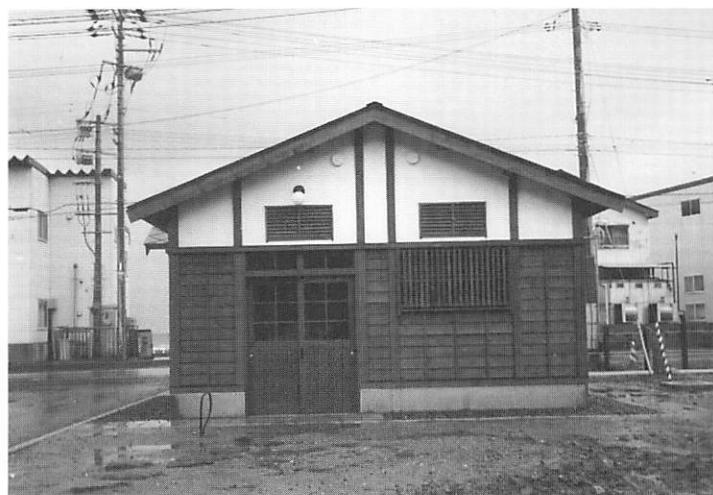
写真16 便所外観

建物の仕上げには、屋根については切妻型のカラー鉄板菱葺き、外壁は腰壁を下見板貼りの上に着色防腐塗装、上部を白壁仕上げとした。また、内部の主な仕上げとしては、天井は格天井及び青木板網代貼り、壁は羽目板貼り、床は磁器タイル貼りとした。

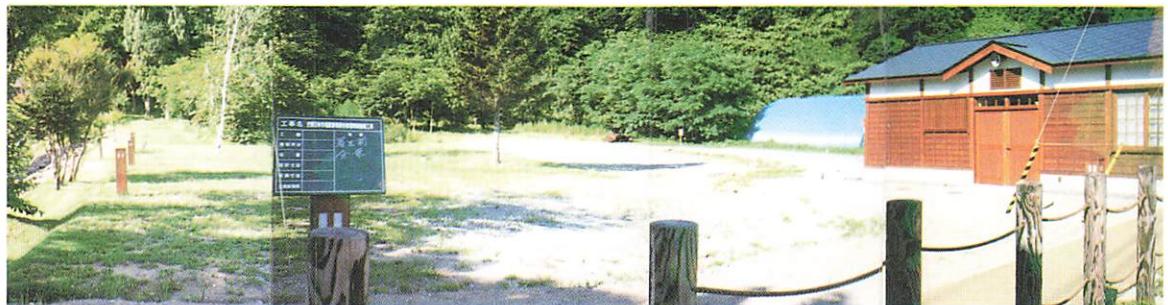
写真23 干場(着工前)

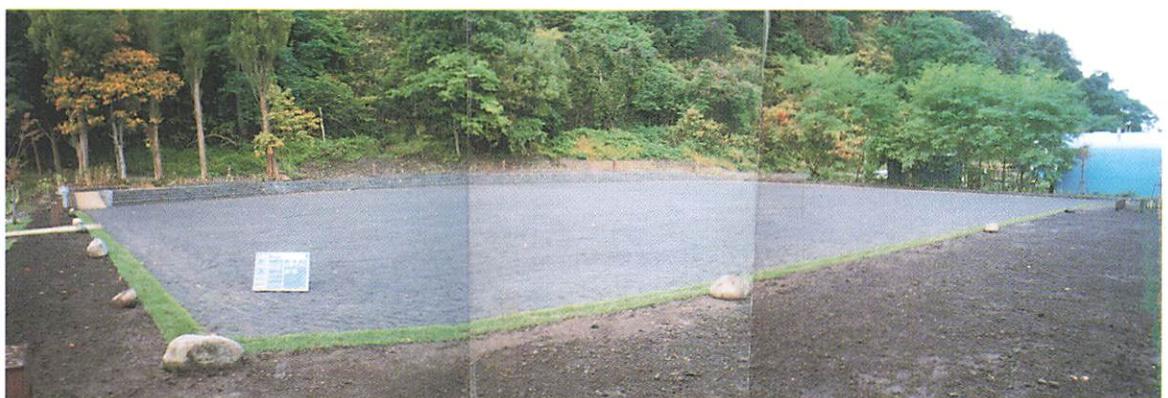
写真24 干場(完成)

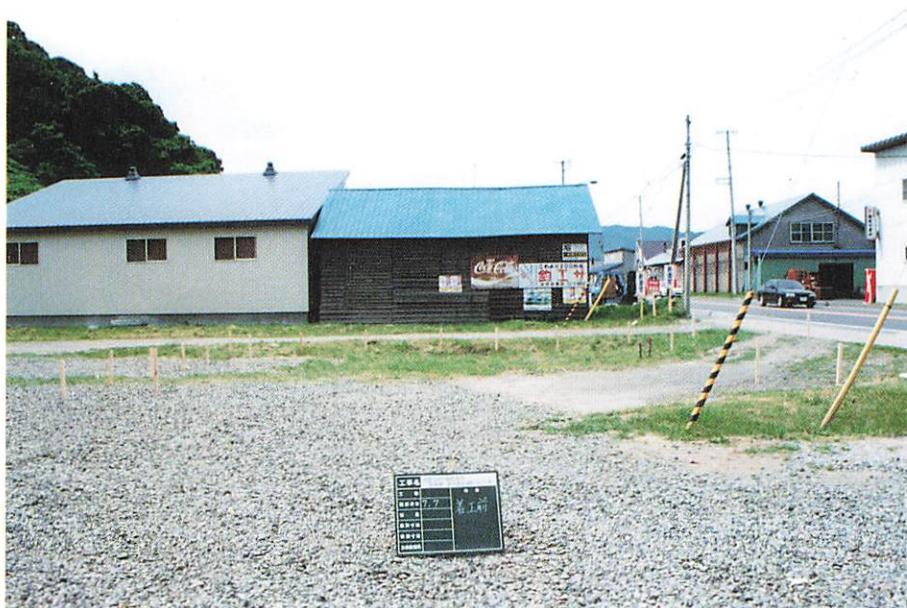
写真33 便益施設(着工前)

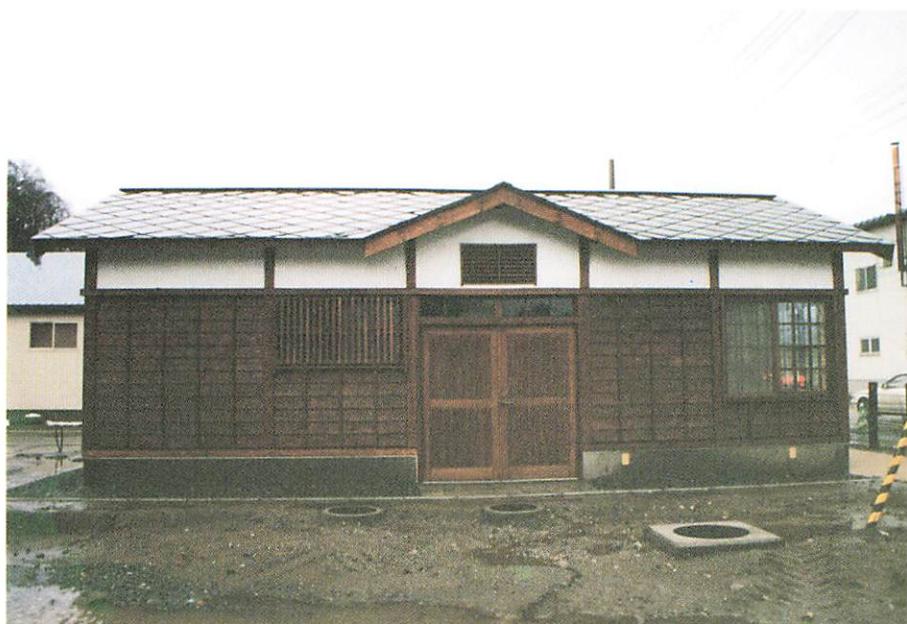
写真34 便益施設(完成)

便益施設については、本来史跡地内にはなかった施設であるが、今後の管理性・利便性を考慮し、設置した。設置にあたっては、景観との調和を基本に、位置、面積、外観等について、文化庁、道教委と協議を重ね、文化財保護法に基づく現状変更の承認を受け、実施した。
