# 兔ヶ平古墳

史跡川部・高森古墳群保存修理事業報告書

- 1 本書は、大分県立宇佐風土記の丘歴史民俗資料館が、昭和62年度から平成2年度までの4ヶ年にわたり実施した国庫補助事業、川部・高森古墳群（免ヶ平古墳）の保存修理事業の報告である。
- 2 保存修理事業のおもな内容は、古墳及び周濠の発掘調査と保存・修復工事の基本計画の策定、実施設計図書の作成、石室・墳丘の復原整備工事、報告書の作成である。
- 3 本書の執筆は、甲斐忠彦・真野和夫・小柳和宏が当たった。
- 4 写真、遺物の整理や整図は、真野・小柳のほか川副麻理子（囑託）が担当、安倍佳子、今永浩美、森トキ子の協力を得た。
- 5 設計図、設計書の検討及び施工の各過程において大分県宇佐土木事務所の協力を得た。

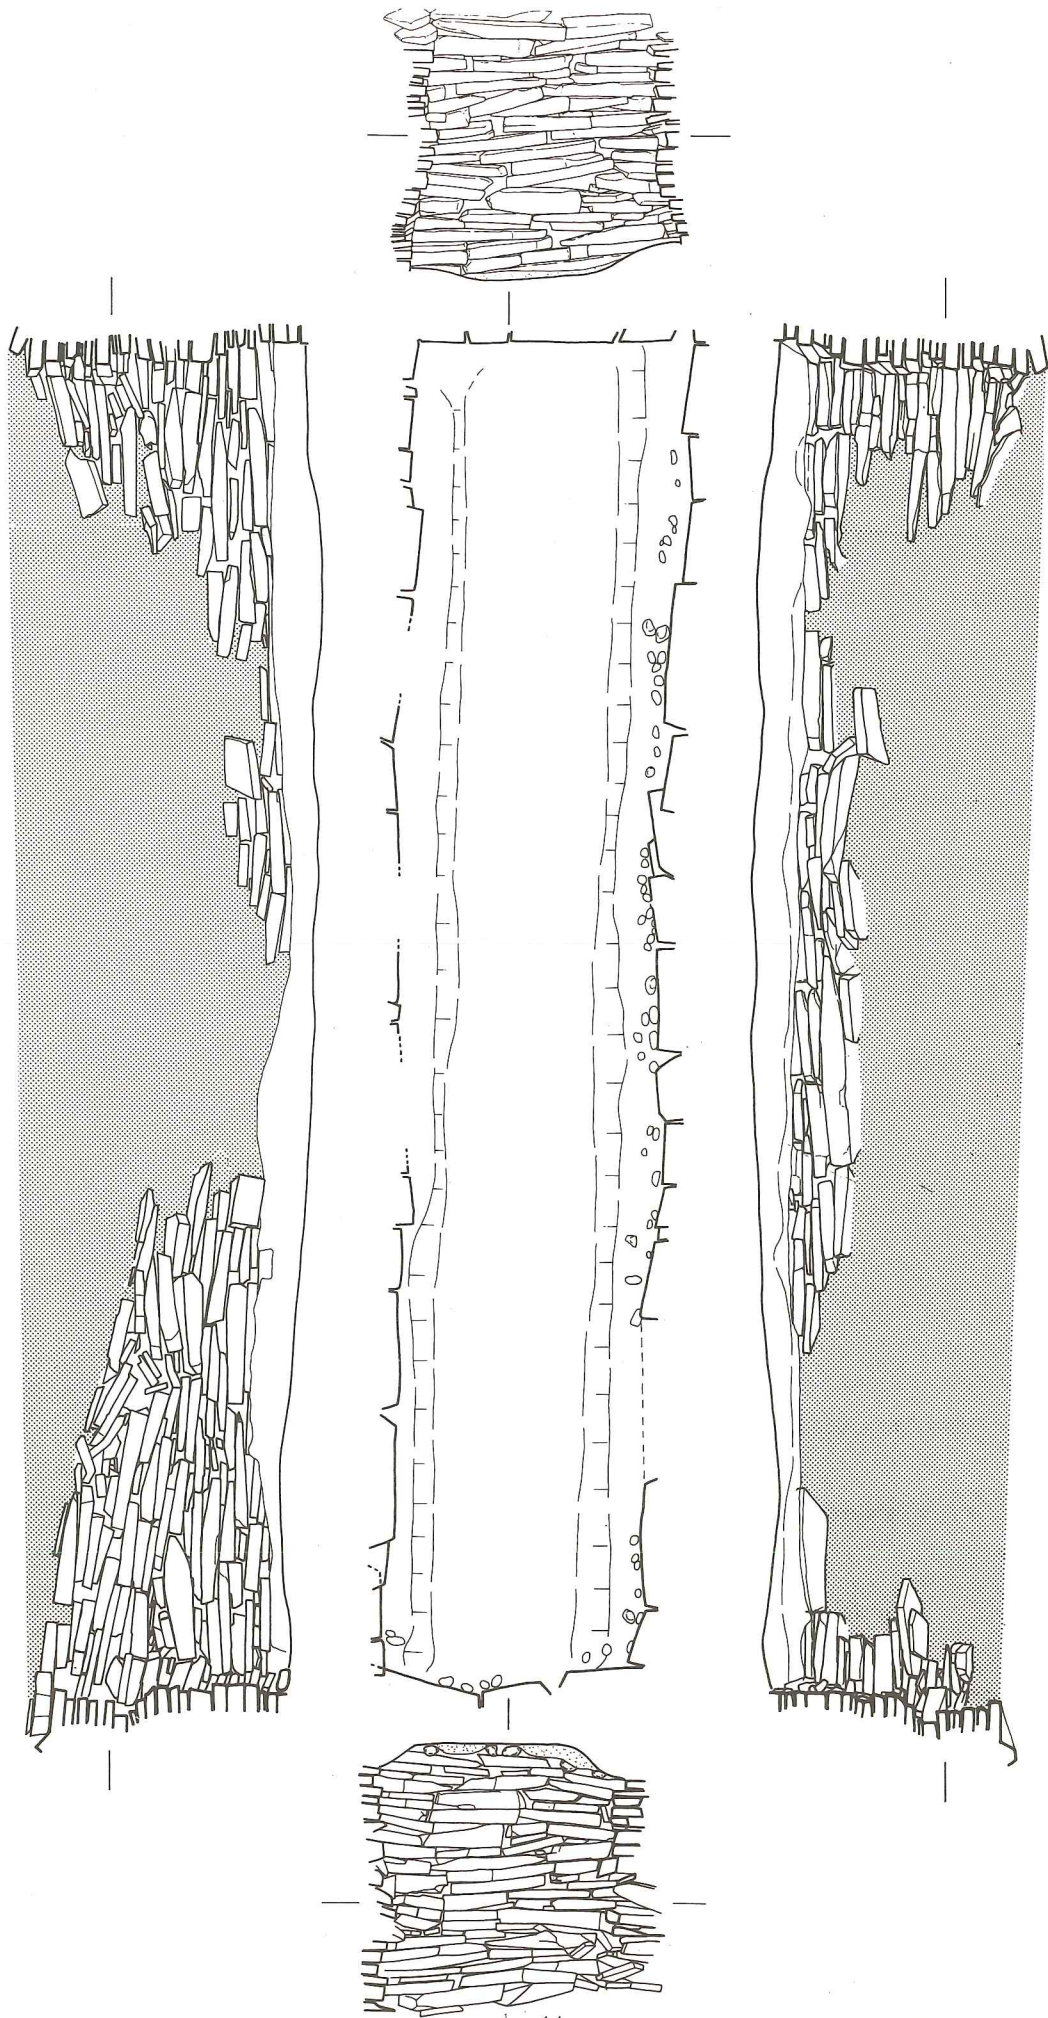
第13図 修復前の1号主体部(竪穴式石室)

竪穴式石室は、後円部の中心に位置し、長軸が磁北となす角は $N-7^{\circ}-E$ 、これはほぼ真南北である。石室の規模は最大全長5.05m、基底部の幅1m、ほぼ原状と認められる残存東壁の高さ0.97mである。第44図にみる大形天井石が遺存していた。石室はこの地方で安心院石と呼ばれる安山岩板石の木口積みで構築されている。石室は南長側壁西側から北長側壁中央部に達する盗掘時の破壊が原因で、連鎖的に長側壁の崩壊が進行したため、全体的に遺存状態はあまり良好ではない。各壁の状況は、施工の項で詳述している。

控積み基底部の幅は調査地点で若干異なるが、長側壁で1.1m、短側壁で0.8～1mである。控積み基底部の周縁にも栗石が巡らされている可能性が高い（図版6）。控積み内部は概して粘土の充填率が高いうえ、樹根や小動物による分解・風化が進み粘土としての特性をほとんど失っており、石材が手で簡単に引き抜ける状態である。崩壊の進行している長側壁では、とくにその傾向が著しい。このことは、覆屋によって長期間乾燥状態においたことも関係していよう。

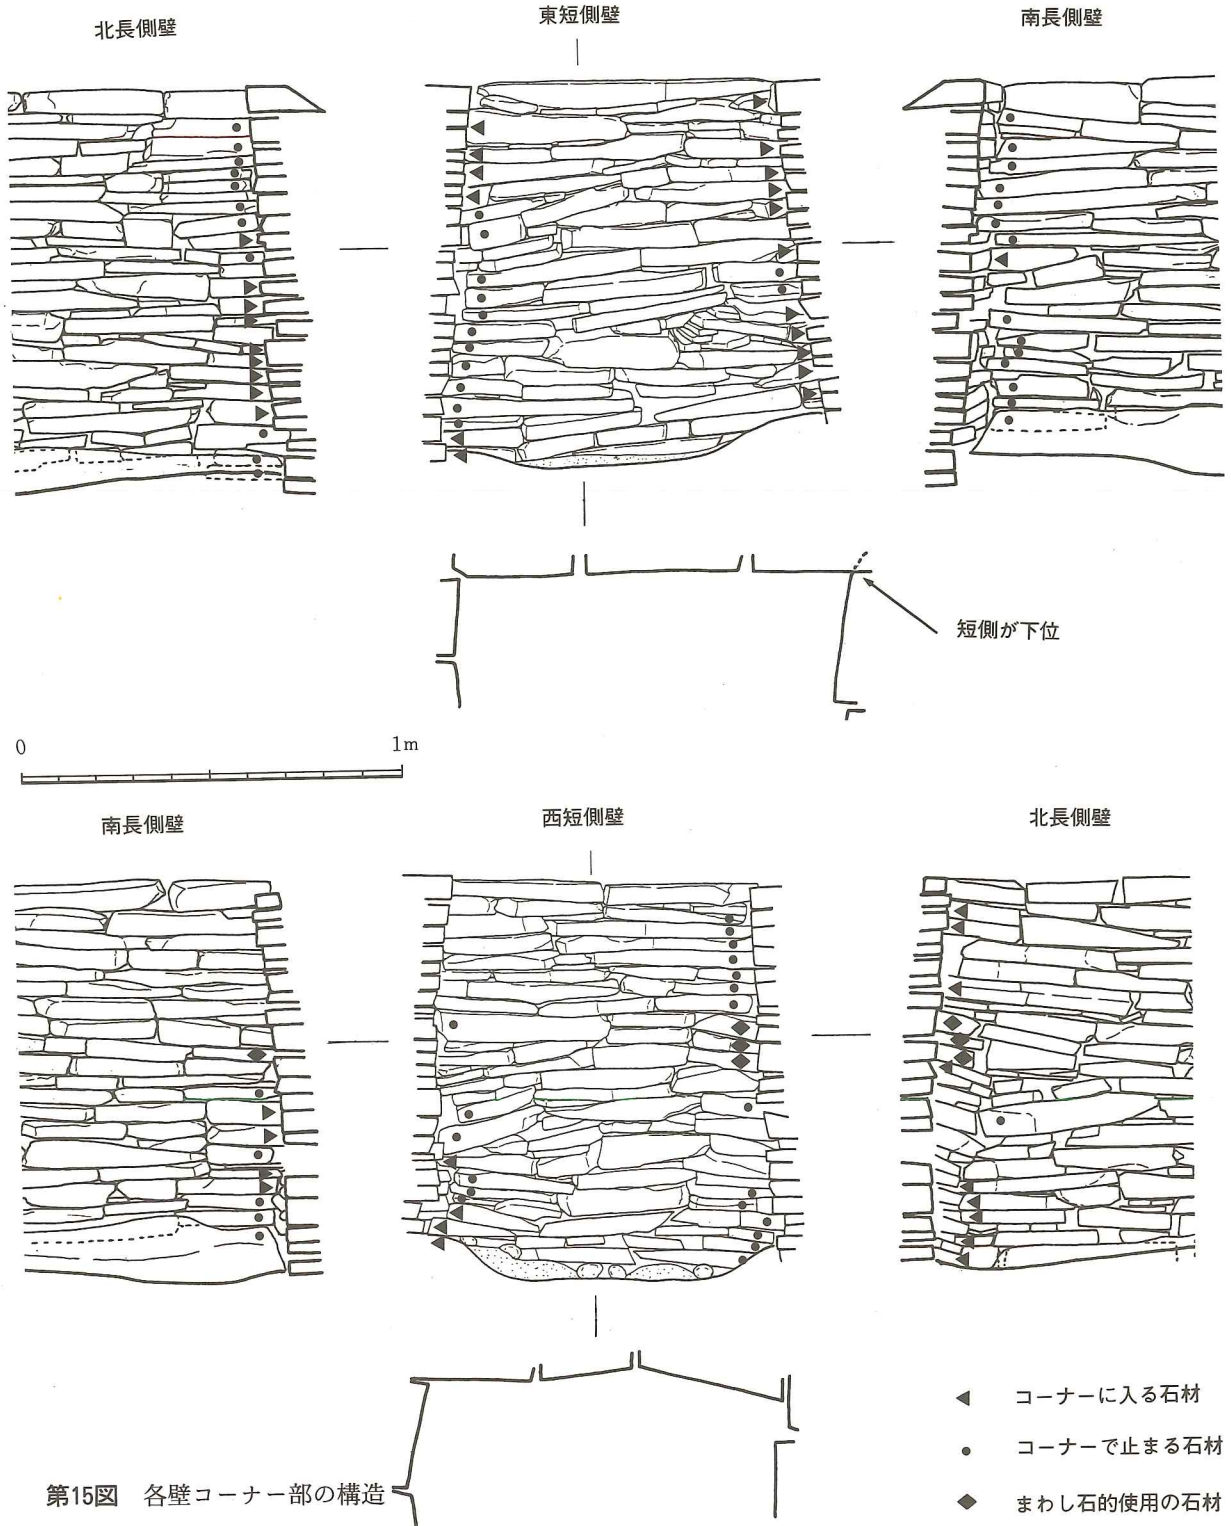
第15図 各壁コーナー部の構造

第15図は、東西の短側壁がおのおの隣合う長側壁端部の石材とどのような関係にあるかを調べ、修復後の図面に図示したものである。コーナーを構成する二壁の石材の基本的な組み合わせとしては、①石材同士の一隅が接触する場合（この場合、どちらの壁が先に構築されたのかを判断することは難しい）②一方の壁の石材の側端で止まる場合③両壁にかかる場合（横穴式石室でいうまわし石的な使用で、コーナー部は必然的に丸味をもつ）がある。②の場合隣合う壁の構築が連続して行われたことは容易にわかるが、③の場合どちらの壁の石材が先に置かれたのかは意見の分かれるところで、総合的に判断するしかない。さて、免ヶ平古墳の縦穴式石室の観察では、壁体構築の過程は次の4段階に分かれる。

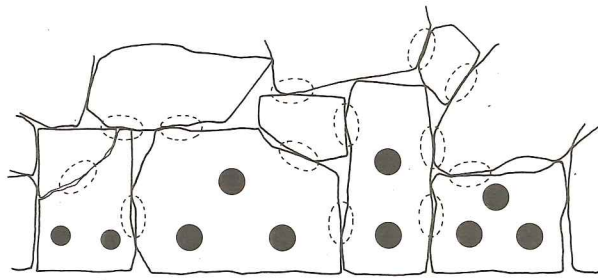
第42図 石材の接着状況模式図

着面の形状に凹凸があって密着性が悪い場合は、太めの枠内にたっぷり接着剤をいれ、さらに凹凸部に粘土を充填して安定を図る必要がある。周囲が浮いた状態で接着した場合、不均等な圧がかかると容易に石材表面が剥離して接着効果を失う結果を招くので注意を要する。

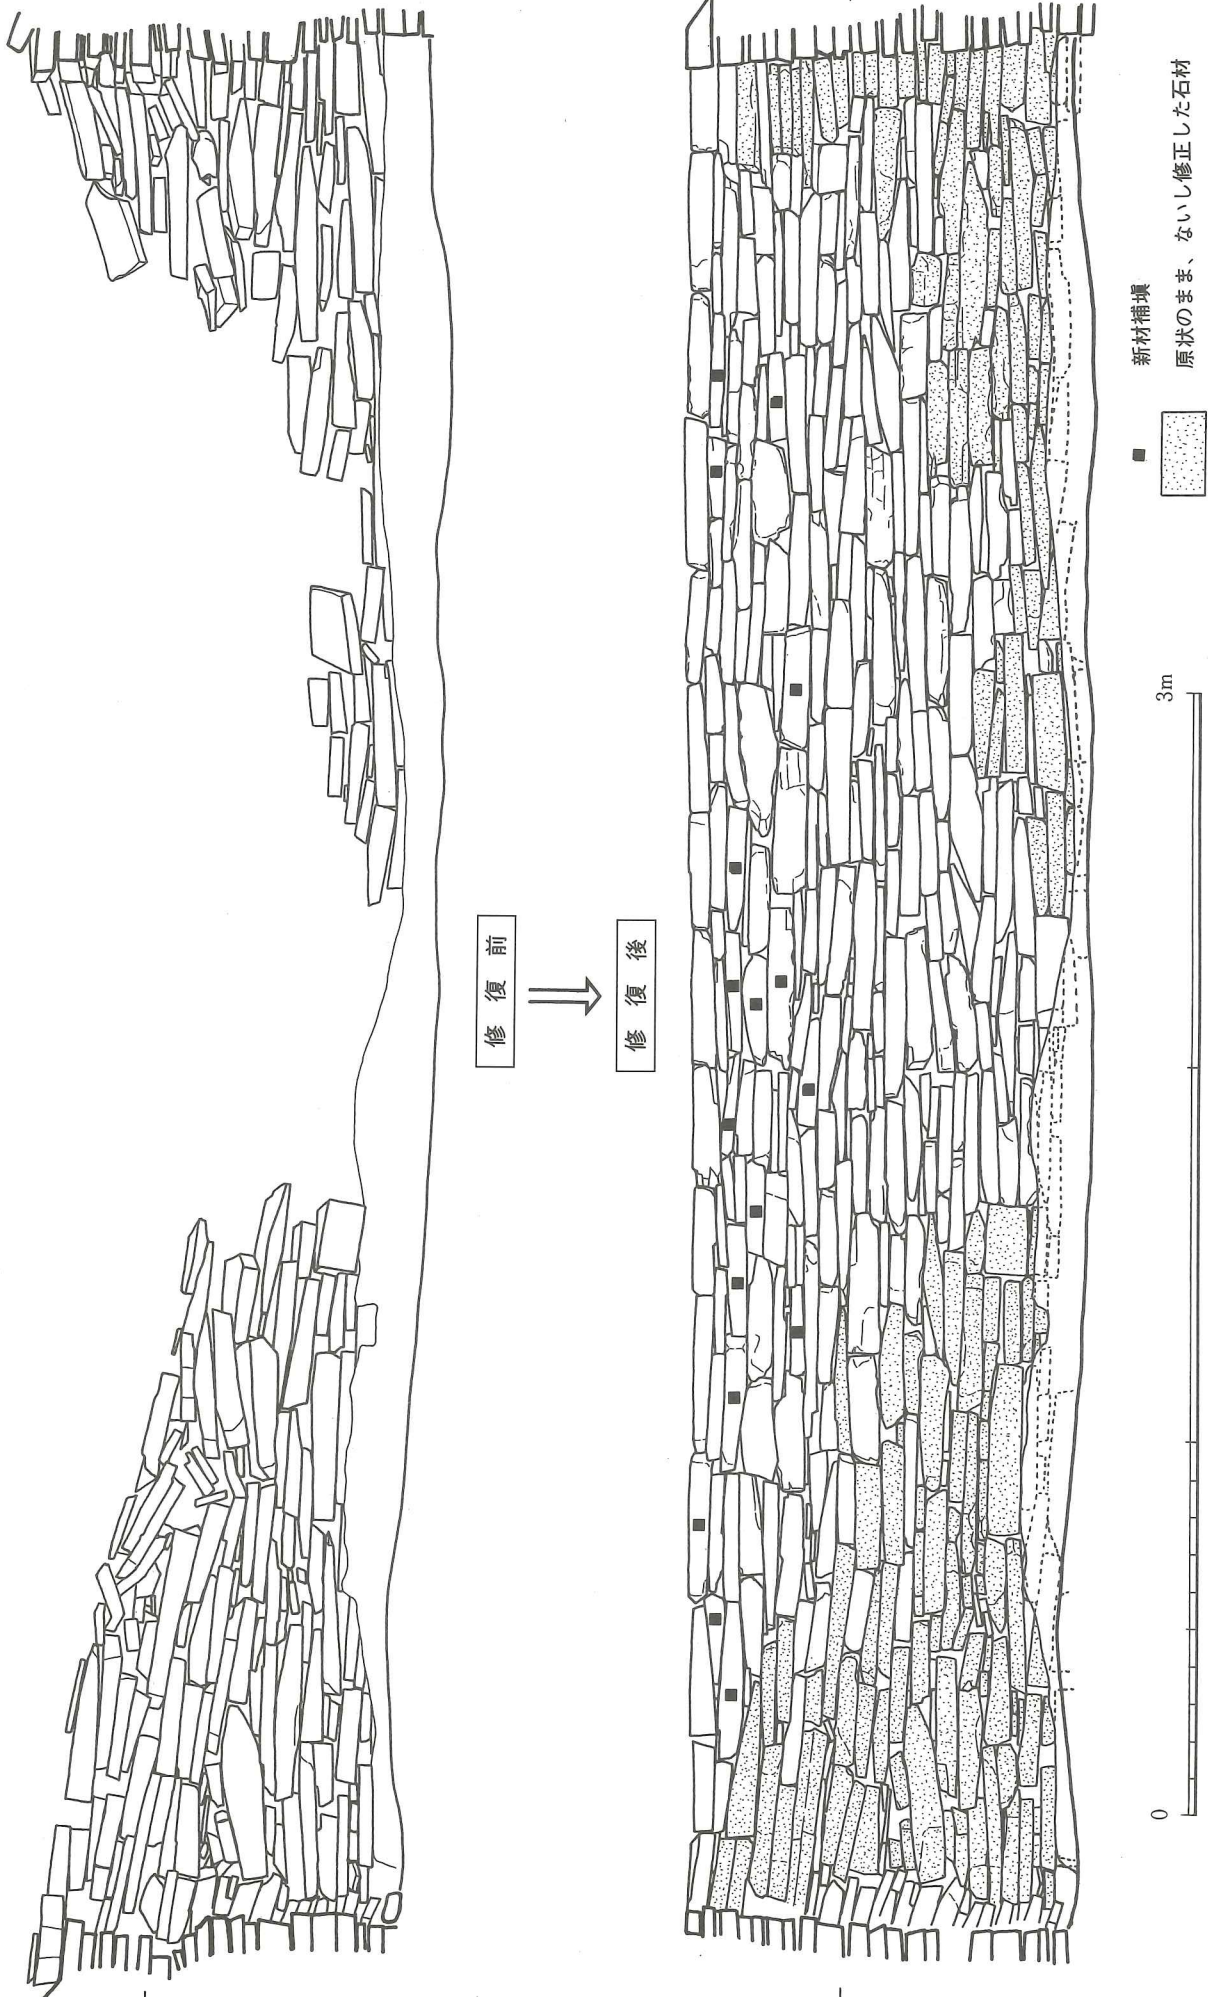
第45図 竪穴式石室の修復（1）北長側壁

- ② 崩壊しているが修復可能部分をもつ壁……北長側壁西部
- ③ 側壁材を基底部近くまで欠失した壁……北長側壁中央～東部  
南長側壁中央～東部
- ④ 控積みまで欠失した部分（盗掘孔）……南長側壁西部

新たに積層した側壁はすべて上下を接着したとはいえ、十分な噛み合わせをもつ堅固な控積みの構築は、壁体の恒久的な保存にとって重要かつ欠くことができないものである。コーナー部を除いて、各壁とも修正あるいは新規の積層を行うため控積みの一部を除去しているの、控積み構築の作業量は側壁のそれとは比較にならないほど多かった。当初のものが粘土の充填率が高かったの、今回はすべての石材が相互に接触することを目標においた。さらに間隙には練り上げた粘土を注意深く充填し空間を作らないよう努めた。これらの作業のため、新たに補填した板石の量は軽トラック2台分、また粘土は2.5㎡に及んでいる。粘土の練り上げにはその都度大変な労力を要したが、充填作業と後の効果を考えた時には有効であったように思われる。なお、側壁を構成する石材と接着しながら積層していったことはいうまでもない。

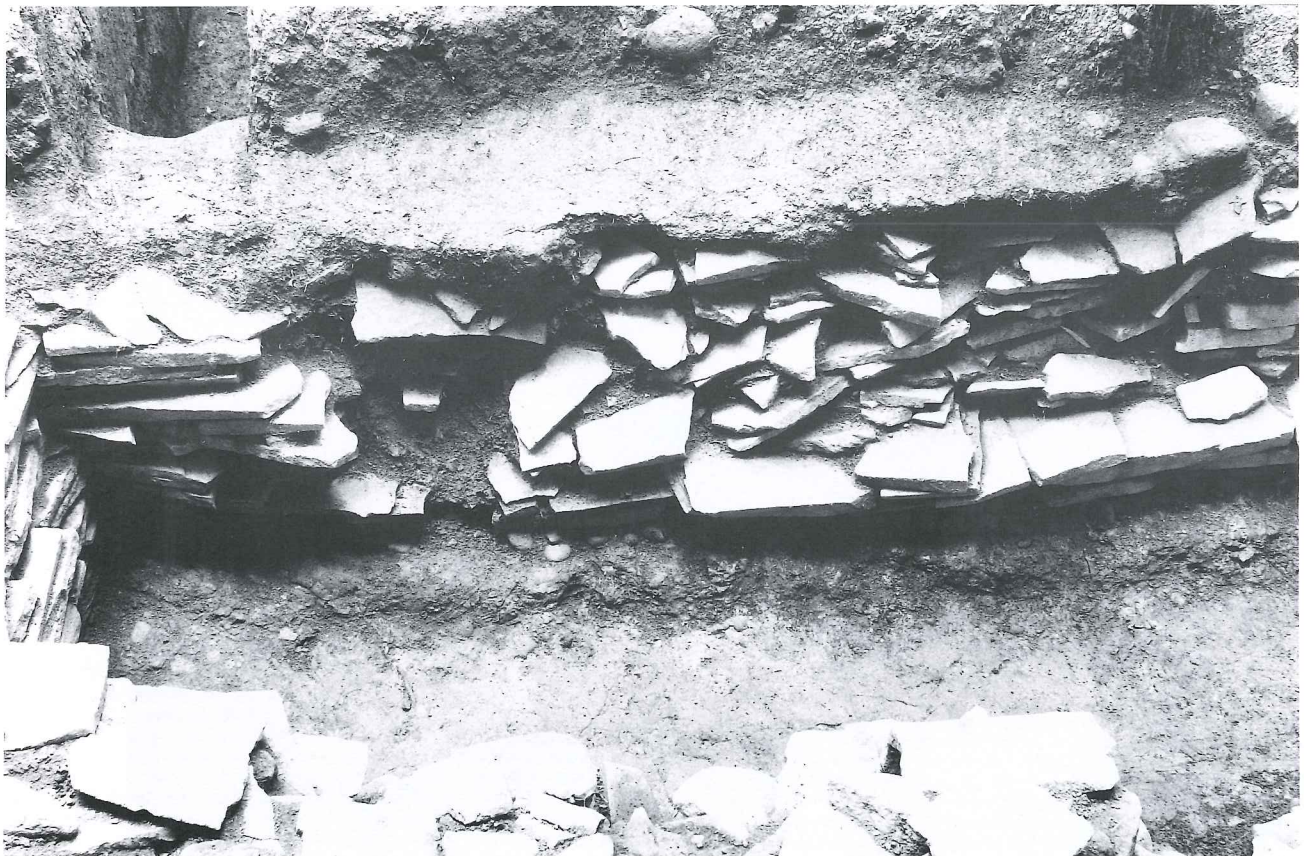
修復前の竪穴式石室（南長側壁 東部）

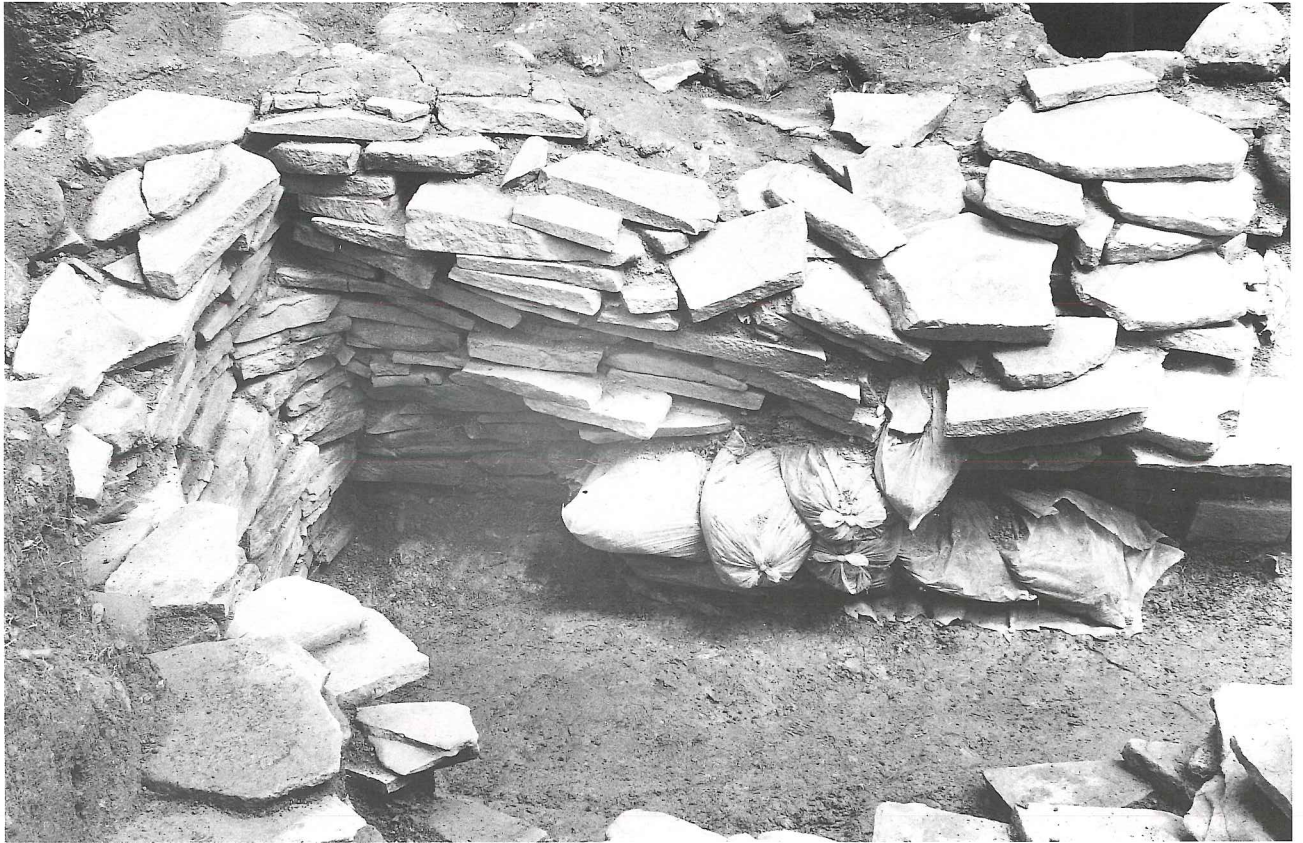
修復前の北長側壁西部（南より）

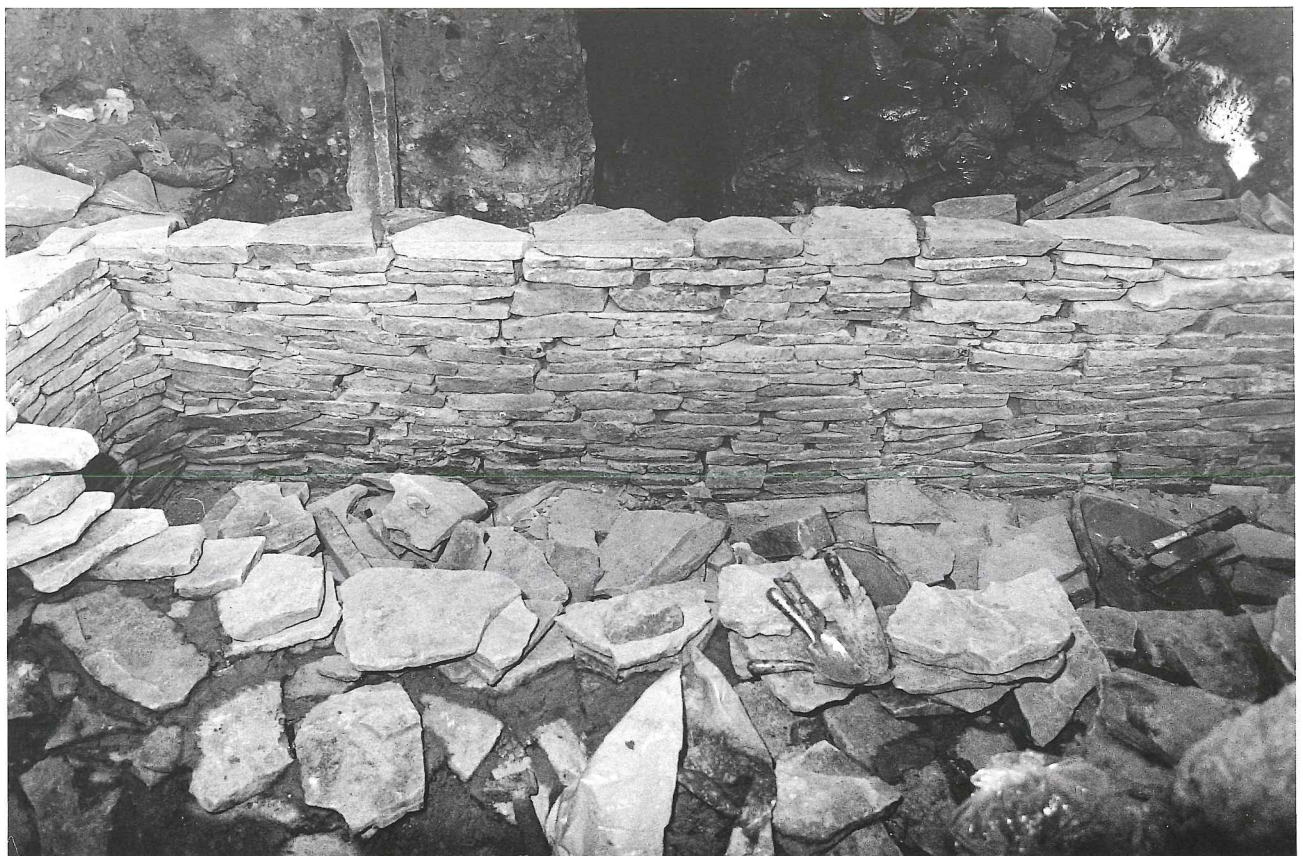
修復後の北長側壁西部（南より）

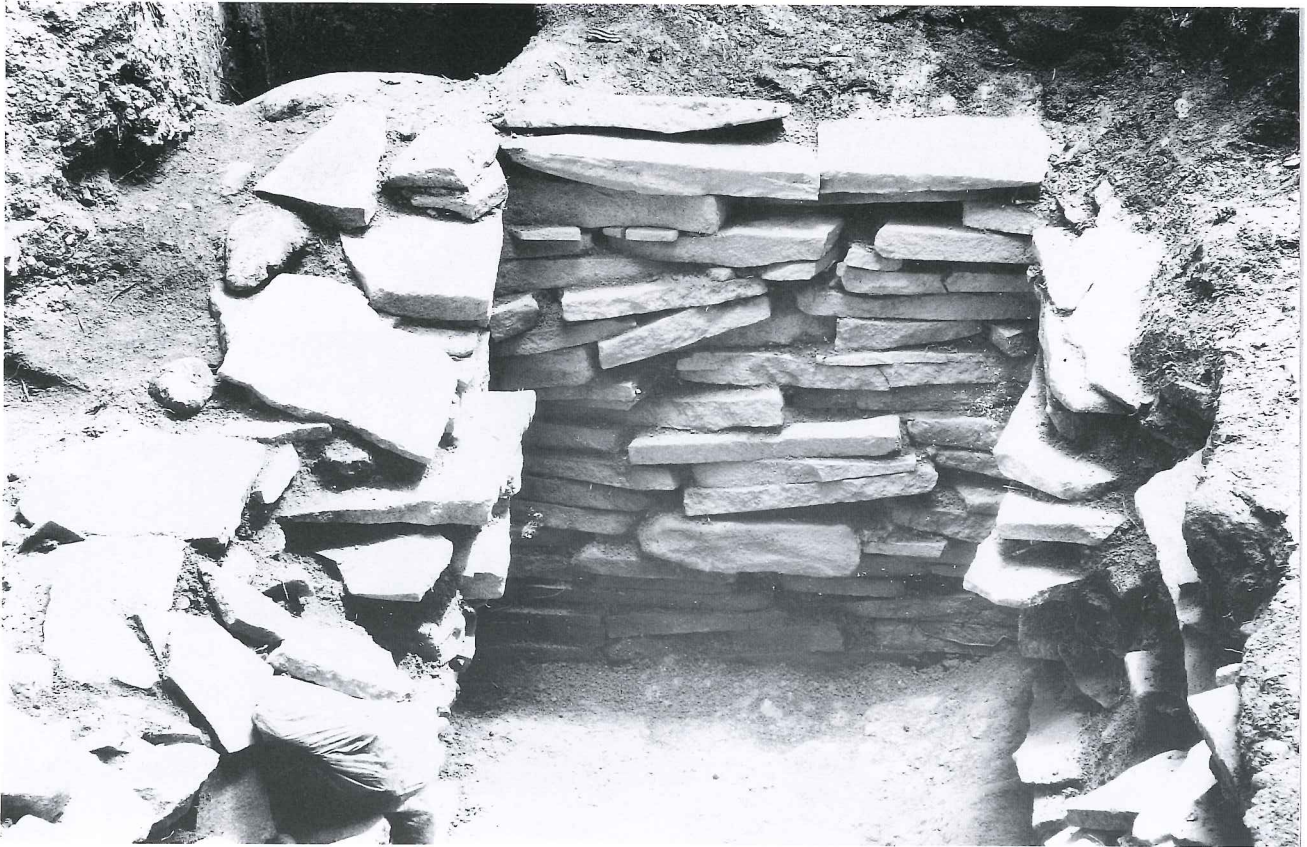
修復前の東短側壁

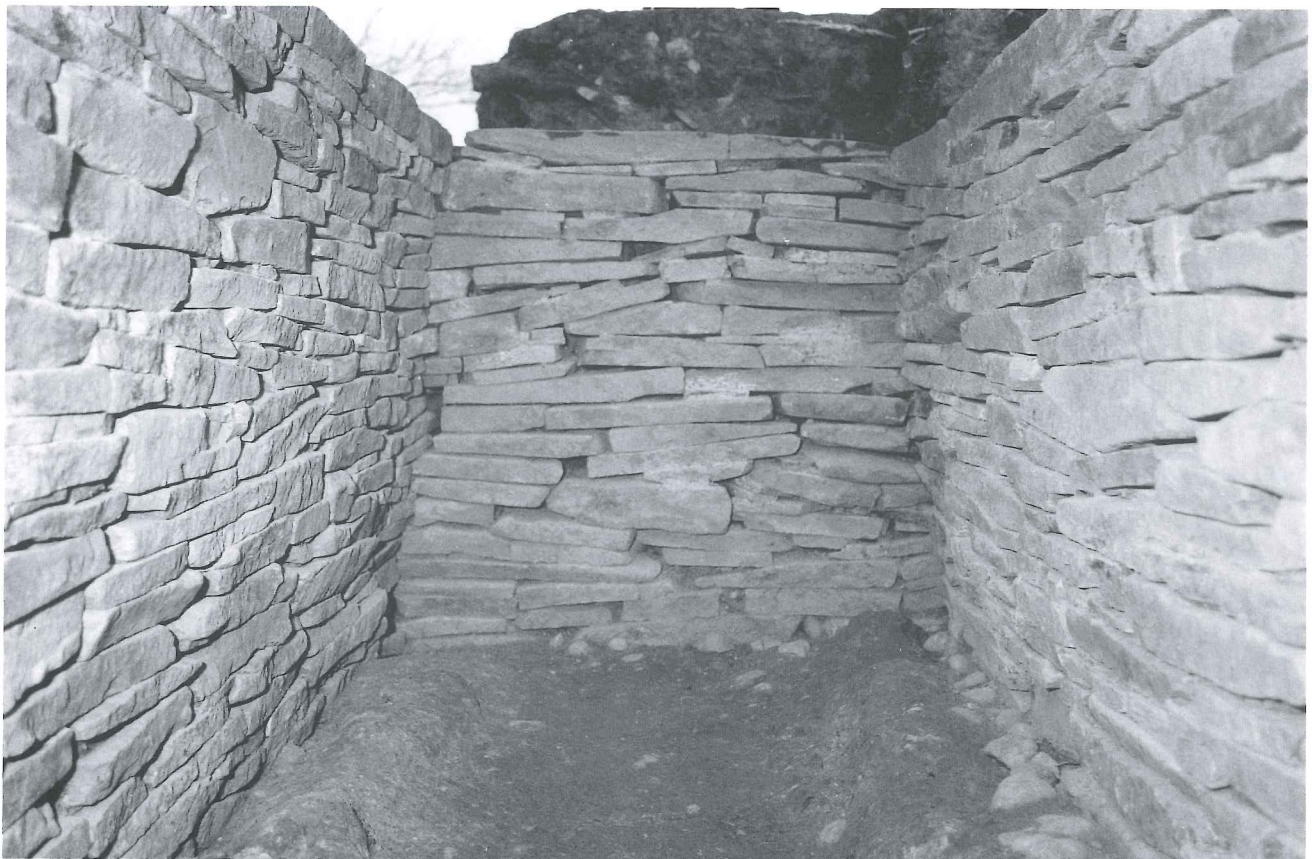
修復後の東短側壁

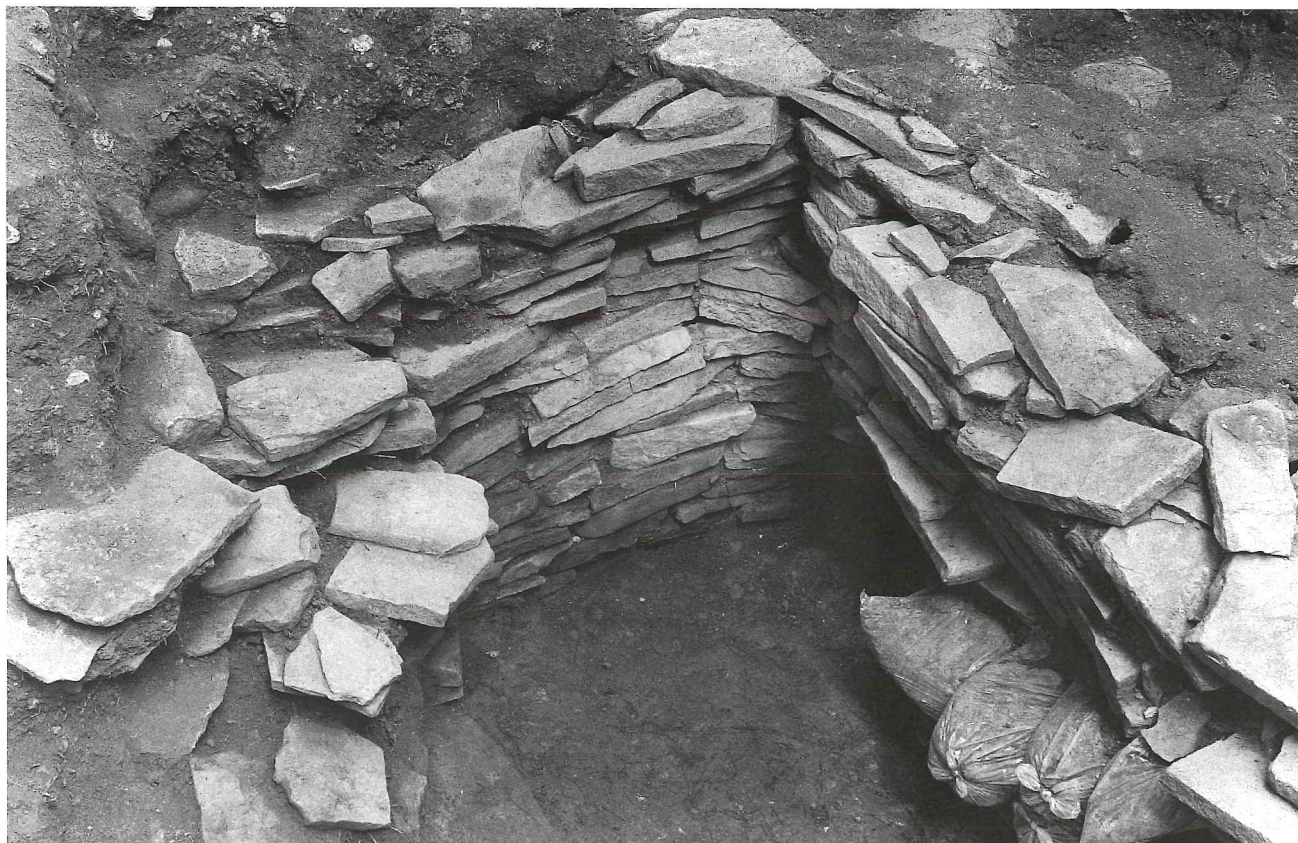
修復前の西短側壁

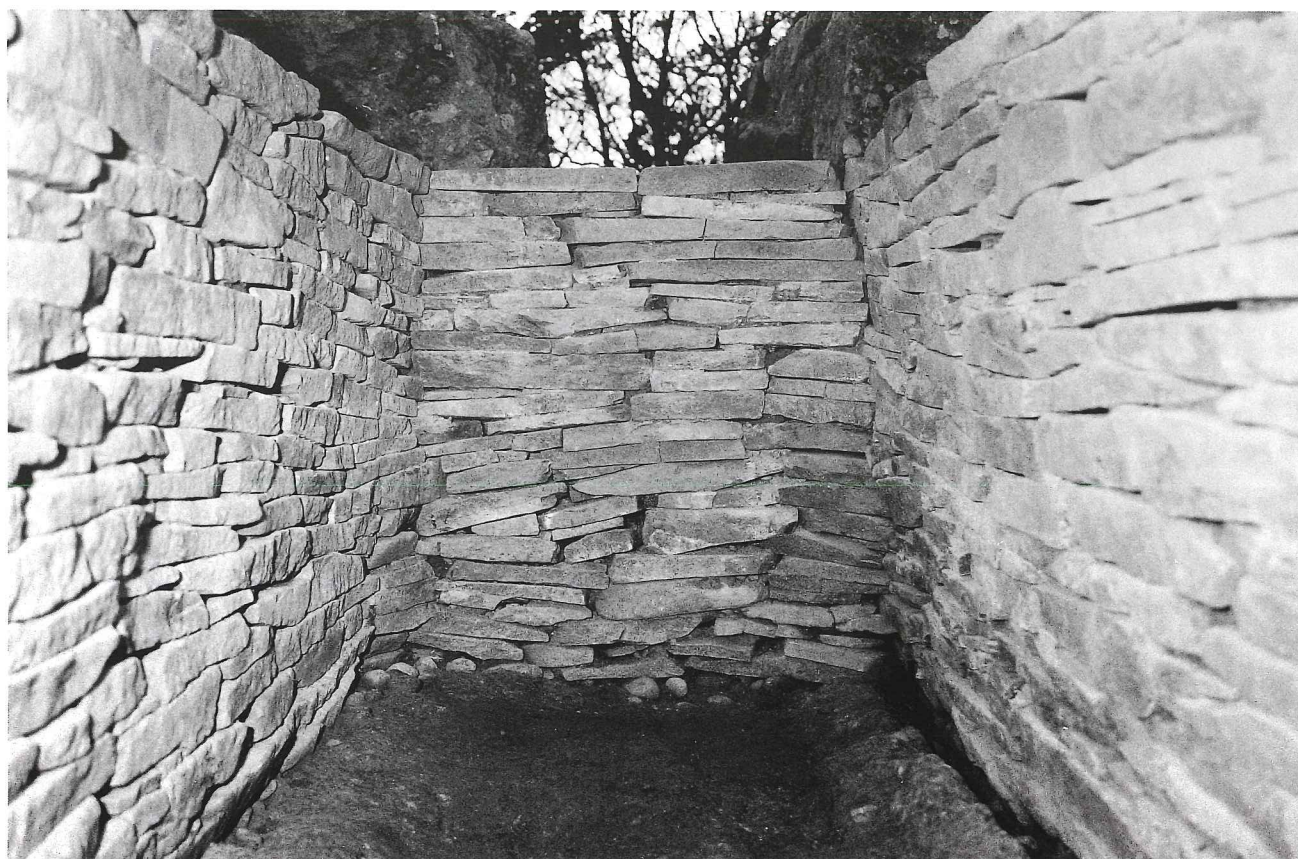
修復後の西短側壁

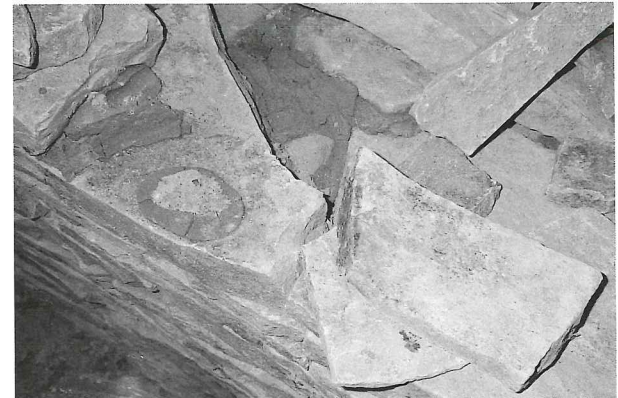
6. 接着した石材の剥離
