第4章 石垣解体工事

第4-2図 天守台石垣C面解体範囲図(1/200)

- 1 工事名 史跡高松城跡天守台石垣解体工事
- 2 工事場所 高松市玉藻町地内
- 3 請負者 四国産業株式会社
- 4 工期 平成19年9月28日～平成20年4月30日
- 5 工事規模 切土工 $2,300\text{ m}^3$
裏込め栗石解体工 $1,590\text{ m}^3$
石垣解体工 $1,459\text{ m}^3$
法面工 一式
- 6 工事工程 工事請負契約 平成19年9月
準備工 平成19年10月～11月
石垣解体工 平成19年11月～平成20年3月

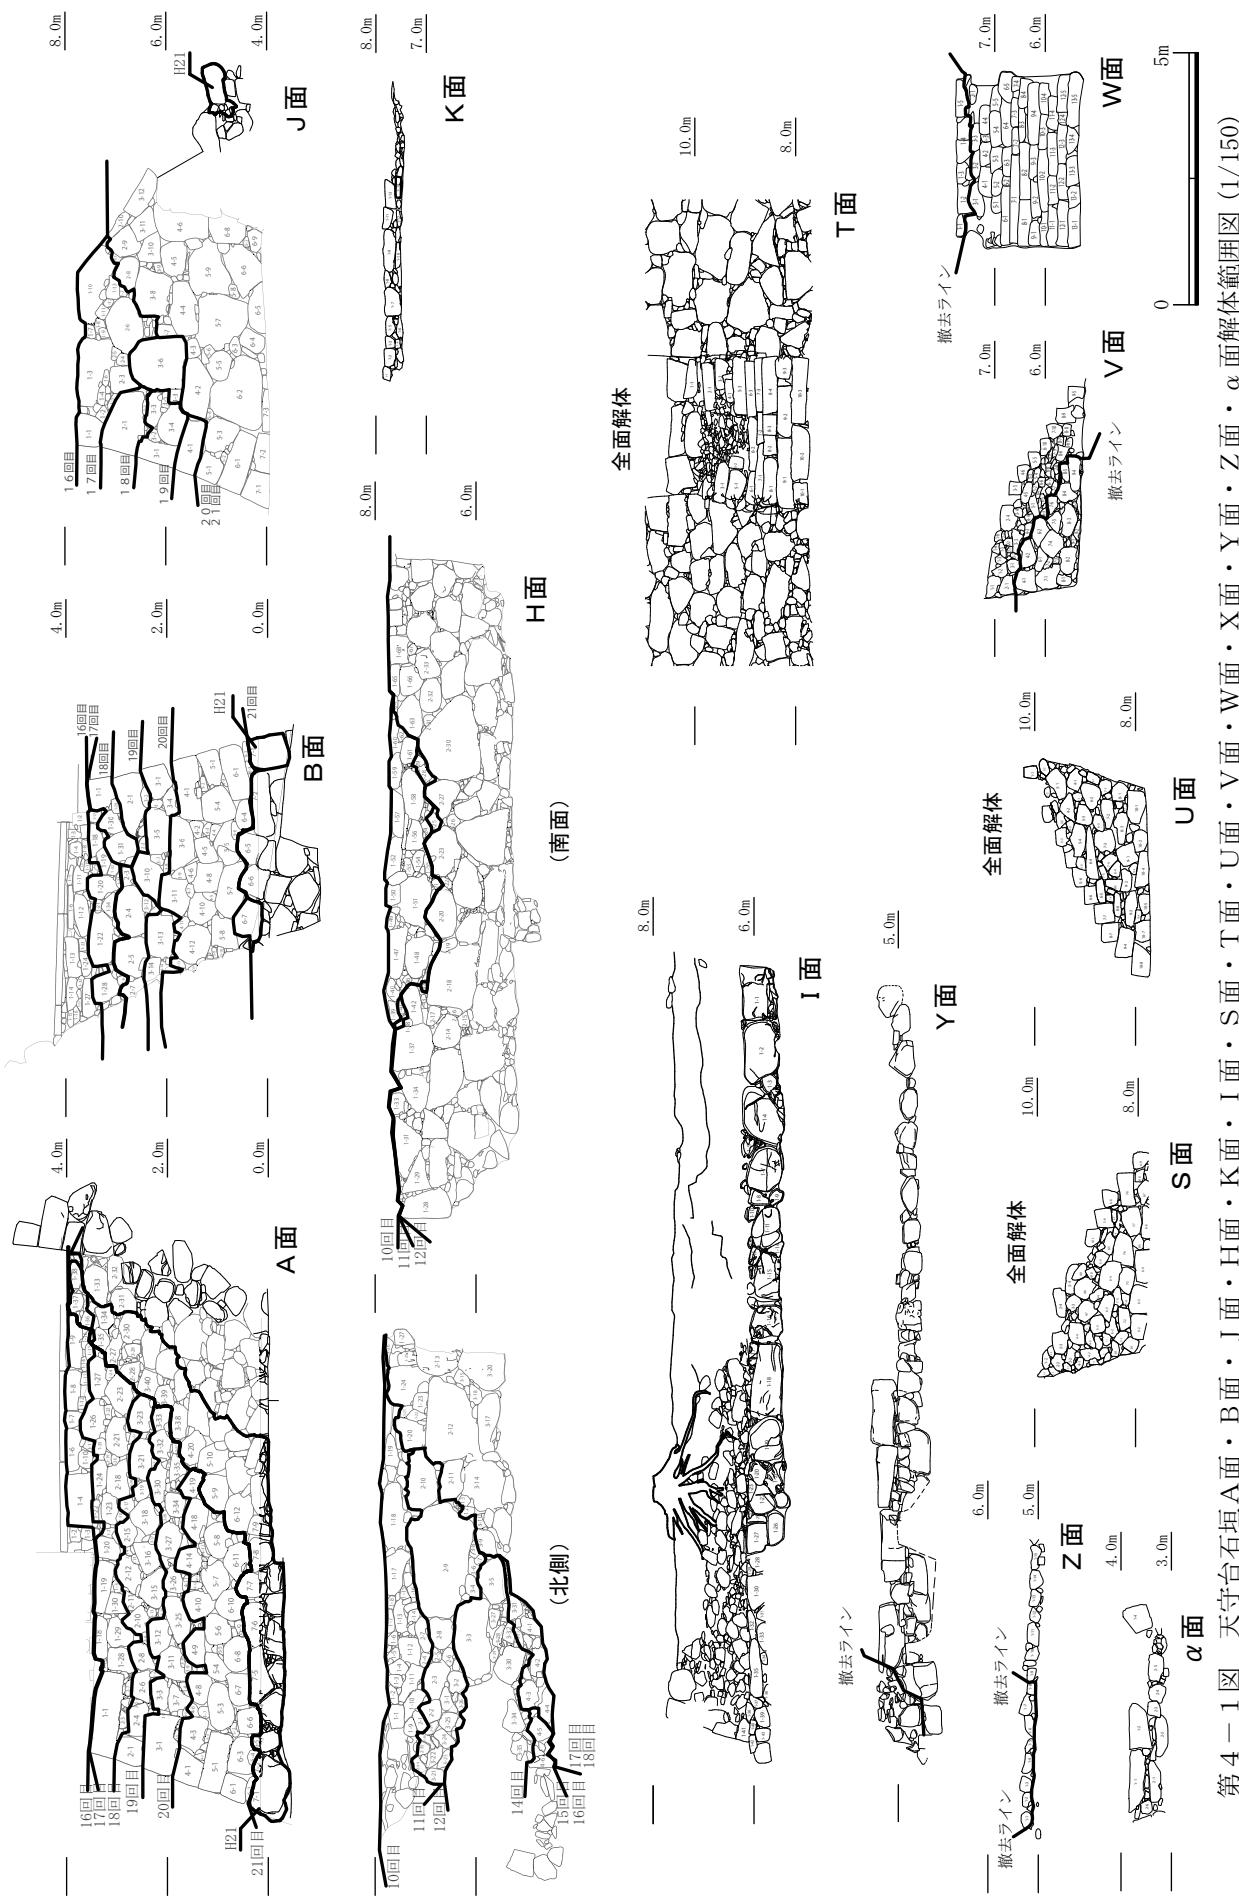
第4-1図 天守台石垣A面・B面・C面・D面・E面・F面・G面・H面・K面・I面・L面・M面・N面・O面・P面・Q面・R面・S面・T面・U面・V面・W面・X面・Y面・Z面・α面解体範囲図(1/150)

A面は間詰石のヌケなどが認められる程度であったが、東端部分が鞘橋の架橋時に改変を受けたと考えられ、この勾配を修正するため、虎口の一段低くなっている部分について根石から2～3段を残し、その上部を解体範囲とした。

B面についても破損の程度は軽かったが、A面およびC面解体によって影響を受けるため、根石から2～3段を残し、全面を解体範囲とした。

C面については海平面付近でのハラミが顕著であり、根石から2～3段を残し全面解体範囲とした。ただし、西側部分の一段高い部分については、J面との隅角部の2～3段を残し、根石まで解体範囲とした。

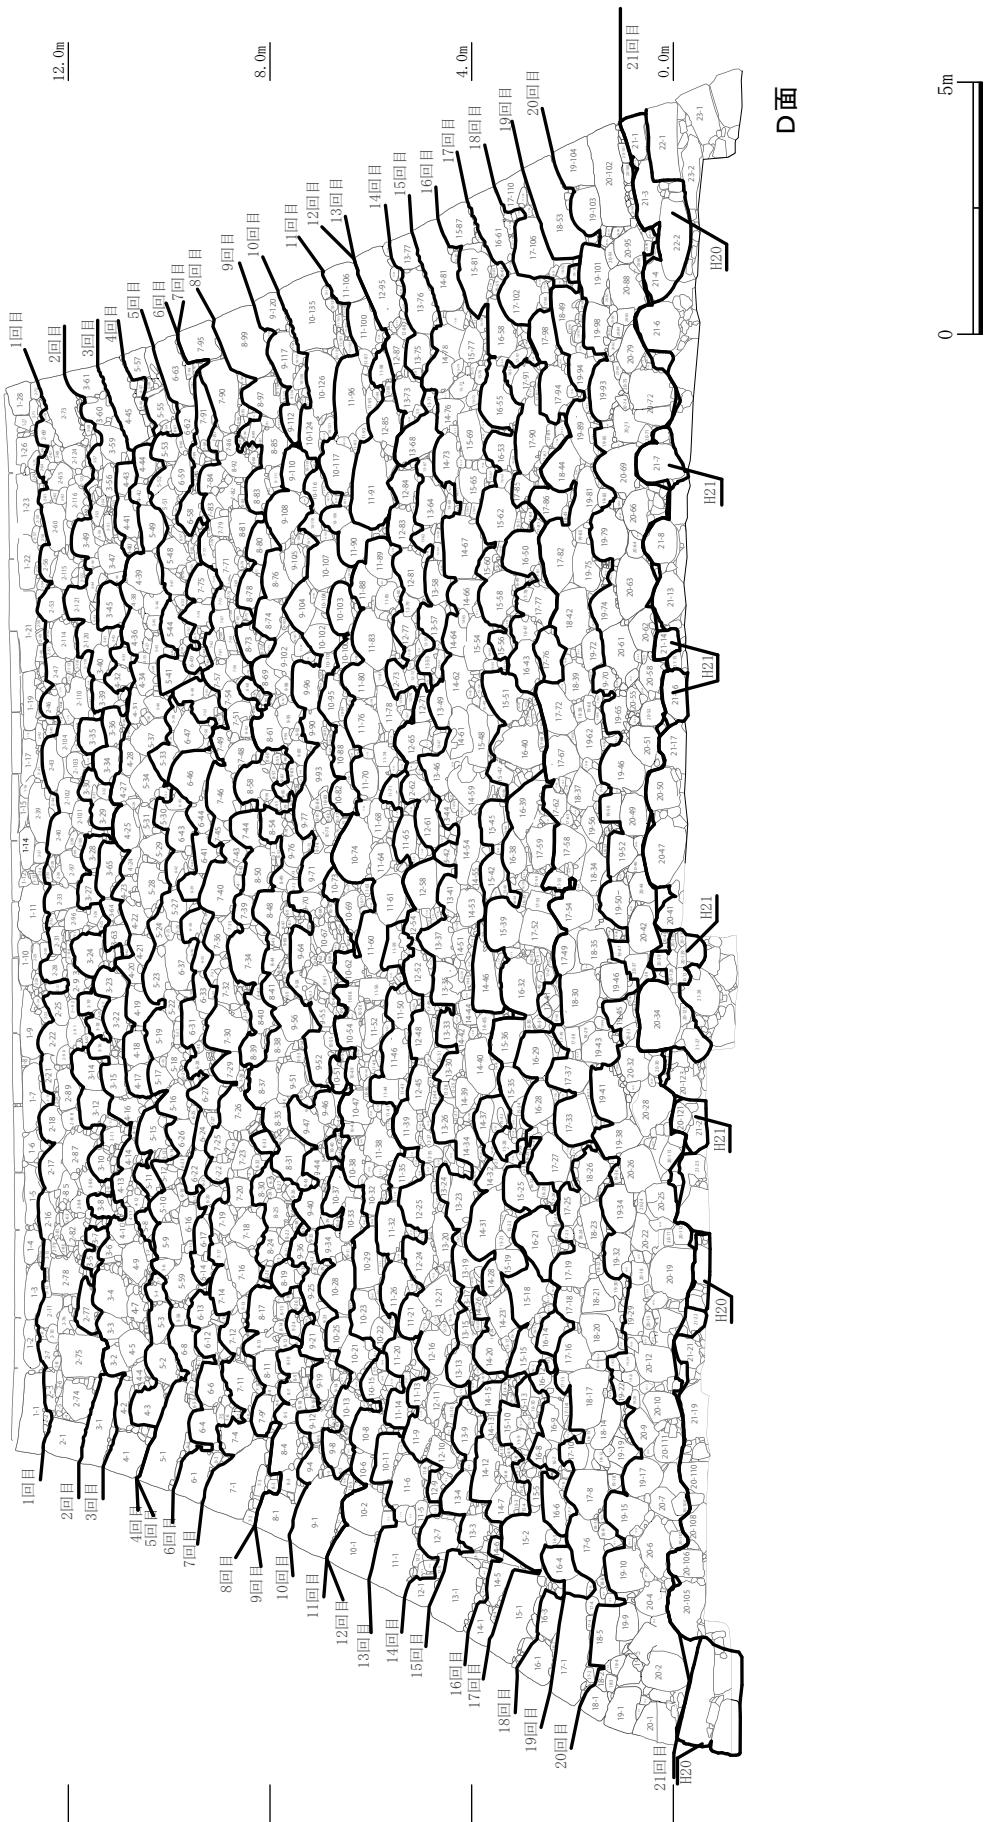
第4-3図 天守台D面解体範囲図 (1/150)

D面についても海平面付近でのハラミが顕著であり、根石から2～3段を残し全面解体範囲とした。ただし、解体時の調査により、E面との隅角部根石が前転びとなっていることから、隅角部のみ根石まで解体することとなった。

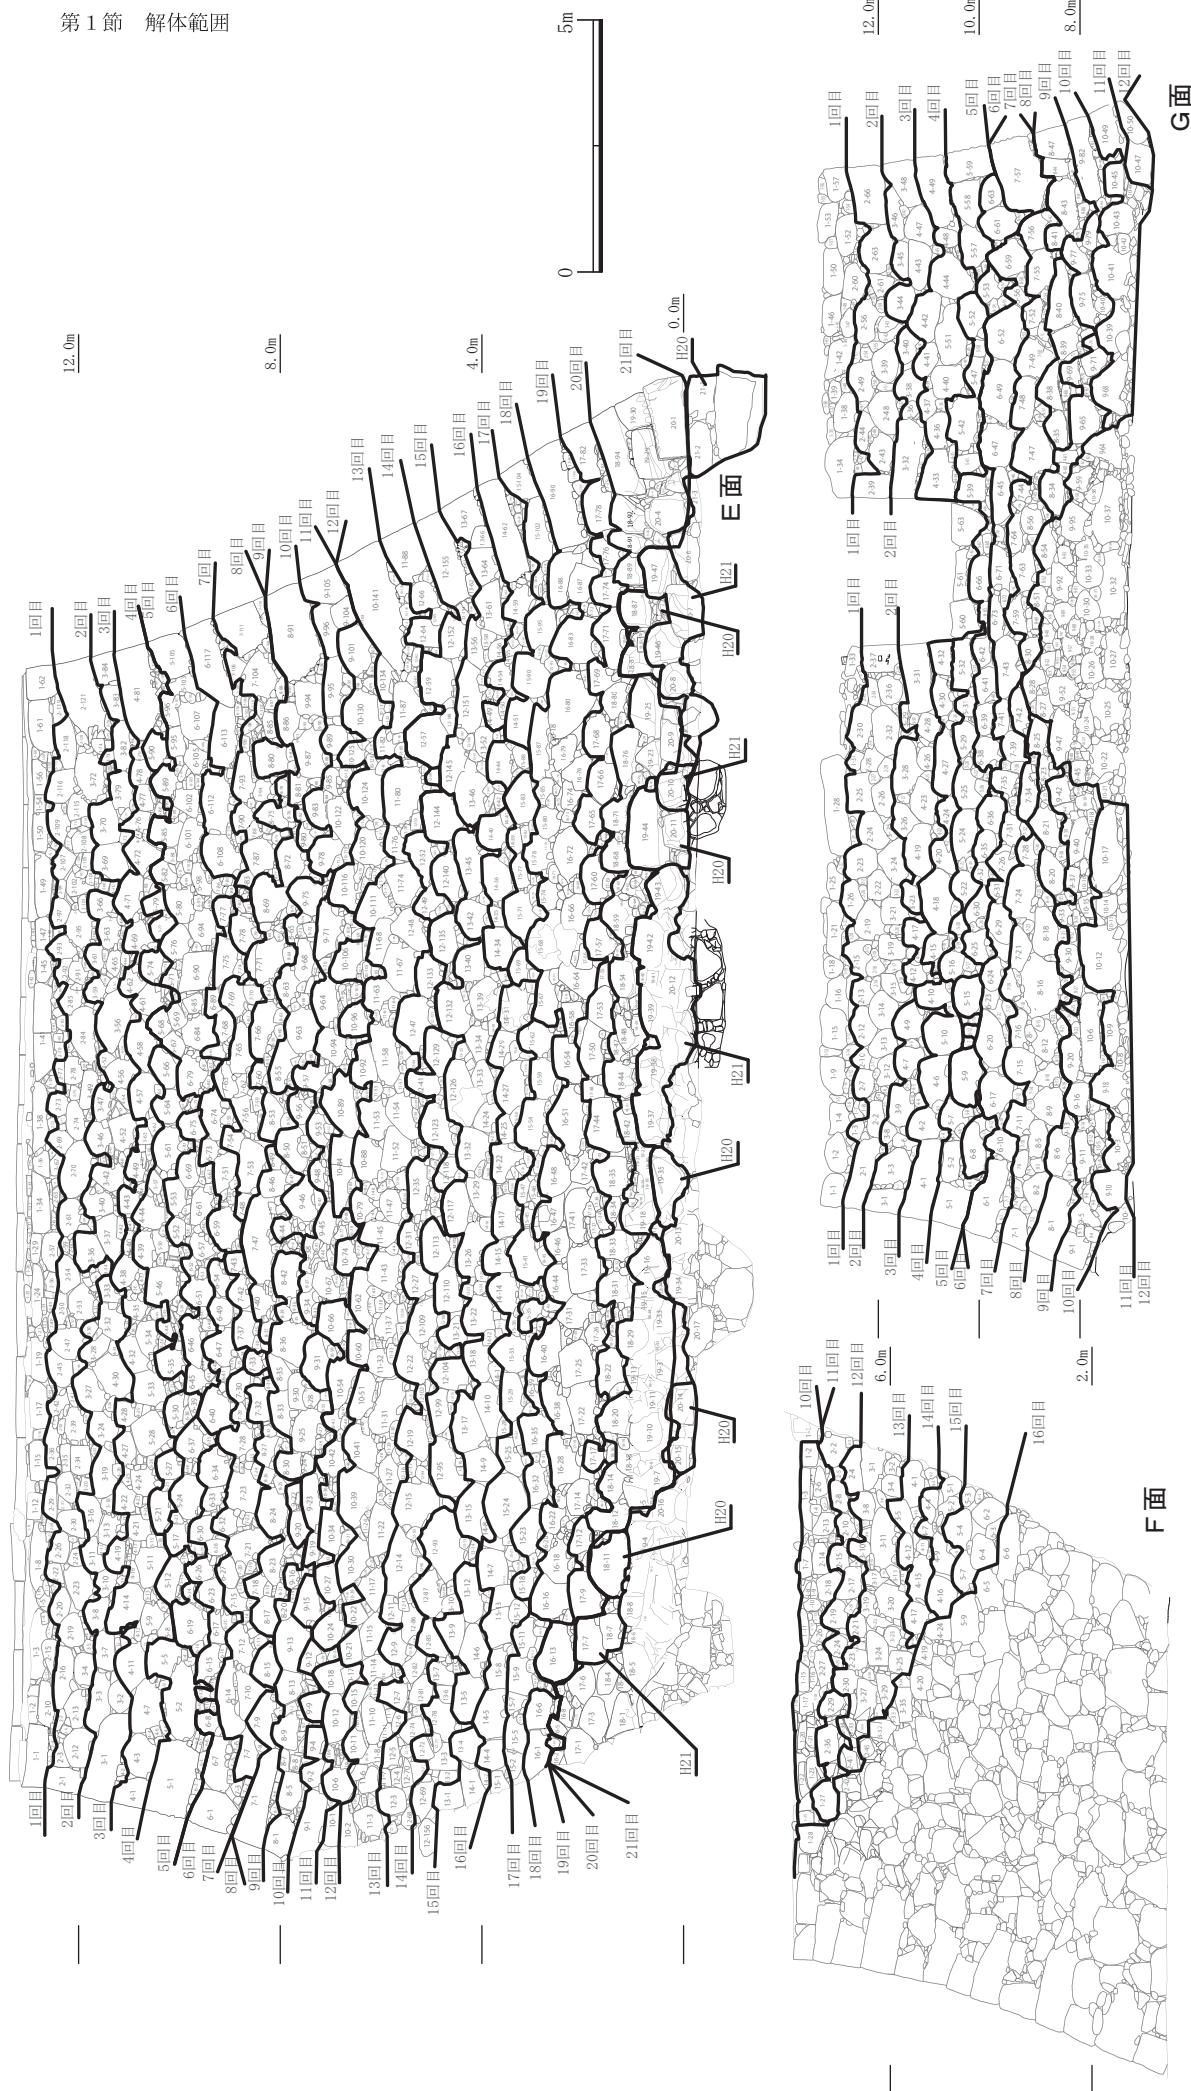
第4-4図 天守台E面・F面・G面解体範囲図(1/150)

E面も海平面付近でのハラミが顕著であったことから、D面同様、D面との隅角部根石を解体範囲としたほか、根石から2～3段を残し解体範囲としたが、F面との隅角部は入隅となっており、比較的傷みが認められなかったことから、入隅部分は7段程度残すような解体範囲とした。

F面は石垣の傷みも目立っていないことから、E面を解体することで影響を受ける範囲のみを解体範囲とした。入隅部分は中段付近から上部を解体し、そこから南側については徐々に切り上げている。

G面についても、傷みは目立っていないが、C・E面を解体することで影響を受ける範囲を解体するため、中心部分の約8mの範囲のみ根石から高さ2m程度解体しない範囲を設定できたが、それ以外は全解体となった。

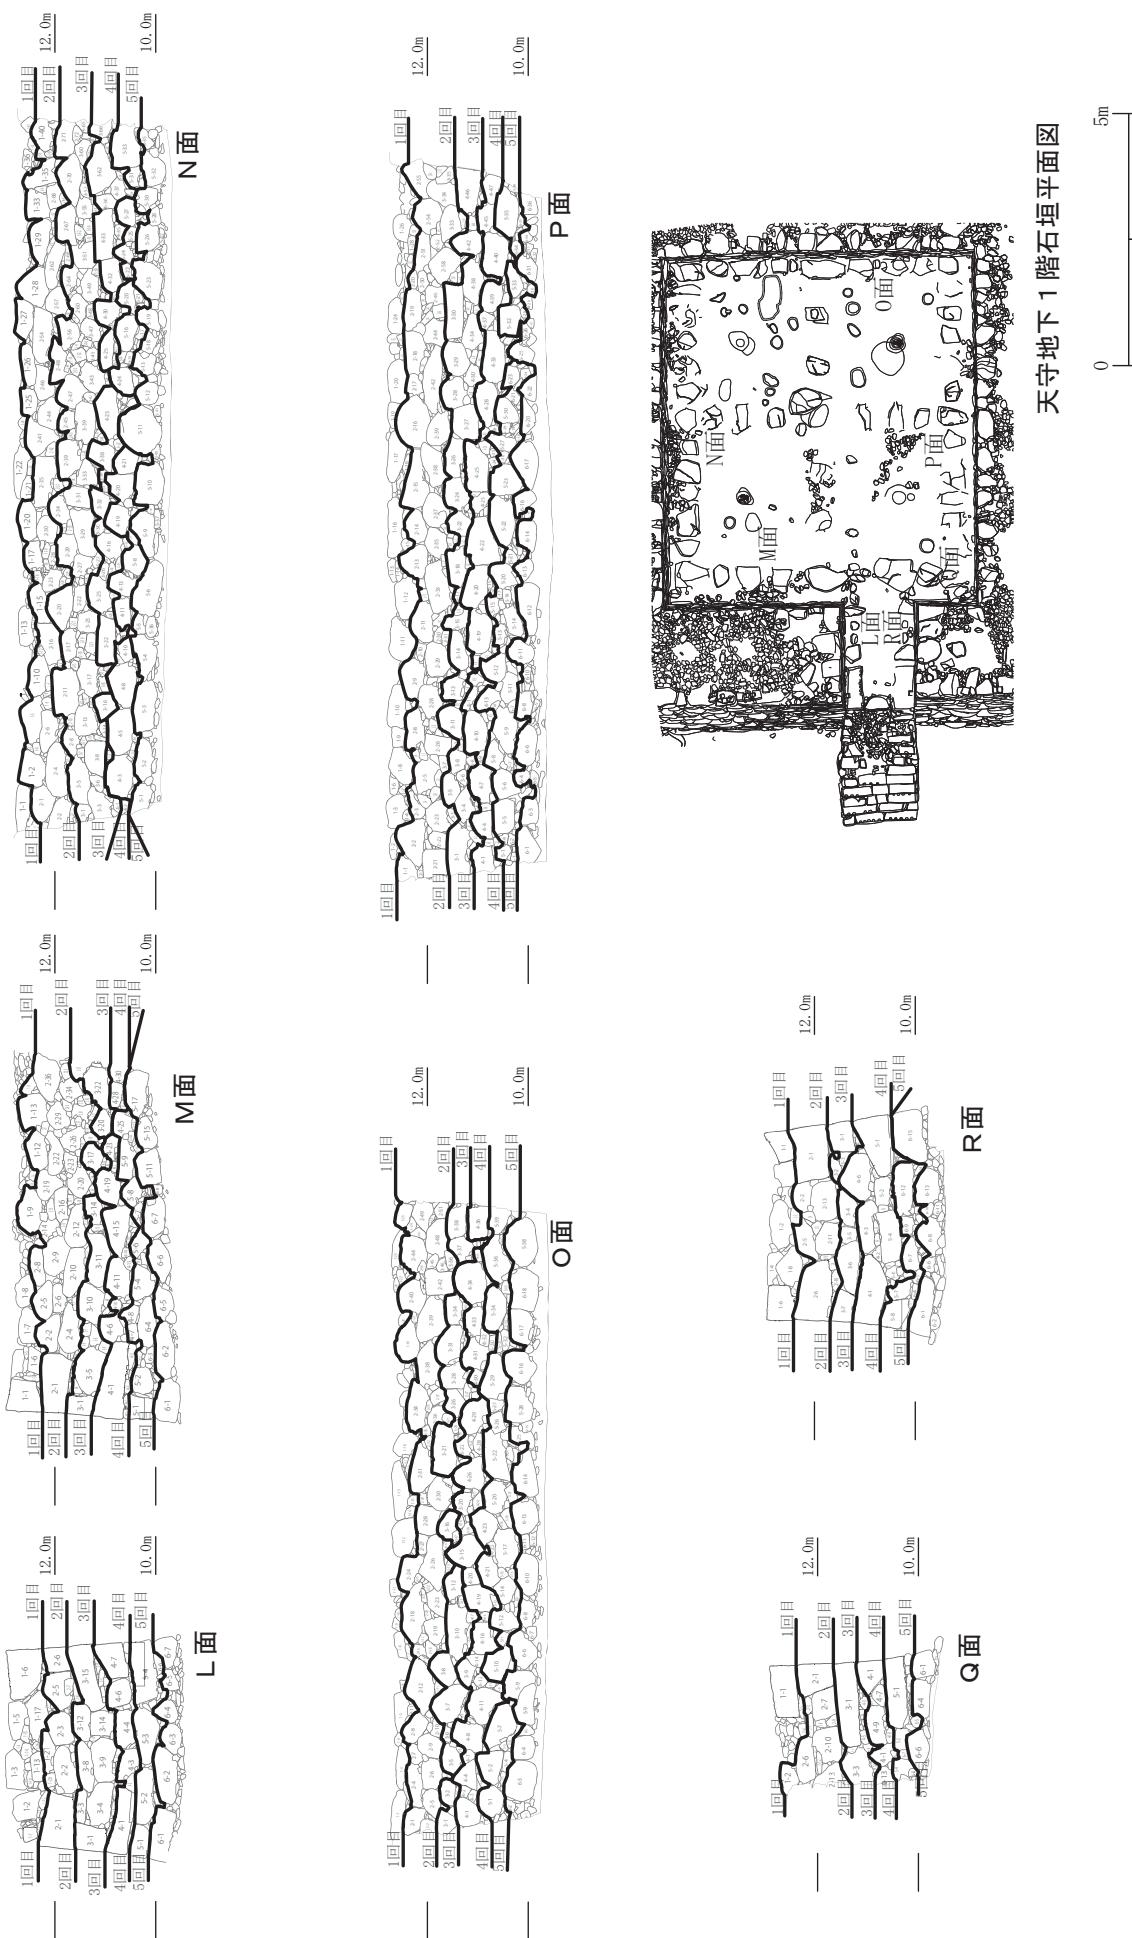
第4—5図 天守台地下1階石垣各面解体範囲図 (1/150)

L・M・N・O・P・Q・R面の各面は天守地下1階を構成する石垣であり、天端付近が攪乱により消失した部分があるが、埋没していたこともあり、比較的良好な石垣であったが、天守台を構成するC・D・E面の解体に伴い影響を受けることから、全面解体範囲とした。
