熊本城解体新書 その3

天守閣下石垣復旧に伴う調査成果 大天守石垣 編

とくべつしせき くまもとじょうあと 特別史跡 熊本城跡

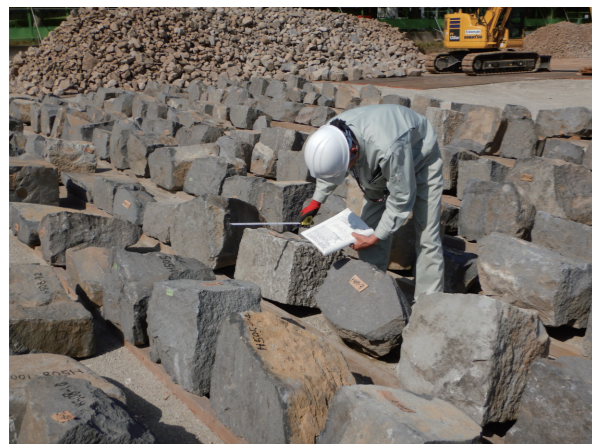
⑤ 築石石材調査
石材の大きさ、加工の特徴、損傷などを調査します。

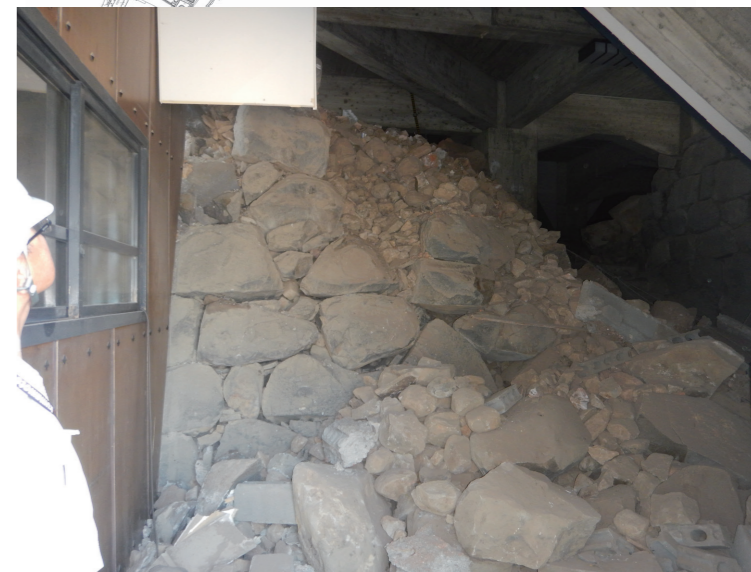
大天守穴蔵石垣崩落状況

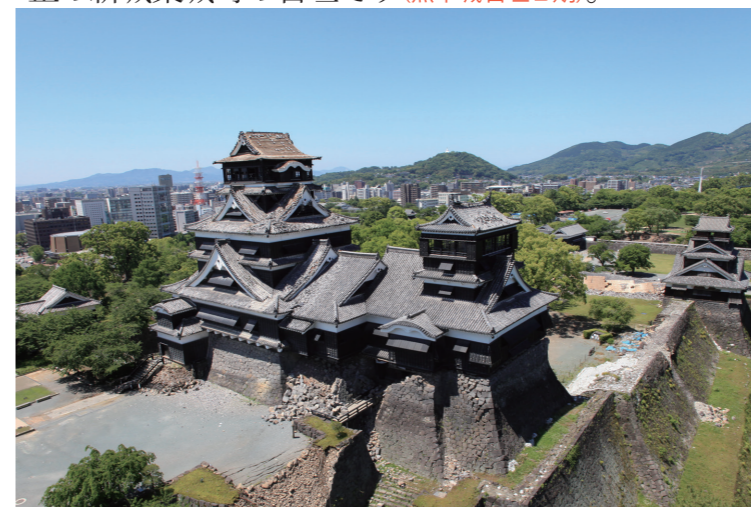
大小天守石垣被害状況（東北東から）

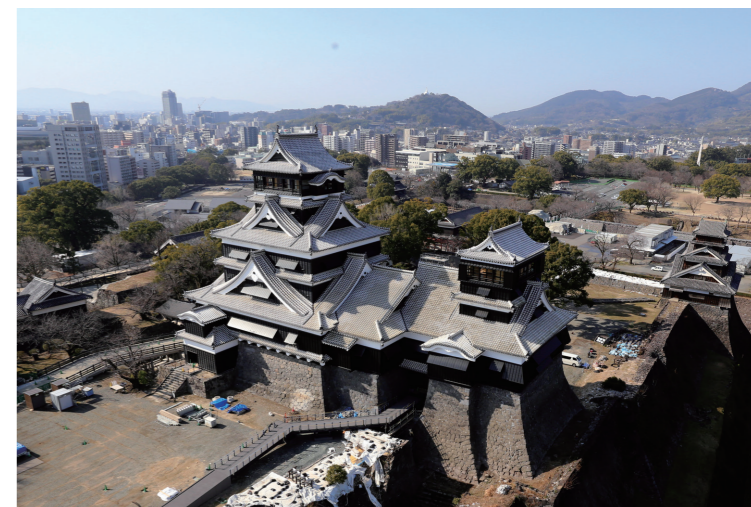
大小天守石垣復旧完了状況（東北東から）

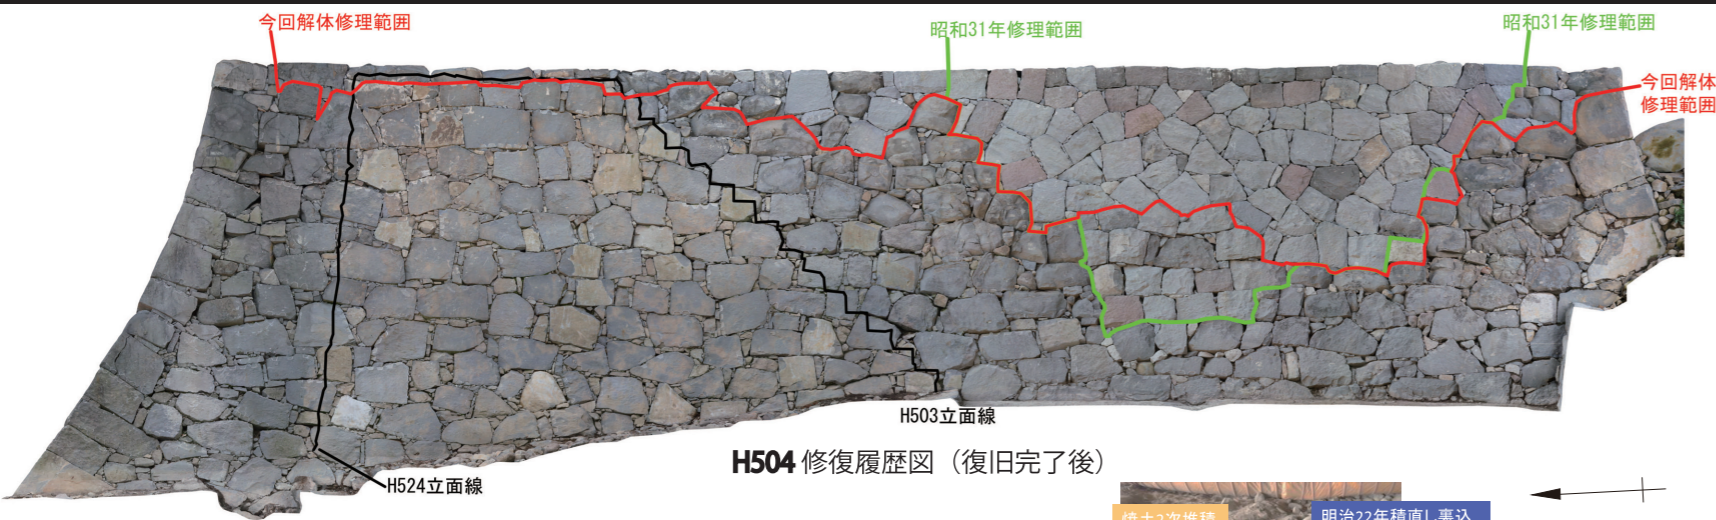
H504 修復履歴図（復旧完了後）

小天守石垣 H503・H524 を解体修理した際に、昭和 35 年天守再建に伴う積み直し時以来、60 年ぶりに大天守北面の埋没石垣【H524 立面線～H503 立面線】を確認しました。

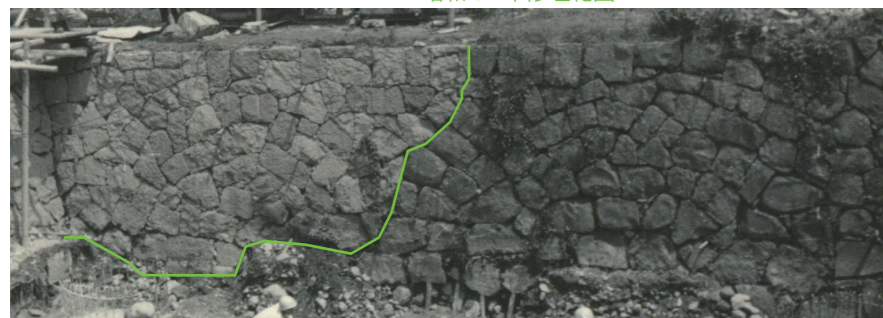
H618-1 昭和 35 年工事写真

大天守穴蔵石垣のほとんどは明治 22 年熊本地震で被災後に修理されていました。さらに、大天守北面は、明治期に大日本帝国陸軍によって通路として開削された箇所を昭和 31 年の天守再建に先立ち、積み直して閉塞していました。

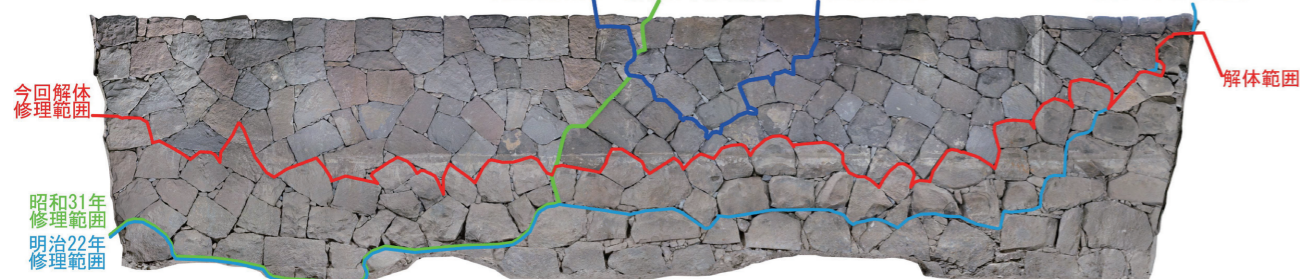
H618-1 修復履歴図（復旧完了後）

今回崩落範囲 昭和31年修理範囲 今回崩落範囲 明治22年修理範囲

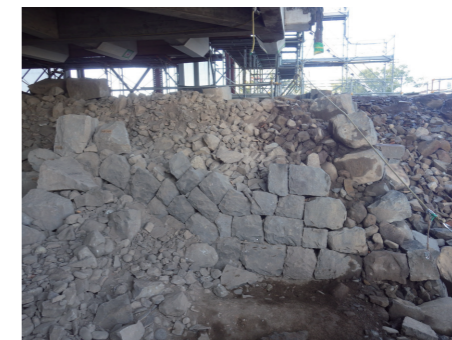
通路東側面石垣

築石部は間知石状の石材を用いて、落し積みで隅角部は算木積みです。

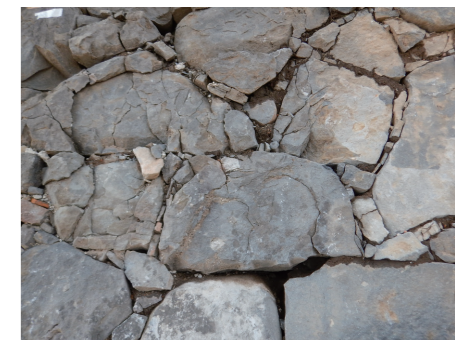
H504 焼損石材

明治 10 年（1877）西南戦争直前の火災の影響で石材がもろくなり、玉ねぎ状に剥離しています。
