◇小天守石垣復旧の過程

熊本城解体新書 その4

天守閣下石垣復旧に伴う調査成果 小天守・大天守附櫓石垣 編

とくべつしせき くまもとじょうあと 特別史跡 熊本城跡

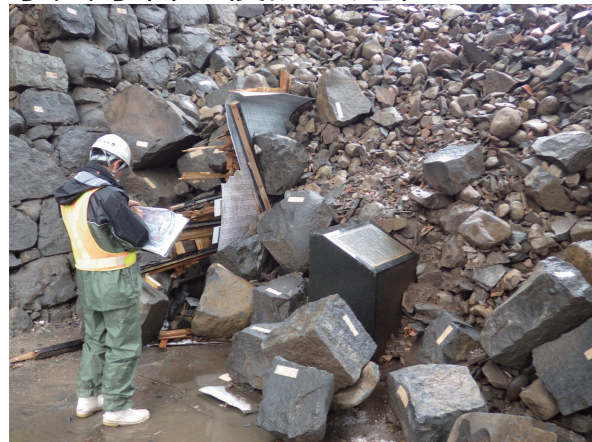
① 崩落石材番付作業
崩落した石材に番付し、位置を記録します。

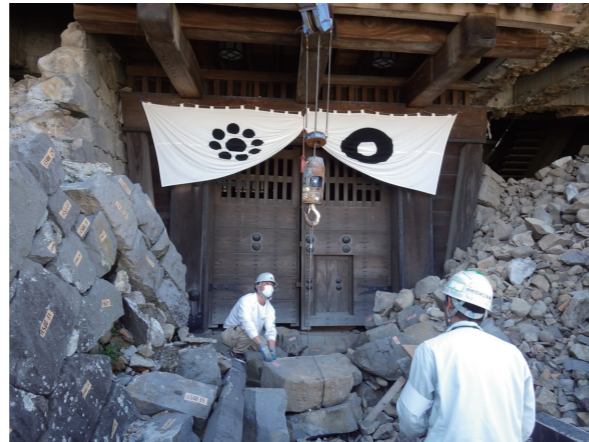
② 崩落石材回収作業
測量等の記録作業後に、回収作業を行います。

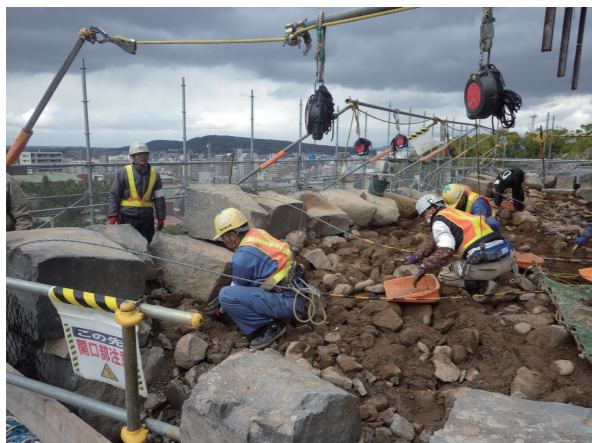
③ 石垣解体作業（裏込め）
一段ごとに回収する築石に合わせ、裏込めを解体します。

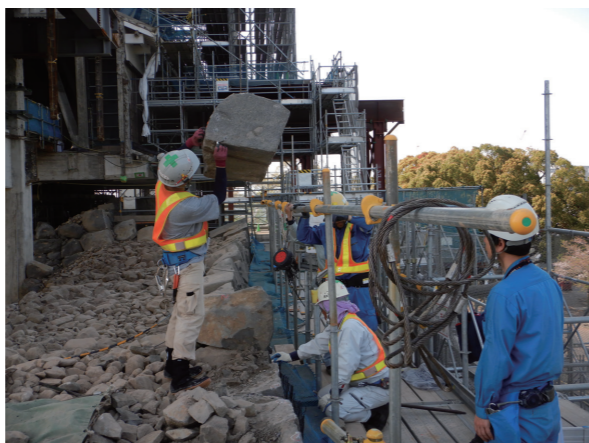
④ 石垣解体作業（築石）
築石解体時には上下左右の石材との接点を確認します。

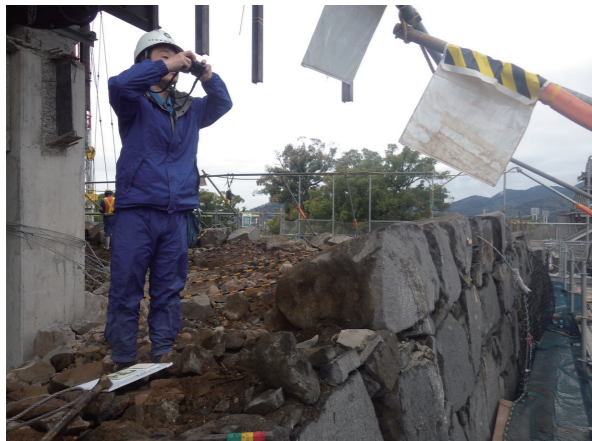
⑤ 築石石材調査
石垣の積み方を把握するために調査、記録します。

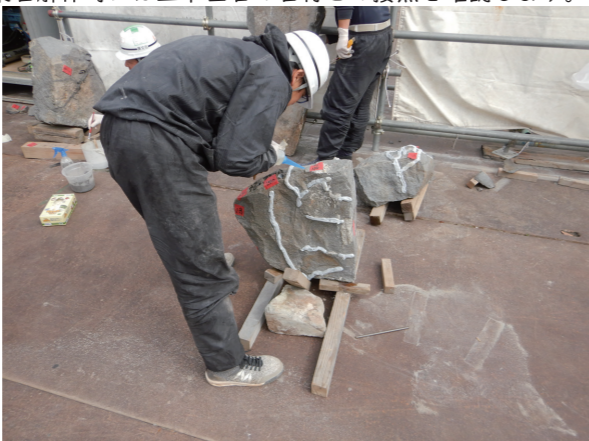
⑥ 築石石材補修作業
割れている石材を接着し、再度積み直しています。

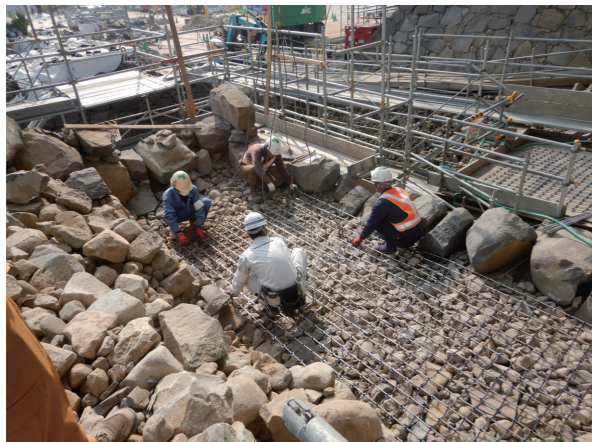
⑦ 積み直し作業（石垣内部構造補強：現代工法）
小天守入口付近の来場者導線の安全が確保できない箇所のみ、明治時代以降に積み直されている範囲に限り、石垣内部に補強材を敷き込みました。

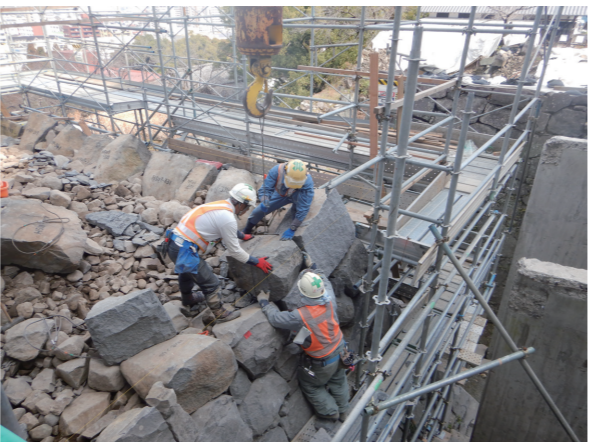
⑧ 積み直し作業（伝統工法）
解体前の写真等を参考に築石を積み上げます。

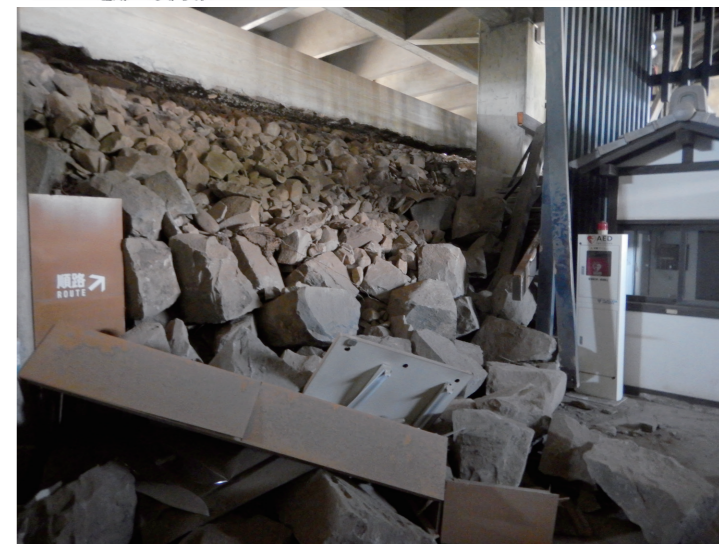
小天守穴蔵石垣崩落状況

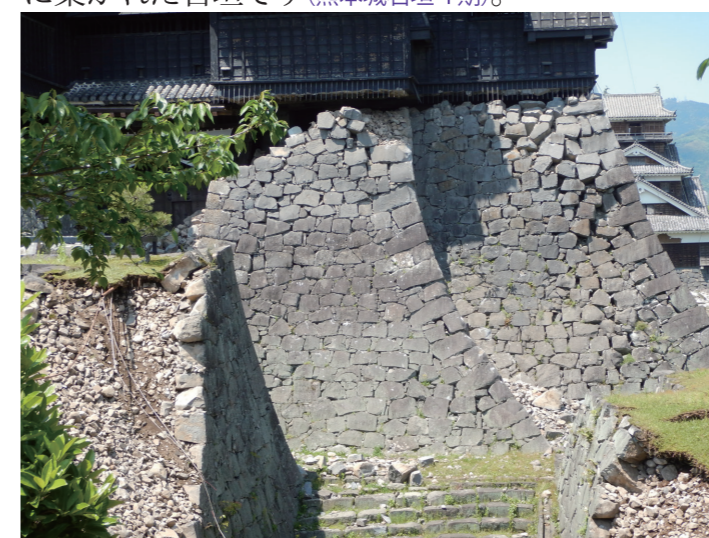
小天守石垣東面(H509・H511)被害状況(東から)

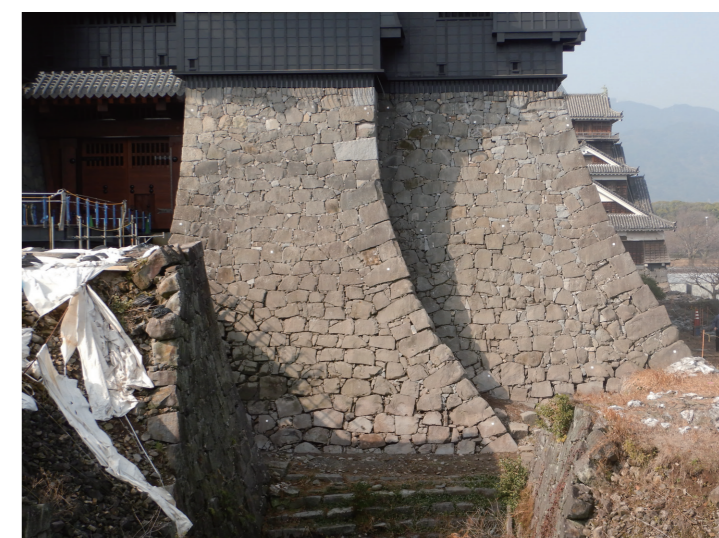
小天守石垣東面(H509・H511)復旧完了状況(東から)

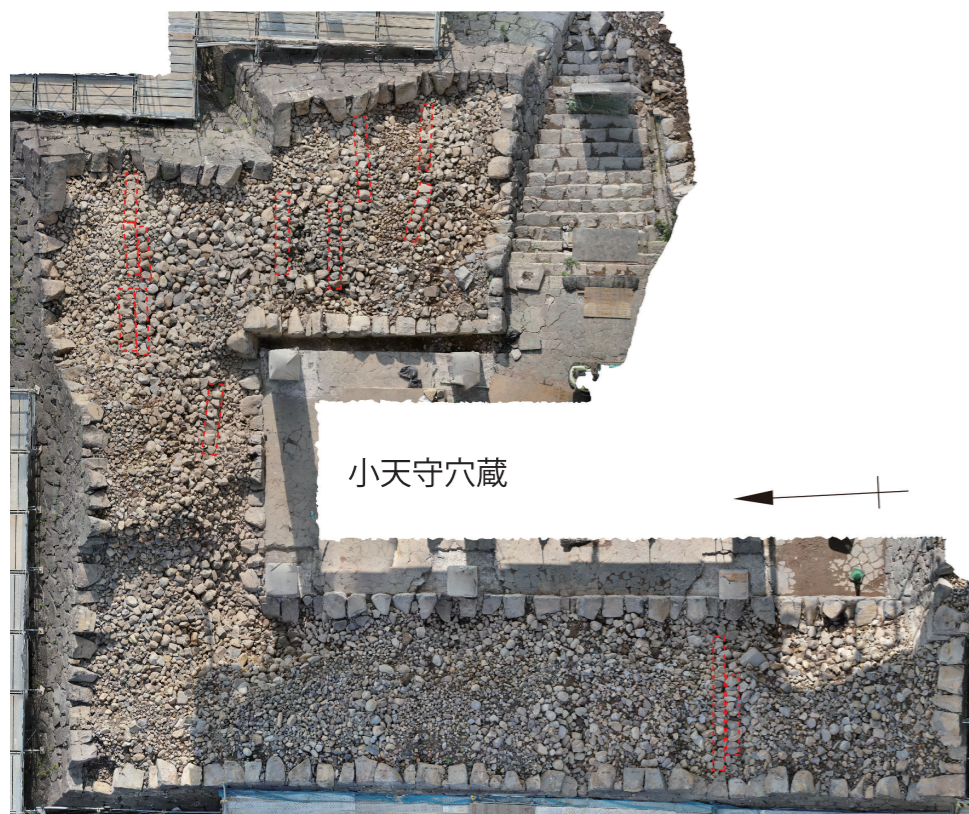
小守石垣最終解体状況平面図

小守東・北・西面石垣裏込め内ですべて東西方向に延びる石列を確認しました【下図赤色破線枠部分】。

石列は江戸時代に裏込めを施工する際に造られたものです。この意味ははっきりしていませんが、今回の復旧に伴う積み直し作業で偶然同じような石列ができたため、作業工程上の単位の可能性が考えられます。

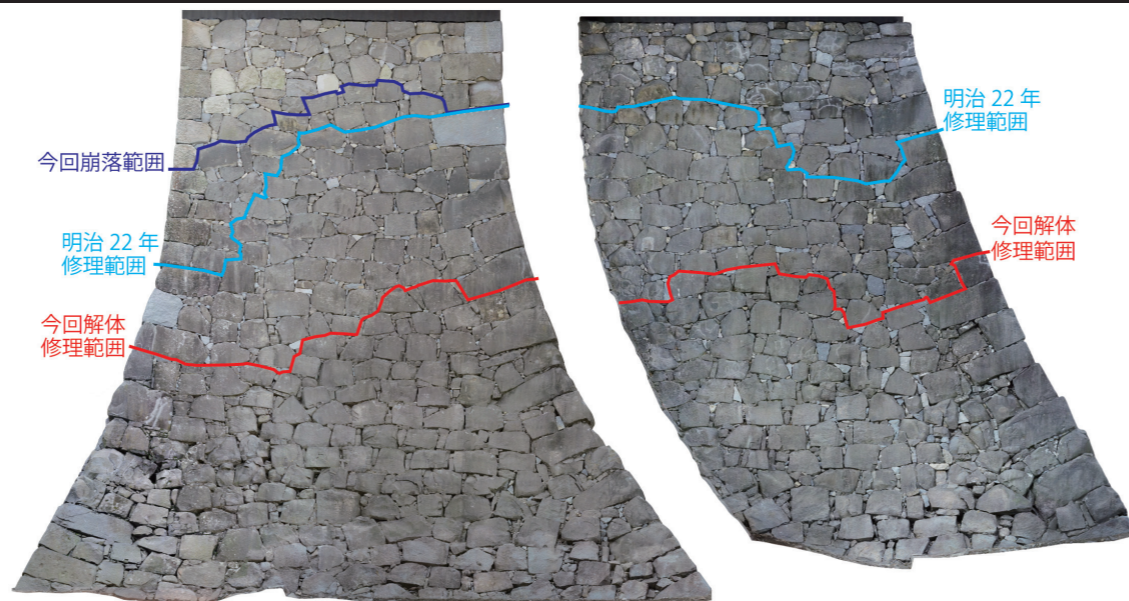
H509・H511 修復履歴図 (復旧完了後)

小守穴蔵石垣のほとんどと小守外面石垣東・西・北面の上部は明治 22 年熊本地震後に修理されていたことがわかりました。

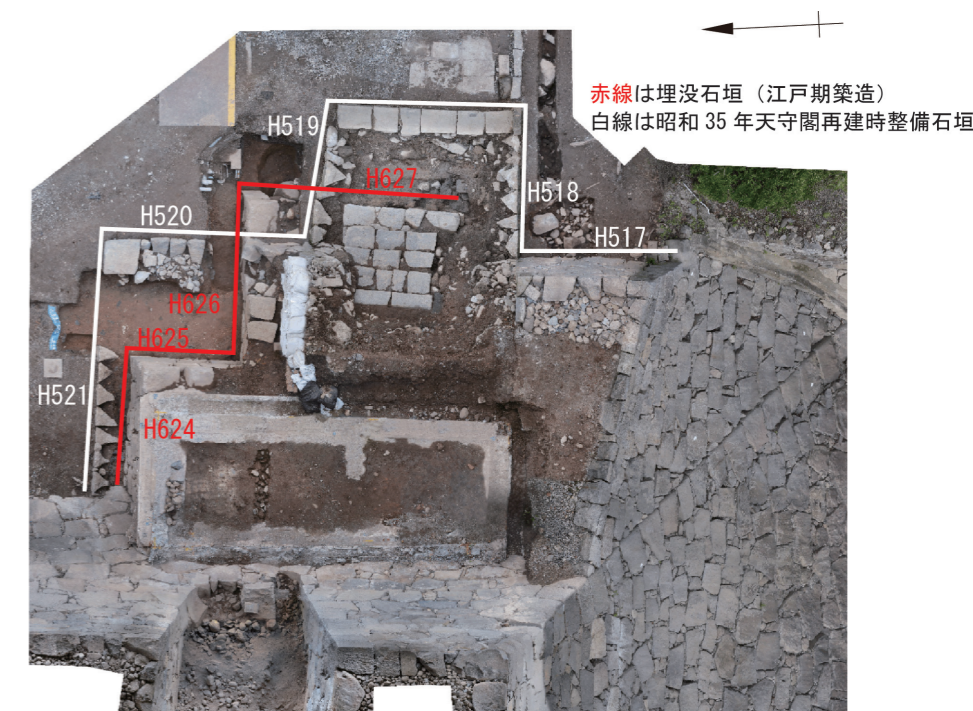
大守附櫓埋没石垣確認状況平面図

大守出口の石段・石垣 (H517~H521) は、昭和 35 年天守再建時に築かれたもので、平成 28 年熊本地震で被災しました。復旧作業に伴う発掘調査で石段・石垣内部から本来の天守への進入路であった江戸期の大守附櫓石垣を初めて確認することができました。この石垣は小守石垣と同じ特徴 (熊本城石垣 4 期) をもっているため、大守附櫓は小守とほとんど同じ時期に建造されたことがわかりました。現在、この石垣は遺構養生した上で昭和 35 年石垣の中に大切に保存されています。
