史跡 御所ヶ谷神籠石Ⅲ

— 福岡県行橋市大字津積ほか所在古代山城の第23次～第26次調査 —

(平成30年7月西日本豪雨により毀損した東石塁の災害復旧事業)

行橋市教育委員会

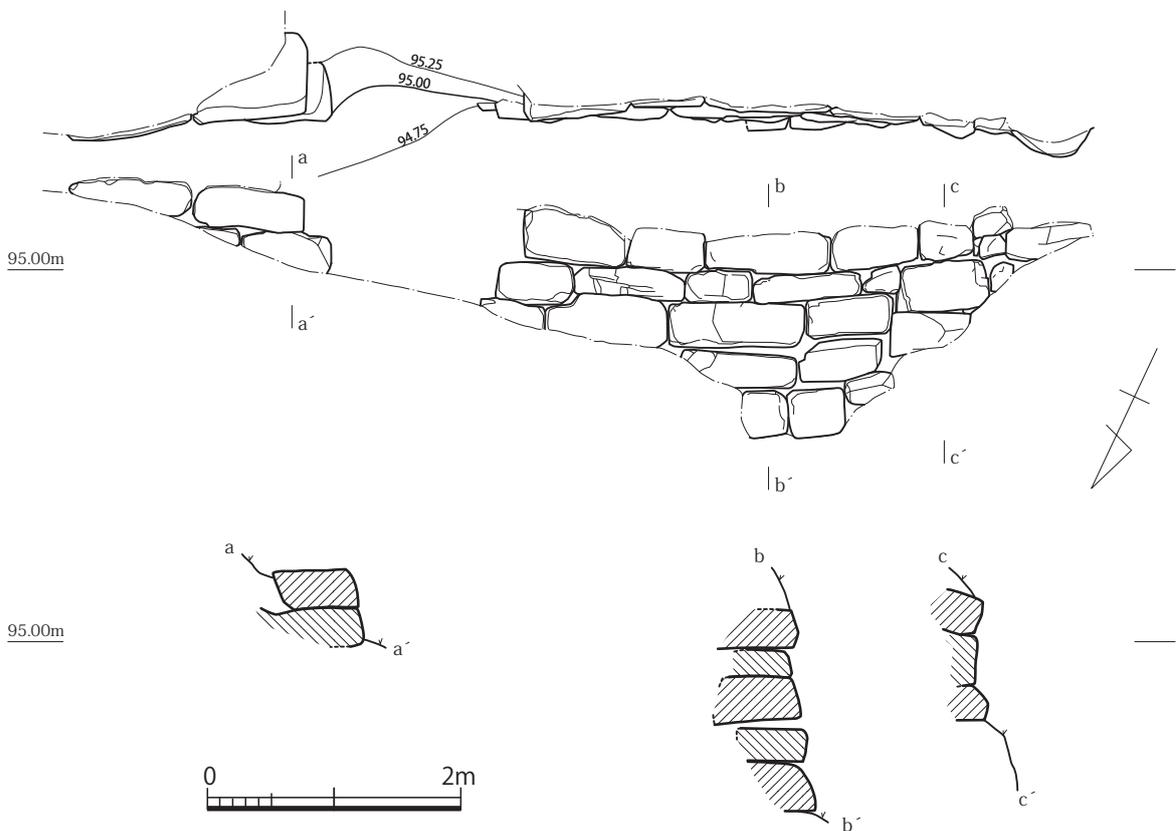
第6図 東石塁被災前実測図 (1/60)

東石塁の平面形は谷筋に対してほぼ直交する。石塁の長さは約8mである。谷筋に沿った自然流路が石塁東側を通っており、この部分は1～3段目にかけてV字状に崩落している。また、石塁にはわずかに緩みが認められる。石塁石材は花崗岩であり、直方体に切り出した石材を布積みする。一部に切り欠きを施す。第16次調査(平成23年度)で石塁実測図を作成し、第21次調査(平成29年度)で構造および緩みの原因を確認するため石塁前面にトレンチを設定して発掘調査を実施した。調査の結果、築石は6段あり、根石の下層に栗石があることを確認したが、安全性を考慮し掘削を中断した。

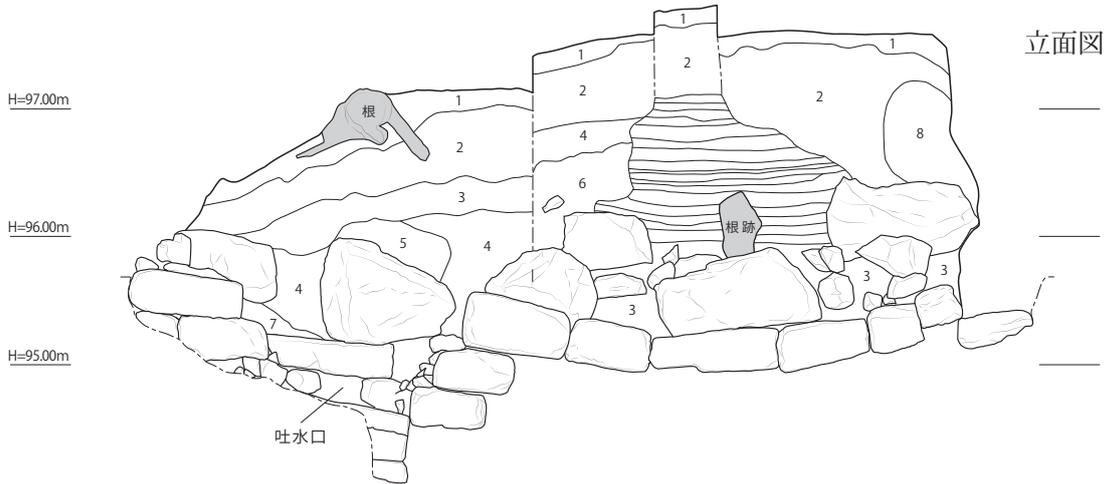
第 11 図 東石壁の吐水口 (西から)

吐水口構造は石塁 2～4 段目に位置する。3 段目に吐水口があり、4 段目が底石、2 段目が天石となっている。底石は丁寧に加工された直方体の石材であり、石面は築石より 20cm 前に突出している。側石は幅 20cm、横 30～40cm に加工した石材を据え、その上に両側石を跨ぐように縦 25cm、横 100cm の天石を被せている。

吐水口の寸法は縦 20cm、横 20cm である。内部は流土で完全に塞がっており、現在は排水機能を有していない。また、取水口の位置は不明である。吐水口前面の形状は不明であるが、底石が前面に突出している構造は中門石塁の吐水口と同様であり、U 字状に突出していたと推測する。ただし、中門石塁の吐水口は底石の両側石を据える箇所がわずかに窪んでいるのに対し、東石塁の底石は平坦である。

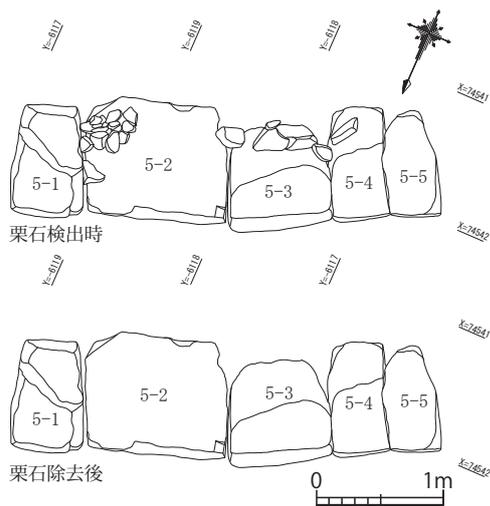
第22図 東石壁5段目平面図 (1/60)

解体範囲は5石で構成される。石面の東西幅は3.4mである。5-2、5-3の合わせ目を起点にハラミが生じている。石面の長さは長短があるが5-1が60cm、5-2が100cm、5-3が85cm、5-4が45cm、5-5が40cmと長いものを中央、短いものを両端に用いている。1～4段目は天端が平坦に加工されていたのに対し、5段目は5-1、5-3、5-4の天端中央付近から屈曲して石尻に向かって低くなっている。5-2の天端は概ね平坦だが、石尻東側は低くなっているため栗石を詰めている。いずれの石材も側面は密着するよう加工されている。切り欠きが施された石材はないが、5-1、5-2は厚みが約50cmなのに対し5-3～5-5は厚みが約80cmあり、疑似的に切り欠き状態を作り出している。5-1の損傷が激しく、既に断裂していた。

5-1、5-3 が再使用に堪えなかったため補石を用いた。据える基準は 6-3 天端の切り欠きである。5-1 東隣の築石は風化が著しく砂質化しており、解体時に崩壊して空隙ができたことから栗石を充填した。また、5-5 は砂質土上に据えられていたが、この部分も解体後に自然崩壊したため栗石を積み基礎とした。

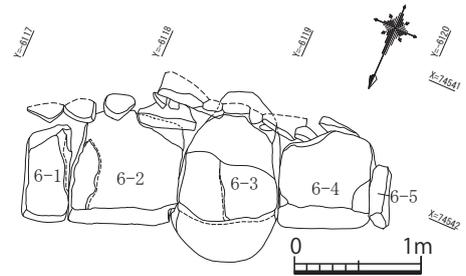
第 23 図 東石塁6段目平面図 (1/60)

解体範囲は 5 石で構成される。東西幅は 2.9m である。平面形を見ると各石材の石面天端は直線的であるが、6-3、6-4 は石面が垂直面を形成していない。6-3 は球状に大きく突出し、6-4 は下端が突出して顎出しのようになっている。ただし、6-3 天端には他の築石天端と合う位置にわずかに段差があり、加工を途中で放棄したものと考えられる。6-2 天端東端には幅 20～30cm、石面から石尻側に 50cm にわたり 2～7cm 高くなった段差がある。不整形なうえ 5 段目の築石はこの段差に合わせるような据え方をしていないため切り欠きとは異なると考えられる。6-3 天端中央には石面から石尻にかけて高低差 3cm の切り欠きがある。切り欠きの端から石尻側は傾斜している。6-5 は縦に細長い形状をしており、築石というよりは 6-4 と築石を据えるために掘り込んだ砂質土の隙間を埋めるためのものではないだろうか。6 段目で特徴的なのは 6-2 の断面形が天端の石尻に鋭角をもつ直角三角形、6-3 の断面形が天端を水平とした逆三角形を呈していたことである。6 段目は根石にあたるが、このような不安定な形状の石材を用いた理由は不明である。石面の長さは長短があるが 6-1 が 35cm、6-2 が 85cm、6-3 が 85cm、6-4 が 75cm、6-5 が 10cm である。なお、6-1 を撤去した際に石尻付近から須恵器片が 1 点出土した。

根石のうち6-2、6-3の断面形が天端を水平面とした三角形を呈しており、鋼製かご枠に直接据えることができないため、栗石で根石が動かないよう固定している。栗石は吸出防止材で覆い流出を防いでいる。また、6-1、6-4は中央の6-2、6-3より厚みがなく、解体時に栗石に乗っていたことを確認しており、これを再現すると再度沈下の恐れがあるため下部にそれぞれの築石と同じ幅の直方体の補石を据えた。6-4は天端と下端が平坦かつ平行であるため水平に据えたが、この上に据える5-4の天端と下端が平行ではなく、下端を水平にすると天端が石面に向かって下がることになり明らかに4-4を積むことができなくなるため、6-4は石尻を下げて天端を斜めに据える必要があった。

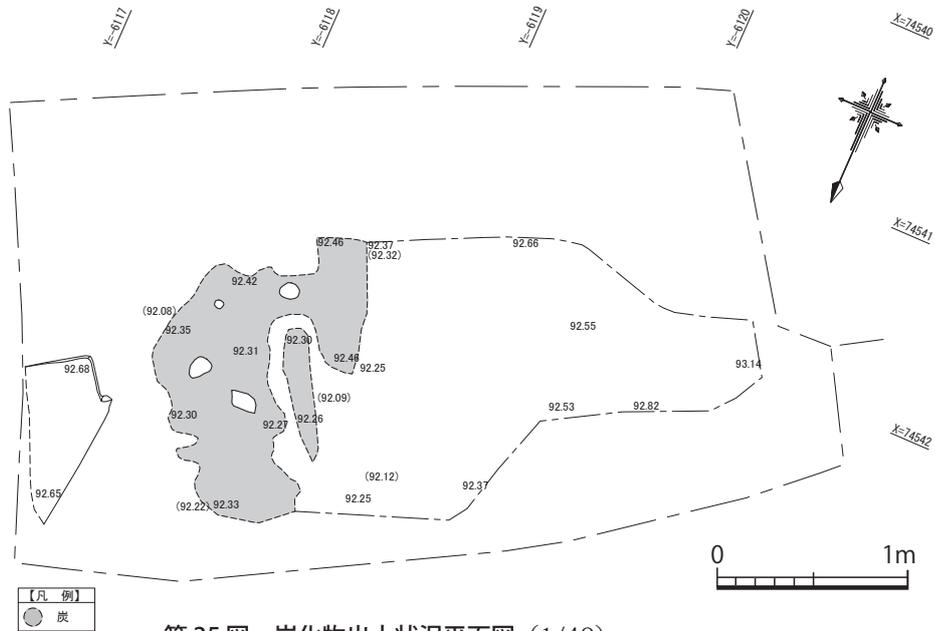
第25図 炭化物出土状況平面図 (1/40)

前節で記した自然堆積土と考えられる砂質土中から用途不明の炭化物が出土した。炭化物はトレンチ中央から東側に向かって面的に広がっており、北、東、南側はトレンチ外に伸びているため全体的な範囲は不明である。トレンチ内で焼土痕は確認できなかった。この炭化物は放射性炭素年代測定を実施しており、その結果は第6章で詳述する。

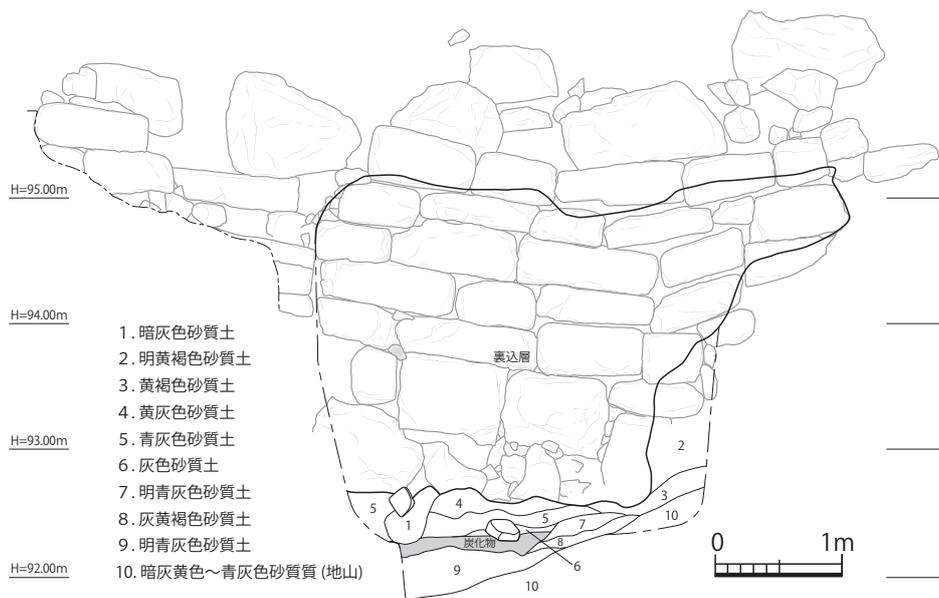
第26図 東石塁裏込層観察図 (1/60)

築石を全て撤去したことで裏込層の状況を確認できた。裏込層は谷部の自然堆積土を掘り込み、そこに拳大～人頭大の栗石を詰め込んでいる。掘方は石塁基礎から5段目まで垂直に立ち上がり、4段目から3段目にかけて内反、3段目からはほぼ水平に広がった後、1段目まで垂直気味に立ち上がる。裏込層が築石

4段目付近から広がるのに合わせ、築石も3段目から西側に広がっている。そのため、3段目の西端の築石3-5は砂質土上に据えられている。

裏込層の内部には大きな空隙が確認できた。今回の調査では立面でしか裏込層を確認していないが、空隙からピンポールを差し込んだところ1m以上奥に続いていた。

空隙は流土と混合土で埋めることとした。流土は流動性の高い砂であり、混合土が裏込石の隙間を抜け無制限に注入される状況を防ぐためのものである。混合土は砂とエポキシ樹脂を混ぜたもので、あらかじめ混合比を変えながら試作し、もっとも流入させやすい粘度のものを採用した。注入から固化まで1日程度である。コンパネと鋼管を撤去し、一時は安定したように見えたものの数日後には崩落してしまった。空隙の形状が複雑であったため混合土がうまく流入せず、表面のみを固めた結果、自重を支えることができなかったものではないだろうか。幸か不幸か崩落したことで不安定な部分は解消され安全性が高まったわけだが、今後、同様な事例が出た場合は異なる方策を検討する必要がある。

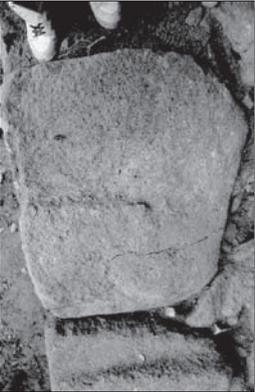
損傷状況（上面）

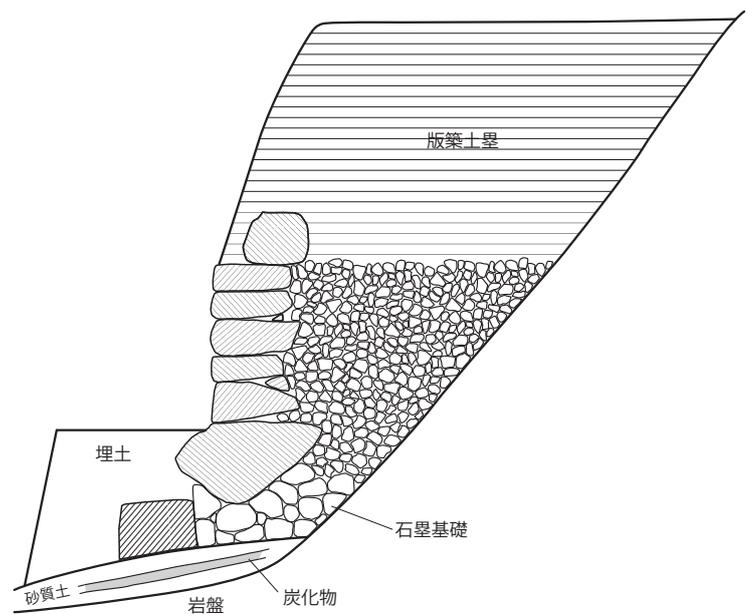
第34図 東石塁復元想定図

東石塁の築造工程を整理してみたい。まず、谷部に堆積した砂質土を掘削し、床面を平坦に整形する。床面は水分を多分に含んだ砂質土であるため、石塁基礎の栗石はこれを補強する目的で敷き詰められたものと考えられる。基礎前面には流出防止のため大型の石材を据えた可能性がある。根石には三角形の大型石材を2石用いるが、その他の築石のように布石を用いなかった理由は不明である。ただ、根石のうち6-3、6-4は石面を加工しておらず、御所ヶ谷神籠石では城外側からの見た目を丁寧に仕上げていることからすると、根石は埋められていたものと考えられる。埋めることにより根石や基礎の安定化を図ったため、石面を加工する必要がなくなったのではないだろうか。

解体工事の結果、東石塁の基礎は砂質土上に敷き詰められた栗石の上に築かれており、しかも根石は断面形が三角形を呈するものを用いる不安定なものであることが分かった。石塁基礎には空隙が生じており、石塁基礎の栗石は流出したことが窺えるが、トレンチ内には流出した栗石が多く見られなかったことから、東石塁築造以来徐々に流出して不安定となり、西日本豪雨によりついに沈下を引き起こしたと考えられる。石塁基礎は裏込層と繋がっているため、石塁基礎の栗石が流出したことにより裏込石もつられて流出し空隙を生じさせたものと考えられる。したがって、復元工事を実施する際には基礎の補強が課題となる。

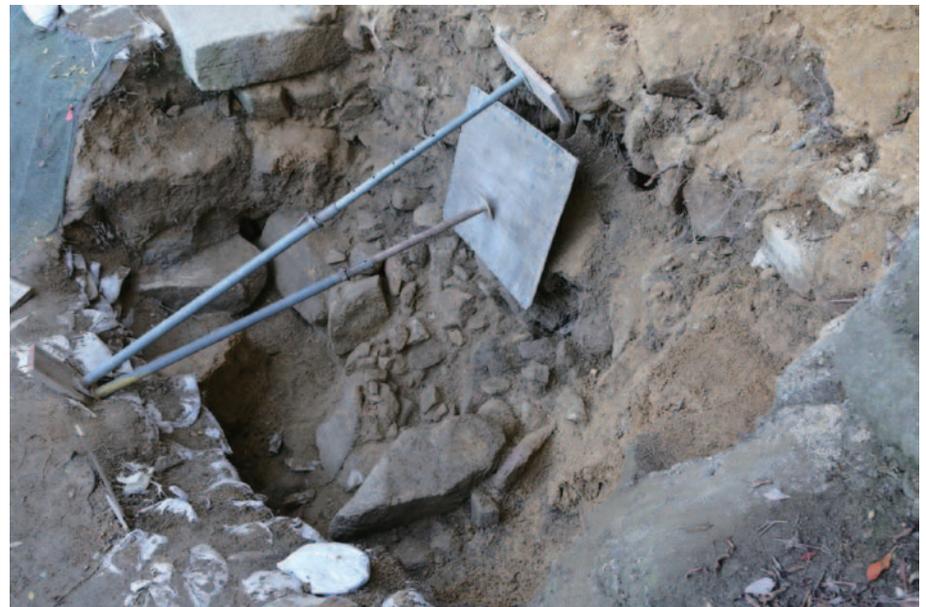
2. 東石罫基礎検出状況
(西から)

石塁基礎は両端に大型の石材を据え、中央部に拳大～人頭大の栗石を用いる。根石を固定する役割があったと考えられるが、中央部の栗石は流出して空隙が生じていた。流出した栗石はトレンチ内で多く確認できなかったため、長い年月をかけ流出したものと考えられる。しかし、6-1 が据えられていた東端の石材 a の前には大型の石材 b があり、築造時に石塁基礎流出を防ぐ意図で据えられたものと推測する。小さな栗石を据えるだけでは流出することは明らかであり、おそらく流出した栗石の前面にもこのような石材が据えられていたのではなかろうか。
