加曽利貝塚遺跡における 遺構保存を目的とした環境調査（Ⅰ）

— 非公開時の状況 —

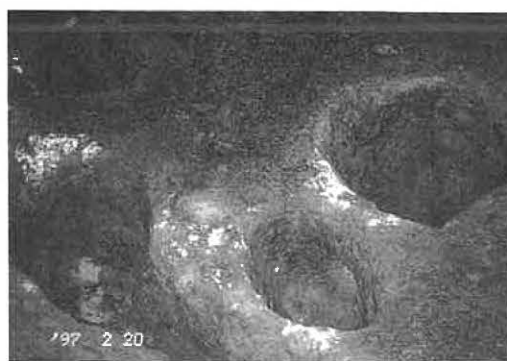
図2. 樹脂処置前のB地点の様子
(1997年2月撮影)

まず、今回の公開中止に伴って、博物館側による各処置が行われる前の段階の1997年2月に、遺構面の状態調査を行った。クリーニング・樹脂含浸が行われる前のこの段階では、炉の部分(図1のA)、そしてエッジ部(同B、D)の各地点では顕著な塩類(X線粉末回折により、石膏($\text{CaSO}_4 \cdot 2\text{H}_2\text{O}$)と同定された)の析出が見られ(図2)、また遺構中央部のC地点では緑色生物が観察された。これらの存在は通常は遺構面の保存には好ましくないと言われている²⁾。また、建物の各側壁面や天井部分には、定常的に結露が観察され(図3)、こうしたものが遺構面への水の供給源になっていることが考えられた。

表面に、塩類の析出が観察される。
(写真提供：千葉市立加曽利貝塚博物館)

公開中止期間中の1997年3月から4月にかけてと7月から8月にかけて、千葉市立加曽利貝塚博物館によって、遺構面のクリーニングと、合成樹脂の含浸が行われた。クリーニングは、遺構表面に存在する汚れや塩類などを、物理的に、あるいは過酸化水素水とホルマリンを用いた化学的方法²⁾で除去する形で行われ、それが行われた後、遺構面のうちの図1に示された領域については、ポリシロキサン系の合成樹脂であるビフォマーER-002³⁾を平均して1㎡の遺構面あたり1ℓ程度ずつ含浸する作業が進められた。

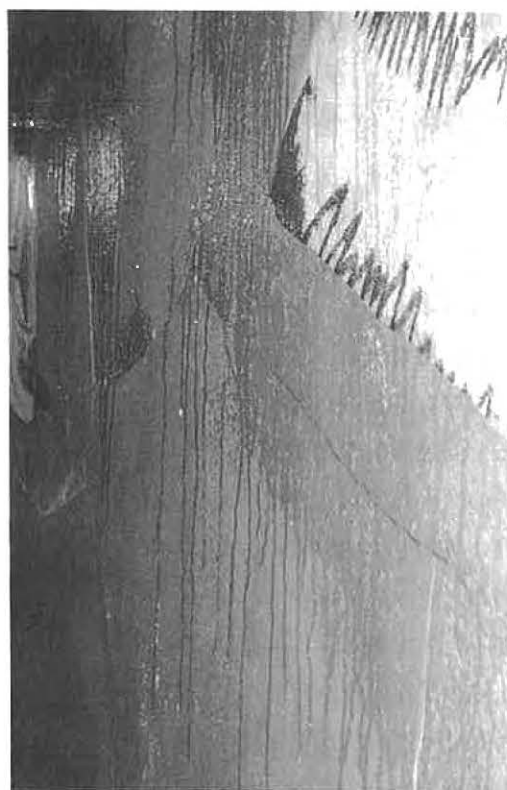
図3. 施設壁面の結露の様子

まず、建物内の環境としては、湿度の変動は殆どなく、気温変化では、年較差が25℃以上に及んでいる状況は屋内としてはやや変動が大きくも感じられるが、日較差がそれ程ではなく緩やかに変化しているため、これだけを見るとそれ程劣悪な環境とも思われえない。ただし、壁温と気温との違いから、特に夏場には定常的に結露が起き続けると思われ、これについては壁材に関して何らかの検討が必要かも知れない。

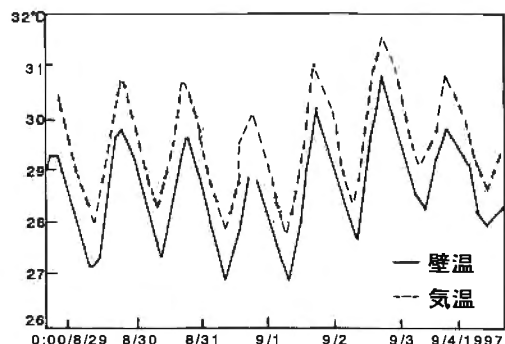
図5. 夏場の気温と壁温の比較

一時間ごとの平均値をプロットしたもの。日較差は2～3℃程度で、常に気温より壁温の方が1℃程度低い値で推移している。

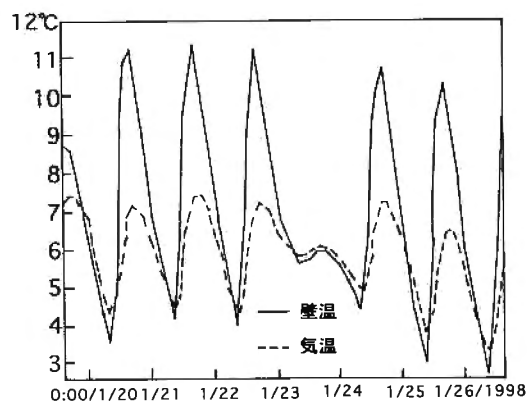
図6. 冬場の気温と壁温の比較

気温に比べて壁温の日較差は二倍程度に大きくなり、昼間は気温より壁温が高く、夜は低くなっている。

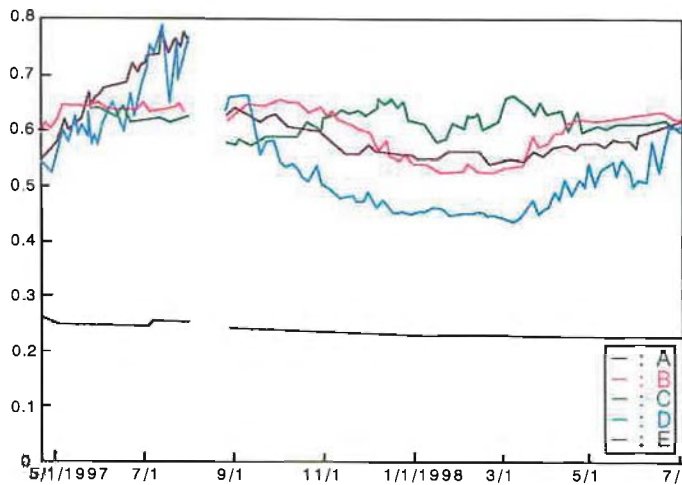
図8. 遺構面各地点の土壌体積含水率の季節変化 (図4と同期間)

土壌表面の温度変化は、気温の変化より日較差がやや小さく(図7)、季節変化は忠実に気温変化を追っていた。場所による違いは、心持ちエッジ部(B及びD)で中央部(C及びE)より日較差が大きい傾向があるものの、顕著な違いではなかった。体積含水率を見ると、まず炉の部分(A)では、年間を通じて殆ど変化が見られなかった(図8)。これに対してそれ以外の部分では、C地点(中央部・処置あり)を除いては一般に気温変化と緩く相関するような季節変化が観察され、その変化幅は、エッジ部(例えばD)と中央部(例えばE)ではエッジ部においてその変動が大きく、また同様の部位で比較すると、樹脂施工がある方(B)がない方(D)よりも変動幅は乏しかった(図8)。特に、それを日変化単位の細かい変化で見ると、施工のないエッジ部(D)では、温度の日変化

約一週間ごとに、各地点ごとに体積含水率の平均値をプロットしたもの。値のない部分は、博物館側の処置に伴って計測を中止した期間。

次に、遺構面の状況としては、まず中央部分で年間の最高含水率と最低含水率の差がそれほどでもないのに対して、エッジ部では冬場はかなり含水率が低下していることが確認された。このことから考えると、エッジ部で塩類の析出が顕著だったのは、こうした含水率の低下に伴って引き起こされていたのではないかと考えられる。ただし、同じエッジ部であっても、樹脂施工が行われた部分（B）では、この冬場の含水率低下はある程度制御されているように観察され、また実際に施工後一年が経過しても、ここでは塩類の析出が見られなかった。このことは、水分特性曲線から、樹脂含浸によって同一条件下での水分放出が制御されると考えられることとも整合的であり、あるいは樹脂含浸による具体的な効果が、実際の遺構でも観察されている可能性も考えることができる。同様に、調査開始以前には顕著な塩類が見られた炉の部分も、樹脂含浸以前には含水率低下があったために塩類が出ていたと推定されるが、これも今回の樹脂処置によって押さえられているように今のところ観察される。また、緑色生物は逆に過剰な水分の存在に起因したと思われるが、それについても、樹脂施工が施されたC地点では、一年が経過しても依然としてそうしたものが観察されないことから、今のところは樹脂含浸によって解決されているように見受けられる。

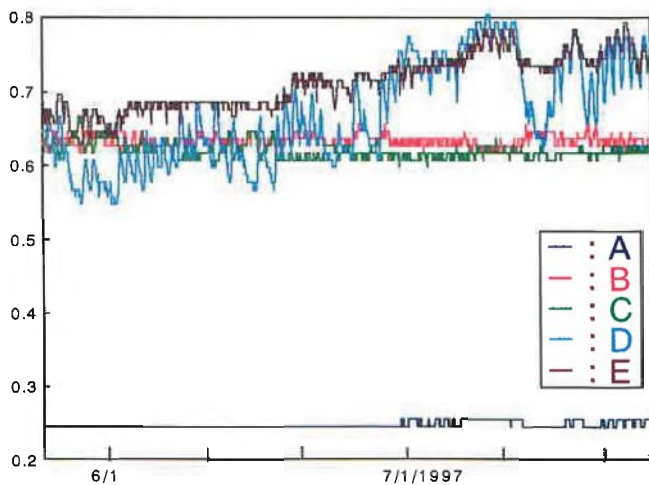
図9. 各地点の体積含水率変化の詳細 (1997年5月~7月)

に相関するような、細かい変化が見られたのに対し、同じエッジ部でも樹脂処置の行われたB地点では、そのような細かい変化は観察されなかった(図9)。なお、処置のあった中央部(C)では、含水率変化が見られないわけではなかったものの、その変動は小さく、また傾向もはっきりとはつかめなかった。

一時間おきの計測値をそのままプロット。樹脂含浸のないB地点では日変動と季節変動のいずれもが大きく、同じくE地点では緩やかな季節変化が観察されるが、樹脂含浸のあったA、C、D地点では、それほどの変動は見られない。

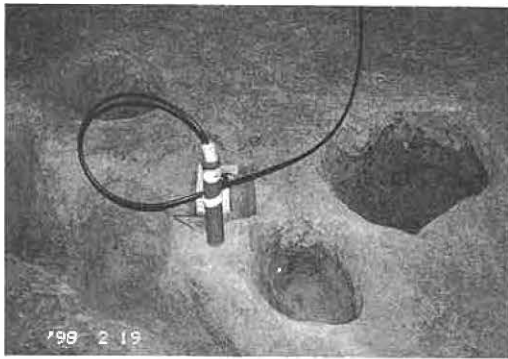
図11. 図2から一年後のB地点の様子
(1998年2月)

非公開期間中の一週間に一度の写真撮影による写真観察と、1998年2月における現地調査から、今回の調査期間内における遺構面状態の変化を観察すると、樹脂施工のあった部分（A, B, C）では、一年を通じて塩類も緑色生物も一切観察されなかった（図11）がD地点では引き続き塩類が観察された（図12）。特に、再公開直前の1998年7月には、樹脂施工が施された部分を除くように、そのまわりだけに塩類が形成されていた（図13）。

冬場でも塩類の形成は全く見られない。
(写真提供：千葉市立加曽利貝塚博物館)

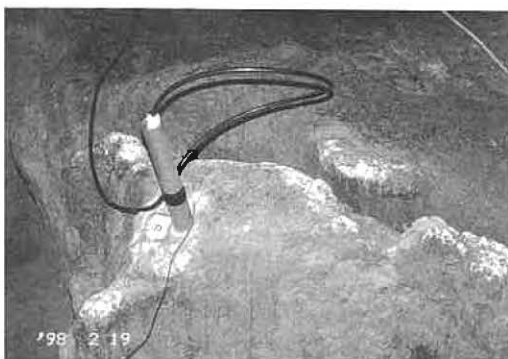
図12. 図11と同時期のD地点の様子
(1997年2月)

引き続き、著しい塩類の形成が見られる。
(写真提供：千葉市立加曽利貝塚博物館)

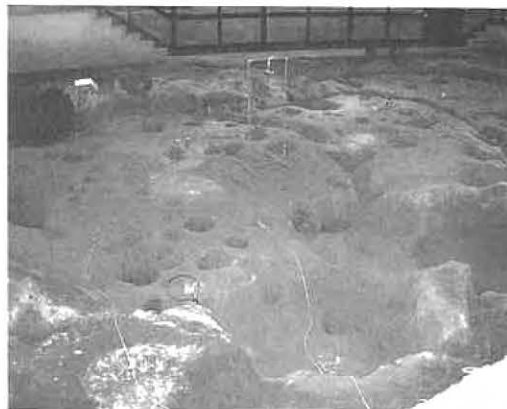
図13. 遺構面全体での塩類の分布
(1998年7月)

建物の南東端から北東側に向けて撮影。図1の樹脂施工部分だけを避けるように塩類の析出が見られる。

(この後、再公開に先立って、加曽利貝塚博物館によって再度クリーニングが施された。)
