金沢城跡石垣保存実態調査報告書Ⅰ

二〇一六年三月

石川県金沢城調査研究所

1. 本書は、石川県金沢市丸の内地区内に所在する史跡金沢城跡の石垣保存実態調査報告書である。
2. 調査は平成 24 ～ 27 年度にかけて、金沢城調査研究事業に係る石垣保存管理技術等の総合研究事業の一環として、石川県金沢城調査研究所が、文化庁の国庫補助を得て実施した。
3. 調査年度及び担当職員は次のとおりである。
 - 平成 24 (2012) 年度
富田和気夫 (主幹)、西田郁乃 (所主査)
 - 平成 25 (2013) 年度
富田和気夫 (主幹)、西田郁乃 (調査研究専門員)、宮川勝次 (所主査)
 - 平成 26 (2014)、平成 27 (2015) 年度
富田和気夫 (主幹、担当課長)、西田郁乃 (調査研究専門員)、宮川勝次 (調査研究専門員)、立川康華 (嘱託)
4. 報告書の作成は、富田和気夫、西田郁乃、宮川勝次、立川康華が担当し、北野博司氏 (東北芸術工科大学)、西形達明氏 (関西大学) より玉稿を賜った。
執筆分担は目次に記した。
5. 調査・報告に際して、次の機関・個人から協力並びに指導・助言を賜った。
文化庁記念物課 独立行政法人国立文化財機構奈良文化財研究所 宮内庁書陵部図書寮文庫
防衛研究所戦史研究センター 公益財団法人前田育徳会 石川県立図書館 石川県立歴史博物館
金沢市立玉川図書館 福井県立一乗谷朝倉氏遺跡資料館 福井県教育庁埋蔵文化財調査センター
東京都埋蔵文化財センター 山梨県埋蔵文化財センター 弘前市公園緑地課 弘前市教育委員会
盛岡市公園みどり課 松本城管理事務所 飯山市教育委員会 中津川市文化振興課
宇和島市教育委員会 大洲市教育委員会
市川浩文 市澤泰峰 市原富士夫 大嶋和則 金田明大 北垣聰一郎 北野博司 楠 寛輝
久保智康 佐々木満 千田嘉博 ナワビ アハマッド 矢麻 西形達明 西ヶ谷恭弘
宮里 学 室野秀文 本中 眞 森島康雄 横山隆昭 吉岡康暢

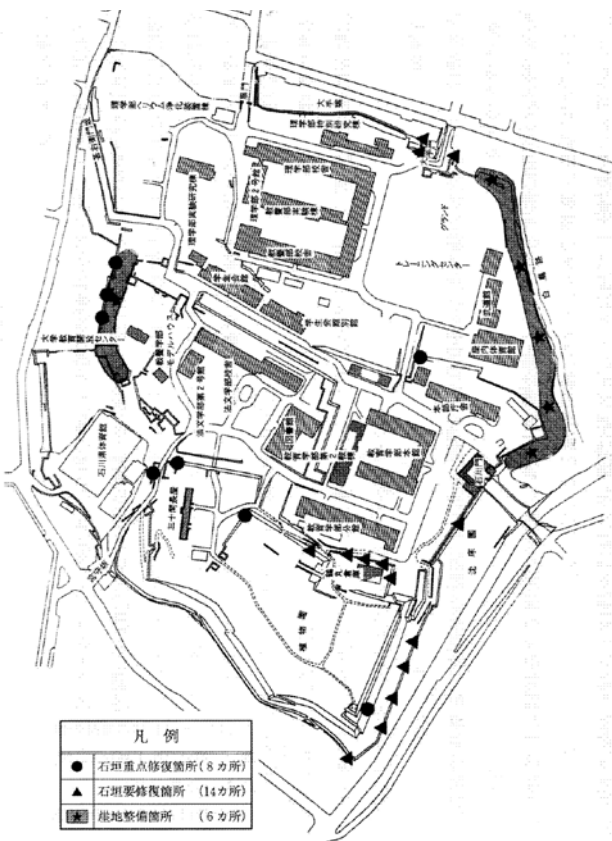
第1図 要注意箇所位置図（平成5年度）

平成4年度には『金沢大学城内キャンパス石垣等動態観測調査報告書』[石川県 1993a]が実施された。城跡の周辺部を基本に石垣11斜面（20測線）を選び斜面距離、石口の開き、斜面の傾斜角観測及び石垣基礎地盤の沈下、水平距離等を観測している。その結果、特に今すぐ危険な箇所はないとしたが、石垣の要注意箇所として東ノ丸東及び三ノ丸東の4か所が指摘された。

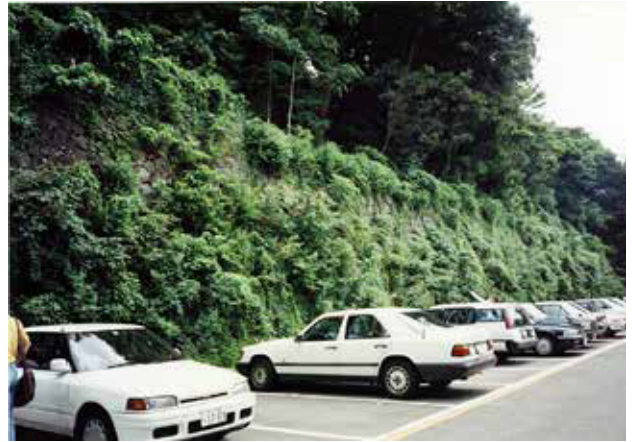
写真1 草木に覆われた石垣（平成3年）

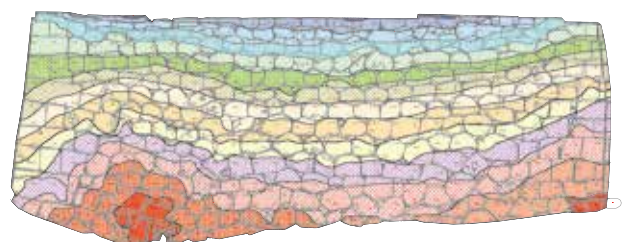
第2図 玉泉院丸南西立面コンター（平成16年度）

平成16年7月、玉泉院丸南西の県体育館入口付近の石垣を覆い隠していた草木を整理したところ、一部に著しく変形している箇所が見つかった。県教育委員会事務局文化財課金沢城研究調査室（以下、調査室と略）の連絡を受けた石川県土木部は、石垣が市道に面した場所に位置しており歩道との距離も近いことから対策の必要を認め、調査室では直ちに石垣現況測量を実施すると共に、変状の詳細を調査し修理対象範囲の検討を進めた。検討の過程では甲府城跡の取組みに学ぶため担当者を派遣した。

平成17年度（2005）には修復工事の事業化が決定し、土木部の依頼を受けた調査室は、石垣上面遺構の発掘調査に着手した。石垣解体は翌18年（2006）7月から着手し、石積み一段ごとに文化財調査による栗石と盛土の解体と記録、解体工事による石材の取り外しと移動・保管を繰り返した。解体は冬季中断を挟んで翌19年（2007）8月に完了し、その後20年（2008）2月にかけて石積み復旧工事を実施した。

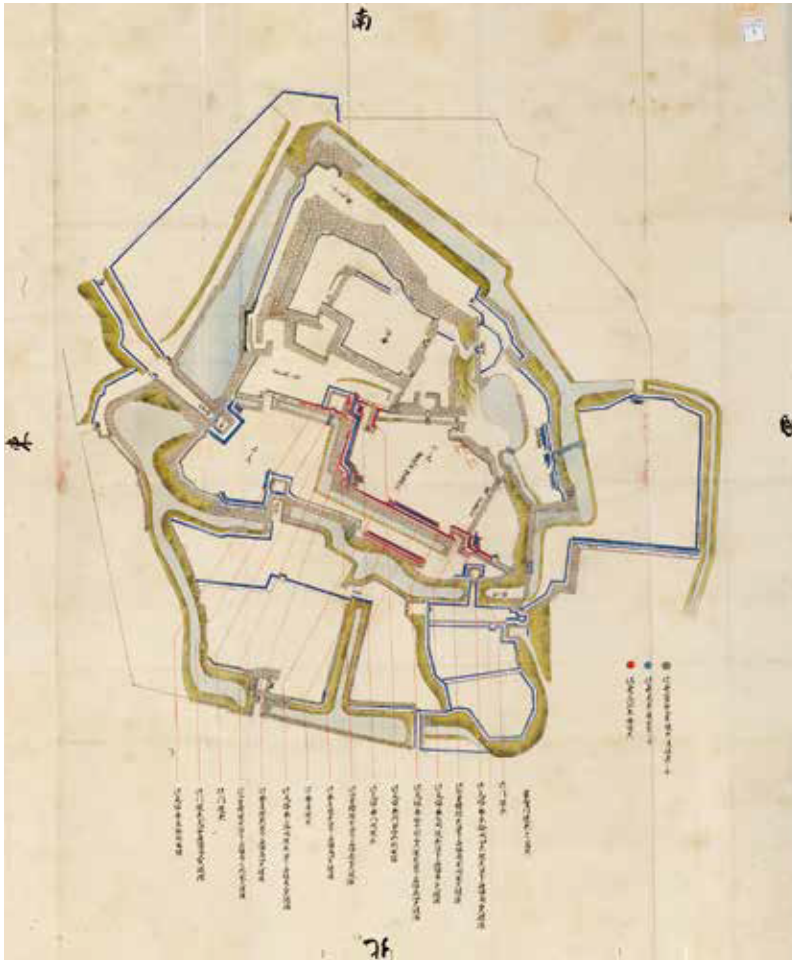
文化5年（1808）「加賀国金沢城絵図」 石川県立図書館蔵

文化5年の修補願図。同年の大火で被災した二ノ丸周辺の長屋、土塀、石垣等の16箇所を記載し、そのうち石垣は10箇所を数える。併せて、櫓等の建造物を色分けし、「宝暦九年焼失後仮建之分」（緑色）、「先年之通出来」（青色）、「文化五年春焼失」（朱色）とし、宝暦9年以後の未普請箇所も併せて申請。（史料161～170）

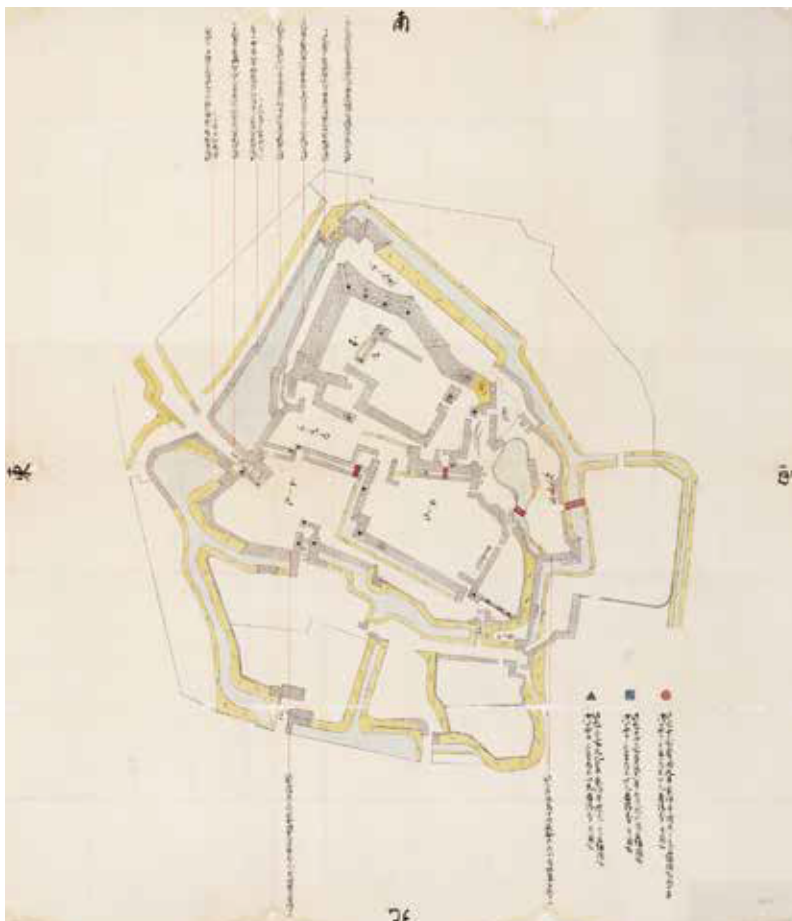
安政3年（1856）「金沢城石垣破損絵図」 金沢市立玉川図書館蔵

安政3年の修補願図。安政2年の地震で被災した石垣9箇所を申請。併せて、宝暦9年の大火で被災した7箇所（朱色）、寛政11年の地震で被災した14箇所（青色）、文化5年の大火で被災した3箇所（緑色）の未普請箇所を記載し、計33箇所を申請。（史料179～187他）

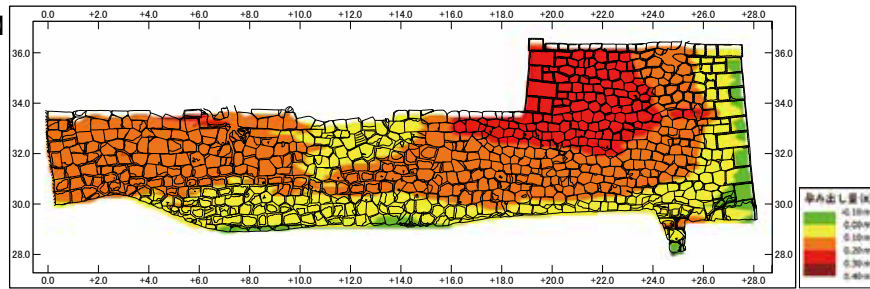
【6430W：孕み出し量図】

※2013年度作成：図と現地とを比較すると変形について受ける印象に差

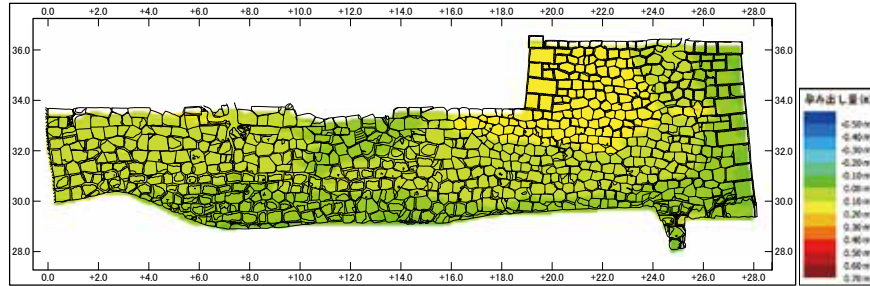
※修正1：緑の段階差が曖昧になり、識別し難い

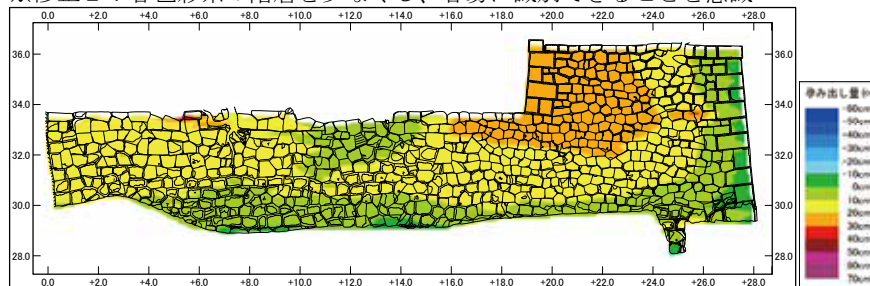
※修正2：各色彩系の階層を少なくし、容易に識別できることを意識

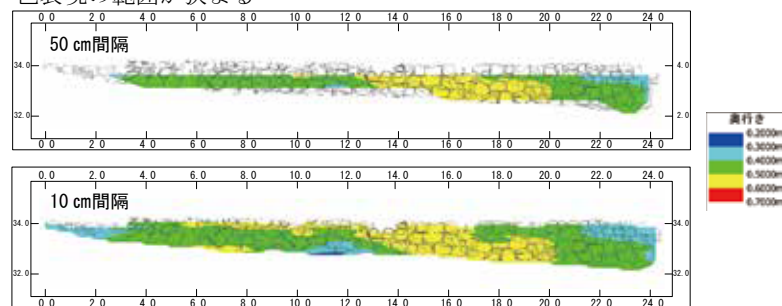
【4121E：段彩図】

※格子データの間隔により色分け範囲が異なるため、高さの低い石垣は色表現の範囲が狭まる
