## No.12 東ノ丸北石垣 (1110N、1121N、1121W)

### 1. 基本的事項

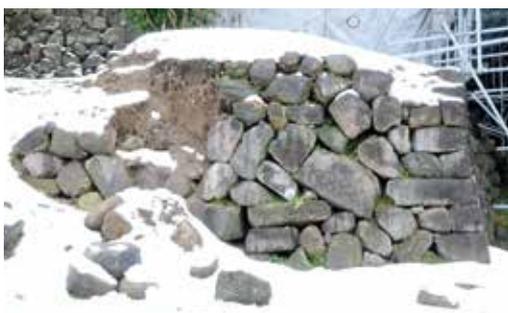
転落石の状況  
(○印が転落石)

2010年3月に左上部が9石転落  
オーバーハングした崩壊崖を整形し、  
土嚢詰めとシートで応急養生

石垣の控えが極端に短く裏栗石も少ない  
残存した石材も前倒れし不安定な状態

2010年破損箇所の右側が  
2012年1月に約1m<sup>3</sup>(10石)破損

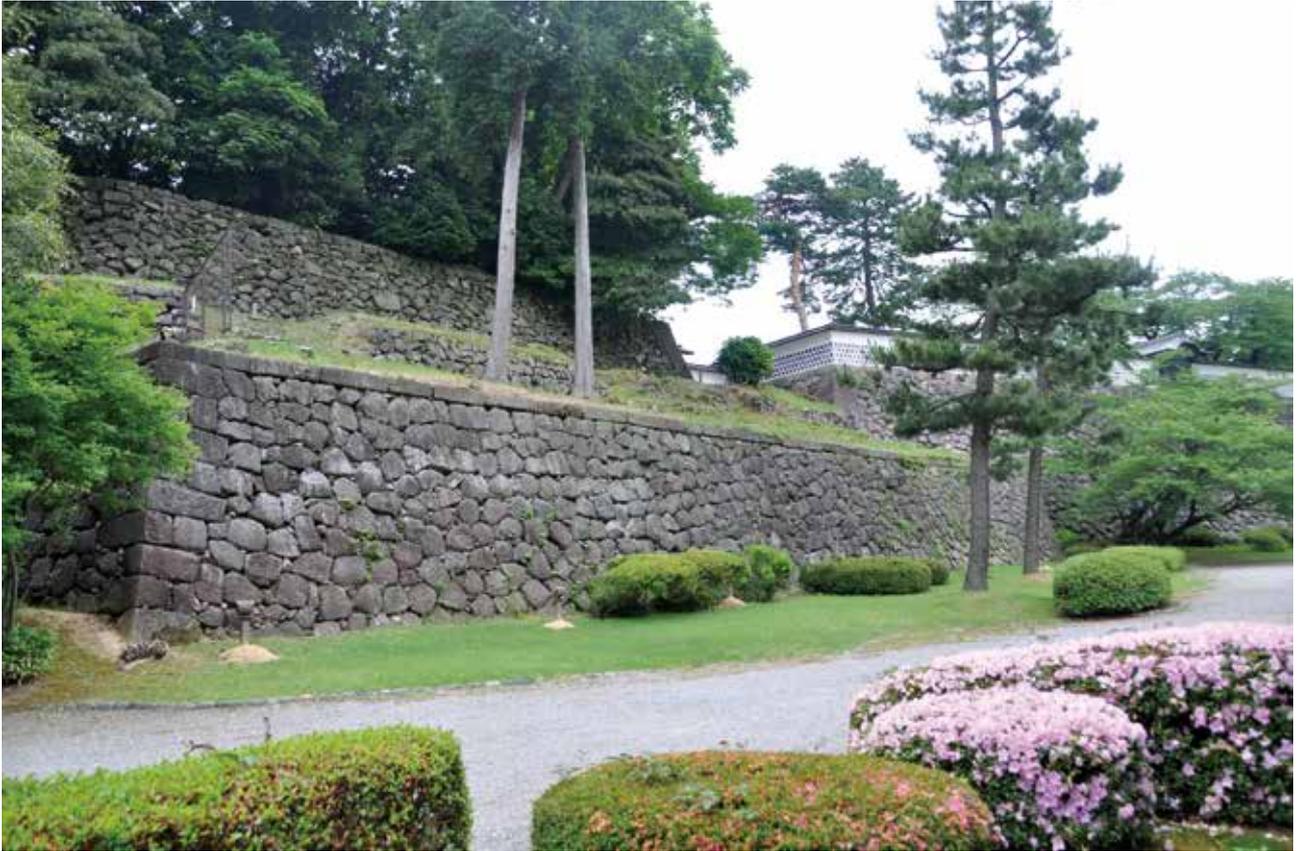
1 1241E 南から

蓮池堀に面する石垣群の下から2段目に位置前方の石垣(1250E)は、No.14のハバキ石垣

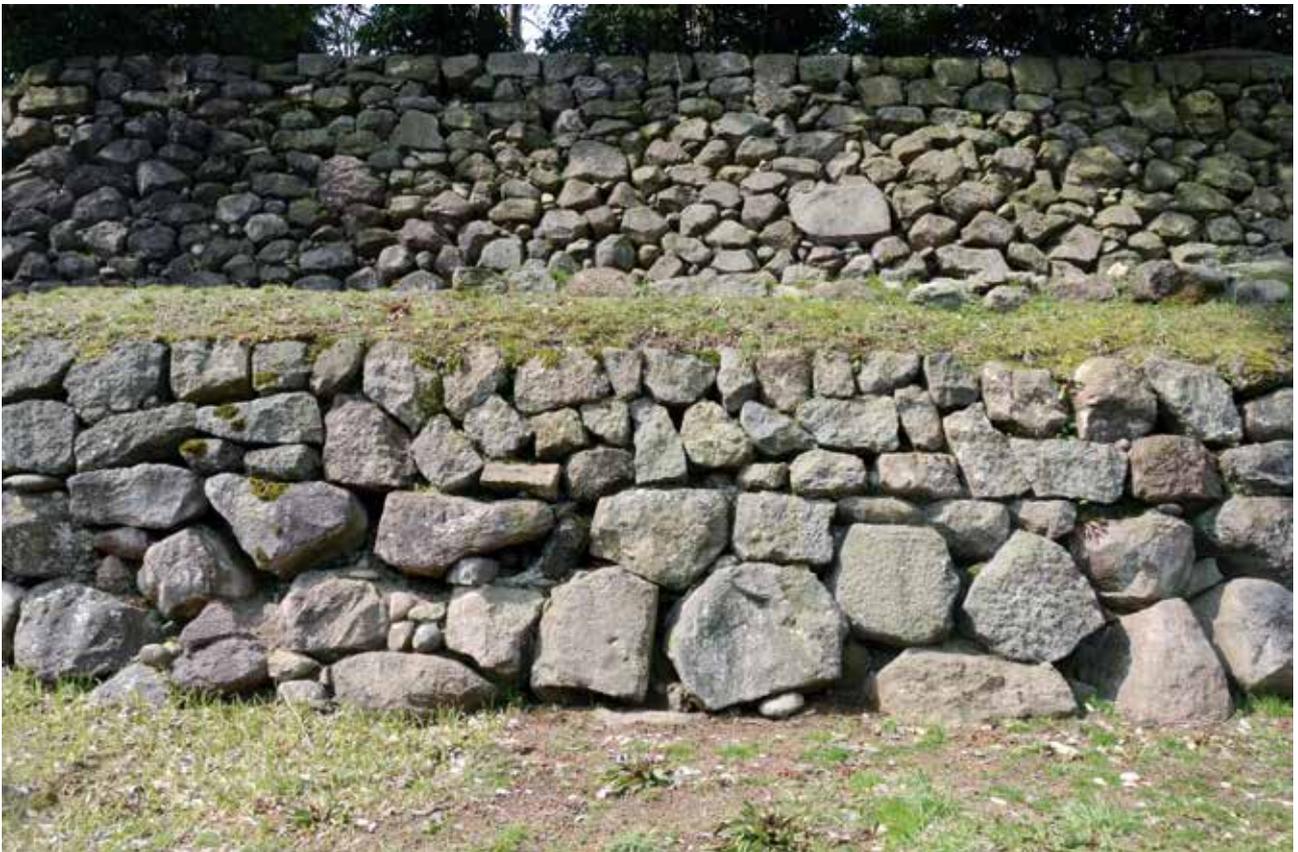
2 1241E 東から

下部は大型で乱積みとなる。上部は近代以降の改修か

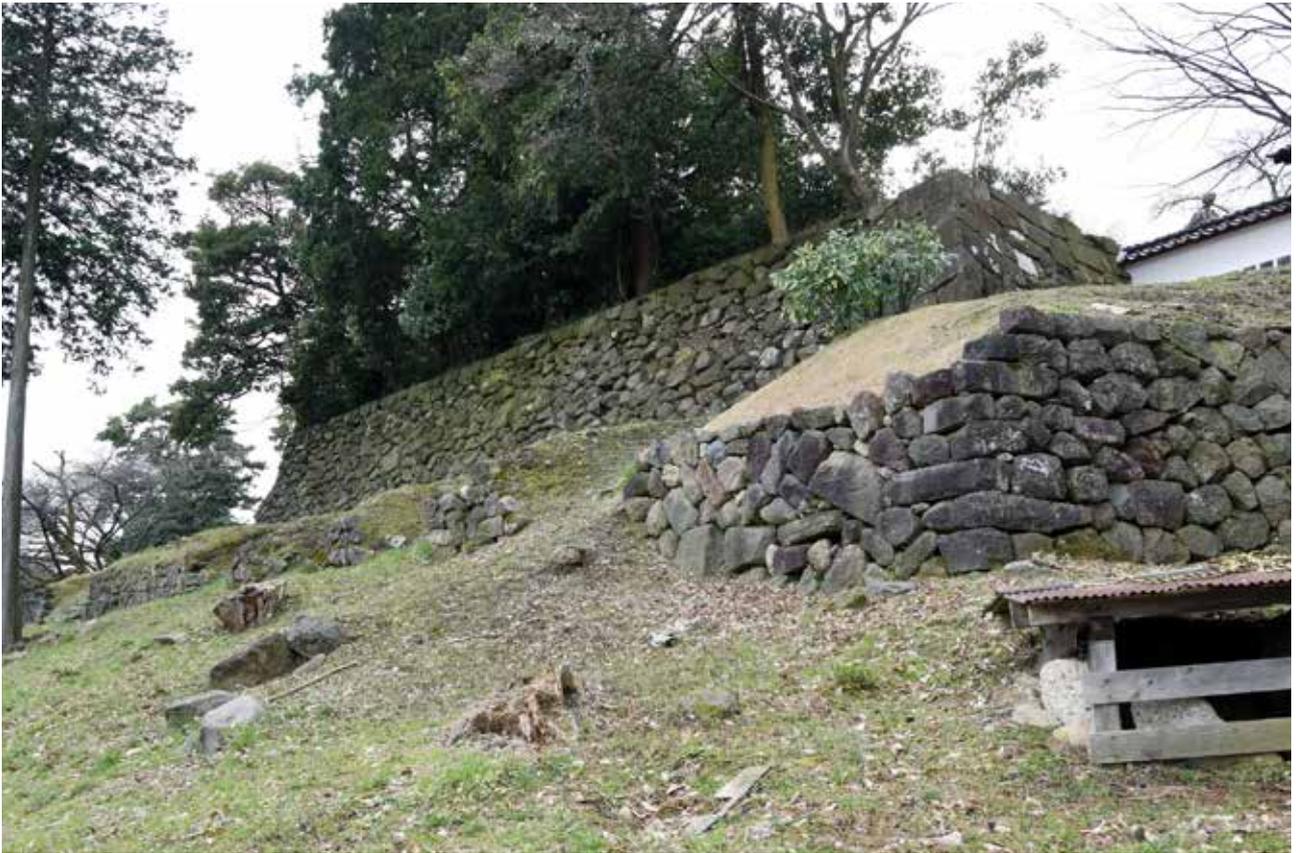
3 1241E 南東から

近代以降に部分的に石垣が撤去され、現況の状態となった

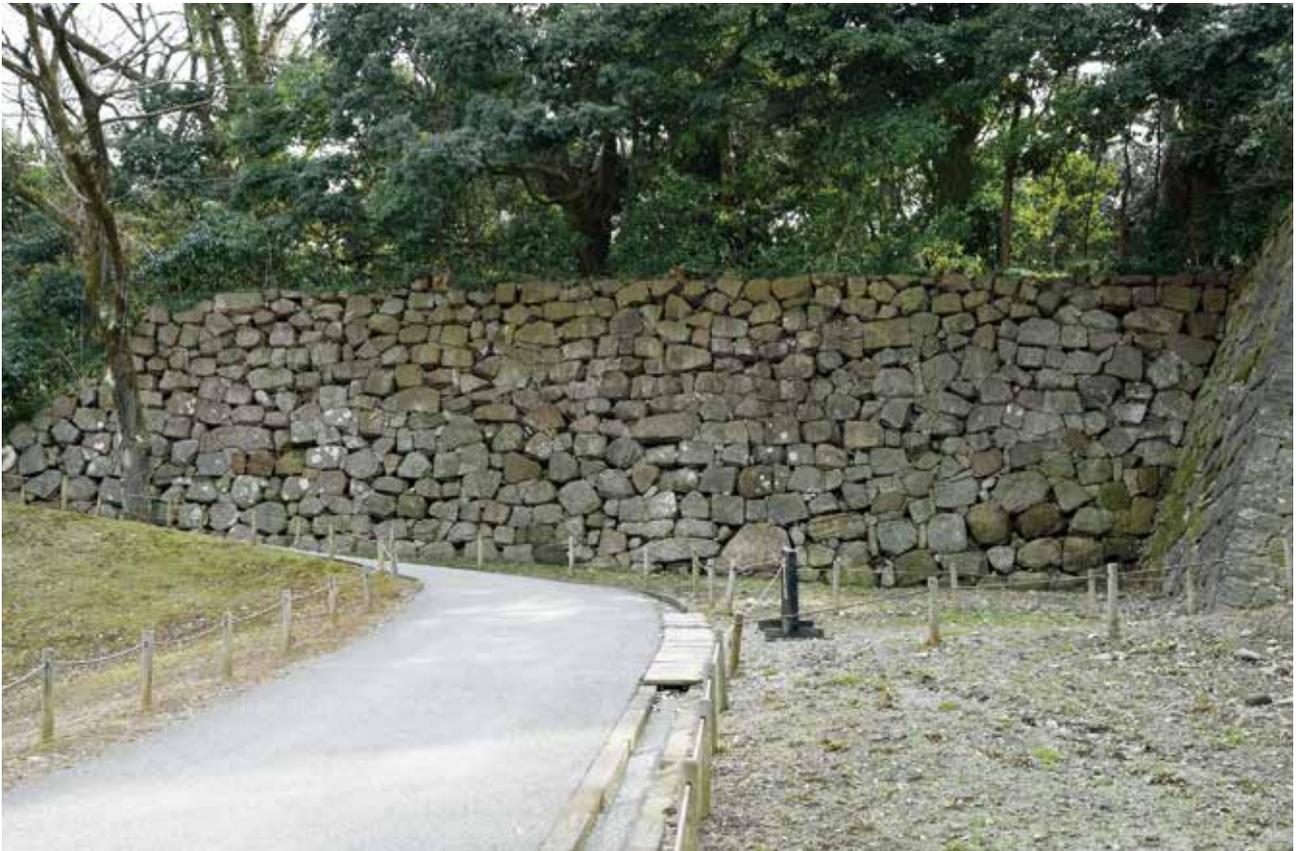
2 1300N 北東から

天端周辺は樹木が密生する。前方には園路が通り、ロープ等で立入りを制限しているが、崩落時の緩衝帯としては狭い

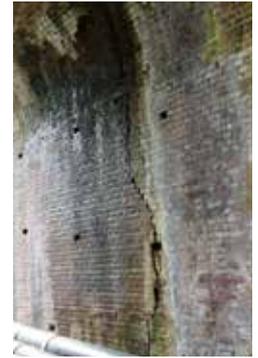
トンネル内部の亀裂と漏水

写真比較から変形が進行中であることを確認できる事例であるが、動態観測による数値情報は無い。園路脇に位置していることから、安全を確認する上でも、観測は必要な事と考えられる。併せて亀裂が確認できるトンネル内部にも簡易計測を追加し、石垣とトンネルの動きを同時に観察することが望ましい。平成27年度以降は、巡回調査の対象範囲とし、目視による現況確認を行う予定である。

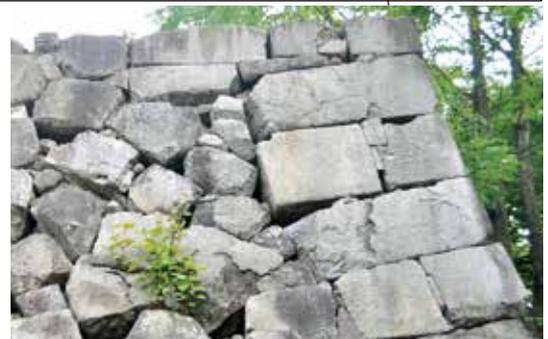
檜台部に大火に伴う被熱痕跡。石材の剥離、鉛瓦が溶けた鉛の融着

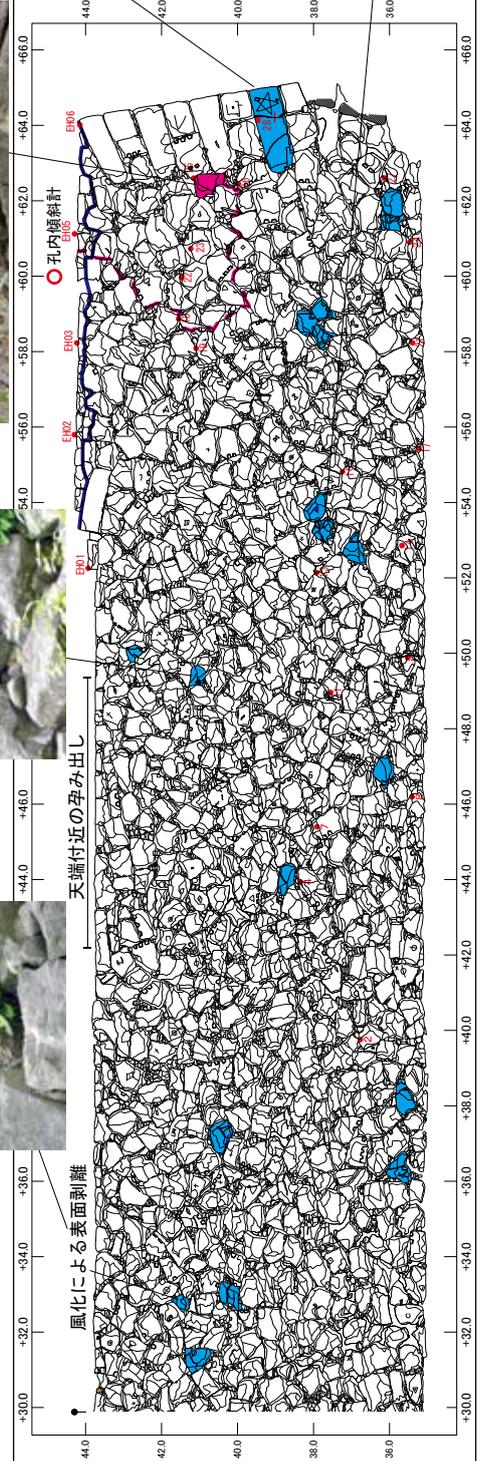
3つに破断した角石

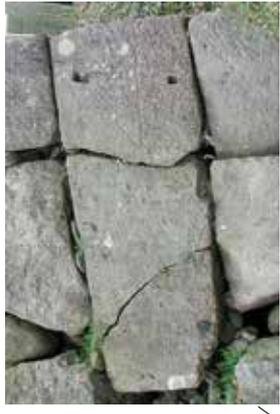
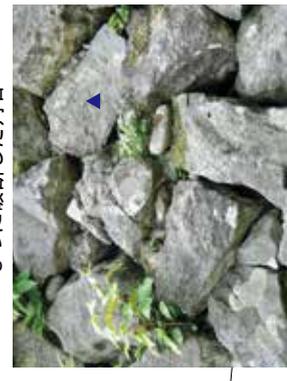
石材の割れが集中 (▲の石材は胴割れし、面側が落下)

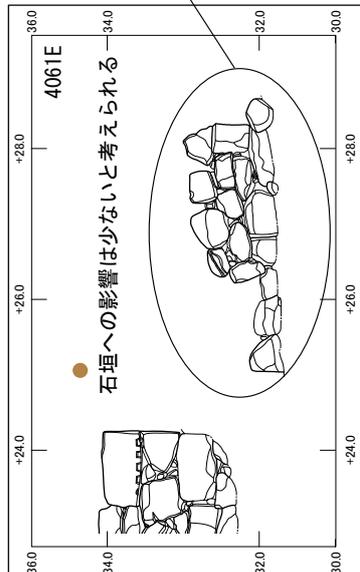
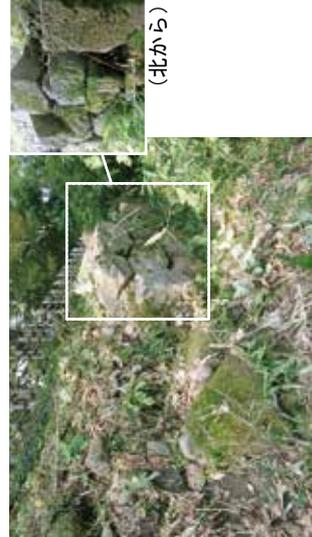
全体的に前倒れした状態であり、築石の欠落等がみられる。背面は雨水により盛土が流出し、裏込めの栗石が表出する

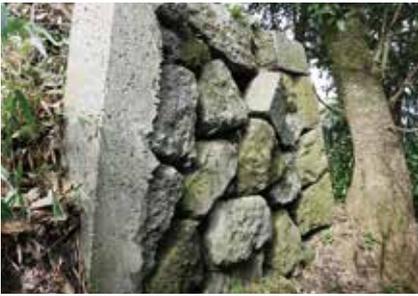
面的な前倒れや石口が開く等、全体的に変形している。特に南半部（立面図破線左側）が顕著

動態観測は未実施であるため、変形の進行がどの様に推移しているか把握できていないので、平成27年度以降に上下方向の動きを見る水準測量と巡回調査の対象範囲とし、目視による現況確認を行う予定である。

安全対策は、園路に落石が転がらないように、斜面裾等に留め板を設置する必要がある。

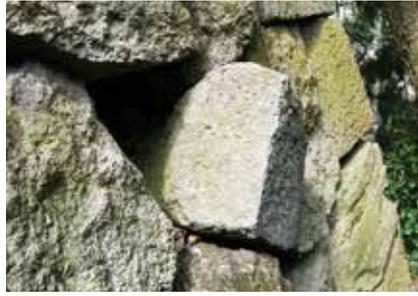
築石が大きく迫出す。上部・左右の石とかみ合わせが効いておらず、自重のみで保っている状態（南から）

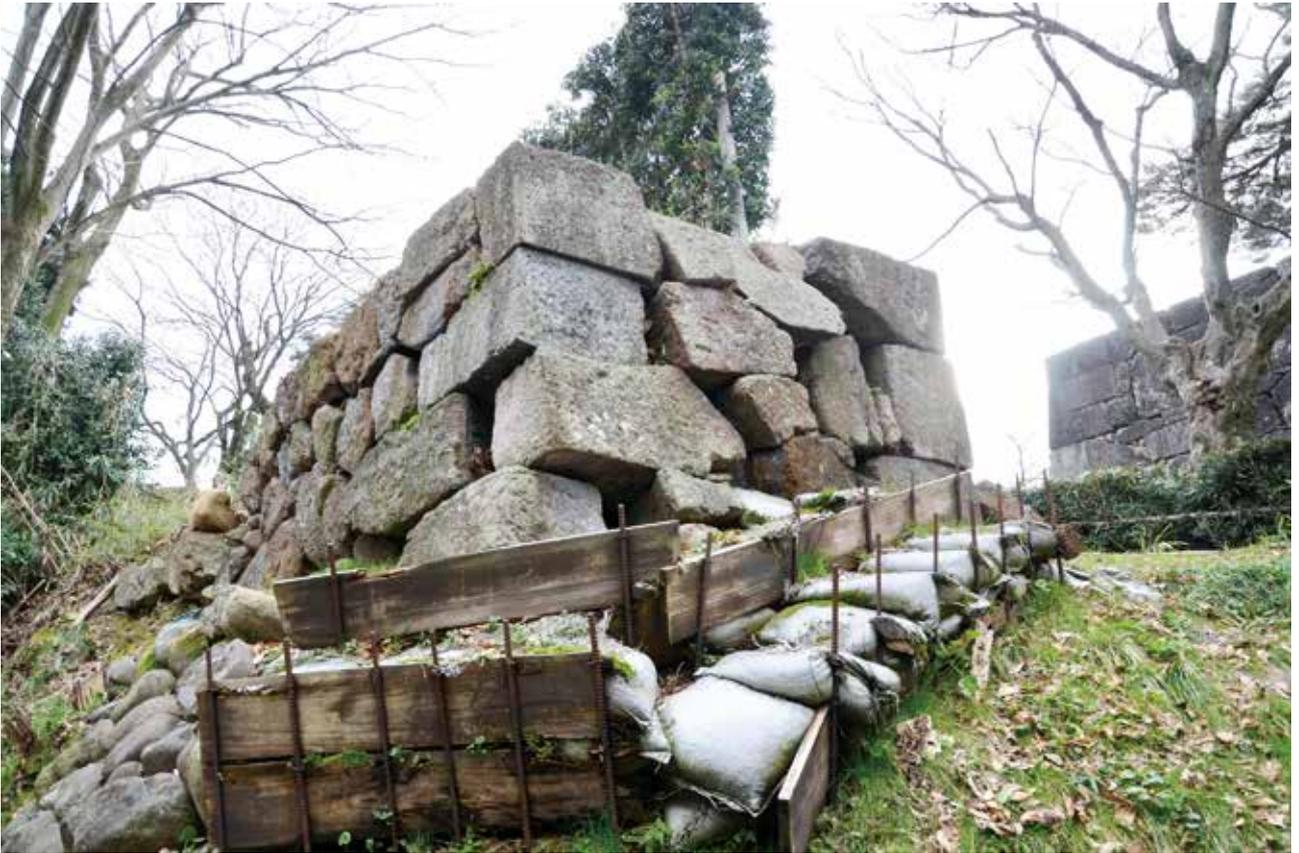
1 4030E・N・W 北東から

前方の盛土流出を防ぐために、土嚢等により土留めを設置

全体的に緩んだ状態で、4030N・Eは崩壊の初期段階にある石垣と言える。盛土の流出防止のため斜面等に設置済みの土留めは、ある程度の効果を発揮しているが、風化により板や土嚢に劣化が見受けられ、また、土留め自体が斜面下方に動いている状態であり、追加補強が必要である。現状を保存することは難しい状況であり、変形を止めるよりもスピードを遅くする延命策として、土留め等の応急措置を講じつつ、崩落に備えた石材番付、目視巡回、平成27年度以降に予定している定点観測等の取り組みを行う必要がある。年間数ミリ単位の微量な動き、動き自体の有無（進行もしくは停滞）の確認は目視では限界があり、過年度の測量図との比較でも、全ての石の動きが確認できないことから、また、どこがどう動くかを確認することからも、動態観測の数値情報は必要である。

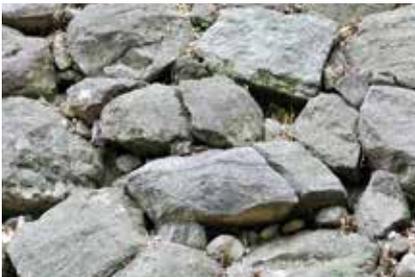
No.11東ノ丸東（下段）

「割れ」石垣の破損石材の多くがこの「割れ」に含まれる。割れた状況は、石面からの縦又は横方向の亀裂と、欠け、石材の控え（奥行）を寸断するようないわゆる胴割れとよばれる場合がある。亀裂や胴割れは、上に乗る石材との接点から割れたとみられるものが多く、欠けは接する石材の上下いずれか弱い方が負けるといった状況であった。胴割れした石材は現況観察では確認しづらいが、面の脱落が生じた場合や（No.11東ノ丸東、No.21三ノ丸北）、築石間の隙間が大きい自然石・割石積石垣では視認できる。粗加工石積や切石積のような築石間がかなり接している石積みの場合は、表面観察で把握するには限界がある。城内の石垣解体調査のデータをみると、解体石材数に対して胴割れした石材は全体の1～2%前後であったが〔石川県金沢城調査研究所2010a、2011b、2011c〕、現況観察を行ったなかで胴割れを比較的確認しやすかったNo.11、No.21ともに、総石材数に対し0.2%であった。ちなみに、胴割れ以外の割れた石材の割合は、解体事例は玉泉院丸南西石垣と、五十間長

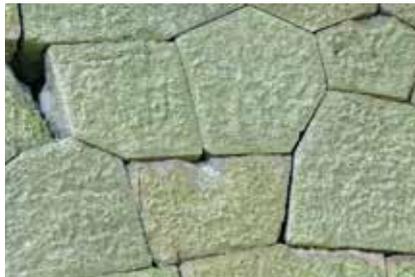
No.4数寄屋門

「縁辺部の欠け」切石材に特徴的にみられる石材（石面）縁辺部の欠損である。欠損部分は石積みの接点を打点として、表面の剥片状の欠けと、上下の石材が角同士で接する場合に、角の欠落がみられる（No.4数寄屋門）。

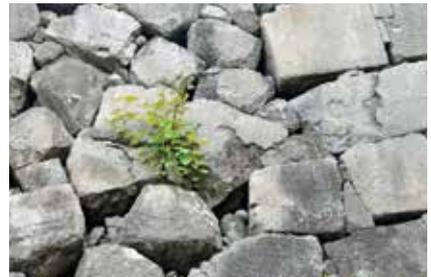
No.18本丸北

「被熱劣化」火災によって熱を受けた石材表面が薄く剥離又は亀裂がはいった状態である（No.18本丸北（北西隅））。石表面はやや赤みを帯び、ザラザラとした質感となっている。被熱により内部がどの程度影響を受け、損傷しているかはわからない。

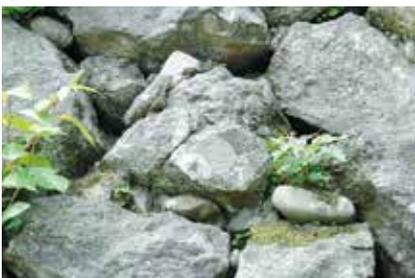
No.21三ノ丸北

「破碎」1石に対して亀裂が複数かつ多方向に入っている場合である。割れ方は石積みの接点から生じた亀裂と、その亀裂から派生する別方向の亀裂が複数入る。石材の節理面が風化と荷重により破損した状態と考えられる。

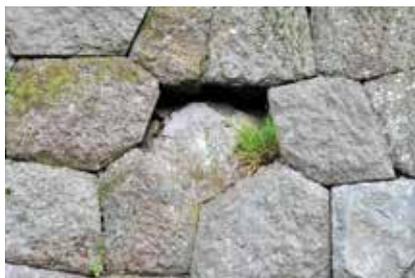
No.4玉泉院丸北堀縁

「風化」石表面に細かな亀裂が広がり、ポロボロに崩れ、角から丸みをもち、蕩けたような状態となっている。中でも特に濃い赤褐色を呈する石材に偏る傾向がある。濃い赤褐色の色調は、石材自体に水分が浸みている状態に見受けられ、同じ色調でも風化速度にやや違いがある。風化があまり進んでいない石材は、石表面への地衣類の繁茂が目立つ。このような症状は旧堀縁や太陽の光が当たらないといった湿潤な環境が影響していると考えられる（No.2数寄屋屋敷西、No.4玉泉院丸北堀縁、No.7いもり坂東）。冬季の寒さが厳しい場合には凍結破碎の可能性が指摘されるが、金沢では凍結するほど気温が下がることは稀だが、石材の性質と自然環境により石材破損が生じる事例としてあげることができよう。

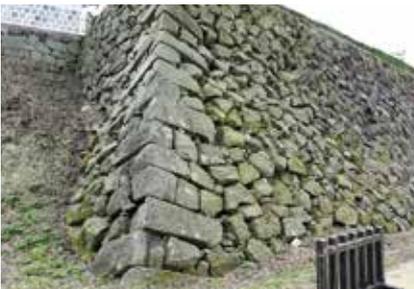
No.21三ノ丸北

隅角部は、石材が破損していることが多く(No.2数寄屋敷西、No.13水ノ手門続、No.20三ノ丸北(東)、No.21三ノ丸北(西))、稜線部の「割れ」や、大面の途中(上下の角石もしくは角脇石の角と接する箇所)から折れたような破損が特徴的であった。稜線部の割れた石材は脱落していることが多い(No.2、20)破損石材は、石積みの下部に集中する傾向にあるが、石積みの変形はみられなかった。一方で、孕み出しや迫出しなどの顕著な変状がみられる隅角部には、破損石材はみられないという逆の症状を呈していた(No.8稲荷屋敷、No.19三ノ丸北東、No.24尾坂門)(写真7)。

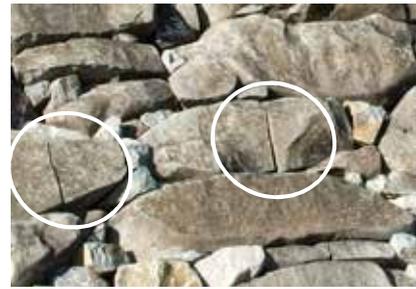
写真11 積み石の曲げ破壊の例

割れについては、その原因として「曲げ破壊」、「割裂破壊」、「圧壊」の3つが挙げられる。曲げ破壊は、第147図に示すように、比較的横長の積み石の中央付近に上部の積み石からの荷重が作用すると、石自身に曲げモーメントが作用することで発生する。正しくは、曲げの作用によって石の下面に発生する引張り力によって破壊する。一般に岩石の引張強度はその圧縮強度の1/10～1/50といわれており、石は引張り力が作用すると容易に破壊する。しかし、積み石に曲げ破壊が生じると、破壊前に石が受け持っていた荷重が周辺の積み石に再

配分され、再度安定状態に至ることが多い。したがって、連続した複数個の積み石に破壊が生じない限り、曲げ破壊が原因となって石垣全体が不安定な状態に至ることは稀であると考えてよい。

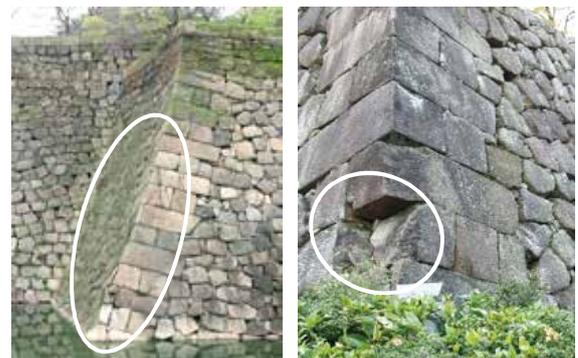
写真12 積み石の割裂破壊の例

割裂破壊は曲げ破壊と同様に積み石に働く引張り力による破壊形態であるが、発生メカニズムは曲げ破壊とは異なる。第148図に示すように、割裂破壊では点接触状態にある上下の積み石から力（圧縮力）が作用すると、横方向に引張り力が発生し、石は分離するように縦方向に破壊する。この現象を割裂破壊という。この破壊は写真12に示すように、角石に

においてよく見られる。角石には切込み接ぎなどの加工度の高い石材が用いられることが多く、隣り合う石は面で接しているように見えるが、微視的にはやはり点接触状態にある。さらに、地震時には築石に比べて剛性が高い隅角部石垣に大きな力が集中する傾向がある。この結果、比較的大きい石が用いられている角石でも割裂による引張り力によって容易に縦方向に破壊する。割裂破壊が生じると、2つに割れた片方の石が大部分の荷重を受け持ち、他方はほとんど力を受け持たず、いわゆる遊んだ状態になることがある。この結果、写真12のように割裂破壊した片方の石が抜け落ちることがあるので、割裂破壊した石に緩みがないかどうか調査しておく必要がある。

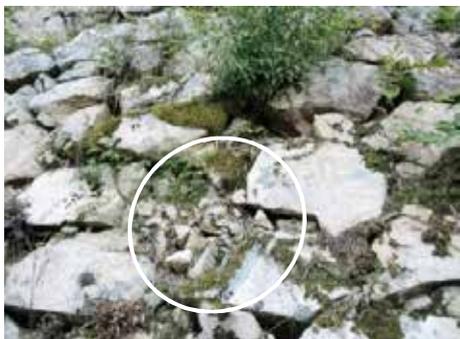
写真13 積み石の圧壊（せん断破壊）の例

圧壊とは、本文において定義した用語であるが、これは積み石がせん断破壊した場合に相当する。せん断破壊とは、第149図に示すようにマッチ箱を押しつぶすような力によって生じる破壊であり、地盤工学でせん断破壊という致命的な破壊を意味することが多い。積み石の強度が低い場合に発生しやすく、せん断破壊が生じると図に示すような斜め方向の網目状の破壊面を示し全般的な破壊状態となる。
