第4章 変形箇所の詳細

No.1 二ノ丸西 数寄屋屋敷西堀縁石垣 (6501W)

No.2 二ノ丸西 数寄屋屋敷西堀縁石垣 (6500W、6500N)

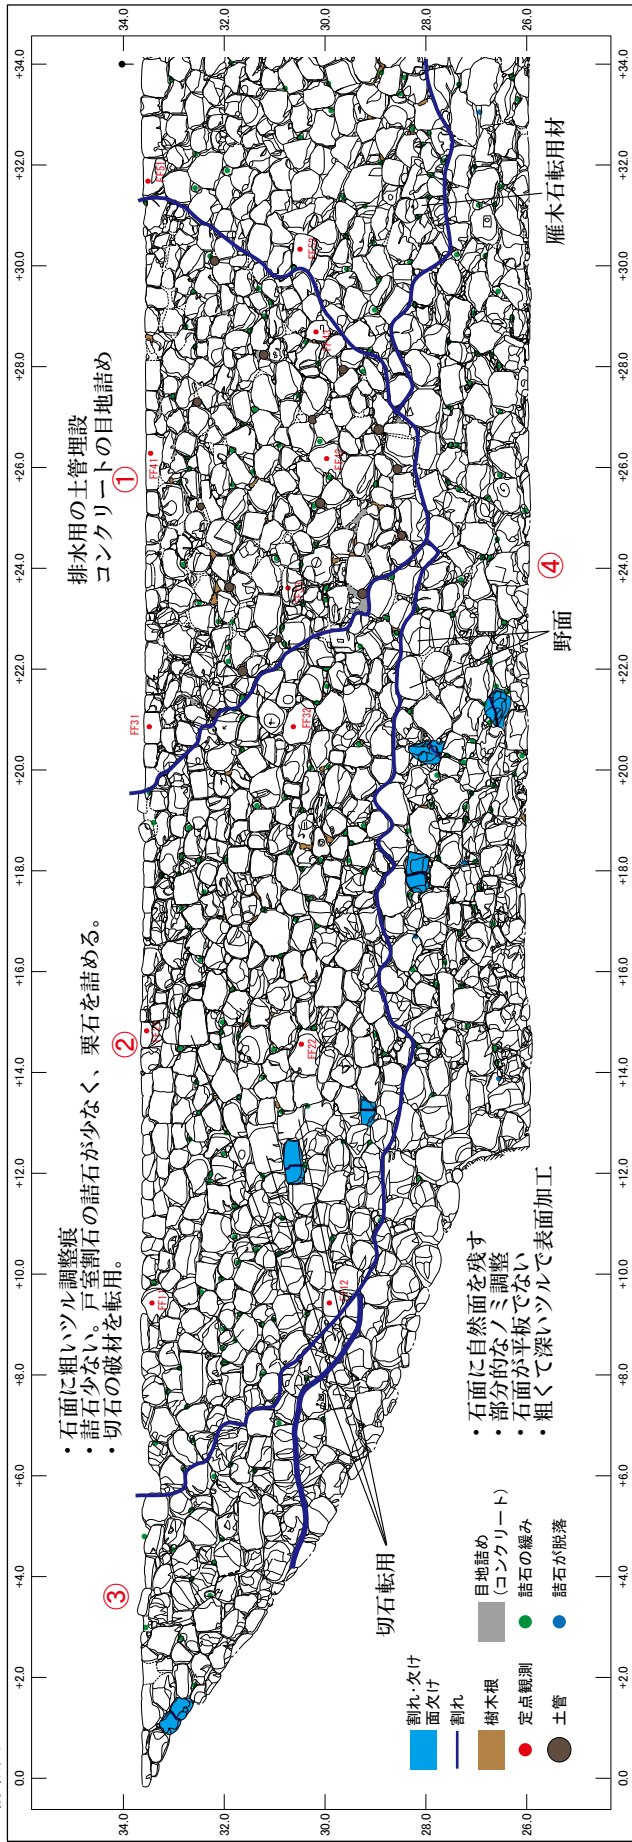
第27図 No.1 数寄屋敷西堀縁石垣【6501W】(2)

【石積み】石積み様相が上下で2分されるとしたが、その境28mより上の標高30m前後で、やや横方向に広がりをもつ孕み出しが点々とみられる。また6500N寄りの40～42m付近では標高31m付近を孕み出しのピークとし、天端にかけて同心円状に広がる（縦方向にも広がりをもつ）孕み出しがある（第26図6）。孕み出し指数は最大で7.6である。

【石材】孕み出しが広がるレベルである標高30mよりも下にある石材に割れが多い。

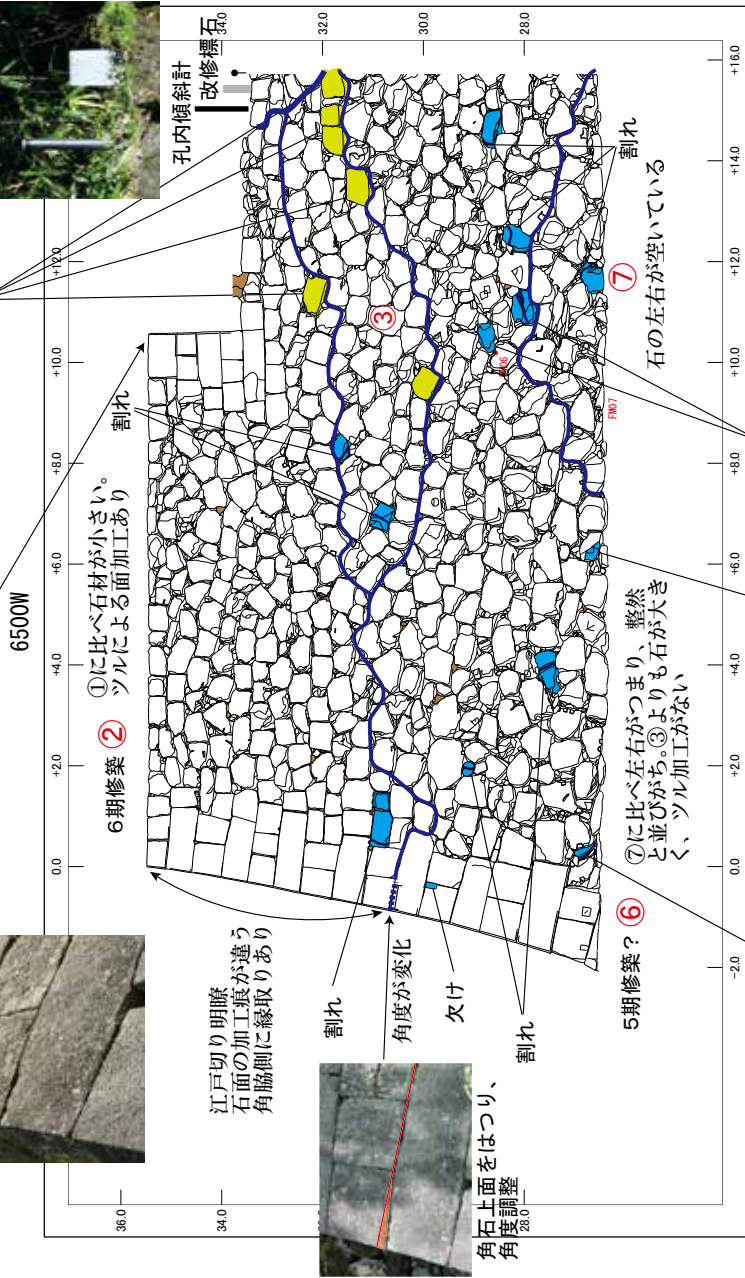
第30図 No.2 数寄屋屋敷西堀縁石垣【6500N・W】(3)

隅角部と築石部に縦方向の開き

江戸切り明瞭
石面の加工痕が違う
角脇側に縁取りあり

7期の角石加工(玉泉院丸構橋台)に比べて縁取り加工が不安定。江戸切りは明瞭だが、それ以外は部分的

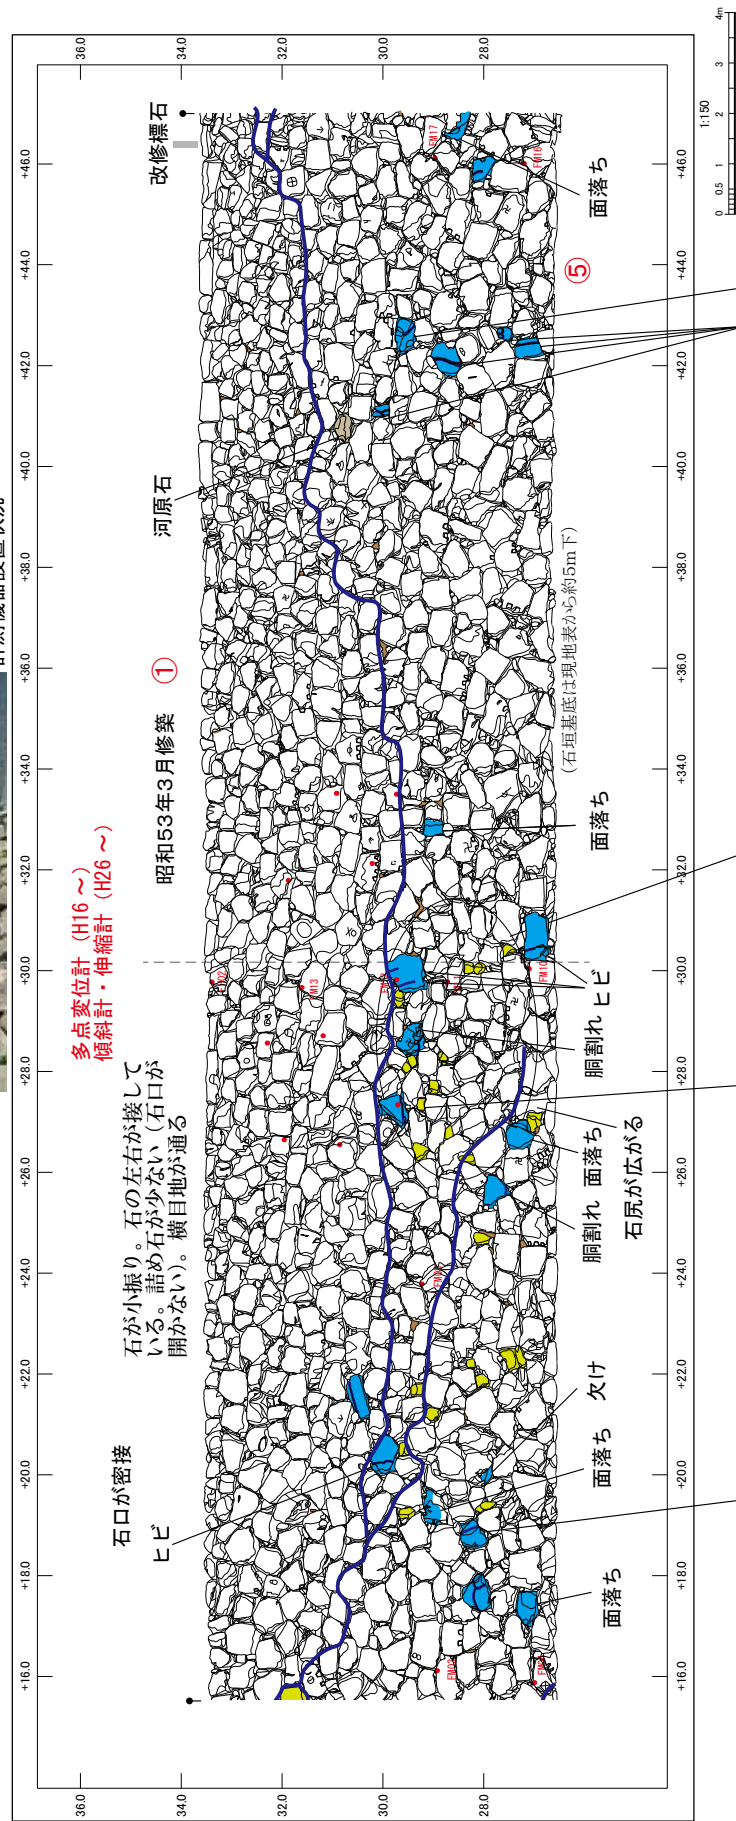
計測機器設置状況

【動態観測】最も孕み出しが顕著な6500W中央部に平成15年から多点式変位計、平成26年から伸縮計、傾斜計を設置

して、常時石垣の変動を観測している。他にはターゲットを設置した定点観測と、石垣背後の斜面には孔内傾斜計を設置して石垣と背面地盤の変動を年2回観測している。6500Nは角石と築石部の隙間が目立つことから、クラックゲージを3箇所設置した。西方向への変位が平成24年の設置後の8か月間で-0.2mmの変動があったが、翌年度以降に変位は認められなかった。

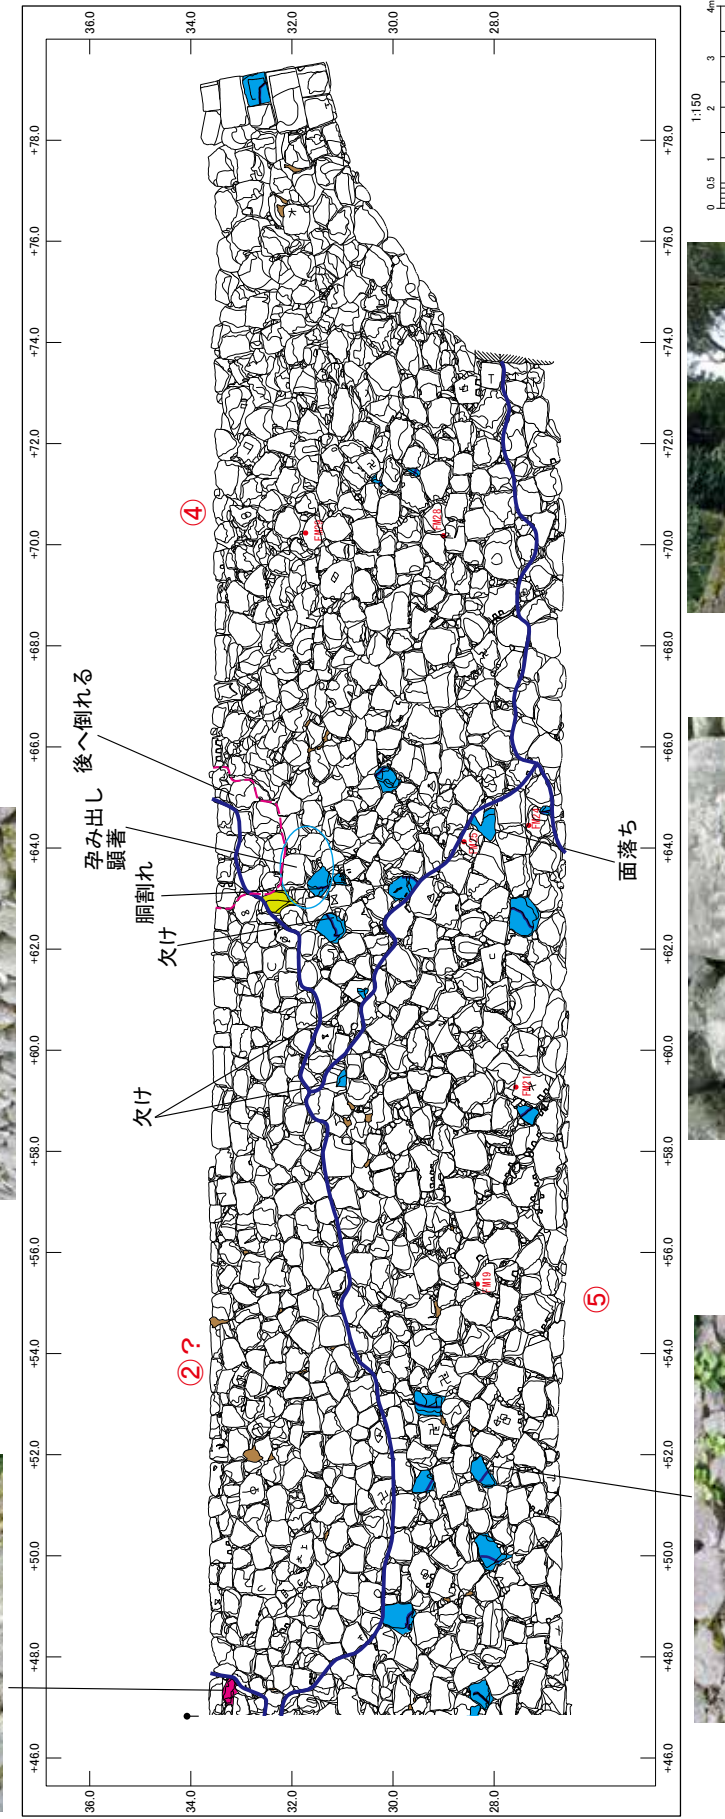
第32図 No.2 数寄屋敷西堀縁石垣【6500W】(5)

1 石が前に迫出し
周辺の石も引き出されず
局所的に孕み出す

孕み出しが顕著な箇所
上部は後へ転倒する
ように窪む

隅角上部が前方に迫出し、
築石部の石面と段差

石積み下半部に割れが集中する傾向

孕み出し直下の石材の胸割れ

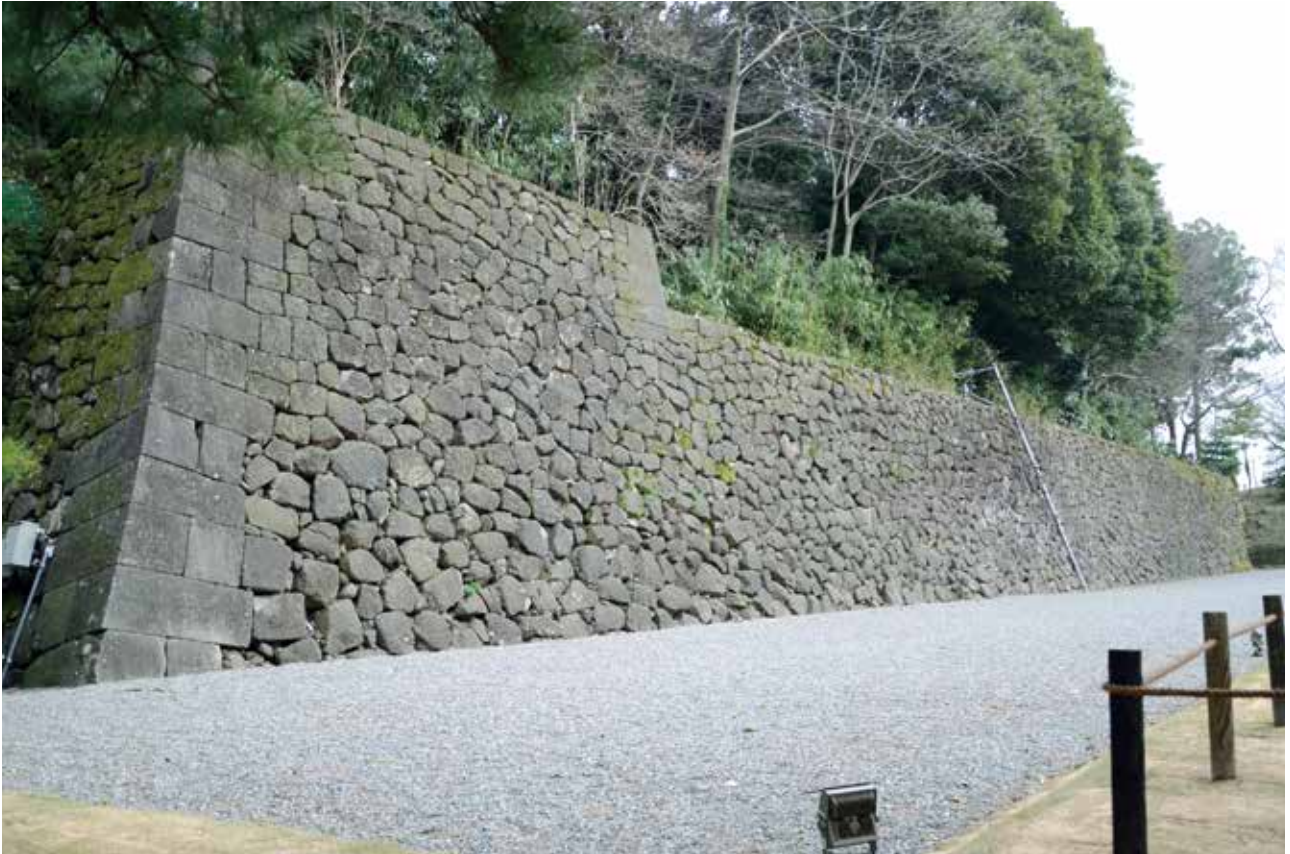
2 6501W 北西から

石垣中央部分の排水管が設置されている箇所が孕み出している
石垣前方には駐車場や建物がある

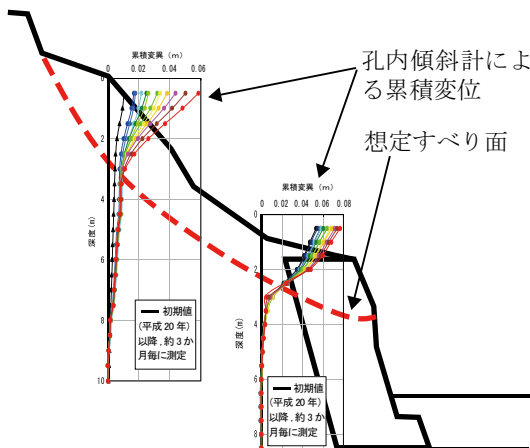
第33図 数寄屋屋敷西堀縁石垣断面及び孔内傾斜計の測定結果

二ノ丸西の数寄屋屋敷西堀縁石垣の現況は、調査報告の項で説明がなされているとおりであり、第33図に示すような、高さ約7m、総延長120m余りの長大な石垣である。この石垣は、背面に高さ約12m、勾配約45°の斜面を背負っており、まさに斜面の土留め擁壁としての機能を担っている。ところが、第34図の平成10年から開始された石垣面の定点観測の結果が示すように、当該の石垣面では継続的なはらみ出し変形が生じ、わずかではあるが、その変形速度が増加する傾向が見られる。その変形量は第33図中に示した孔内傾斜計による斜面の累積変位（平成20年測定開始）とほぼ等しい値を示しており、石垣背面の斜面の継続的なすべり変状が引き金になっていることは明らかである。孔内傾斜計の測定結果を基にした斜面内の想定すべり面が図に破線で示されている。このような状況は通常の自然斜面におけるすべり変状と何ら異なるものではなく、地盤工学的な所見では、できるだけ早い時期に対策が望まれる状況であるといわざるを得ない。

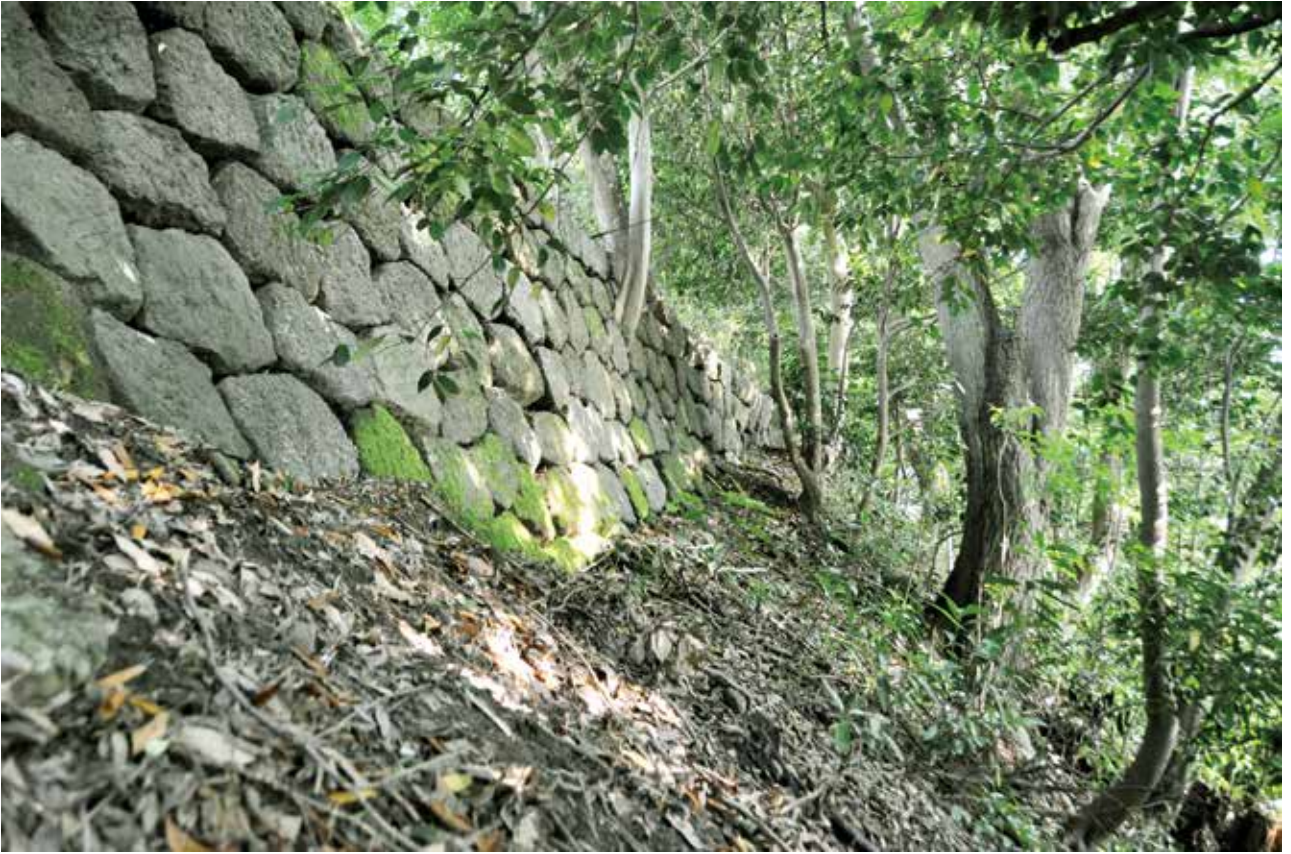
1 2821W 北から

基盤面の高低差が顕著で、石積みの様相も異なる

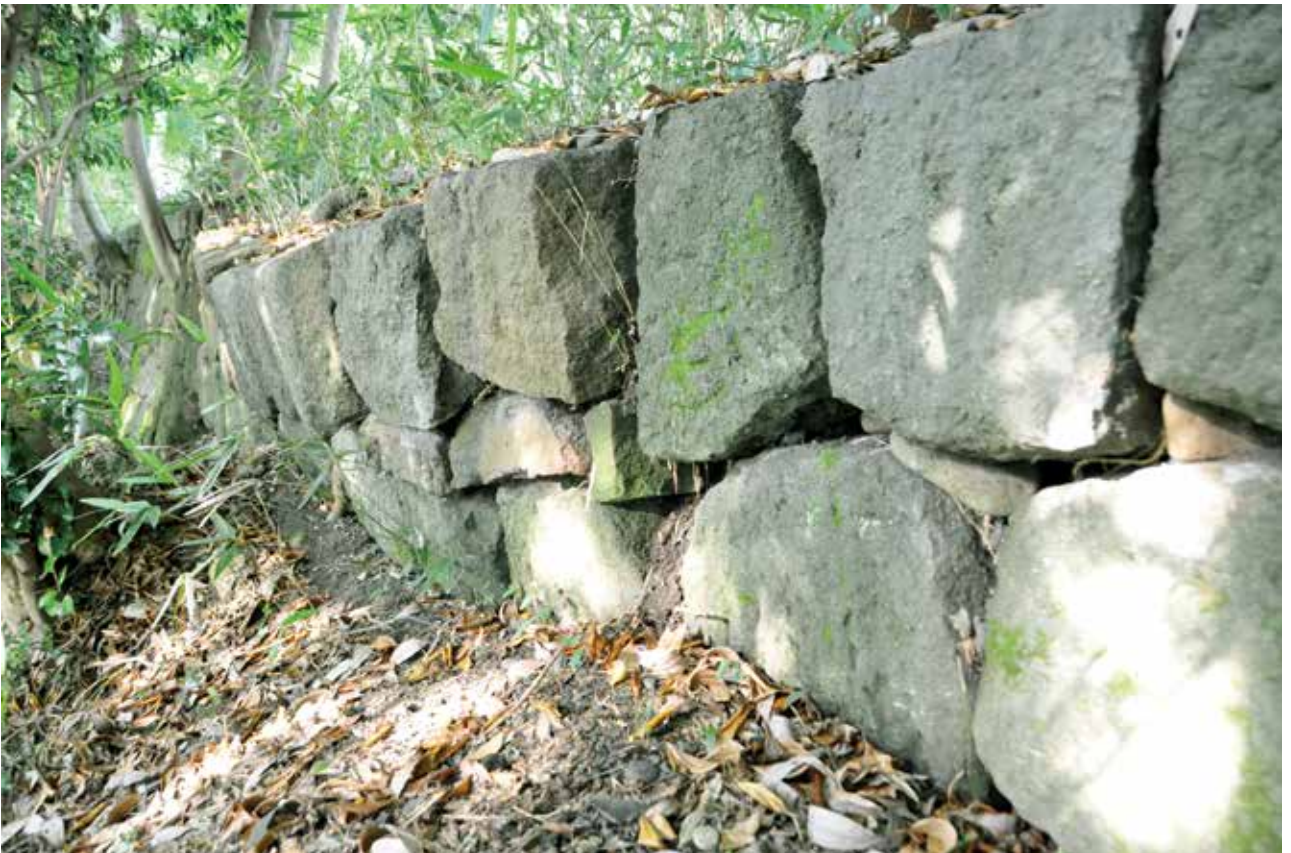
2 2821W 西から

背の低い石垣が前倒れし、天端も低くなる

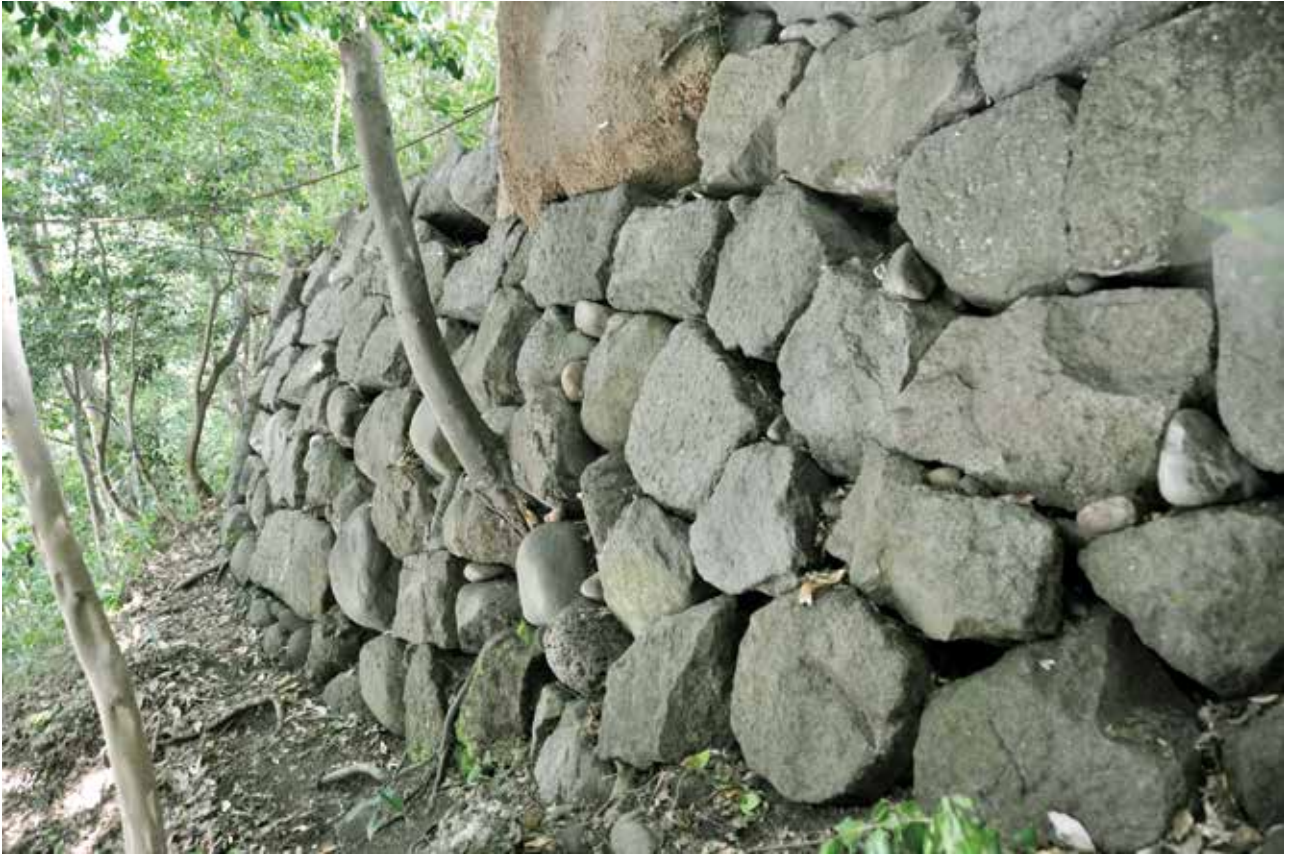
3 2823W 南西から

石口の開いた隙間に樹木根が入り込み、根を張っている

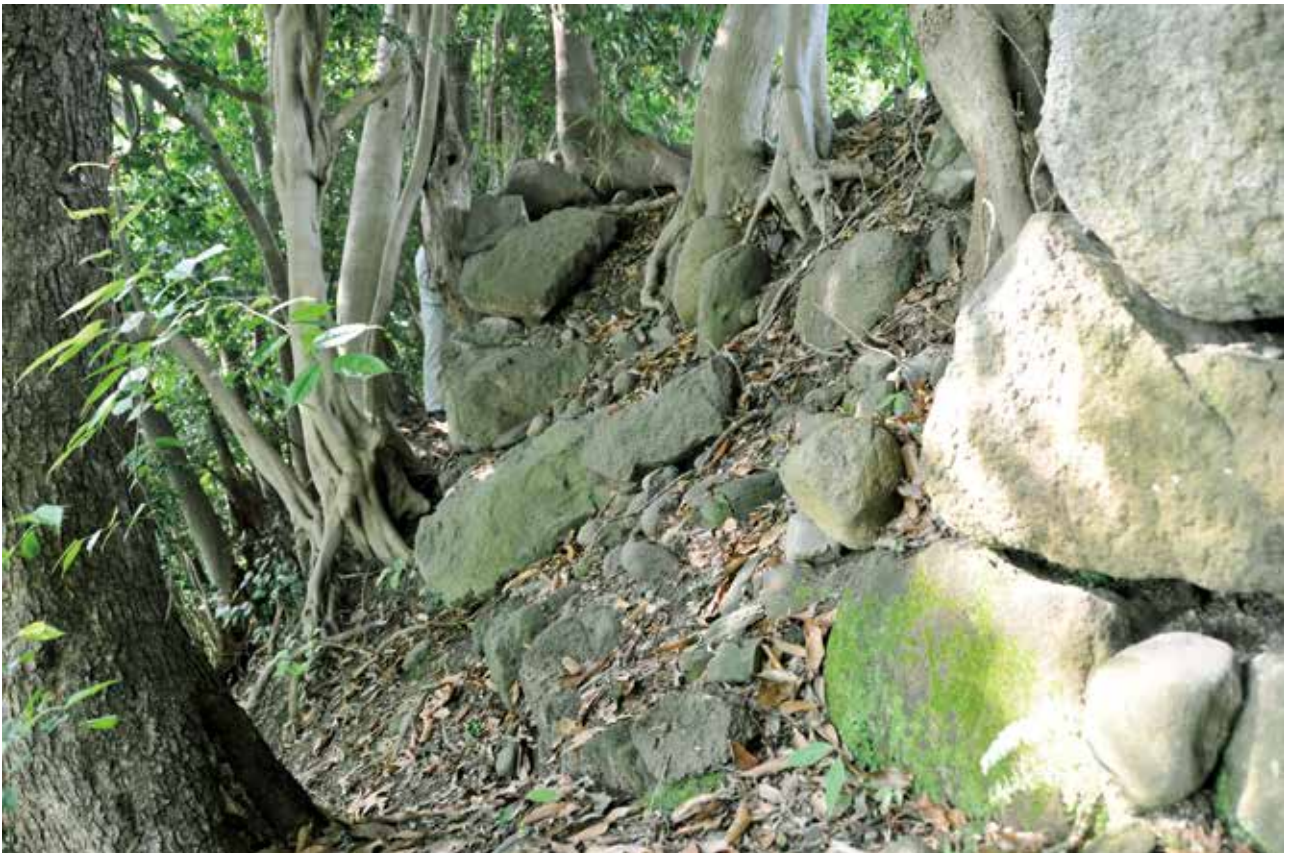
4 2823W 南西から

シノギ角部分が崩落。根石は前方向に滑っている。
背後に散乱する大きな河川転石は郭に面した石積み石材か

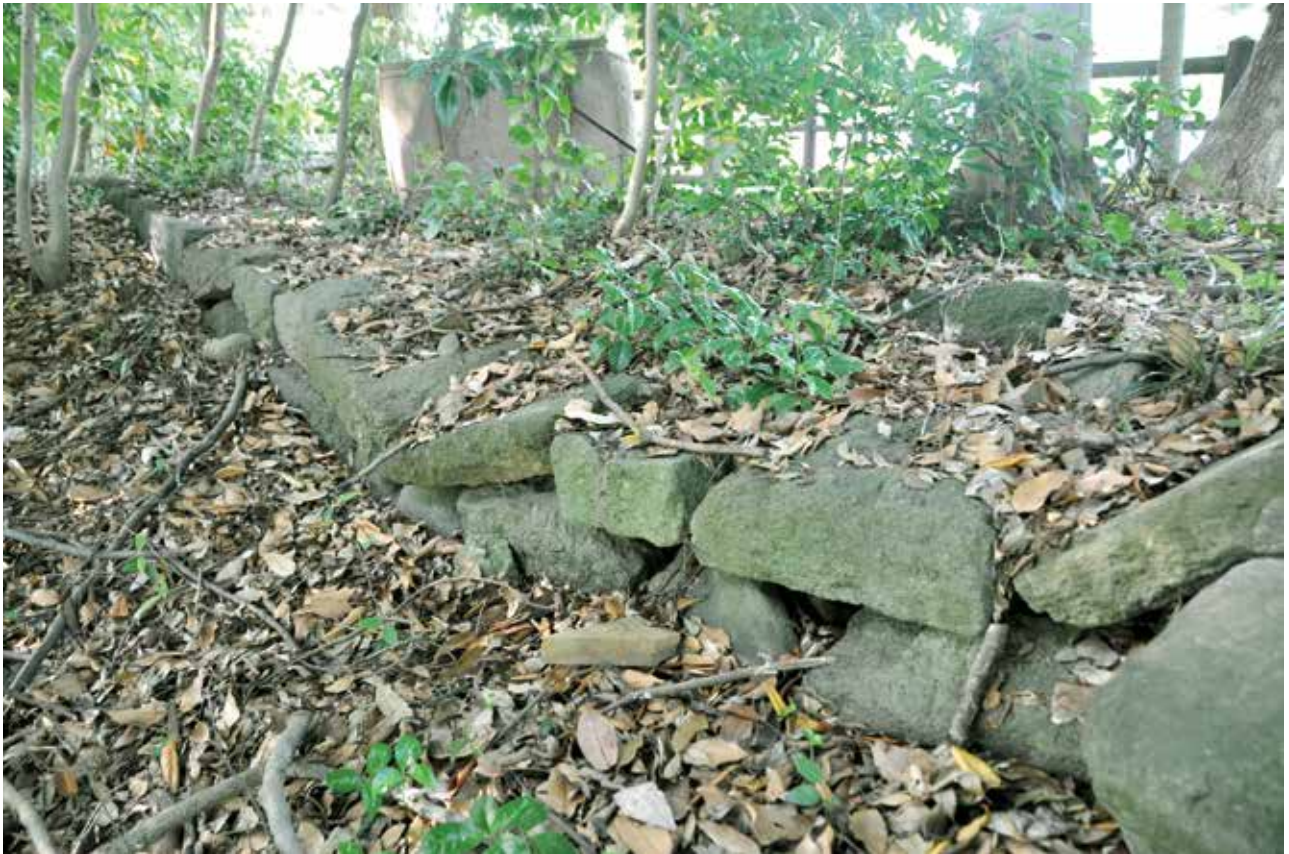
5 2824W 南から

石垣の迫出しやズレにより天端の高さが乱れる

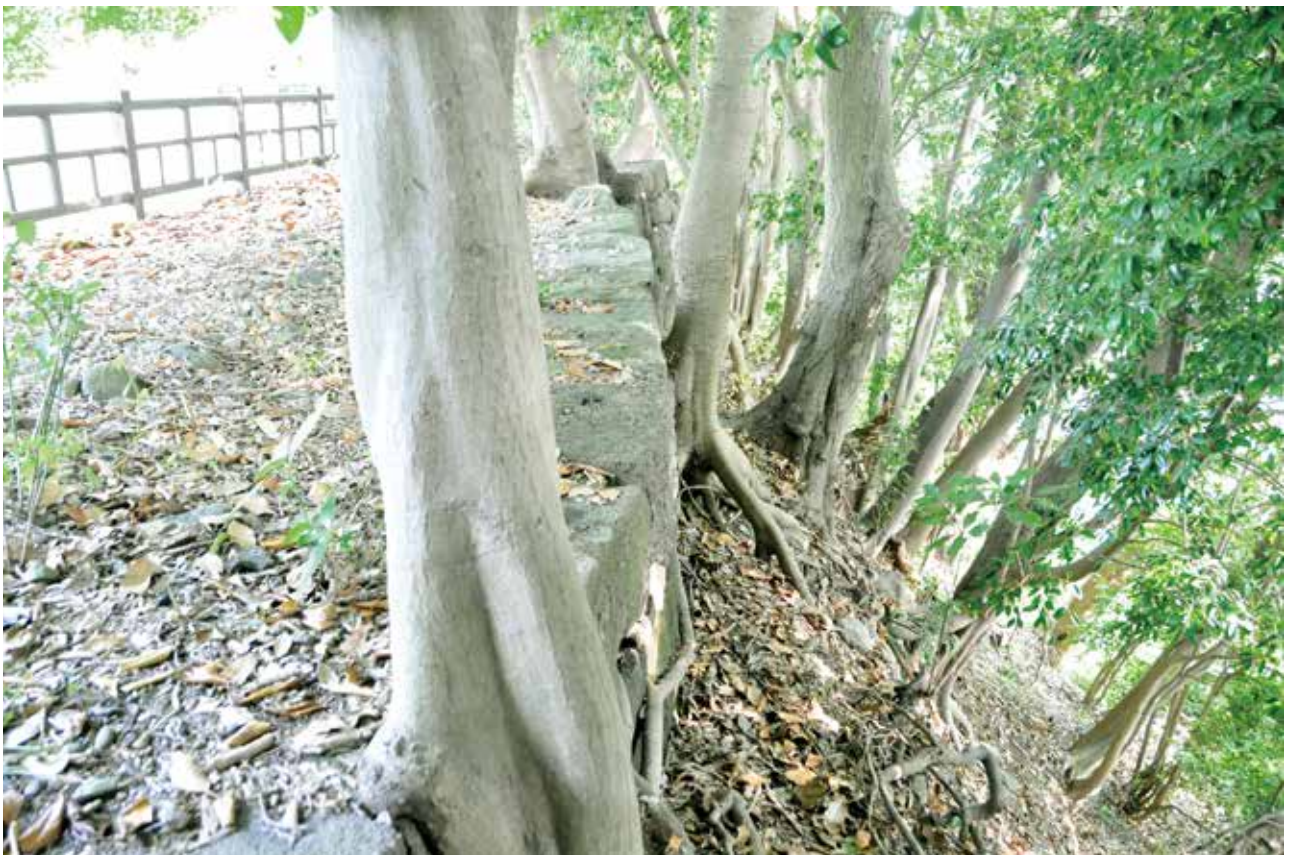
6 2824W 北から

斜面側に向かい石垣が迫出し、面が波打ったようになる

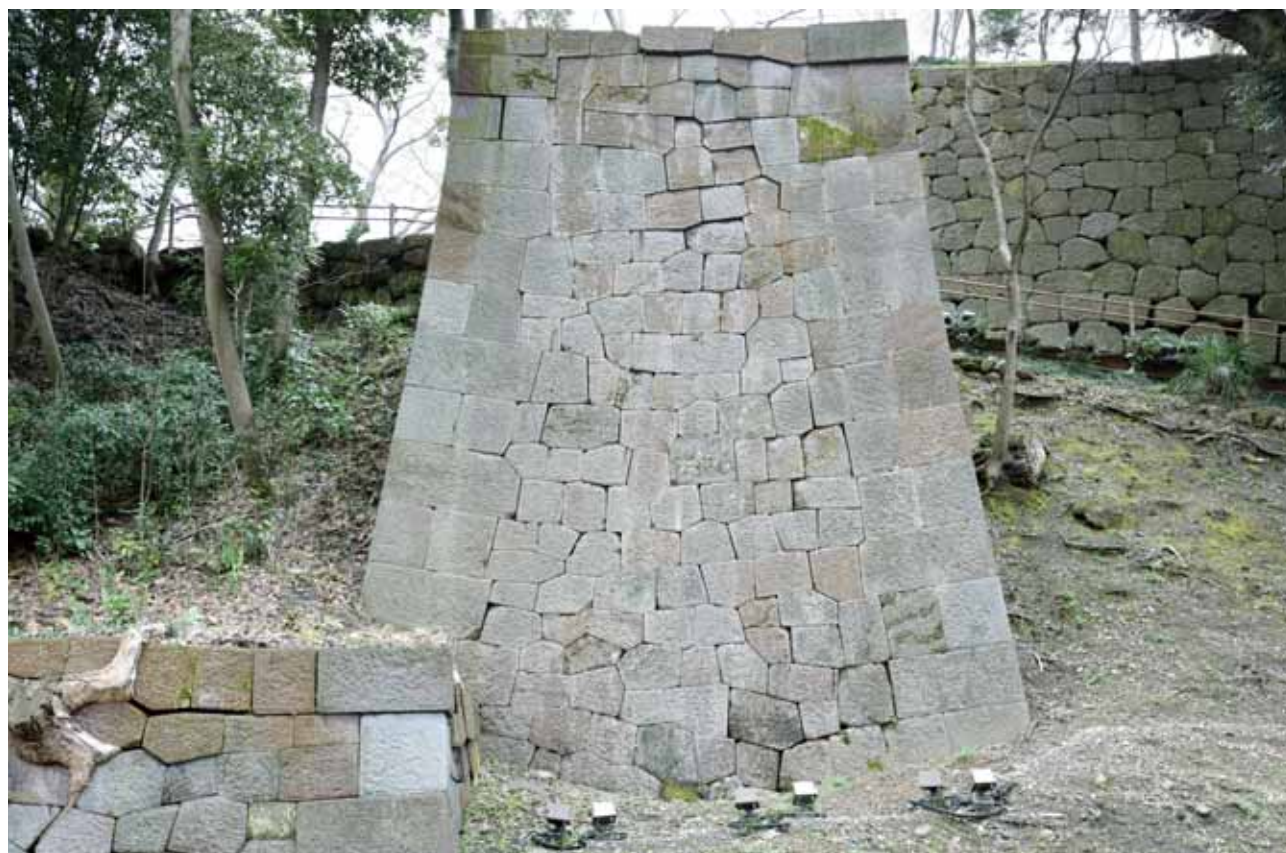
3 2830W 南西から

全体的に前倒れ（下半部にやや孕み）の状況であり、上半部は石面が凸凹し、下半部は目地が開いている。石材破損の特徴として、石面縁部の角欠けが多い

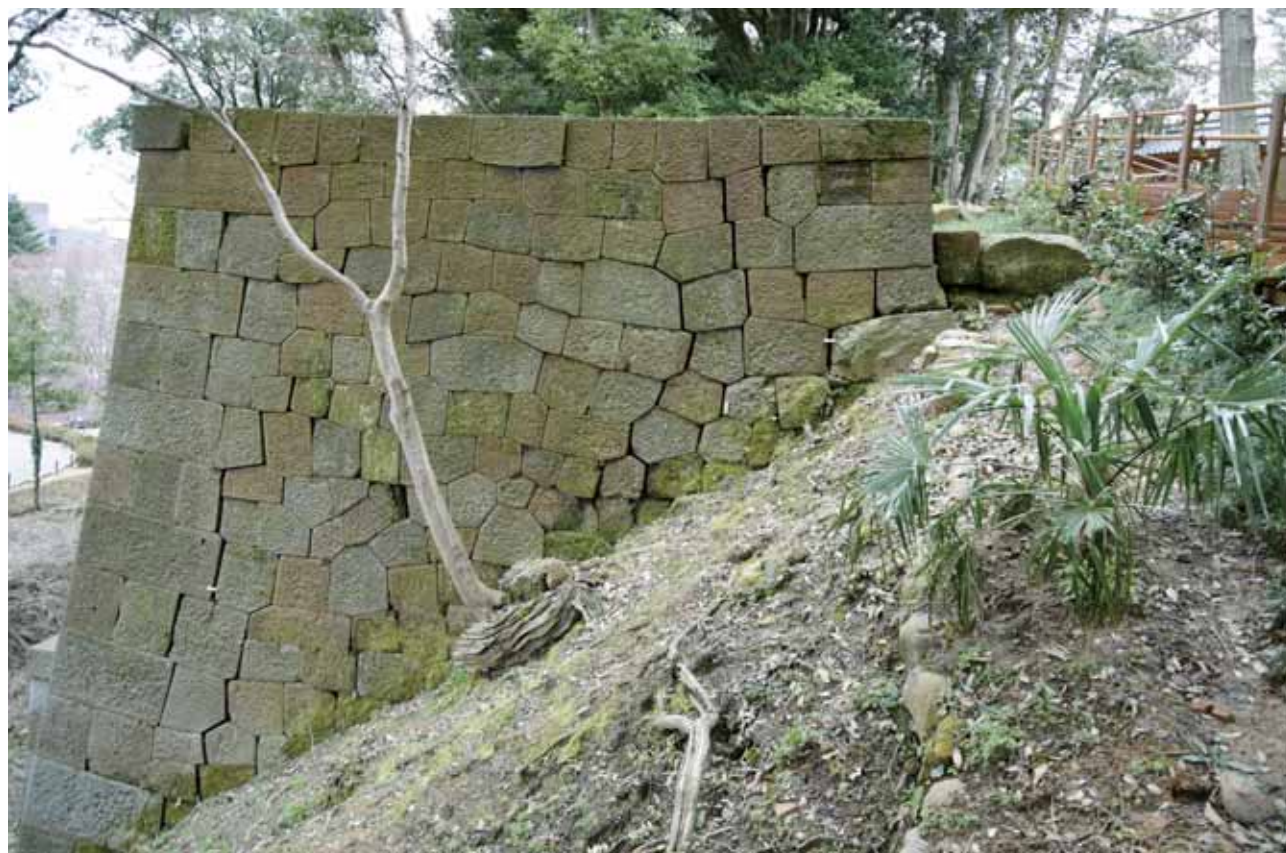
4 2830S 南東から

縦方向の連続した目地の開きが確認でき、2830Wと同じく石面縁部の角欠けが多い

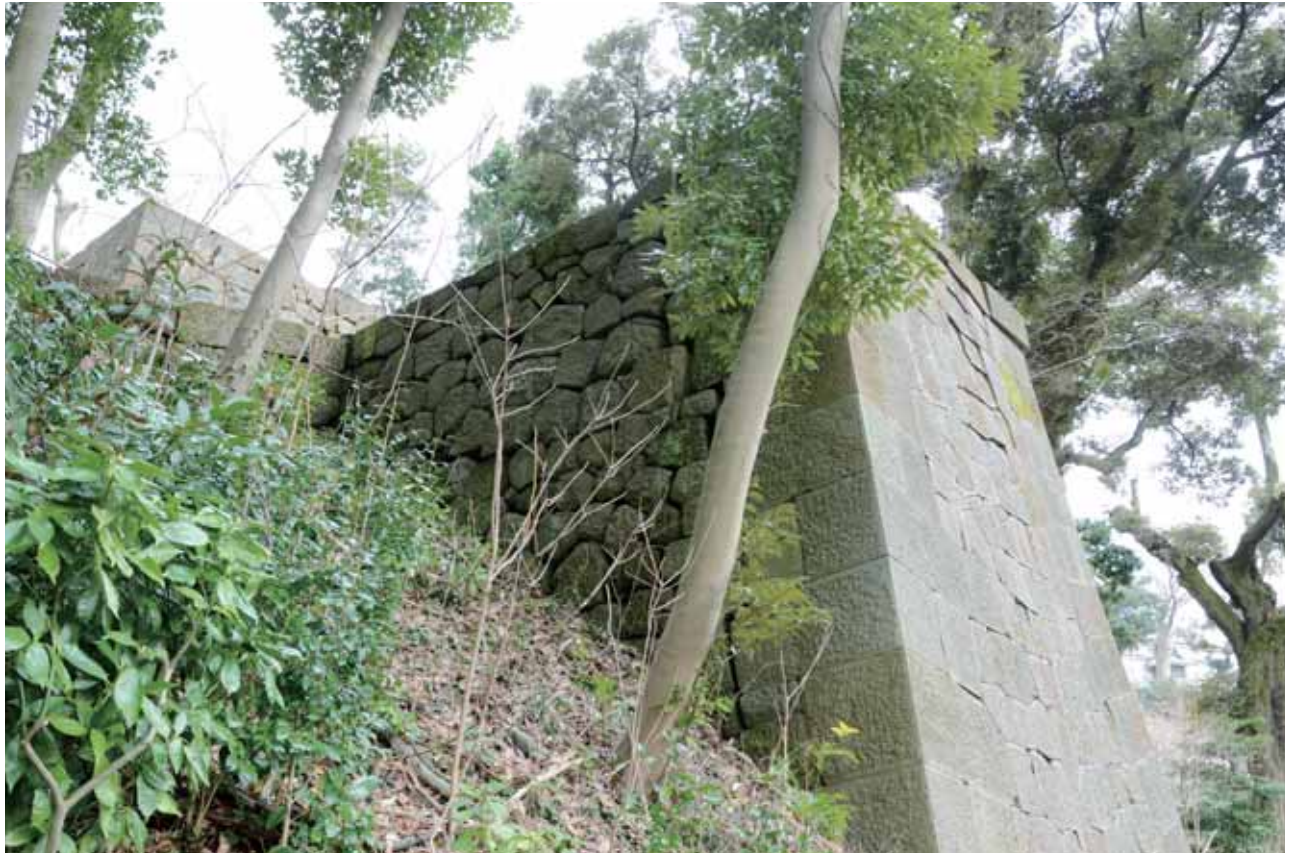
5 2830N 北西から

粗加工石を主体に、切石が入る。隅角部と築石間に縦方向の連続した目地の開きがみられる

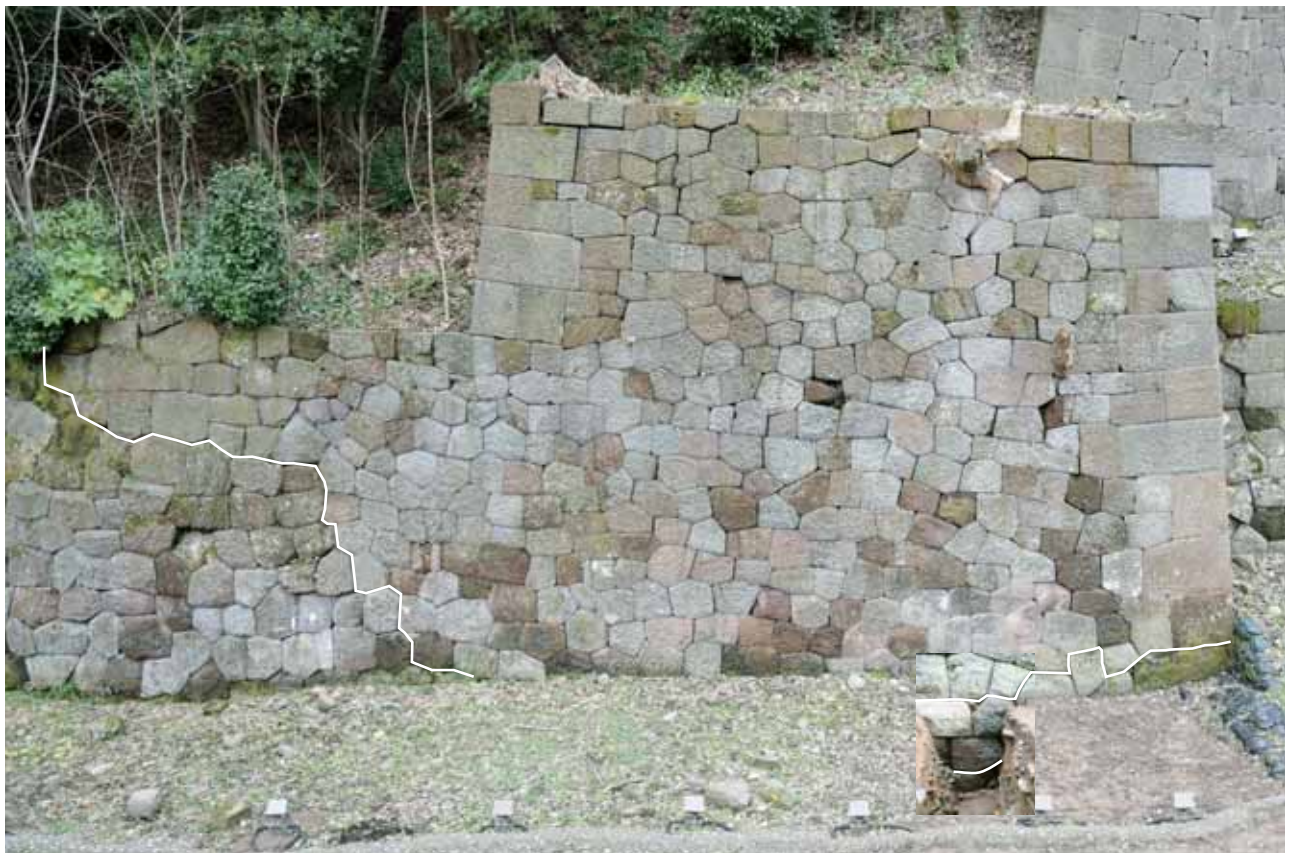
6 6430W 南西から

石積み等の観察から3回程度の修築が推定でき、石垣編年6期の修築範囲（白線）は、修補願図に記載の規模とほぼ一致する
(玉泉院丸庭園第1地点の調査写真を合成)

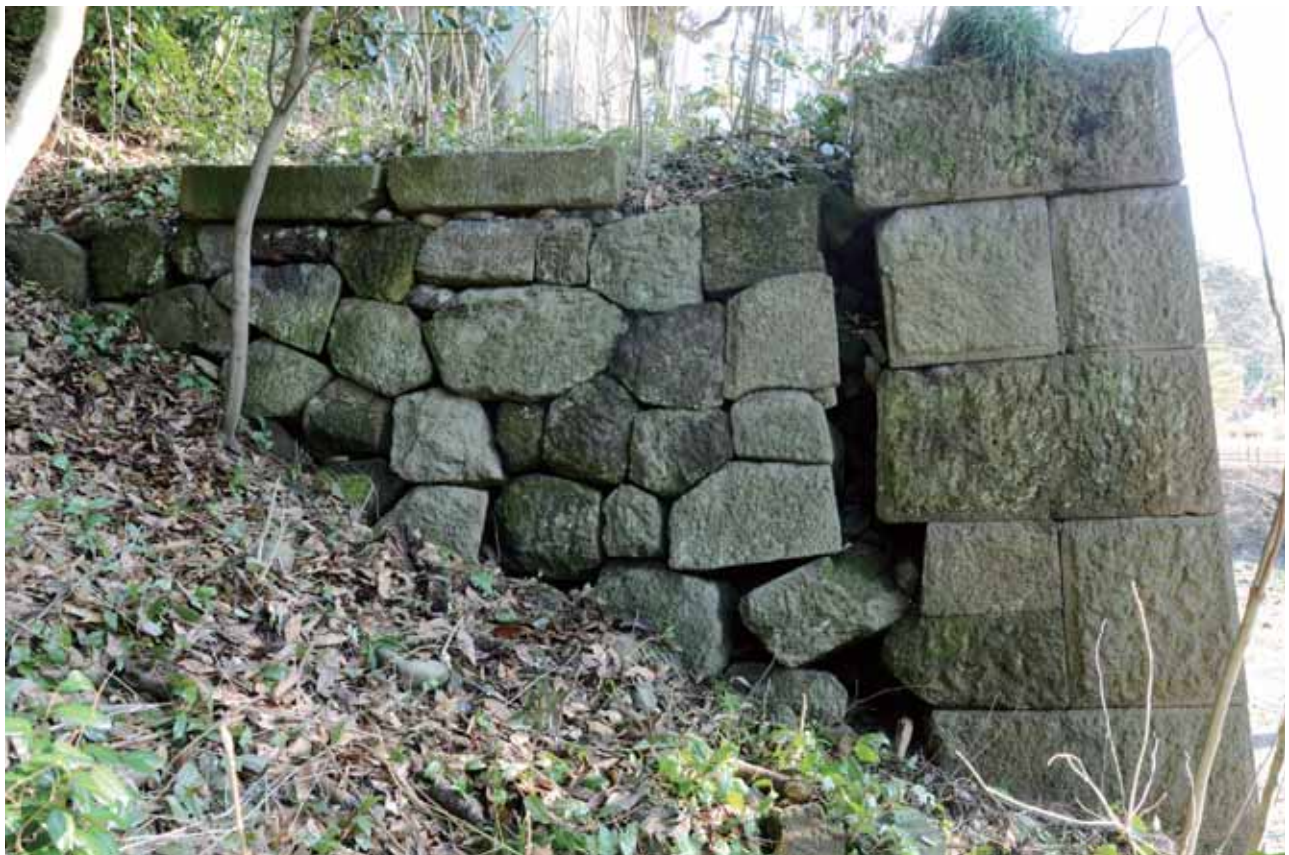
8 6430N 北西から

隅角部と築石の間に縦方向の連続した目地の開きがみられ、その前後の動きに加え、上下の動きも生じている

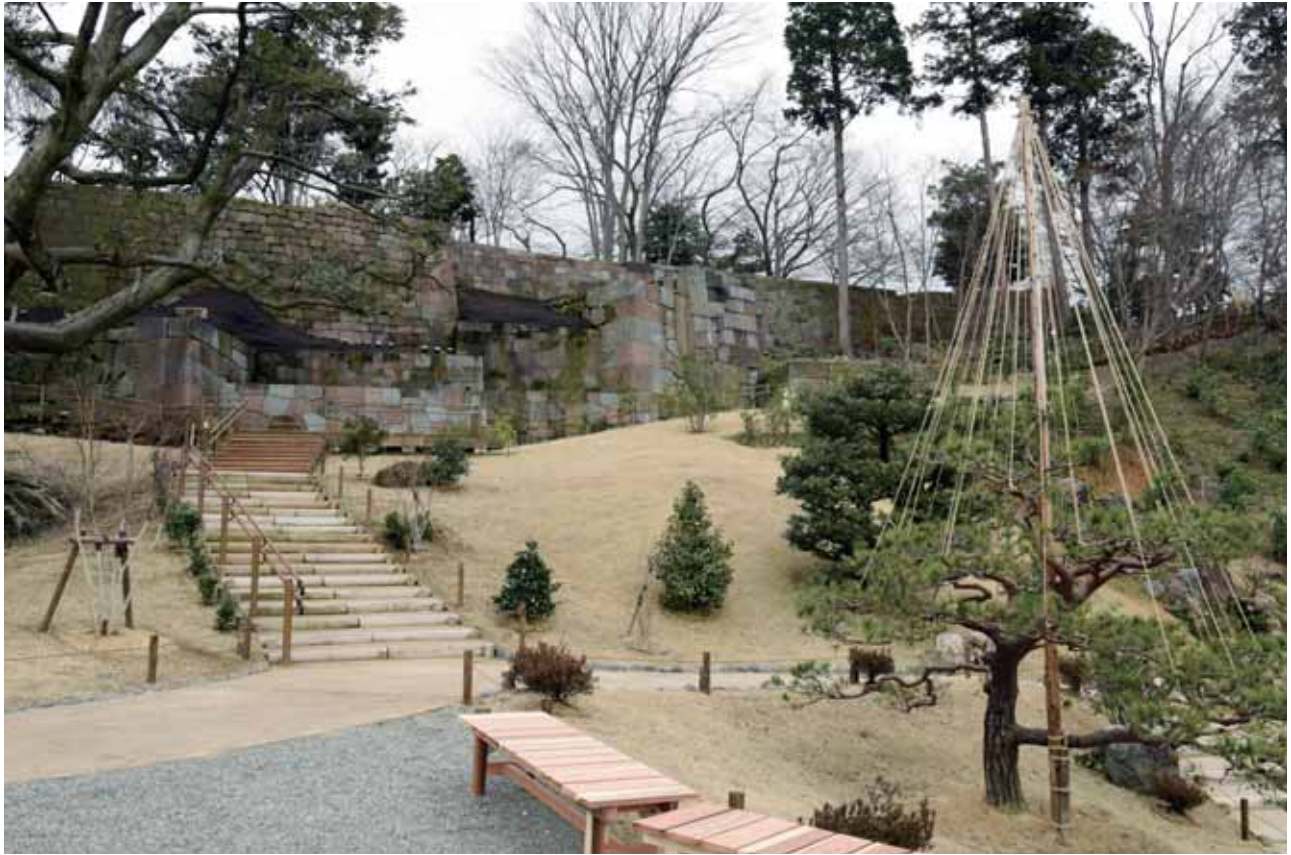
1 2602S、2601S 南西から

玉泉院丸庭園の構成要素である雉壇状に構築された石垣群。前方直下に園路が通る

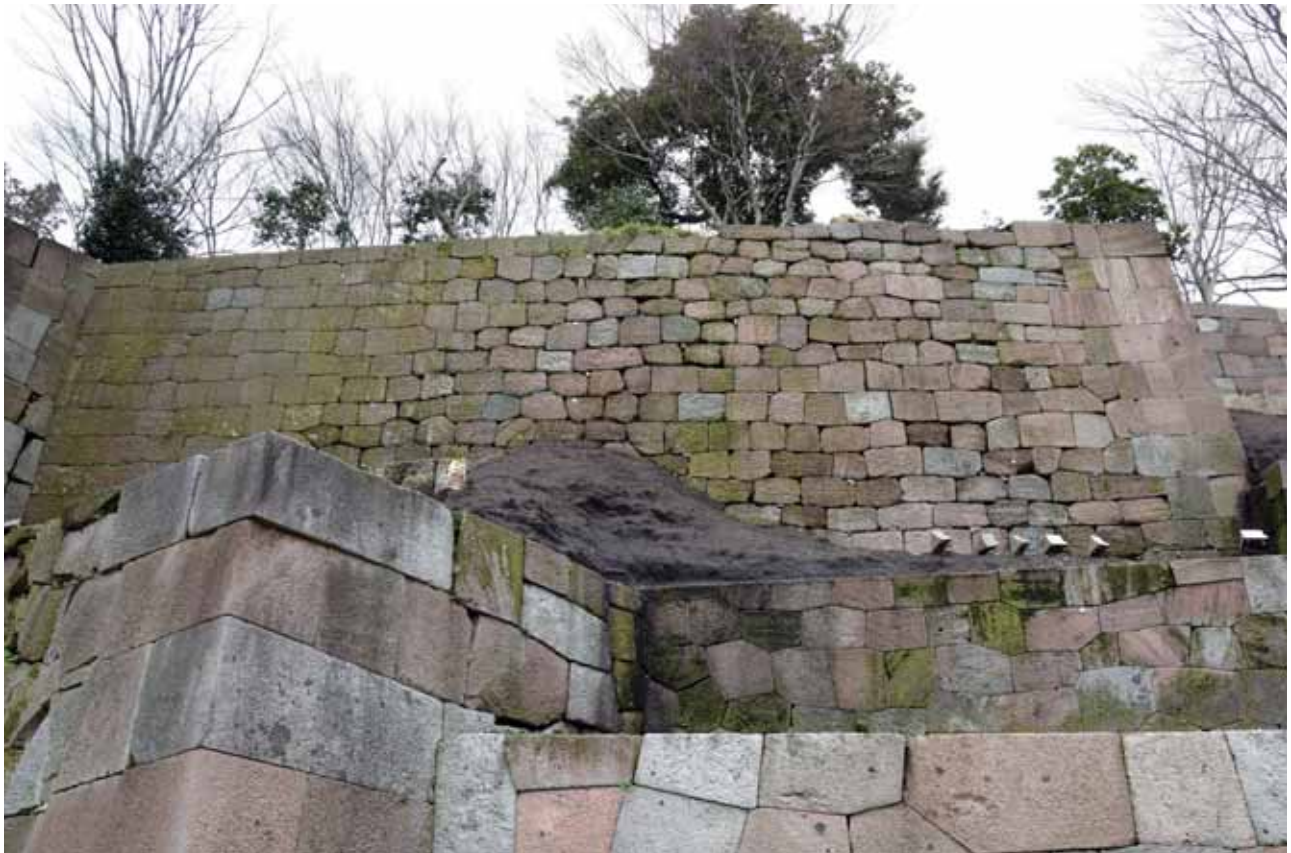
2 2602S 南西から

現地観察と文献史料から江戸後期の修築を推定。安政5年の地震時には、さらに孕み増したという記録があり、現況はその状態を留めている可能性がある

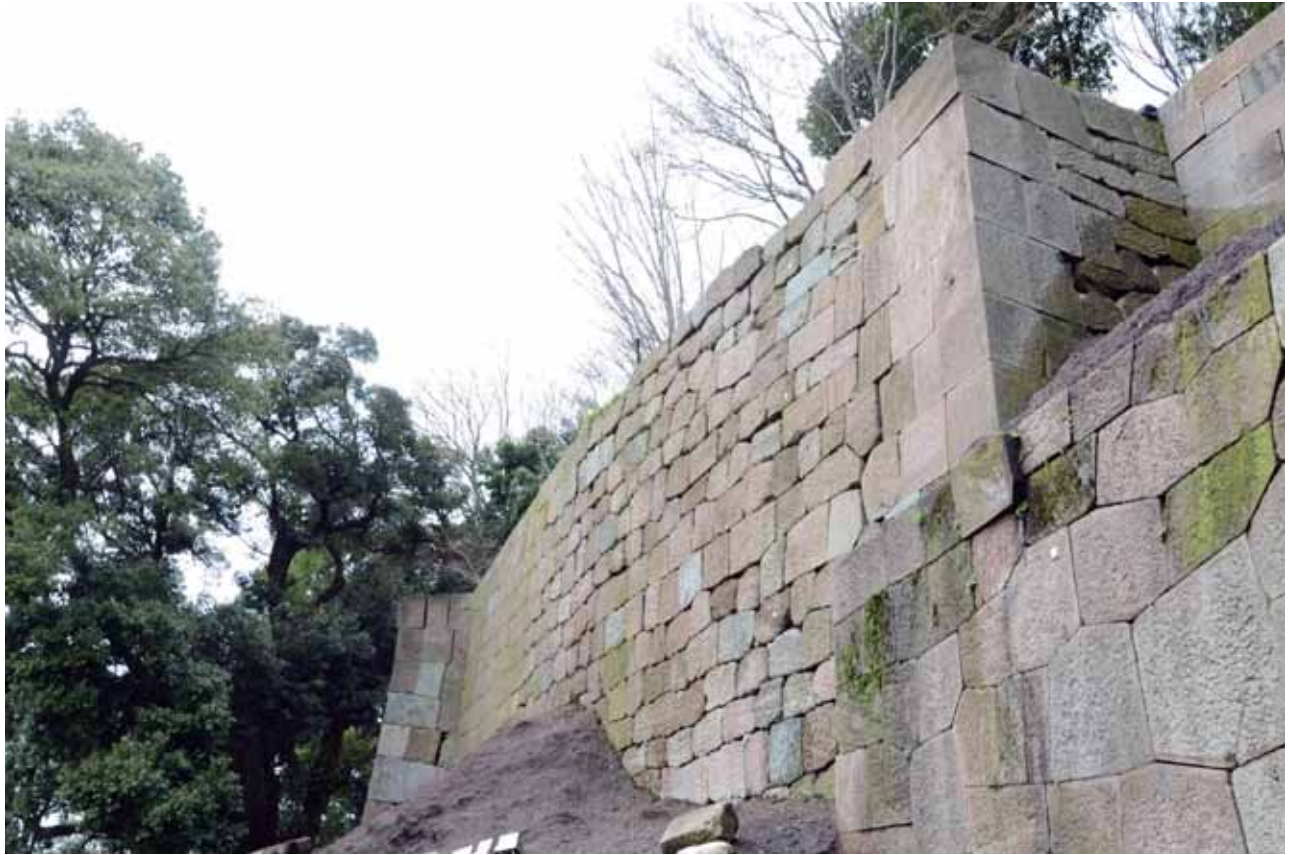
3 2602S 南から

石垣の中央付近を中心に、大きく孕み出した状態
