第4章 変形箇所の詳細

No.1 二ノ丸西 数寄屋屋敷西堀縁石垣 (6501W)

No.2 二ノ丸西 数寄屋屋敷西堀縁石垣 (6500W、6500N)

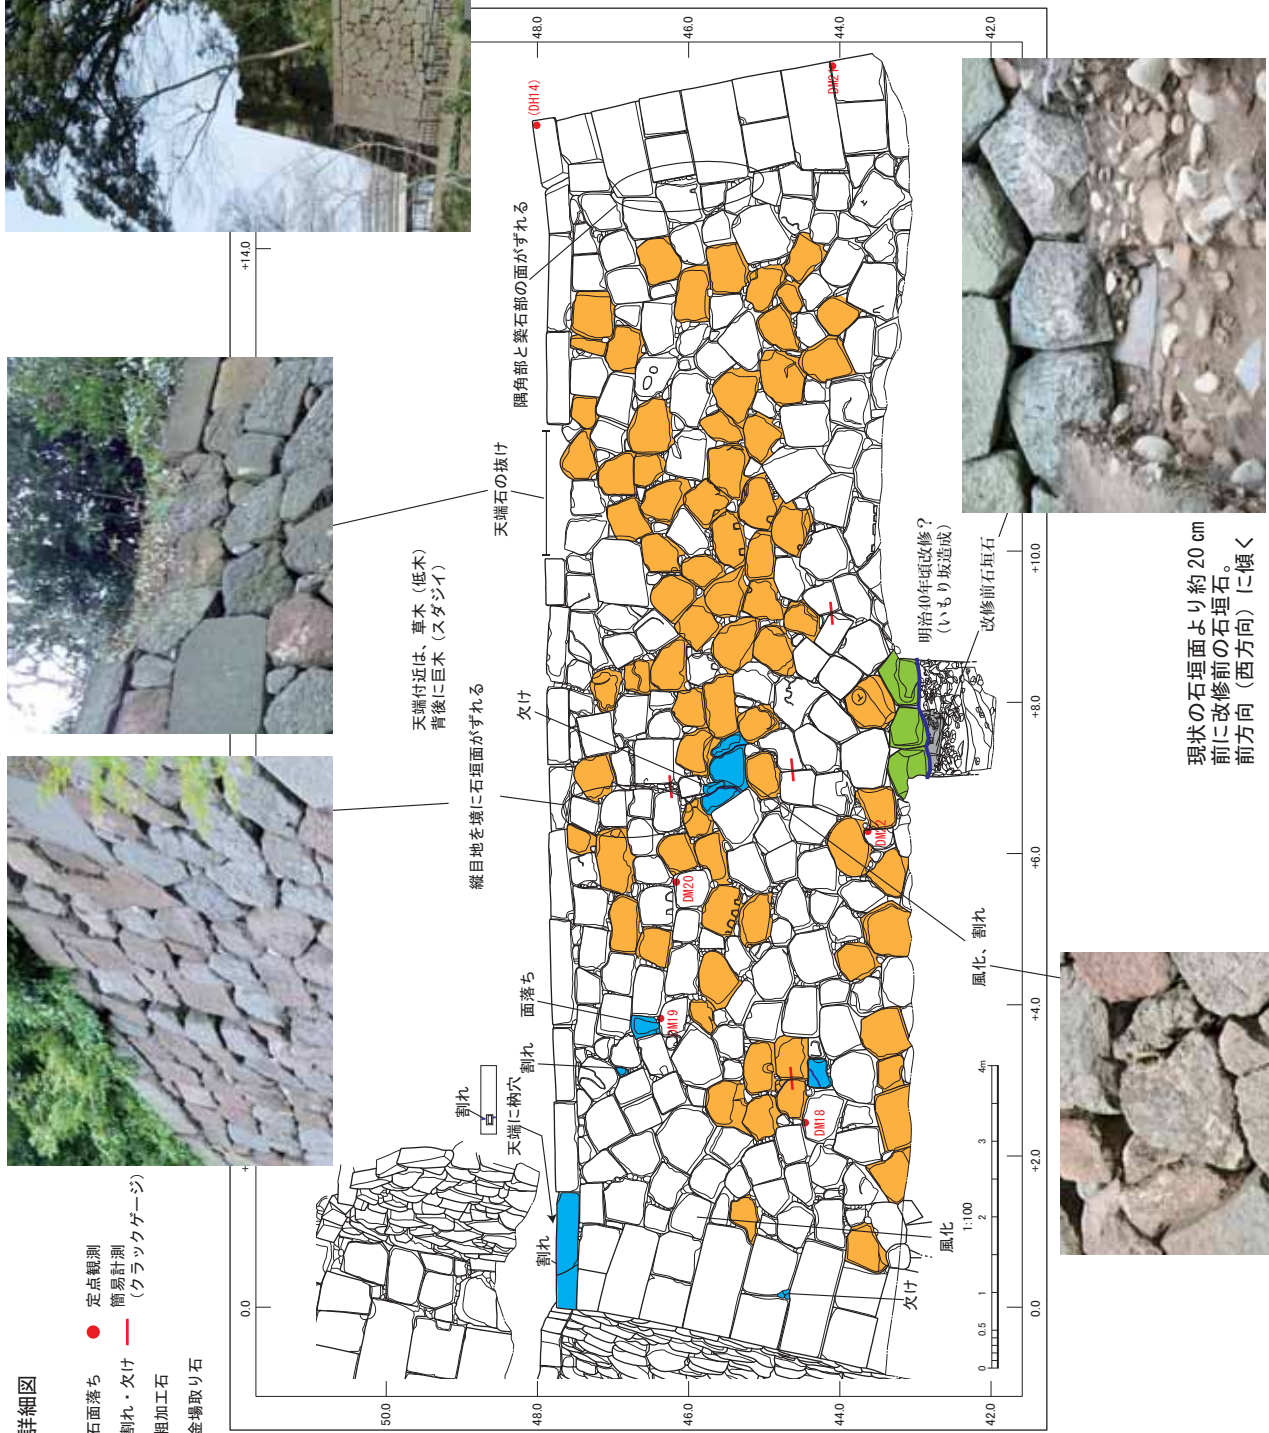
第69図 No.6 玉泉院丸東(いもり坂脇)石垣【1500W】(4)

現状の石垣面より約20cm前に改修前の石垣石。前方向(西方向)に傾く

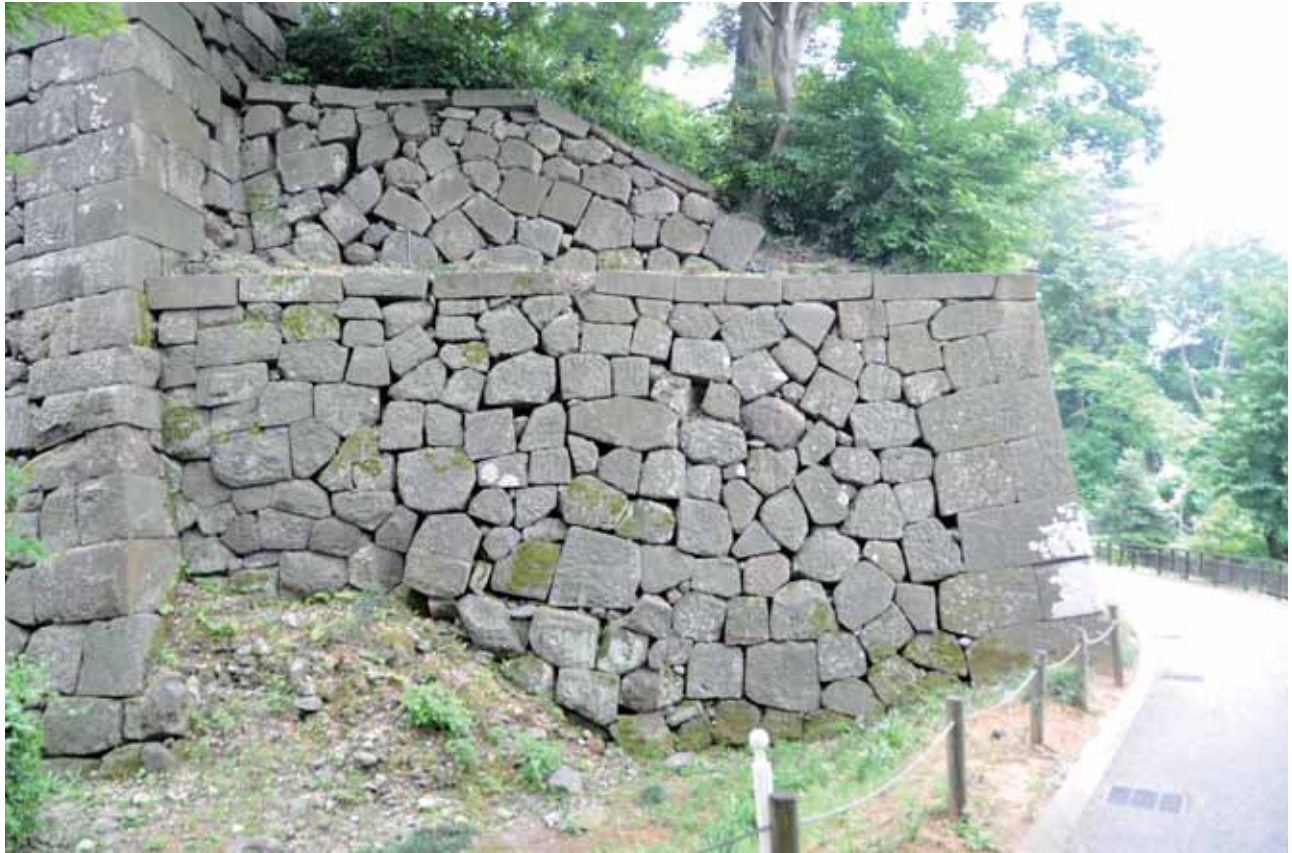
1 1500N（下段）・1501N（上段）北から

下段は高さ5m、上段2.5mの2段石垣。石口の開きや、下部では石材の前倒れがある

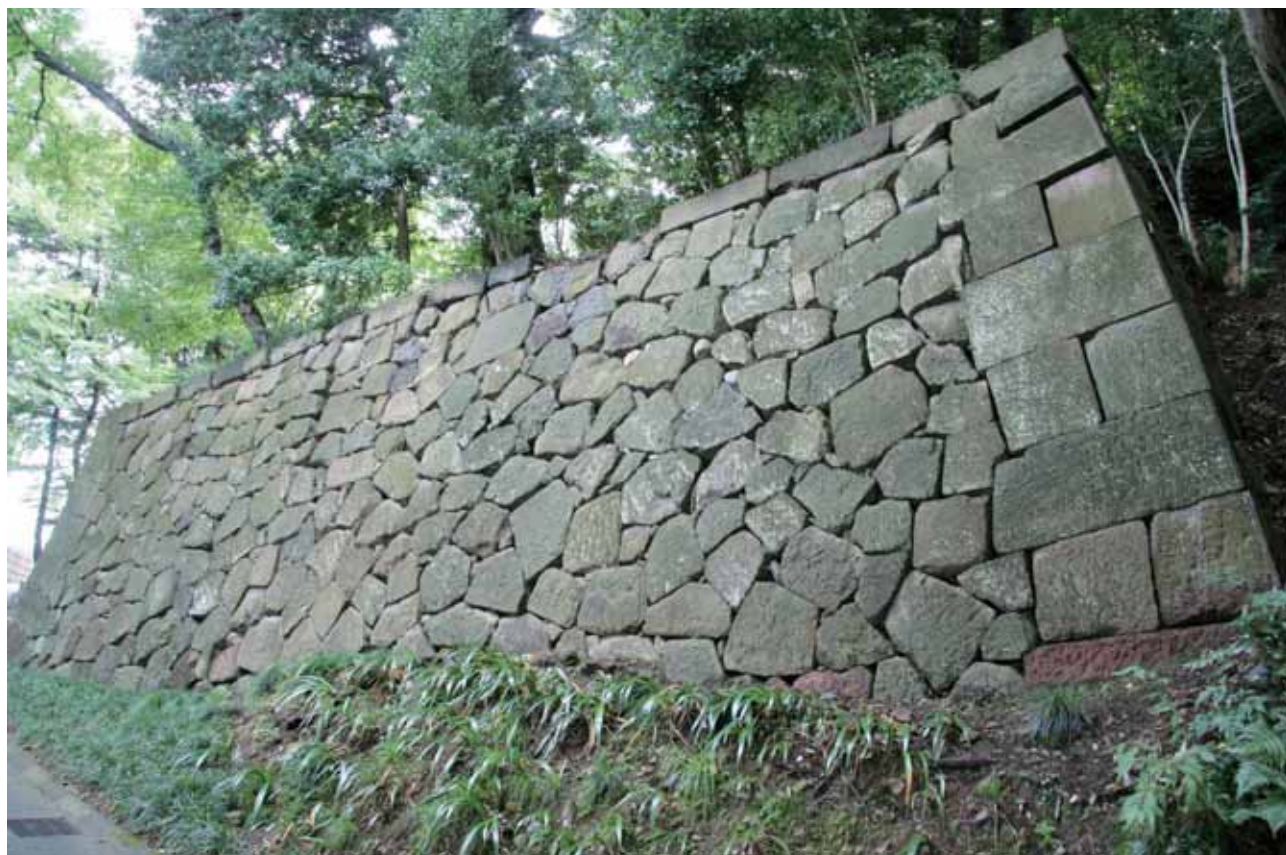
3 1500W 南西から

石垣面が波打つように変形

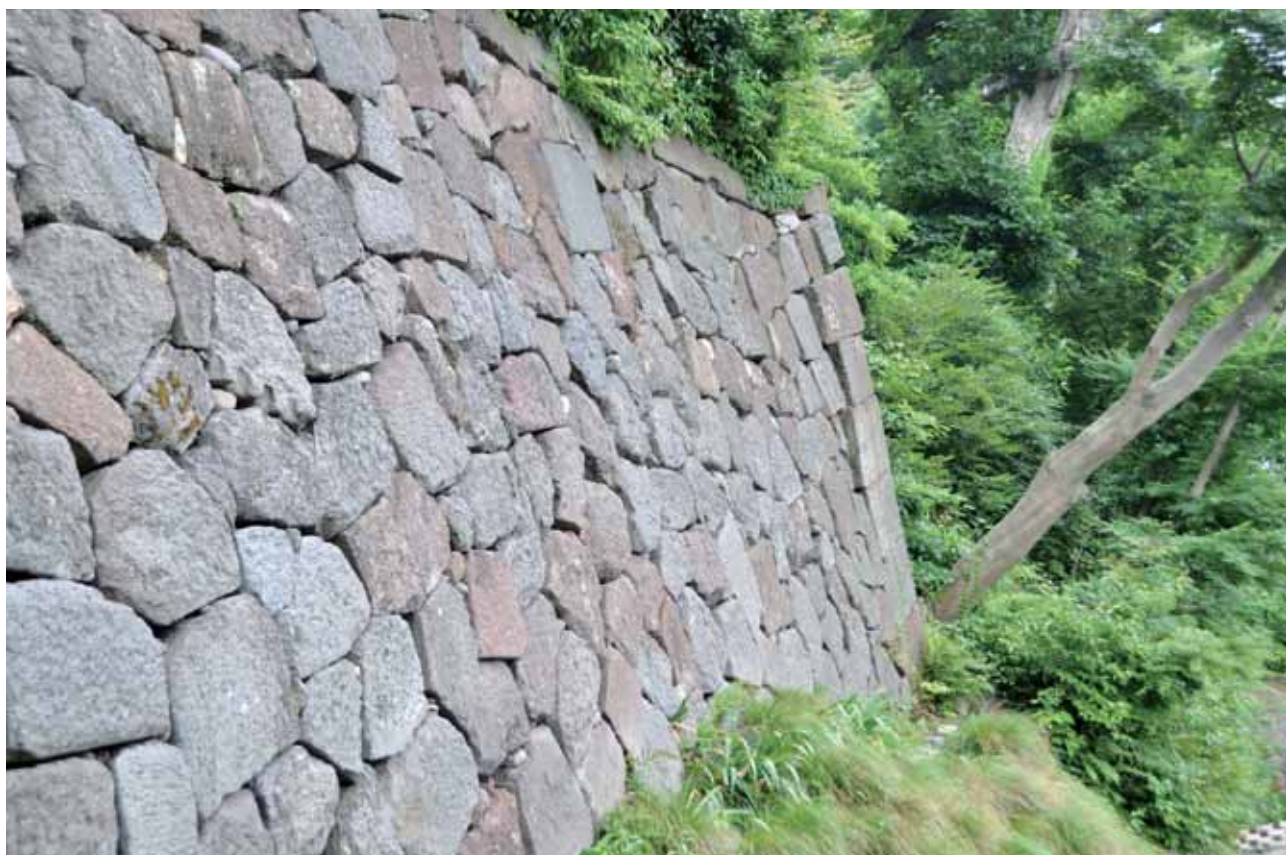
4 1500W 北西から

隅角部が前方向に倒れており、築石部と前後方向の段差が生じている

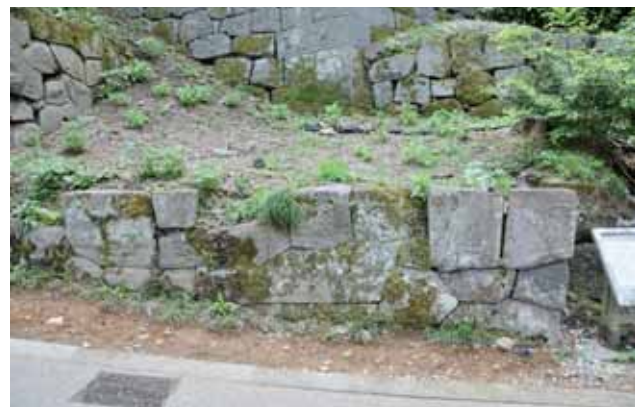
5 1551W 西から

石材の破損や、地衣類が繁茂

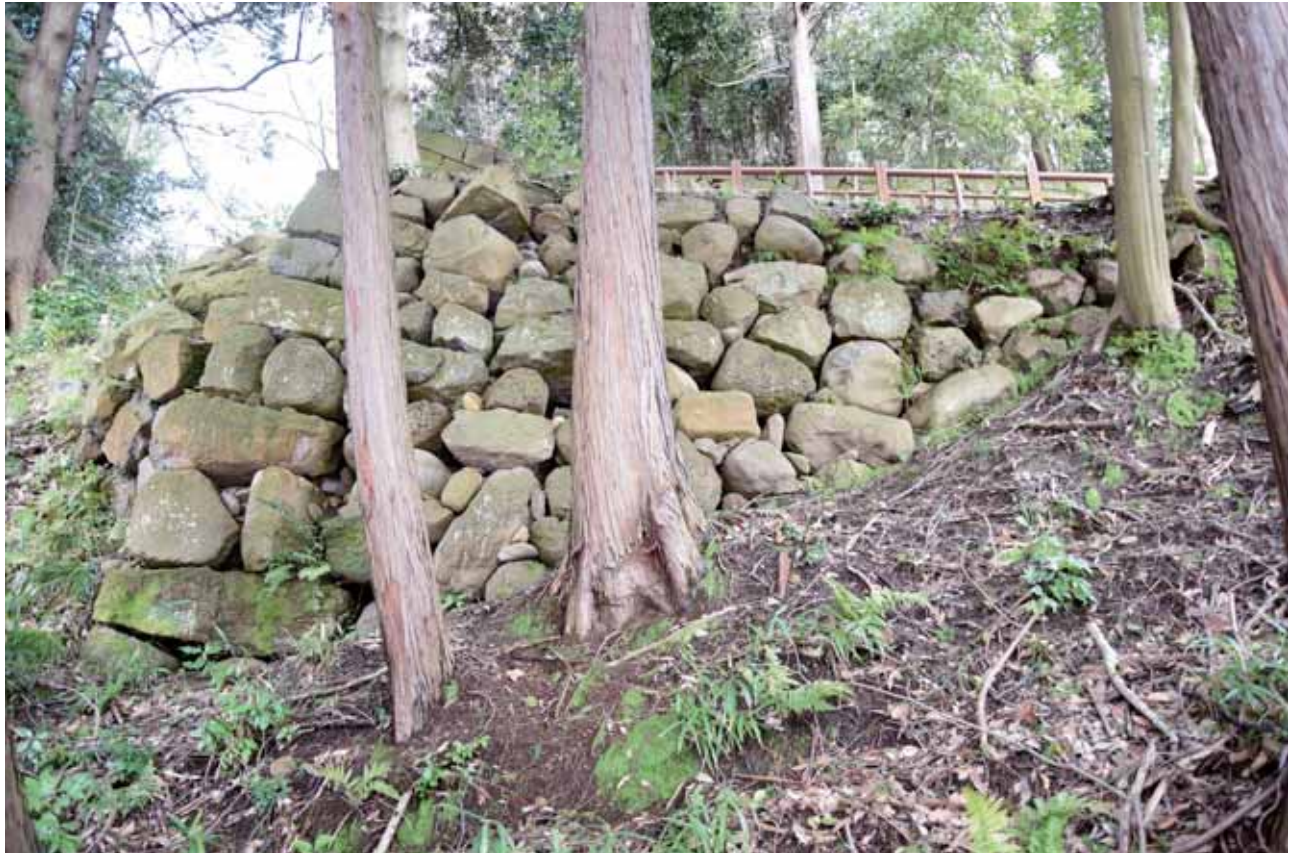
1 1640W・S、1641S 南から

石口が開き、全体的に石積みが緩んだ状態

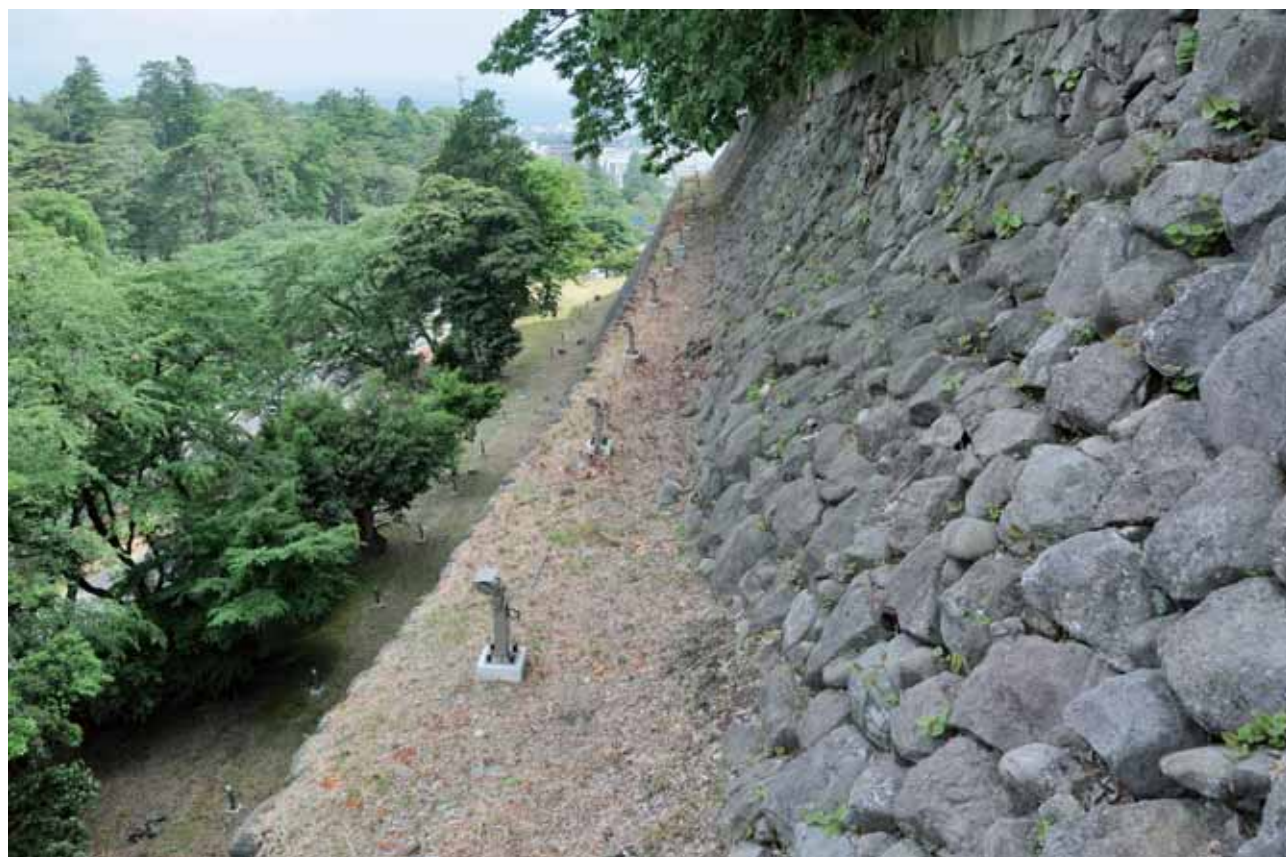
3 1130E、1131E 北から

2段石垣の犬走部分。上段石垣（1130E）基底部に孕み出し

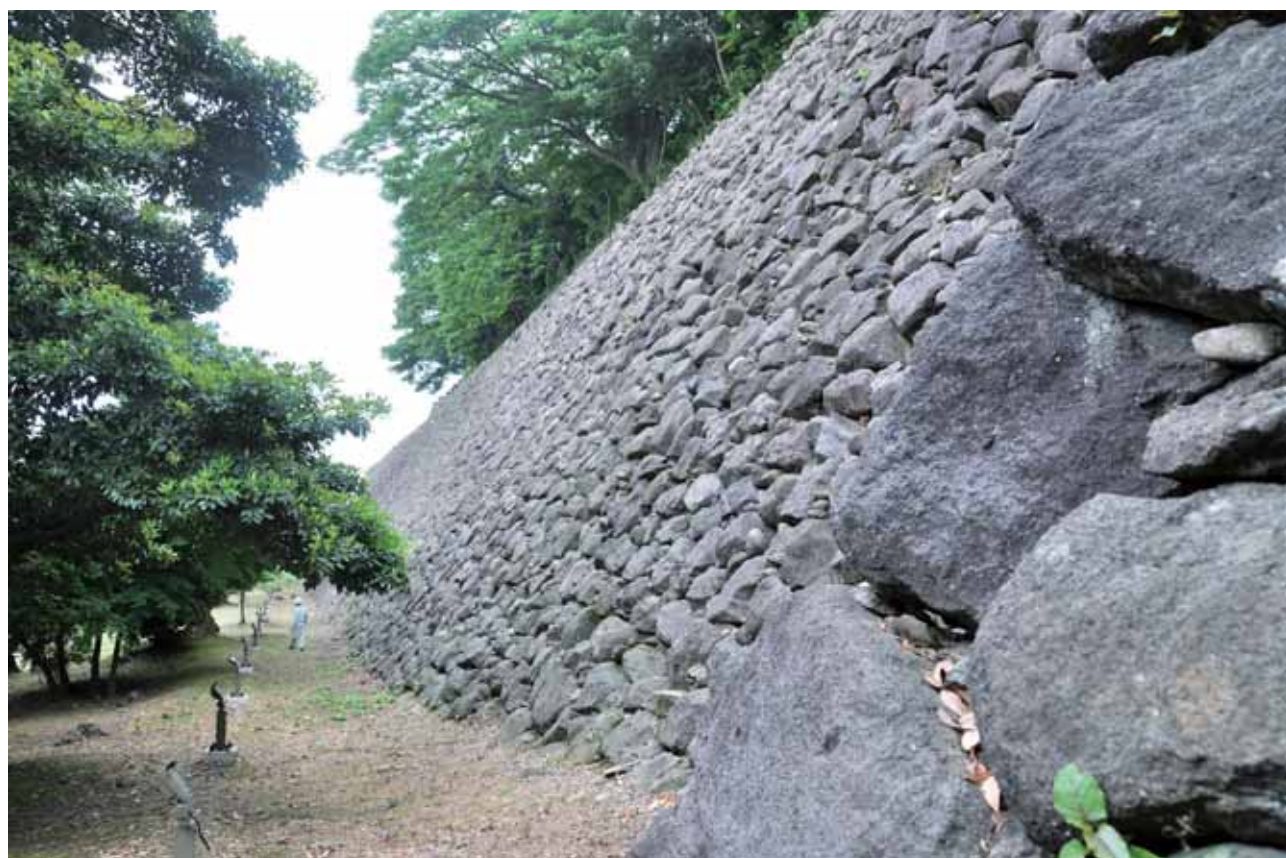
4 1131E 東から

石垣が全体的にゆるく波うったような状態となっている

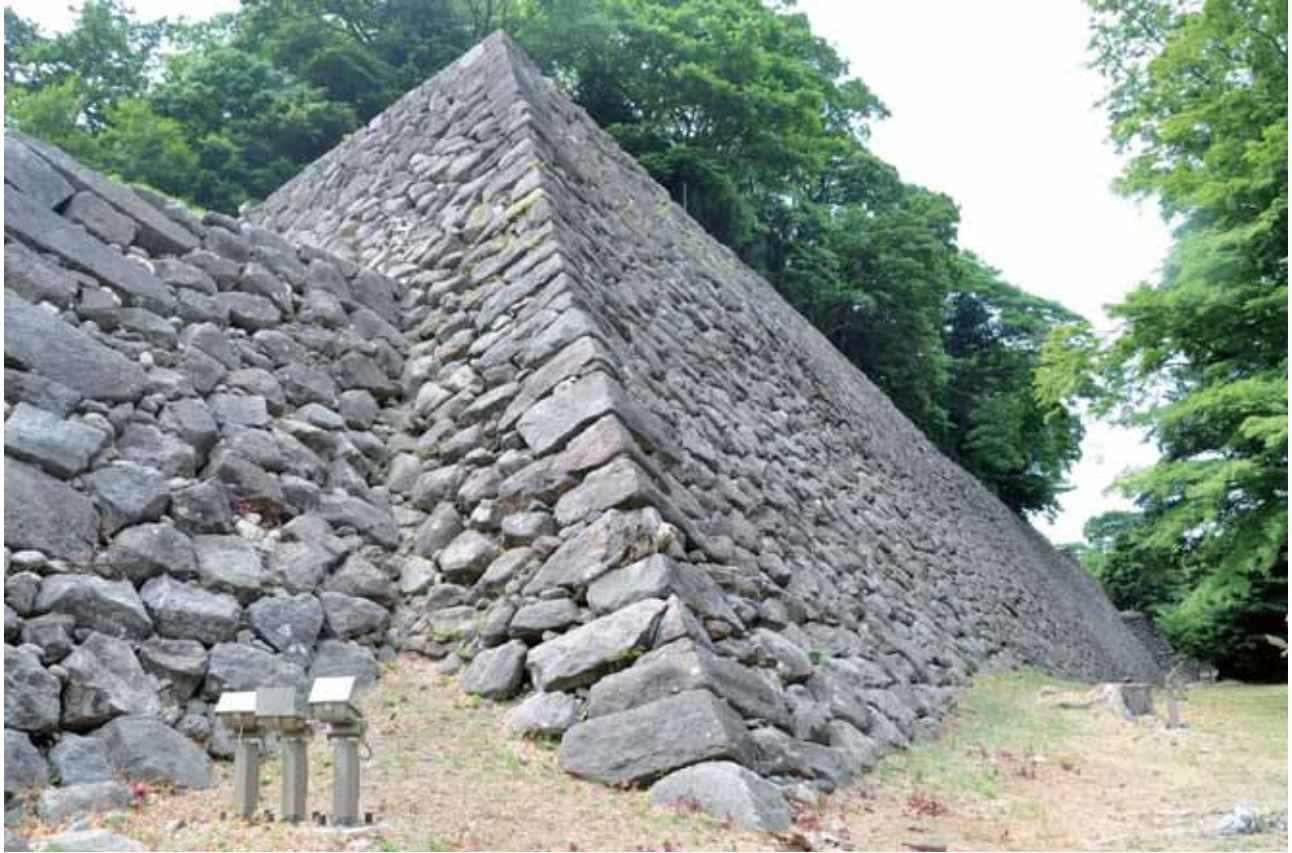
5 1131E 南東から

隅角部の上から7段目までは江戸後期以降の修理のため、稜線の通りが変化
