史跡ガランドヤ古墳 保存整備事業報告書Ⅰ

－ 1号墳の保存整備報告－

日田市教育委員会

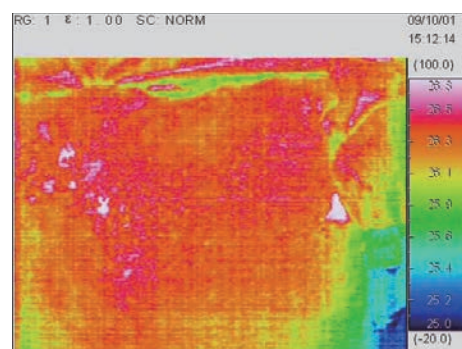
写真 3-4 奥壁右上サーモグラフィ

検出された温度異常箇所は石室内の石材に広く認められ、奥壁では薄く剥離を生じた箇所に顔料が認められることから、これらの浮きは石材が石室内の環境下で劣化したことによるものと推察される。浮きを生じている様子は、厚さ数センチのタマネギ状の風化殻を形成しているものや、厚さわずか数ミリの薄い風化皮膜を形成しているものなど様々である。前者は花崗岩などのように石材の組織が等方的な石材に特徴的に見られるもので、ここで使用されている溶結凝灰岩の組織に起因する劣化現象と推察される。後者の薄い風化皮膜については、装飾が描かれた奥壁にも認められ、容易に剥落するように思われる。この薄い風化皮膜は石材から結露水などの液水に鉄や珪質な成分が溶出して二次的に析出することで形成されると推測される。したがって、風化皮膜のさらなる形成を抑制するために、結露の発生を抑制することが重要と考えられる。

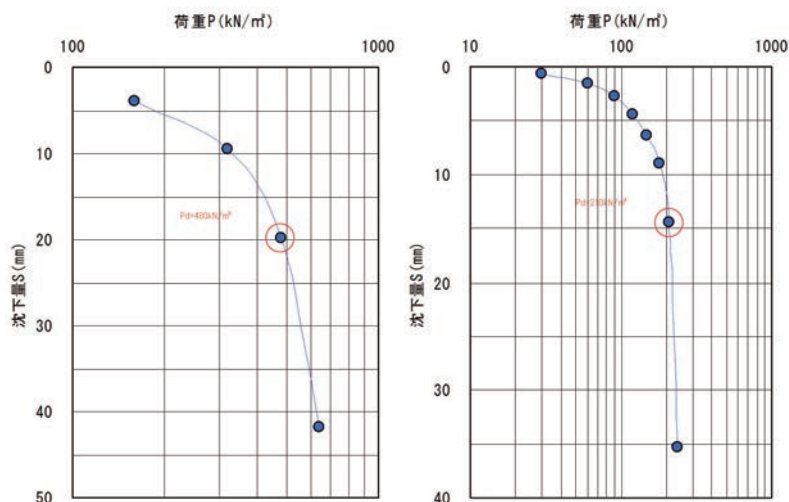
図3-18 平板载荷沈下量関係曲線（左1号墳：右2号墳）

累計沈下量が30 mm以上となり、地盤破壊と判断された荷重が1号墳480kN/m²、2号墳が210kN/m²となり、許容支持力は1号墳160kN/m²、2号墳70kN/m²と判断された。いずれも設計の計画荷重400kN/m²を下回ることとなった。こ

これは地表部の地盤が軟らかいことが起因しているものと考えられる。また、簡易貫入試験の結果では1号墳は深度0.9 mまでNd値3～13、2号墳は深度1.7 mまでNd値3～18で、それ以上は貫入不能であった。特に2号墳では深さ0.6 mまではN値3程度とかなり柔らかい。

以上のことから、基本設計のままでは地盤の不同沈下の恐れがあり、さらに表層の柔らかさによって遺構面が破壊される恐れが懸念された。

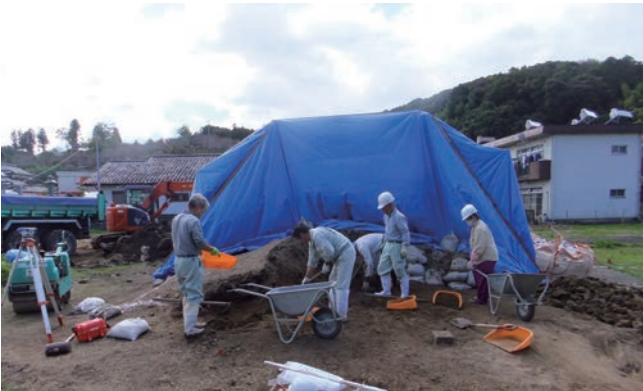
⑦ 古墳後背部盛土撤去風景

3次調査で明らかとなった石室後背部の近現代の盛土を撤去した。陶磁器のほか須恵器等の破片が数点出土した。

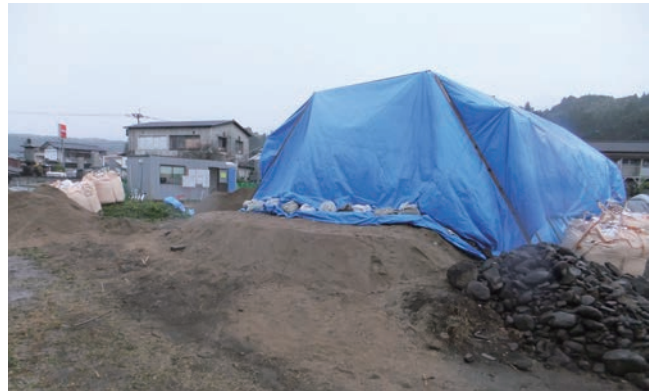
⑧ 古墳後背部盛土撤去後

盛土撤去後は真砂土で保護を行った。この箇所は遺構保護のため周囲より 50 cm 基礎が高くなる。

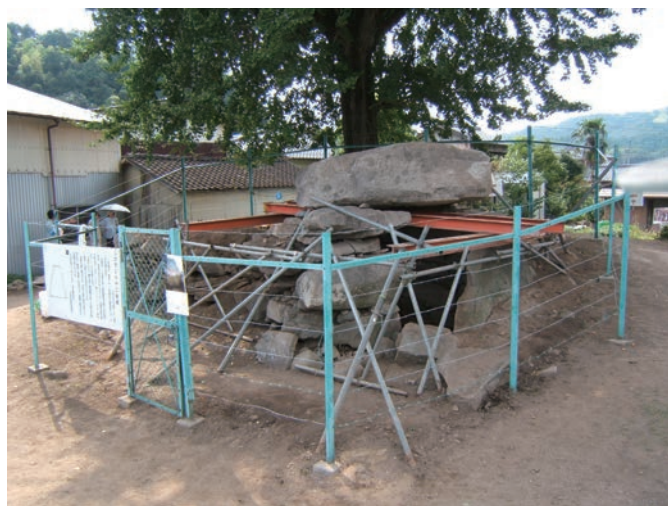
写真 5-10 2号墳の現況(平成19年撮影)

2号墳については、樹木伐採後に一定期間を経過して2期整備に着手する必要がある。既に石室に相当に浸食している樹根の腐食による歪み等の経過観察と対策以外に解決すべき大きな問題がある。基本計画時点では1号墳同様のドームと盛土の整備手法を採用することとしたものの、1号墳とは諸条件が異なっている点である。例えば地盤については1号墳の半分以下（P34参照）で、残存している墳丘を覆うことによる劣化も懸念される。また、天井石を支えるために昭和60年に設置したままの鉄骨や単管パイプの撤去や側壁開口部を利用した石室への進入路も問題である。こうした各種の問題を解決しないまま同様の構造を採用することはできず、ドーム構造に地盤が耐え切れず、乾燥によって墳丘の崩落が進展する可能性が高いことは明らかである。
