史跡永山城跡

—史跡永山城跡災害復旧事業報告書—

2019年

日田市教育委員会

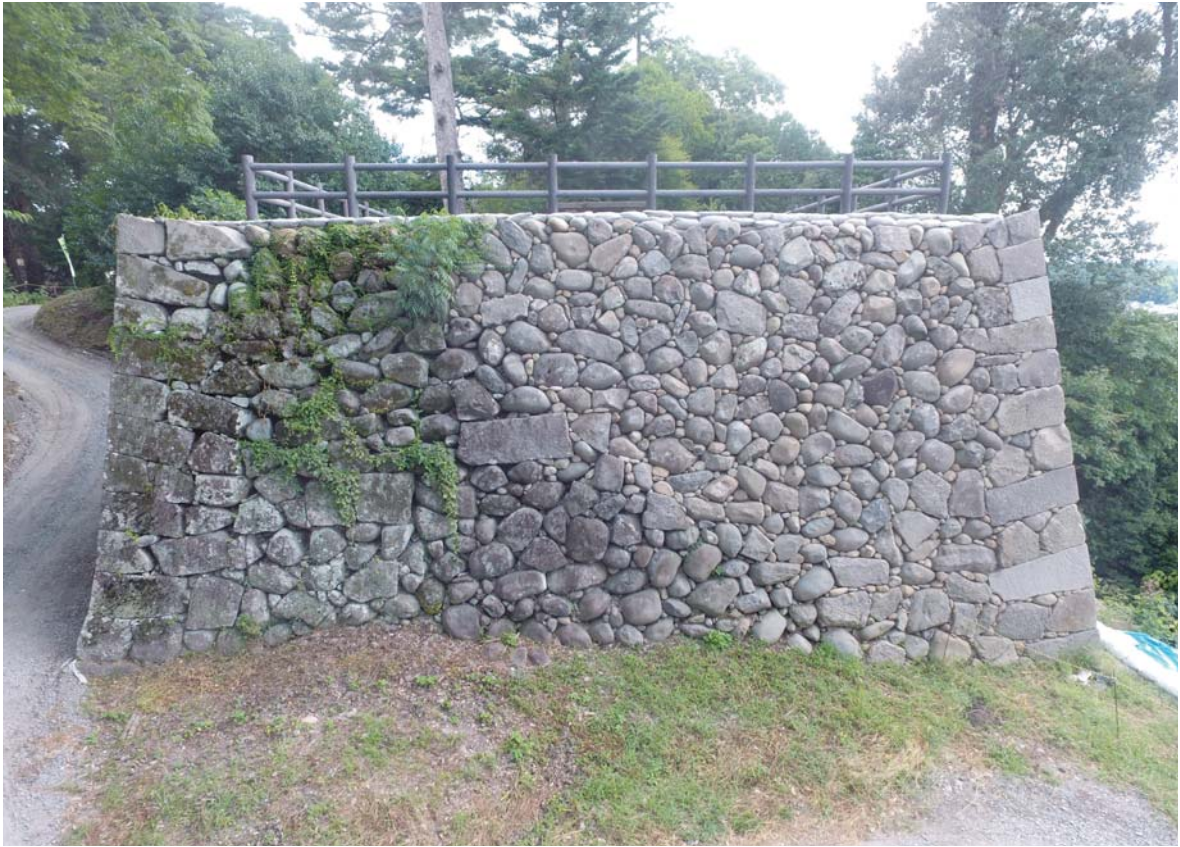
石垣 9 竣工

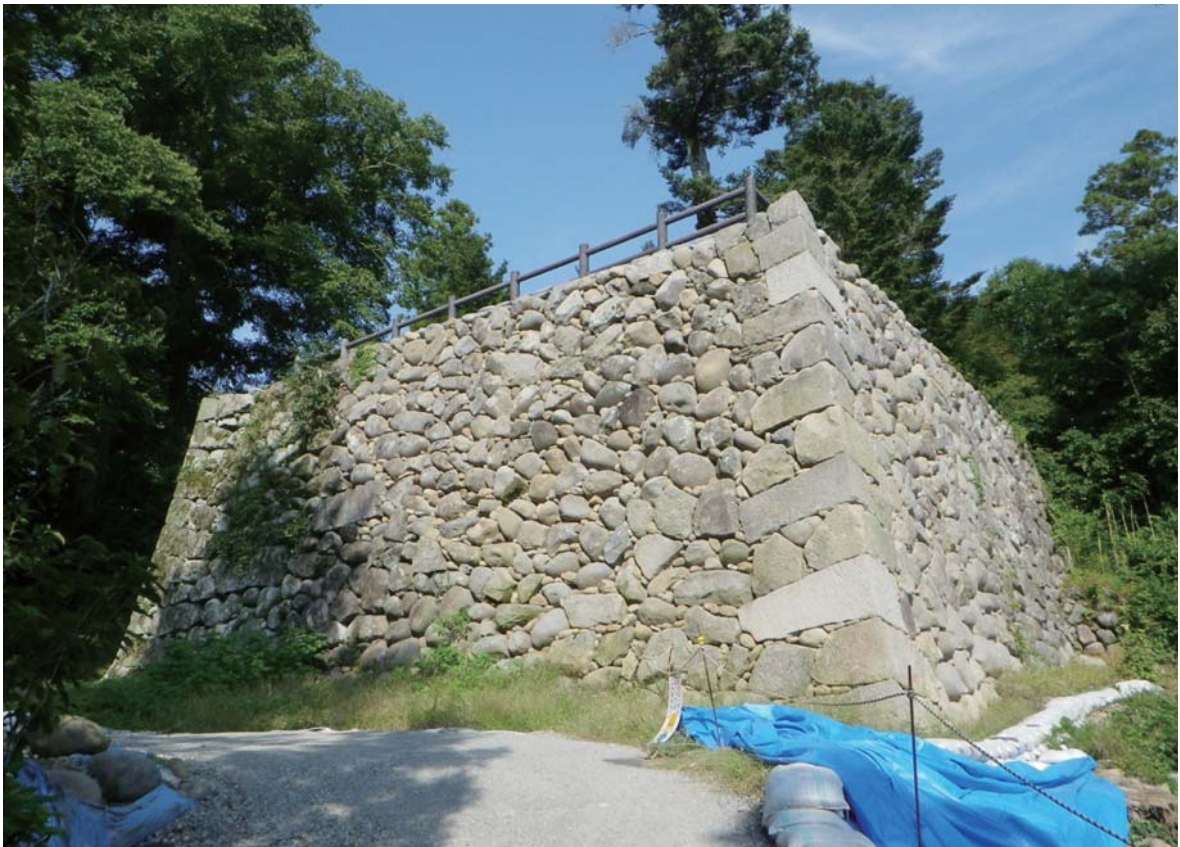
石垣 9・10 出角部 竣工

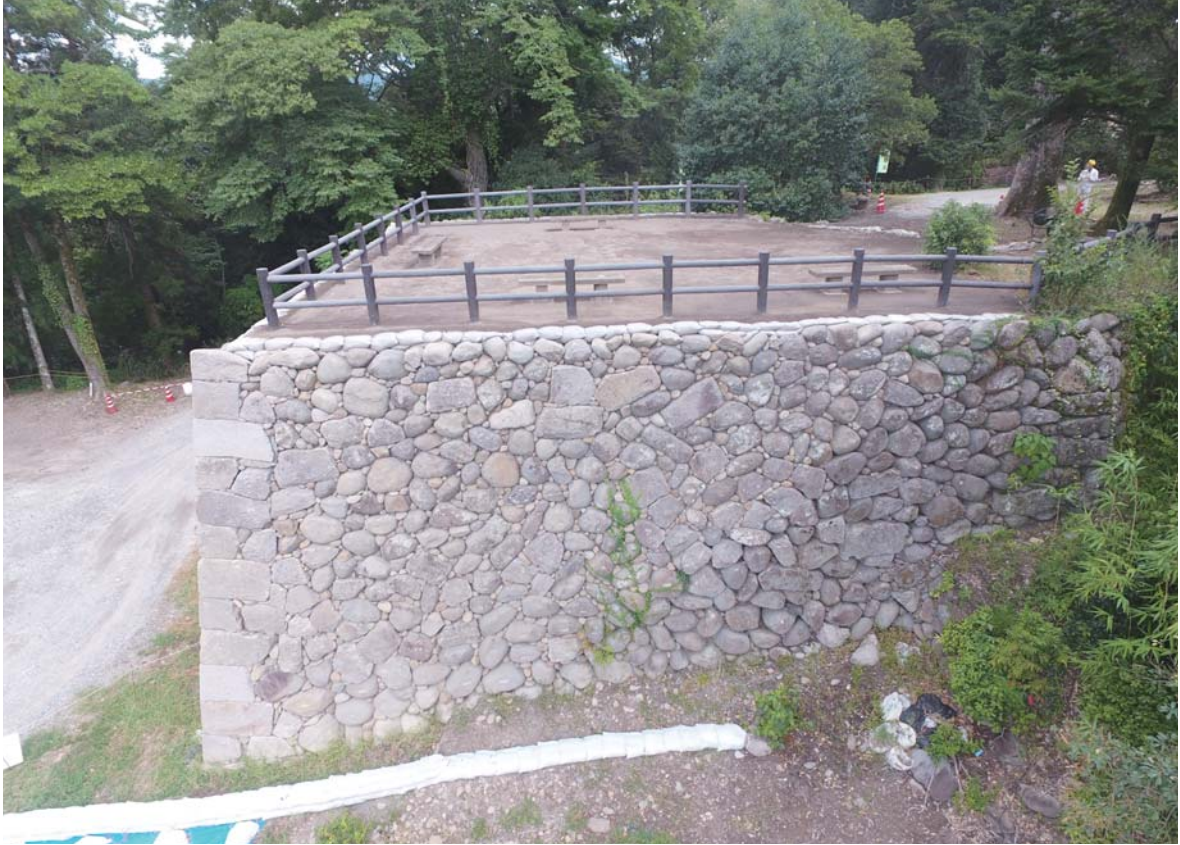
石垣 10 竣工

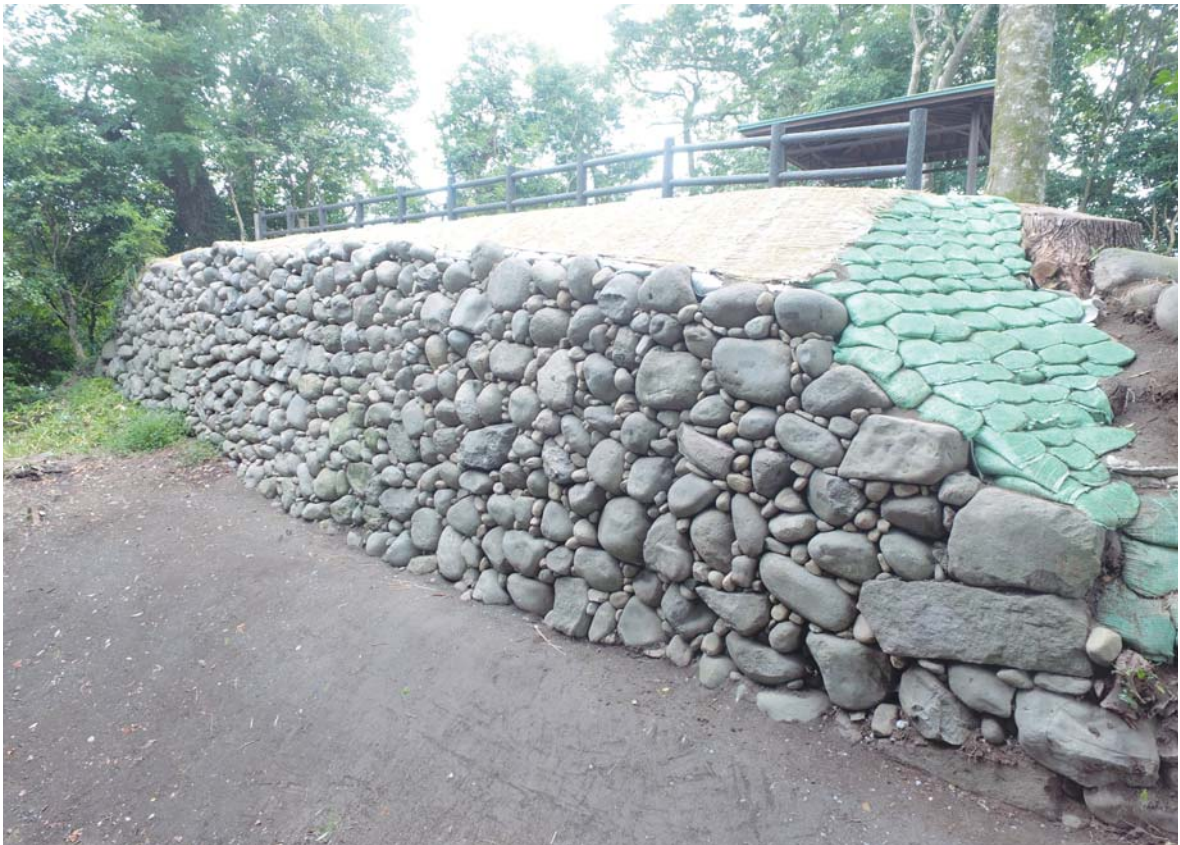
石垣 2・2-2 竣工

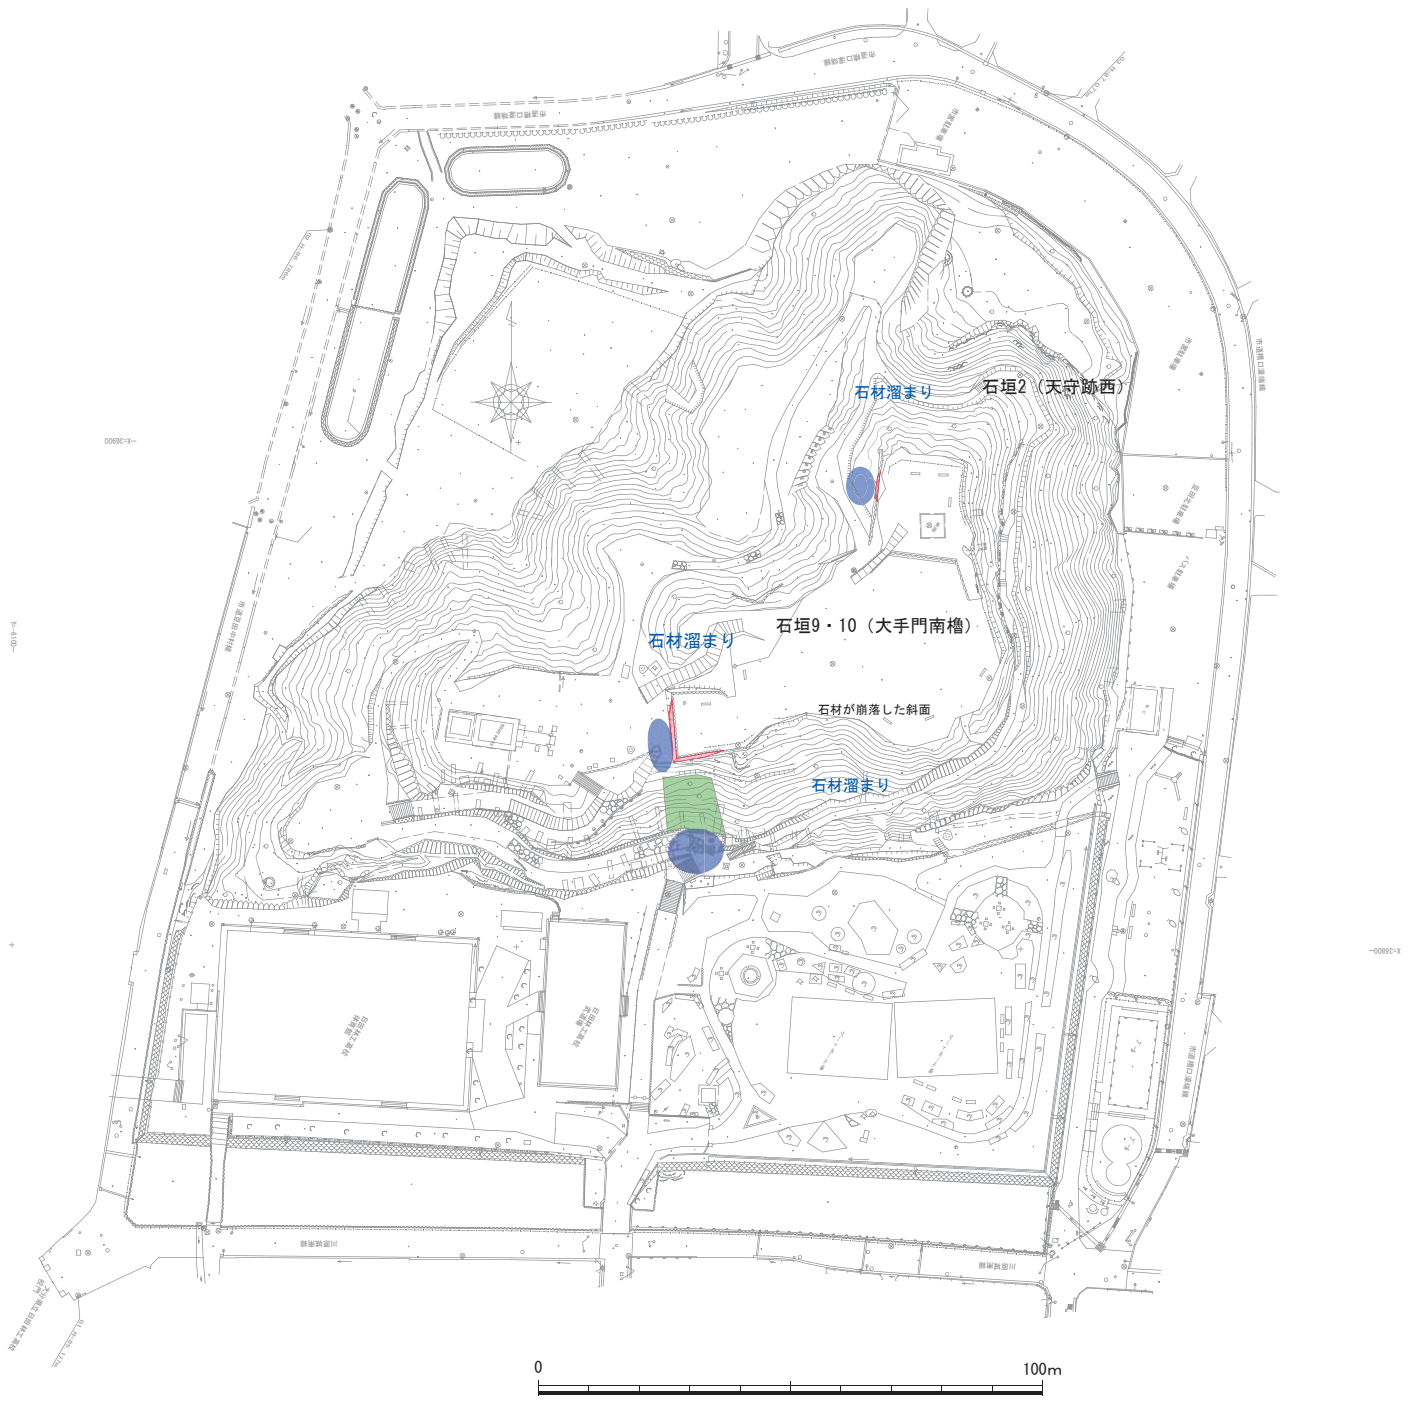
第2図 被災位置図 (1/1,500)

このわずか2ヶ月後の平成28年4月14・16日に発生した熊本・大分地震（以下「熊本地震」）により、永山城跡は石垣の一部が崩落するという被害を受けた。前震とされる4月14日21時26分発生の地震（M6.5、最大震度7、日田市での最大震度4）では特に異変は見られなかったが、本震とされる同16日1時25分発生の地震（M7.3、最大震度7、日田市での最大震度5強、永山城跡に最も近い日田市三本松の最大震度5弱）では大手石垣（石垣9・10）及び天守跡石垣（石垣2）の各一部が崩落して遊歩道を塞ぎ、さらに大手石垣直下の遊歩道（月隈神社参道）にあった鳥居1基（文化3〈1806〉年、郡代羽倉権九郎銘あり）と石灯笼2基（安永6〈1777〉年、安政2〈1855〉年銘あり）も破損・倒壊した。地震発生が深夜であったため、人的被害がなかったことが不幸中の幸いであった。

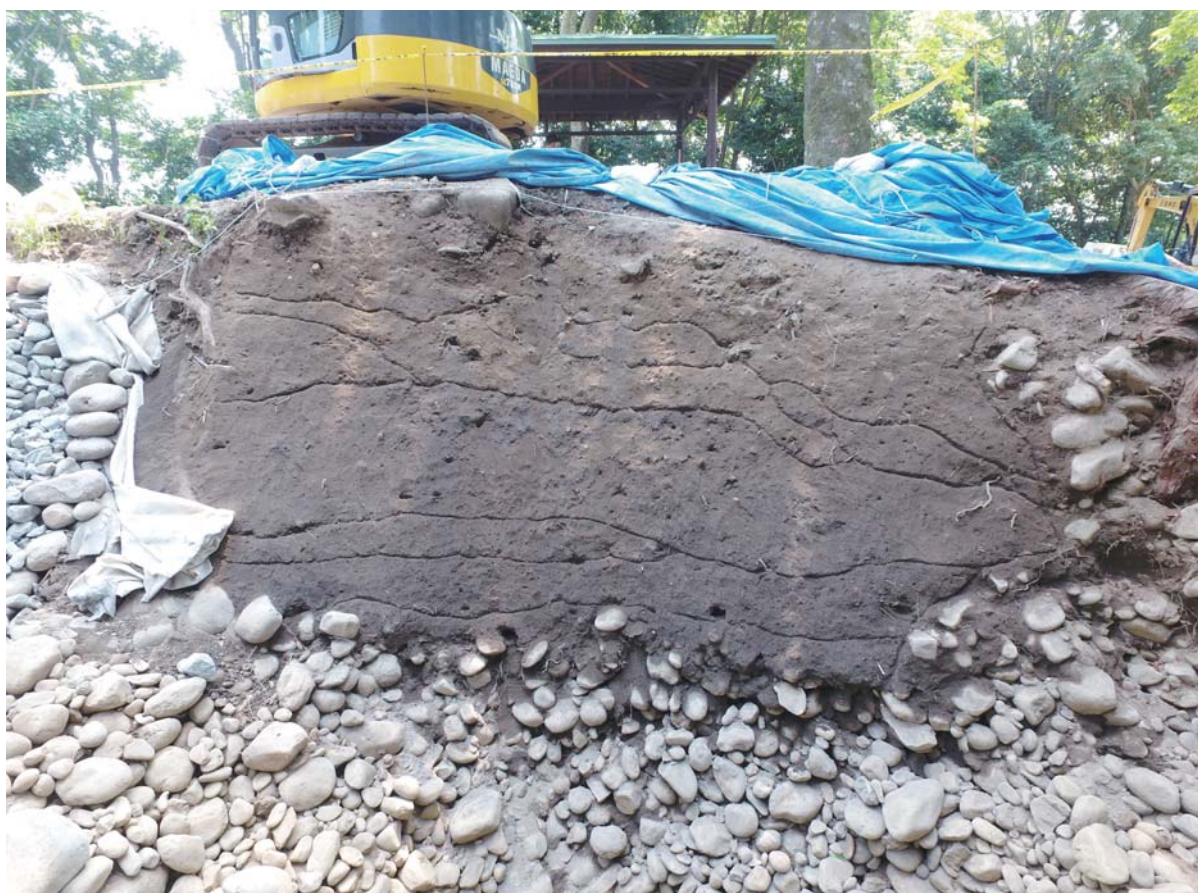
写真2 2-2工区背面土層写真

2工区と同様、背面盛土の確認のみ実施した。土層の堆積状況は2工区と同様である。ただし、今回の掘削範囲内では、凝灰岩の岩盤は確認できなかった。また「裏留め石」列は、上層部では確認できたが、2工区のものほどしっかりしておらず、掘り下げに依り次第に消失した。築石やグリ石の状況も2工区と同様であるが、解体前の築石を観察すると、石材の長辺を表に向けた、控えの短い積み方や斜め積みのような積み方が見られた。後世の積み直しの可能性が考えられたが、背面土層の観察からは明確に判別できなかった。

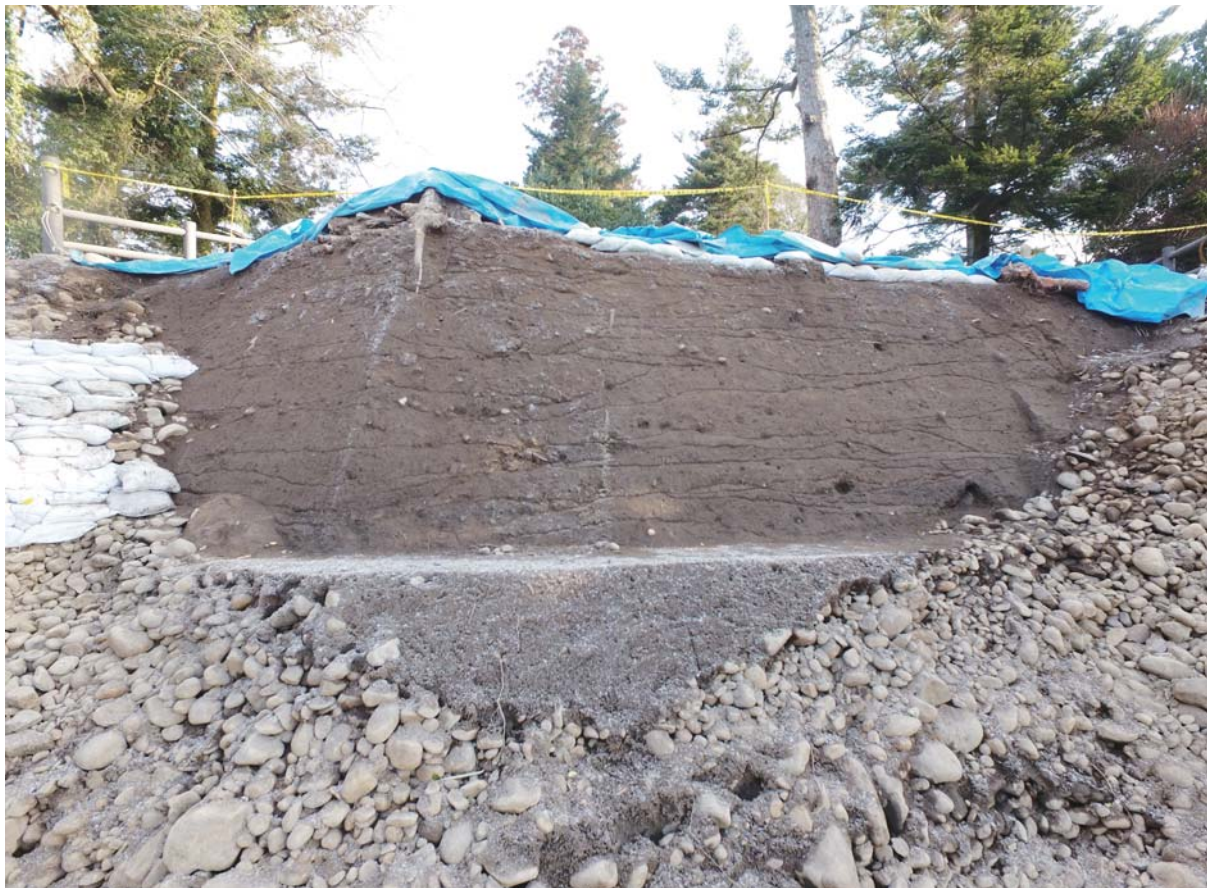
写真3 1工区背面土層写真

平面的な調査では、サブトレンチで土層を確認しながら、人力により1層ずつ掘り下げ、3層上面で遺構の有無を確認した。天端を囲む石垣8・9・10はいずれも複数回の石の積み直し痕跡が石垣表面の観察からうかがえることから、城の構造物に関する遺構が残存している可能性は低いことが調査前から推察されていたが、実際に遺構は確認できなかった。出土遺物は近現代の陶磁器片数点のみである。なお、今回の発掘調査により、石垣8の天端の築石上面にモルタルが貼られており、極めて新しい時期に積み直しまたは補修が行われたと考えられる。背面掘削の過程で確認された背面盛土は、ほぼ全体が灰土で構成されており、一部粘土塊が混入していた。人為的に盛ったものではあるが、版築のように異なる土で細かく搗き固めた様子は見られず、全体的に土に締まりがない堆積状況であった。このような背面盛土のなかで、石垣10のグリ石と背面盛土の境目の一部において、大きめのグリ石が石列状に並べられている「裏止め石」とも言えるような状況が見られた。これは、石垣10が急斜面の上面端部に築かれていることから、特に脆弱な部分にのみ盛土の補強として大きめのグリ石を並べたものと考えられる。なお、天端の調査では複数回の積み直しにより城の遺構は確認できなかったものと考えられたが、背面土層では積み直しに伴うグリ石の大きな変化点は見られず、石垣が最初に築かれてからこれまでに積み直された回数は確認できなかった。

また、築石には控えの長い川原石を選択して使用している様子が見られ、これまで石垣の表面観察で想定していたよりもしっかりとした技術に基づいて施工されていることがわかった。ただし大部分のグリ石には拳大程度の小さな玉石を用いており、グリ石の役割を十分に果たしきれていなかったものと思われる。

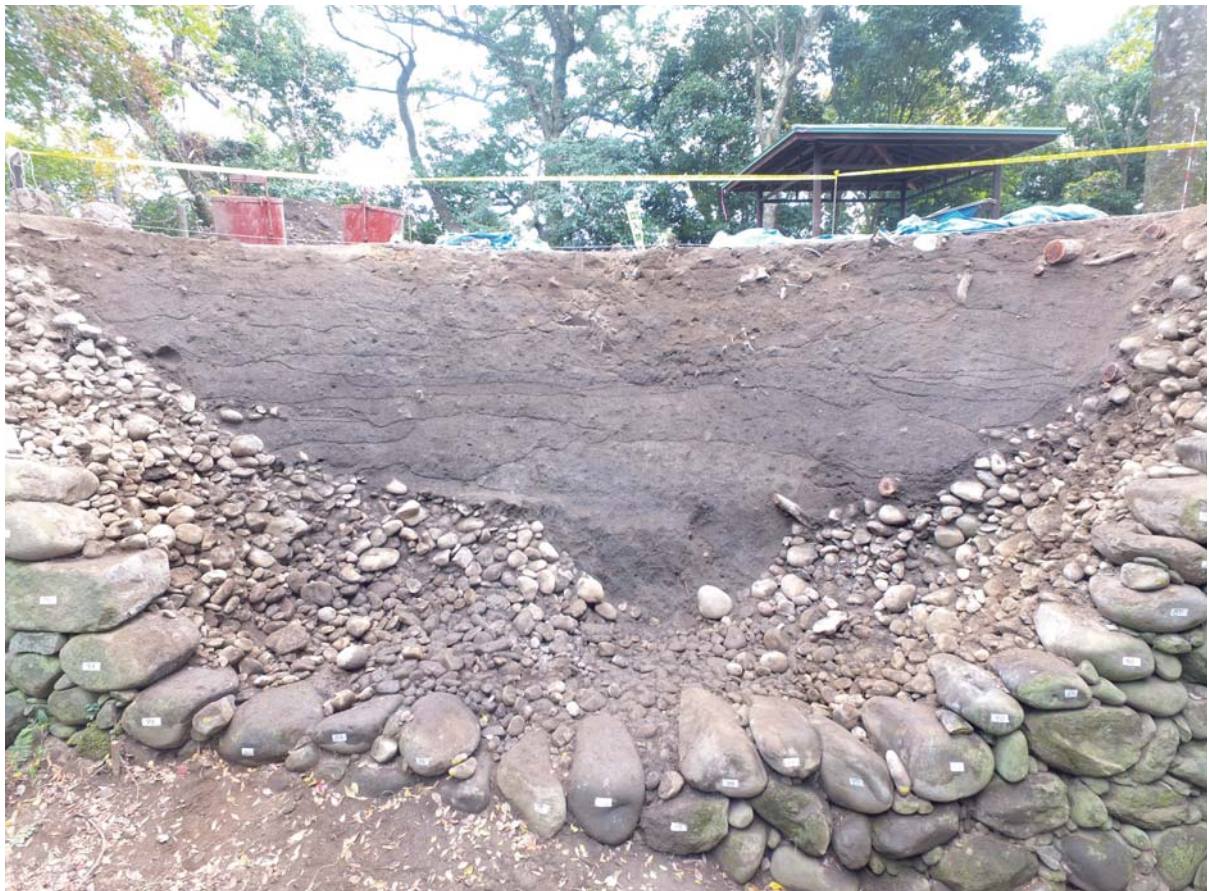
写真4 2工区背面土層写真

岩の岩盤が露出し、グリ石はこの凝灰岩に接している状況が看取された。この岩盤露出部分より上層の背面盛土とグリ石の境目では、1工区石垣10で見られた「裏留め石」状の石の並びよりも明らかにしっかりと大きめのグリ石が積まれた「裏留め石」列が確認でき、石垣を積むにあたって、岩盤をうまく利用している様子がうかがえた。

築石は1工区と同様に控えの長い川原石を選択して使用しており、石垣2もこれまでの想定に比べて丁寧な石積みが施されていることが分かった。またグリ石についても同様に、拳大の小さな玉石を使用していることから、グリ石間の隙間に樹根や土が流入しやすく、グリ石の役割を十分に果たしきれていなかったものと思われる。

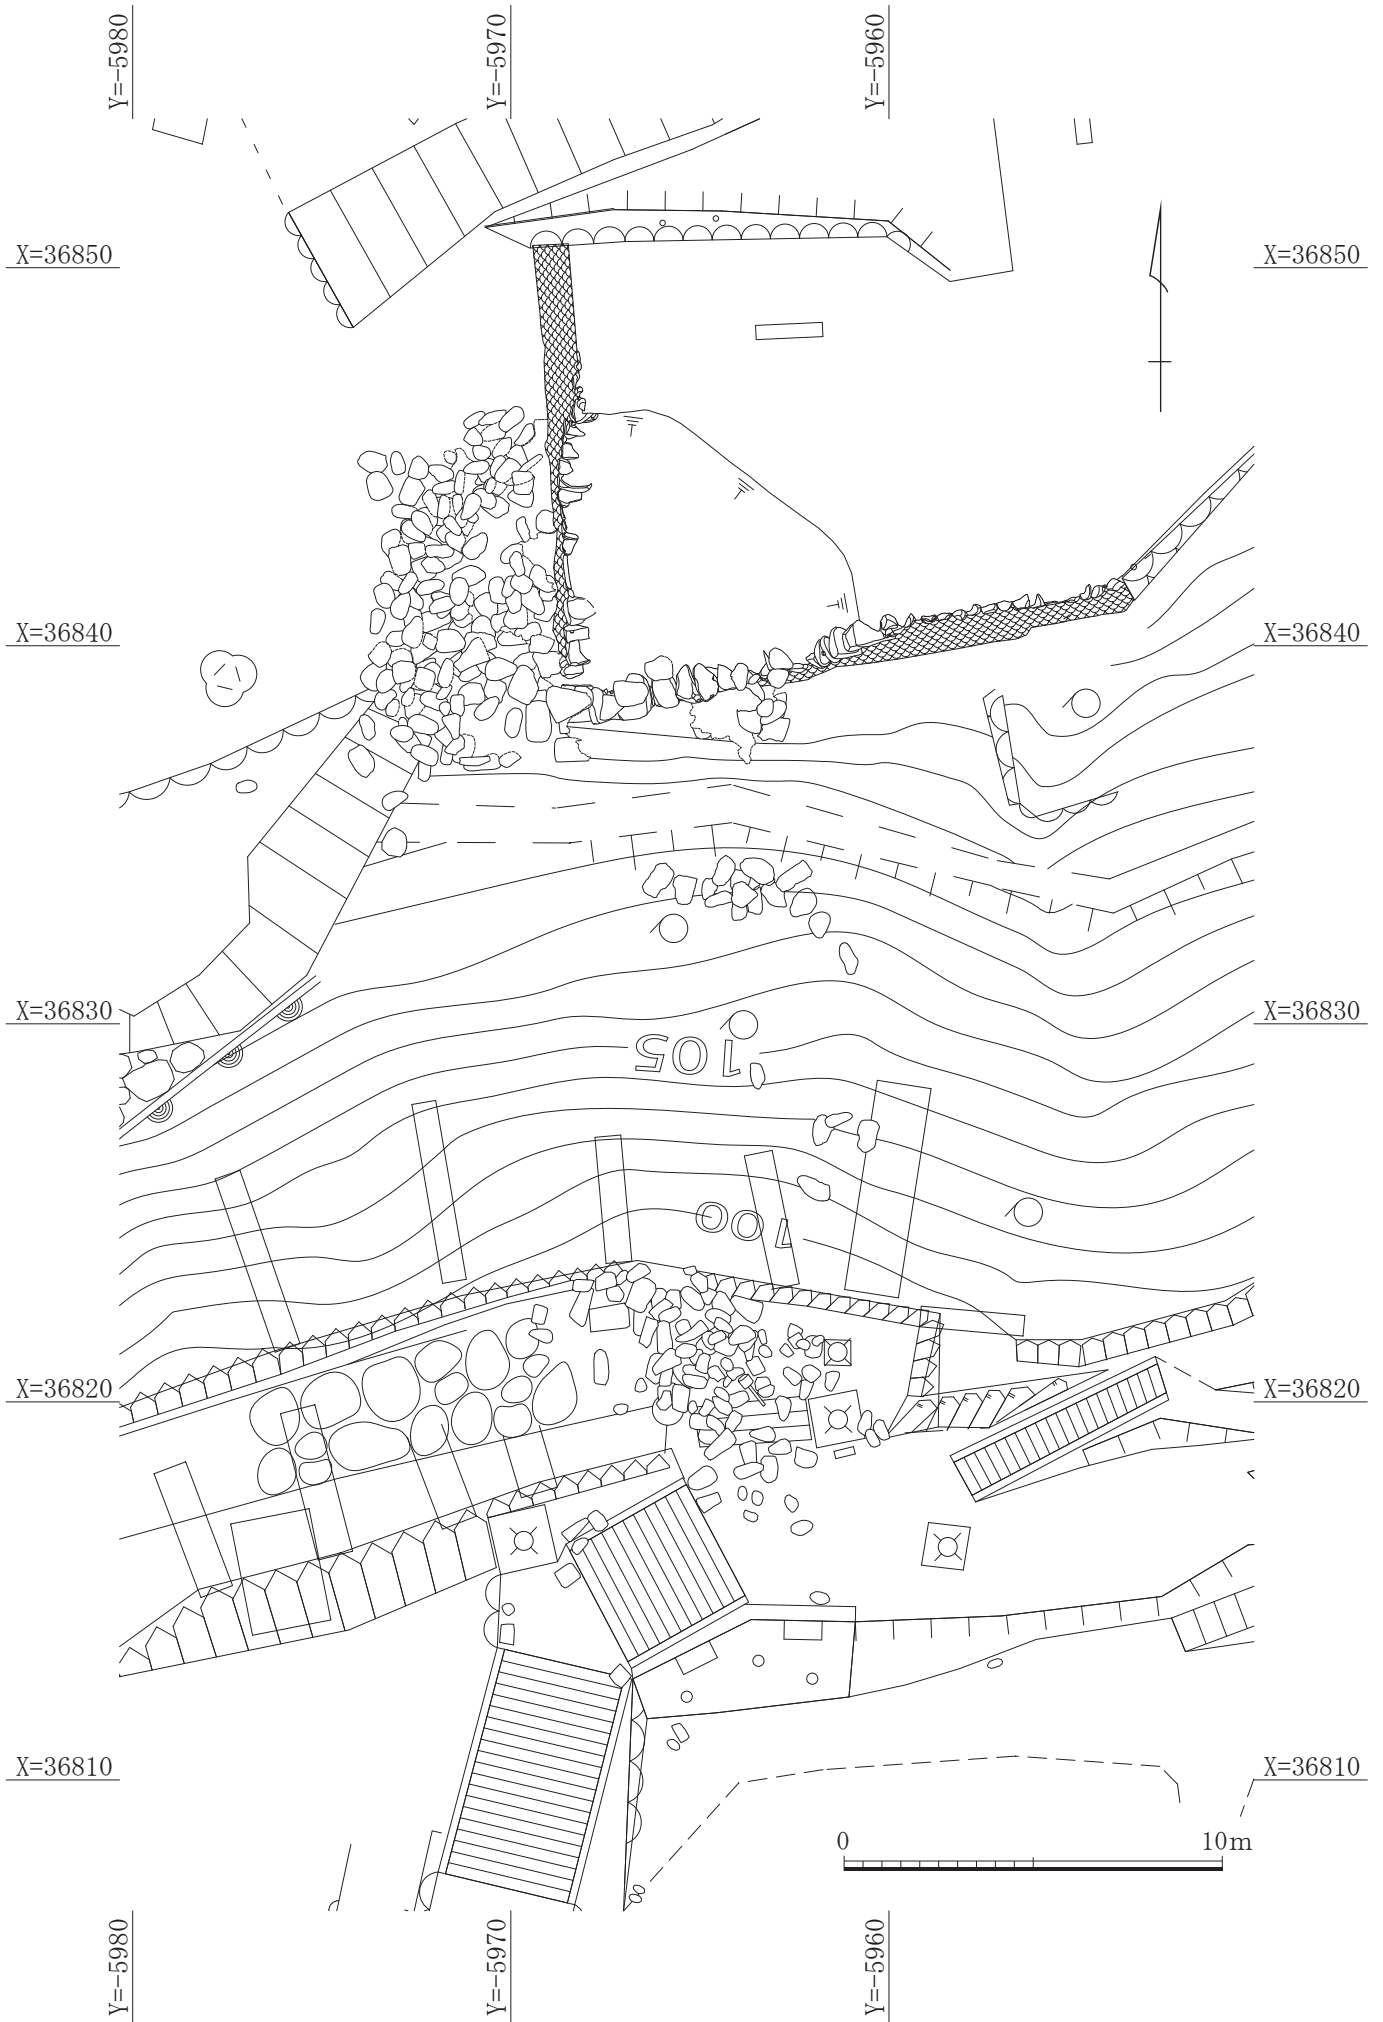
第 14 图 1 工区全体崩落状况平面图(1/200)

大手石垣は月隈山の南面にあり、花月川を挟んで対岸の豆田町はもとより、市街地の大部分から望むことができる石垣である。今回の地震では、その市街地から見える部分、石垣 9 から石垣 10 にかけて、角石を含んで広く崩落した。崩落規模は、石垣 9 面で幅約 6.7 m、石垣 10 面で幅約 7.6 m、高さ約 6 m に及ぶ。石垣 9 の石材は、月隈神社側の平場から公園園路降り口周辺にかけて、石垣 10 の石材は石垣 11 下の斜面からその真下の公園園路踊り場、さらに公園広場の段にまで落ちていた。この落石により、園路踊り場付近にあった鳥居 1 基 (「文化 3 年 郡代羽倉権九郎」銘) が倒壊して部材が破損し、その他石灯笼も一部破損や倒壊等の被害を受けた。石垣の角石はほとんどが園路踊り場に落ちており、3 個程度は大きく破損して再利用不可能な状態であった。石垣の周辺に落ちたものは本丸・大手・月隈神社・大手登り口に設けた各ヤードに、斜面から園路・公園広場に落ちたものは参道付近に仮置きした。

- ・出角部が割石の算木積み部分を含めて崩落。
- ・崩落範囲は天端幅で石垣9：約6.7 m、石垣10：約7.6 m。高さは約6 mであるが、下部1～2 mは崩落石材や土砂に埋もれ、崩落範囲の下端は確認不能。
- ・石垣10の前面には犬走り状の小さな石垣である石垣11があり、その下は急勾配の崖となっている。石垣10の根石を含め、基盤部分は崩落石材や土砂で埋もれていたため、確認不能。
- ・崩落石材は基本的にその石垣の麓に溜まっていたが、一部は南側の崖から公園園路中腹にかけて散乱し、石垣10の直下にあった月隈神社の鳥居や石塔類を破損させていた。
- ・崩落石材を観察すると、築石が控え長50～90 cm程度の川原石、角石は割石で表面にノミ加工が施されていた。崩落の際の衝撃により、破断した角石も見られた。
- ・裏込め石は、拳大から人頭大程度の円礫で、10～20 cm程度のものが多い。崖面にも散乱し収集困難。
- ・石垣天端に設置されていた擬木柵も石垣といっしょに崩落し、崩落方向に柵の基礎ごとやや引っ張られているような状況を呈していた。

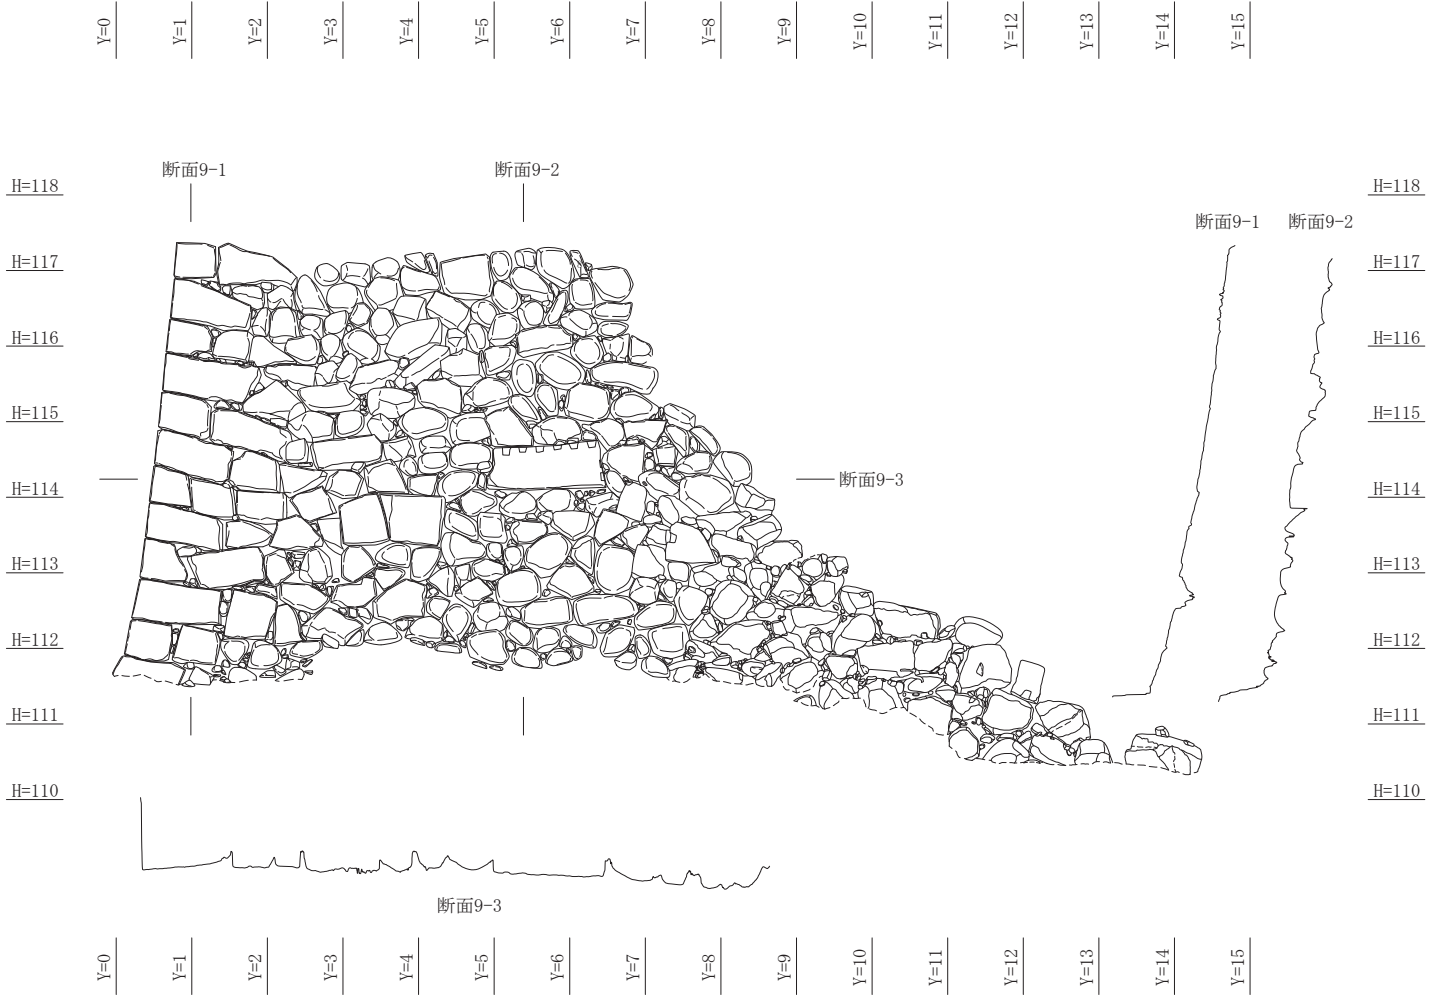
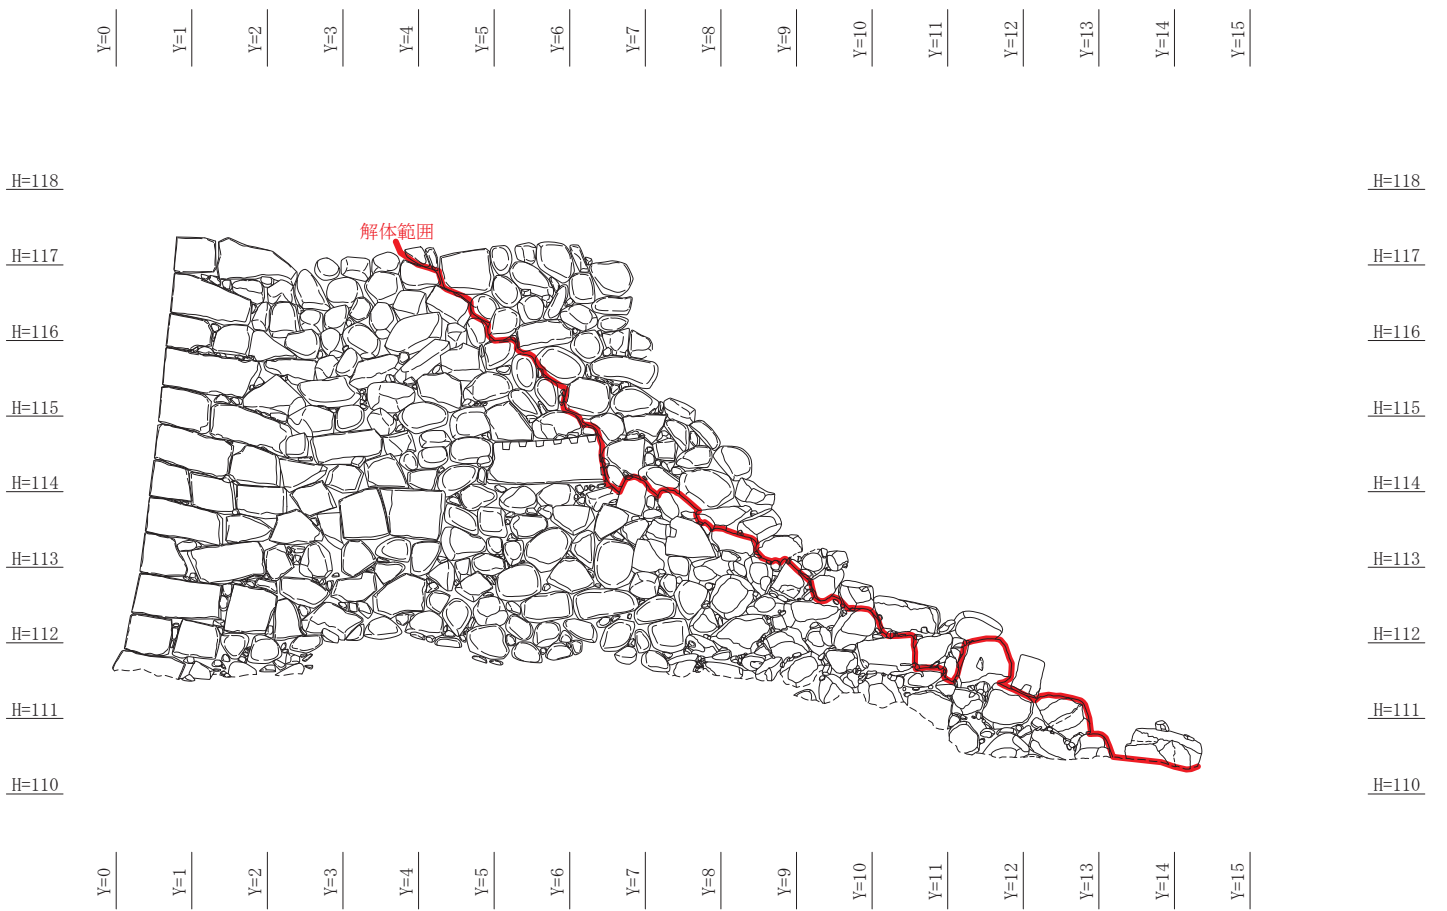
第 15 図 石垣 9 崩落時現況図(上)・解体範囲図「(下) (1/100)

通常、石垣の最下層の石は特段必要のない限り動かさないこととされるが、解体の結果角石 (石垣 9 - 75、石垣 10 - 98) が大きく外側に傾いていることが判明したため、一旦取り外して岩盤の状況をピンポールで確認した。この角石は凝灰岩の岩盤の南端ぎりぎりの位置に据えられており、南側の土の部分にわずかにせり出していたため、次第に傾いて崩落につながったものと思われる。石材の上端を水平または石垣内側の方向に傾けるため、岩盤を少し掘って割グリ石を手作業で詰め、破損のため使用不可能となった角石を適当な大きさに割って敷き、その上に角石を据えなおした。

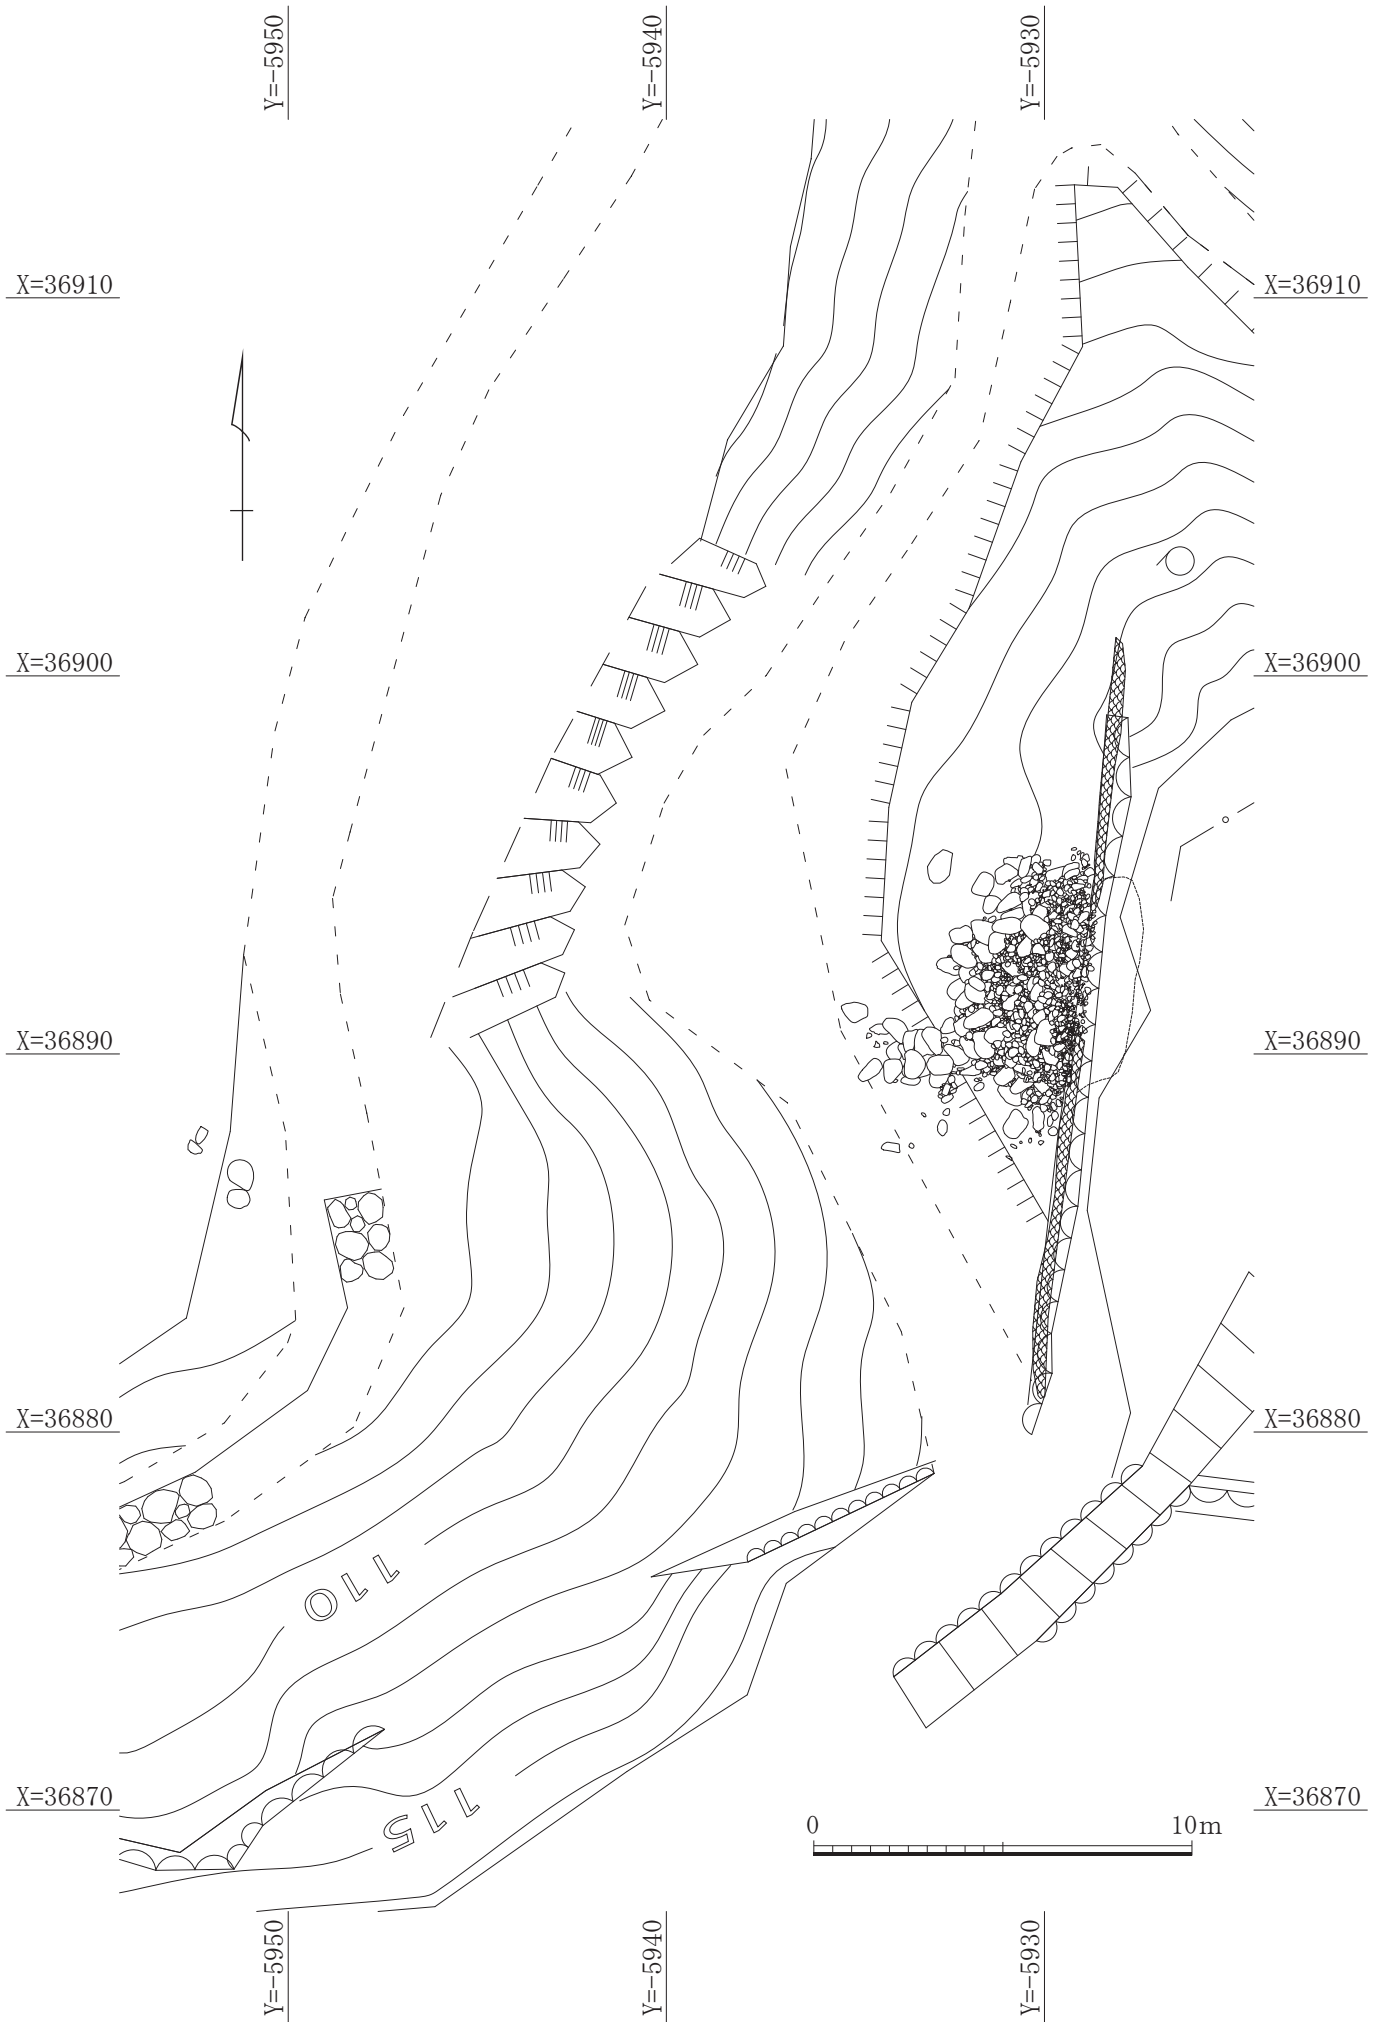
第 23 图 2 工区全体崩落状况平面图 (1/200)

築石は 1 工区と同様、全体的に控えの長いものが使用されており、表面上は一見丸石で不安定に見えていたが、適切に石材を選択している様子がうかがえた。間詰石や鱸飼石の状況も 1 工区と同様であった。裏込め石も同様で、拳大程度の小さな円礫が使用されていた。石垣 2 は先述のとおり上端に樹木が多く存在していたため、根が土を伴って裏込め石の隙間に入り込んでおり、石垣の劣化につながったものと思われる。

・特に石垣2では、天端に林立していた樹木の根によって背面の土壌が劣化し、裏込め石の間によりいっそう入りやすくなっていたと考えられる。地震そのものの揺れが樹幹を通して石垣に伝わりやすい環境にあったとも考えられる。

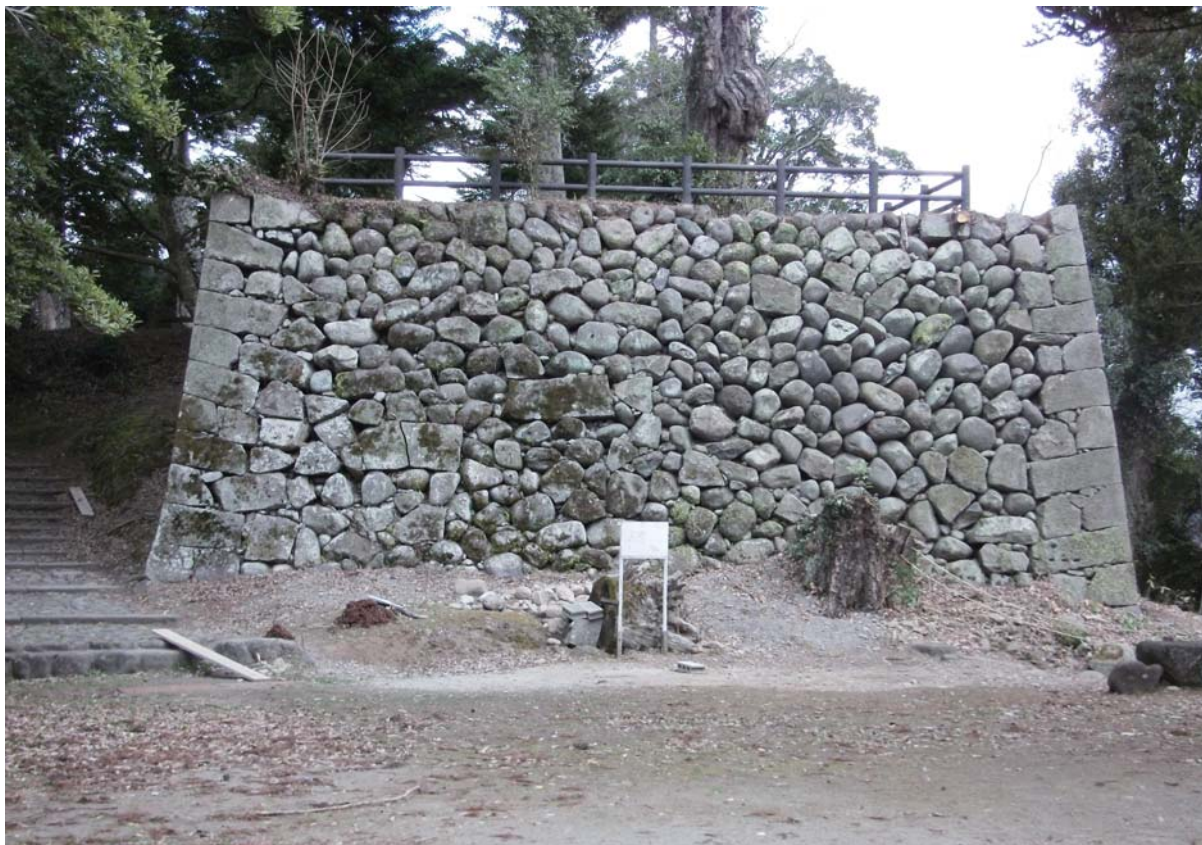
①石垣 被災前 (H 22)

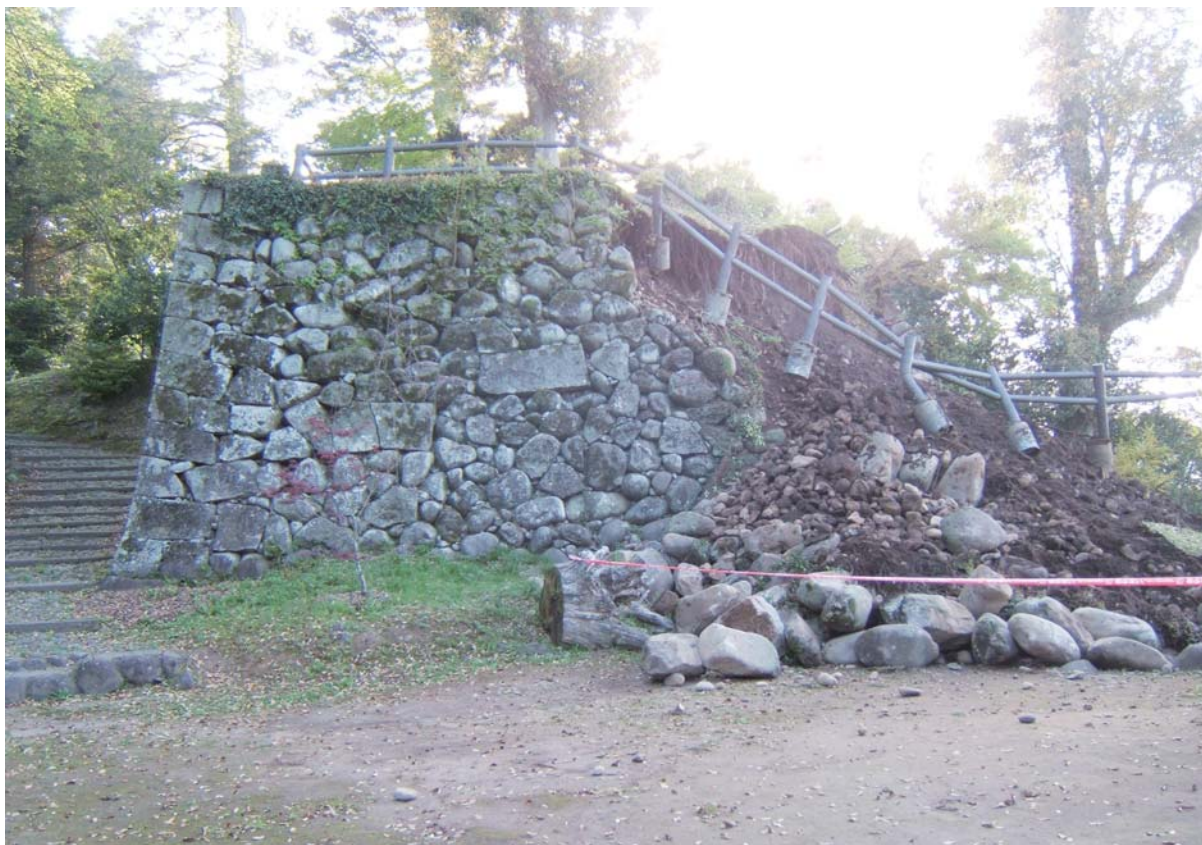
②石垣 被災状況

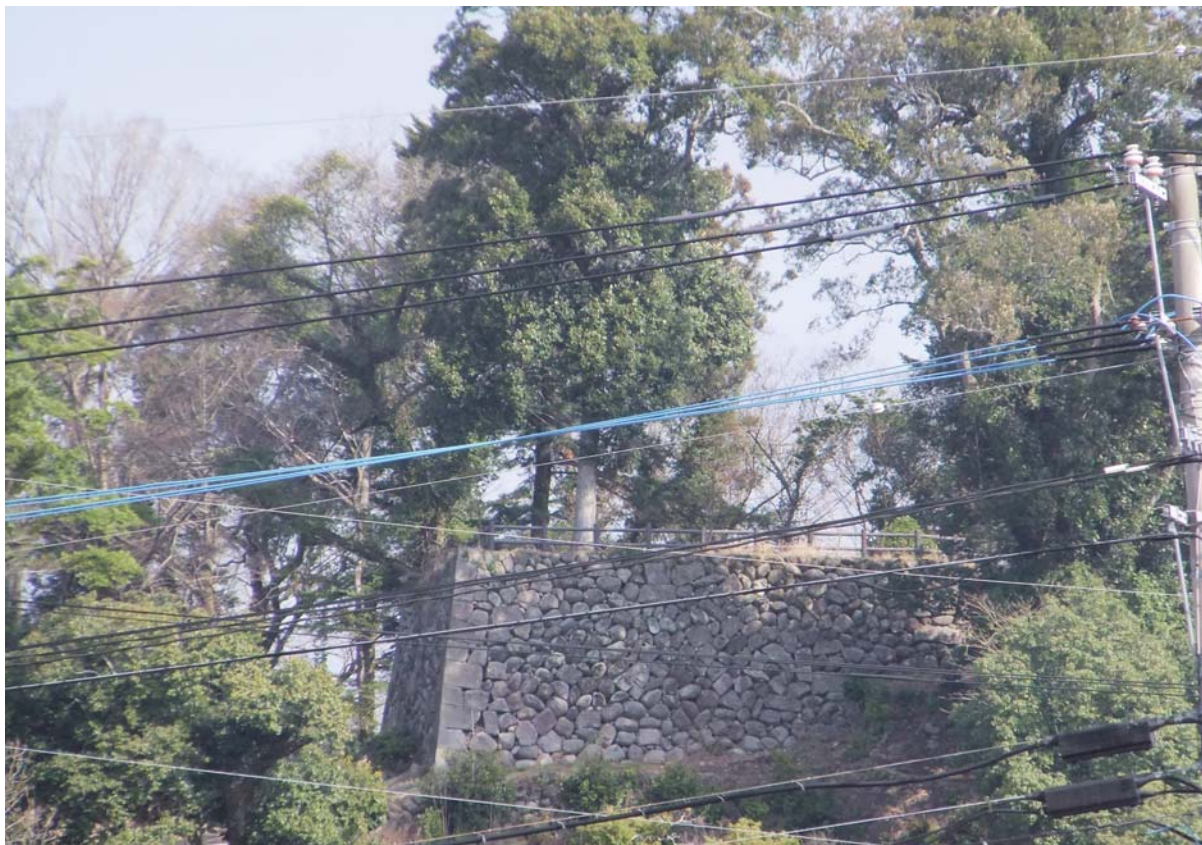
①石垣 10 被災前 (H 22)

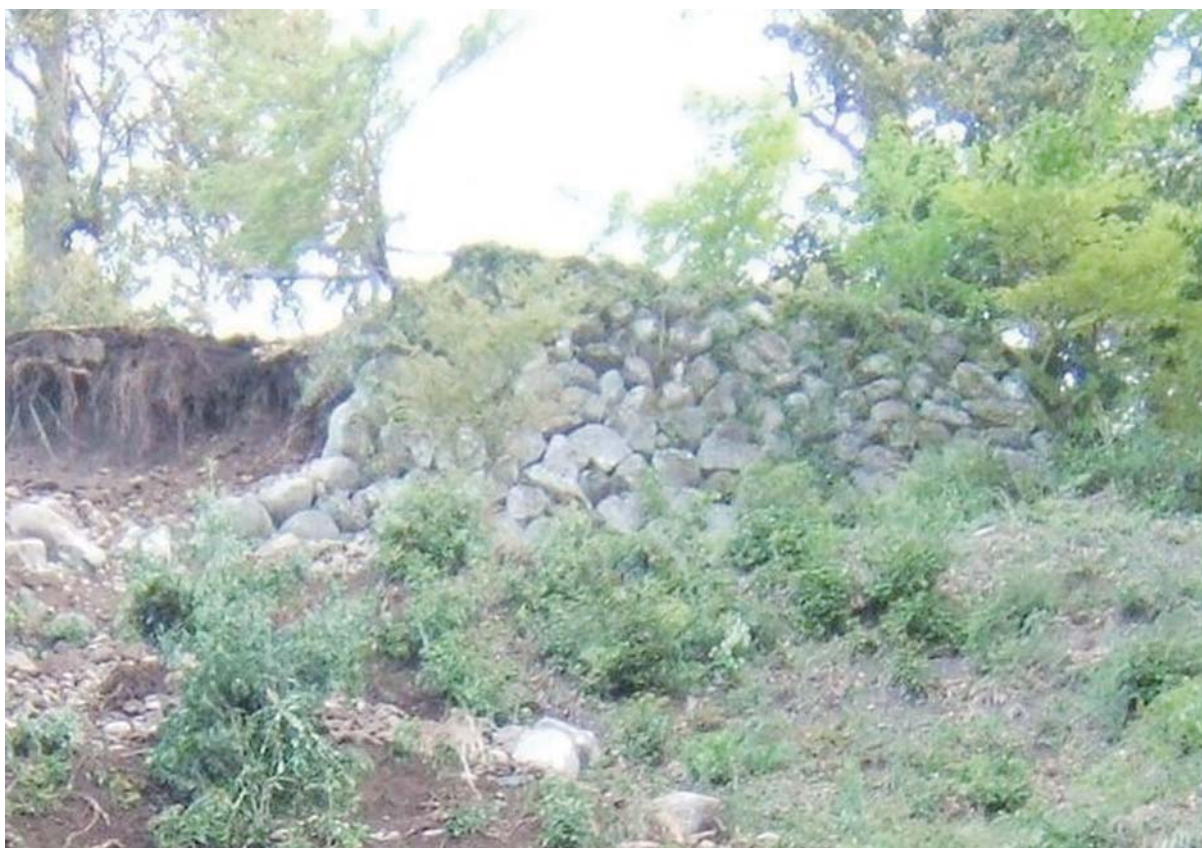
②石垣 10 被災状況
