史跡永山城跡

—史跡永山城跡災害復旧事業報告書—

2019年

日田市教育委員会

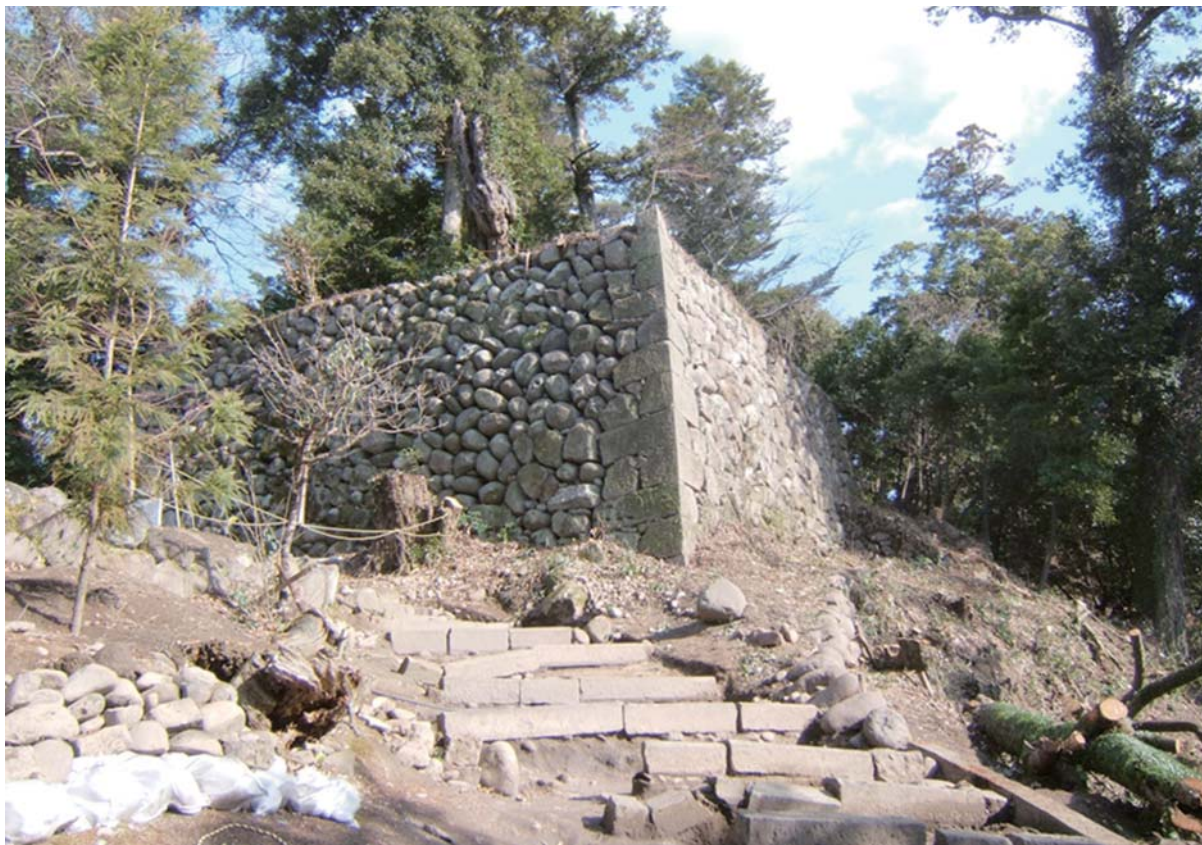
①石垣 9・10 出角部 被災前 (H 22)

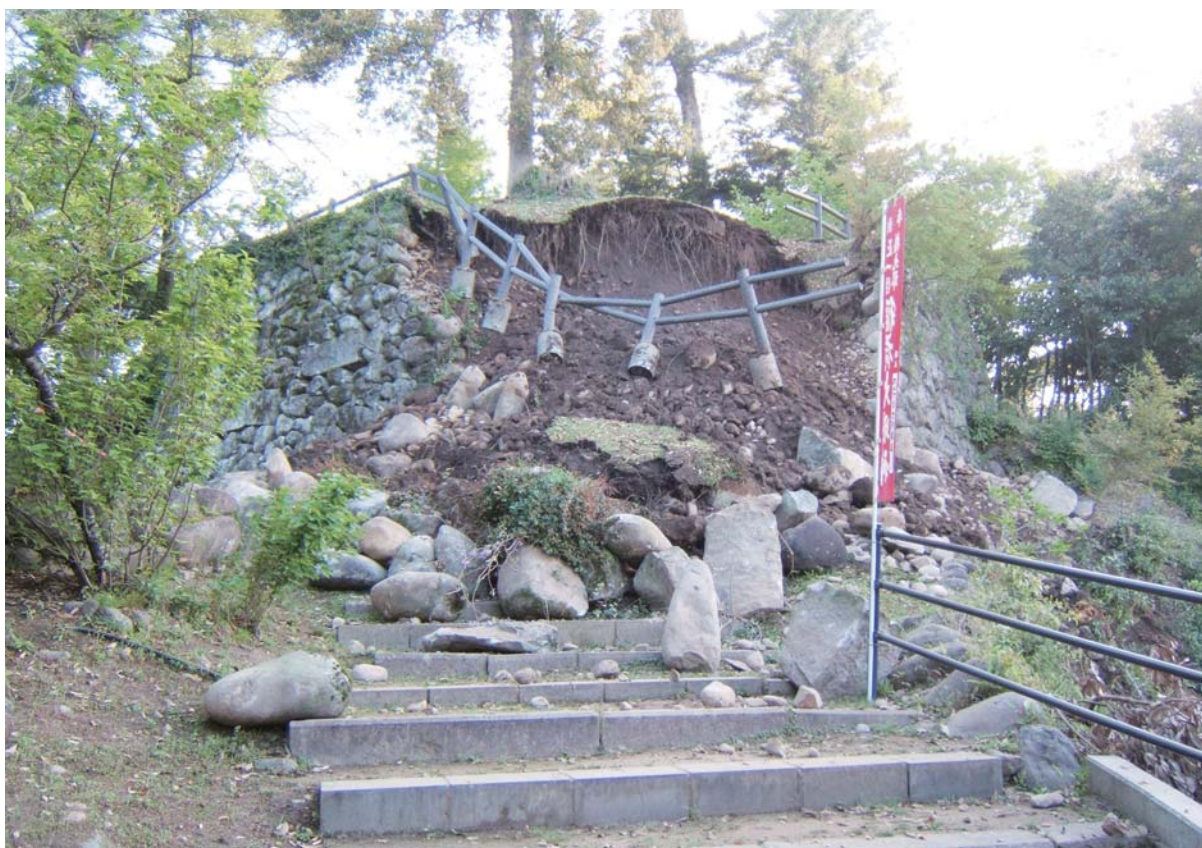
②石垣 9・10 出角部 被災状況

- ・出角部が割石の算木積み部分を含めて崩落。
- ・崩落範囲は天端幅で石垣9：約6.7 m、石垣10：約7.6 m。高さは約6 mであるが、下部1～2 mは崩落石材や土砂に埋もれ、崩落範囲の下端は確認不能。
- ・石垣10の前面には犬走り状の小さな石垣である石垣11があり、その下は急勾配の崖となっている。石垣10の根石を含め、基盤部分は崩落石材や土砂で埋もれていたため、確認不能。
- ・崩落石材は基本的にその石垣の麓に溜まっていたが、一部は南側の崖から公園園路中腹にかけて散乱し、石垣10の直下にあった月隈神社の鳥居や石塔類を破損させていた。
- ・崩落石材を観察すると、築石が控え長50～90 cm程度の川原石、角石は割石で表面にノミ加工が施されていた。崩落の際の衝撃により、破断した角石も見られた。
- ・裏込め石は、拳大から人頭大程度の円礫で、10～20 cm程度のものが多い。崖面にも散乱し収集困難。
- ・石垣天端に設置されていた擬木柵も石垣といっしょに崩落し、崩落方向に柵の基礎ごとやや引っ張られているような状況を呈していた。

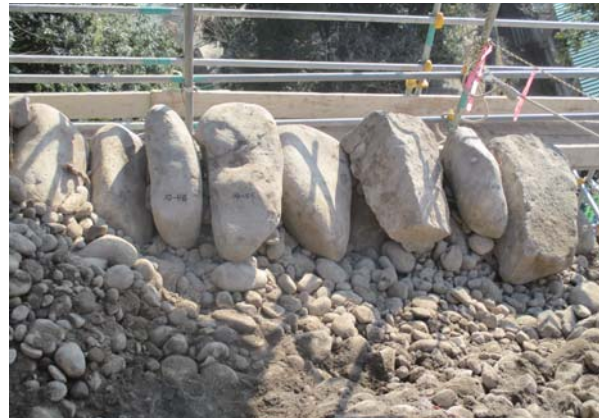
②控えの長い築石（石垣 10 の 5 段目）

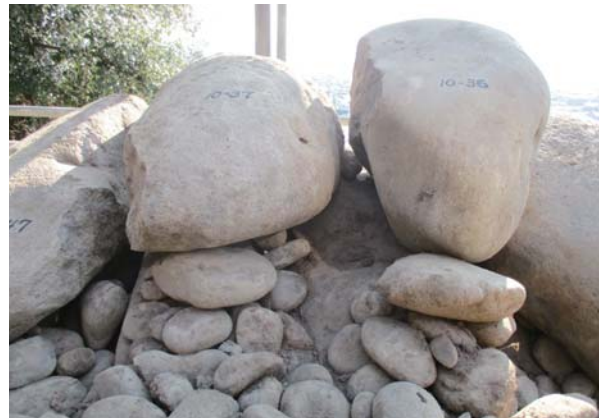
⑥艦飼石（10-36・37）

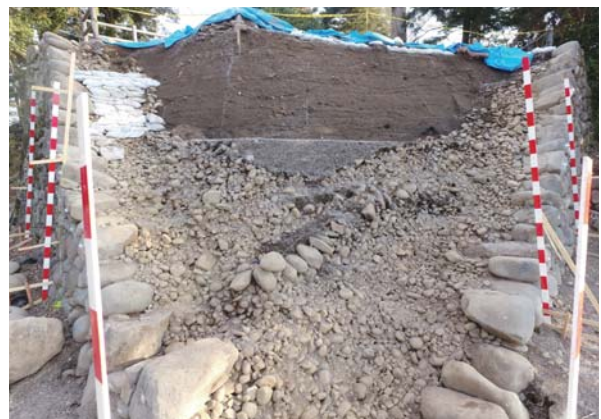
⑧石垣 10 と平行する裏止め石の列

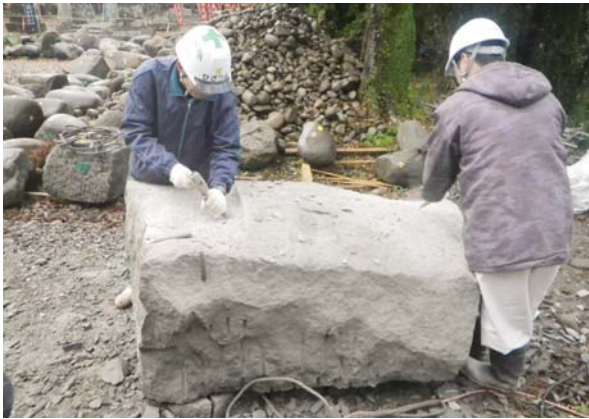
③崩落で破損した角石の新材加工状況

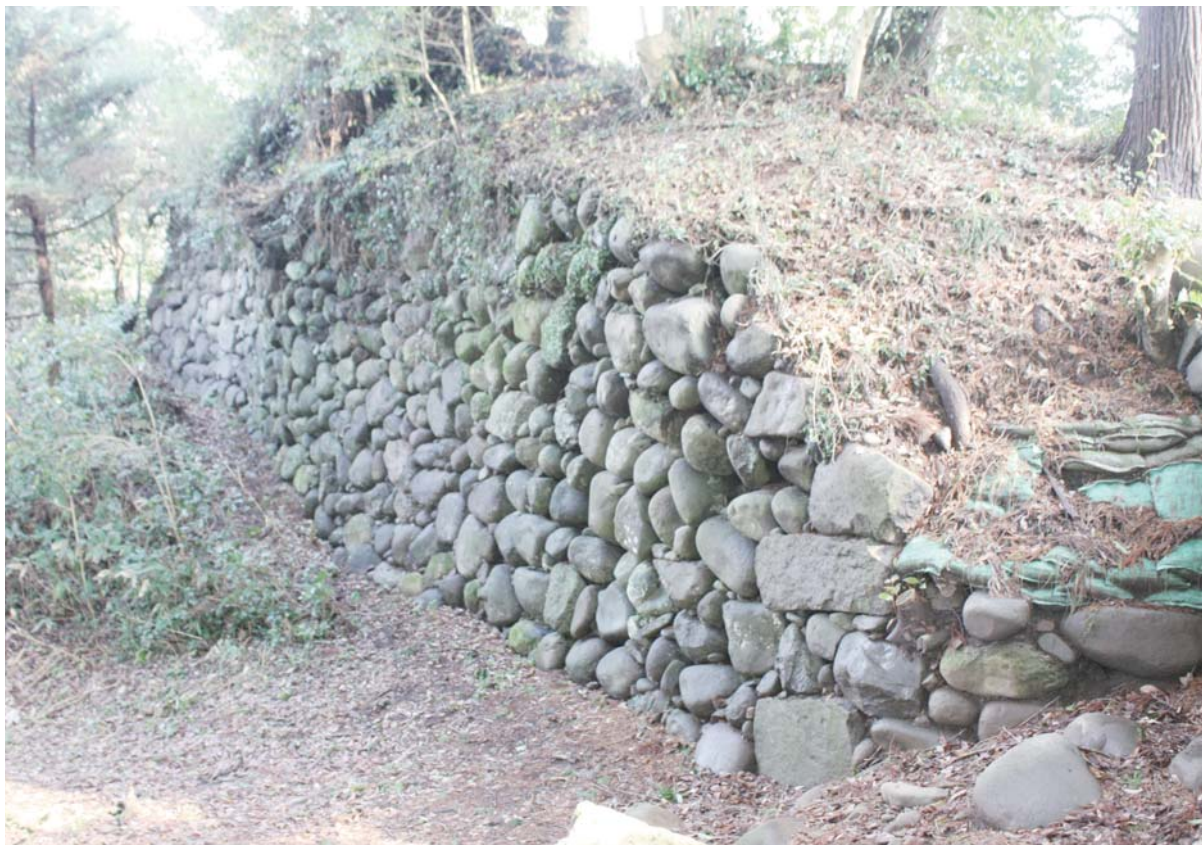
①石垣2 被災前 (H 22)

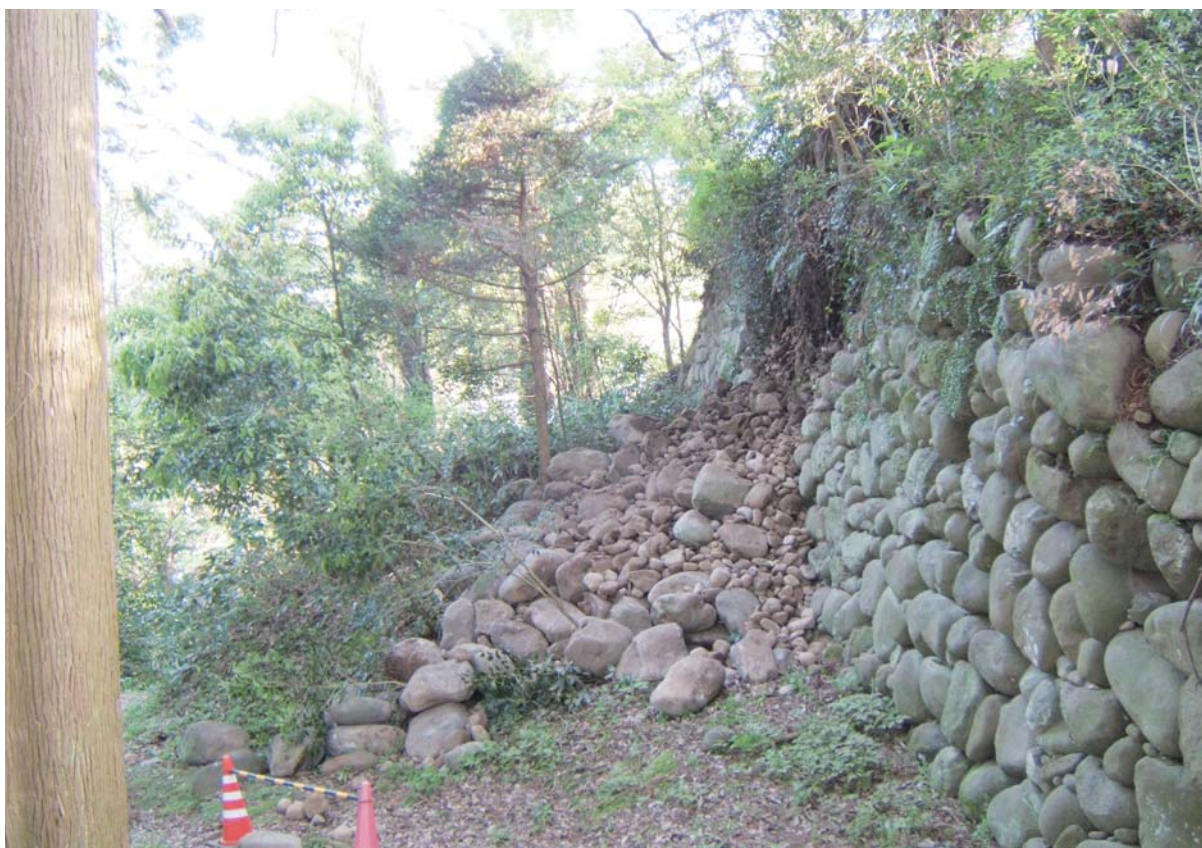
②石垣2 被災状況

・特に石垣2では、天端に林立していた樹木の根によって背面の土壌が劣化し、裏込め石の間によりいっそう入りやすくなっていたと考えられる。地震そのものの揺れが樹幹を通して石垣に伝わりやすい環境にあったとも考えられる。

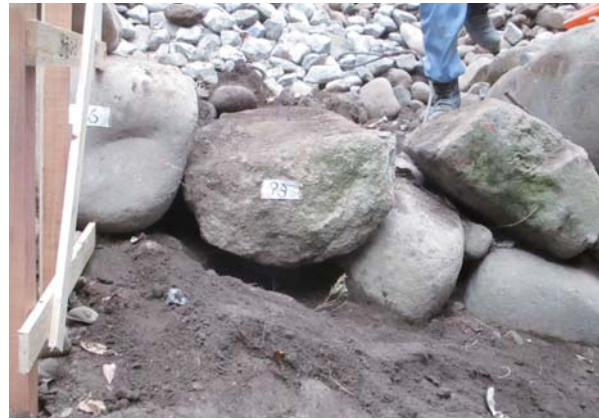
②根石 (93) 前下がり不安定

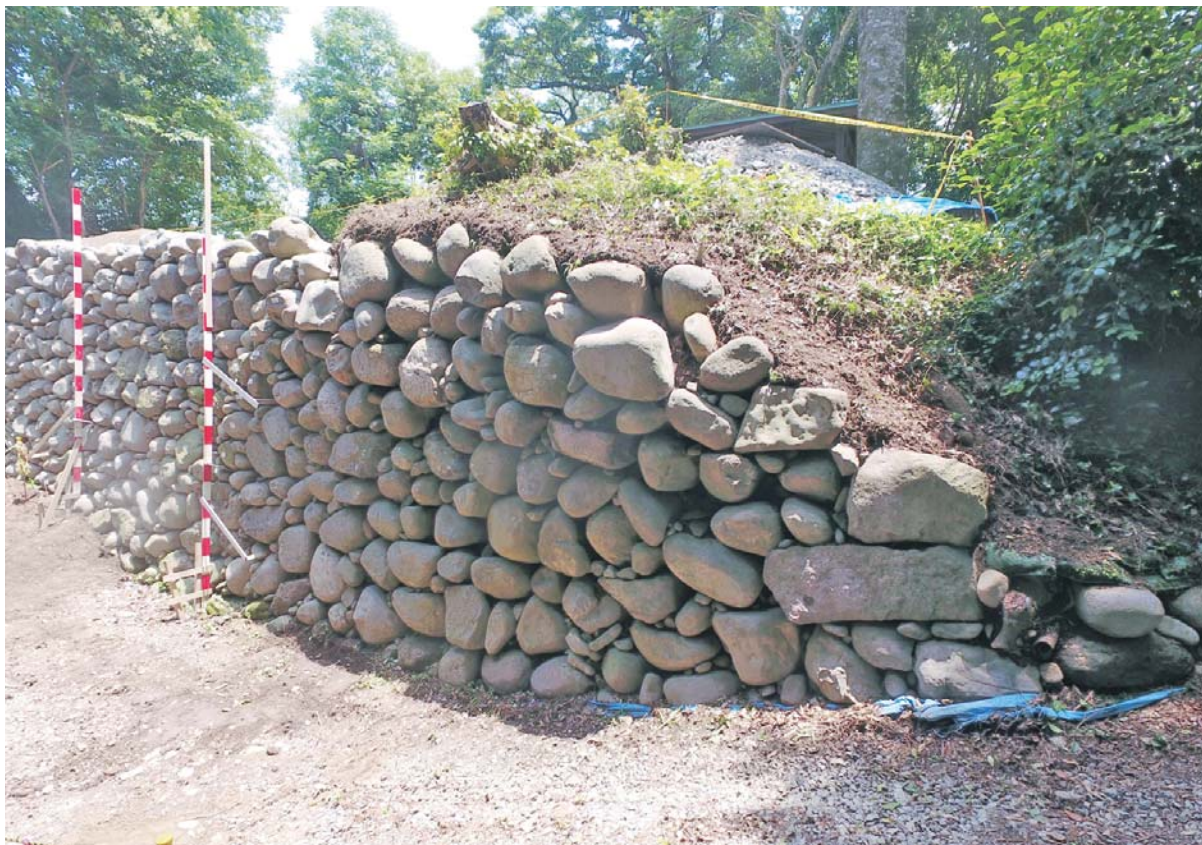
①石垣 2-2 解体前孕み状況

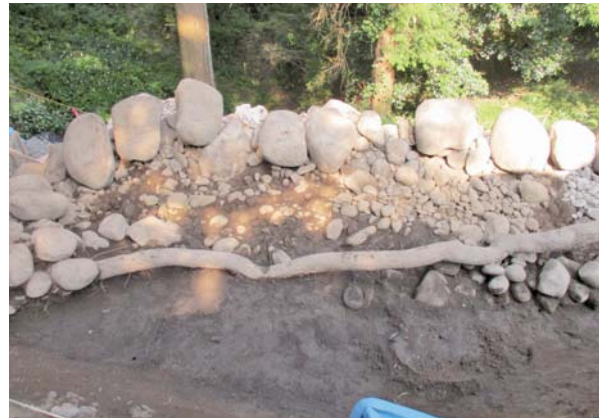
②裏止め石 石材も小さい
