## 第3章 石垣詳細調査

## 第2節 数寄屋屋敷西石垣 (No.1、2、3 6500W・N、6501W、2021W)

## 金沢城数寄屋敷地区石垣探査について

### 第3節 玉泉院丸北泉水縁石垣・数寄屋門台石垣 (No.4 6430W・N・S、2830W・N・S)

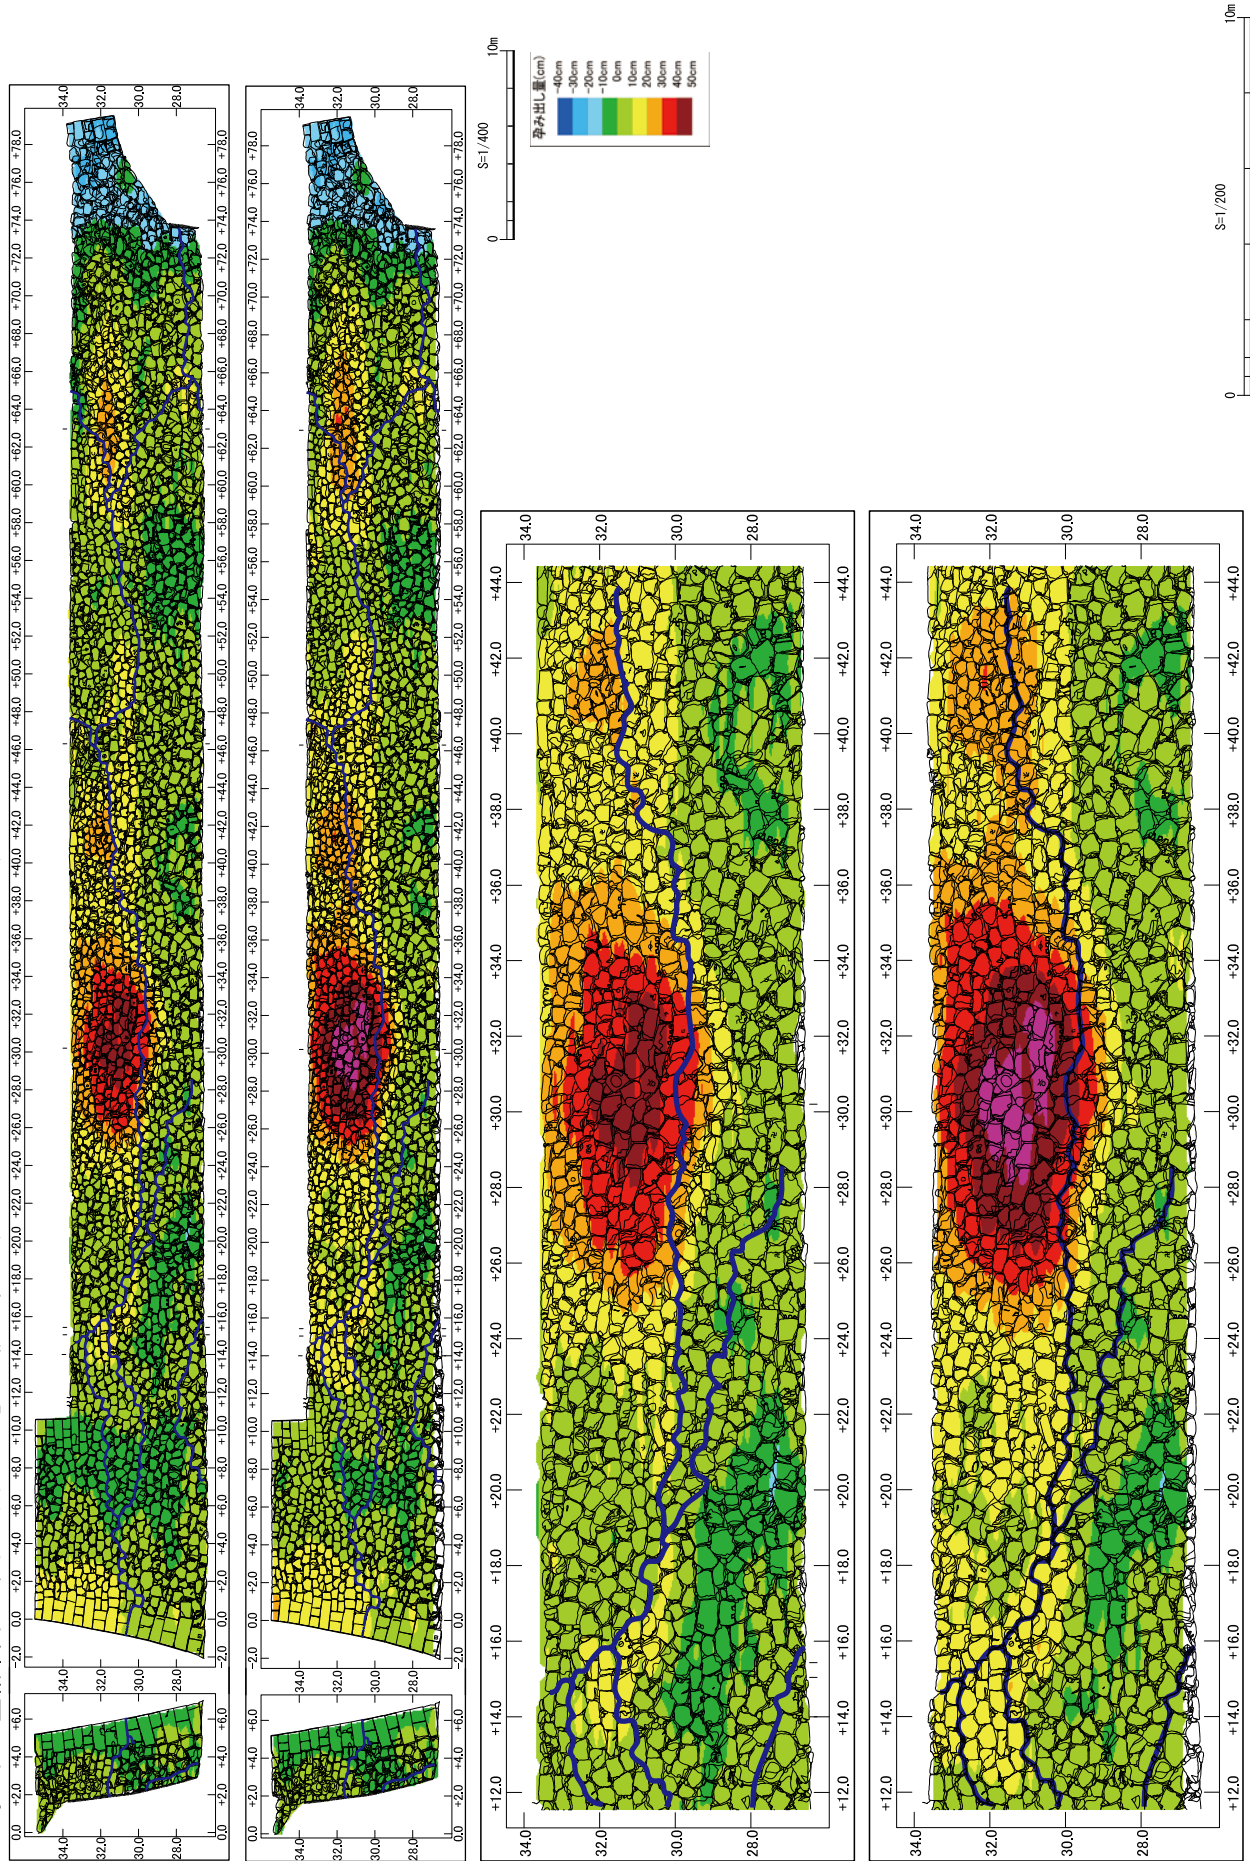
第 65 図 No.2 数寄屋敷西堀縁【6500N、6500W】 2

H28年計測のデータでも孕み出し量図や傾斜角度分布図を作成し、H16年データで作成したものと比較した。孕み出し量図では、基準断面よりも前方への孕み出しを示す黄色の範囲が広がっている（第65図）。傾斜角度分布図は最も変化の差が大きな場所を角度で示すが、こちらの比較では広がりの変化はほとんどみられないが、H18年データ差が大きいとしていた箇所が更に急角度となるような変化がみられた（第66図）。ただし、定点観測で変位の累積を確認している箇所と現地で見ると石垣を目視した際に変形していると判断した箇所については概ね一致する。

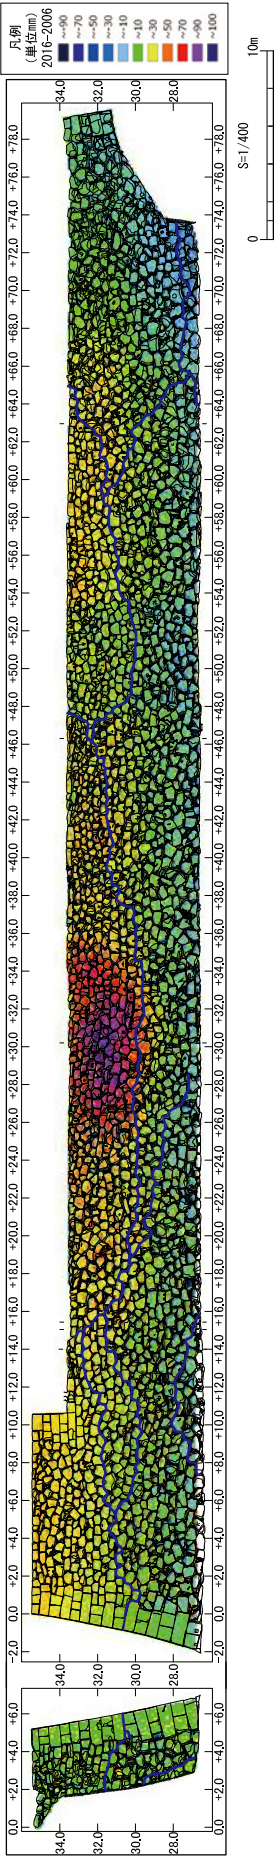
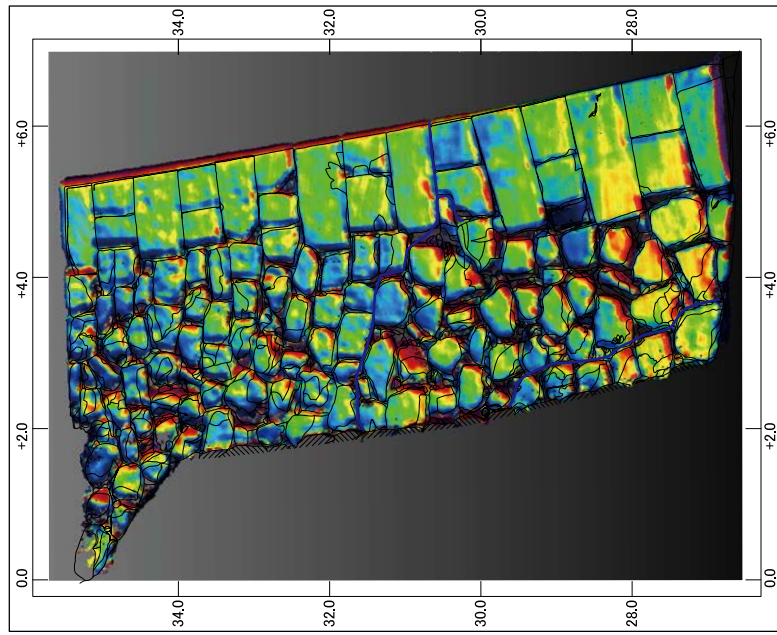
6500Wの定点観測での変位量をみると、10年間に最大で約10cmになる。3次元計測の精度から考えると10年後に再度計測したデータとの差が面的に表現可能ではないかと考え、2時期のデータの差分比較による経年変化量の可視化作業を行った。6500Wでは平成18年(2006)と平成28年(2016)に計測したデータの比較を行った(第67図)。孕みだし量を比較した際に最も大きかった中央部付近については(高さ標高32m、隅角部からの距離30m付近)、前方への変化量が10年間で9～10cmであった。その他の箇所では、石垣の上半部が全体的に黄色～橙色

となっており前方への変位があったことを示している。同じ期間の定点観測の結果と比較すると、中央部に関してはH18からH28年は約80mm、変位が計測されている。計測の誤差や、面的な動きと石材単体の動きという違いも考えれば、概ね一致しているとみてよいだろう。石垣の上半部に関しては、部分的に変位の累積がみられるが、差分比較図のような全体的な変位はない点がどのような理由なのか課題である。

6500Wは、変状が前後方向を基本としているため、石垣の変化について3次元データを2次元で表現しても、変形様態を把握することが可能であった。ただ、6500Wの側面にあたる6500Nについては、前後方向ではなく、横方向への変形が予想され、6500Wで作成してきた差分比較の手法では可視化することが難しい。石垣は単体の面だけが動くわけではないので、6500Wと6500Nのように隅角部を介して連続する石垣は一面が前方向に動けば、側面にあたる面は、石口の開きが想定される。従って必ずしも全面について可視化作業を行う必要はないともいえるが、こういった前後方向ではない変形にこそ3次元データを利用して、表現できないかと試みた。差分図Bと呼んでいる図であるが、前後の動きだけでなく左右・上下への変化も色で表現している（第67図）。

この場合、石材の右側辺が赤く、左側辺が青くなっている。これは旧新データを重ねたときに、データが追加されている場合に赤、抜けた場合に青となることから、石材が左から右へやや右下に動いたことを示している。

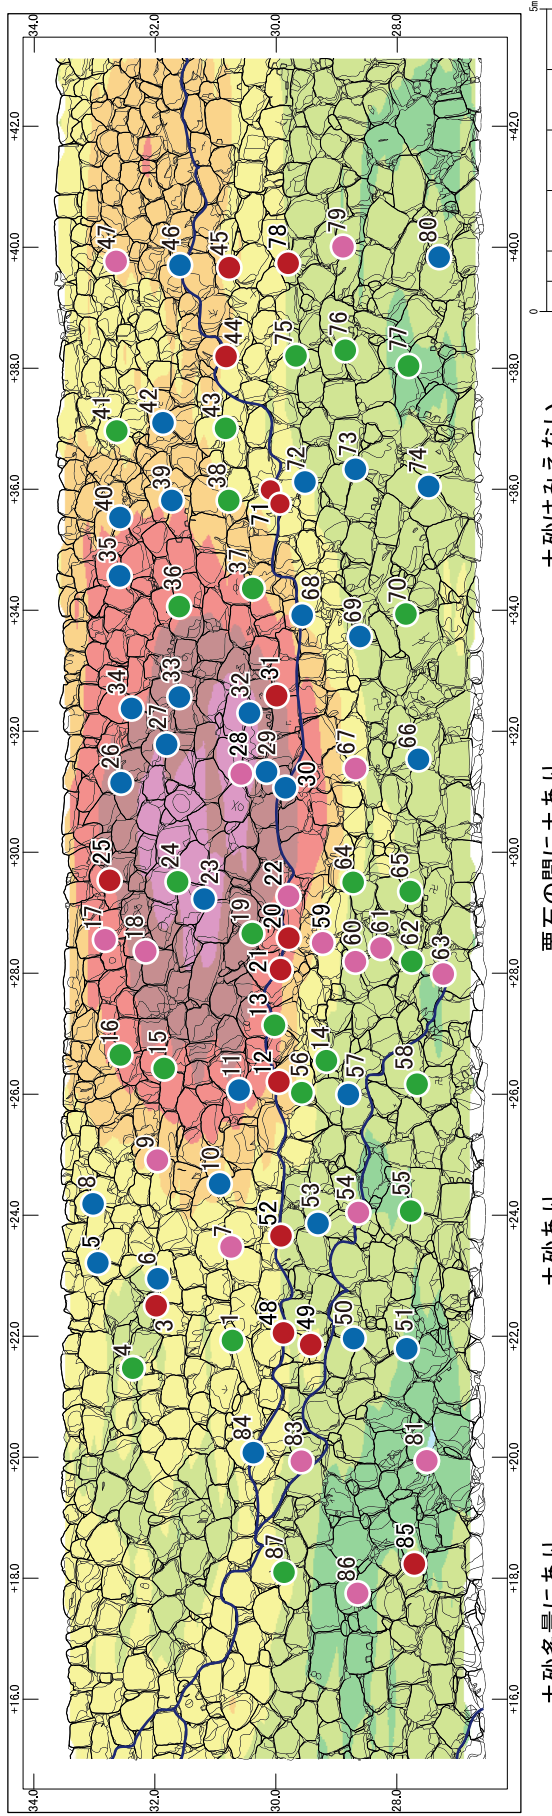
第 68 図 No.2 数奇屋敷敷西掘縁【6500N、6500W】 5

当初は、孕み出し部分は土砂による目詰まりがあると想定しており、実際に土砂が栗石層に見られたのは観察した85箇所の4割ほどを占めていた。土砂が多く見られたのは孕み出し部分のやや下、昭和53年の修築範囲と考える段を中心としていた。第68図の赤のドットがそれにあたるが、土砂が横へと広がっているようにみえる。この段はちょうど変形が始まる付近の高さで、栗石層が目詰まりして、排水機能が落ち、上部の石積に悪影響を及ぼしたとも考えられるが、昭和53年の修築時の解体停止面と推定するラインとも合致することから、作業的に背後からの土砂が堆積するような状況があった可能性もある。6500Wについては令和4年度から解体修理を行うことから、その差に小型カメラで覗いた内部の情報と現地の状況を比較・検証を行いたい。

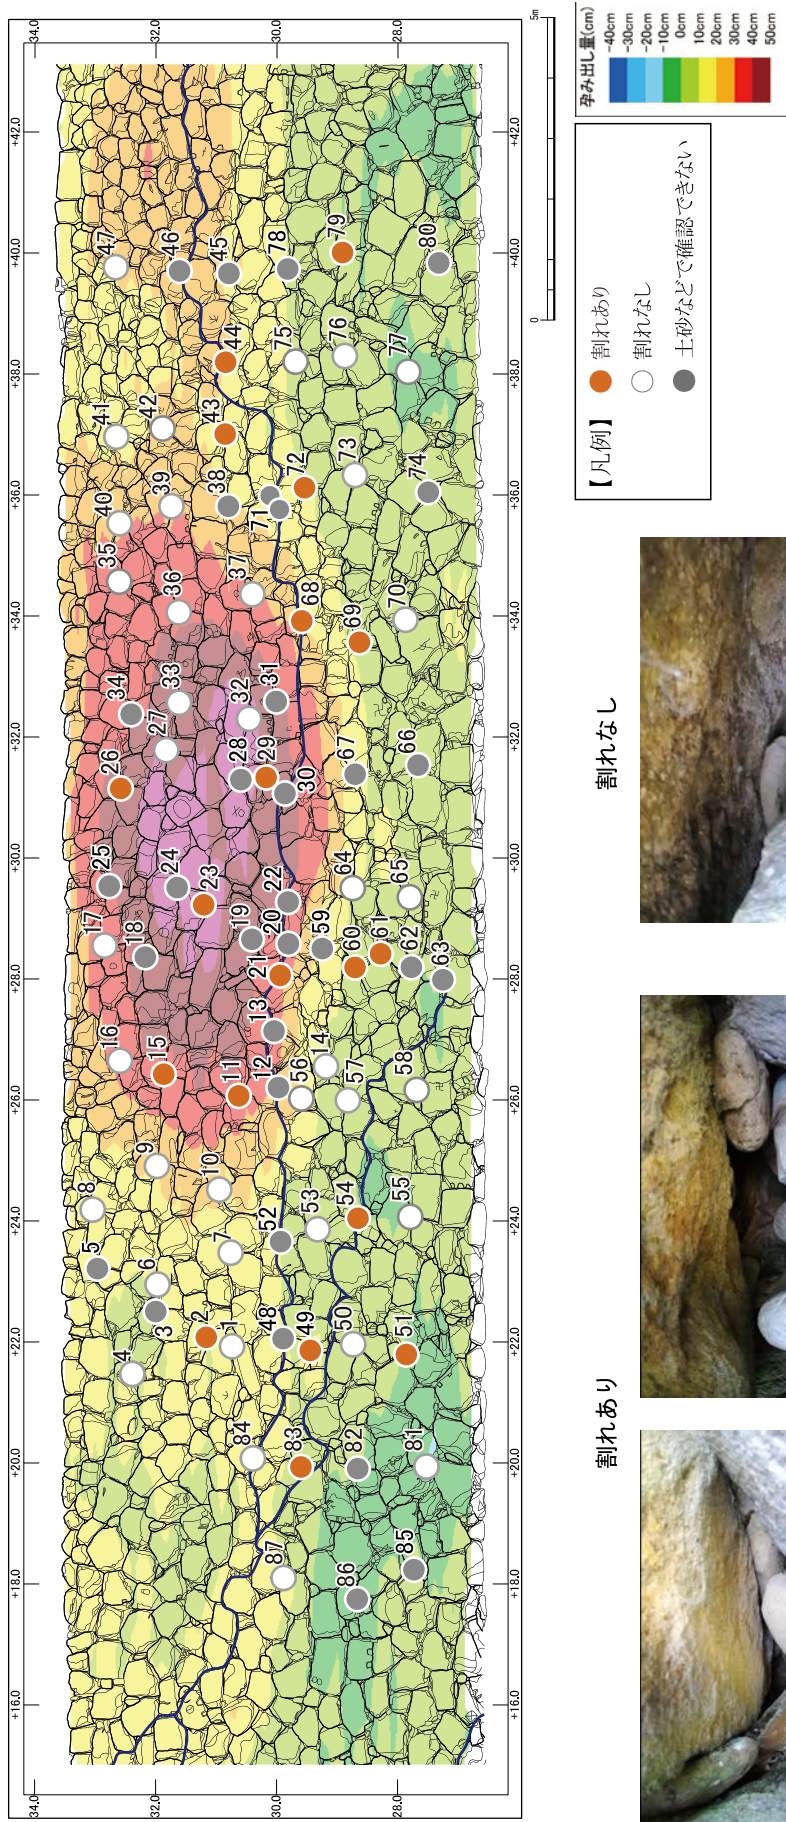
第 69 図 No.2 数寄屋敷西堀縁【6500N、6500W】 6

次に介石の破損状況だが、88箇所のうち19箇所で確認した。割れて欠落したものが多いが、介石として築石に挟まれた状態で、築石の圧力により割れたまま築石の間に残ったものもある。介石の破損は変形箇所に集中はせず、点々と分布する。そのことから、変形の誘因として関連付けるよりも、石積みに無理な力がかかったことによる破損であろうと考えており、一時的とはいえ、介石が割れることで無理な力を逃がして、一旦石積みがこの状態で安定化したともいえよう。

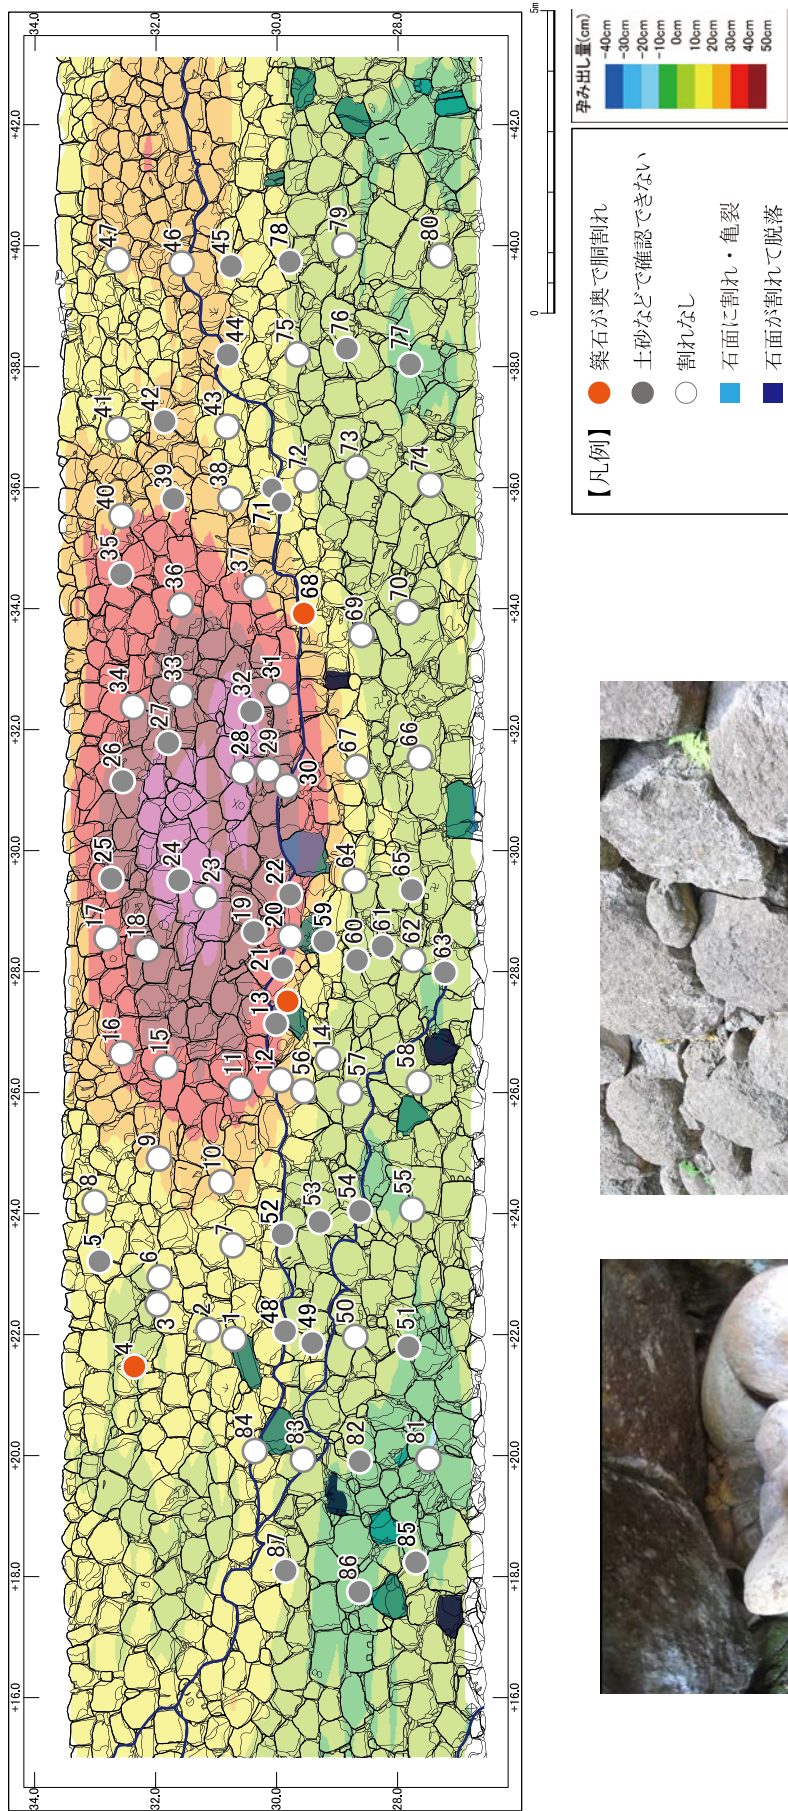
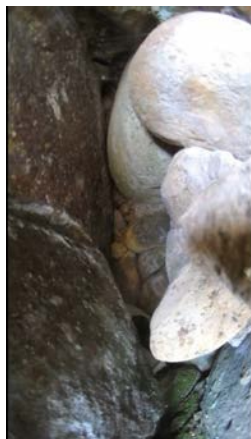
第70図 No.2 数寄屋屋敷西堀縁【6500N、6500W】7

83右上の石面の割れ

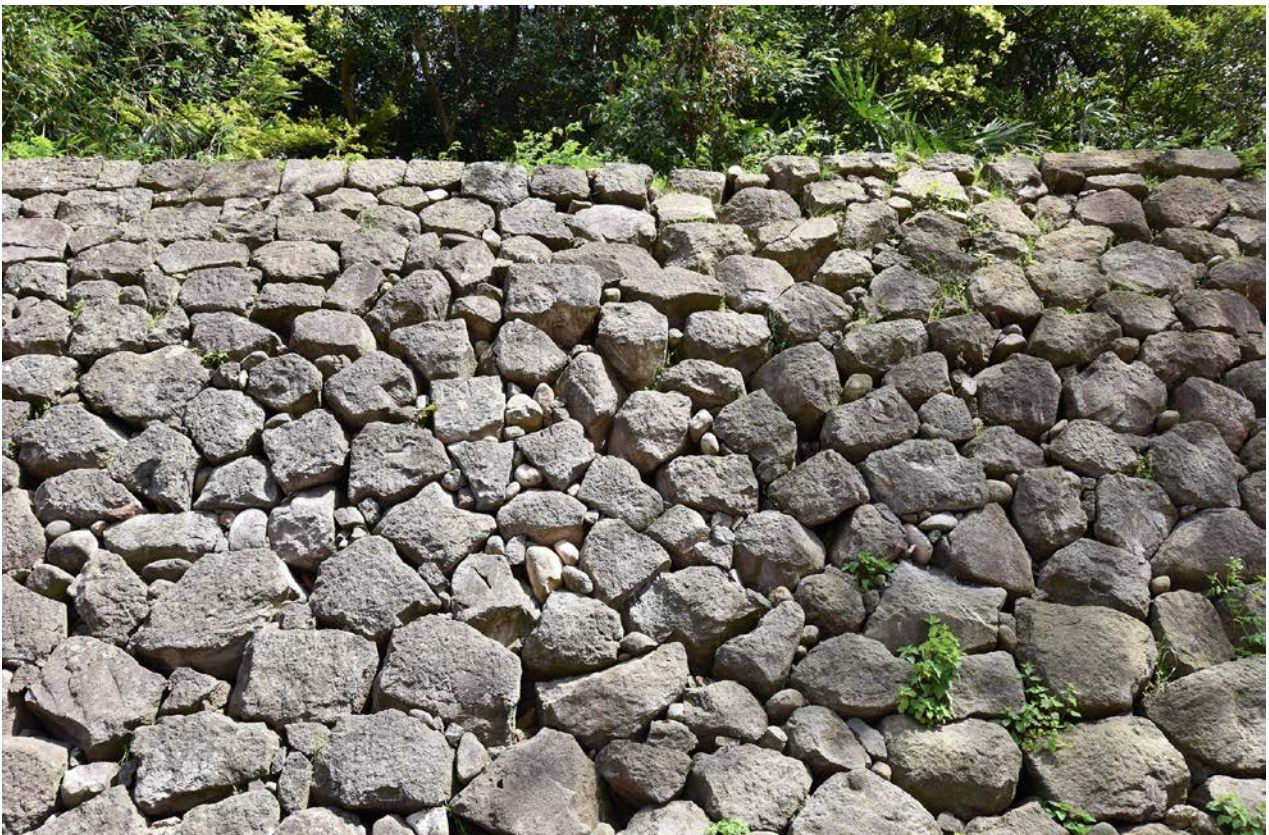
6. 6500W

上部に孕み出し、天端が沈下

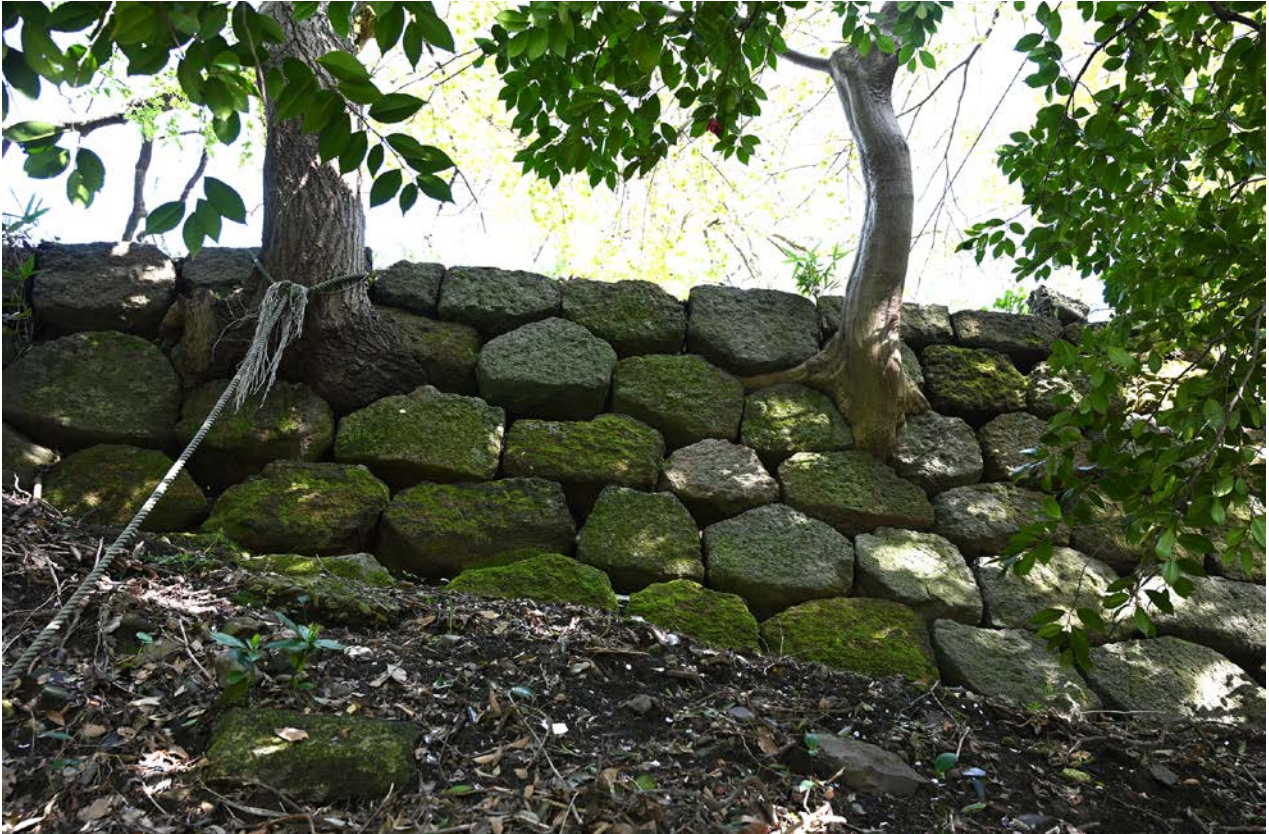
11. 2821W 北半部

石口から樹木が入り込む

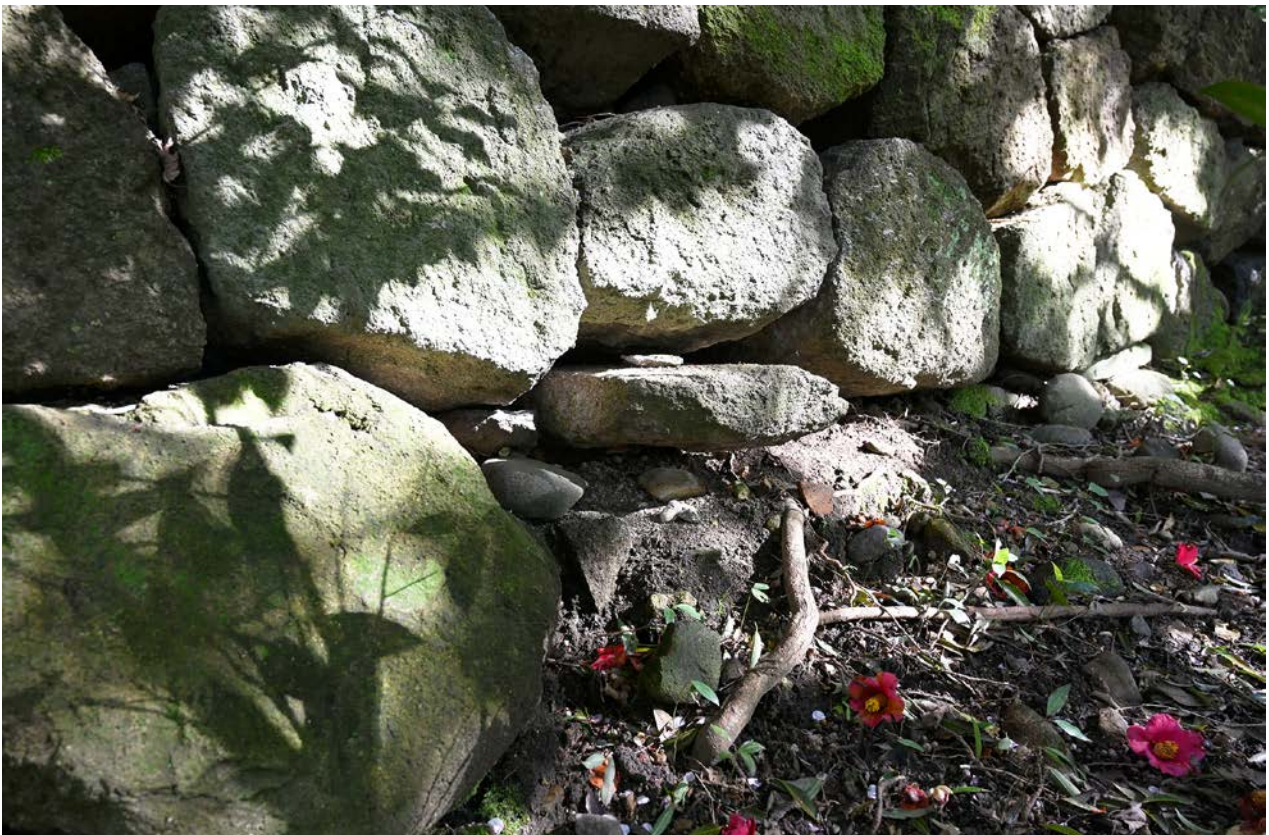
12. 2821W 中央部

根石が一段高くなる

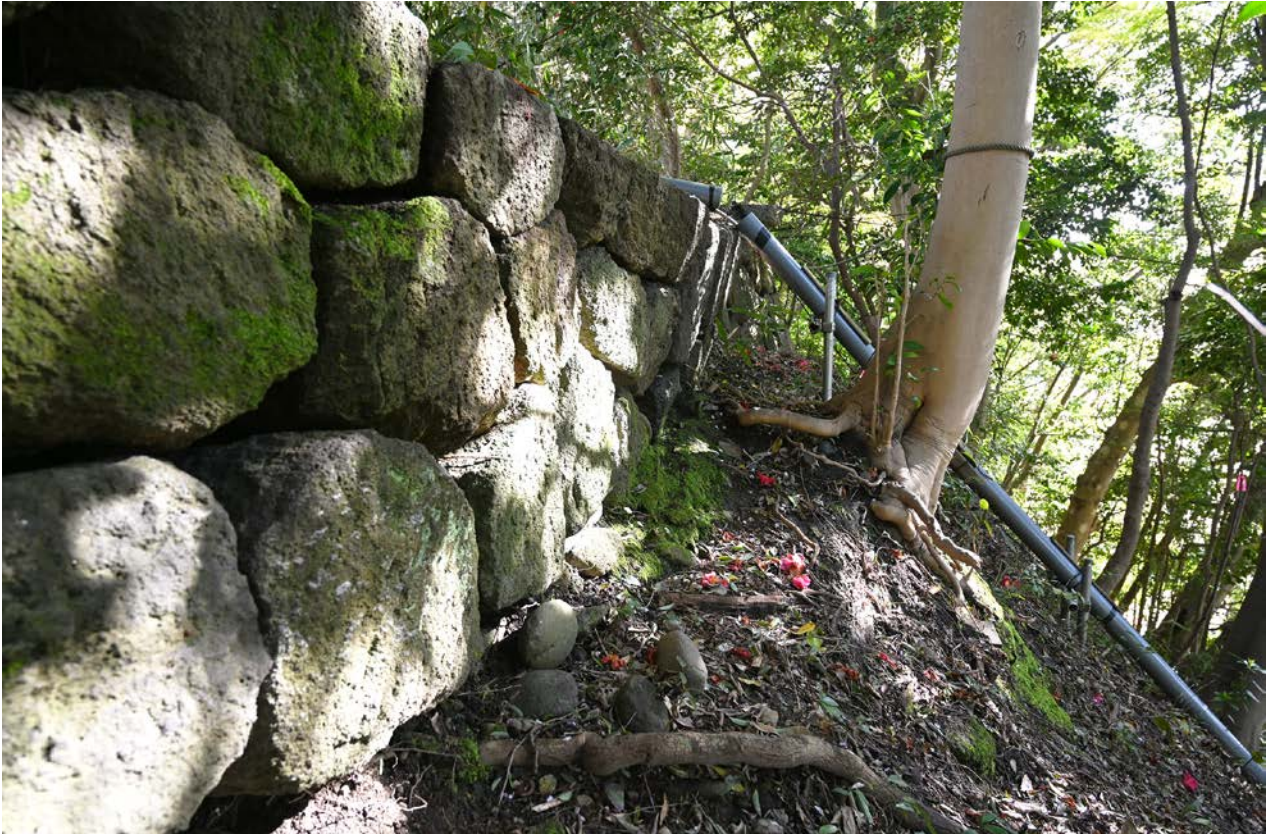
13. 2821W (北西から)

前倒れ

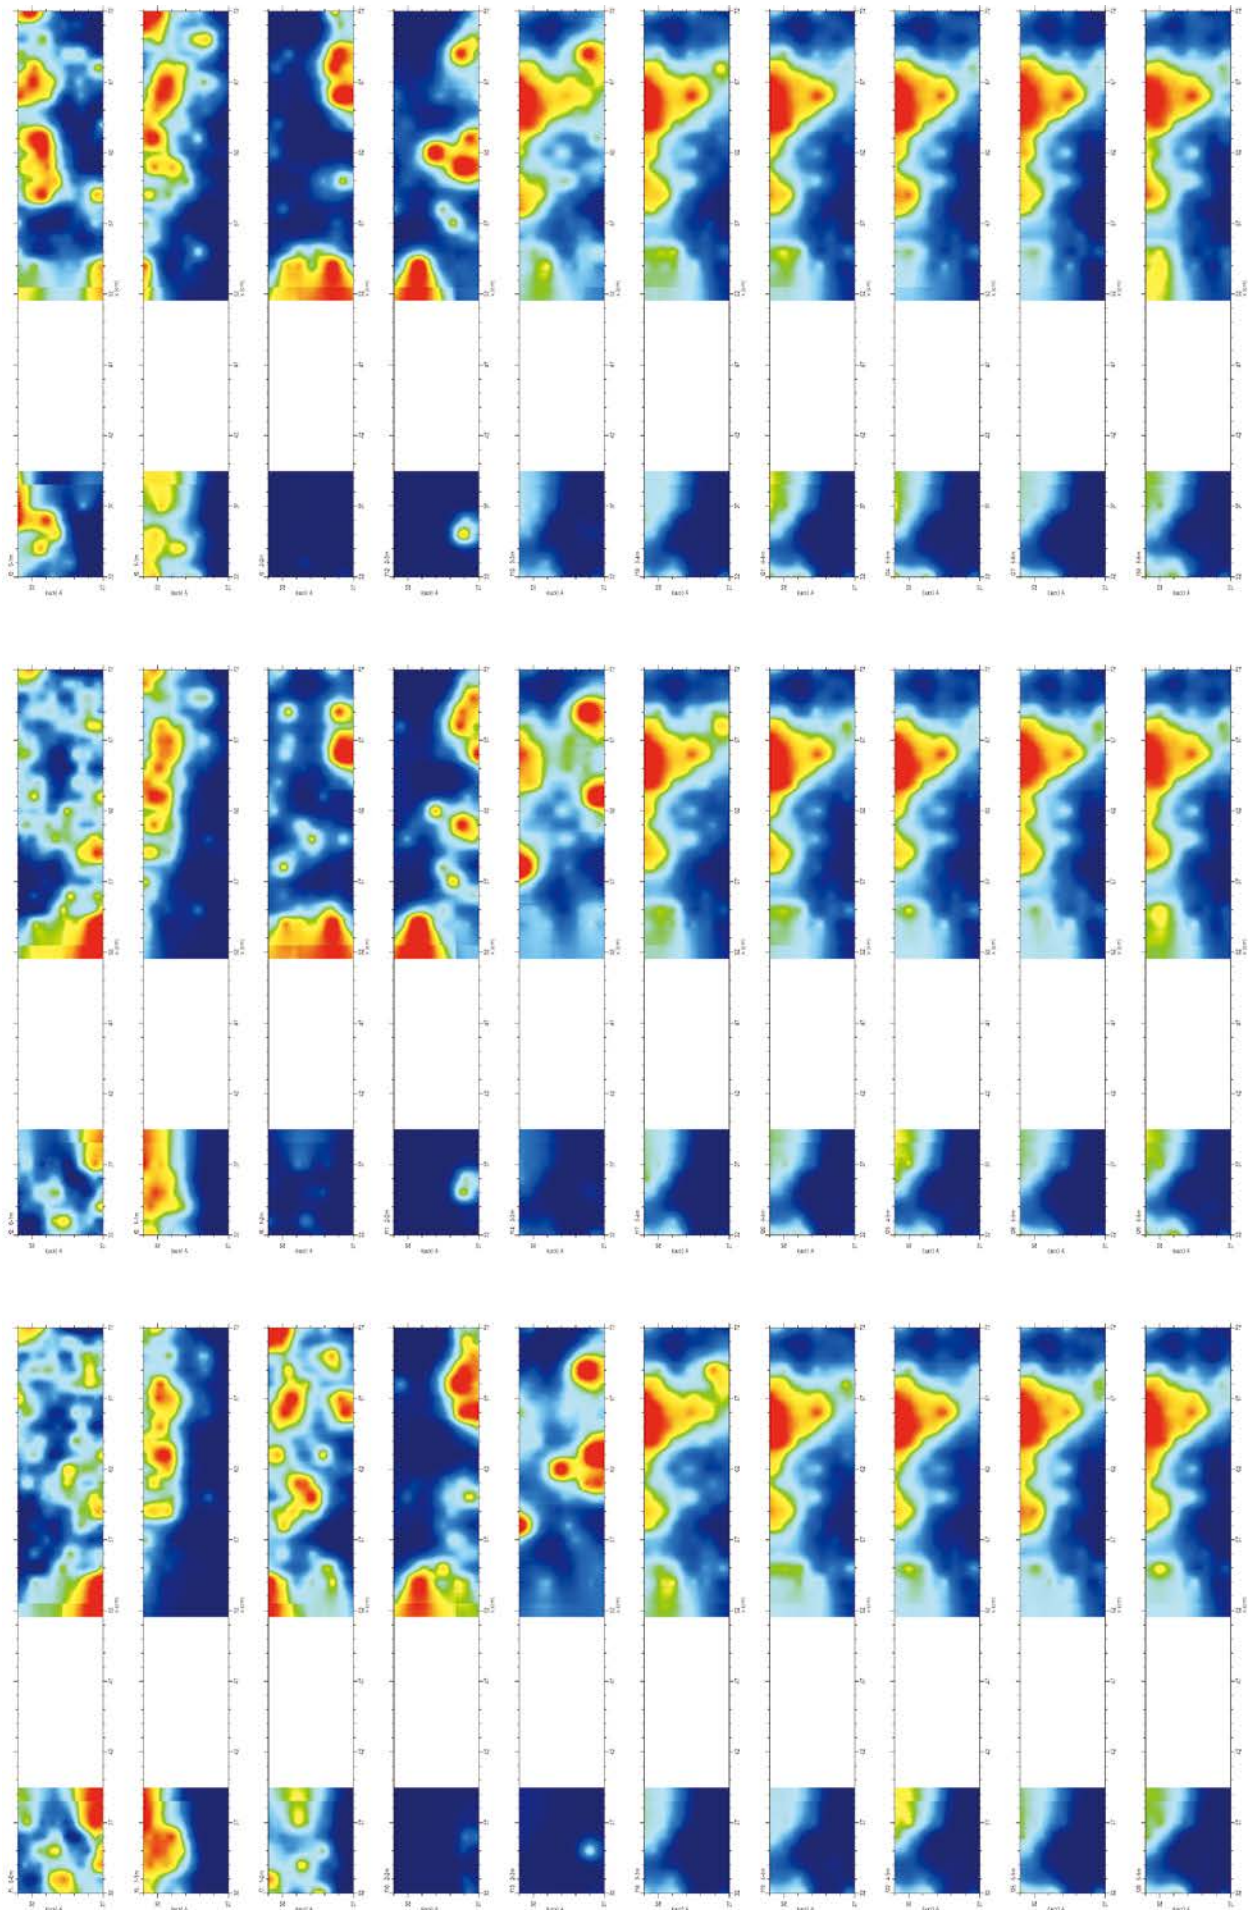
第 85 図 金沢城数寄屋敷西堀縁石垣 GPR 成果 (Time-Slice)

まず、石垣の石材部分にあたる箇所に対応する f1-f2 については、はらみ出し部の周辺の石垣下部で強い反射がみられる。石垣下部の石の根が深いと考えるか、そこに空隙が存在するかはこれだけではわかりにくいですが、現地での確認が必要であろう。

続く深度においては、上部に強い反射が存在する例がみえる。Profile をみると、20ns-30ns 付近 (約 60-90 cm) に面上に強い反射がみられる部分があり、これが石垣の外側の石材と裏込め部分の境界付近にあたりと考える。この部分では上部に反射が強く、下部は弱いという対照的な状況を示しており、空隙あるいは水分量の多い部分が存在すると考えられる。

続いて、f15 より深い部分については、石垣南側 (87 図右) に三角形の強い反射部分が存在する。これについても空隙および水分量の多い部分が存在すると考えることができる。

探査の成果としてはこのような状況であるが、現地の石垣を観察すると、石組みが同様の形状に積まれており、石垣石材の表面が湿っている様相が確認され、また、この部分だけ他の部分とは異なる苔類が着生しており、周辺の水分量が多いことが予想できた。これは、石垣内部に水が集中しやすい部分が存在し、周辺の水がここに集まりやすいことを示していると考えられる。

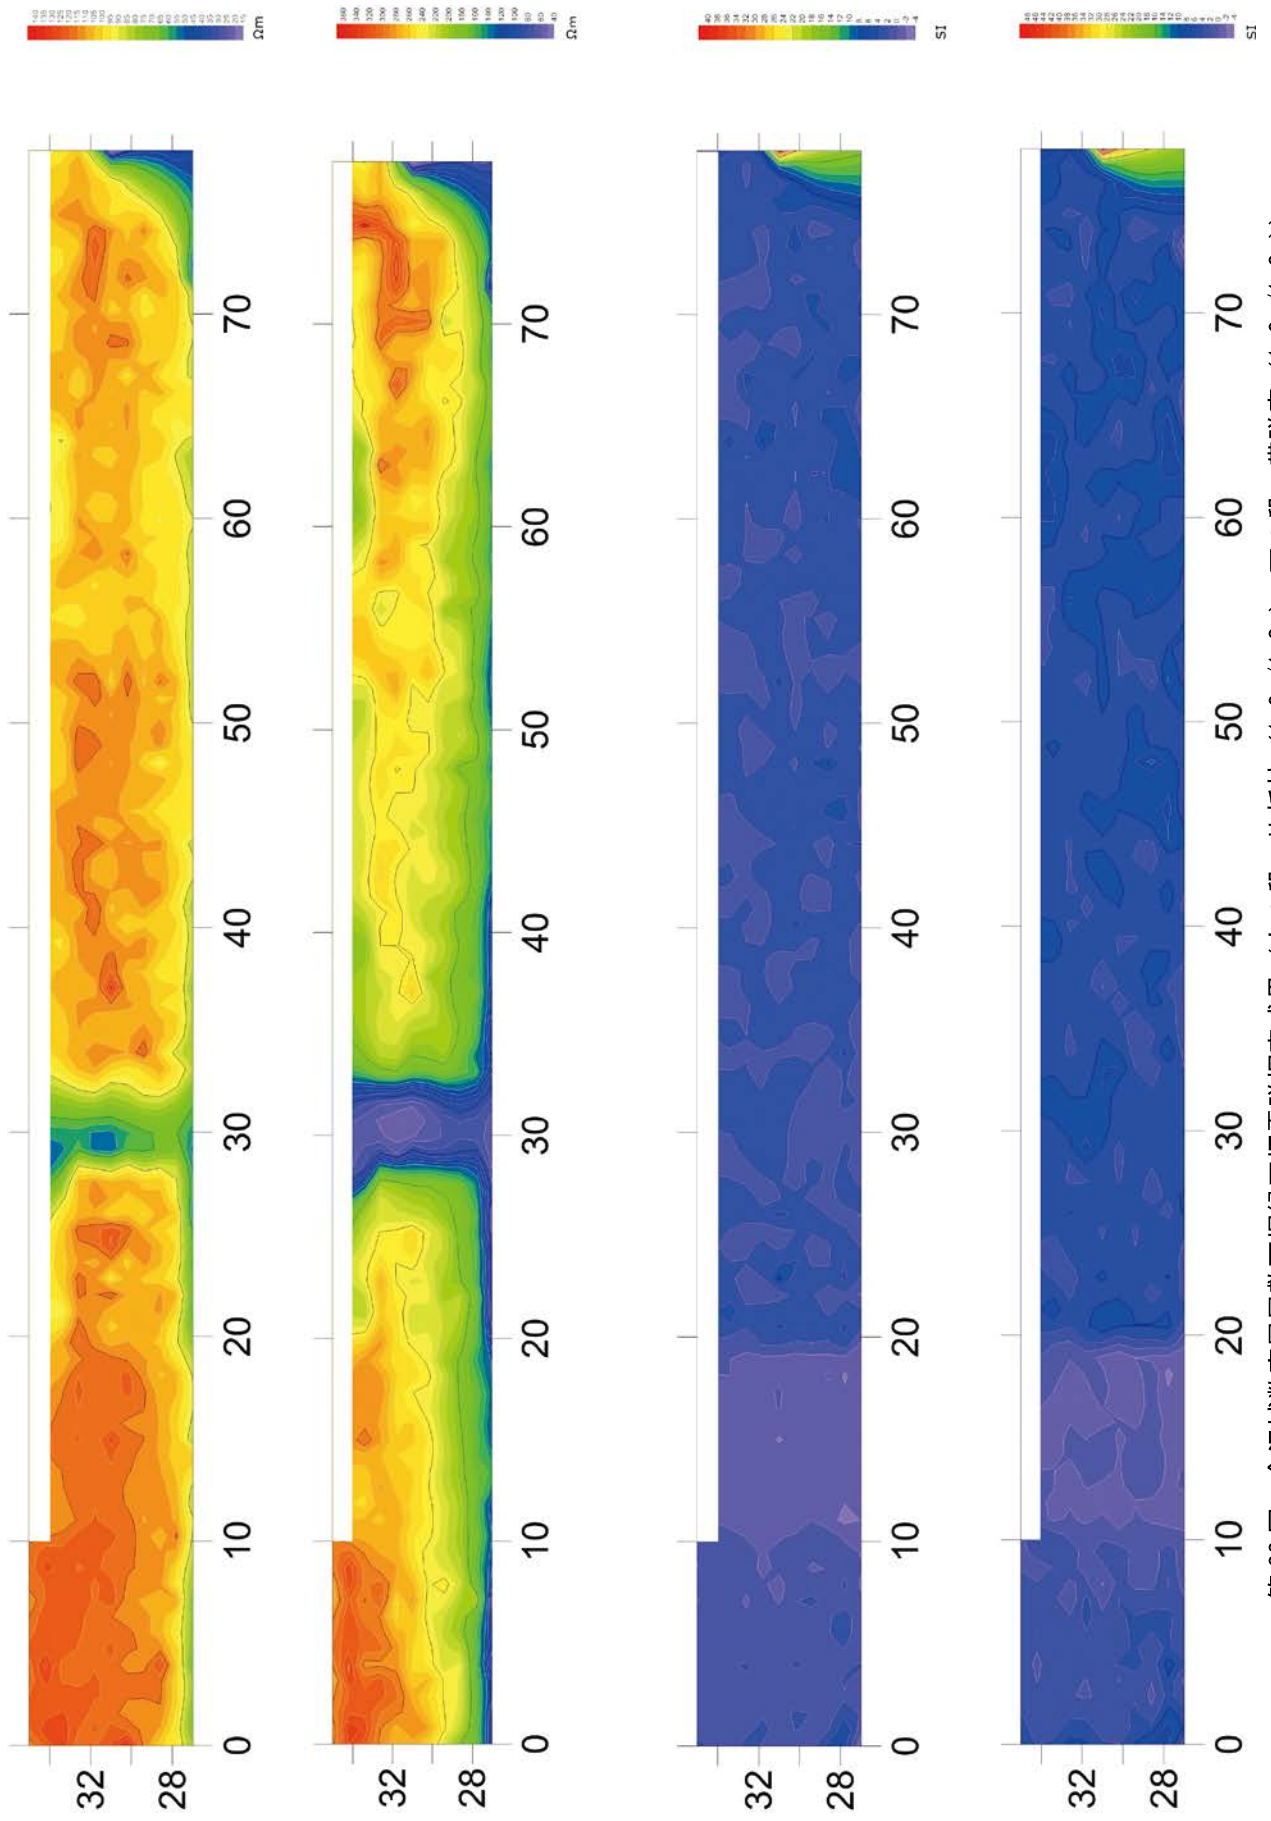
第 88 図 金沢城数寄屋敷西堀縁石垣電磁探査成果（上 2 段：比抵抗（1.0m/1.8m）・下 2 段：帯磁率（1.0m/1.8m））

また、X=30m 付近は石垣のはらみ出しが大きい部分であるが、計測段階において変位計などが設置されていたため、計測が出来ていない部分が存在する (第 88 図)。

電気抵抗についてみていくと石垣面より 1.0m の部分においては石垣各部分において抵抗に粗密がみられ、石垣内部の裏込め石・土の状況による変化がうかがえ

る。また、後世の補修が確実な一段高い部分については抵抗値が高く、空隙が多いあるいは乾燥しているなど、高抵抗を示す状況が存在することが想定できる。

石垣面より 1.8m の部分については、上部と下部で抵抗値が異なっており、この部分で差がみられている。この部分が裏込め石・土の内部であるのか、あるいはその裏の基盤層になるのかはこの成果だけでは断定できないが、後者である場合、地層の変化を反映していると考えられよう。

既に継続的なレーザー計測による変異の把握により、本石垣の変異については背後の基盤層の地滑りに起因する可能性が指摘されており、今後比較が必要であるが、この差を本探査においても把握できているとすれば、石垣内部の非破壊調査について本手法が有効であることを示すものと評価できる。

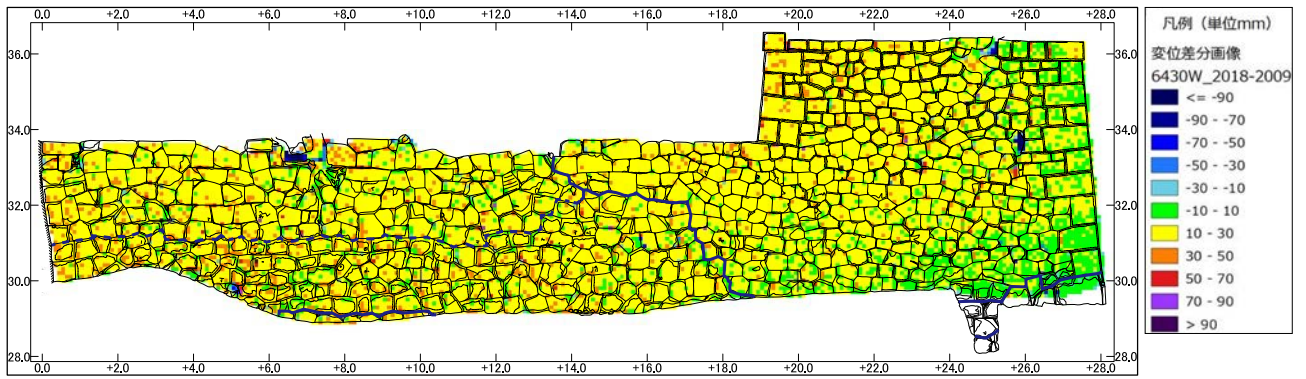
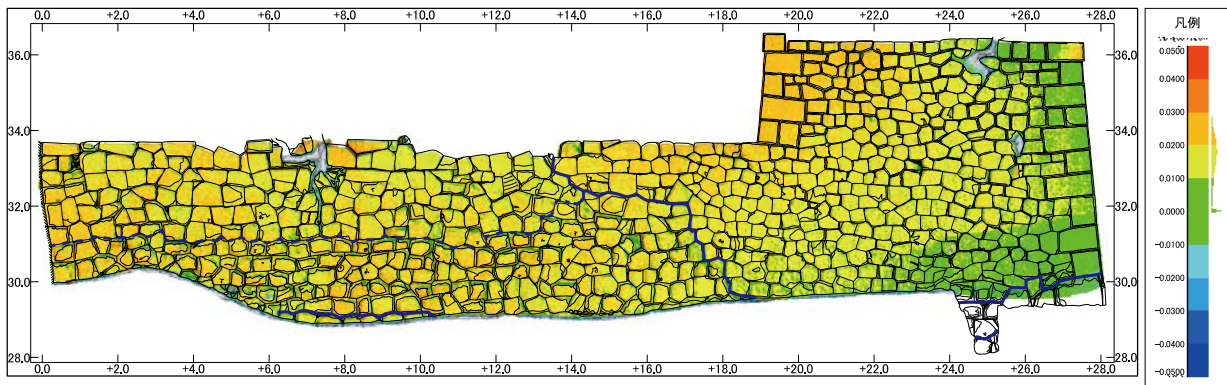
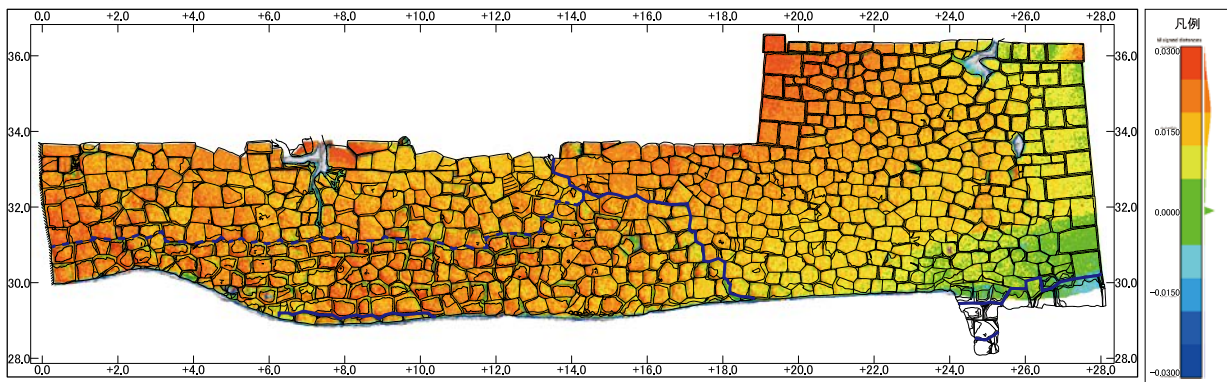
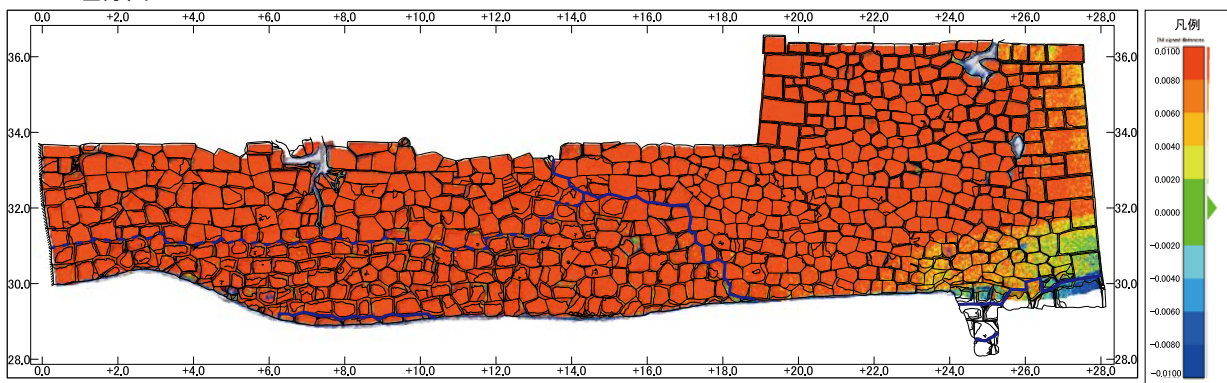
第 92 図 No. 4 玉泉院丸北 (泉水縁) 【6430W】 3

6430Wは、孕み出し量図で檜台状の北西隅角部を中心に変形がみられていた。差分図Aでは、その隅角部だけではなく、北東隅角部周辺以外の石垣全体が前方への変位を示していた。

差分図Bでみると、やはり石垣面全体が前方向に動く傾向はみられるが、その中でもやはり北西隅角部周辺の変位量が多い。
