第4節 いもり坂脇石垣 (No.6 1500N、1501N、1500W・S)

第5節 本丸北石垣 (No.18 1301N)

第6節 三ノ丸北石垣 (No.20、21 3440N・E)

第4章 総括

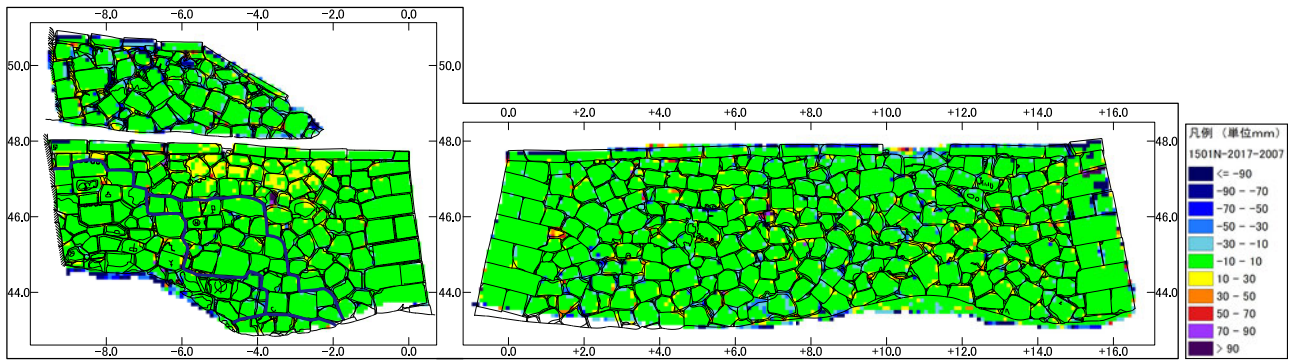
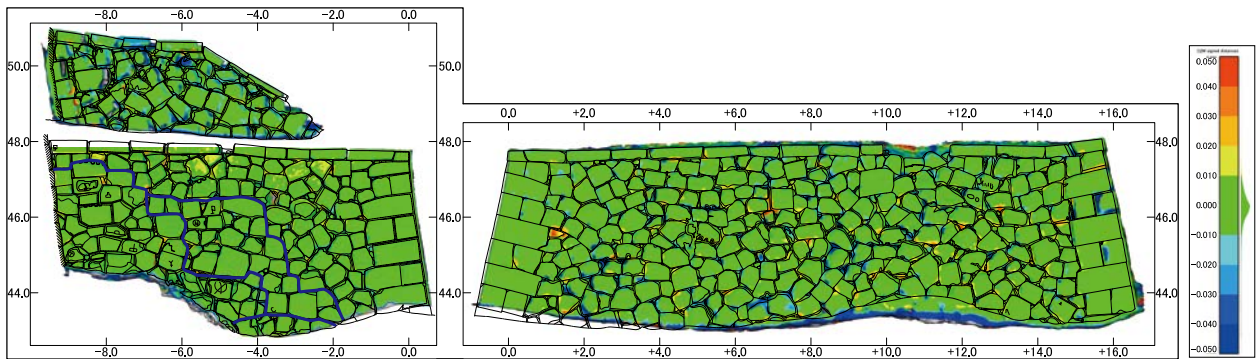
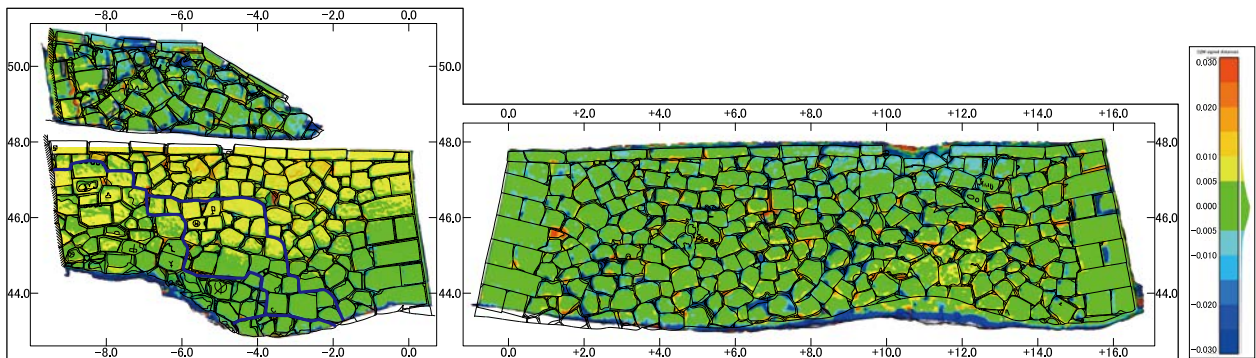
第 102 図 No.6 いもり坂脇【1500N、1501N、1500W】 1

1500N、1501N、1500Wについて、平成19年(2007)と平成29年(2017)に計測したデータによる差分比較を行った。点群データの比較では、1500N天端周辺に10~30mmの前方への変位がみられたが、1500Wでは面的な変化はみられなかった。定点観測のデータでは隅角部の天端付近で最大20mmの変位があったとしたが、H19~H29の期間で見ると10mm程度であった。これは差分図Aでは表現で

差分図Bでは、凡例の範囲を3パターンで作成しており、解析の数値範囲の幅を狭くした場合に、1500Nでは前方向への動き、1501Nは沈下の傾向、1500Wでは右下の裾部が前方に、さらに天端が後方に倒れるような変位が認められた。

いずれの可視化図からも1500Nの上部において変位が進んでいることと、その動態観測の結果とは概ね傾向は一致している。しかし、1500Wの南西隅角部天端の前方への変位は、3次元データでは確認できなかった。

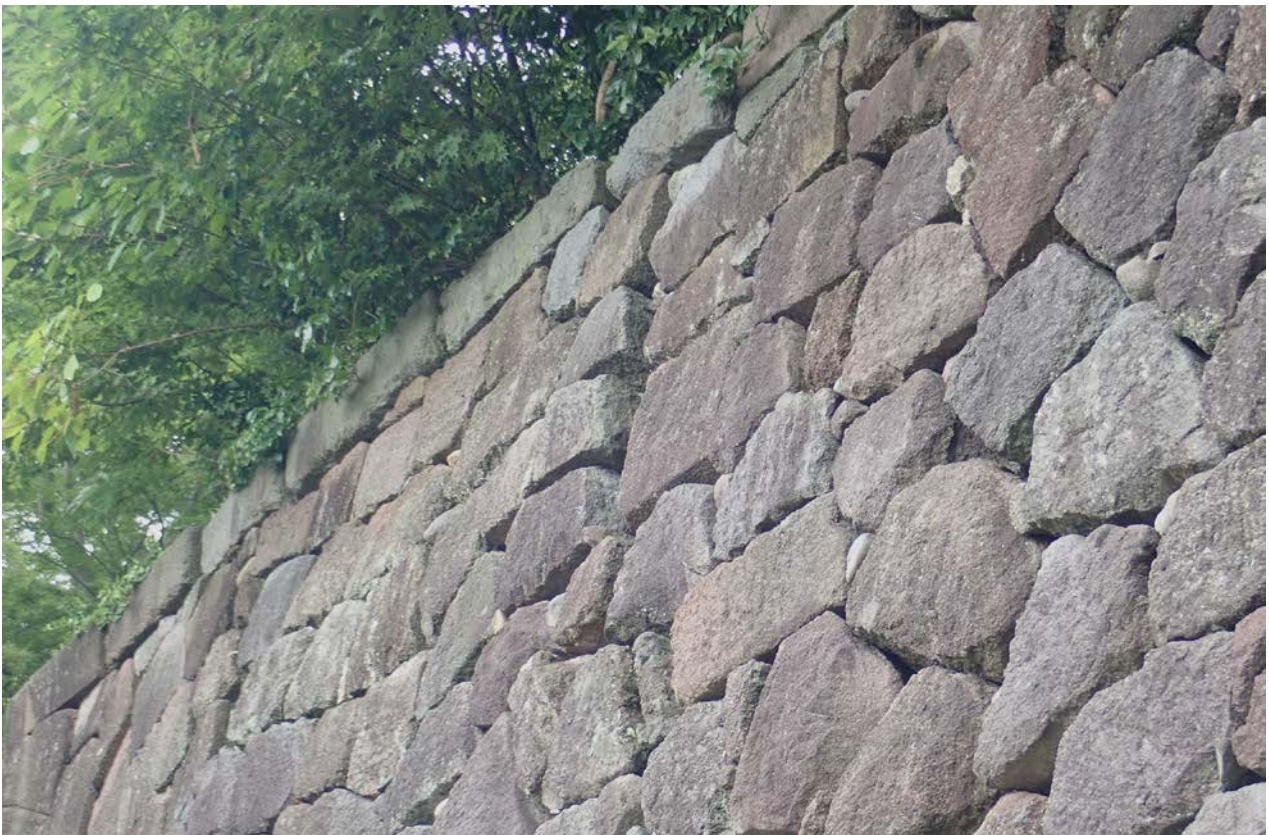
4. 1500W 中央部 (西から)

上部に縦方向の目地のずれ

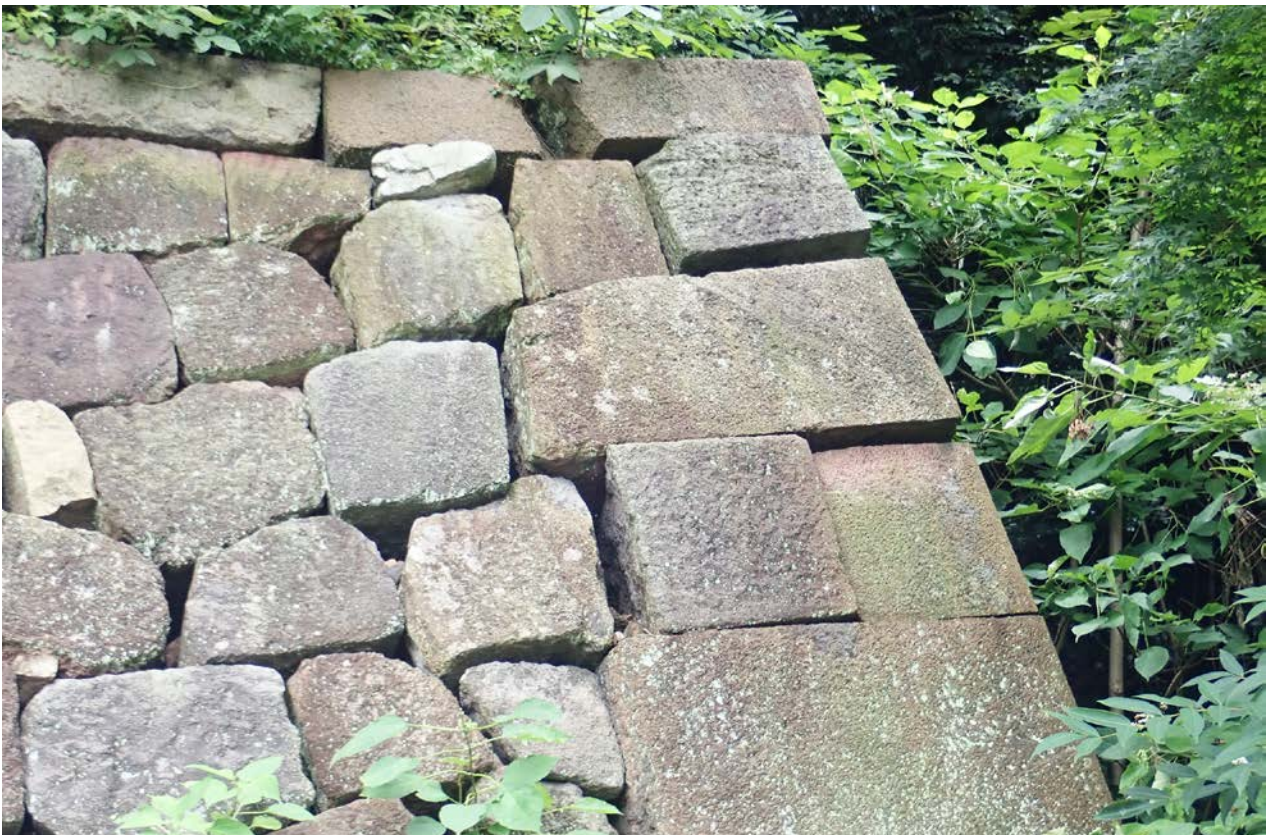
6. 1500W 隅角部 (西から)

内部観察の観察項目としては上げていないが、1500Sの隅角部周辺の観察で、裏込めの栗石層が乱れた状態が見受けられた。1500Sは定点観測で、1500W方向への変位がみられることから、築石が動き、裏込め層に隙間ができたことで、栗石が動いた可能性がある。築石と裏込めの動きが連動しているのか、それぞれ別の誘因であるかは不明である。

上部に石積のずれや石口の開き

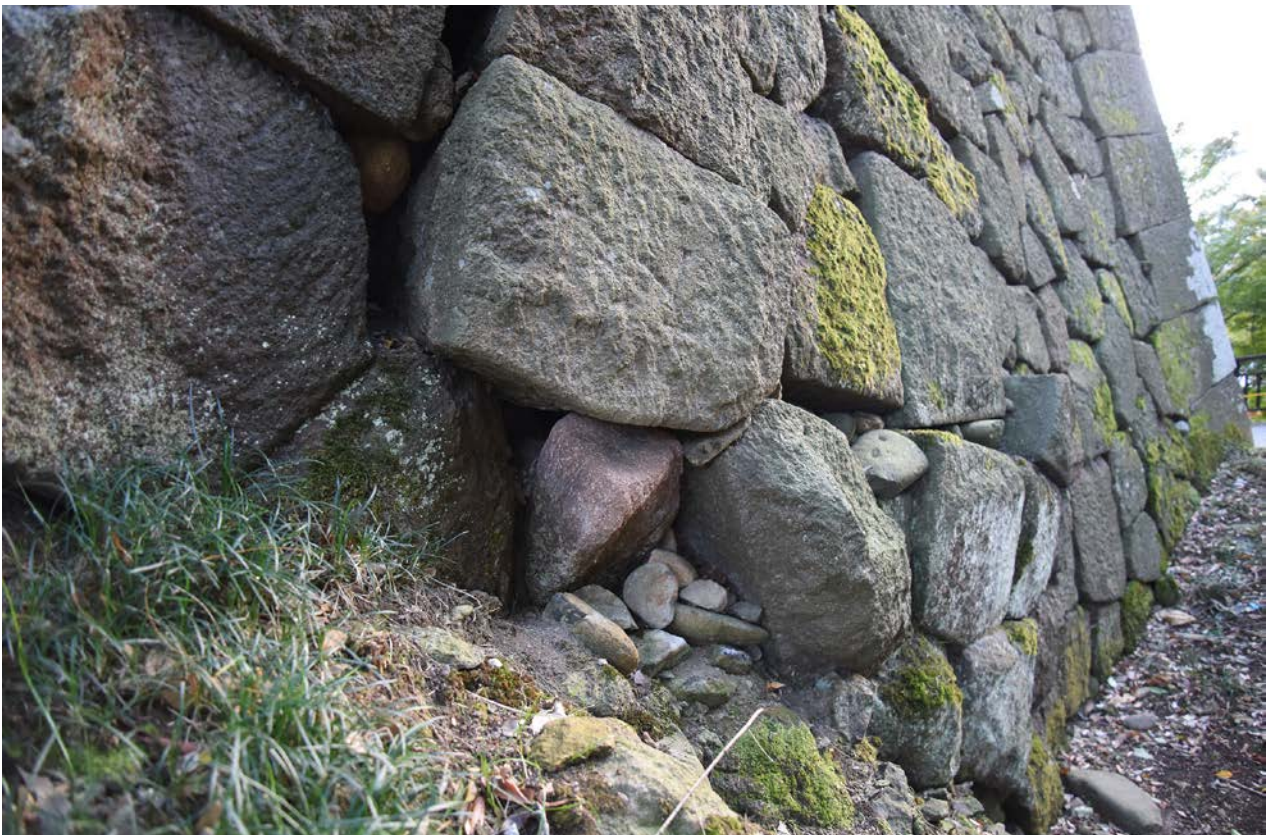
8. 1500N (北から)

差分比較はその動きがなくなってきたタイミングで計測されたデータであったため、差が明瞭にはならなかった。ただし、それでも変動がみられた1500Nについては要注意であろう。また、上下の動きを把握できた。

中部の石積が緩み、小型の石材が前倒れ

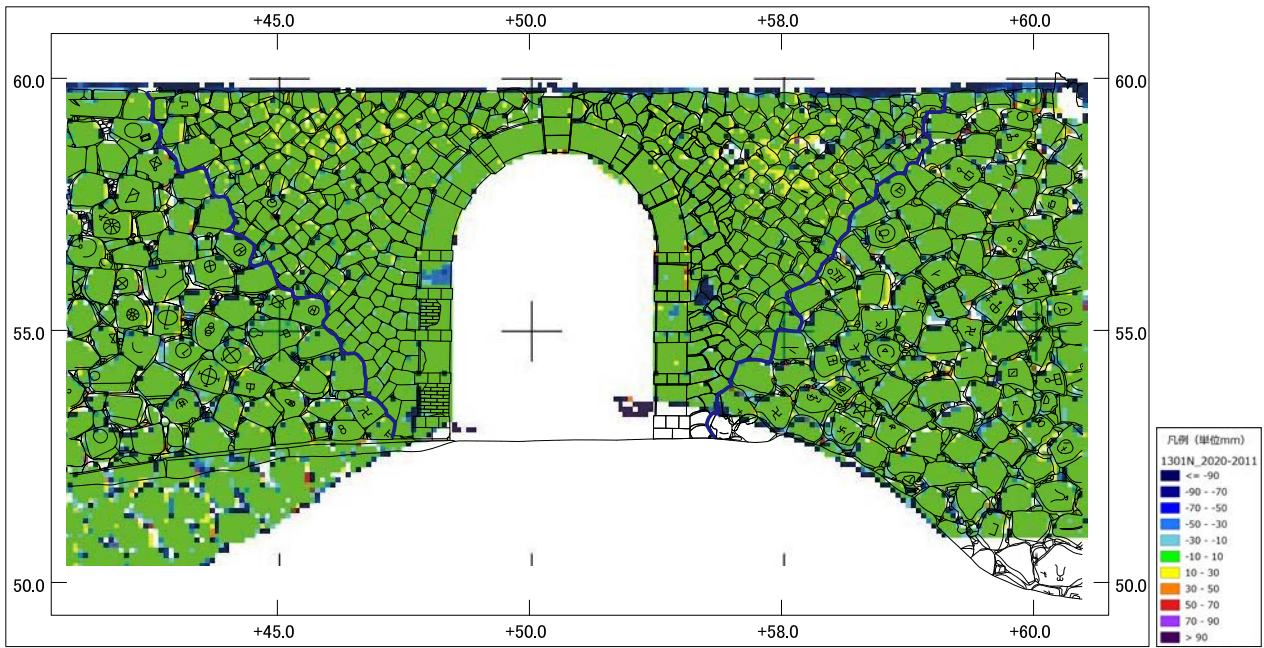
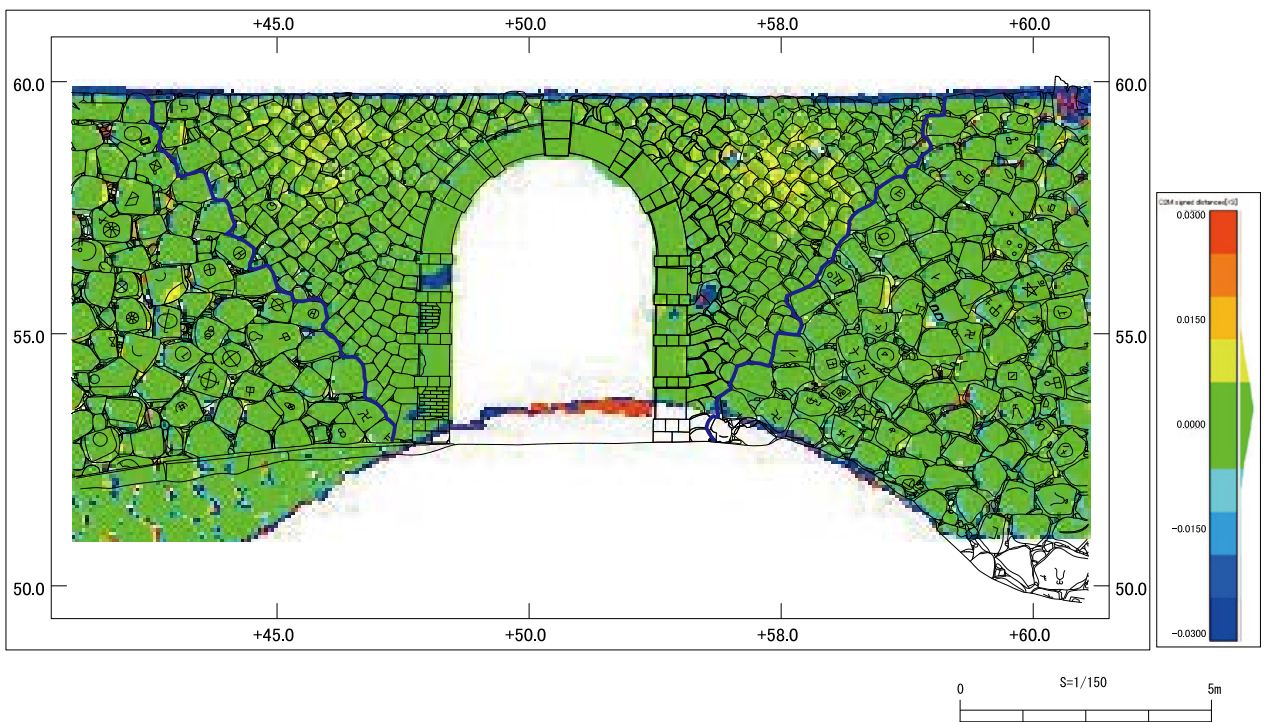
第 118 図 No.18 本丸北【1301N】4

差分図Aでは、石垣全体をみるとほとんど変位がないことが分かるが、中央部の弾薬庫トンネル脇の孕み出し箇所をみると10~20mmの前方向の変位がみられ、差分図Bでも同様であった(第118図)。また、解析範囲を±3.0mmに設定すると、トンネル右側の孕み出し箇所だけでなく、左側でも前方向への変位が確認でき

た。更に±1.0mmにすると、トンネル両脇の落とし積石垣部分だけでなく、更に左側の石積み上部も変位がみられた。また、石垣の隅角部の下半部を中心に青色に表現される変位がみられる。青色は、沈下、又は後方への動きと考えられる。直線的に区切られるような色の差の場合は、旧データの処理の問題が考えられるが、隅角部下に向かって青が濃くなるような変化がみられることから、データの問題ではないと思われる。北東隅角部(図の左側)については、地山レベルが低いことから沈下の可能性もある。また、石垣背後に本来あった曲輪造成土が、弾薬庫を作るために切り下げられてしまっていることから、土圧が不足して倒れていっている可能性も考えられる。しかし、北西隅角部(図の右側、戌亥櫓部分)の沈下もしくは後方への動きについてはどのような要因か思い当たらない。

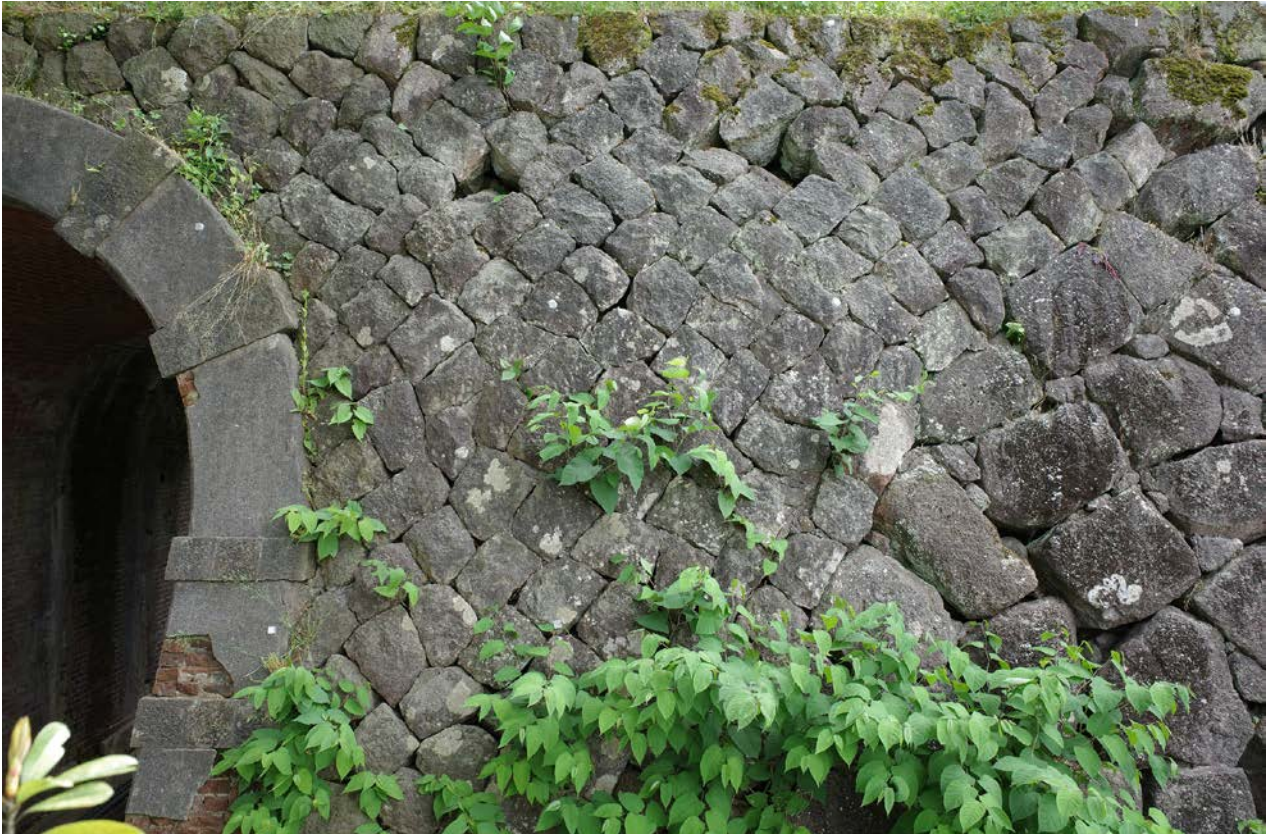
5.1301N

観測 1301Nは、平成9年から石垣の西側、戌亥櫓台の石垣について定点観測を行ってきたが、これは、火災の被熱により石材が劣化しているとみられること、板状詰石が脱落していたこと、それにより築石間の隙間が際立ってみえたことを変形と判断したため、観測箇所にしたと思われる。平成9年から観測を実施していたが、変位が確認されなかったことから、現在は休止している。その後、弾薬庫入口トンネル付近に顕著な孕み出しがみられ、進行していることが写真比較でも判明したことから、この孕み出し周辺について、平成28年(2016)より観測を開始した。

トンネル両脇の落とし積石垣の天端部分において、設置直後の1年目の観測データに急激な動きがみられたが、その後は僅かである。最も孕み出している地点は現状ではほとんど変化がないが、直上の天端で10mm程の累積的な変化がみられるが、こちらも観測開始1年後の観測で大きく変位して以降は停滞気味である。寛永期の石積み部分に設置した観測点ではほとんど変位はみられない。

弾薬庫入口周辺に孕み出し

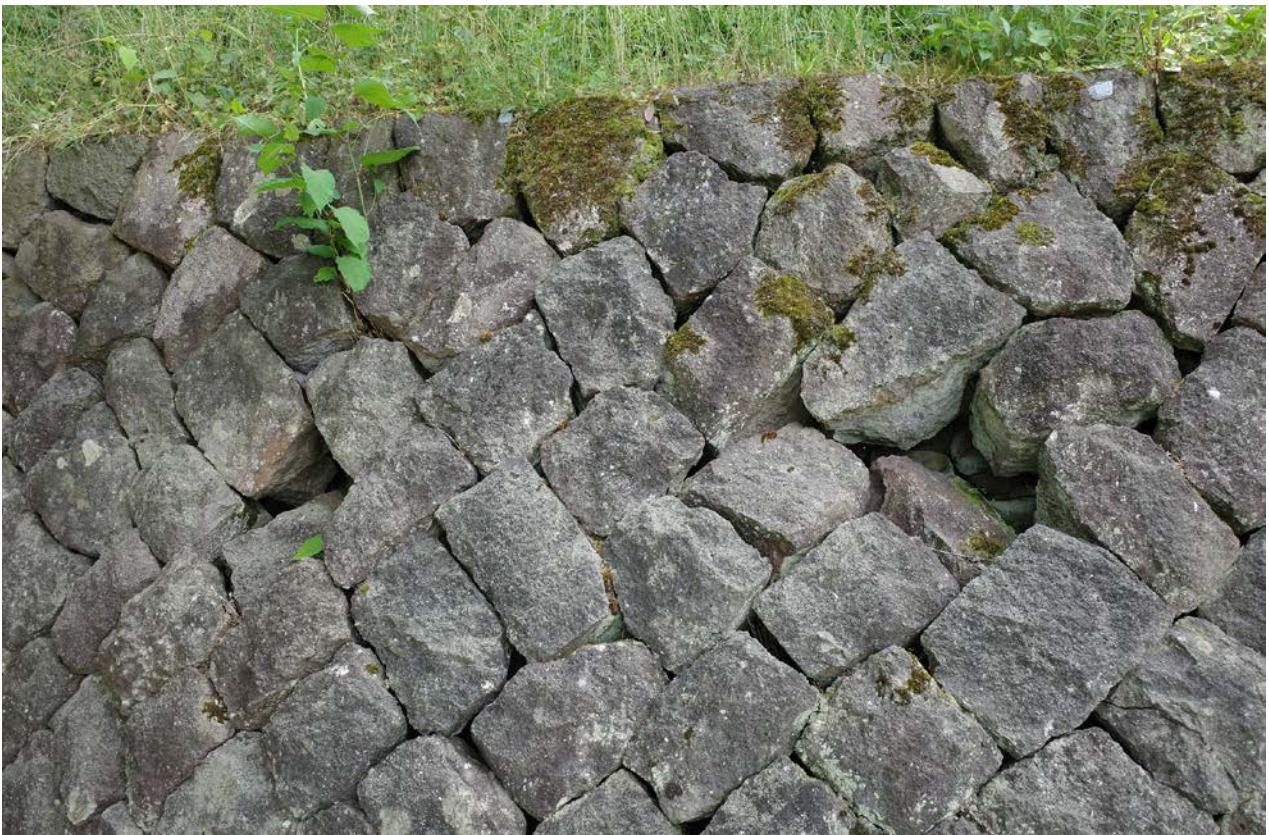
6.1301N

平成8年には孕み出しが確認できるが、石材の陥没はなかった。平成16年に1石が背後に落ち込んでいることを確認し、更に平成23年にもう1石が落ち込んだ。最も孕み出した箇所の上部にあたることから、築石の孕み出しにより裏込めの栗石層が動いたため、上部の背後に空隙が生じ、控えの短い間知石は石尻を支えるものがなく、更に石材同士の合端も少ないことから、背後に落ち込んだとみられる。合端同士でちゃんと接点を保っている他の石材はお互いにもたれあっているため崩落や落ち込みせずに現状を保っている。

孕み出し上部は石材が後ろに倒れる

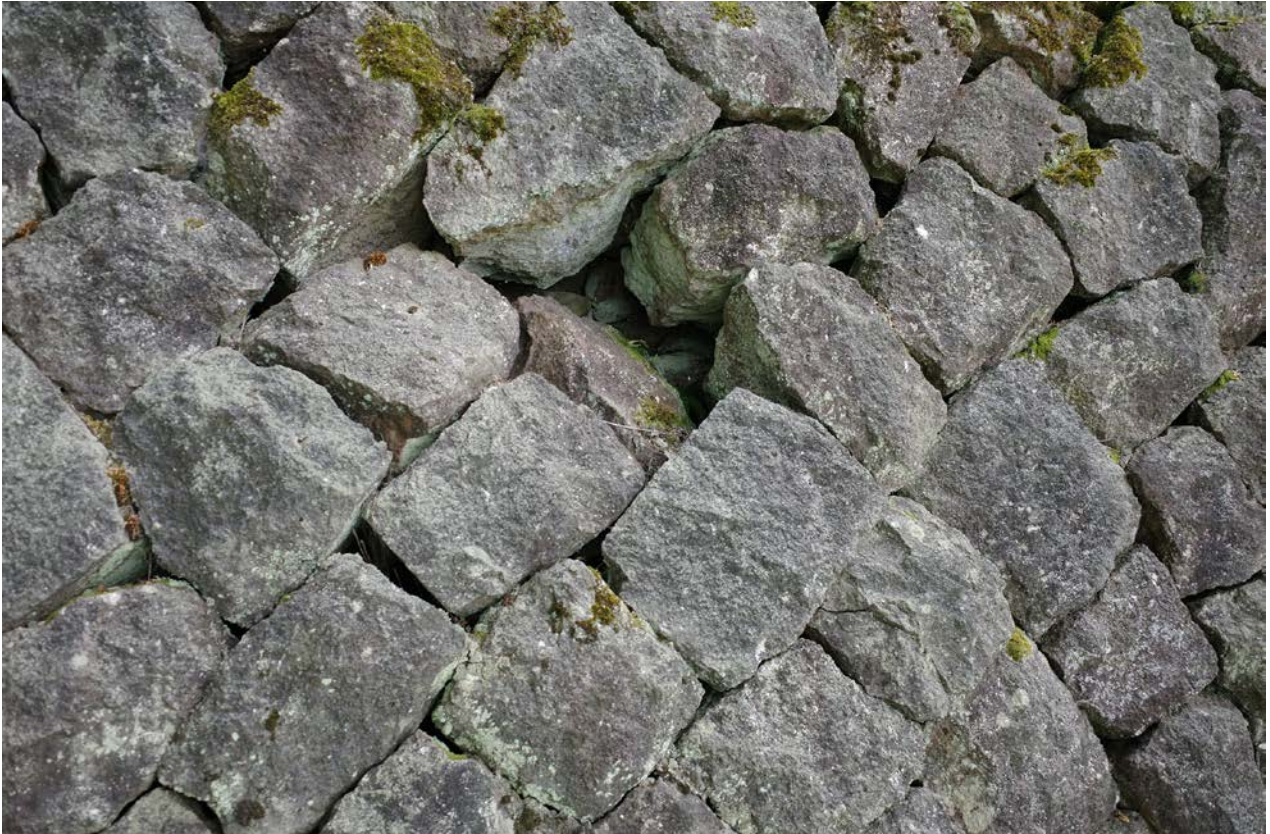
7.1301N

変形箇所が高所となるため内部観察は実施できなかった。ポールにカメラを取付け、石材が背後に落ち込んでいる状況を撮影したが、裏込めの栗石が充填されている状況を確認した(第122図7)。

裏込めは栗石が詰まる

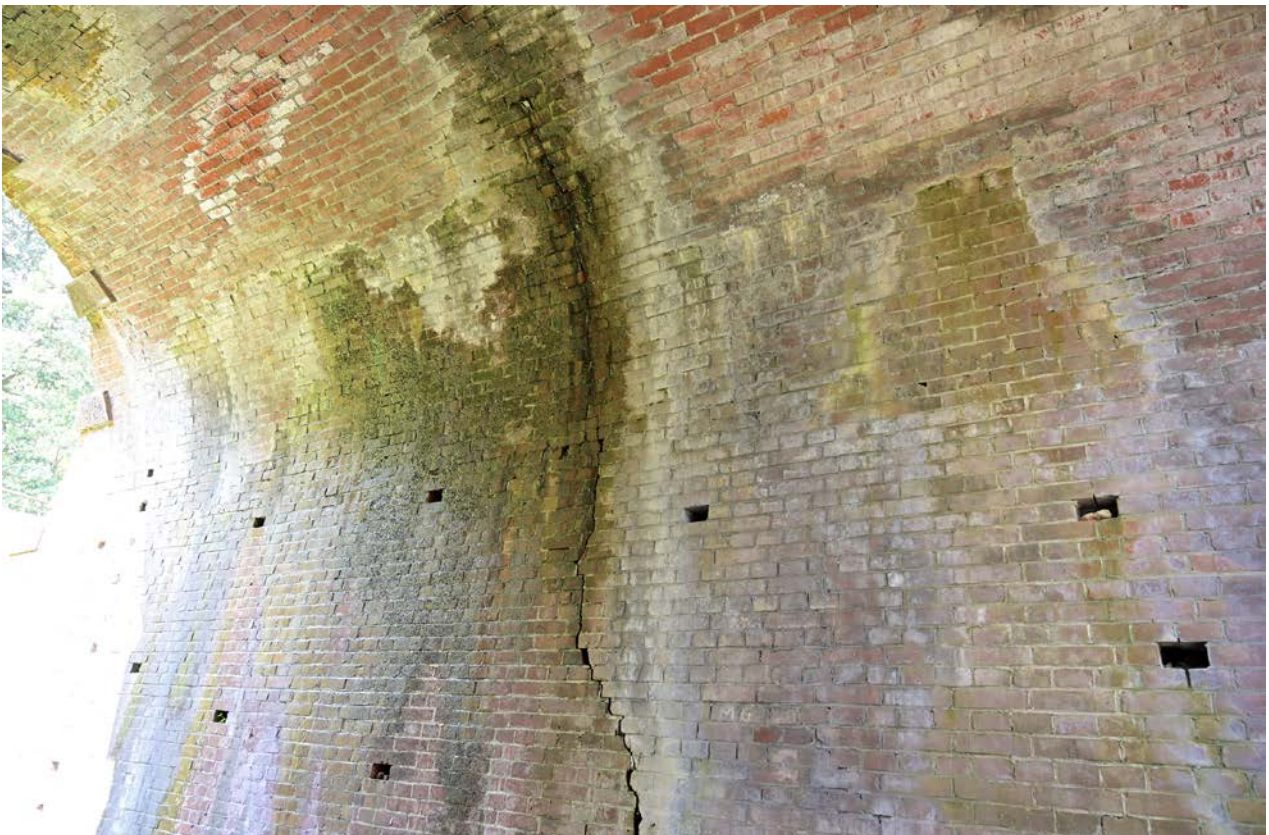
10. トンネル内のレンガ積（北から）

また、石垣ではないがトンネル内部のほぼ中央部において、レンガ積み部分に縦方向の大きな亀裂がみられる。こちらについても経過に注意したい。

中央部に縦方向の亀裂

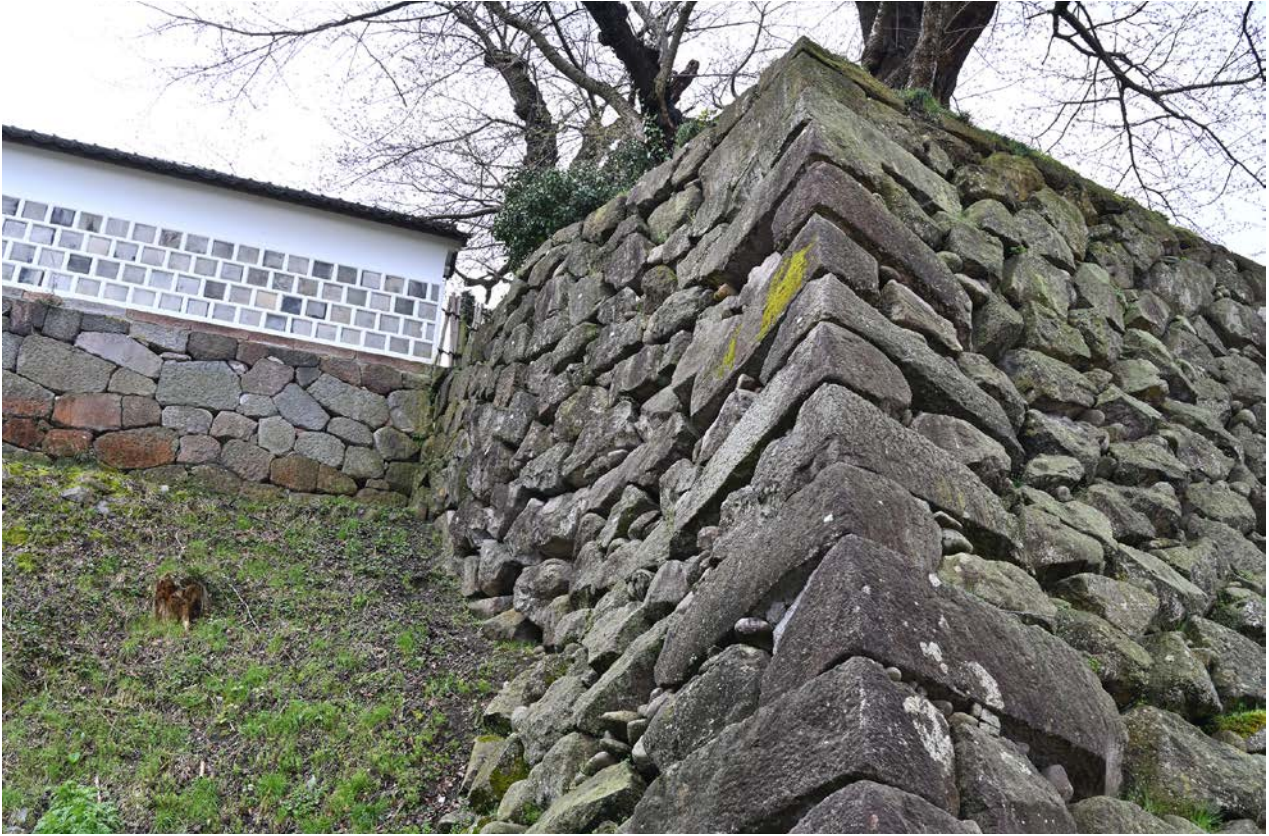
7. 3440E (北東から)

3440Eは、報告書Iの調査結果を受けて平成28年から21地点で定点観測を開始した。過去の修理範囲で、現状で最も孕み出した上部において5年で最大10mm、前面への変位がみられ、北面と比べてもそのスピードが速いことが判明した。また、ほとんど前方への動きがみられない観測点でも、すべて上方への動きがみられる。特に隅角部で顕著である。

3440Eは、過去の修理箇所が再発し、現在も進行していることが判明しており、こちらの進行がやや速くみえることから、経過を注視したい。

上半部に孕み出し

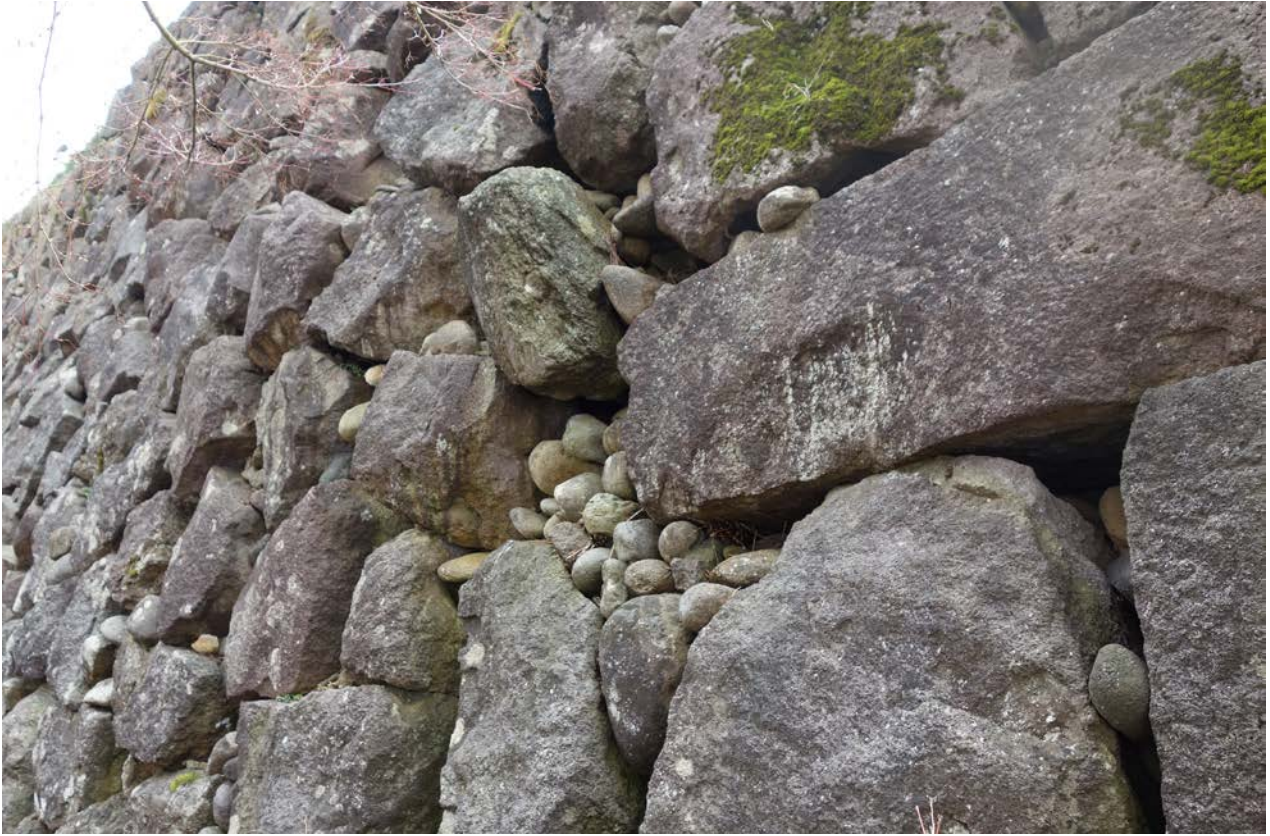
9. 3440N (北から)

安政2年(1855)の地震で幕府に提出した修理願では3440N西側部分が孕み出したとされる。現状は石材が局所的に前面に飛び出したような状態がみられ、積み直した痕跡は確認できないことから、未修理で現在に至っていると考えられる。変形箇所周辺の築石間に栗石が多く詰められており、詰石補修を行った可能性があるが、安政地震の際なのか、時期は不明である。

3440Nについては、地震で大きく動いたがそれが致命傷にはならず、現在もその状態で保っているといえる。ただし、周辺も含め現状も急激な変位はみられないが変位が累積傾向にあることは間違いなく、今後も経過観察を継続していく必要はある。

安政地震で孕み出したと推測

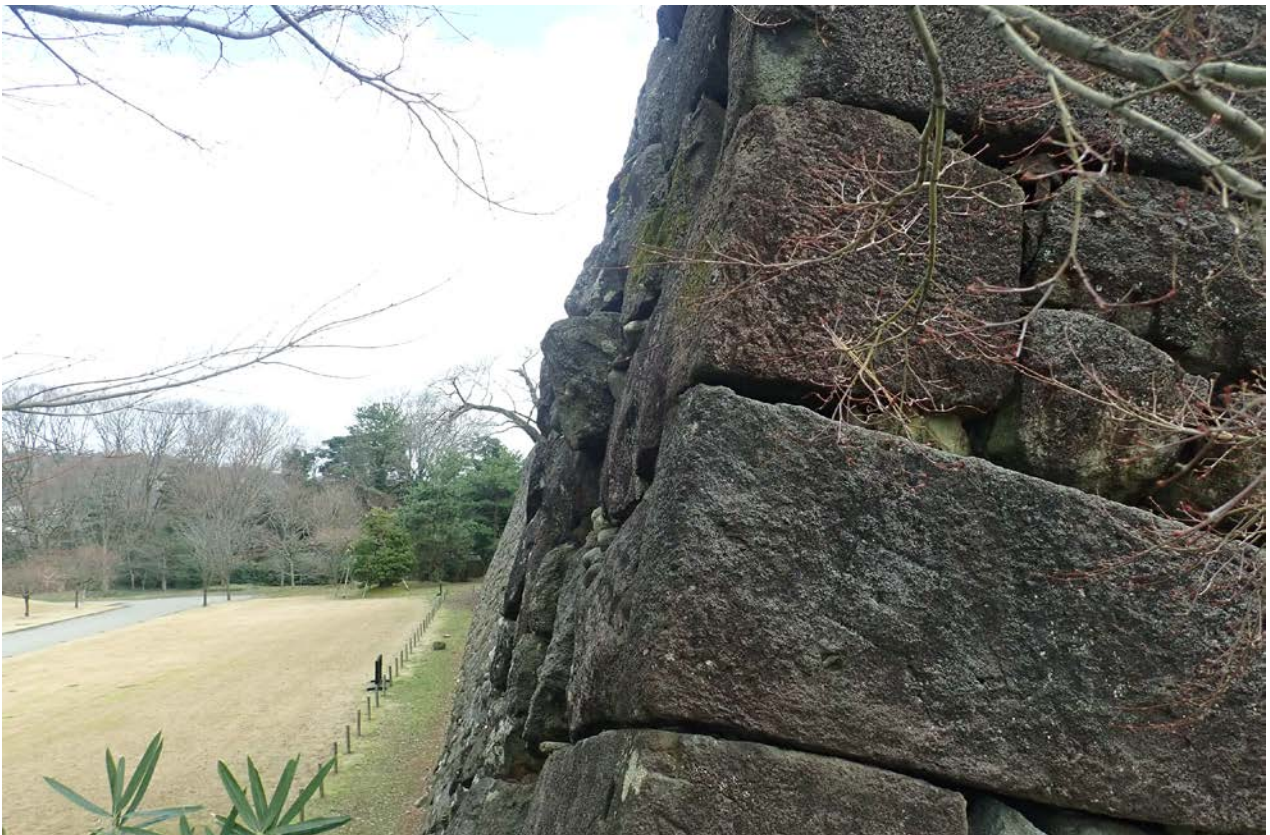
10. 3440W (西から)

局所的に孕み出し
