掛川市指定有形文化財

竹の丸修復整備工事
報告書

平成30年3月

掛川市

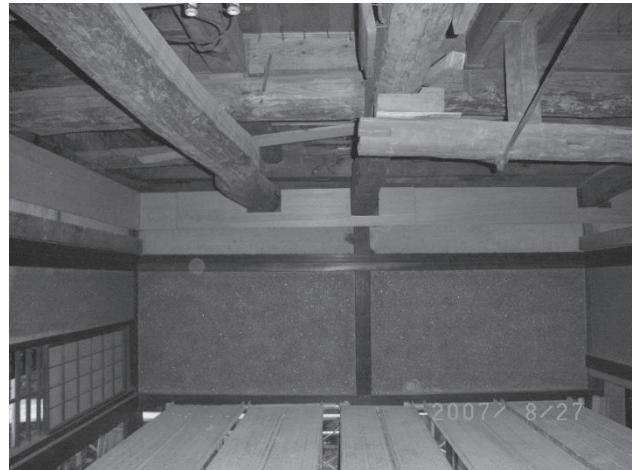
・「離れ」1階座敷天井裏の床梁

： この空間に鉄骨梁を入れる。合板で示した鉄骨梁（H型鋼）。この梁を設置すれば、写真上方から中央に掛けて架かる3本の梁の下部を切り取る事になる。写真左端の梁も下部を切り取る事になり、写真左方の明障子（座敷欄間）の端部に鉄骨柱が建ち、鉄骨梁を支える。

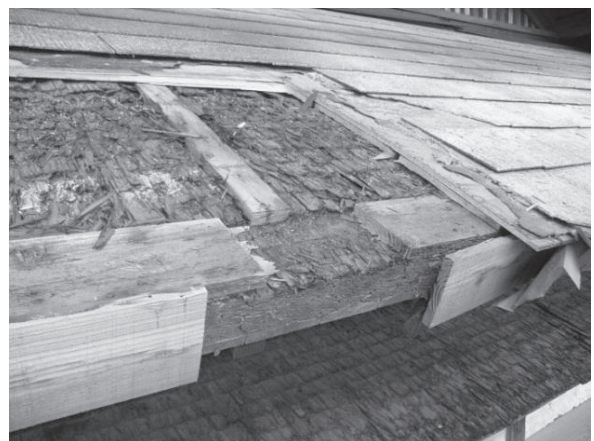
・「離れ」屋根 後補の化粧スレート葺きの下に当初の桧皮葺き屋根が損傷ながら残存。これを保存して、銅板平葺き屋根を施工

既存桧皮葺きの上に木下地（新造）
を組み銅板平葺きに変更
（桧皮は損傷大で撤去）

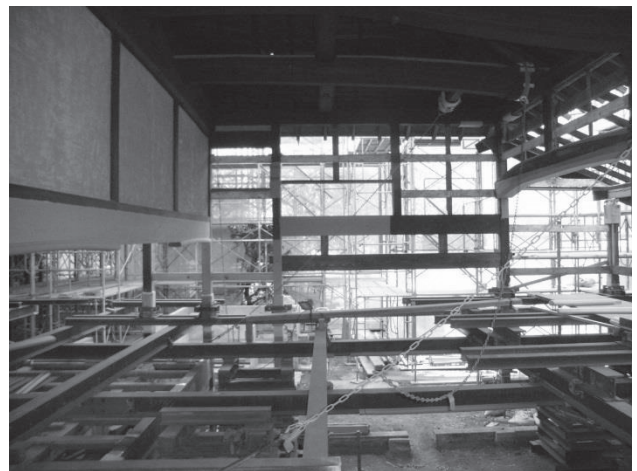
・揚屋後の台所：正面側より背面側を見る。

左方のひろま堺の挿鴨居、背面の挿物の左半分、
右上方の湾曲挿物に後補の白色のペンキ塗り。

主屋棟台所：柱及び小屋梁、挿鴨居の一部の
オイルペイント除去

剥離材使用、剥離後の色合せ。

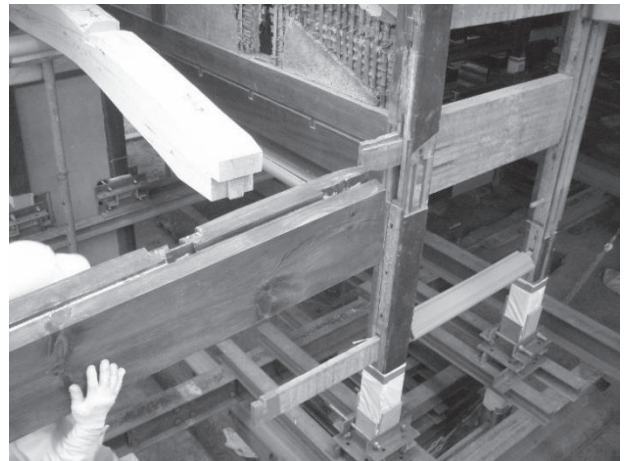
・「又ち-16」の柱（中央やや右より）

：柱上方の埋木用欠き込みが旧軒桁の大入れ痕跡
左方の横材は取替施工中の作業場棟 16 通りの下屋軒桁。「又ち-16」の柱と「ぬ-16」を繋ぐ挿物は 17 通り側の面を削り取られて土壁が塗り込められる、意匠的な処理であろう。
又、軒桁と挿物は挿物のホゾが柱を抜けて軒桁ホゾ穴（大入）に車知栓留めで固定される。

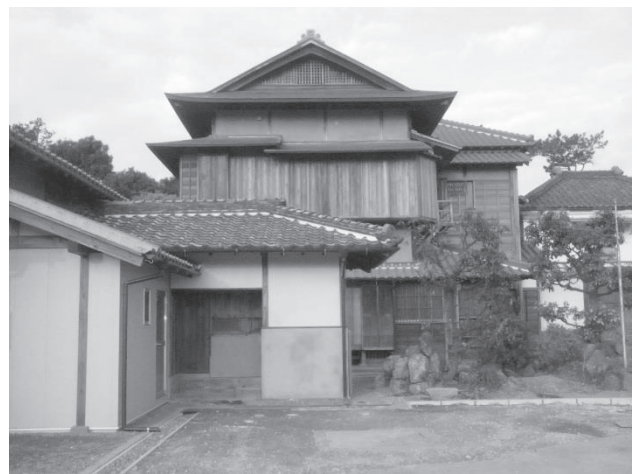
・竣工間際の背面側の右側面

：写真左端の白色壁が、活用の為に設けた多目的室。白壁の中に建つ柱は下屋の隅柱で、損傷が激しく取り替えた。それに繋がる妻梁は旧材。しかし、両者共に、上方の屋根は支えるが、この建物を支えていない。白壁の内側に 4 寸角の桧柱 6 本と、それ等を上下で繋ぐ桁と梁、土台が旧材とは接続されずに組まれている。

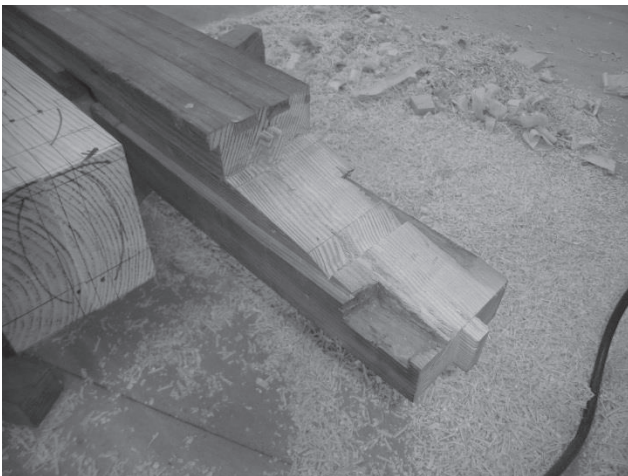
・「26」通りの足固兼用の敷居

：蟻害で損傷した端部を切り取り、新材との継ぎ手を作り出した状態。左側の新材は相方を刻む補充材。旧材の左面の欠き込みが一筋敷居が止められる欠き込み。又、旧材の上面の建具溝の中に見える埋木が凸型である。

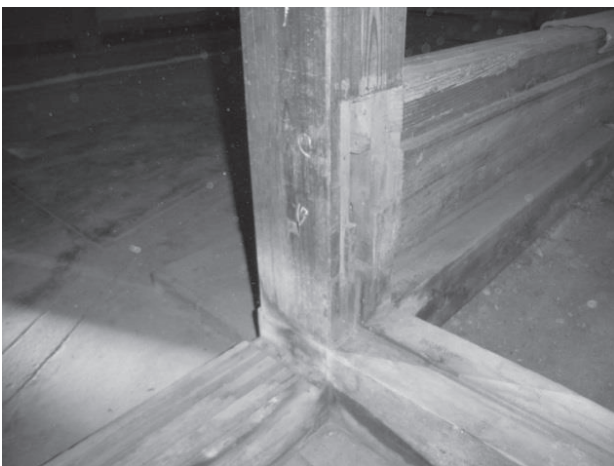
柱「ち-10」

柱側面に上框大入ホゾ穴（埋木）
「ち」通り（正面側）柱筋の土台に建具溝
と樋端上に金属板
「ち」通り（台所側）の上框側面に床板溝
10 通りの残存土台 上面に板溝。上框直下の
小壁＝板壁用であろう。
写真左側が正面から台所への通り土間

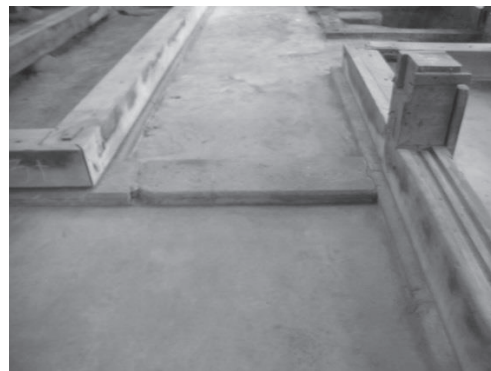
作業場左側の残音痕跡

写真右側柱筋は「い通り」、左側は「又ろ通り」、共に土台が残存。共に土台上面に点在する土壁痕跡のえつり穴が見える。「い通り」の柱「い-10」は切断されて残存。その手前の敷居(=土台)には 2 本の溝と樋端の鉄板痕跡が見える。その後方の「い-11」では土台が方向を右に変え、柱ホゾの残存が見える。「又ろ通り」では「又ろ-10」に切断された柱ホゾと隅留めの土台が見える。更に後方に土間使いの大便所の便器縁が見える。

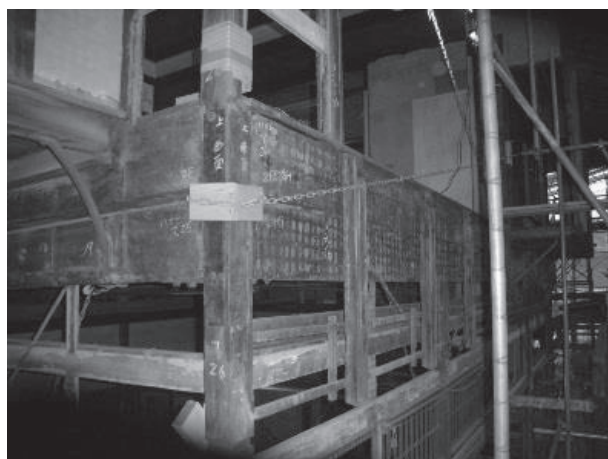
・柱「て-26」の1、2階の繋ぎ：下側の柱は平角材=軒桁の下で切れ、2階の柱の半分であろう部分が、その柱に乗る。一方、軒桁は2階柱の最下部を欠き込んで密着されている。上側の2方向の平角材は2階柱に留まる。この側面にL型金属板がボルト止めで施され、縦横4材を固定する。

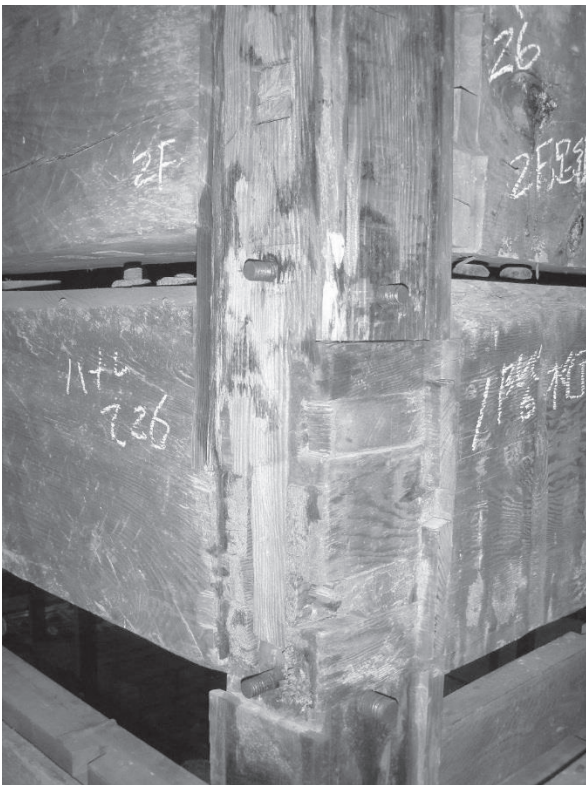
- ・「て-26」の継ぎ手

: 前頁最下段の写真の詳細。1階柱は旧軒桁下で切れ、そこに2階柱が乗る。そこに右側の軒桁の厚さ1.5寸(=45mm)程度が2階柱を欠き込んで乗る。一方、この乗り込んだ右軒桁の上方に横長の別材が見えるが、恐らく左側の軒桁のホゾであろう。写真にはボルトが4本見えるが、補強のL型鉄板の留め具であろう。2階柱の上方左面にホゾらしき矩形の木がみえる。恐らく2階床梁の柱への固定の材であろう。

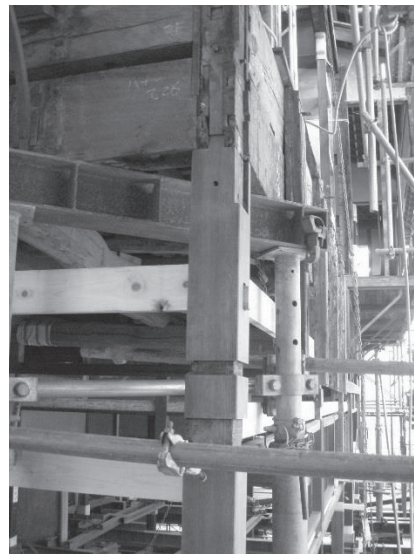
- ・柱「う-26」の継ぎ手: 下方1階柱はやや断面の大きい取替え材で、古色が塗装されている。上方の横材が旧軒桁と2階床梁。

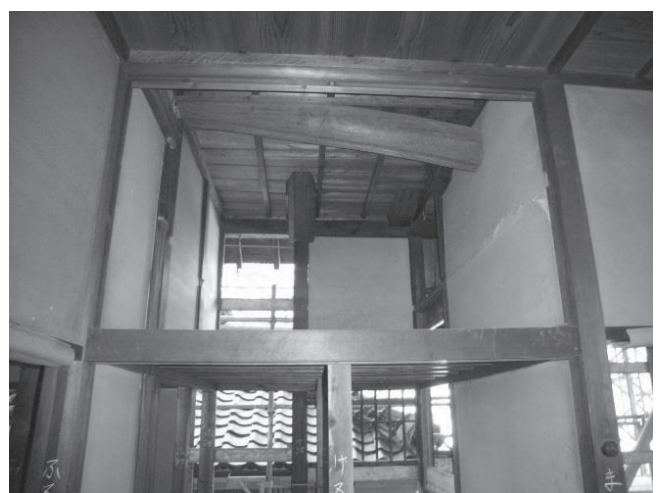
・同2階納戸：鴨居上方の柱に旧天井廻縁欠込み。
右壁の上方同位置に塗り違い傷。後補工事？

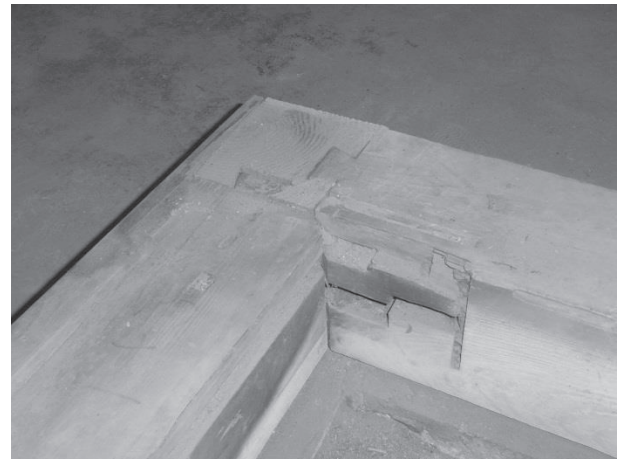
- ・作業場棟屋内土台：「い-11」の切断された柱土台入り隅の欠き込みは戸袋部材の仕口。柱は新材で修復し、土台は端部補修し再利用。

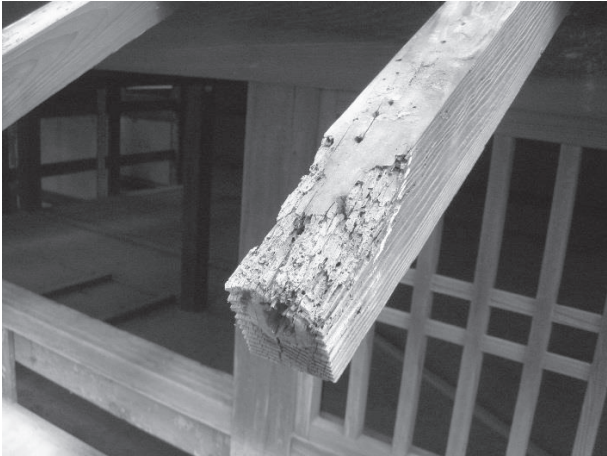
・主屋棟西縁側下屋化粧垂木の補修：
雨水に因る漏水で垂木先端が腐朽・欠損。木目から松材。上面は板目・木表・白太の為、虫害に因る欠損も見られる。

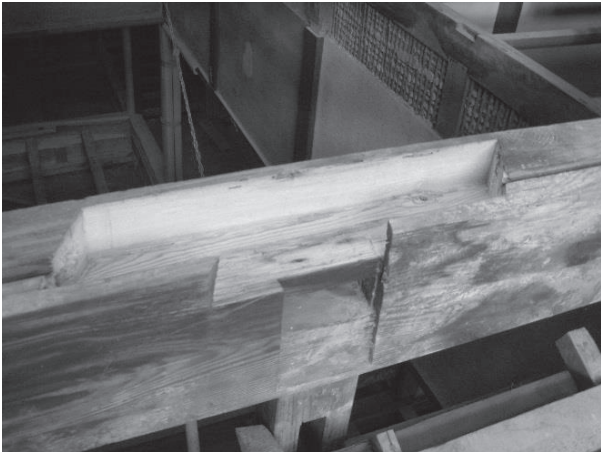
- ・主屋棟西縁側下屋垂木掛の補修：
雨水に因る腐朽カ所の補修。損傷箇所を削除。
埋木の形態を考慮する。削除部分下方の彫り
込みは既存の垂木彫り。

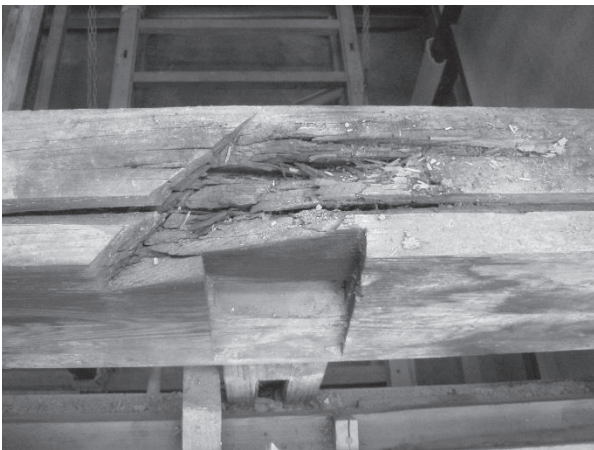
- ・同 上 : 隅の野地板の掛かり。左側は小屋
裏で利用しない部分。「離れ」下屋との取り合
い部分で、複雑な谷での漏水であろう。
