# 神在藤瀬家住宅(2)

福岡県前原市旧藤瀬家住宅の移築復原工事の報告

前原市文化財調査報告書

2006

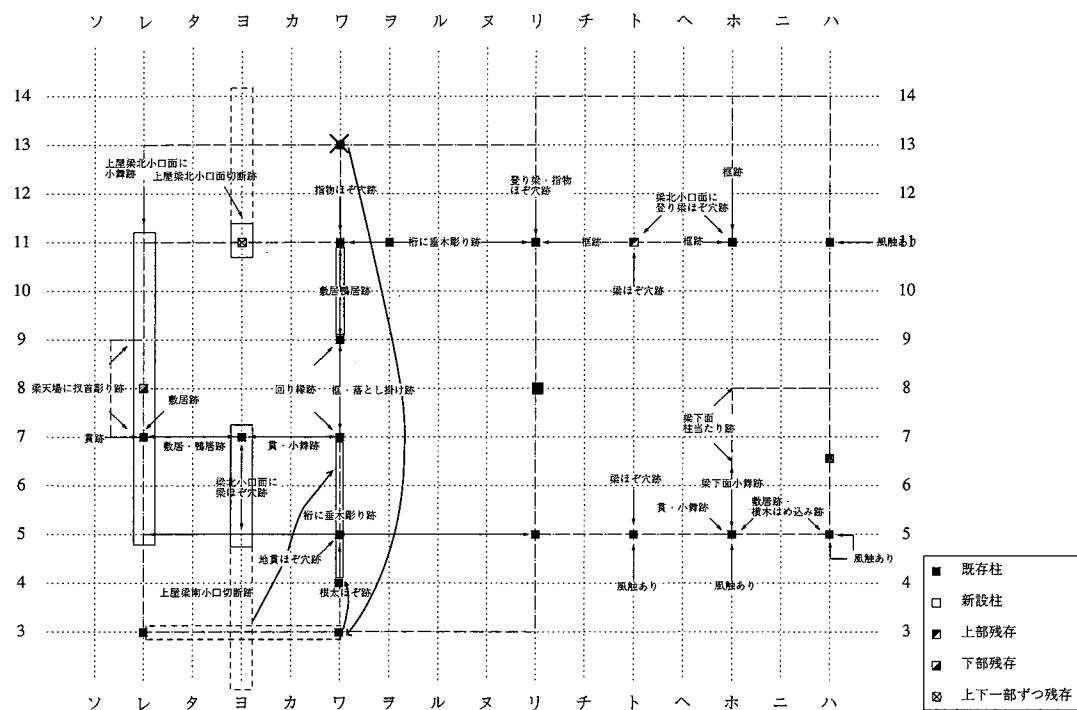
挿図5 藤瀬家住宅第1期痕跡図

第1は、江戸期の2時期へ至る復原考察が、明治初期における3本の柱と1本の差鳴居の転用移設という仮説に基づいて行われている点で、痕跡未採取の部材などの精査、現場における柱の立ち上げなどを通じて、仮説の妥当性を現場において慎重に検証する必要がある。

第2は、江戸期に遡るすべての上屋柱、下屋柱に残された痕跡採取と痕跡図作成、上屋桁の痕跡採取に基づいて行われたが、重量があった梁と胴差しについては部分的な痕跡採取にとどまった点で、移築復原工事を通して痕跡未採取の部材について調査を行う必要がある。

第3は、北側背面下屋庇の屋根勾配が、両側の「ハーリ」「ワーレ」間と中央の「リーワ」間などで微妙に異なる点で、瓦葺と杉皮葺という葺材の相違によるものと考えられているが、登梁の有無

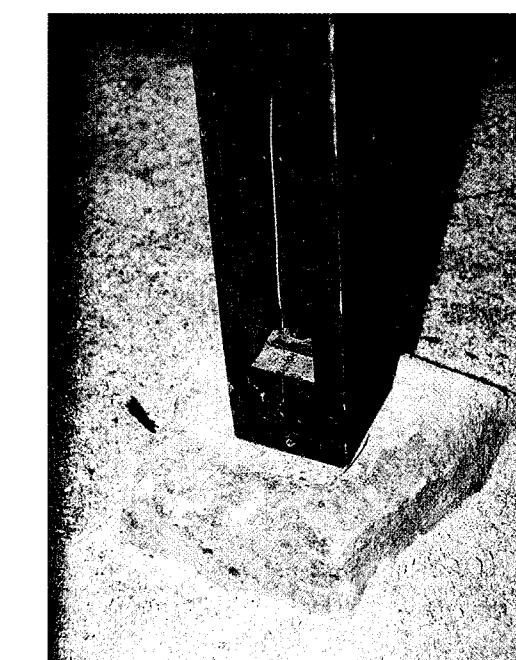
礎石と柱の連結アンカーボルト

柱通り地下-350に鉄筋コンクリート巾500、厚さ300の布基礎を設置しその上に礎石を固定。礎石とコンクリート基礎はアンカーボルトで結束している。礎石は解体工事の段階で保存されていたものであるが、番付けが不明のため、柱とのバランスで納めている。

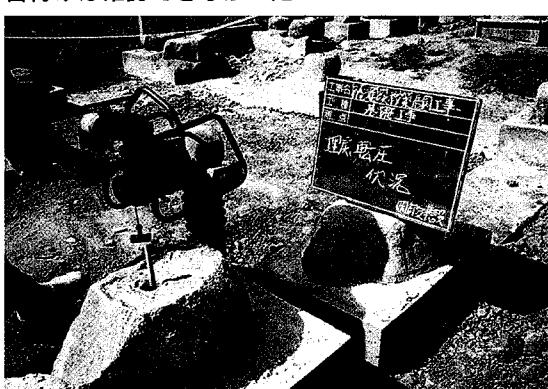
コンクリート布基礎と礎石をアンカーボルトで結束

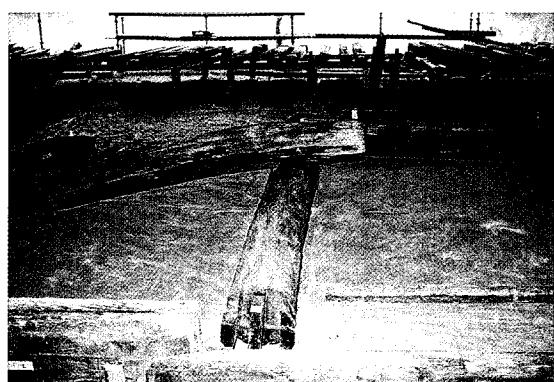
解体時の番付けの確認と、材の組合せ確認

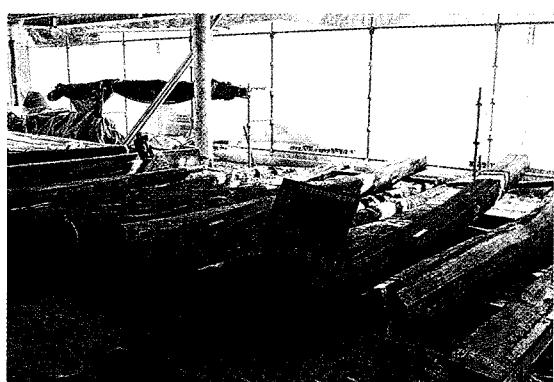
釤首材の現状

釤首は松材の瓜剥き材末口φ300mm程度のもので、遺存状況は良好であった。この他、屋根に使われた屋中竹も良好な状態であったが利用はしなかった。

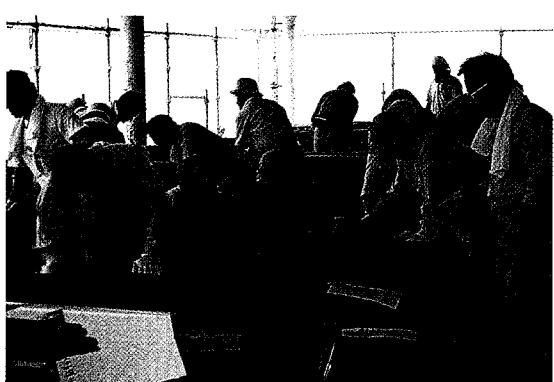
市民参加で材の清掃

倉庫より手作業で引き出した材は、蟻害も大きく、まず防虫薰蒸処理（ピレス30WE）を行い、汚れを落した。汚れ落しは市民の一般参加を募り、事前に安全対策、汚れ落しの程度を講習し行った。

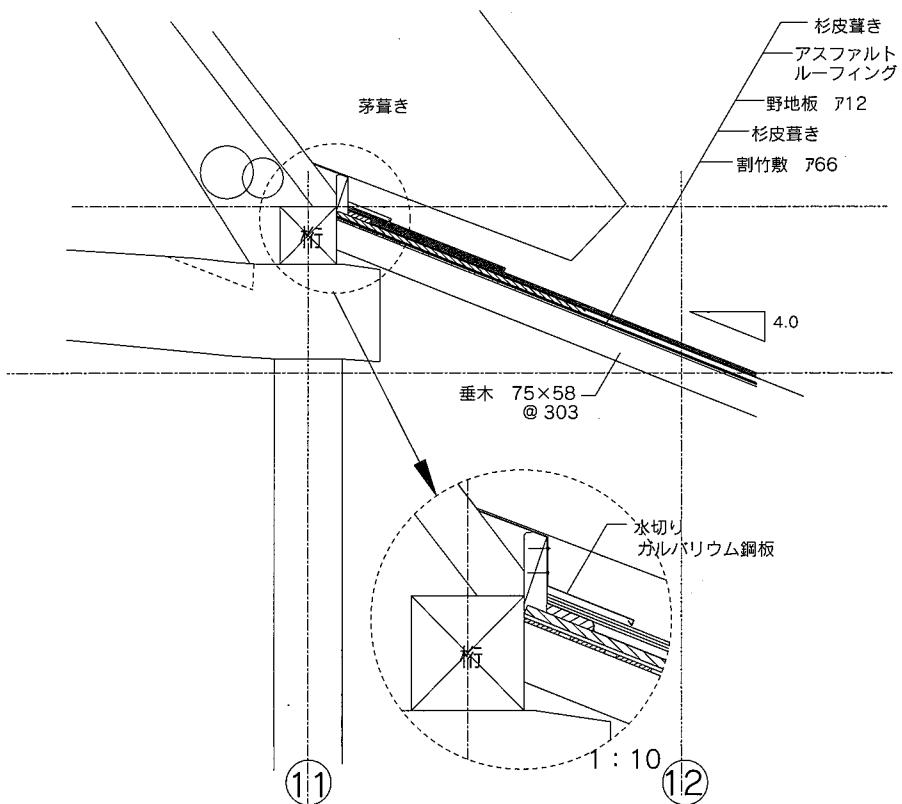
南面 ⑤通りも同様  
リ通り 北面下屋断面詳細図 1:20

を経年感から後補材とみなせることから、当初は「12」通り「リーワ」間は母屋を渡さず、瓦よりも軽い屋根材を葺き、両側の下屋と比べて急勾配の屋根としたと推定されたが、「ル11」の東に彫られた蟻溝が当初の仕口であること、桁に彫られた垂木彫も他と同じ大きさであることが確認され、当初より瓦葺である蓋然性が強まった。勾配を異ならせた理由が判然としないが、下屋に滯留した煙を抜くための措置と推定することもできよう。

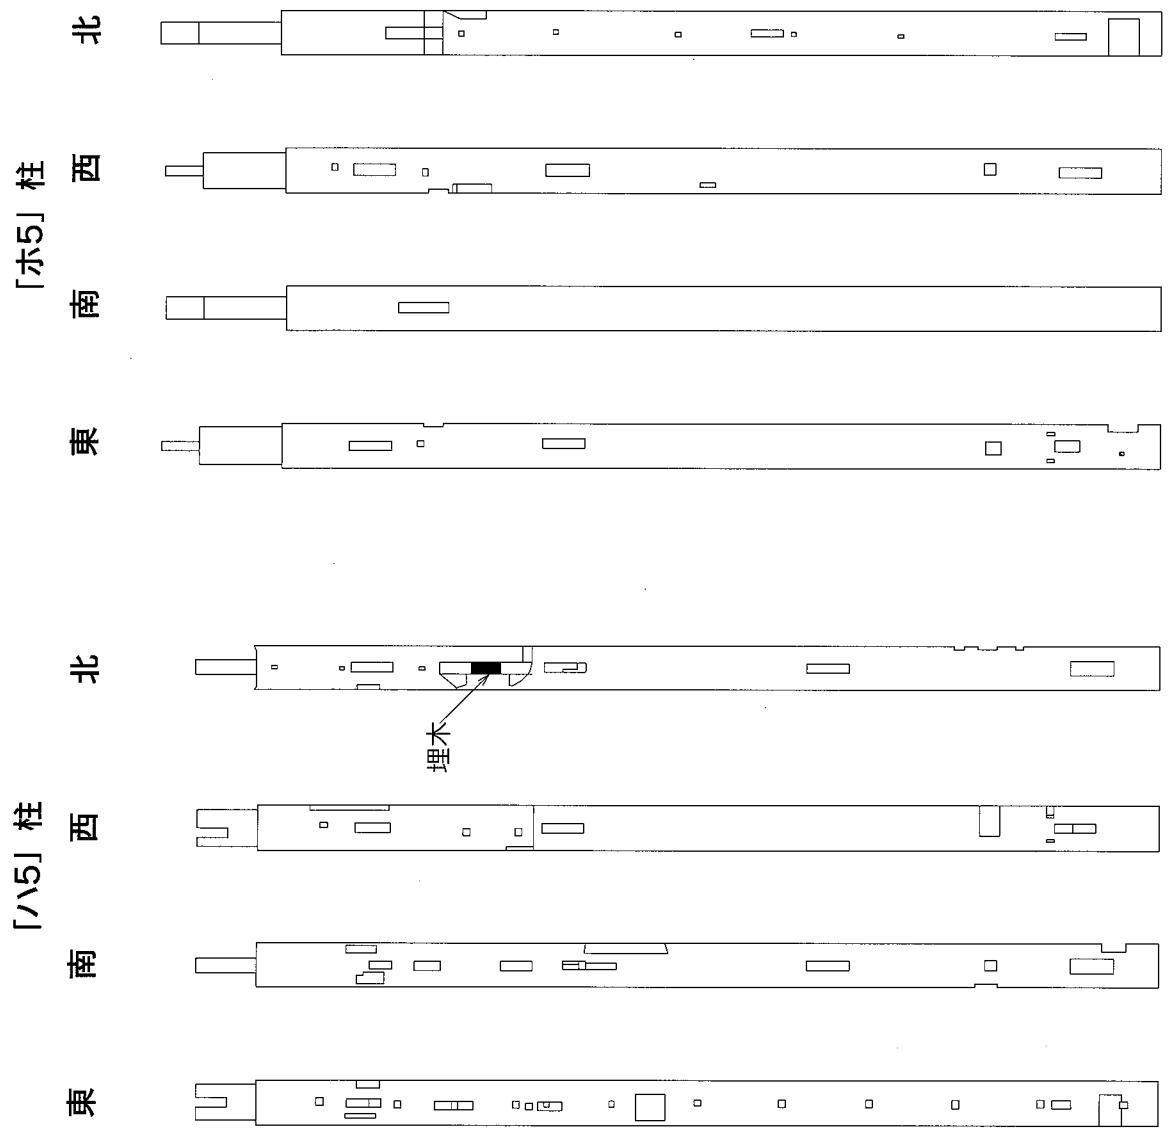
図21 柱補修図2

材は建築当初のもの、それ以降の材で選別、当初の材は部材毎に仕分けし、傷み状態を診断した。この結果、解体時調査報告書の柱4面痕跡図で示された材の内、「ハ11」は傷みが激しく、柱の上下を新材とした。「ワ11」は、上下のみが残っていたので中央部を新材とした。この他、「ハ12」とされたものは後世の改築時に「ワ13」から転用されたことがわかった。

前項②-イ. で示した通り、建物の強度、維持に支障がない限り、また、修復の可能な限り当初材を用いている。当初材を活用した位置と繕いの状態は補修図（図20～23）軸組取替図（図24～30）に示している。

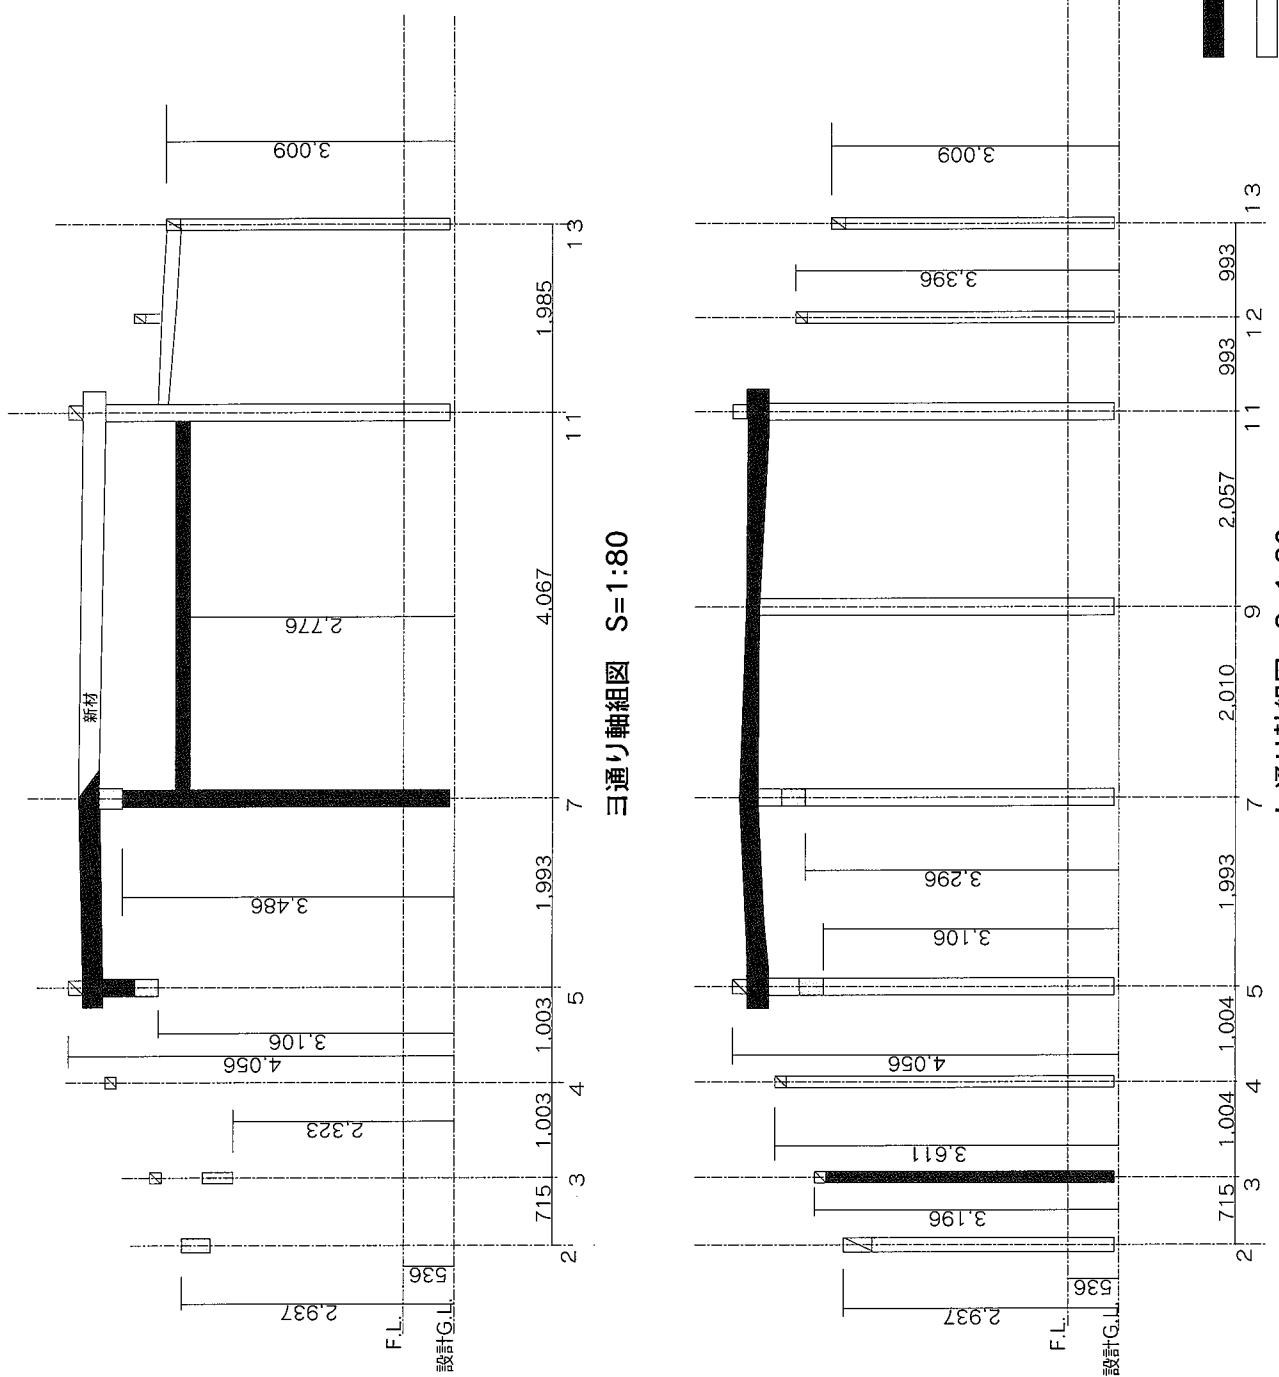
図30 軸組取替図 7

桁、梁、鴨居では、「ワ4～7」に使われていた3本溝の鴨居は、当初「レ～ワ3」にあったものを転用して使ったことがわかった。この時、加工で長さが不足する部分は新材を継いだ。ト通り上屋部分の下梁は全体に傷みが激しかったので、後世増築された部分の梁を転用している。この時、枘加工に若干手を加えた。
