鳥取城調査研究年報

第9号

市指定文化財 樗谿グランドアパート

建造物調査報告書

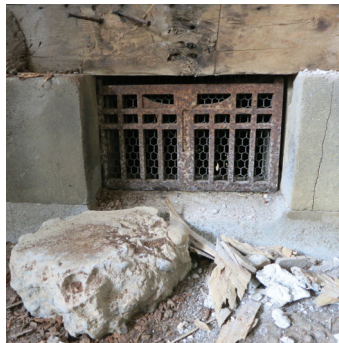
床下換気口

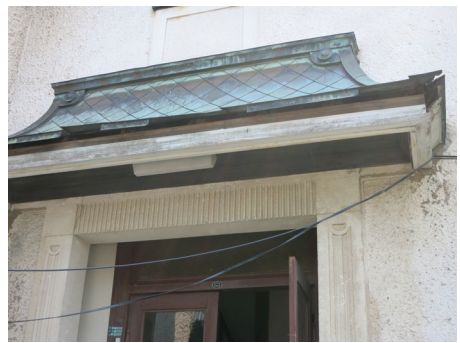
玄関庇銅板菱葺き

- ① 増築部の瓦屋根の修復を要する。
既存瓦を調査し、使用不可能な瓦については他の古い瓦を調達する。全体の瓦土を撤去し、新しい葺土で葺き替えを行う。(3段ごとに瓦留め)(約70%程度の瓦が再使用可能と思われる)。
- ② 当初建物の屋根谷部及び当初建物と増築部との取合に一部雨漏りが見られる。
- ③ 当初建物玄関庇の銅板菱葺き(木下地共・特に庇鼻)が劣化している。
- ④ 増築部ベランダ天井の漆喰に剥離(5㎡程度)が生じている。
- ⑤ 当初建物の腰に張られている「諫早石」が10枚程落下及び剥離しつつある。
- ⑥ 床下換気口廻りの人造石研ぎ出しに劣化が見られる。
- ⑦ 軒天の一部杉板に劣化・破損が生じている。
- ⑧ 軒樋・豎樋の一部、木製建具周囲のシール、水切り鉄板他、外壁クラックシール等、防水関係の補修が必要である。
- ⑨ 床下の土台部分に蟻害が発生している。

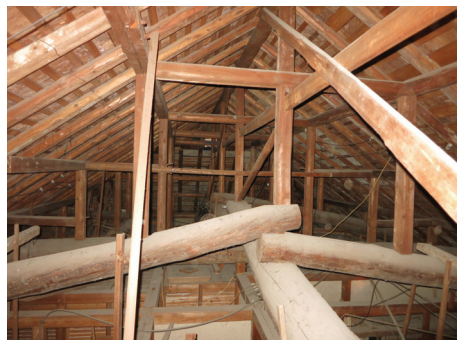
当初建物、和小屋
(金物が使用されていない)

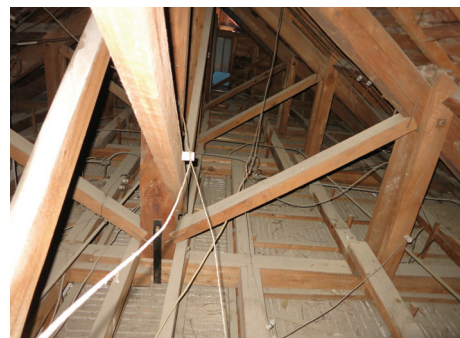
(戦後の物資が不足している時期でもあり、基礎にクラックが見られ、桧の土台も白蟻の被害が発生している)

増築部洋トラス (キングポストトラス)
