蓮ヶ池横穴群

保存整備事業概報 V

(横穴保存工事)
(修景工事)

宮崎市教育委員会

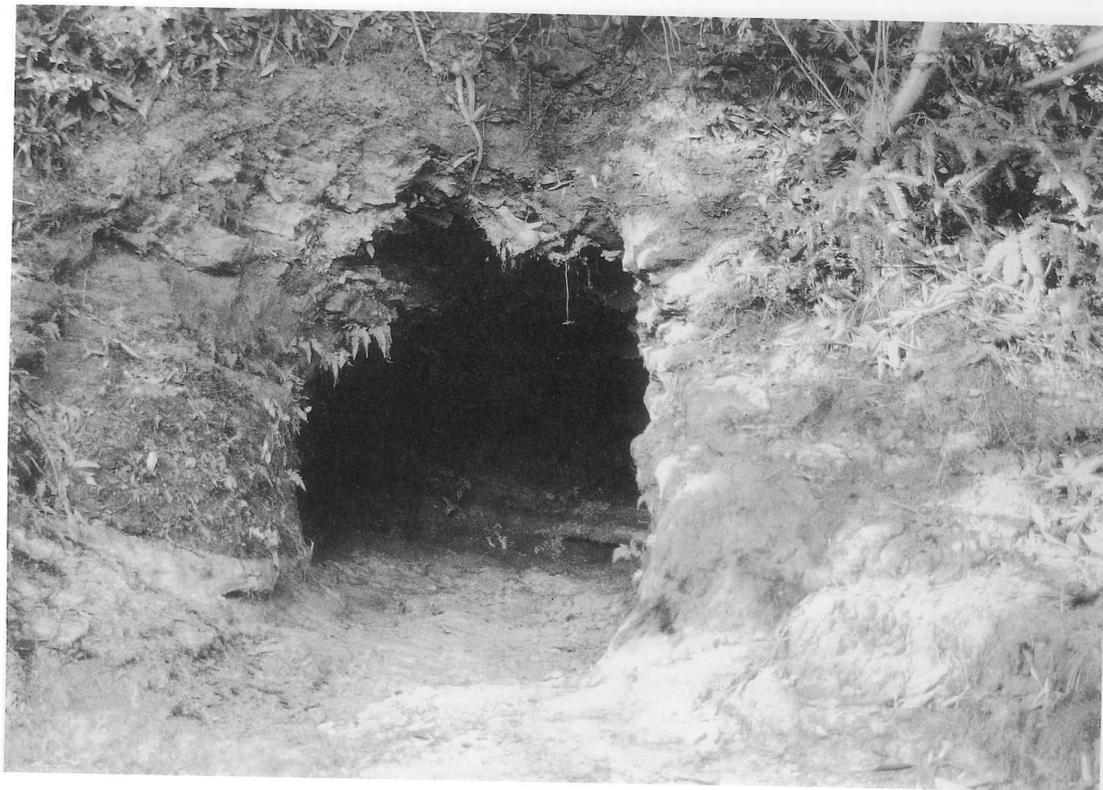
图版1 14号横穴「着工前」

形態は袋型で、全長4m、最大幅1.7m最大高1.3mを測り、横穴墓の形態をとっておらず、何らかの理由により、構築を中断したものと見られている。羨門、羨道部の崩落が見受けられるため、かかる部分の復元と補強工事を行っている。

- ①羨道壁面及び全面壁にステンレス丸棒による支柱打ち込み。
- ②ステンレス丸棒にステンレスフラットバー、ステンレスL型を溶接した骨組みとなる枠組みを行う。
- ③ステンレス骨組みに、金網固定用針金を取り付ける。
- ④復元、及び補強に合った厚さにウレタン吹き付けを行う。
- ⑤ウレタンを被覆するため、FRP（ポリライト、シリカパウダー刷毛塗り、ガラスクロスを貼り、3層にする）を貼り付ける。
- ⑥ステンレス金網取り付け（1.2mm、8mmメッシュの金網を針金、又はステンレスビスにて固定）

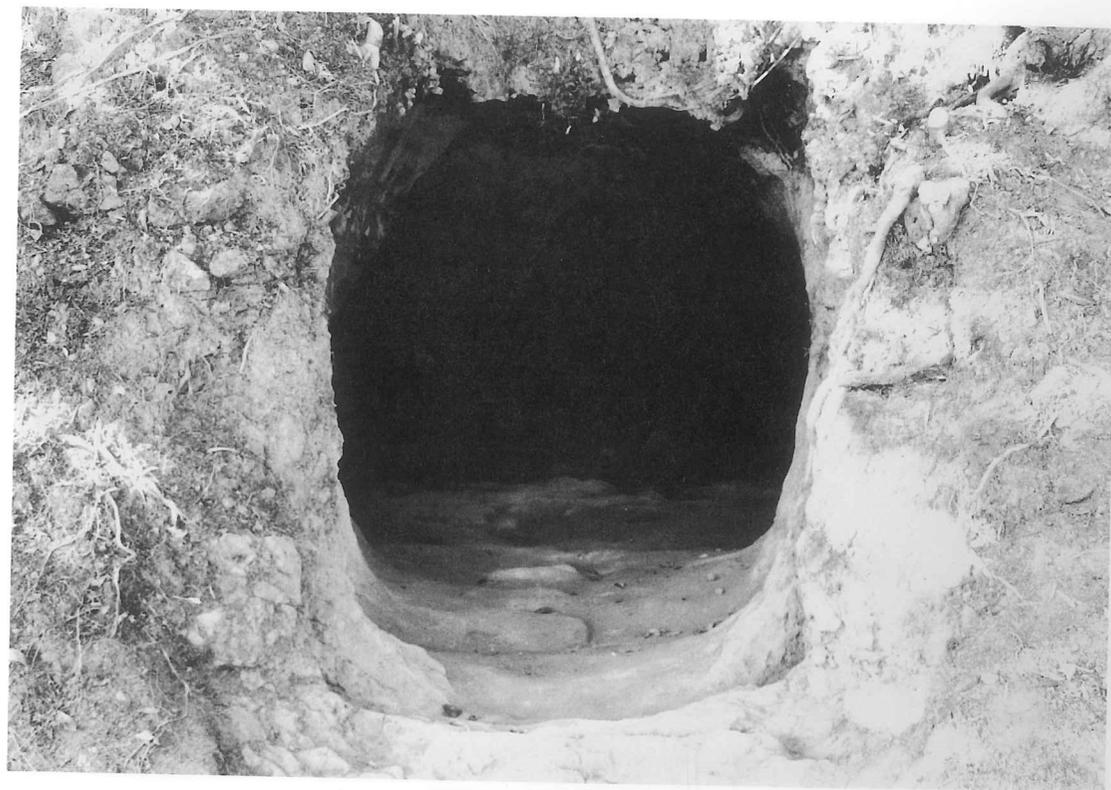
图版2 24号横穴「着工前」

Bグループ内で、一段高い位置に構築された横穴で、形態は平入りタイプで、羨道は幅1.5m、長さ1.2m、玄室は入口幅2.5m、奥壁部幅3.2m、長さ2.2m、天井高2.2mの「寄棟造り」構造をなす。早くから開口していたものと思われ、羨道部及び玄室天井部は著しく崩落している。玄室床面及び玄室奥部で、一部残存状況が窺われた。

羨道部、玄室部の天井が完全に崩落しているため、玄室内部に土のう袋を積み込み、羨門部を復元し、固定したレプリカ閉塞を行っている。

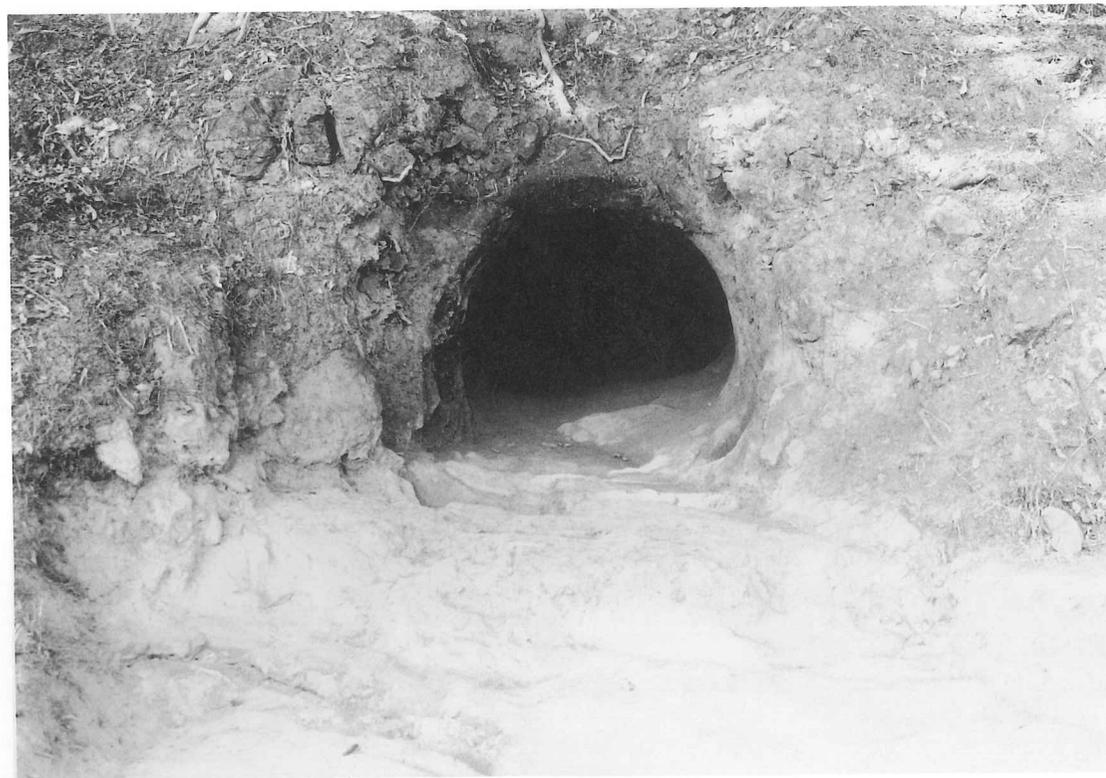
图版3 25号横穴「着工前」

24号横穴の北側に、一段下がった位置に構築された横穴で、形態は平入りタイプで、羨道は、入口幅1.1m、玄室寄り幅1.3m、長さ2m、高さ0.9m、玄室は入口幅2.4m、奥壁部幅2.4m、長さ2m、天井高1.5mの「寄棟造り」構造をなす。小型で、かなり保存状態のよい横穴である。小範囲の前庭部を持ち、閉塞に伴うものと思われる袖を持ち、浅い掘り込みを持つ二重の溝が見受けられ、奥壁及び側壁に調整痕が残る。羨門部前面上部に、一部崩落現象が見受けられる。

保存状態の良い横穴であるため、羨道口及び羨道前面に補強工事を行い、開閉のできるレプリカ閉塞を行っている。

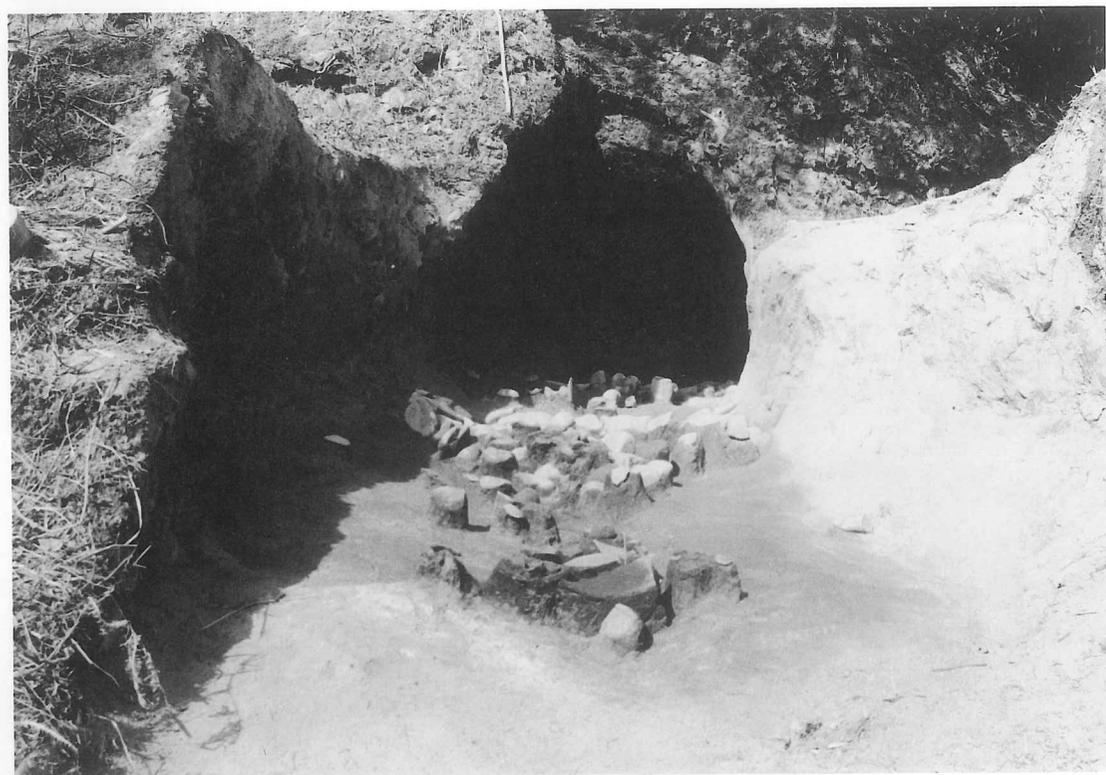
图版4 26号横穴「着工前」

25号横穴の北側に並列し、一段下がった位置に構築された横穴で、形態は妻入りタイプで、羨道は、入口幅1.2m、玄室部幅1.7m、長さ2.1m、玄室は入口幅2.8m、奥壁部幅2.8m、長さ3.4m、天井高2.2mの「寄棟造り」構造をなす。昭和63年度に初めて発掘された横穴で、羨道部上部に里道が通っており羨道部天井は完全に崩落している。玄室は、天井部は崩落しているが、側壁には、調整痕が残る。

羨道部天井及び玄室天井部に崩落は見受けられるが、羨道部復元が可能であったため、羨門口を復元し、25号横穴同様開閉のできるレプリカ閉塞を行っている。

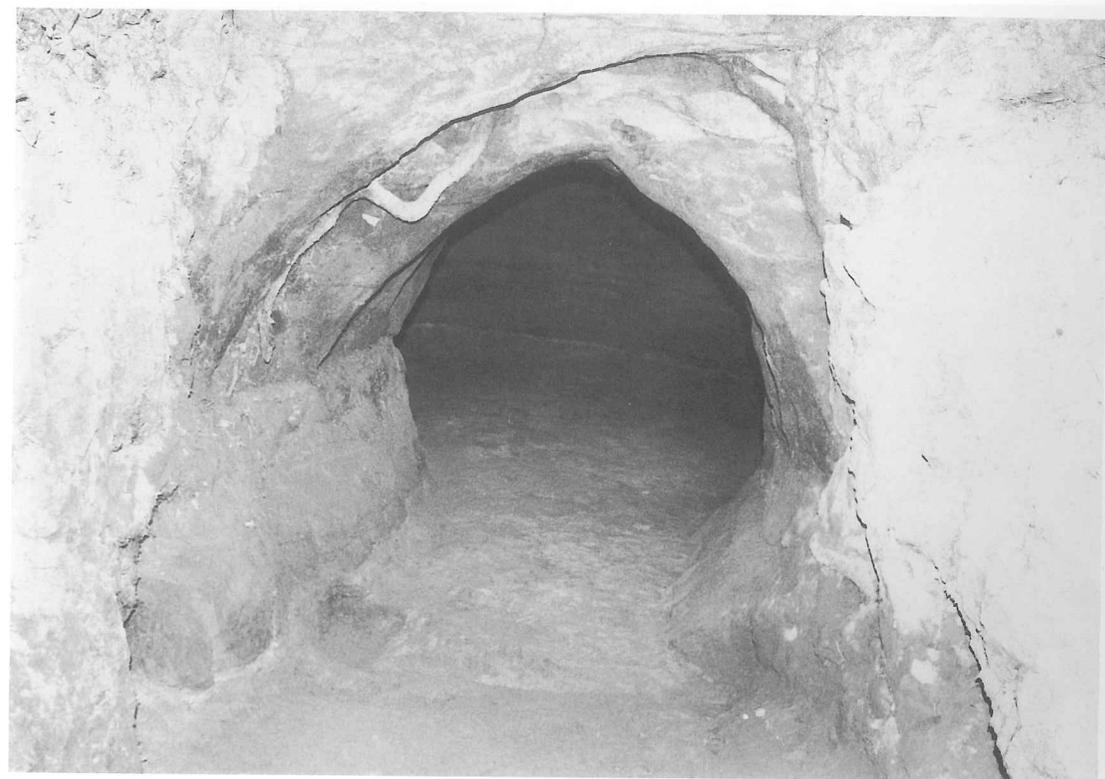
图版6 36号横穴「着工前」

4基並列して開口する、南端部の横穴である。形態は妻入りタイプで羨道は入口幅0.9m、玄室部寄り幅1.4m、長さ1.7m、高さ1.4m、玄室は入口幅2.3m、奥壁部幅3.1m、長さ3m、高さ2.2mを測り棟稜線を良く残した「寄棟造り」構造をなす。現況では、大型の横穴であり、羨道部の一部が崩落しているが、内部原形を良くとどめている。側壁及び奥壁に整然と

36～39号横穴は、比較的内部的構造はしっかりしており、それぞれの横穴の羨道部に崩落が進んでいる。また、横穴掘り込み口となる前面傾斜壁岩層面に共通の風化による劣化現象が見受けられるため、羨道部の復元と岩層面補強工事を実施している。また、玄室内部壁には整然と調整痕が残っており、これらを保護するためにイソシアネート系樹脂（サンコールSK-40）と、溶剤（サンコールシンナー）の混合液を側壁に含浸し、岩層の硬化を図った。なお、羨門口閉塞について従来採用していた石積み閉塞手法に新たに開閉可能なレプリカ閉塞を取り入れている。工法及び作業手順については、25、26号横穴とほぼ同様のことを行っている。

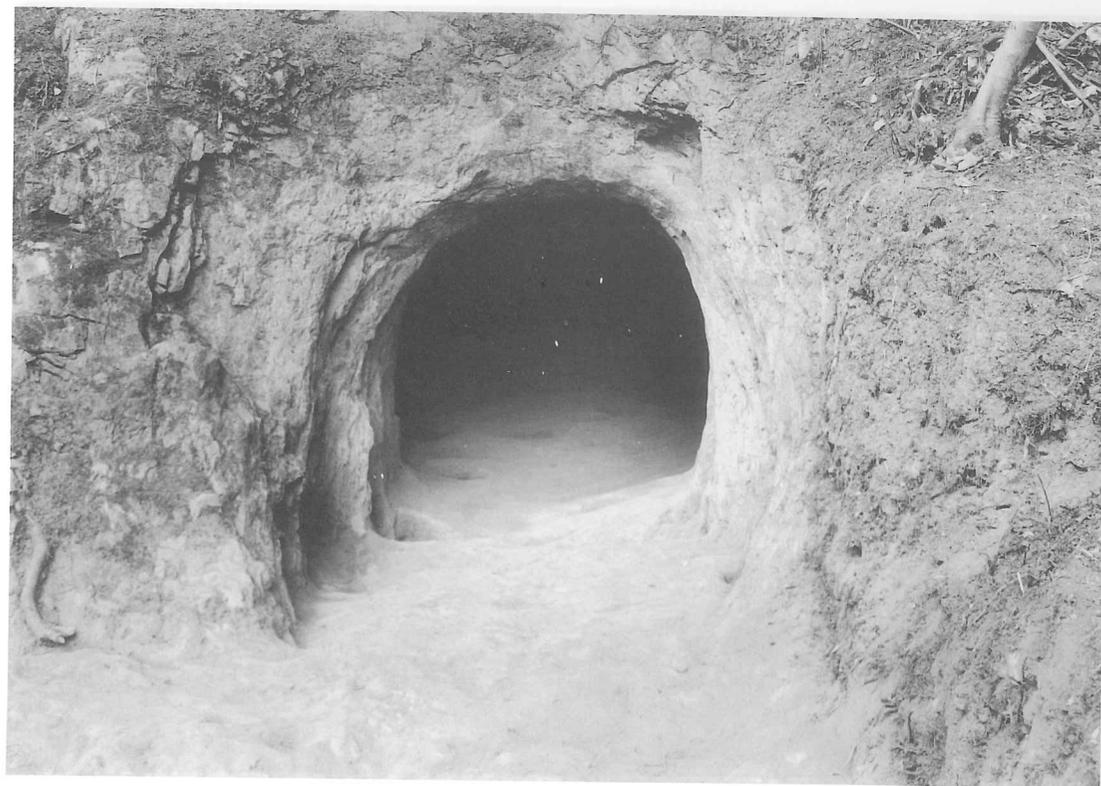
图版9 39号横穴「着工前」

4基並列の北端に位置し、他の3基と、ほぼ同レベルに構築された横穴である。形態は妻入りタイプで羨道は入口幅2m、玄室部寄り幅2.75m、長さ2.7m、高さ1.3m、玄室は入口幅2m、奥壁部幅2.75m、長さ2.7m、高さ2.1mを測り、棟稜線を良く残した「寄棟造り」構造をなす。現況では、小型の横穴であり、羨道部及び玄室天井部の一部の崩落を除き、原形をとどめ構造もしっかりしている。側壁に規律性のある調整痕を残すが、奥壁には調整痕が見受けられない。

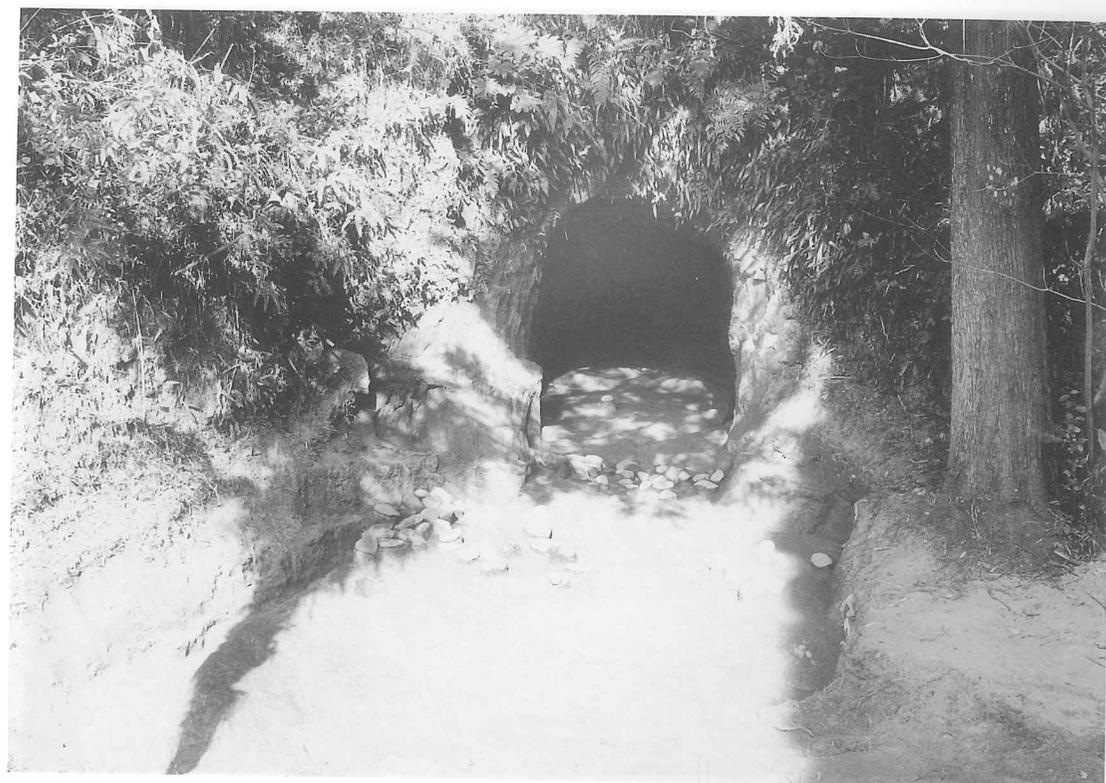
图版10 53号横穴「着工前」

第2集団Gグループに属し、蓮ヶ池横穴群中、最大規模の構造を持つ横穴である。形態は、妻入りタイプで、羨道は入口幅1.5m、玄室部寄り幅2.3m、高さ1.8m、玄室は入口幅2.5m、奥部幅3.8m、長さ4.5m、高さ2.4mを測り「寄棟造り」の構造を残す。閉塞溝（一部閉塞石を残す）、排水溝、側壁に調整痕を残す。現況では、前庭部を良く残し、羨道部は側壁の

一部と天井部に崩落が見られ、玄室天井中央稜線部に一塊の崩落が見受けられる。また、側壁に方形状の掘り込みがあり、この横穴は後世に人が住んだ経緯があり、この際、棚として使用されたものと思われる。

53号横穴は比較的保存状態の良い横穴であるが、羨道部の一部、及び羨道から玄室にいたる左側天井部に崩落が見受けられることや、玄室天井部に一塊の崩落、側壁に後世の掘り込みがあることから、これらの修復を行っている。修復はステンレス丸棒による支柱打ち込みの後、ステンレス丸棒、ステンレスフラットバー、ステンレスL型により骨組みをし、ウレタン吹き付け、表面調整後、FRP貼り付け、ステンレス金網取り付けをし、エポキシ擬土で仕上げている。また、羨道部天井及び、前面傾斜岩層面に風化による劣化が見受けられるため、25、26号に用いた保存処理を同様手法によって行っている。なお、この横穴は前庭部を良く残しており、前庭部を自然の状態で保護するため、前庭部岩面にサンコールを含浸させ、その後にステンレス金網を貼り付け、エポキシ擬土を押圧貼付けを行い、上部に薄く表土を乗せて仕上げている。

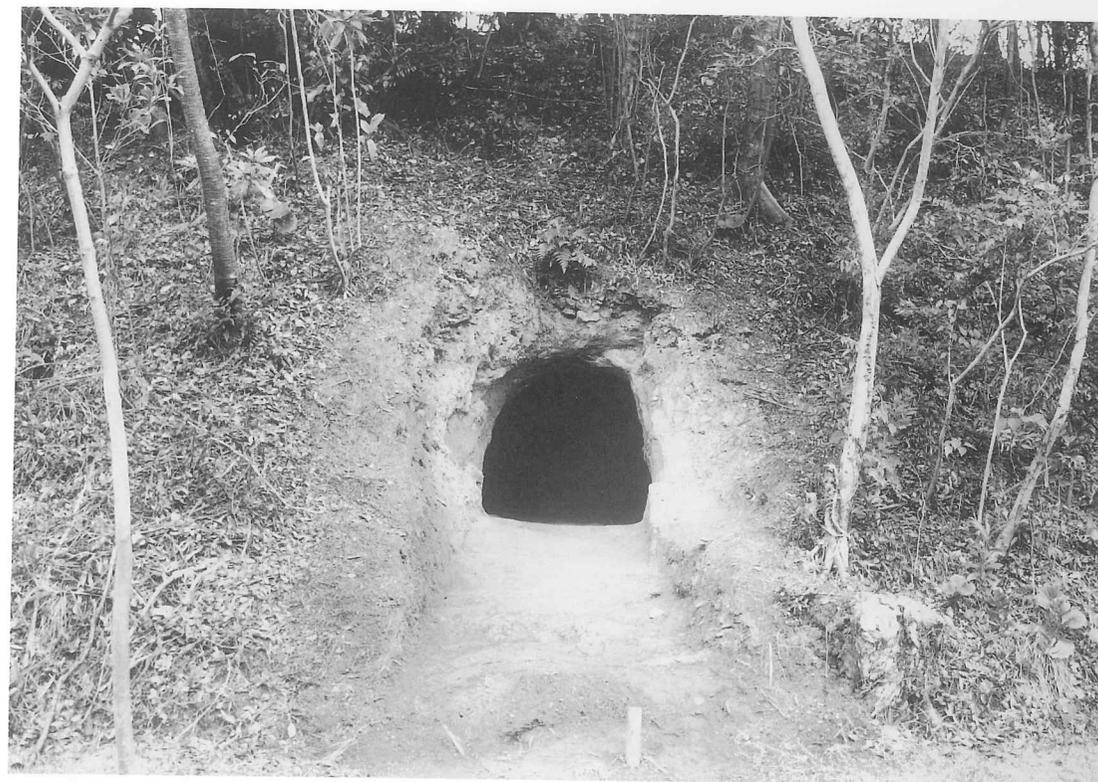
图版13 72号横穴「着工前」

現況は、羨道部天井から玄室前半部天井及び側壁に崩落が見受けられる。羨道入り口部前面岩層面は風化による劣化小崩落が進んでいる。

71号横穴と73号横穴は、羨道部、玄室部の天井崩落が著しく、また、斜面の上に構築されていることもあり、今後も崩落が一段と進む可能性もあり、玄室内部に土のうを積み込み、完全に密封したあと、羨門口のアーチをステンレス枠組みの上にウレタン吹き付けによって形状を整え、FRPを貼付、金網取り付け、エポキシ擬土、サイト擬土により仕上げている。また、両横穴ともに羨門口の石閉塞状況を復元するため、ウレタンに型どった羨門口アーチに、河原石を下部から並べ、エポキシ系樹脂のアラルライト擬土にて固定しながら積み上げていった。

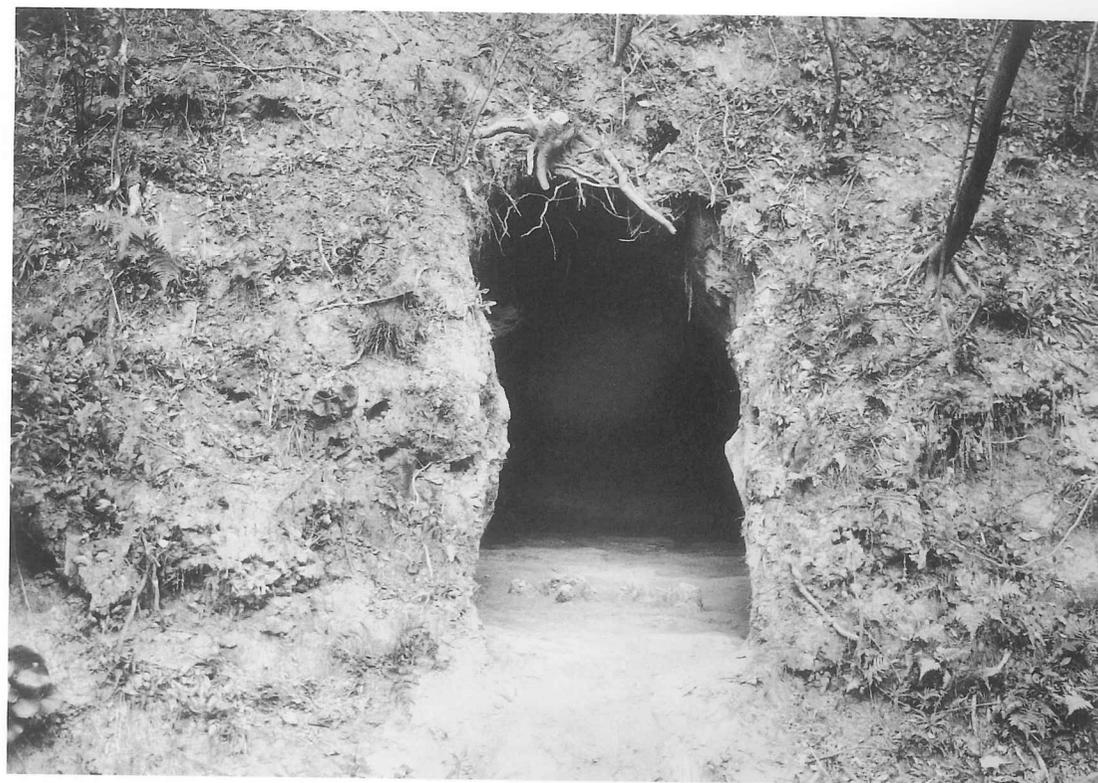
图版14 73号横穴「着工前」

現況は、急傾斜地に構築されたこともあり、羨道部から玄室前面部にかけて天井の崩落が著しく、玄室奥部にも大きな崩落が見受けられる。

73号横穴は、構造もしっかりしており、羨道部の復元と前面傾斜壁の岩層面補強工事を行い、開口保存策をとった。なお、工法、手法については、25、26号横穴保存工事と同様である。
