# 蓮ヶ池横穴群

保存整備事業概報 VI

( 横穴保存工事 )  
( 修景工事 )

宮崎市教育委員会

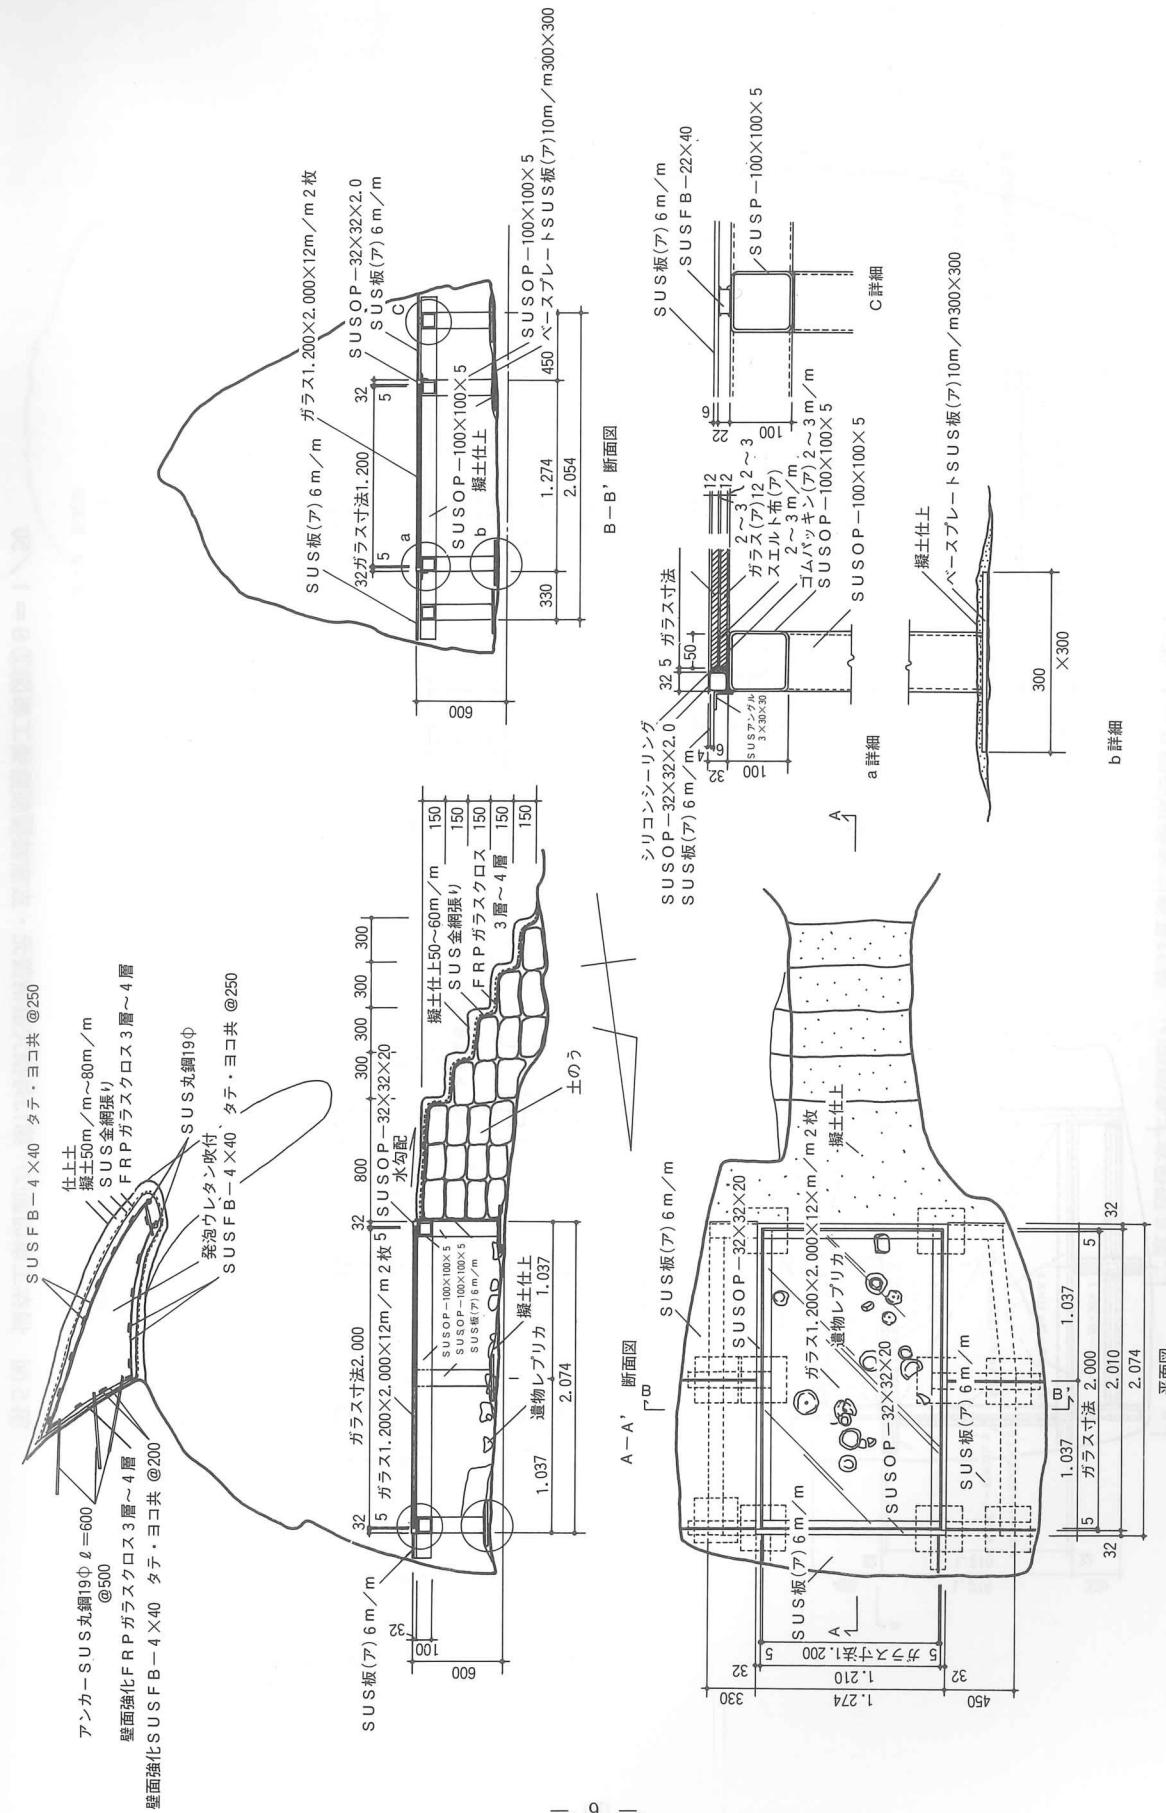
第4図 保存工事面(1) 第13号横穴遺構復元。玄室被覆板整備工事①S=1／50, 1／12.5

丘陵先端部にあって尾根筋に添って掘込まれた妻入りタイプで、全長2.7m、最大幅2.4m最大高は崩落のため不明。崩落が著しく原形を保っているのは床面のみである。しかし、早いうちに崩落したものと思われ、床面に埋葬時の遺物が多く出土しており、埋葬時の状態を復元し葬制の学習を目的にした保存工事を行った。

天井部及び側壁部の大半が崩落しているため、玄室部にかかる天井部は完全に復元し、羨道部にかかる天井部については縦位に半截した状態の復元を行った。

②玄室部は床面における遺物等の出土状態をレプリカ等を使って復元するため、それらを保護する被覆板を製作設置した。

被覆板は床面から45cm浮かせることにし、ステンレス角柱をベースプレートに溶接し床面をいためないようにした。上面板は床面の出土状態を観察できるように中央部に強化ガラス（1,200×2,000×12mm）2枚をはめこむようにした。周囲はステンレスフラットバーを連続溶接した板面を造り、ステンレス支柱、ベースプレート、ステンレス板面ともにエポキシ擬土を貼り付けて仕上げている。

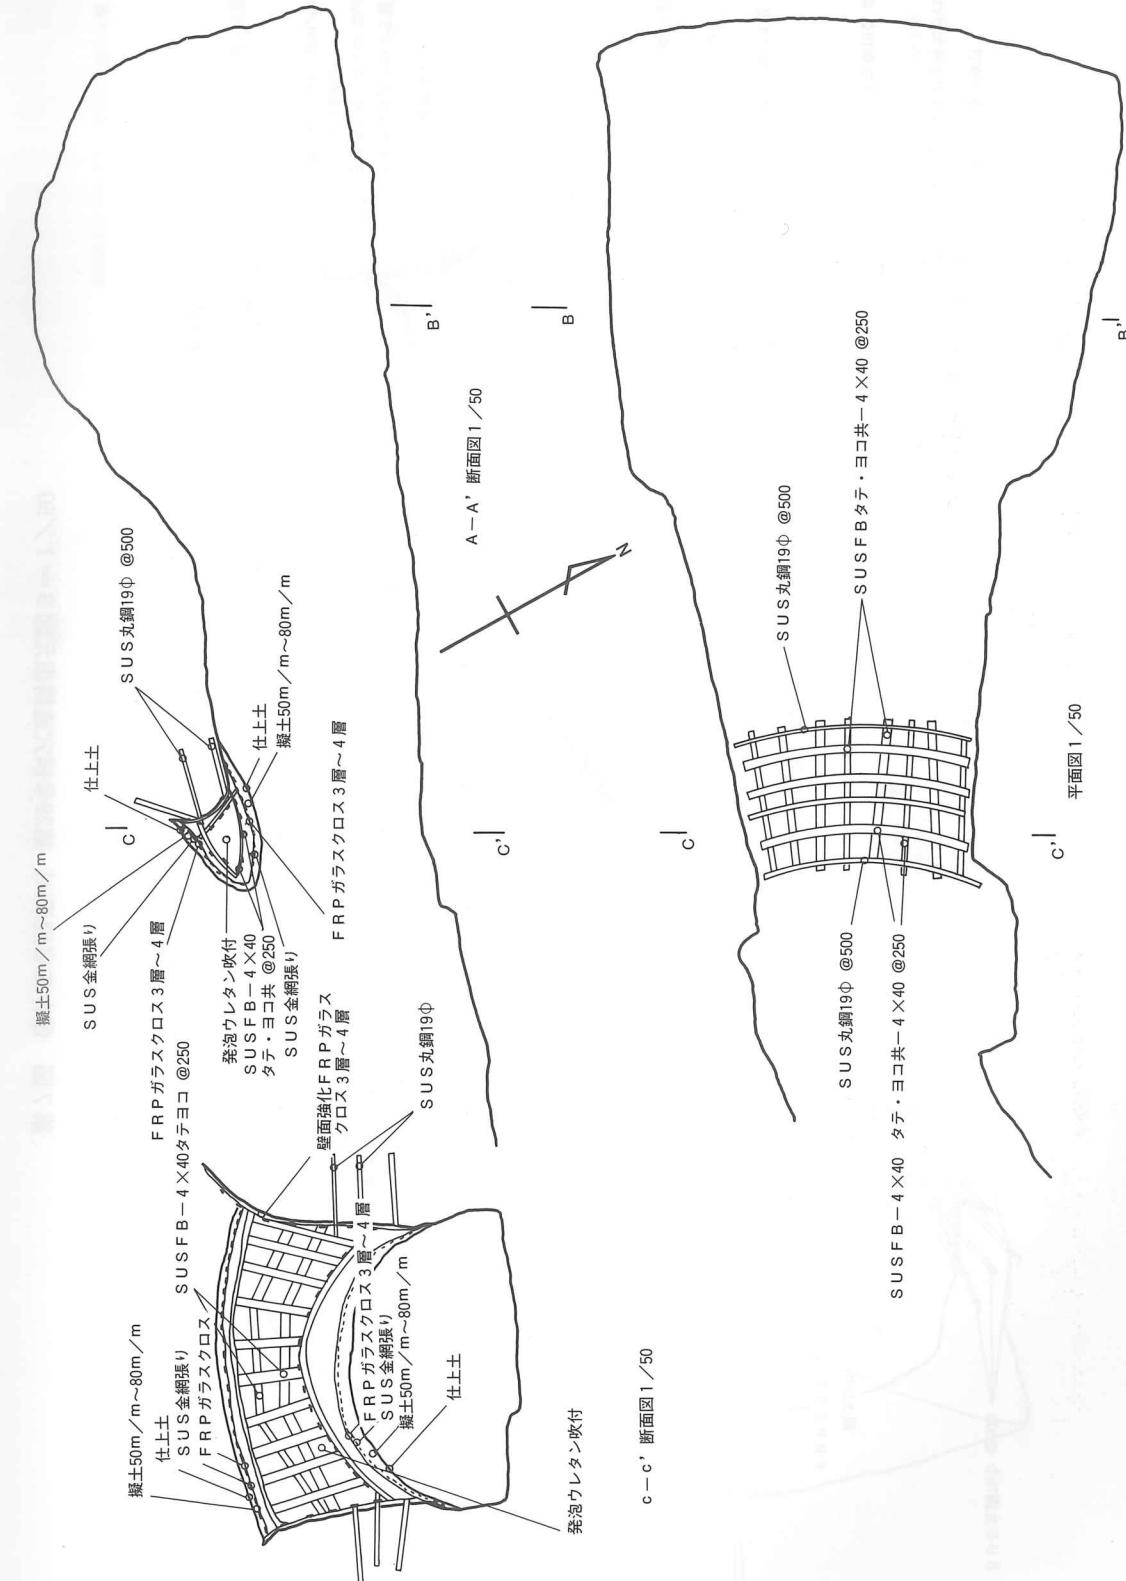
第6図保存工事図面(3) 第23号横穴遺構復元図 S=1/50

Dグループ内で、一段高い位置に構築された横穴で、形態は平入りタイプで、羨道は前面部幅1.4m、奥部幅2.3m、長さ2.8m、玄室は入口幅2.5m、奥壁部幅3.4m、長さ3.1m、天井高2.2mの「寄棟造り」構造をなす。西側壁寄り及び玄室入口部に排水溝が残る。奥壁及び側壁に調整痕が見受けられる。

玄室天井部の一部及び羨門部天井が崩落している他は良く原形を留めている横穴である。したがって崩落を受けている羨道部天井と羨門口の復元補強工事を行っている。また、玄室内部に樹脂含浸を行う強化工事を行っている。

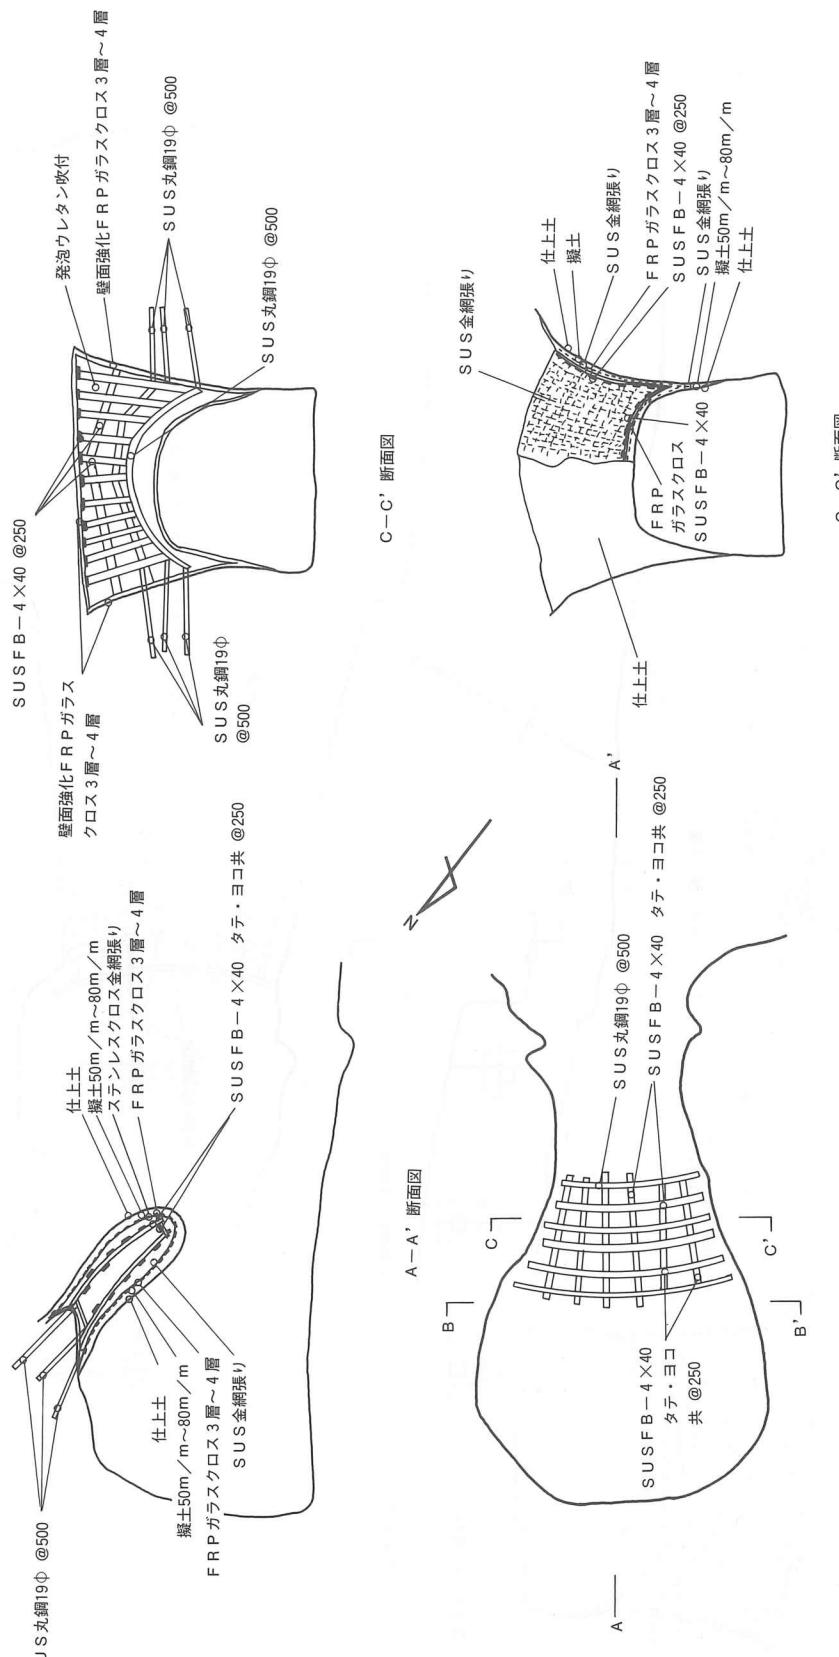
第7回 保存工事図面(4) 篇29号横穴遺構復元図 S=1 / 50

23号横穴より下段にあり、4基の横穴が並ぶ。小型の横穴で崩落が著しい。羨門部に閉塞溝が残り、形態は明確でなく退化形式を取る。羨道は、幅0.8m、長さ1.2mで玄室に到るが、玄室入口部の袖はなく不明瞭である。玄室は中央部幅1.9m、長さ約2m、天井高は、現高で1.6mを測る。

玄室奥部の天井を残すのみで崩落の著しい横穴である。したがって、玄室天井部及び羨道天井及び羨門口の復元補強工事を行っている。また、玄室奥部及び側壁に樹脂含浸を行う強化工事を行っている。

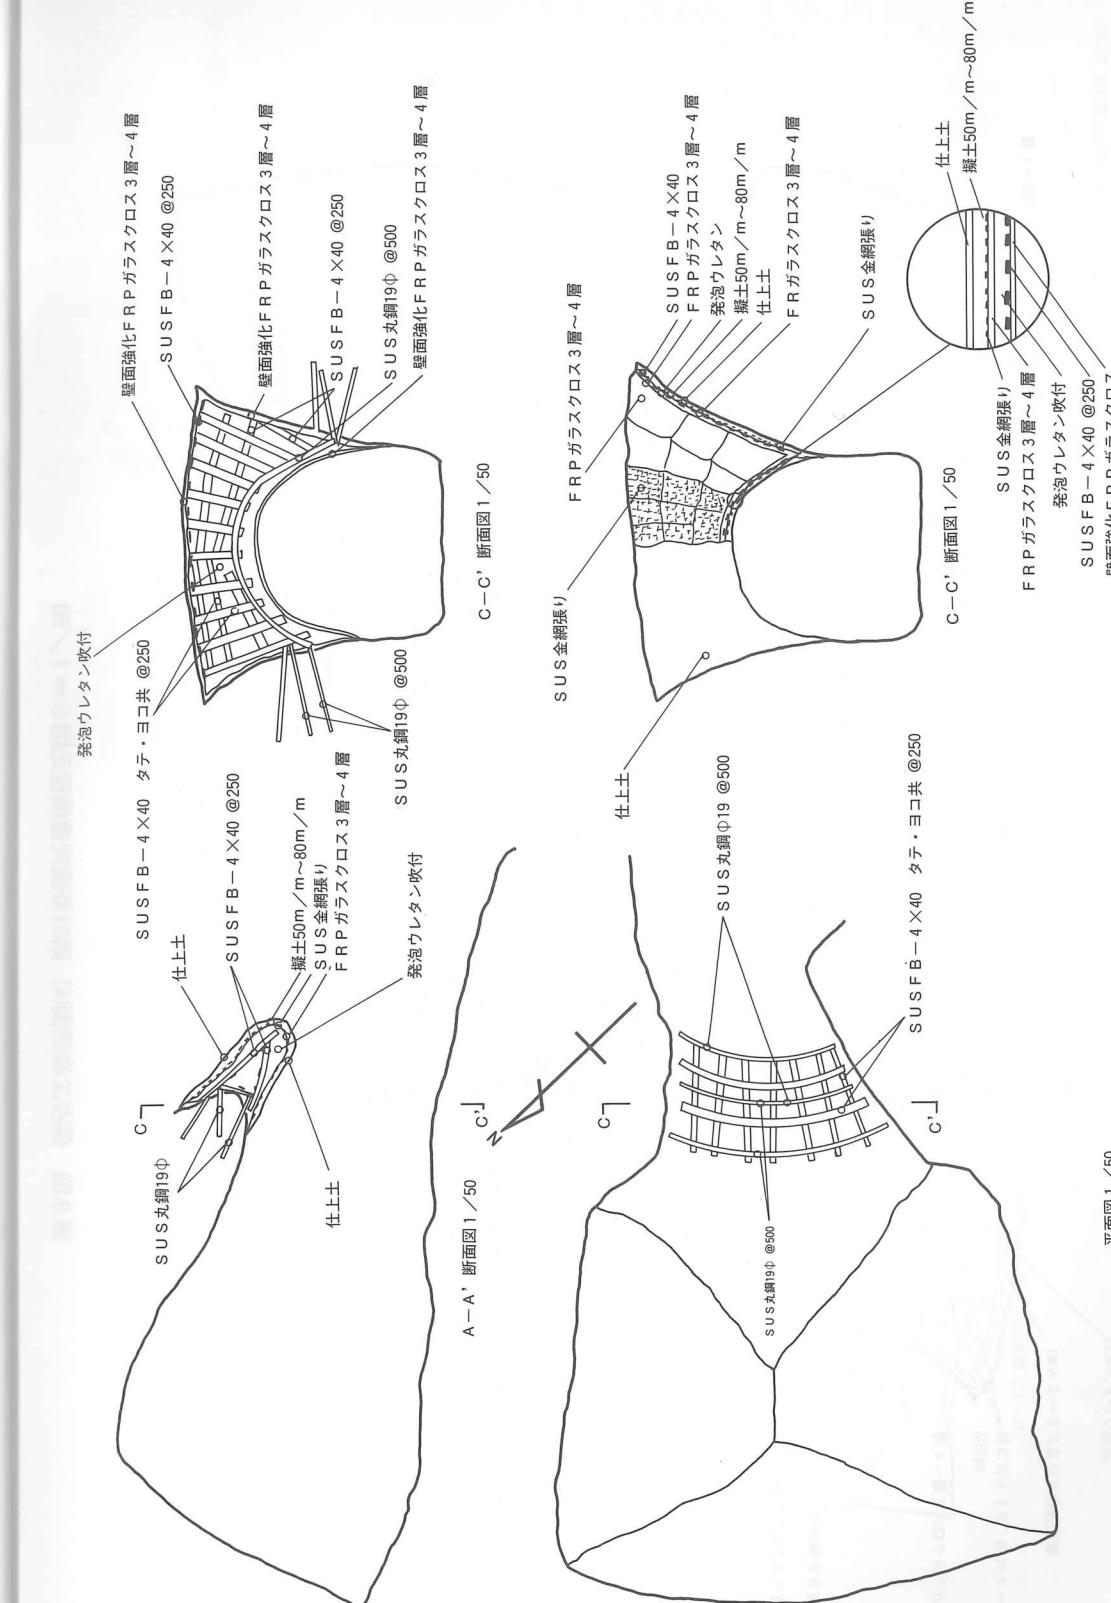
第8回 保育工事図面(5) 築30号構造充填構築元図S=1 / 50

29号横穴の北東となりに位置する。形態は平入りタイプで、羨道は前面部幅1.1m、奥部幅1.7m、長さ1.2m、玄室は入口幅2.5m、奥壁部幅3.2m、長さ2.9mで、天井は現高で1.9mの「寄棟造り」構造をなす。

羨道部天井及び玄室西側側壁の崩落が著しい横穴である。したがって、羨道部天井と羨門口の復元補強工事と玄室内部に樹脂含浸を行う強化工事を行っている。

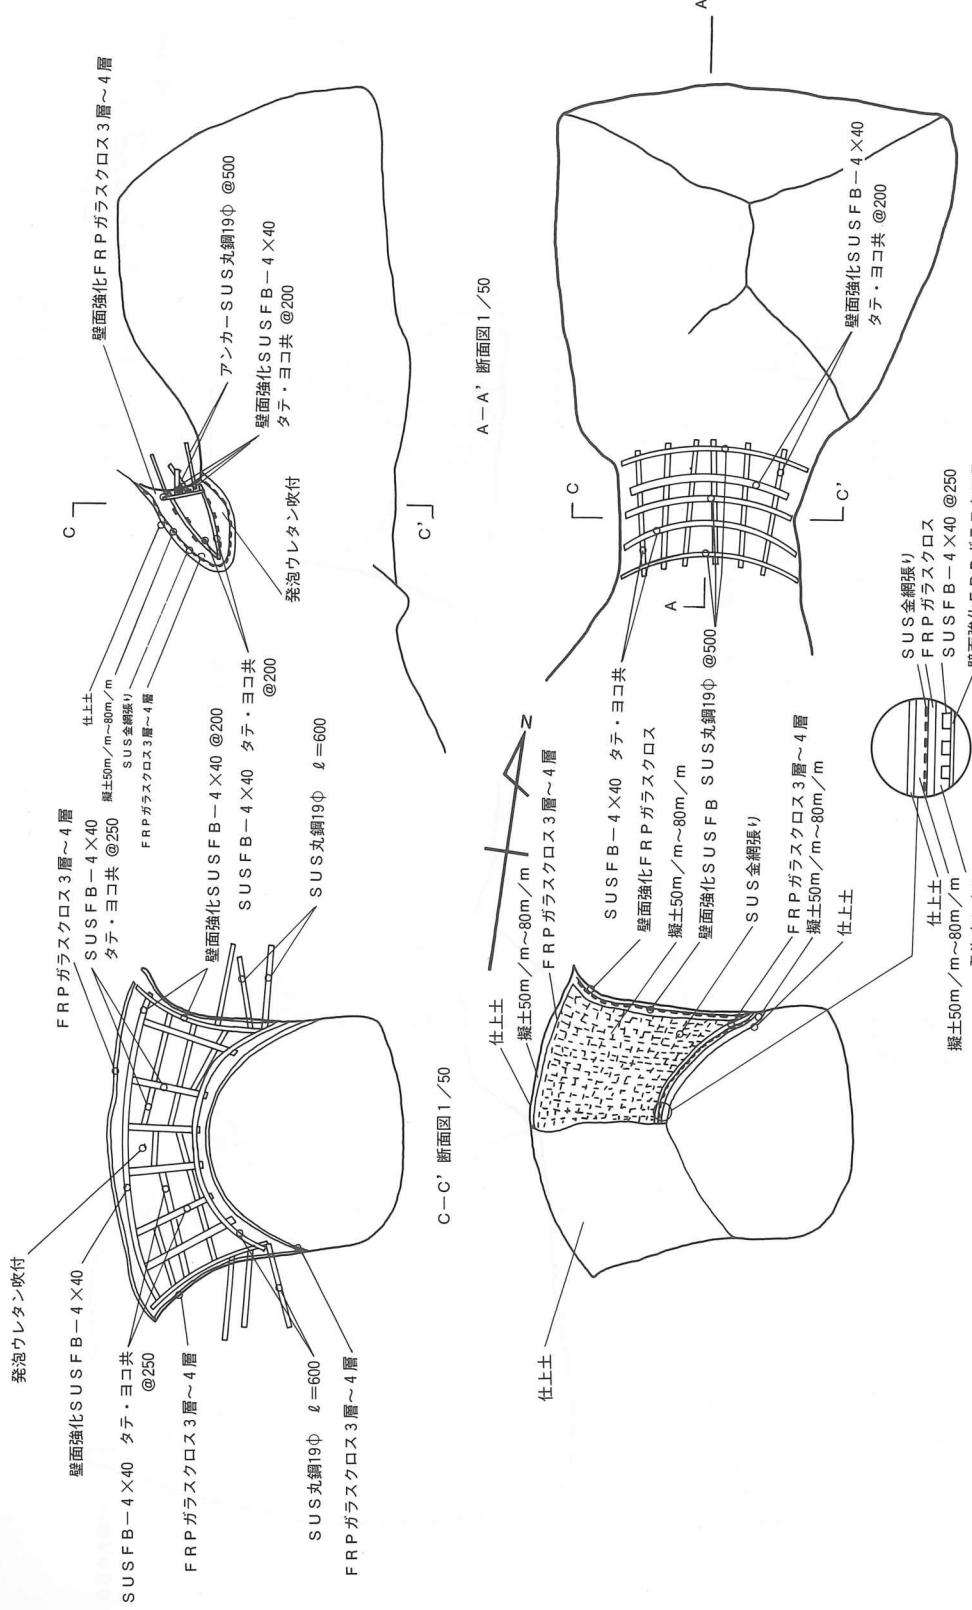
第9図 保存工事図面(6) 第31号横穴遭構復元図 S = 1 / 50

30号横穴の北東に離れて位置し、間に35号横穴を挟む。形態は妻入りタイプで、羨門部に閉塞溝が残る。羨道は幅1.3m、長さ1.1m、玄室は入口幅1.7m、奥壁部幅2.6m、長さ2.4mで、天井は現高で1.7mの「寄棟造り」構造をなす。

羨道及び玄室西壁に崩落が見受けられるが原形を留めている横穴である。したがって崩落を受けている羨道部天井と羨門口の復元補強工事と玄室内部に樹脂含浸を行う強化工事を行っている。

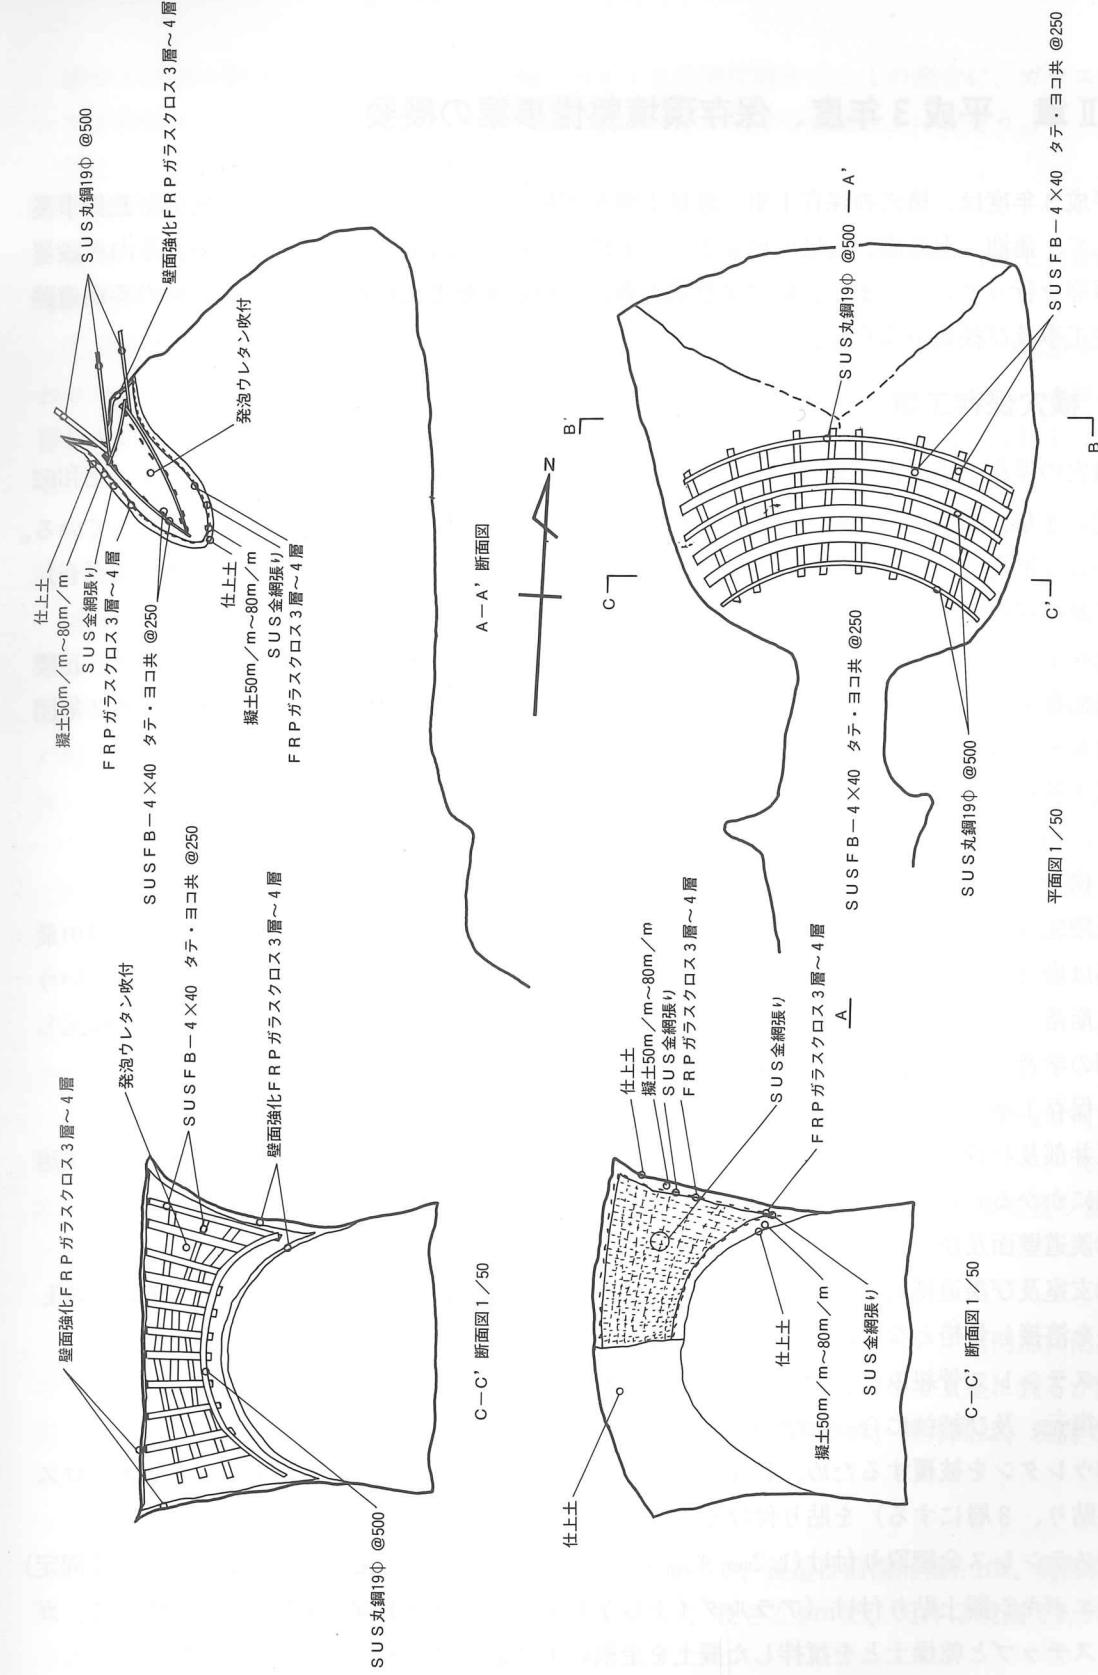
第10図 保存工事図面(7) 第35号横穴遭構復元図 S = 1 / 50

31号横穴の西となりに位置しやや小型の横穴で羨道及び玄室部の天井は著しく崩落している。形態は妻入りタイプで、羨道は幅0.6m、長さ1.1m、玄室は入口幅1.5m、奥壁部幅2.6m、長さ1.1mで、天井は現高で2.1mを測り「寄棟造り」構造が推定できる。

羨道部天井及び玄室部の天井は崩落が著しい横穴である。したがって、玄室天井部及び羨道天井部と羨門口の復元補強工事を行っている。また、玄室内部に樹脂含浸を行う強化工事を行っている。

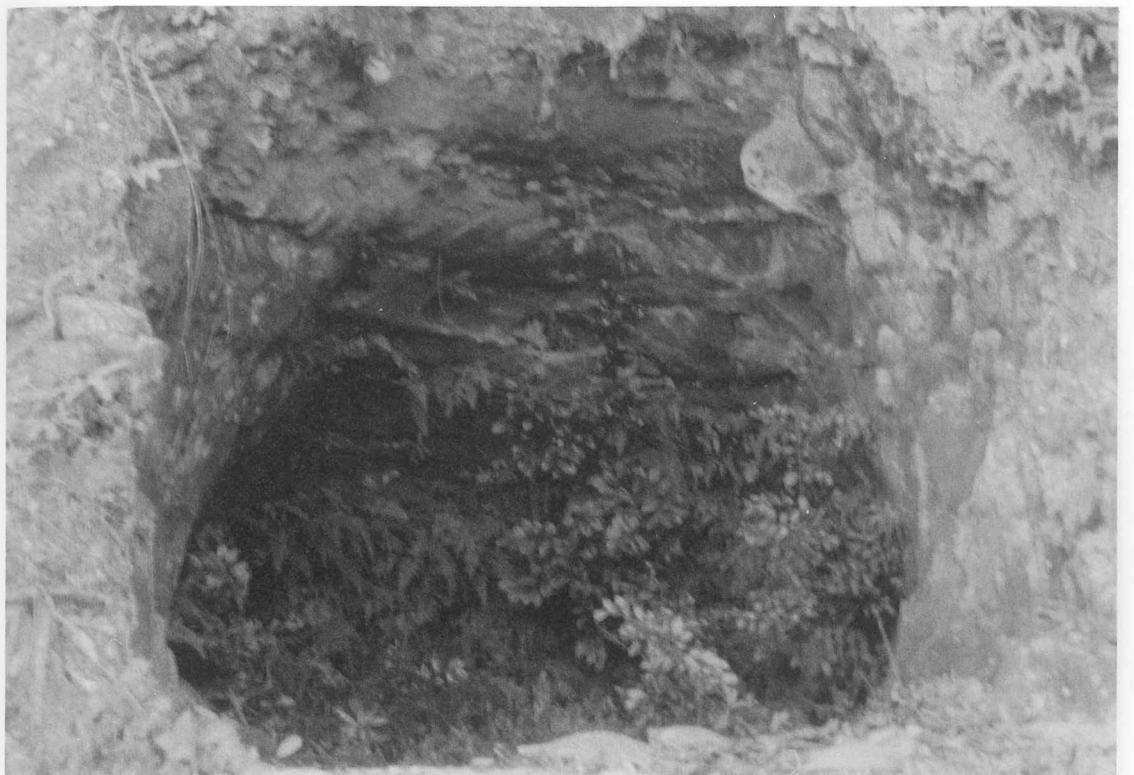
図版2 13号横穴「保存工事着工前」

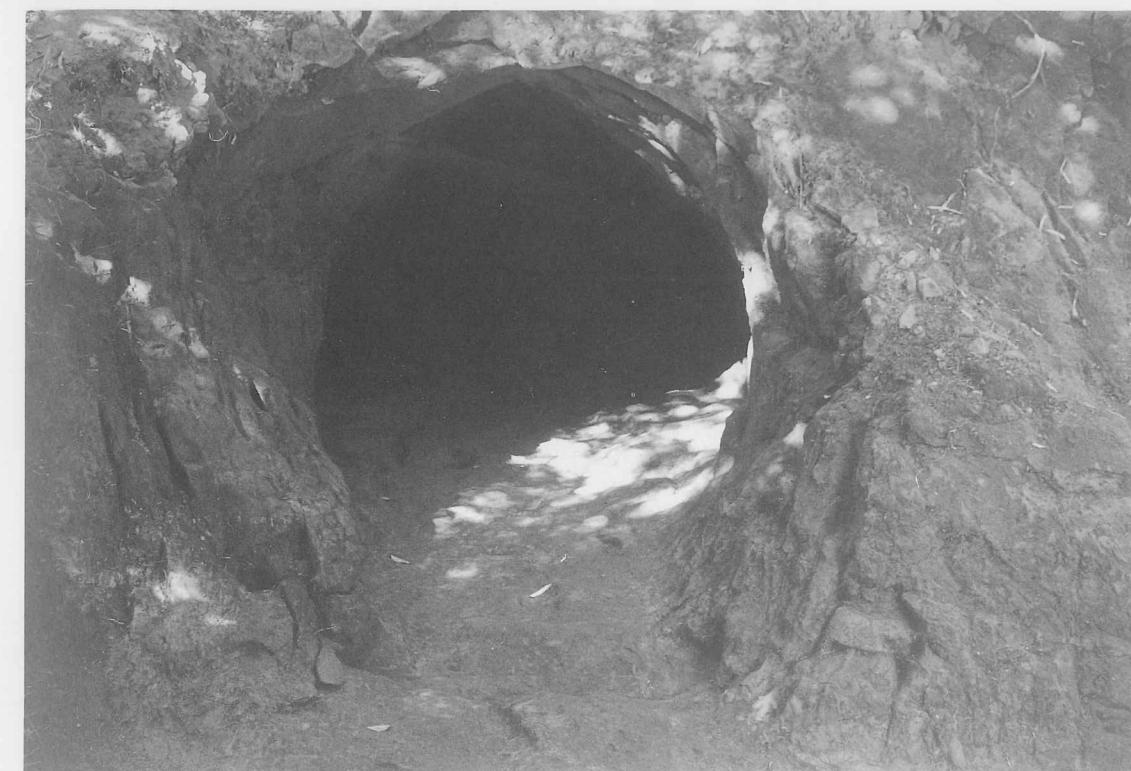
図版5 29号横穴「保存工事着工前」

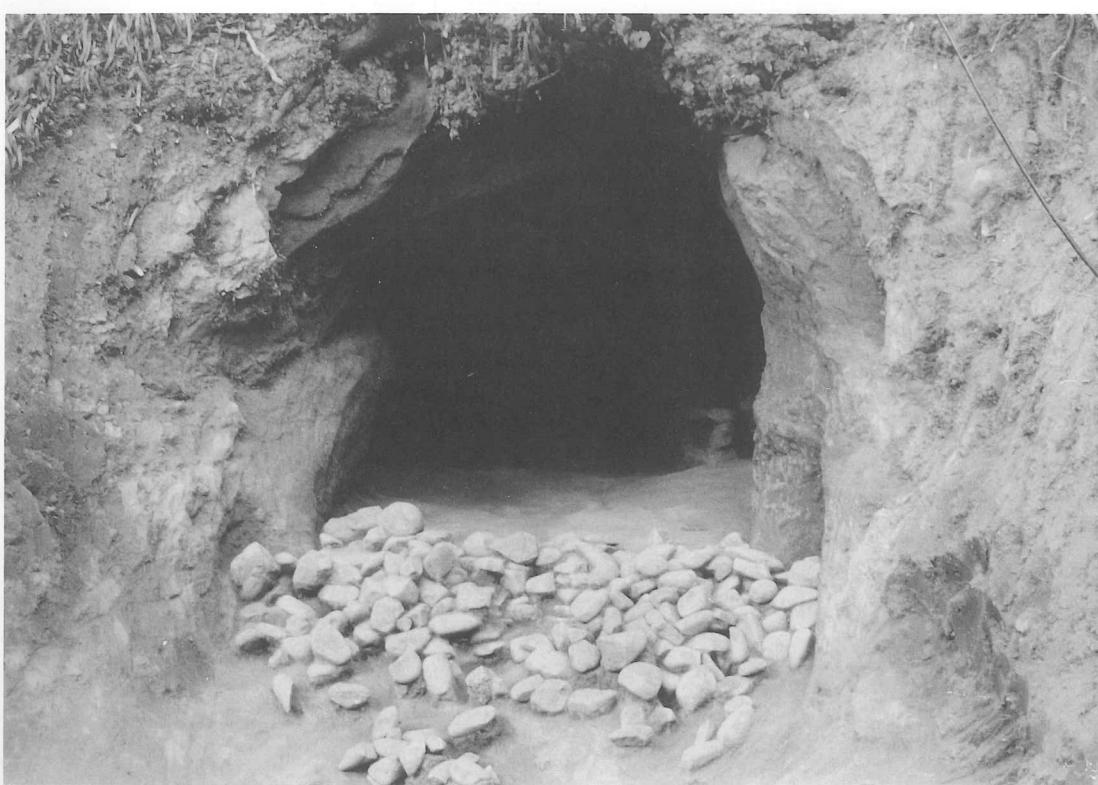
図版4 23号横穴「保存工事着工前」

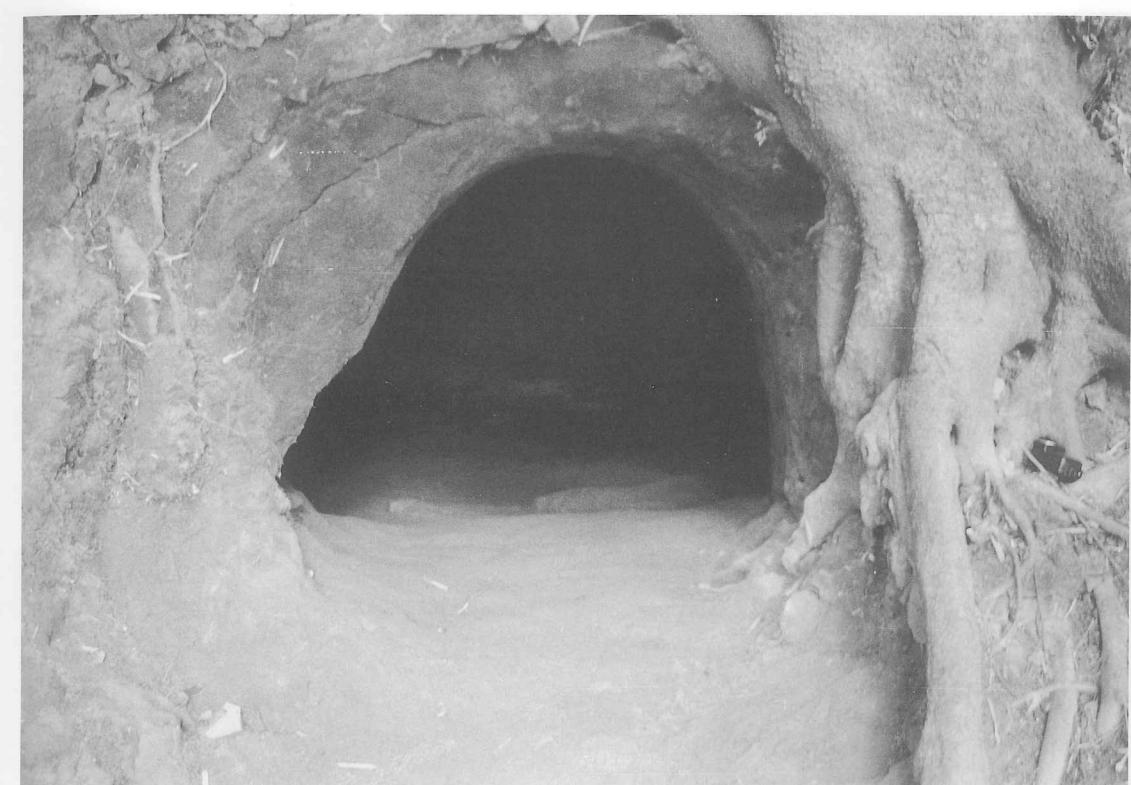
図版6 30号横穴「保存工事着工前」

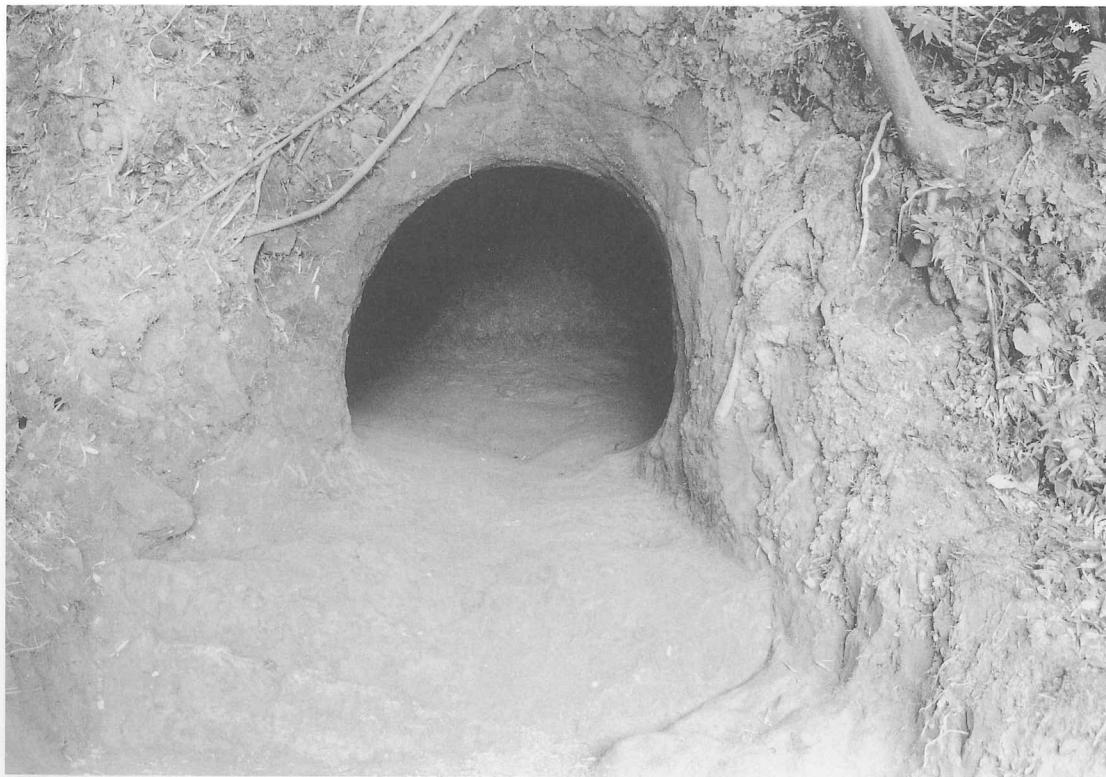
図版8 31号横穴「保存工事着工前」

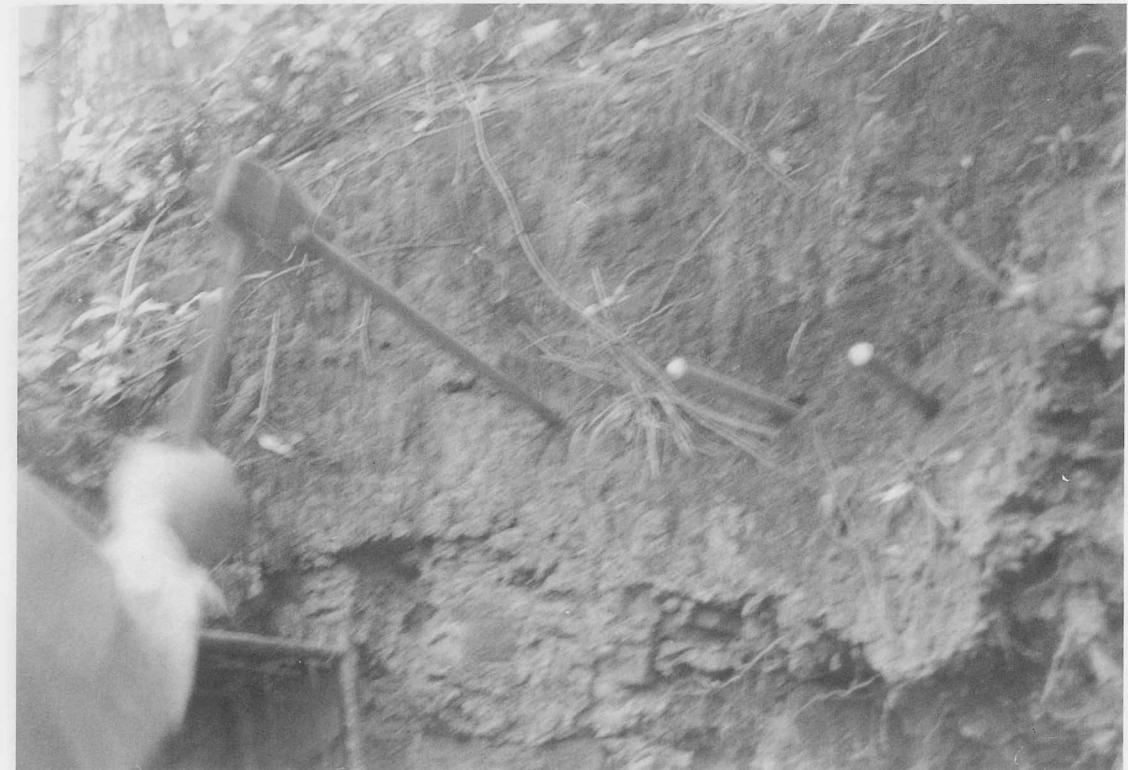
図版9 13号横穴「ステンレス骨組支柱」

①羨道壁面及び全面壁にステンレス丸棒による支柱打ち込み。

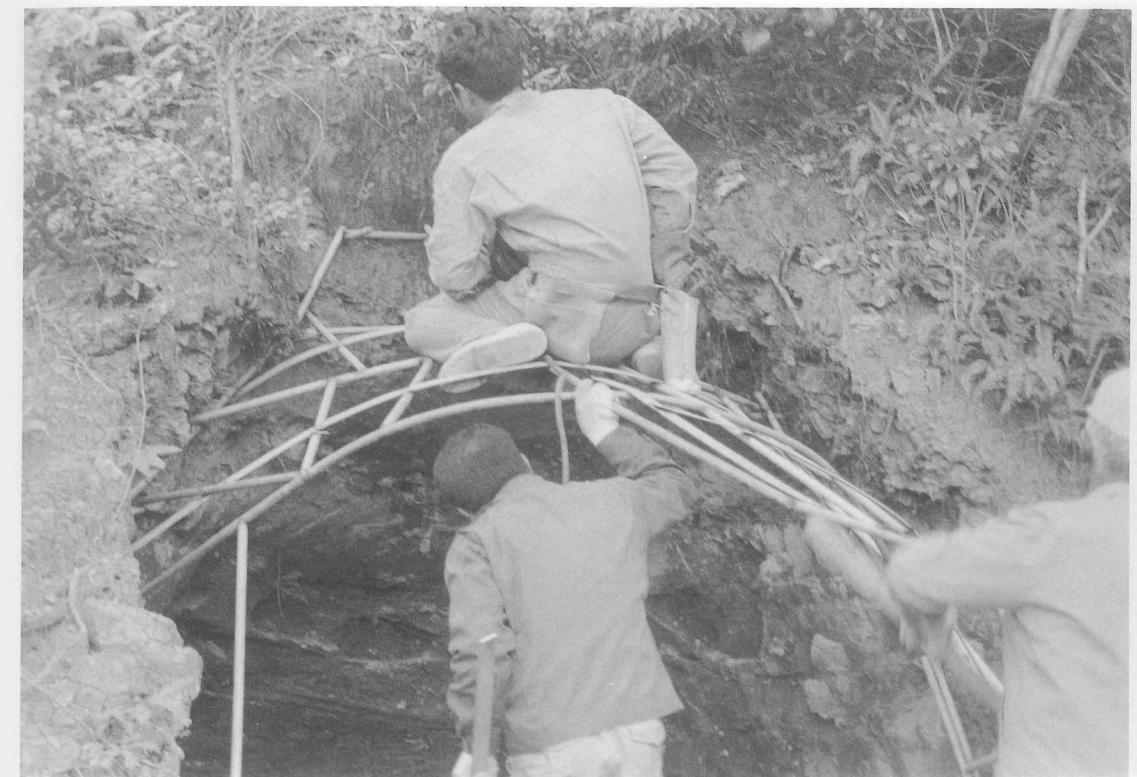
図版10 13号横穴「玄室及び羨道部復元骨組」

②玄室及び羨道部天井は、ステンレス丸棒支柱に、ステンレスフラットバー、ステンレスL型を溶接し骨格となる復元型枠組みを行う。

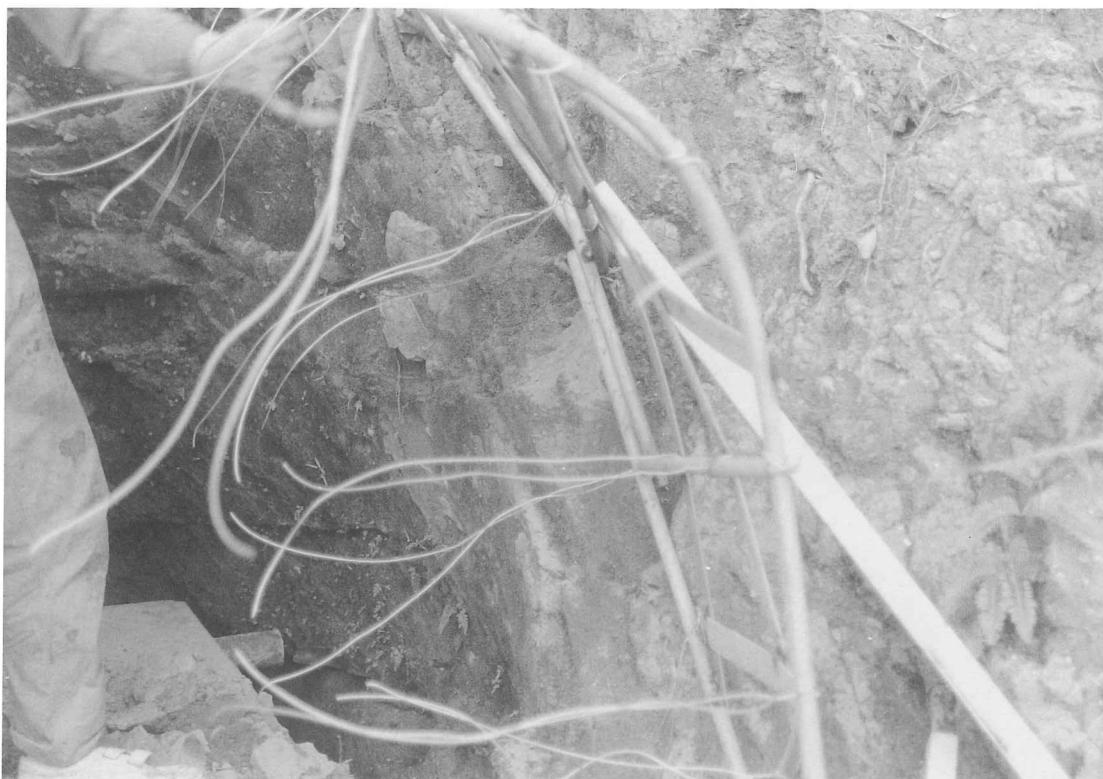
図版11 13号横穴「ステンレス金網固定針金取り付け状況」

③ステンレス骨組みに、金網固定用針金を取り付ける。

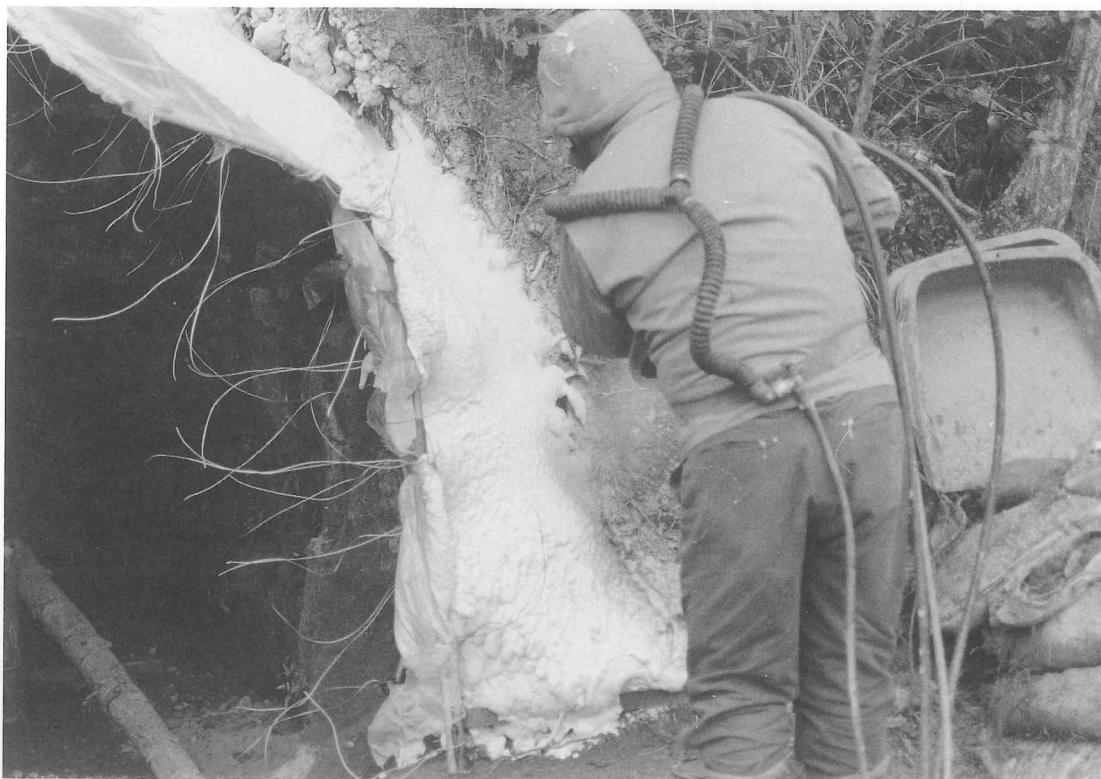
図版12 13号横穴「発泡ウレタン吹き付け状況」

④復元、及び補強に合った厚さにウレタン吹き付けを行う。

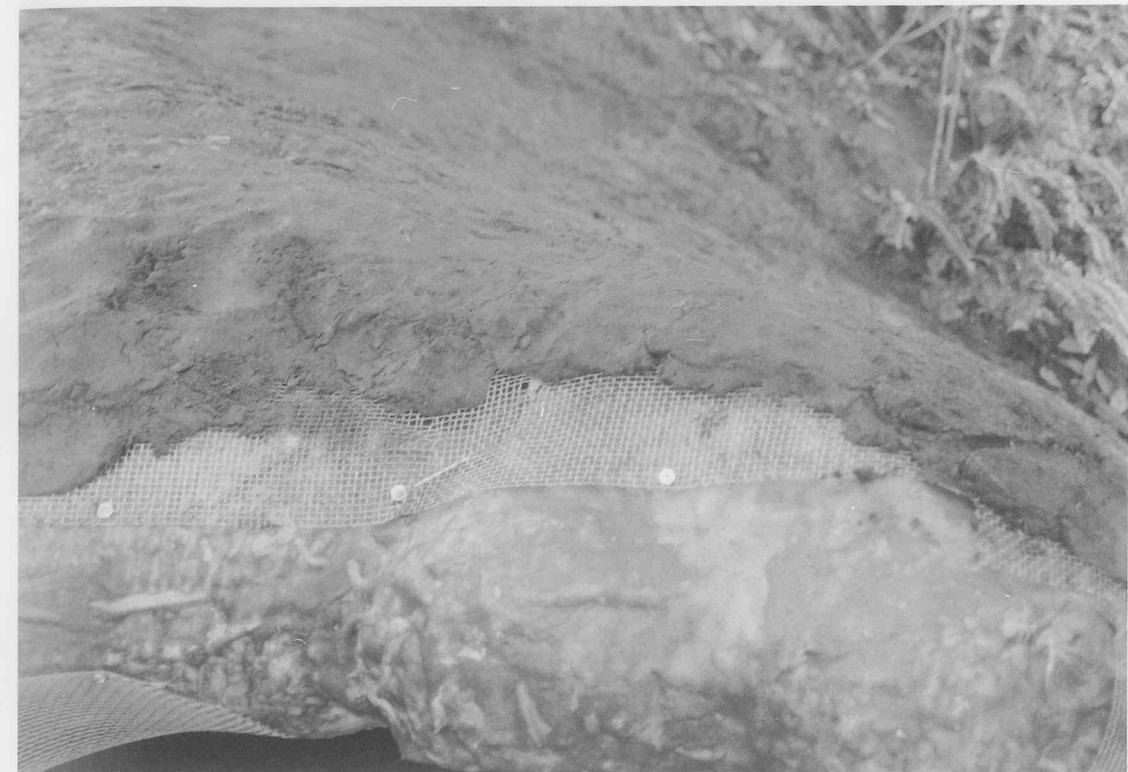
図版13 13号横穴「F R Pによるウレタン被覆後の金網取り付け状況」

⑤ウレタンを被覆するため、FRP（ポリライト、シリカパウダー刷毛塗り、ガラスクロスを貼り、3層にする）を貼り付ける。

⑥ステンレス金網取り付け(1.2mm, 8mmメッシュの金網を針金、又はステンレスビスにて固定)

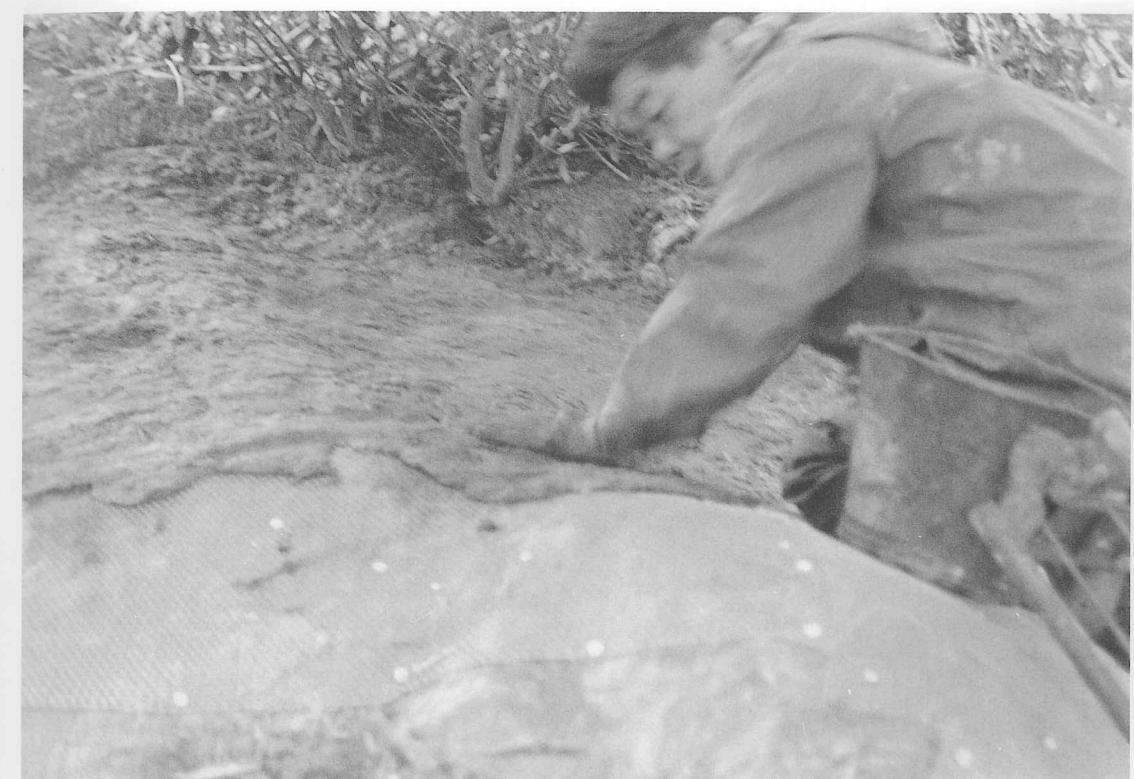
図版14 13号横穴「金網取り付け後のエポキシ擬土貼り付け状況」

⑦エポキシ擬土貼り付け（アラルダイトGY1252とハードナHY837を5：2の割合に、ガラスチップと乾燥土とを攪拌した擬土を金網の上に貼り付ける。）

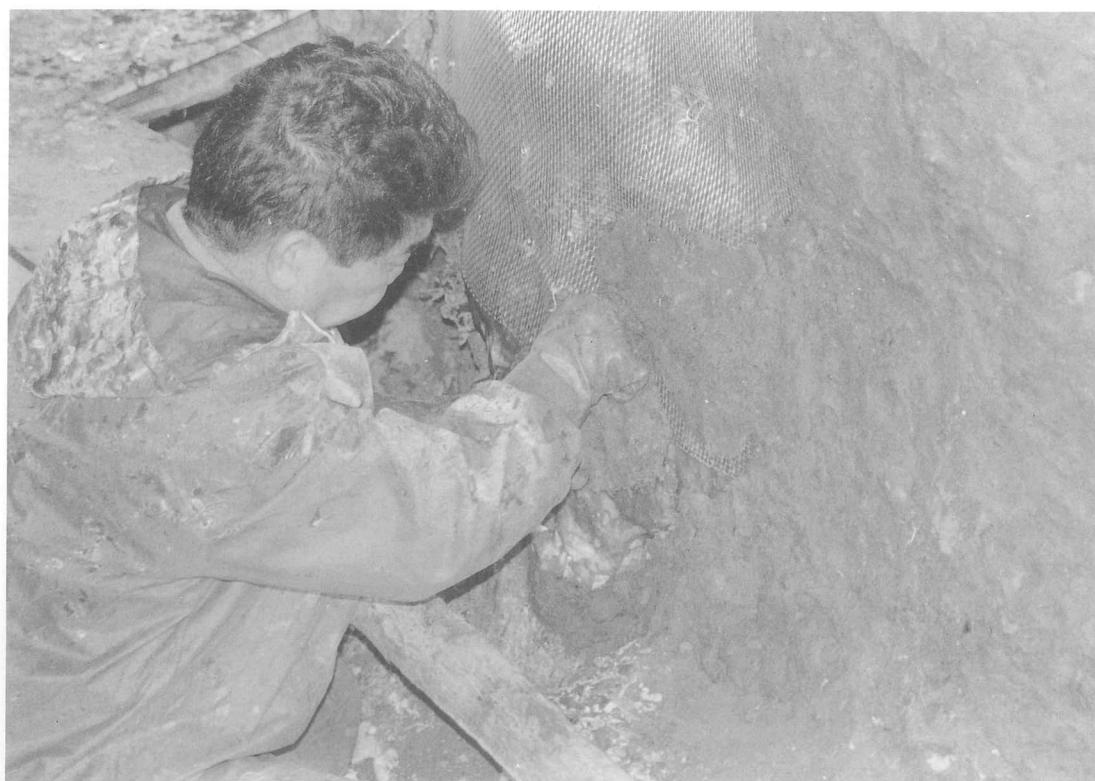
図版15 13号横穴「羨道内部エポキシ擬土貼り付け状況」

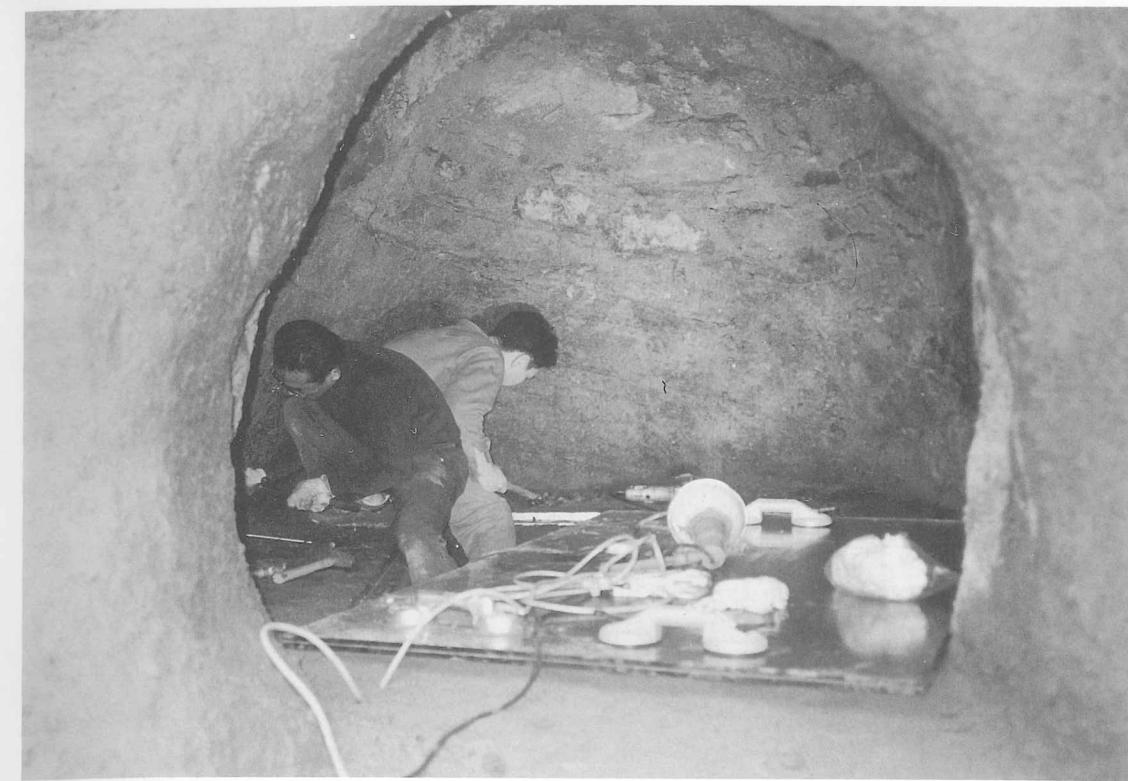
図版17 13号横穴「玄室床面保護被覆板設置工事状況」
