# 蓮ヶ池横穴群

保存整備事業概報 VI

( 横穴保存工事 )  
( 修景工事 )

宮崎市教育委員会

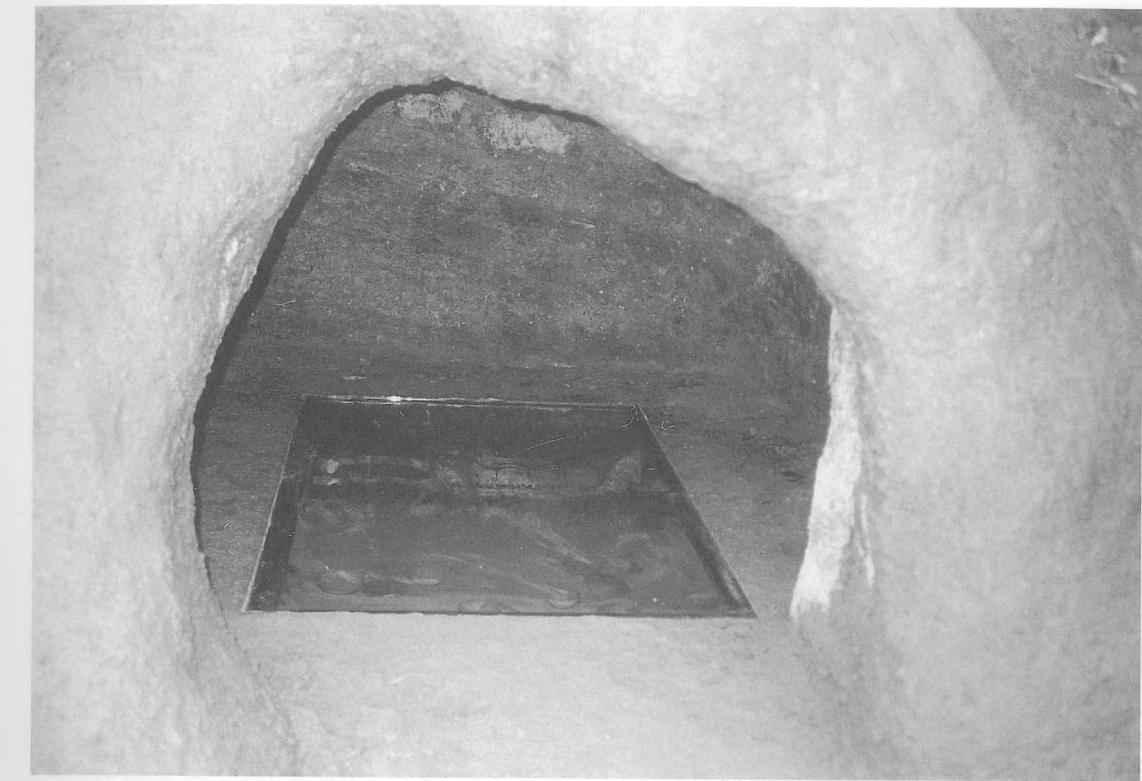
図版18 13号横穴「玄室床面保護被覆板設置工事完成」

被覆板は床面から45cm浮かせることにし、ステンレス角柱をベースプレートに溶接し床面をいためないようにした。上面板は床面の出土状態を観察できるように中央部に強化ガラス（1,200×2,000×12mm）2枚をはめこむようにした。周囲はステンレスフラットバーを連続溶接した板面を造り、ステンレス支柱、ベースプレート、ステンレス板面ともにエポキシ擬土を貼り付けて仕上げている。

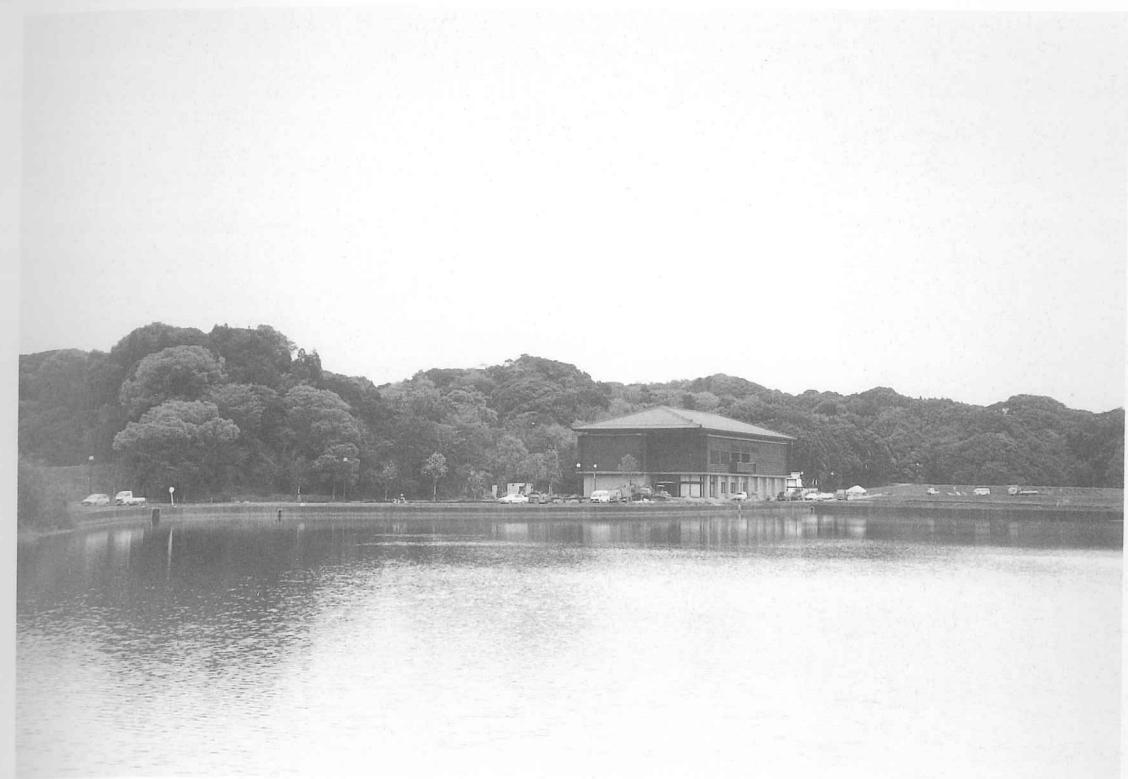
図版73 みやざき歴史文化館全景

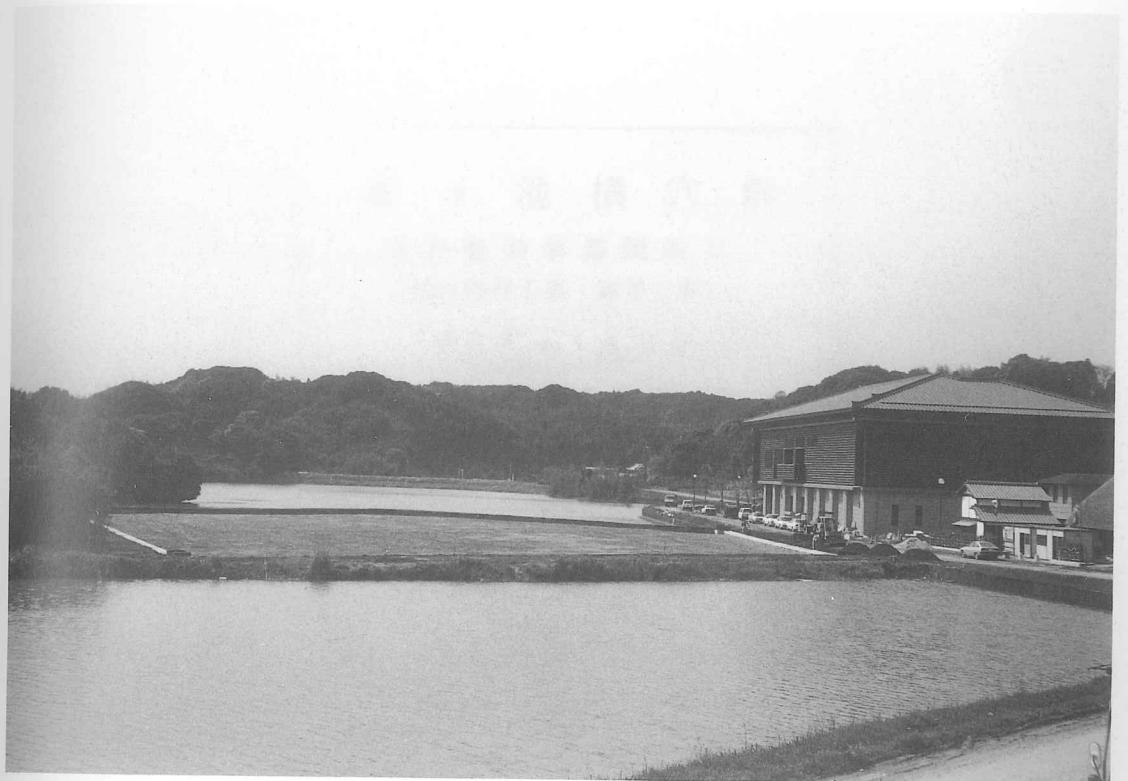
図版74 駐車場整備工事
