史 跡
蓮ヶ池横穴群

保存環境整備事業報告書

1993

宮崎市教育委員会

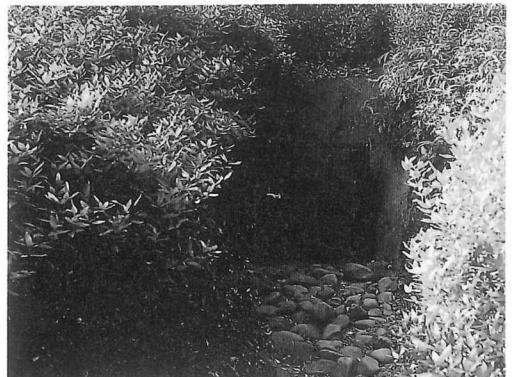
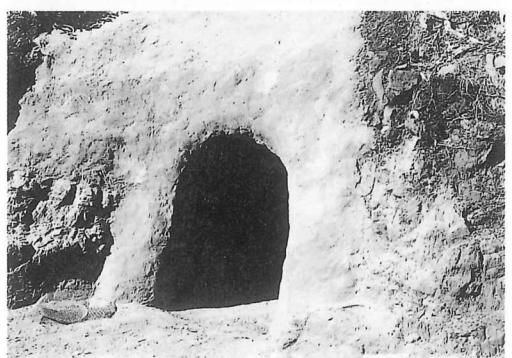
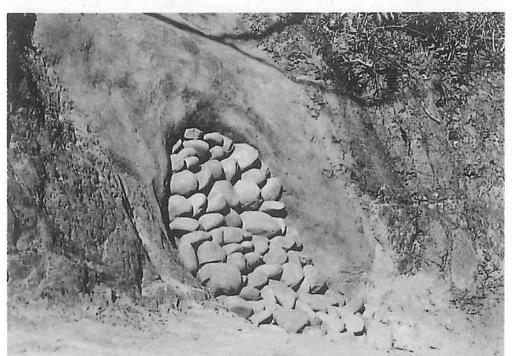
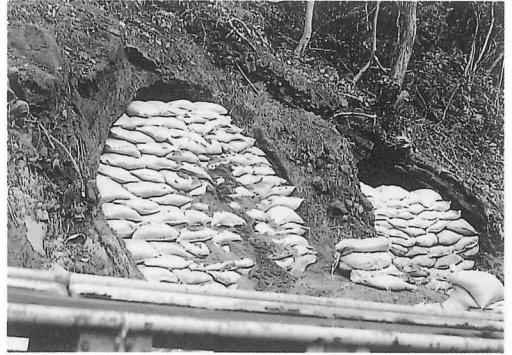
前室の大半がすでに崩落しており（図2-①）、主室までが外気に晒された状態にある。前室天井部の崩落容積は5立方メートルを越えるので、補填する素材は軽量であればあるほど合理的である。ここでは硬質のウレタン樹脂を使用することにした。まず、ステンレス製の板を使って、前室の上部に網状構造の骨組みの枠を構築する（図2-②）。前室上部の両側に、10ヶ所あまりの小さい穴を開ける。ここにエポキシ系合成樹脂を大量に流し込んでから、直径30mm・長さ600mmのステンレス棒を300～500mm程度の深さにまで差込んで固定する。このステンレス棒の先端にステンレス製の板や棒を溶接して、両側面をつなぐようにして網状の架橋を架ける。次いで、この骨組みを芯にしてウレタン樹脂を吹き付けて発泡させる。発泡した硬質ウレタンフォームは、発泡スチロールのようにカッターで容易に削ることができますので、前室の天井部分の形状に合わせて切り出し、崩落した前室天井部の谷間を埋める（図2-③）。硬質ウレタンフォームの比重は0.03と小さく、きわめて軽量である。玄室の天井部を埋める素材としては、きわめて合理的な材料といえよう。しかし、ウレタンフォームは紫外線にあたるとすぐに劣化してしまうので、全体を強化プラスチックス（FRP）で包み込んで保護する。すなわち、ガラスクロス

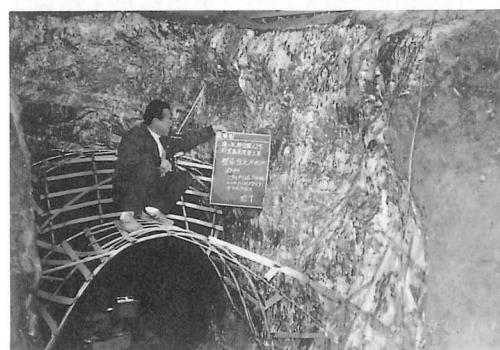
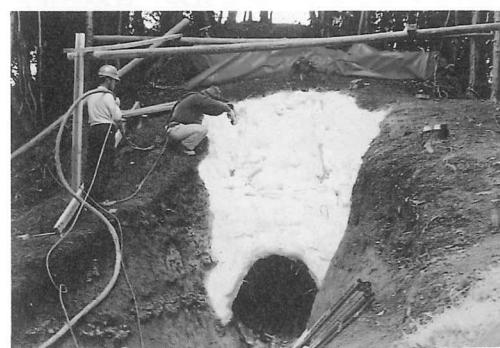
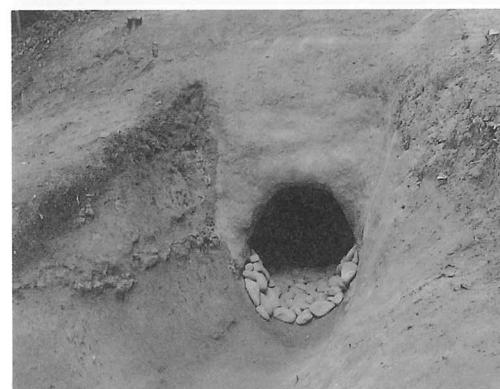
12号横穴の保存工程

羨道・玄室内部の壁面は、シルト岩で互層をなす条理に沿って剥落したところが各所に見受けられる。また、崩落寸前の箇所も多い。こうした状態は、主に玄室入口周辺に多く認められる。羨道の閉口部が大きく崩れている横穴では、特に玄室前方部の損傷が激しい。閉口部の崩落による窪みに沿って、長さ300~500mm程度のステンレスの板を溶接し、ステンレス製のアーチを架ける。その上にFRPを張り付けて固定したあと、擬土を盛りつけてアーチを埋め込み、天井・側壁表面に固定する。壁面の整形には擬土を用いるが、これは吸放湿性があり、湿潤な条件に変化しても壁面に露結する現象は生じない。

横穴を削り出した時の工具の痕跡が残っている玄室内部の天井や壁面には、イソシアネート系やアクリル系合成樹脂などを、洗瓶を使ってふりかけ全面を硬化した。洗瓶は、樹脂製で先端に細い管を付けている。軟質の洗瓶は、掌で圧縮しながら樹脂溶液を押し出すようにしてお、圧縮の加減で押し出す樹脂液の量を調節しながら壁面に振りかけ、余分に流れ出ないように調節する。さら

に、エポキシ系の合成樹脂を適宜併用して剥離寸前の壁面を強化したり、あるいは剥離片を元の位置に戻して接着した。

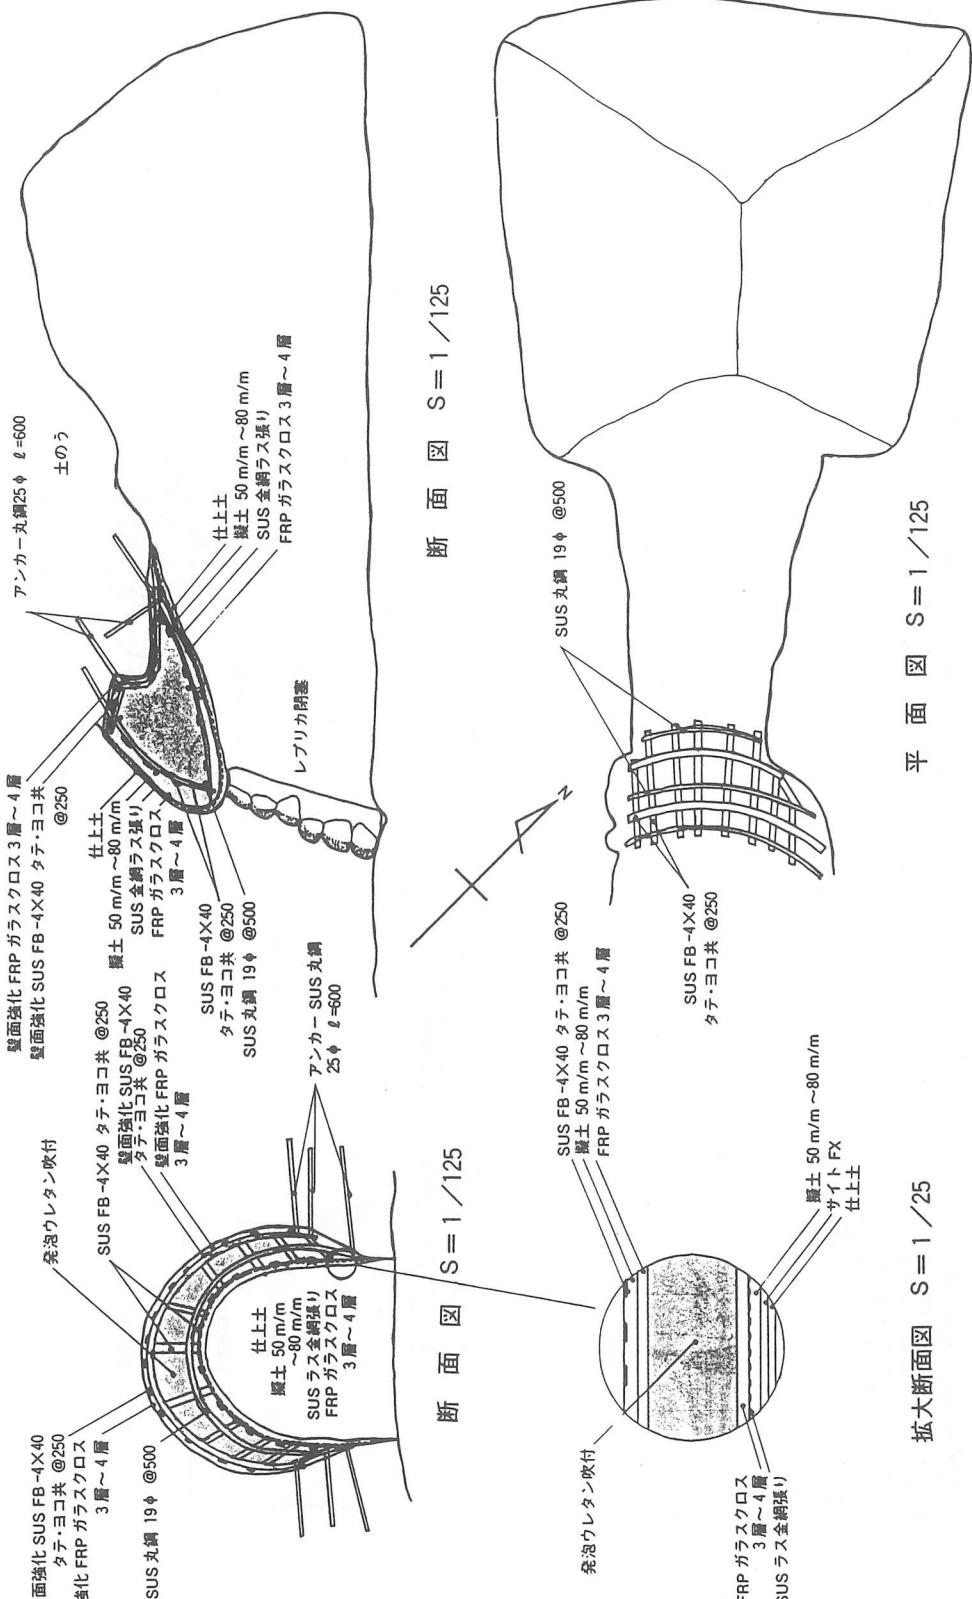
第51図 保存工事図面 (28) 第36号横穴遭構復元図

36.37.38.39号横穴は、比較的内部構造はしっかりしているが、それぞれの横穴の羨道部に崩落が進んでいる。また、横穴の穿たれた前面傾斜面壁岩層面に共通の風化による劣化現象が見受けられるため、羨道部の復元と岩層面補強工事を行っている。なお、36号横穴に代表されるこれらの横穴玄室内部には整然と調整痕が残っており、これらを保護するためにイソシアネート系樹脂（サンコールSK-40）と溶剤（サンコールシンナー）の混合液を壁面に含侵させ、岩層の硬化を行っている。羨門部は、25.26号横穴と同様開閉可能なレプリカ閉塞を行っている。
