斑鳩寺講堂保存修理工事報告書

— 重要文化財保存施設補助事業 —

1990. 3

太子町教育委員会

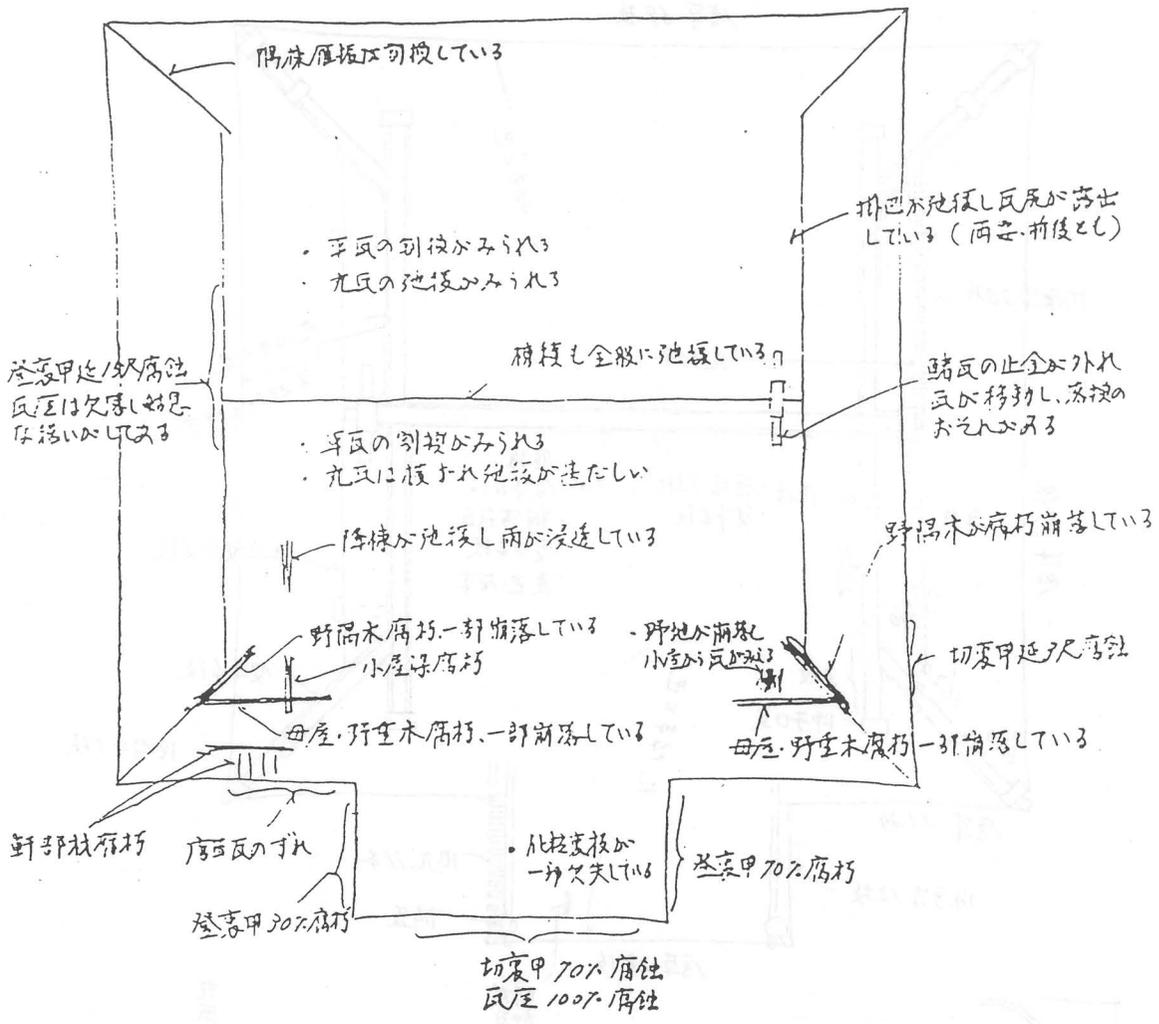
第 5 図 斑鳩寺講堂 屋根・軒・破損状況図

葺瓦の大半は表面が劣化しており、罫割や欠割が目立つ。また瓦の含水による葺土の崩れで平瓦の葺足斑が生じ、丸瓦や棟積瓦は横ずれが顕著にみられ、一部の軒先瓦は落下寸前の状態になっている。したがって、背面東半分を除く屋根は全般に耐用の限界に達している。

正面の東西両隅部に雨漏りがあり、箕甲尻部の野地・野重木は一带に腐朽し、野隅木は一部朽落し、母屋や枯木もこの箇所腐朽がみられる。

裏甲と瓦座の腐朽破損が全般に及んでおり、特に向拝の全面と正面両側の箕甲尻両側面の破風尻部及び蟻羽軒端は腐朽が顕著で、欠落箇所もある。

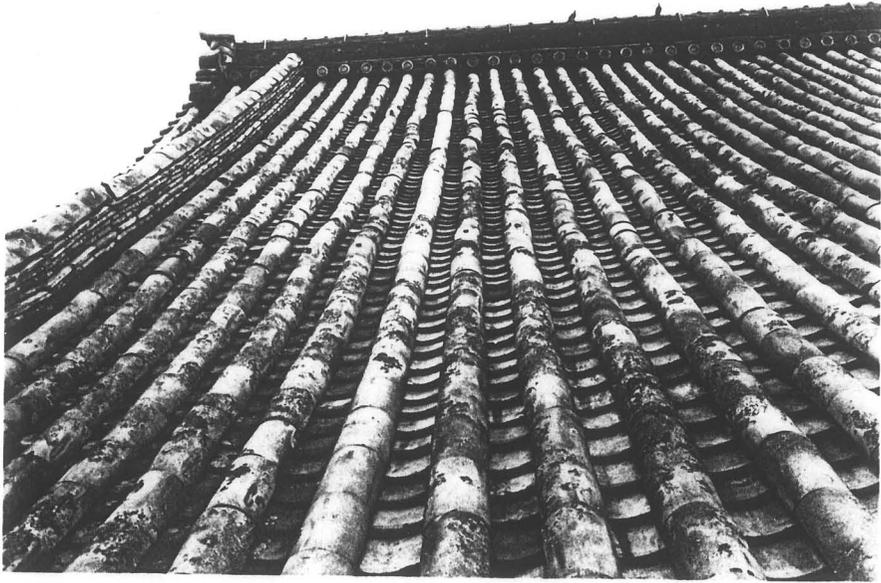
図版 3 斑鳩寺講堂 修理前 正面屋根の状況

(丸瓦は横ずれが著しく、西端の降棟は一部陥落している。)

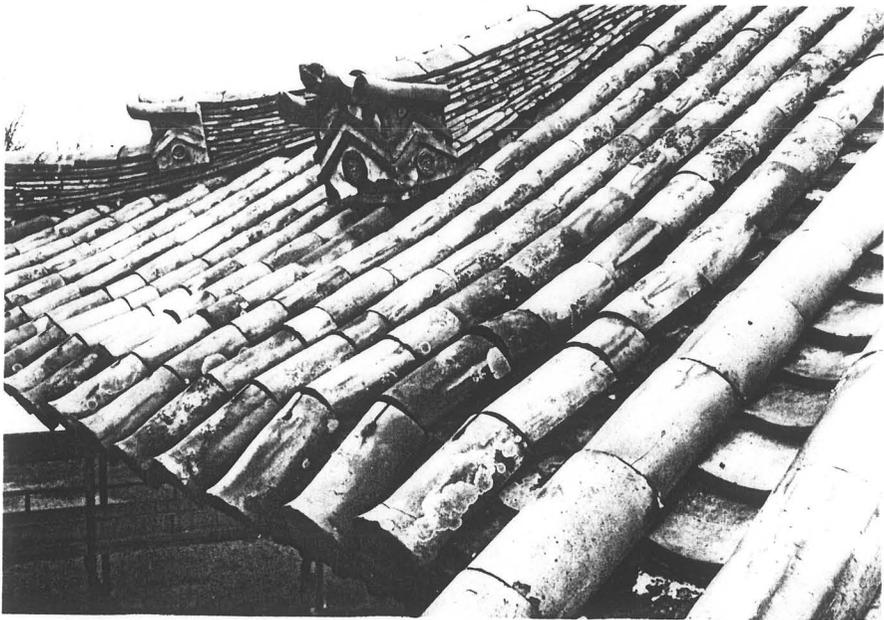
図版 4 斑鳩寺講堂 修理前 正面屋根の軒端状況

(軒瓦は葺きずれをして、落下のおそれがある。)

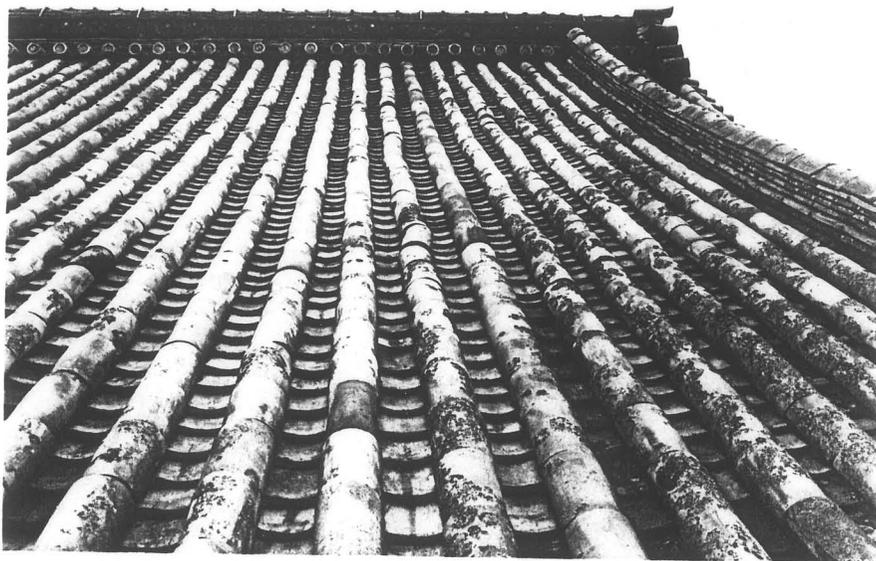
図版 5 斑鳩寺講堂 修理前 正面屋根の状況
(葺瓦に破損がみられ、葺ずれが著しい。)

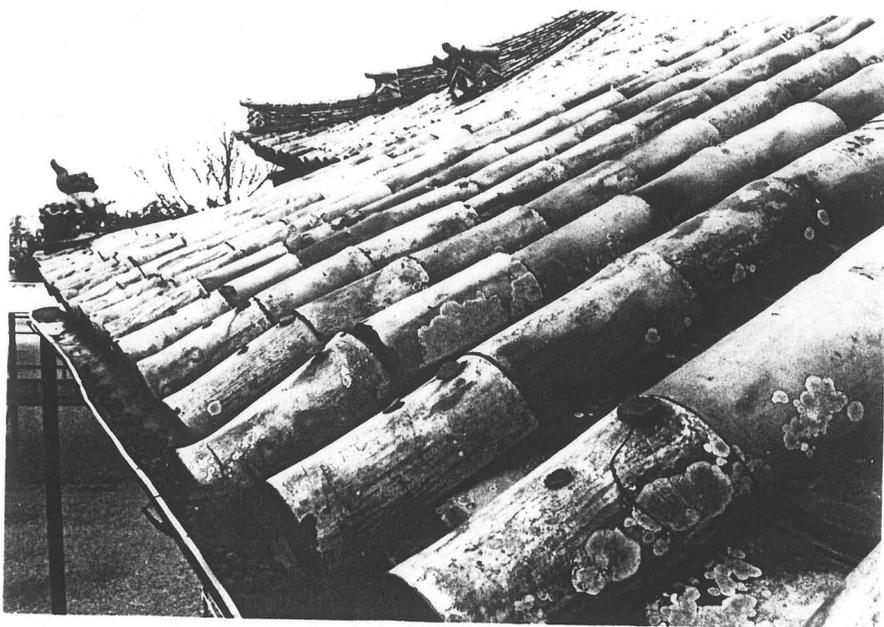
図版 6 斑鳩寺講堂 修理前 向拜の屋根軒端の状況
(軒巴瓦がずれさがっている。)

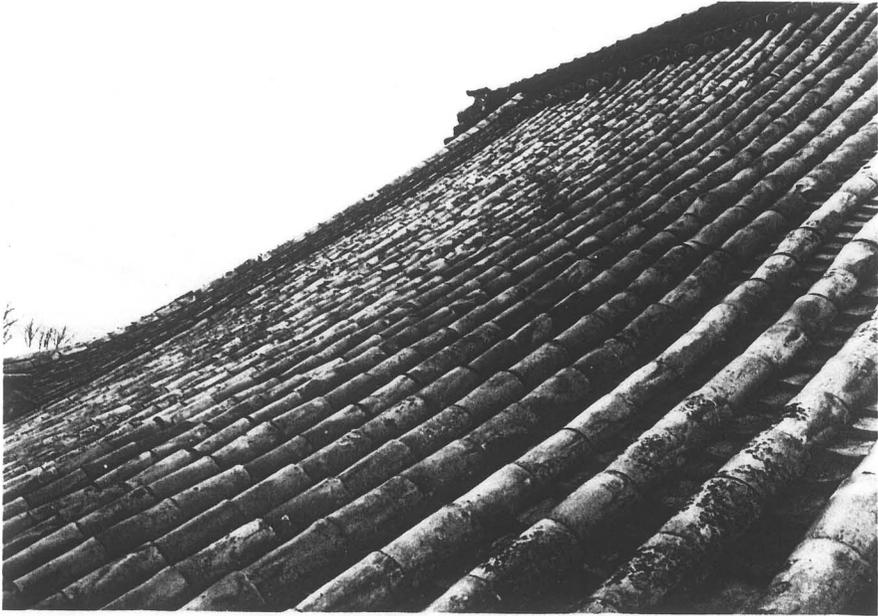
図版 7 斑鳩寺講堂 修理前 正面屋根の状況
(葺瓦は劣化が著しい。)

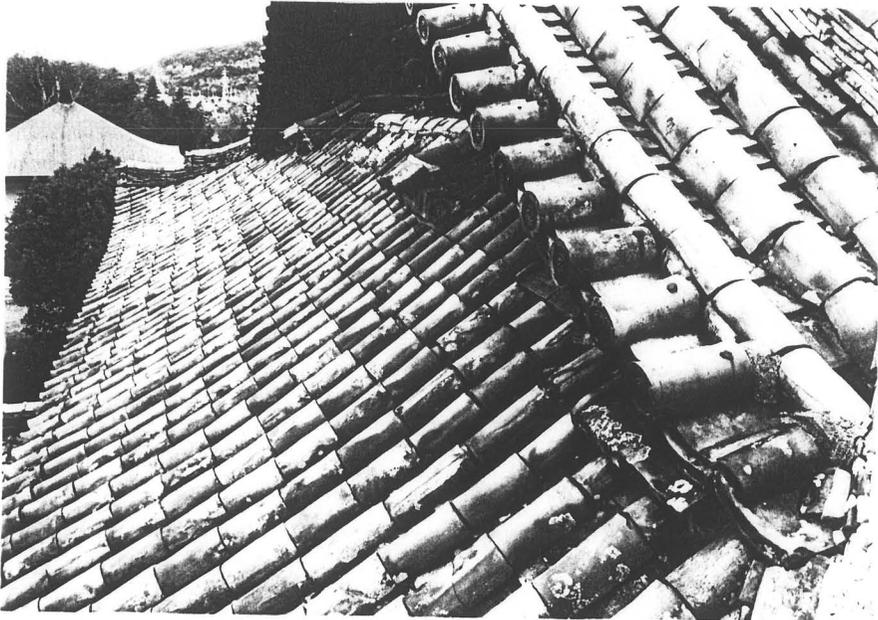
図版 8 斑鳩寺講堂 修理前 西面屋根の状況
(葺きずれが著しく雨漏りしている。)

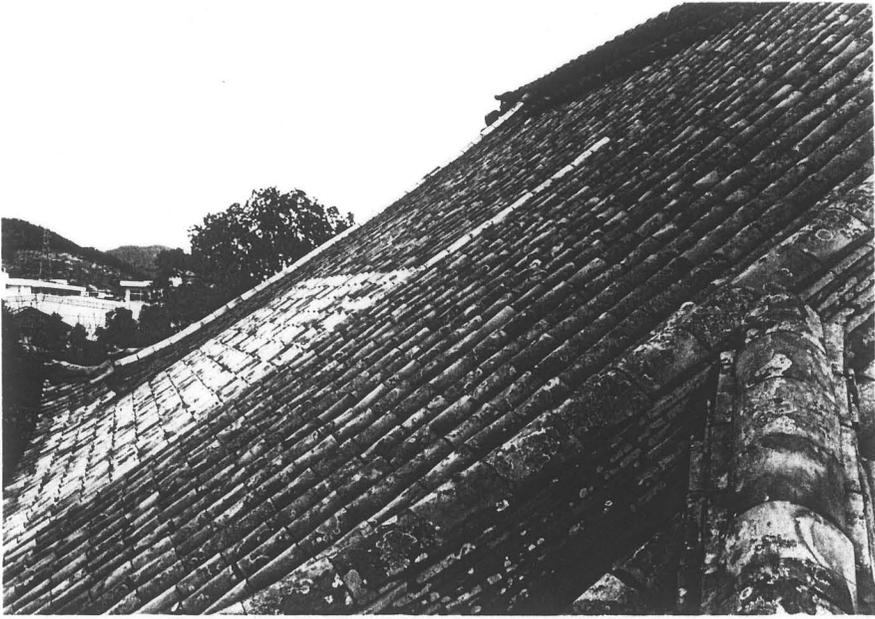
図版 9 斑鳩寺講堂 修理前 背面屋根の状況
(東半部は小修理が行なわれている。)

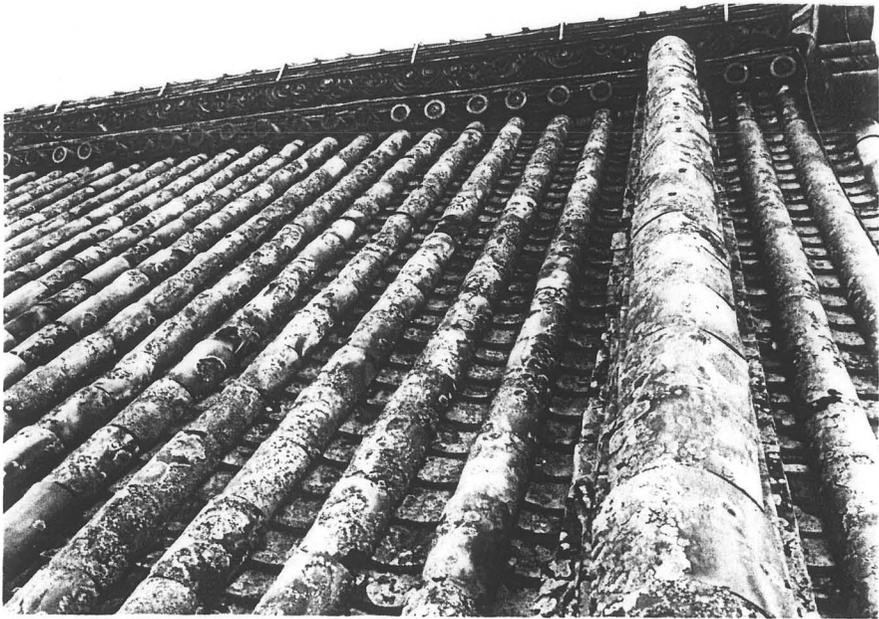
図版10 斑鳩寺講堂 修理前 背面西半分の屋根
(葺瓦はかなり破損し、葺足も弛んでいる。)

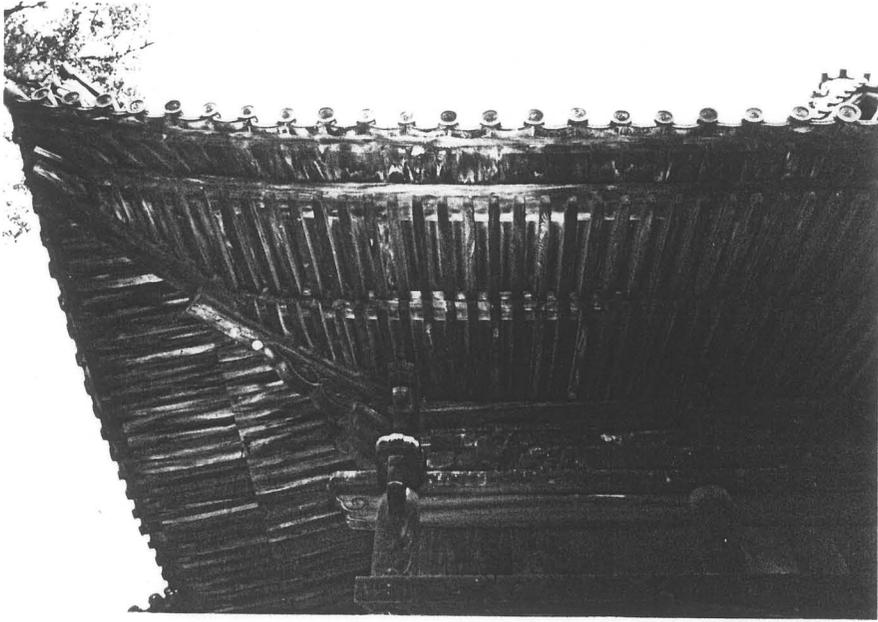
図版13 斑鳩寺講堂 修理前 東側面 裏甲腐朽状況
(箕甲尻から雨漏りしたため、裏甲端に腐朽がおよんでいる。)

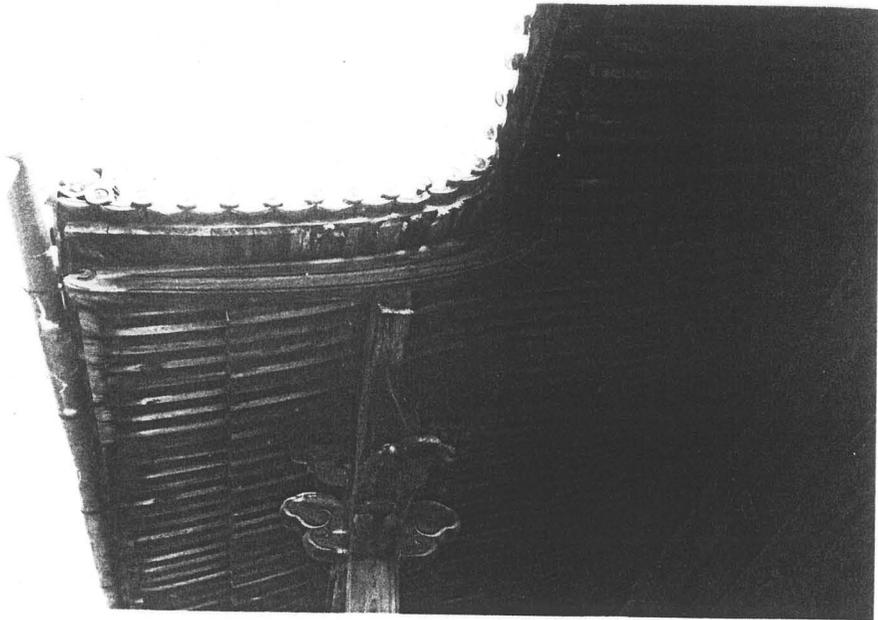
図版14 斑鳩寺講堂 修理前 向拜・裏甲の腐朽状況
(縫裏甲の大半が腐朽している。)

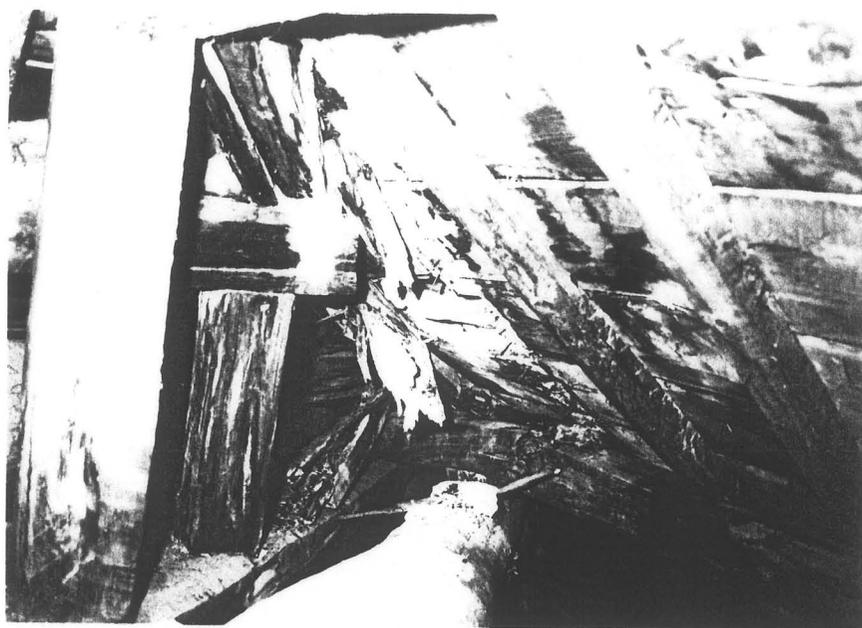
図版15 斑鳩寺講堂内部 修理前 東南部 小屋組の腐朽状況
(東南の野隅木は腐朽落損し、野地や母屋の破損も著しい。)

正面の東西両隅部の腐朽した小屋組・野地および化粧板屋根廻りの取抜き修理をする。また、向拝や蟻羽軒の腐朽した裏甲・瓦座の取替えおよび野地の補修を行ない、化粧屋根全般の止め釘弛緩箇所等の繕いを施す。

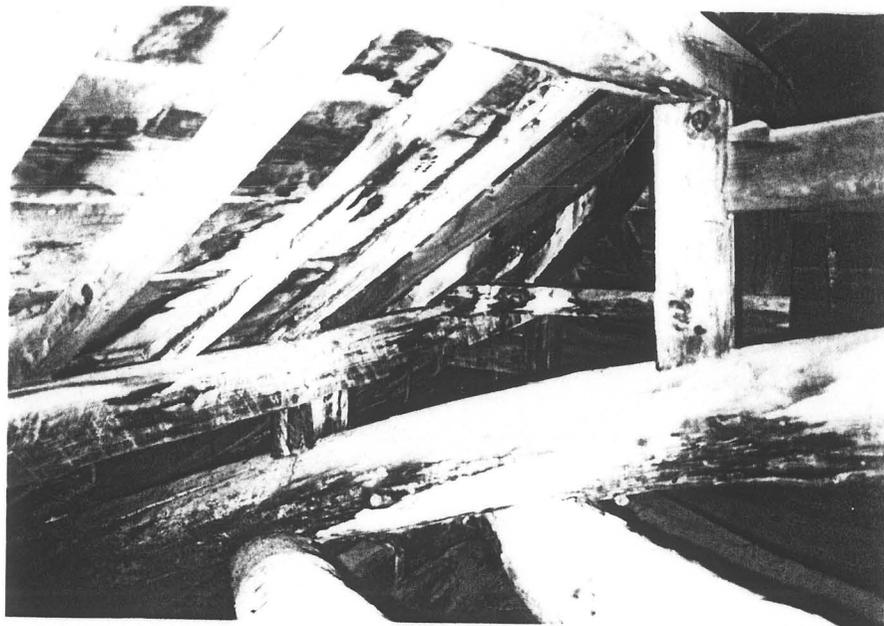
図版16 斑鳩寺講堂内部 修理前 西南部 小屋組の腐朽状況
(箕甲尻部の野地は雨漏りの被害をうけ、東踏母屋隅木等の腐朽が著しい。)

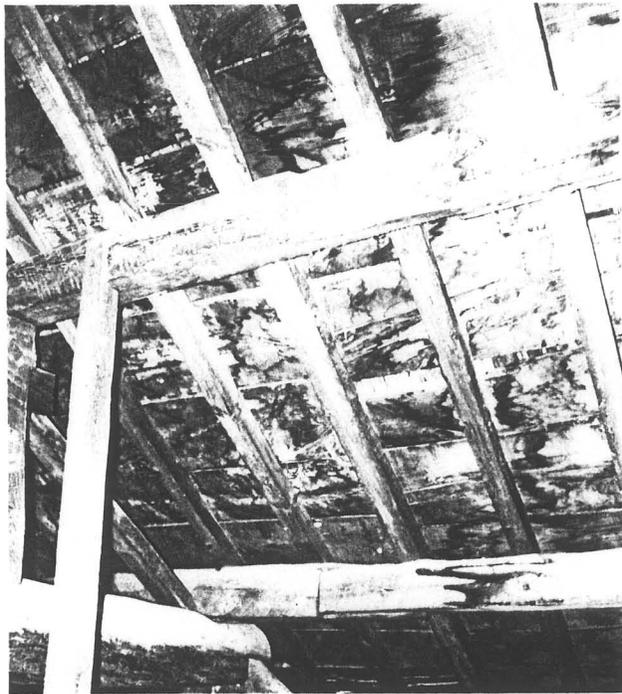
そのほかでも野地全般に雨しみ跡がある。

図版18 斑鳩寺講堂内部 修理前 屋根裏の破損状況
(野地板に雨漏りの跡がある。)
