# 郷ノ谷3号墳

—保存復元調査（第5次調査）報告—

1992年3月

太子町教育委員会

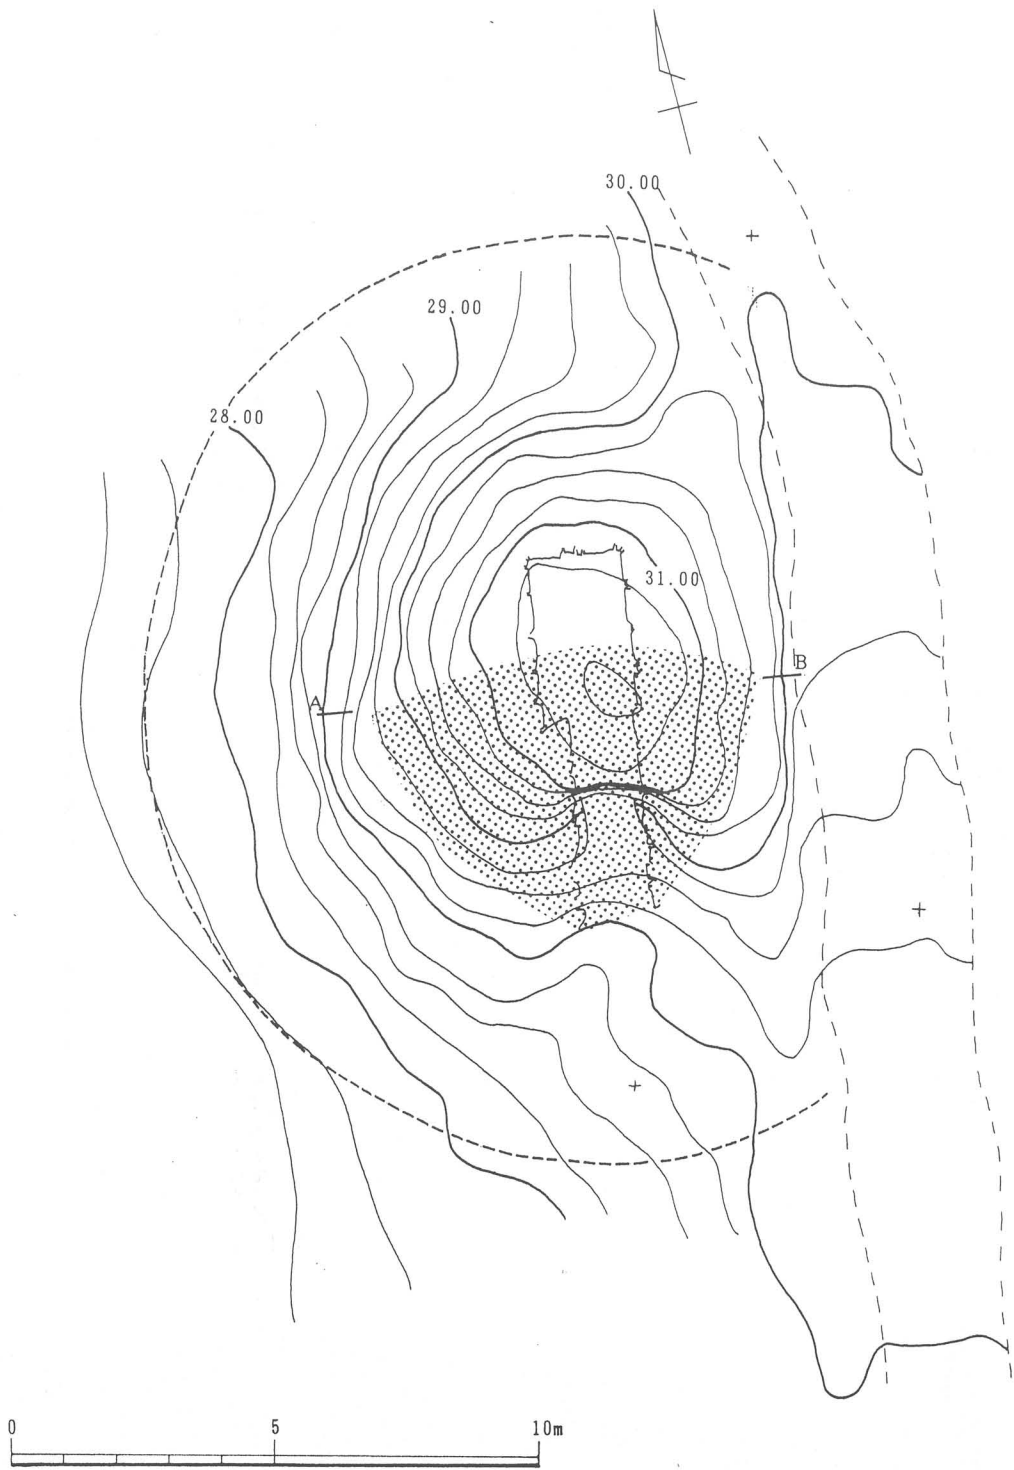
第3図 3号墳墳丘測量図 (

墳丘中央部より南で東西約8.0m、南北約4.5mにわたって削られており、限られた部分ではあるが土層の観察を行った。墳丘西側では石室側壁には裏込め石は認められず、石室の3～4目までを石材を積みながら淡黄灰色及、黄色の地山岩崩土を互層に盛上げ、それより上を淡灰色地山岩崩土、褐灰色土、黄色土、白灰色土で版築状に盛上げ、黄色土と淡褐灰色土によって墳丘を整形していったことが観察される。同東側では西側と同一レベルにおいて版築状の盛土は認められず、これは斜面の自然地形を利用しているためと考えられる。

部分破壊箇所)

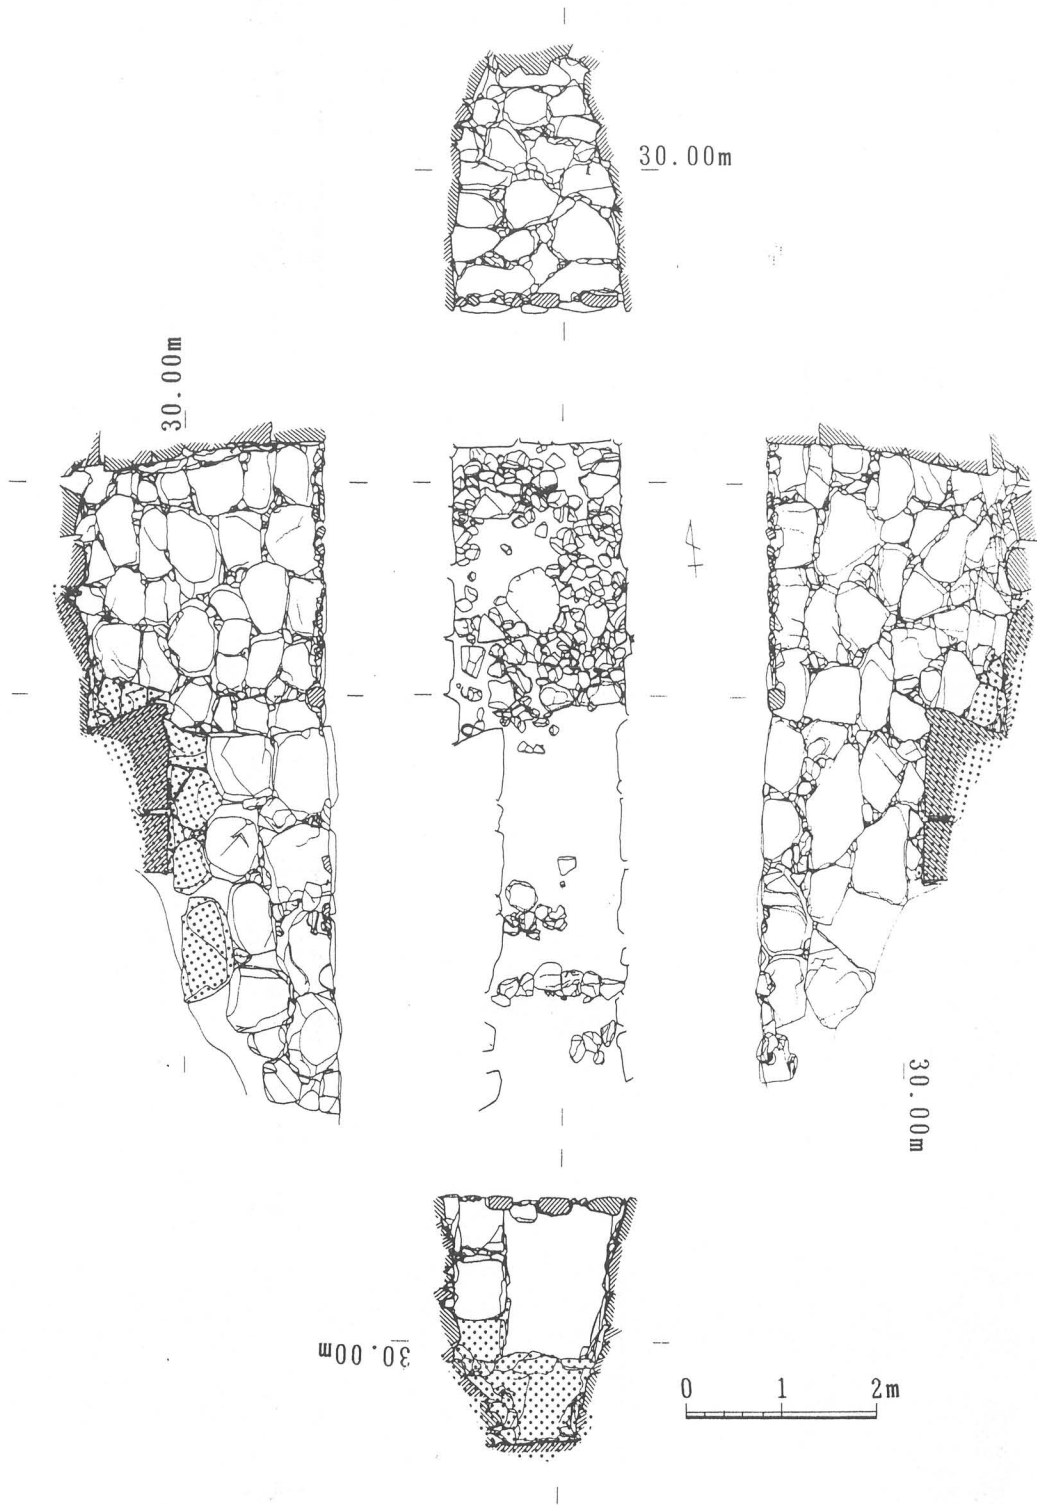
第5図 3号墳石室実測図 (

天井石の羨道側の2枚と、左側壁面の右上隅部、右側壁面の左上隅部が崩落していた。

2枚残っていた天井石の全部と、左側壁面の天井石と接する部分、右側壁面の3段目より上が崩落していた。

部分破壊箇所)

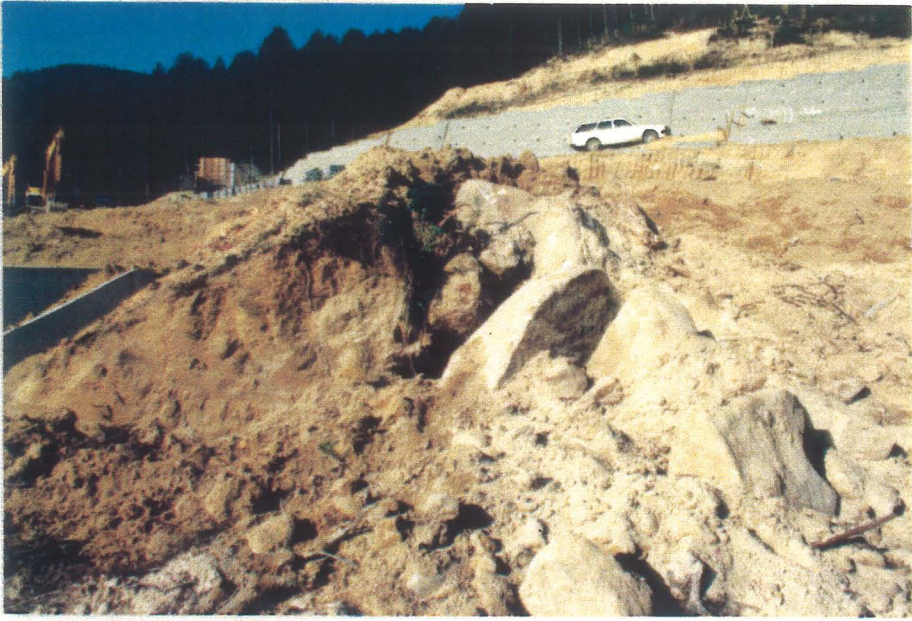
3号墳破壊状況全景（調査前 南から）

墳丘は削られた部分を土嚢及真砂土で盛土復元した。今後更に墳丘全体を張芝により養生するよう手はずした。

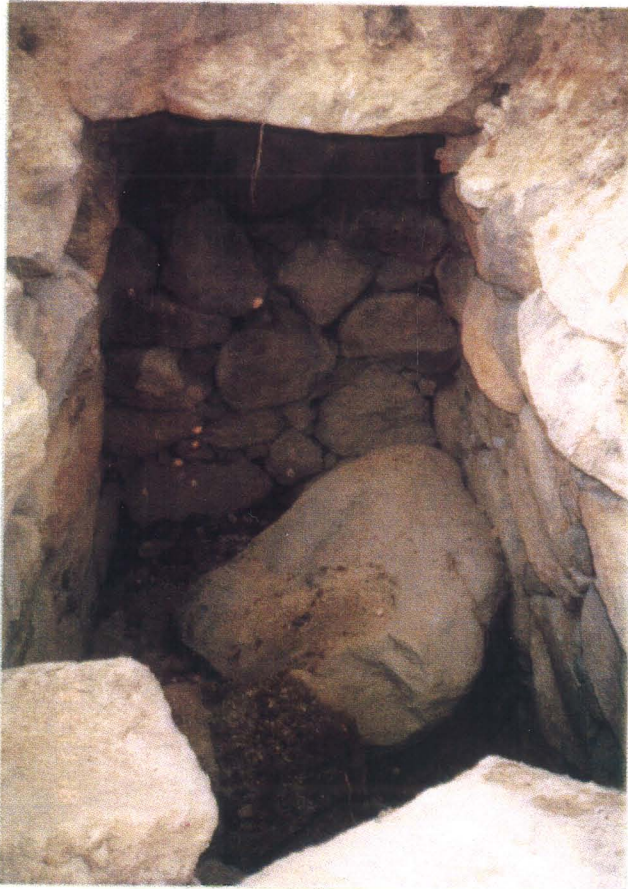
同石室内天井石落下状況（南から）

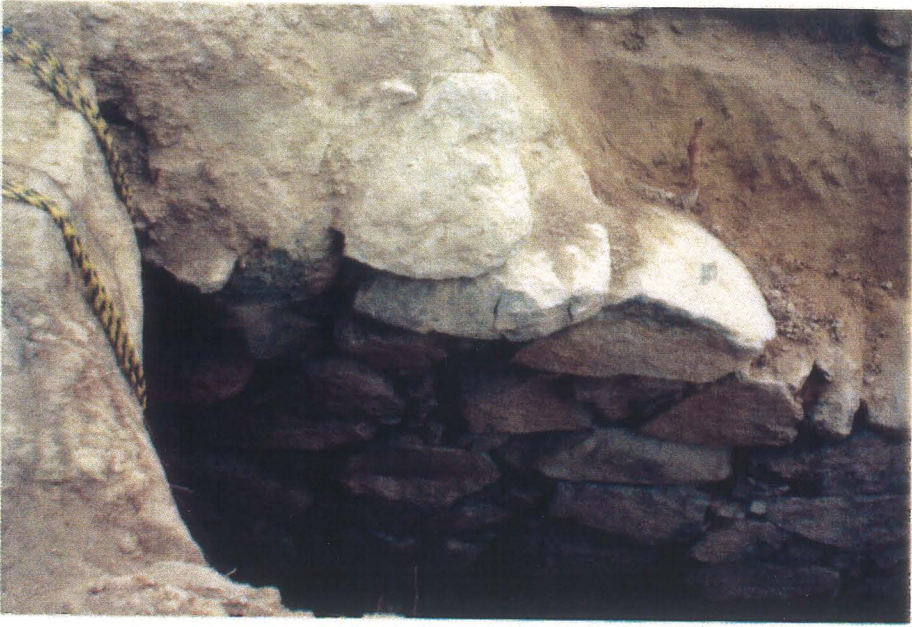
玄室左側壁面袖部崩落状況（西から）

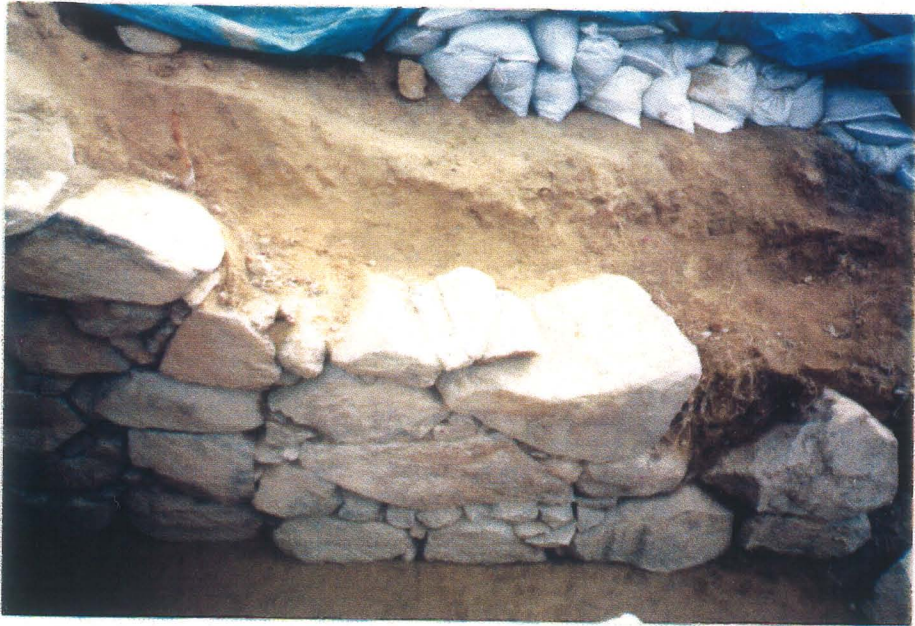
同羨道部崩落状況（西から）

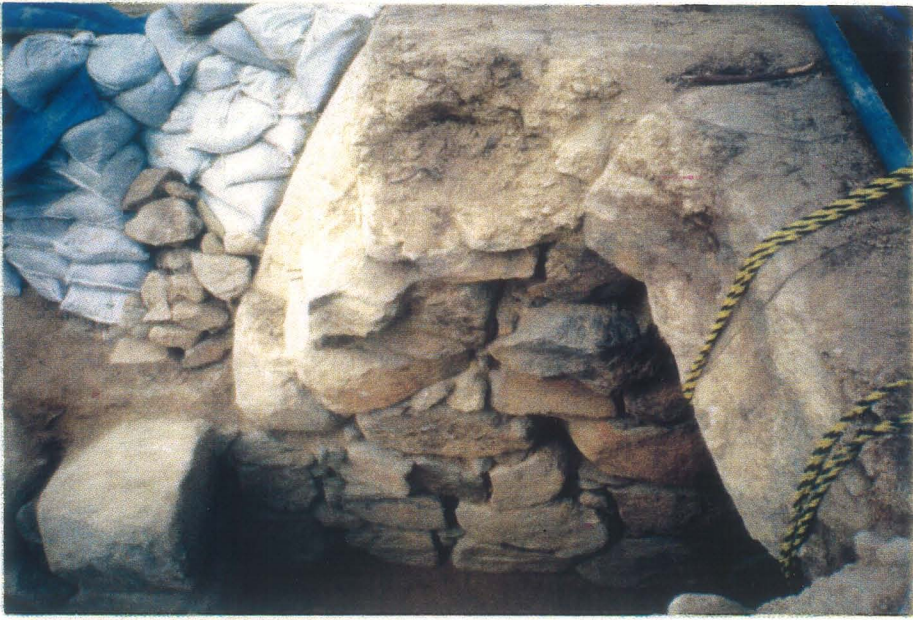
玄室右側壁面袖部崩落状況（東から）

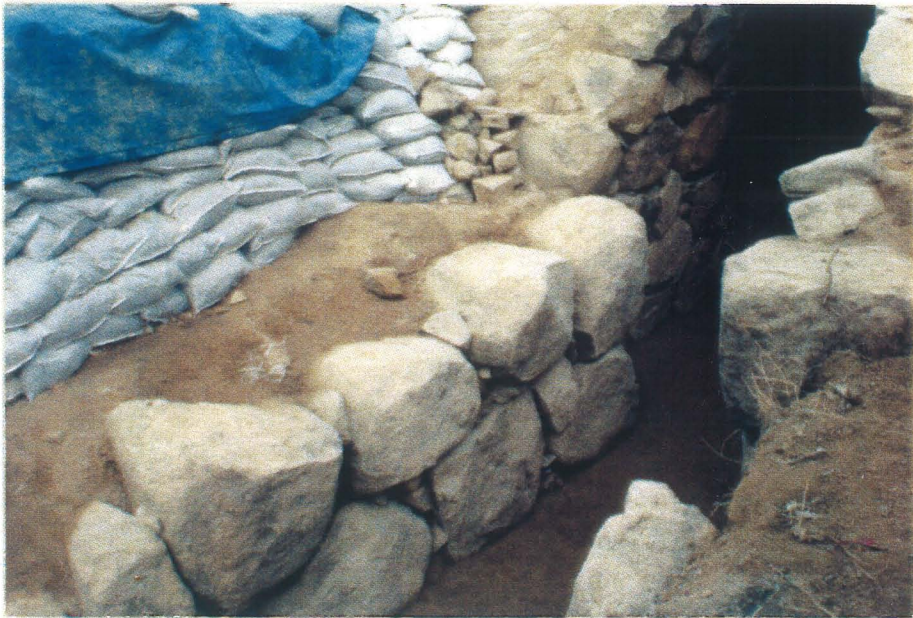
同羨道部崩落状況（南東から）

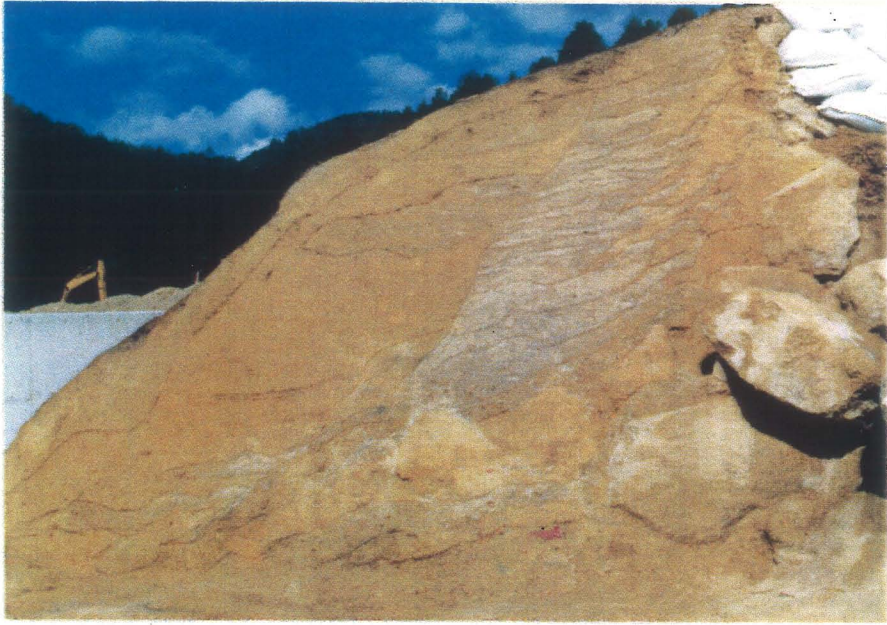
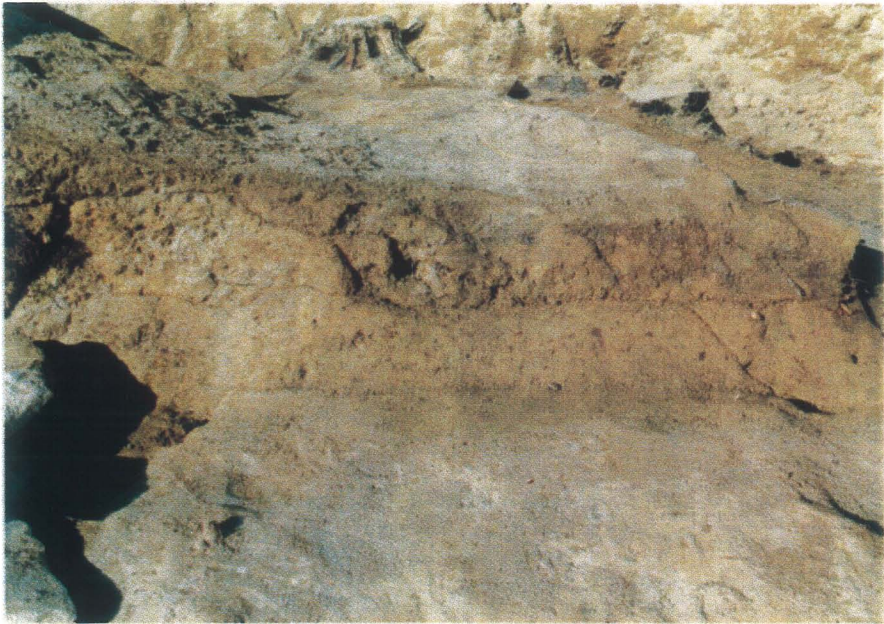
墳丘土層断面

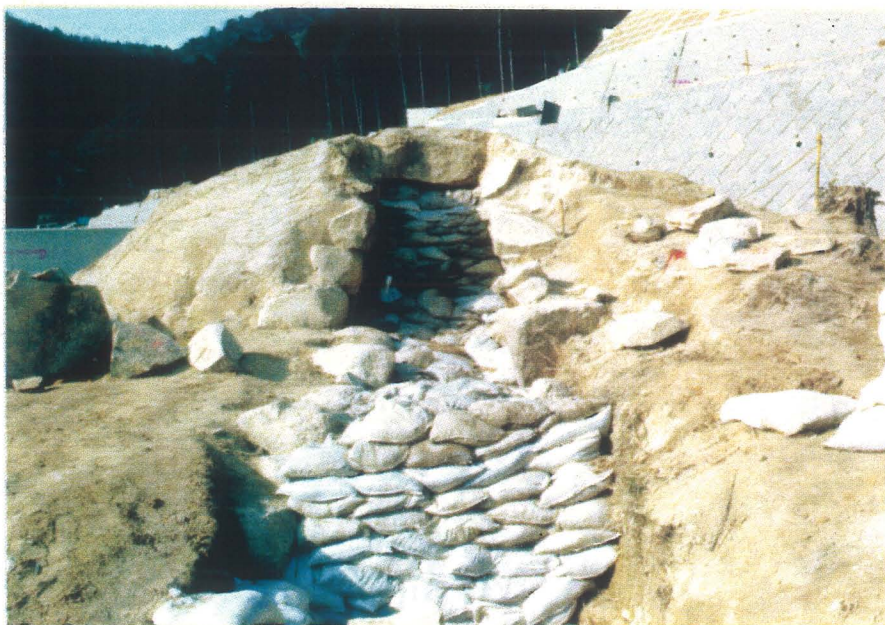
復元作業状況（石室内埋戻完了状況）

作業は町教育委員会職員立会いのもと石積技術者が施行に当たり、微調整をしながら復元を行なった。まず石室内を玄室奥壁面と2～3段目までを土嚢袋で埋め戻し、40t レッカーを用いて袖石、羨道右側壁石、同左側壁石、羨道袖石上天井石、同南端天井石、玄室右側壁石、同左側壁石、玄室中央天井石、同南端天井石の順で設置していった。最後に補強の為に西壁裏込め部分にモルタルを打設した。

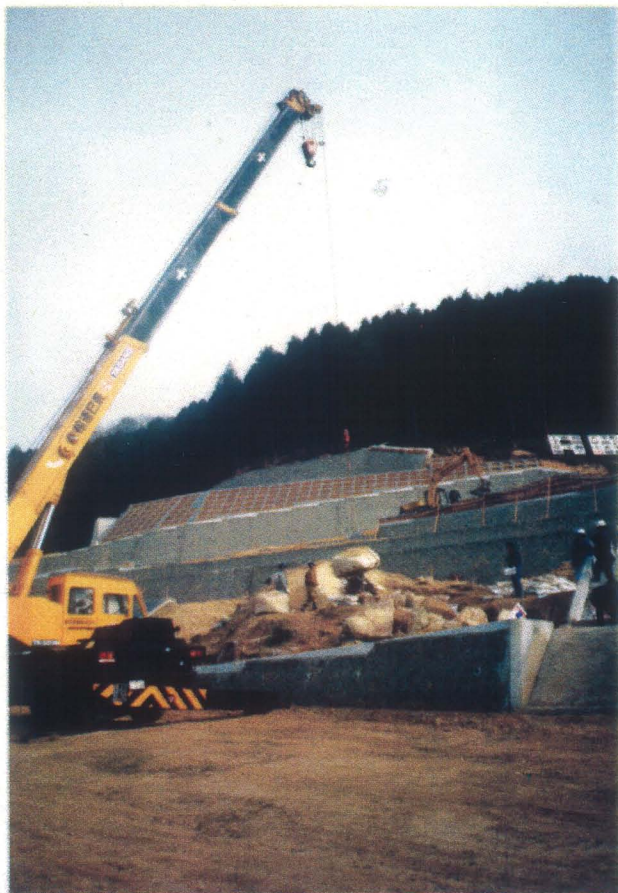
復元作業状況（レッカー車による石材の吊上）

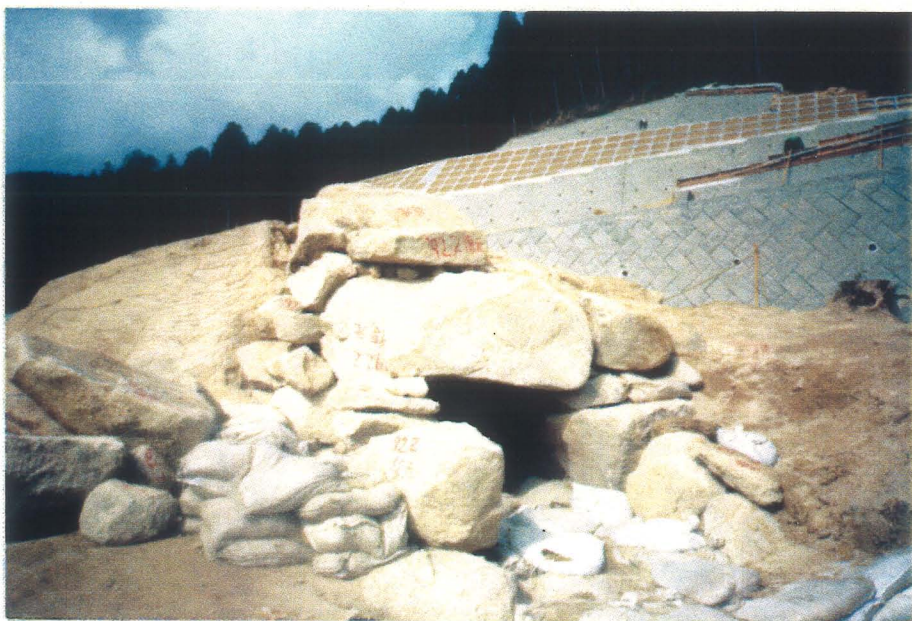
石室復元完了状況

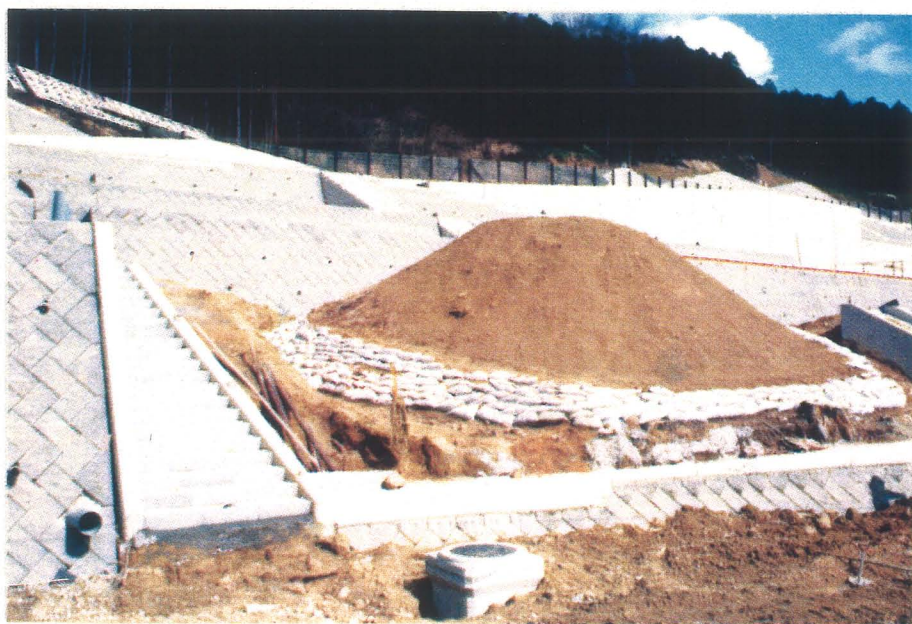
墳丘盛土後
