系数城跡

—整備事業報告書Ⅰ—

2024年 3月

沖縄県南城市教育委員会

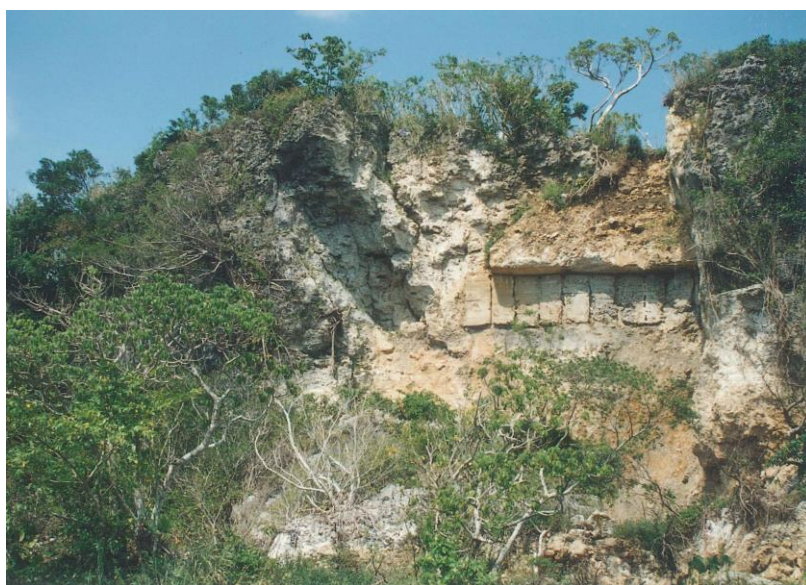
図版 1. 斜面崩落箇所近景（東側より）

平成7年4月1日未明、集中降雨の影響で幅約20mにわたり南縁に位置する崖が崩落した。この原因は過去の採石時の振動や岩盤自体の風化によって生じた亀裂の剥離によるものと見られる。今後も当該箇所において継続して発生する可能性が高く、緊急に崩落防止工事を実施することとなった。そのため当該年度は、遺構調査、土質調査、城壁修復工事を実施した。実施内容は以下のとおりである。

糸数城跡の南側斜面において、亀裂により分離された幅6m、奥行き6m程度の不安定な独立岩塊がある。この岩塊がさらに崩壊する恐れがあるため、アンカー工により独立岩を固定する崩落防止工事を実施した。

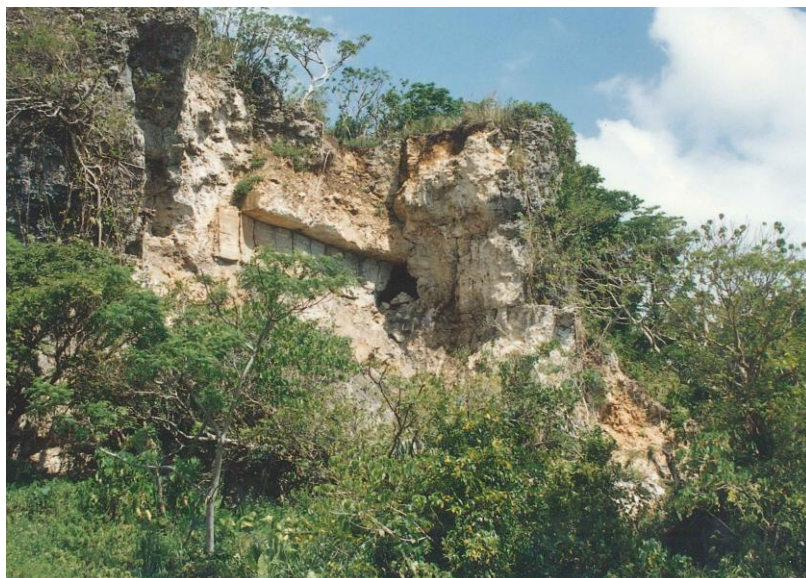
図版 2. 斜面崩落箇所近景（西側より）

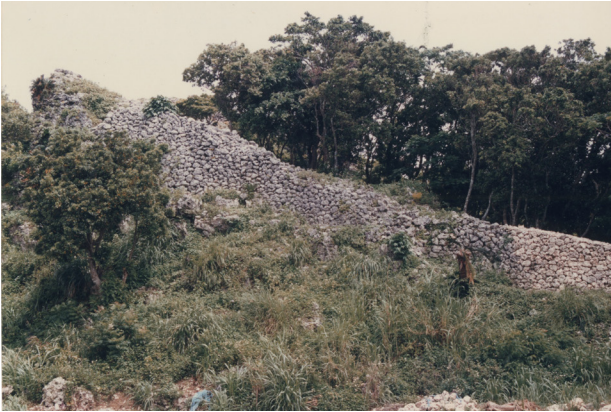
また、残存城壁には、構造的に弱い孕みや城壁の面が凹凸形状の箇所及び風化した石材が部分的に確認でき、城壁の安定性の面から、これらを解消する必要があるため、本整備では孕み及び凹凸形状の箇所は解体積直しを行い、風化した石材については置き換えを行うこととした。

図版 97. 城壁修復工事着工前（西側より）
