# 石峯寺境内出土の銅板製鍍金経筒

## － 保存処理作業報告 －

阿部 功

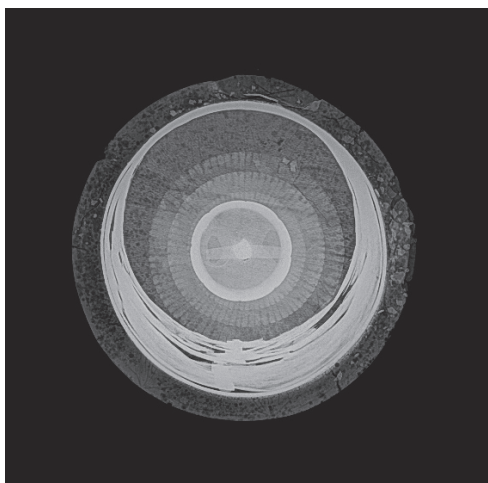
1. 上部から見た内部の状況 (X線透過写真)

前述したように、蓋と筒身との分離が不可能であったため、X線透過写真による内部観察を行った。傘と環状の筒形部材の接合方法は判然としない。また、傘を構成する円盤3枚のうち、いずれかには中心点を対称とした不整形な孔が開けられていることが判る。つまみ内部中央に固定した割ピン状の鉤との関係は明確にできていないが、傘内部中央において、割ピンの脚を開くことによって、4点で構成された傘の部材を固定しているように観察できる。

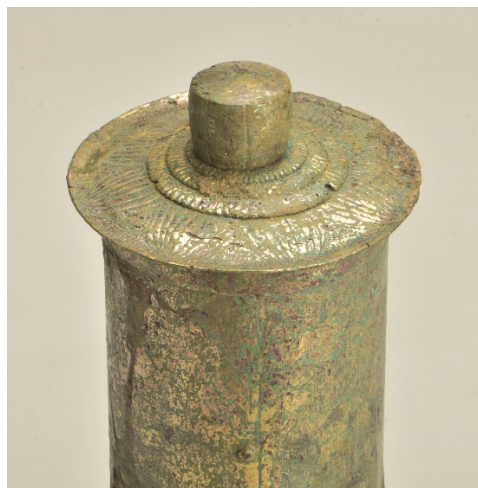
3. 蓋表面の状況

傘の表面には魚子状に細かな円形の打刻を行い、八弁の蓮華文を刻んでいる。花卉には8本の縦線による脈の表現がある。傘に重なる3枚の板表面には、放射状の刻みが施されている。つまみ表面には側面に縦方向の線刻を施し、頂部の端に円形の線刻を巡らした中に、花卉に対応する打刻を8ヶ所に施して花托を表現している。つまみ頂部の中央がやや高く外方へ緩やかな斜面を持つ。

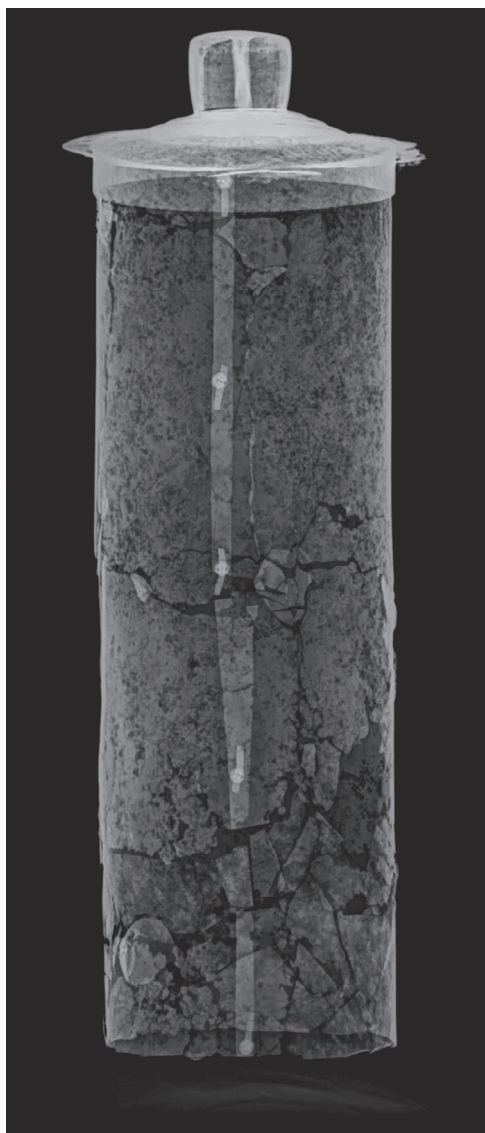
2. 側面から見た内部の状況 (X線透過写真)

X線透過撮影の結果、当館蔵となる以前に施された補修により、円柱状の木芯が筒身内部の3/4程度まで入っている状況が判明した。また、経筒は木芯に巻き付けるような状態によって形状を保っており、筒身は全体に亀裂が入った極めて脆弱な状態であった。このため、当初予定していた蓋と筒身の取り外し、および木芯からの筒部の分離は不可能であり、蓋や筒身内部の観察は断念せざるを得なかった。

筒身は極めて薄い銅板を円筒形に丸めて、端部を5mm程度重ねて5本の鉤で留めている。鉤の形状は頭が丸く、先端は割ピン状を呈する。筒身の下半部は大きく損壊して内部の木芯が見えている。表面観察とX線透過写真では、筒全体に亀裂が入り非常に脆い状態が確認でき、木

芯に巻き付けて固定することによって、かろうじて形状を保っていることが判明した。

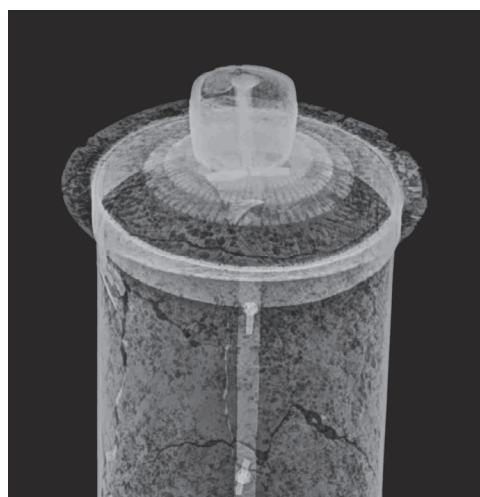
4. 蓋各部件の組み合わせ状況 (X線透過写真)

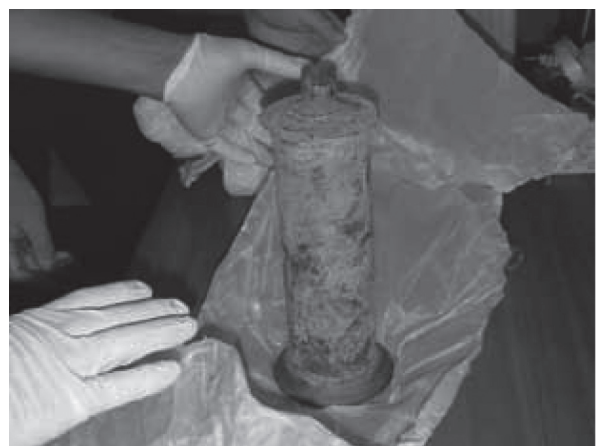
写真1 保存処理作業前の状況

銅板製鍍金経筒の保存処理前の状況は、表面全体が錆に覆われて土砂が固着している状況であり、わずかに隙間から鍍金が確認できる状況であった。

今回の保存処理前の状況では、底部にくり込みの装飾を施した円柱状の木材を芯として、経筒を固定している状況が破断した部分から観察できていた。蓋と筒身は錆によって固着しており、経筒や蓋の内部の様子は不明な状況となっていた。このような状況の中で、銅板製鍍金経筒の保存処理作業の早急な実施は課題であった。

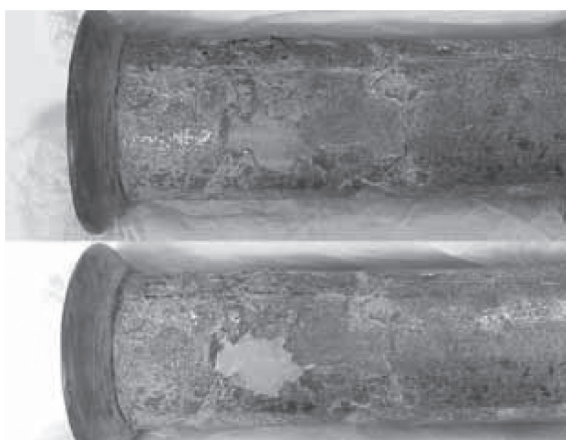
写真3 欠損部分の樹脂充填と補修

（上：充填前、下：充填後）

筒身の欠損部分については、エポキシ系樹脂（品名：ボンド クイック5）を充填して破断面を保護した。過去の補修では、木芯への固定などに接着剤（性質は不明）を厚く塗布しており、一部がはみ出して固着していた。エポキシ系樹脂を充填した欠損部分と周囲に違和感が生じないように画材（アクリル絵の具 ACRYL GOUACHE、一部金箔を使用）を用いて補彩を施した。
