金沢城跡石垣修築工事報告書

—玉泉院丸南西石垣—

- 1、本報告書は、平成17～20年度に石川県が実施した金沢城跡（石川県金沢市丸の内所在）玉泉院丸南西石垣修築に伴う調査及び工事の報告書（本文編）である。
- 2、事業は石川県土木部公園緑地課（以下、公園緑地課）が所管し、同課の依頼に基づいて文化財調査（石垣解体調査を含む）を石川県金沢城調査研究所（以下、研究所）（平成19年4月1日石川県教育委員会事務局文化財課金沢城研究調査室から改組）が実施した。
- 3、事業期間と担当は次のとおり。

金沢城玉泉院丸跡の築石のズレや石垣の迫り出し等の変状が顕著な石垣において、歴史的構造物として石垣の保全並びに金沢城公園内の土木構造物としての安全性の確保を図ることを目的とし、石垣の解体・復元工事を行った。

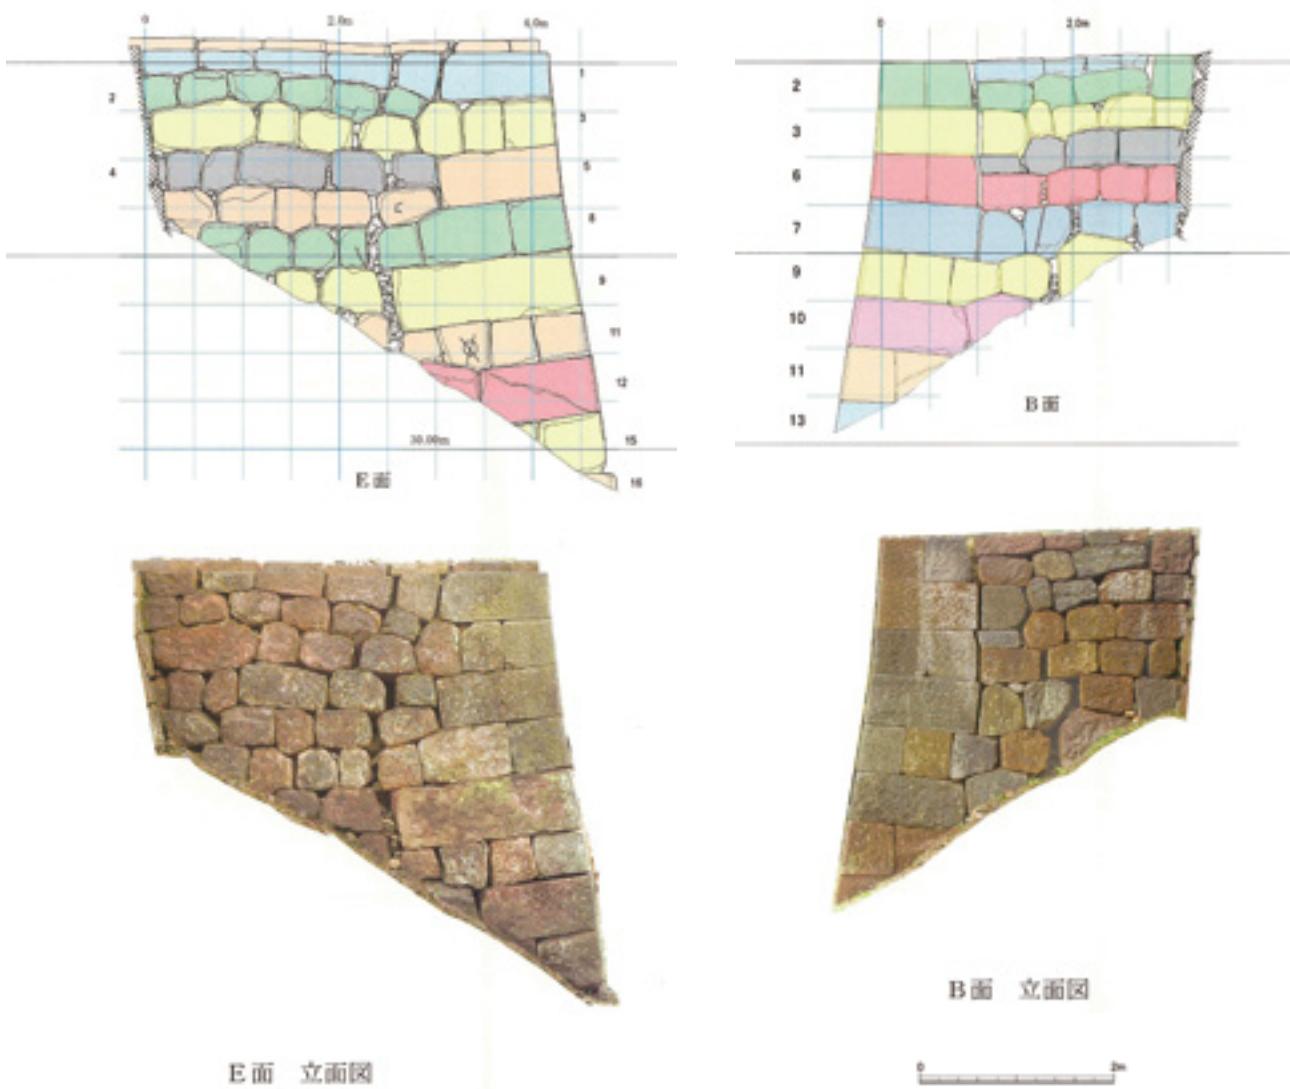
第3 13図 修築前石垣形状測量 B面及びE面立面図（目地の水平方向の開口）

石垣形状（前面部）は、高さ 2.5～5.2m 程度・勾配 78～81 度程度を示し、中央部のC～E面において孕み出しの変状が顕著となっていた。さらにB面・C D面・E面においては目地の開口（水平方向）が明瞭に認められた（第3 13図）。

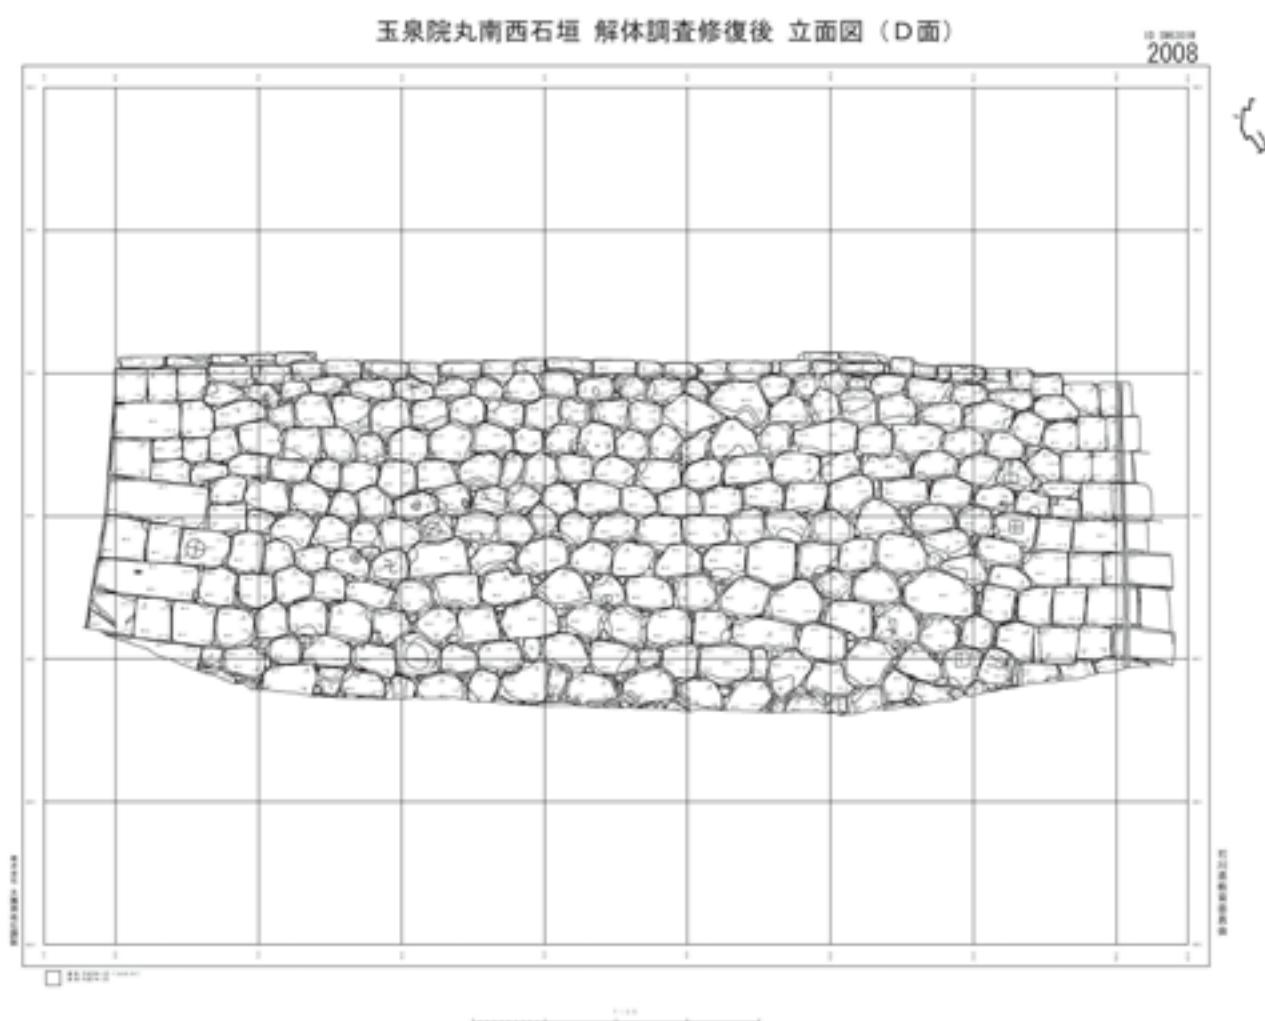
第3-18図 修築後石垣測量結果例（D面立面図）

第3-18図に立面図を、第3-19図に断面図の解析例を示す。修築後の石垣断面形状は滑らかな曲線を示し、修築前の孕み出し状の変状は除去された。

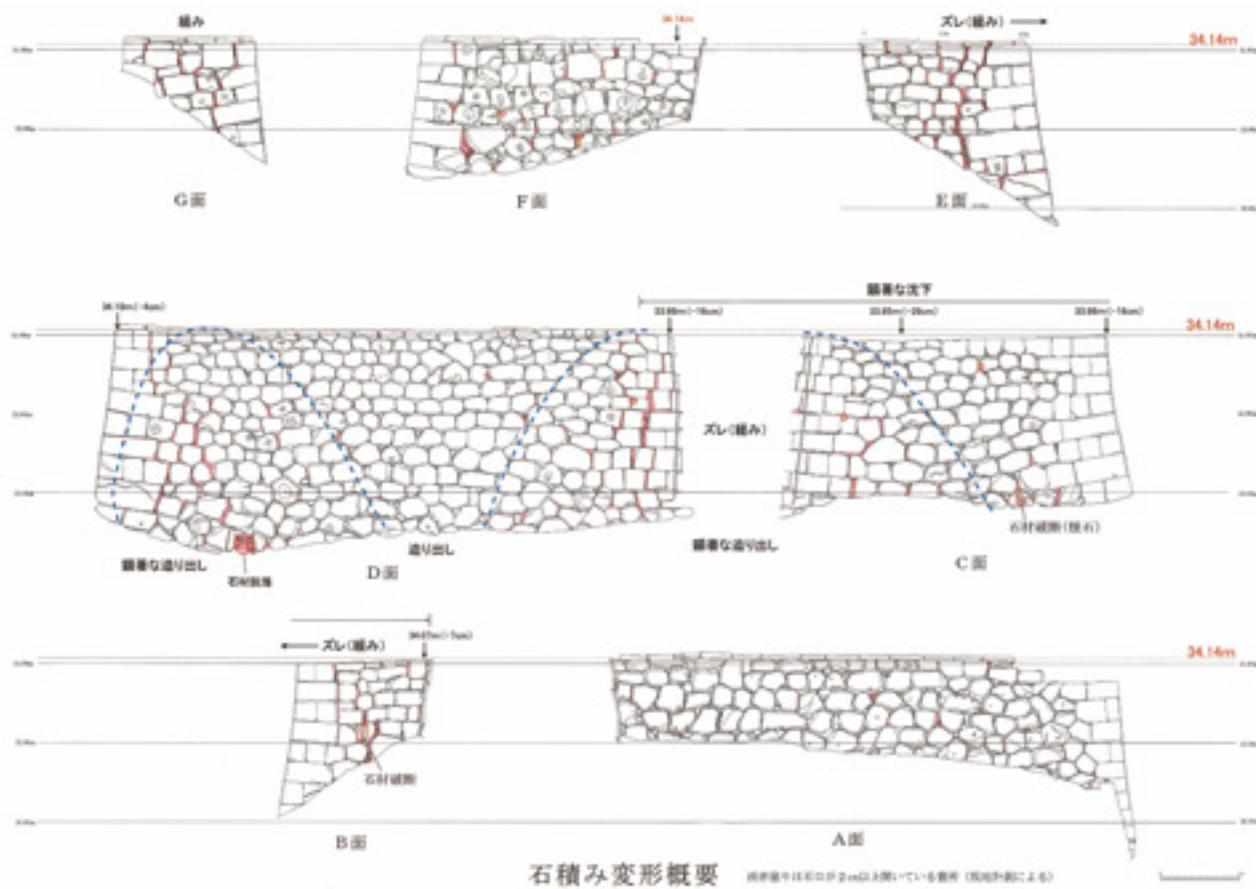
第4～5図 石垣の変状状況

測量調査等によって把握した石垣の変状状況を第4-5図に示す。石垣の変状としては、築石の緩み（ズレ）、迫り出し、脱落等が把握された。築石の緩み（ズレ）は、築石間の隙間の拡大として現地で識別され、A~Gの各石垣面で確認された。特に斜面と直交方向の面を形成するB面、E面では、築石間の隙間が鉛直方向に連続し、斜面傾斜方向への石垣の緩みが示唆された。石垣の迫り出しは、石垣形状が前面に凸型に湾曲する断面形状として識別され、C~D面で顕著に確認された。築石の脱落はD面の1箇所で確認され、迫り出し変状の基部に位置する点が特徴的であった。

一方、石垣の基礎を形成する斜面については、段差地形等の崩壊を示唆する顕著な変状地形は認められなかった。

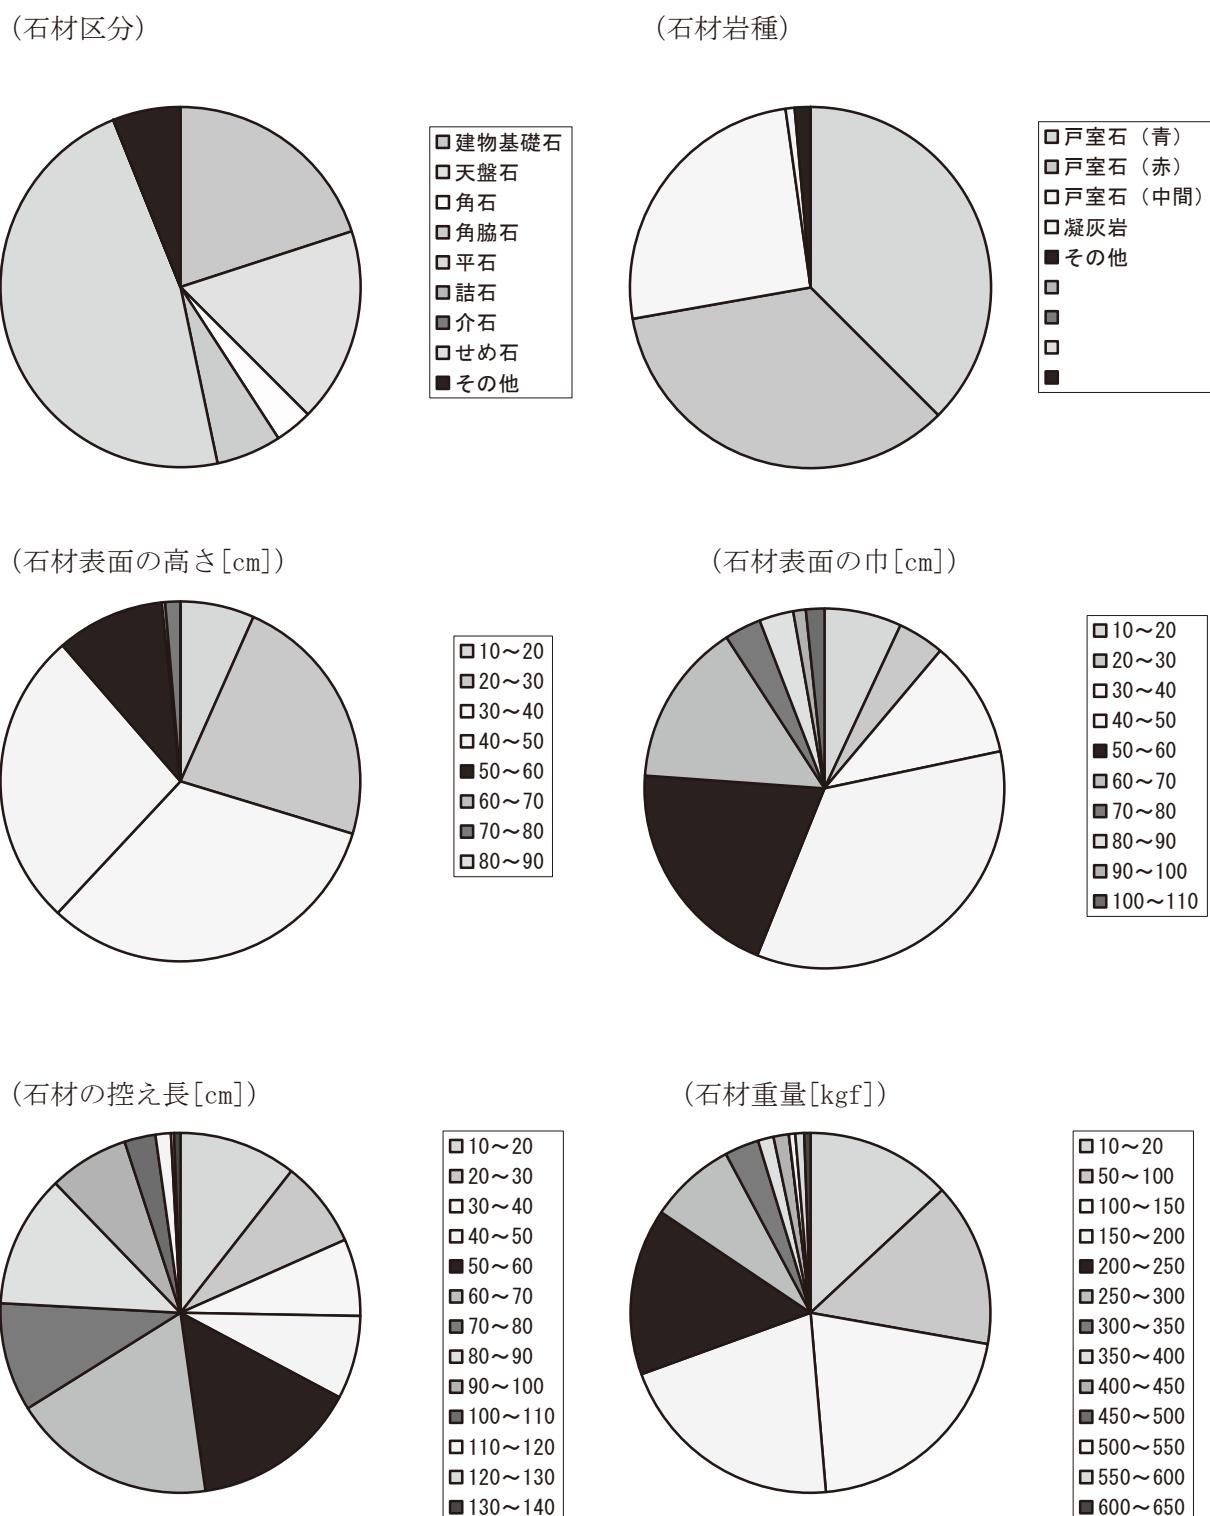
第6-11図 石材調査結果

石材調査における材料として評価結果を第6-11図に示す。石材は天盤や建物基礎石が40%程度、平石が50%程度であり、岩種としては戸室石が95%程度を占めた。石材の規模は、高さ50cm×巾70cm程度のものが主体となったが、控え長は50~70cmのものが50%を占めたが比較的に変化に富む傾向を示した。重量は250kg以下のもので80%程度を占めた。
