国指定史跡旧余市福原漁場 —防災施設整備事業報告書—

令和6年3月

北海道余市町教育委員会

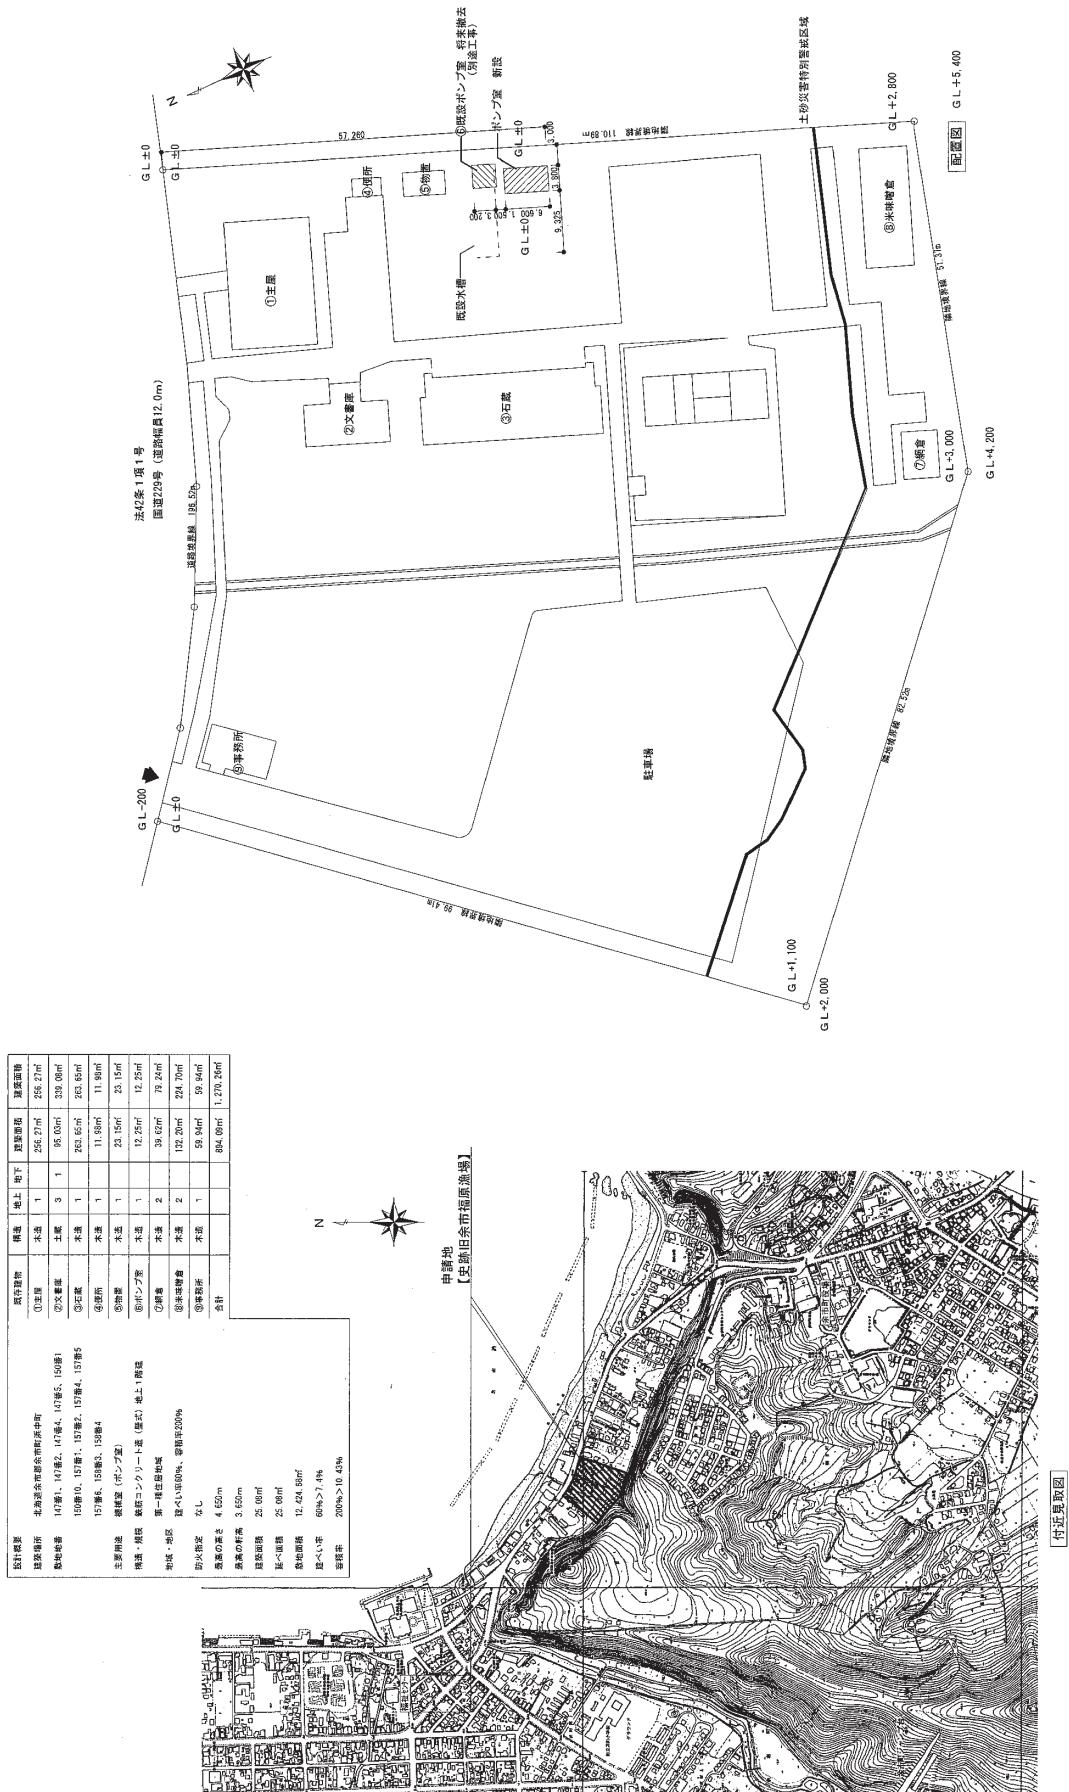
図4 施工位置

【建築・解体工事】（図4～図12）

新ポンプ室の建築及び既設ポンプ室の解体撤去

当該ポンプ室は、防災施設整備に伴い平成4（1992）年に設置されたが、火災時に電気の供給が遮断される恐れがあることから、これまで設置していた消防用モーターポンプから新たに電動機を要しない消防用エンジンポンプに変更した。

また、新規エンジンポンプ導入に伴い、令和3（2021）年に国庫補助を受けて新規ポンプ室を設置した。併せて既存ポンプ室及び内部の既設のモーターポンプの解体・撤去を行った。

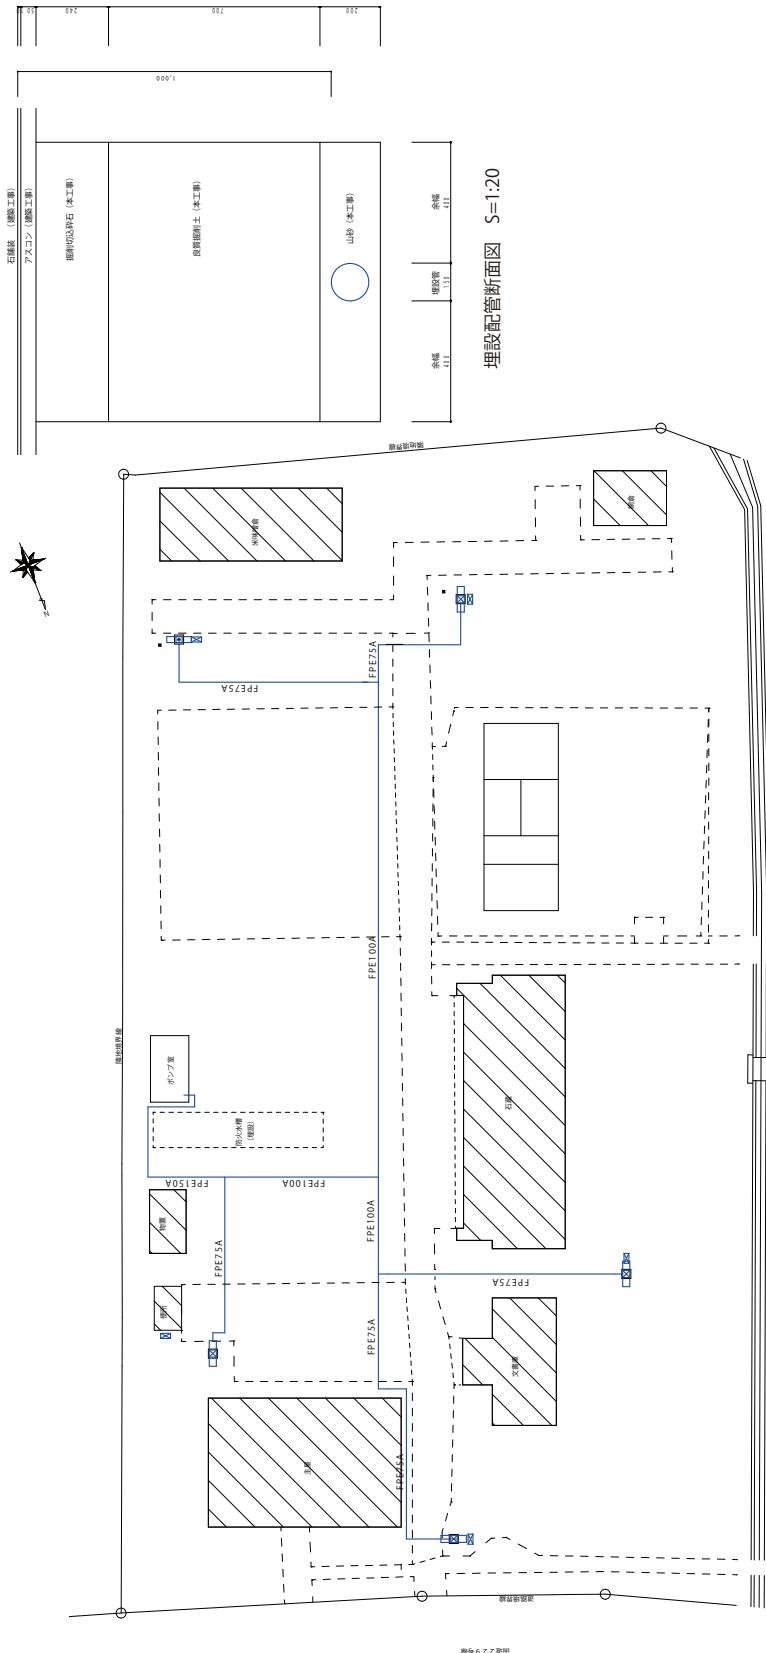
図14 消火設備屋外平面図（1/800）

既設消防用放水銃は、平成4（1992）年に施設内の防災施設工事時に設置したものである。しかし、設置から30年が経過しているため老朽化が著しいことから、史跡内の防災機能の維持を目的として、地上式放水銃の更新（2基）、地下式放水銃から地上式放水銃へ変更（1基）、新規地上式放水銃の設置（1基）、新規消火栓の設置、各放水銃及び消火栓の設置に伴う配水管の更新、新規埋設工事を実施した。各工事の概要は以下のとおりである。

i 地上型放水銃の撤去及び更新

石蔵背面及び網倉前の消防用放水銃を撤去し、消火栓併設型の放水銃に更新することとし、新たに放水銃格納箱及びホース格納箱を備え付けた。

ii 地下埋設型放水銃の撤去及び地上式放水銃の新設

火災発生時に主屋を中心に双方向からの放水を行うことを目的として、主屋裏の既設地下埋設型放水銃を撤去し、新たに放水銃及びホース格納箱を備え付け、配水管と連結した。

iii 新規地上式放水銃の新設

主屋横に新たに消火用放水銃及びホース格納箱を設置した。

iv 新規消火栓の設置

米味噌倉前に新たに不凍消火栓及びホース格納箱を設置した。

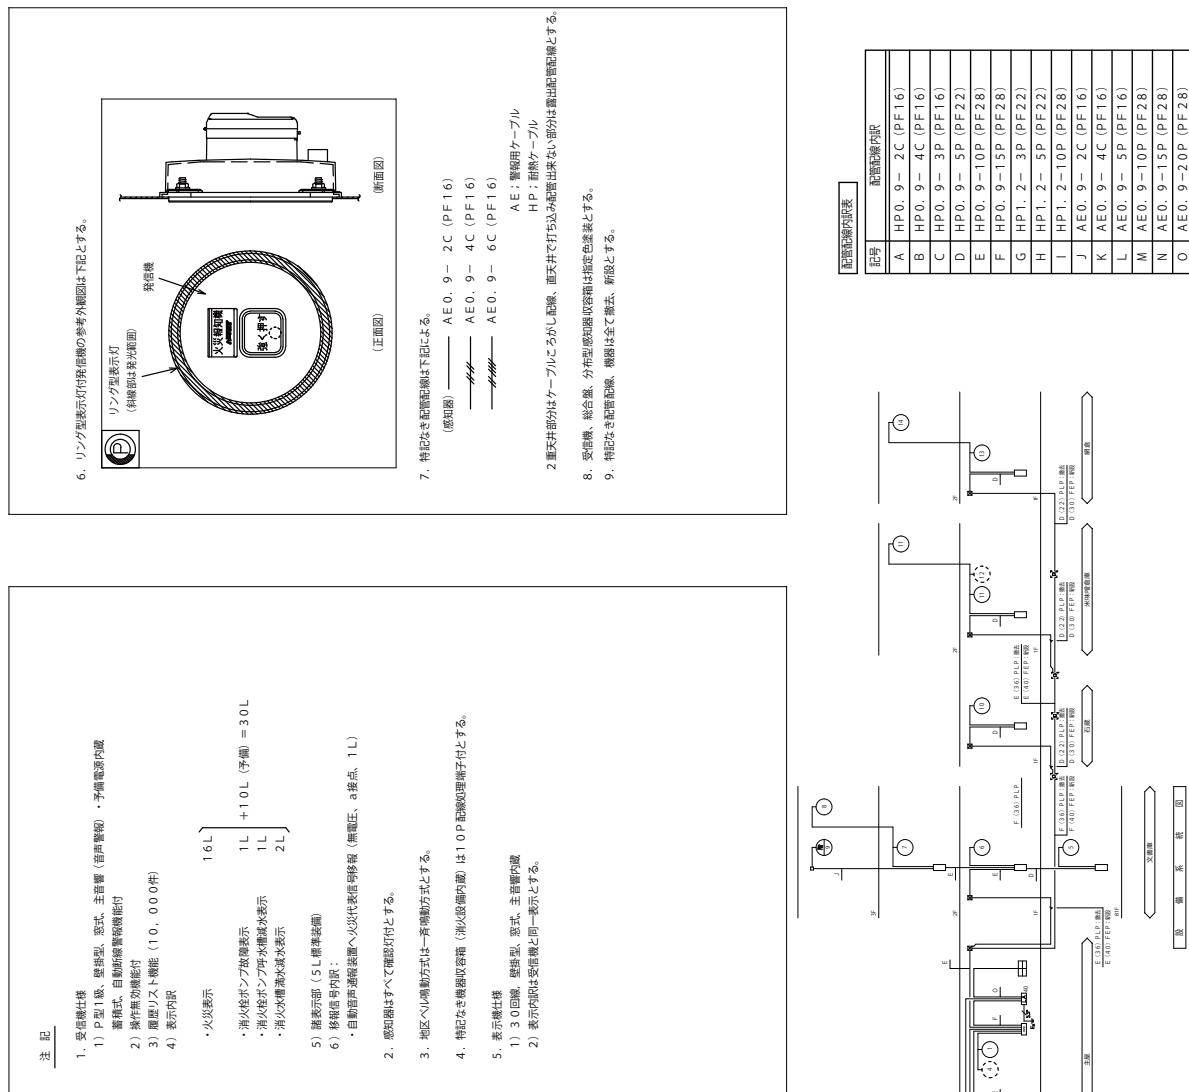
図17 自動火災報知設備系統図

当史跡の自動火災報知設備は、昭和61(1986)年から平成4(1992)年の防災施設工事時に設置したものである。設置から約30年が経過しているため老朽化が著しく、自動火災通報装置は代替機で対応し、各建物と連絡する配線については、地上配線で対応している状況であった。このことから、史跡内の防災機能の復旧を目的として、自動火災報知機等の更新を行った。各工法の詳細については、以下のとおりである。

ii 自動火災報知設備配線更新に伴う配線切替

自動火災報知設備に連絡する配線のうち、物置便所主屋間、文書庫、石蔵、網蔵、米味噌倉間の旧配線を撤去し、配線を更新した。

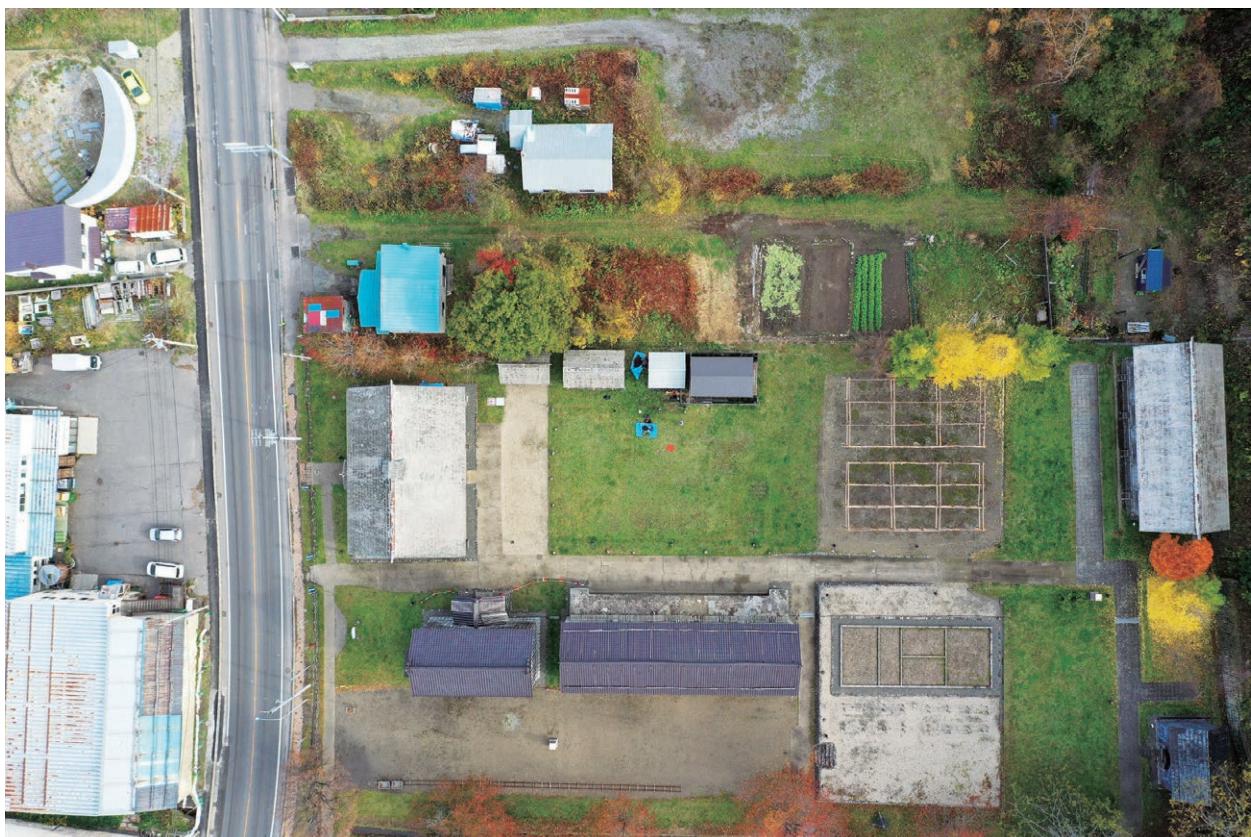
2 配水管確認調査状況写真

概要：消防用放水銃の購入、エンジンポンプの製作及び新ポンプ室の電気工事を実施した。
 また、工事中に従来の消防用配水管の位置の確認が必要となったことから配水管の確認調査を実施した。そのほか、史跡内建物7棟の耐震予備診断を行った。なお、耐震予備診断の結果は巻末に掲載した。
 期間：改修工事 令和4(2022)年6月20日～令和5(2023)年3月20日
 配水管調査 令和4(2022)年10月26日～令和4(2022)年11月30日
 耐震予備診断 令和4(2022)年10月26日～令和4(2022)年12月25日
 施工：株式会社ゴウダ虻田支店(所在地：虻田郡洞爺湖町入江224番地28)
 工事監理：株式会社ドーコン(所在地：札幌市厚別区厚別中央1条5丁目4番1号)
