熊本城調査研究センター年報9

令和4年度

熊本市熊本城調査研究センター

本書は、熊本市文化市民局熊本城総合事務所熊本城調査研究センターが令和4年度に実施した事業の概要を記したものである。

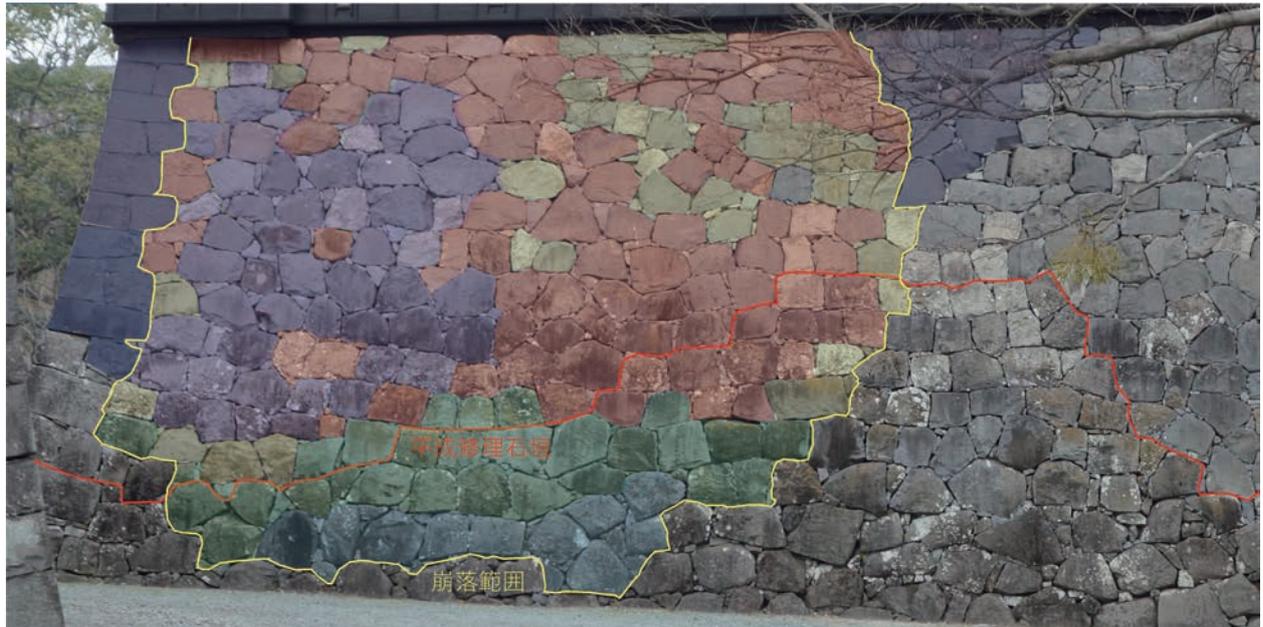
H569 崩落石材回収後立面オルソ図

H569 は、主にその西半が崩落している。崩落石材は、堆積状況に応じて 4 層に分けて回収したが、上部の第 1 層・第 2 層に 139 石が集中する。最上部の第 1 層には、崩落前の位置関係を保ったまま前方に滑り出した状態の築石がみられた。また、第 2 層として取り上げた築石は、石材照合の結果、もとの石垣の特定の部分にまともらず他の層と区分できなかったことから、第 1・2 層はほぼ同時か、第 1 層の下位で検出された第 2 層がわずかに先行して形成されたと推測される。第 3 層は、石垣の下から 4・5 段目の築石

を主体とする。第3層の築石は26石と少なく、中央部は正面を下にし、端部は放射状に、いずれも飛び出すように崩落している。最下層の第4層は、石垣の下から2・3段目の築石を主体とし、回収は10石とごく少ない。築石は第3層中央部同様正面を下にして崩落しているが、第4層では石垣面のほぼ直前に落下している。なお、第3・4層の築石は、地表面との間に裏込めの栗石が挟まっておらず直接地面に接しているため、これらの築石が最初に崩落したものと考えられる。

このようなH569崩落石材回収工事の結果から、以下のような石垣の崩落パターンを推測することができる。まず石垣下部、下から2～5段目の築石が前方に飛び出すように崩落し、その後上部の築石が裏込めとともに一気に前面に流れ出るように崩落したものと推測される。この状況は、これまで他の崩落石材回収工事でも指摘されている石垣面中ほどから折れるように外側に崩壊する「く」の字形の崩落パターンに類別でき、第3層の築石が放射状に飛び出していることから、石垣内部から外部に向く力がこの部分に最も大きく加わったものと推測される。

H569の背面構造は、崩落範囲の観察によると、崩落石材第1層から第3層の裏込めはほとんど土を含まない拳～人頭大の円礫が多く、築石同様の大きさの石材も含まれる。これはほぼ平成時代の修理範囲に収まるものである。一方、第4層の裏込めは土を含み、角礫が多く、拳大のものが目立つ。第4層は下から2段目及び3段目の築石で構成されるが、これは平成時代解体修理の影響が及んでいない範囲である。土を多く含む裏込めは、飯田丸五階櫓石垣や要人櫓石垣の明治時代修理範囲でも確認されており、第4層の裏込めは明治時代もしくはそれに近い時期の修理に伴う可能性がある。

今回の工事は、平成 28 年熊本地震によって崩壊した馬具櫓台南面石垣（以下 H569）の崩落石材を回収し、将来の石垣修復に備えるものである。回収作業は測量による記録作成と築石・栗石回収を交互に繰り返しながら、全ての築石の崩落位置を把握・記録し、同時に崩落パターンの検討を行うものである。なお今回の崩落石材回収工事では崩落石材 175 点、裏込めが崩落し不安定化していた危険石材 22 点を回収・記録した。回収作業終了後は崩落部分に吸出し防止材等を設置したうえでモルタル吹き付けを行い養生している。

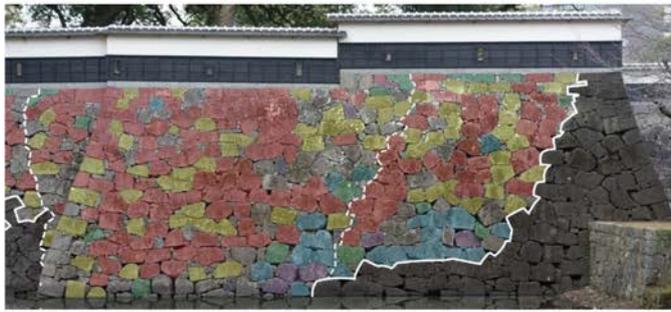
H594（上）、H596（下） 平成28年熊本地震本震後崩落範囲

平成 28 年熊本地震の前後に撮影された写真より、前震では H594 の北側半分と H596 の南側のごく一部のみが崩れ、本震によってその被害が拡大し、H594・H596 とともにほぼ全面にわたって崩落したことを確認した。本震での被害は備前堀の水面下にまで及び、被害が顕著な範囲では水面下 4・5 段分まで石材が崩落していた。石材の崩落状況より、H594・H596 とともに石垣の中位から下位の石材が正面を向いたまま飛び出すように崩落しており、それらの石材よりもさらに下位の石材が石垣面からそれほど離れていない範囲に、面を下に向けて崩落している傾向が確認できた。備前堀東側石垣は、いわゆる「く」の字状の崩落パターンによって崩落したものと想定している。

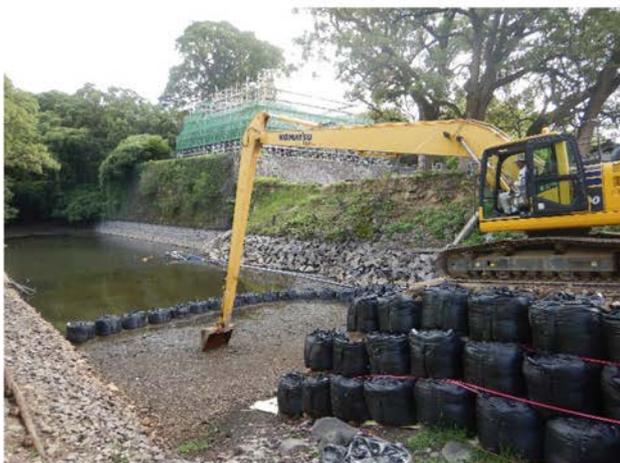
H594 石垣背面土層堆積状況（西から）

また、H594 法面の栗石回収を進める過程で一部栗石層（Ⅵ層）を撤去し、石垣背面の構造確認を行った。栗石層（Ⅵ層）の背面から、拳大の礫を多く含む層（Ⅱ・Ⅳ層）と阿蘇 4 火砕流堆積物（以下 Aso-4s）ブロックを多く含む層（Ⅰ・Ⅲ・Ⅴ層）を検出し、礫主体の層と Aso-4s 主体の層が互層状となってほぼ水平に堆積している様相を確認した。今回検出したⅠ～Ⅴ層は、竹の丸造成時の盛土層と想定している。

- I 層：灰黄褐色土（10YR 4/2）
径 2cm 程度の礫を少量含む
- II 層：灰褐色土（7.5YR 4/2）
黄白色砂粒を少量含む、
掌～人頭大円礫を多く含む
- III 層：黒褐色土（7.5YR 3/2）
径 2cm 程度の礫・橙～灰白色
Aso-4s ブロックを多く含む
- IV 層：灰黄褐色土（10YR 4/2）
掌大角礫を多く含む
- V 層：黒褐色土（10YR 3/2）
径 2cm 程度の橙～灰白色
Aso-4s ブロックを多く含む
- VI 層：黒褐色土（7.5YR 3/2）
H594 栗石層
黄白色砂粒を少量含む

I～V 層は竹の丸造成時の盛土層と想定
※VI 層が I～V 層を覆っている

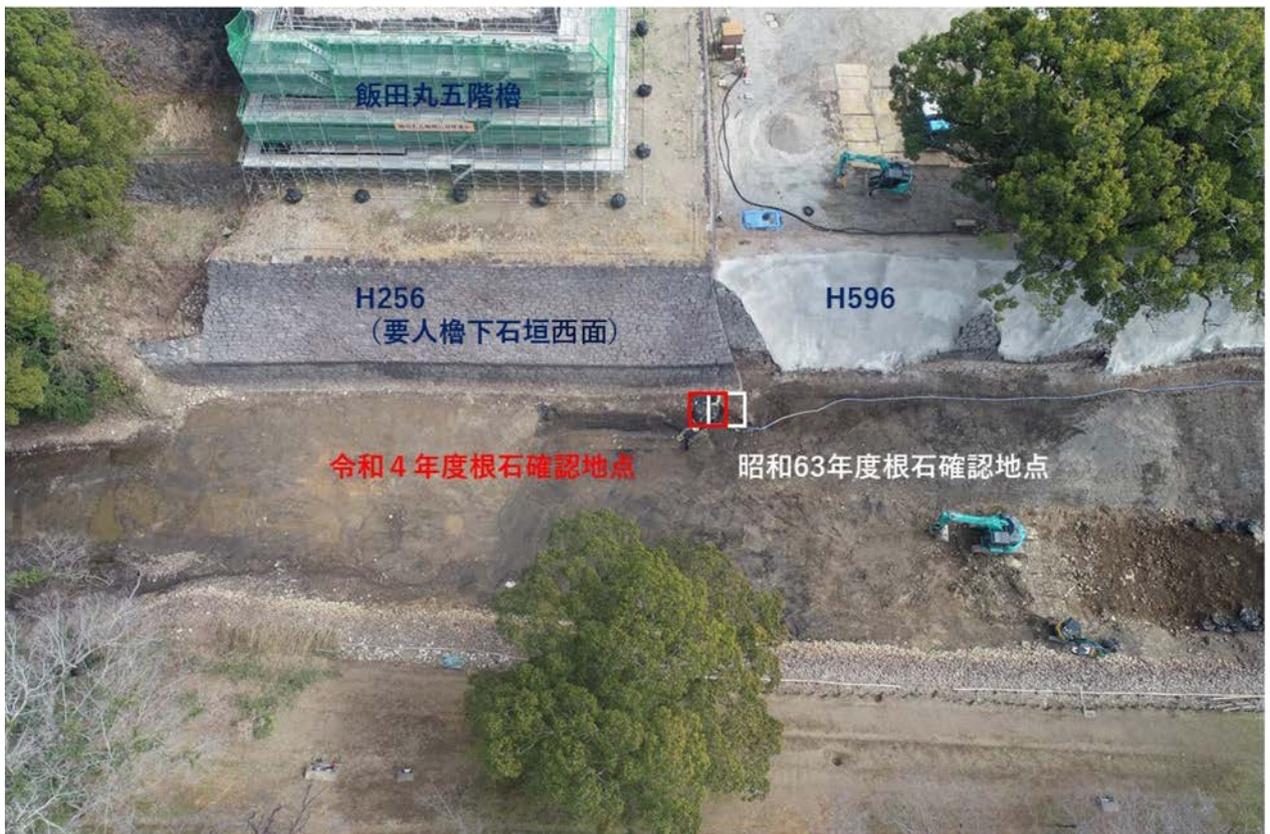
H256 根石確認地点 (西から)

また、過去の記録写真等から、昭和 63 年度に堀底の浚渫が行われ、その際にも H256 石垣南端で根石が確認されたことが判明している。昭和 63 年度根石確認地点の壁面を精査し、堀底の土層堆積状況及び H256 石垣の根固め遺構の確認を行った。調査地点南側には昭和 63 年の根石確認後に埋め戻した土や礫が堆積しており、針金など現代の鉄製品が出土した。それらの埋め戻し土を除去し、根石と思われる築石を検出したが、調査地点南側でも石垣の前面に造成された根固めが一部残存していたため、遺構の保護を最優先としてそれ以上の掘り下げは行わなかった。北側は昭和 63 年度根石確認地点と重なっていないため残存状況が良好で、2 層目で H256 石垣の根固めを確認した。また、3～5 層目はシルト質の土が自然堆積

しており、熊本城築城前の旧白川流路に伴う河川堆積と想定した。

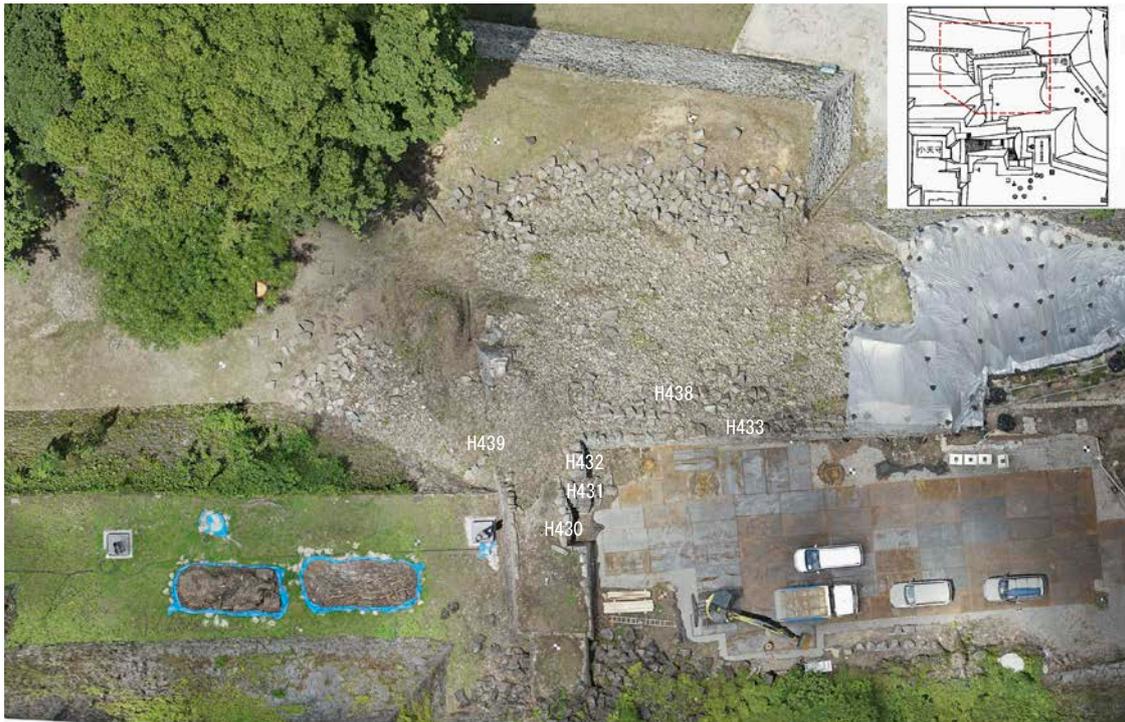
石門北側石垣崩落状況（上が北）

H438 は 8 層に分けて築石を回収した。回収した結果、東側の平櫓に取り付く部分と西側の隅角部を除き、地表面付近まで崩落していることを確認した。回収した石材の分布状況から、他の崩落石垣でもみられる「く」の字状の崩落パターンであったと考えられる。また、H433 と H438 の築石はともに北側へ崩落しており、石垣下の犬走り面では西側に築石が集中して崩落していた。このことから、H433 と H438 によって構成される石垣は、まとまって北西方向へ崩落したと考えられる。

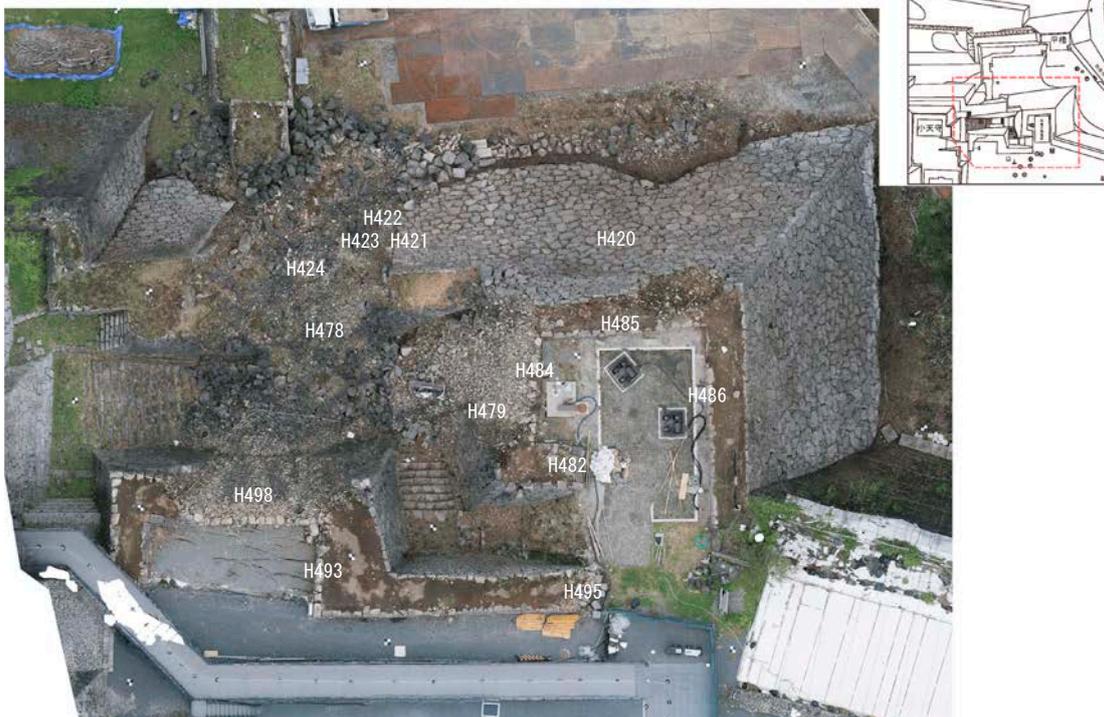
石門周辺石垣崩落状況（上が北）

H478、H479、H498 は崩落石材を 4～6 層に分けて回収した。この 3 面の石垣は、本丸上段から石門に続く通路を囲うように位置し、それぞれの石垣面の石材が入り混じった状態で崩落していた。これまでの崩落石材回収の事例では、崩落の際に築石が石垣面から円弧状に広がるものが多かったことから、これを念頭に置いて過去の写真等も照合しながら帰属する石垣を決定して回収した。崩落石材の中には正面が石垣面と平行し、周辺の築石と上下左右の関係を保っているものもあったが、各石垣面の築石が一箇所に集中して崩落している状況から被災前に築石が積まれた位置を照合することは極めて困難だった。

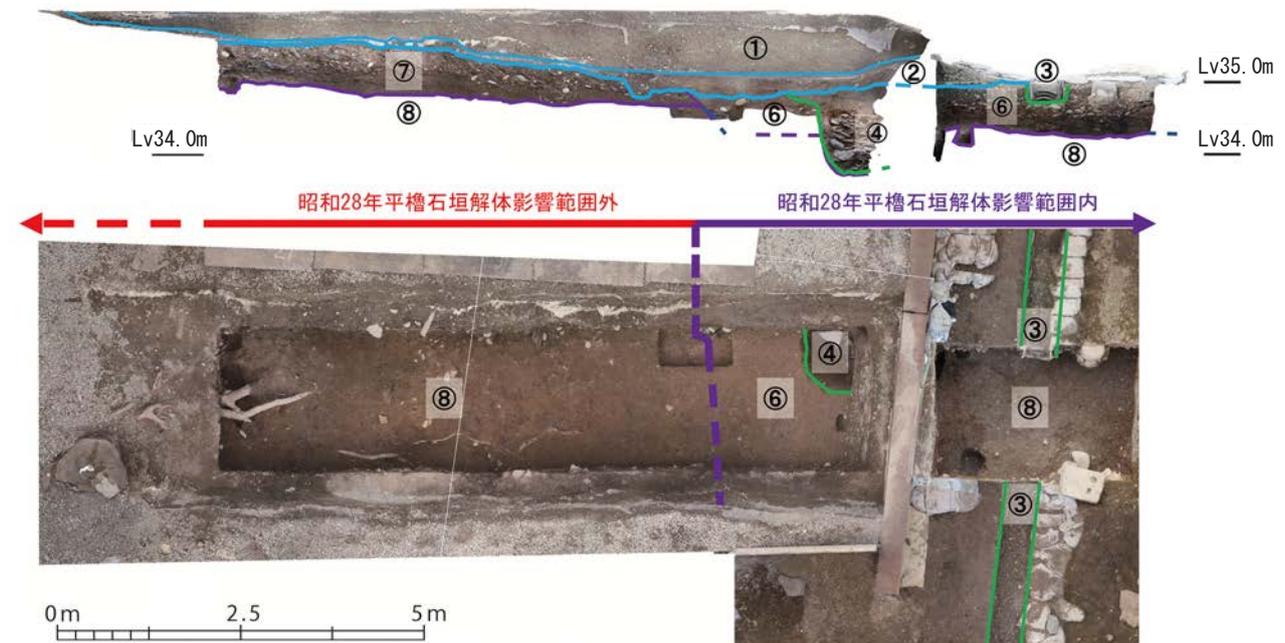
上：トレンチ1西壁土層断面オルソ図 下：トレンチ1遺構検出状況平面オルソ図(右が北)

平櫓南側で、南北方向に設定したトレンチである。令和3年度の平櫓石垣解体調査によって、昭和28年（1953年）平櫓修理時に石垣の修理もなされている可能性が高いことが判明していたが、今回の調査でこのときの範囲を確認した。そして、昭和28年以降に掘り込まれた土坑④を確認した。一部確認に留まったため、土坑の規模は不明だが、深さは約1.0m、埋土に平瓦や丸瓦が多量に含まれており、陶磁器片やガラス片も出土した。この土坑は、層位より石垣修理以降のものである。土坑の壁面観察の結果現地表面から1.3mの深さで、トレンチ1北側と平櫓石垣解体時に確認した江戸時代の黒褐色の盛土⑧を確認した。

石垣解体に伴う影響範囲外では、平成28年熊本地震の復旧事業に伴う碎石①が堆積している。この碎石下が、地震前に露出していた地表面②である。地震前の地表面から0.5～0.6mの厚さでガラス片やプラスチック片、炭化物を含む近代以降のものと考えられる盛土⑦がみられた。これを完掘すると、小礫や瓦片が少量見られる褐色土⑧が見られた。この層ではガラス片やプラスチック片が出土せず、新しい時期の様相を遺物と層序から見出せないことから、江戸時代の盛土の可能性はある。

- ①熊本地震復旧事業に伴う碎石盛土
- ②平成の平櫓雨水対策に伴う盛土
- ③昭和53年（1978年）平櫓部分修理時に整備された雨落ち溝
- ④昭和28年（1953年）以降の平櫓修理に伴う土坑
- ⑤昭和28年平櫓解体修理に伴う石垣解体時の盛土
- ⑥近代以降の盛土
- ⑦黒褐色土 江戸時代の盛土か

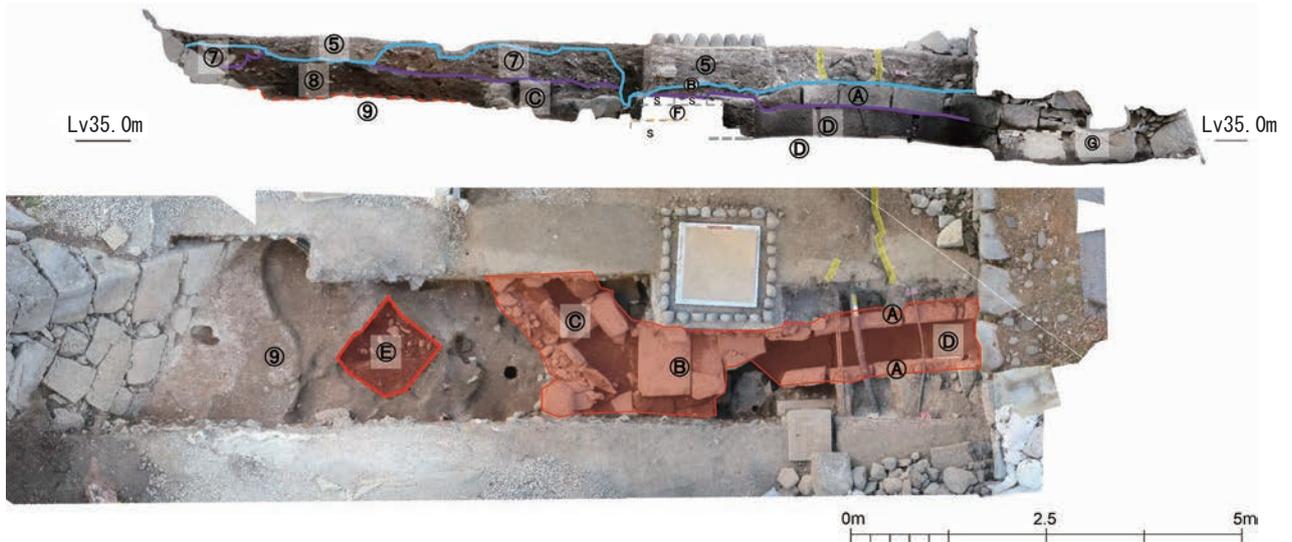
上：トレンチ 3 西壁断面オルソ図 下：トレンチ 3 平面オルソ図(右が北東)

平櫓から南東に向かう部分に設定したトレンチである。平成28年熊本地震によって地表面に地割れが発生していた部分である。調査の結果地割れの深さとともにトレンチ北東端で石垣（H143）の根石を確認した。まず現地表面から0.8～0.9mの深さまでは近代以降の盛土や配管設置に伴う昭和以降の盛土があることを確認した。地割れは近代以降の盛土内におさまりそれより下への影響はみられなかった。なお、委員会の現地指導時に、H143の根石の設置状況及び、遺構面を確認するよう指導を受け、トレンチ2北東端にサブトレンチを設定し、掘削を行った。その結果、H143は現地表面から2石分埋まっており、根石の下に円礫主体の栗石を確認した。根石の南西側は、平櫓石垣解体時に確認した阿蘇4火砕流堆積物由来の盛土に類似する土⑧を確認したため、これ（紫線）以下が江戸時代の土層であると考えられる。ただし、サブトレンチ内では、明確な遺構面に該当するような面は確認できなかった。

⑤昭和以降盛土 ⑦近代以降の盛土 ⑧江戸時代の盛土 ⑨江戸時代遺構面
 黄色線：地割れ箇所 赤塗部分：遺構

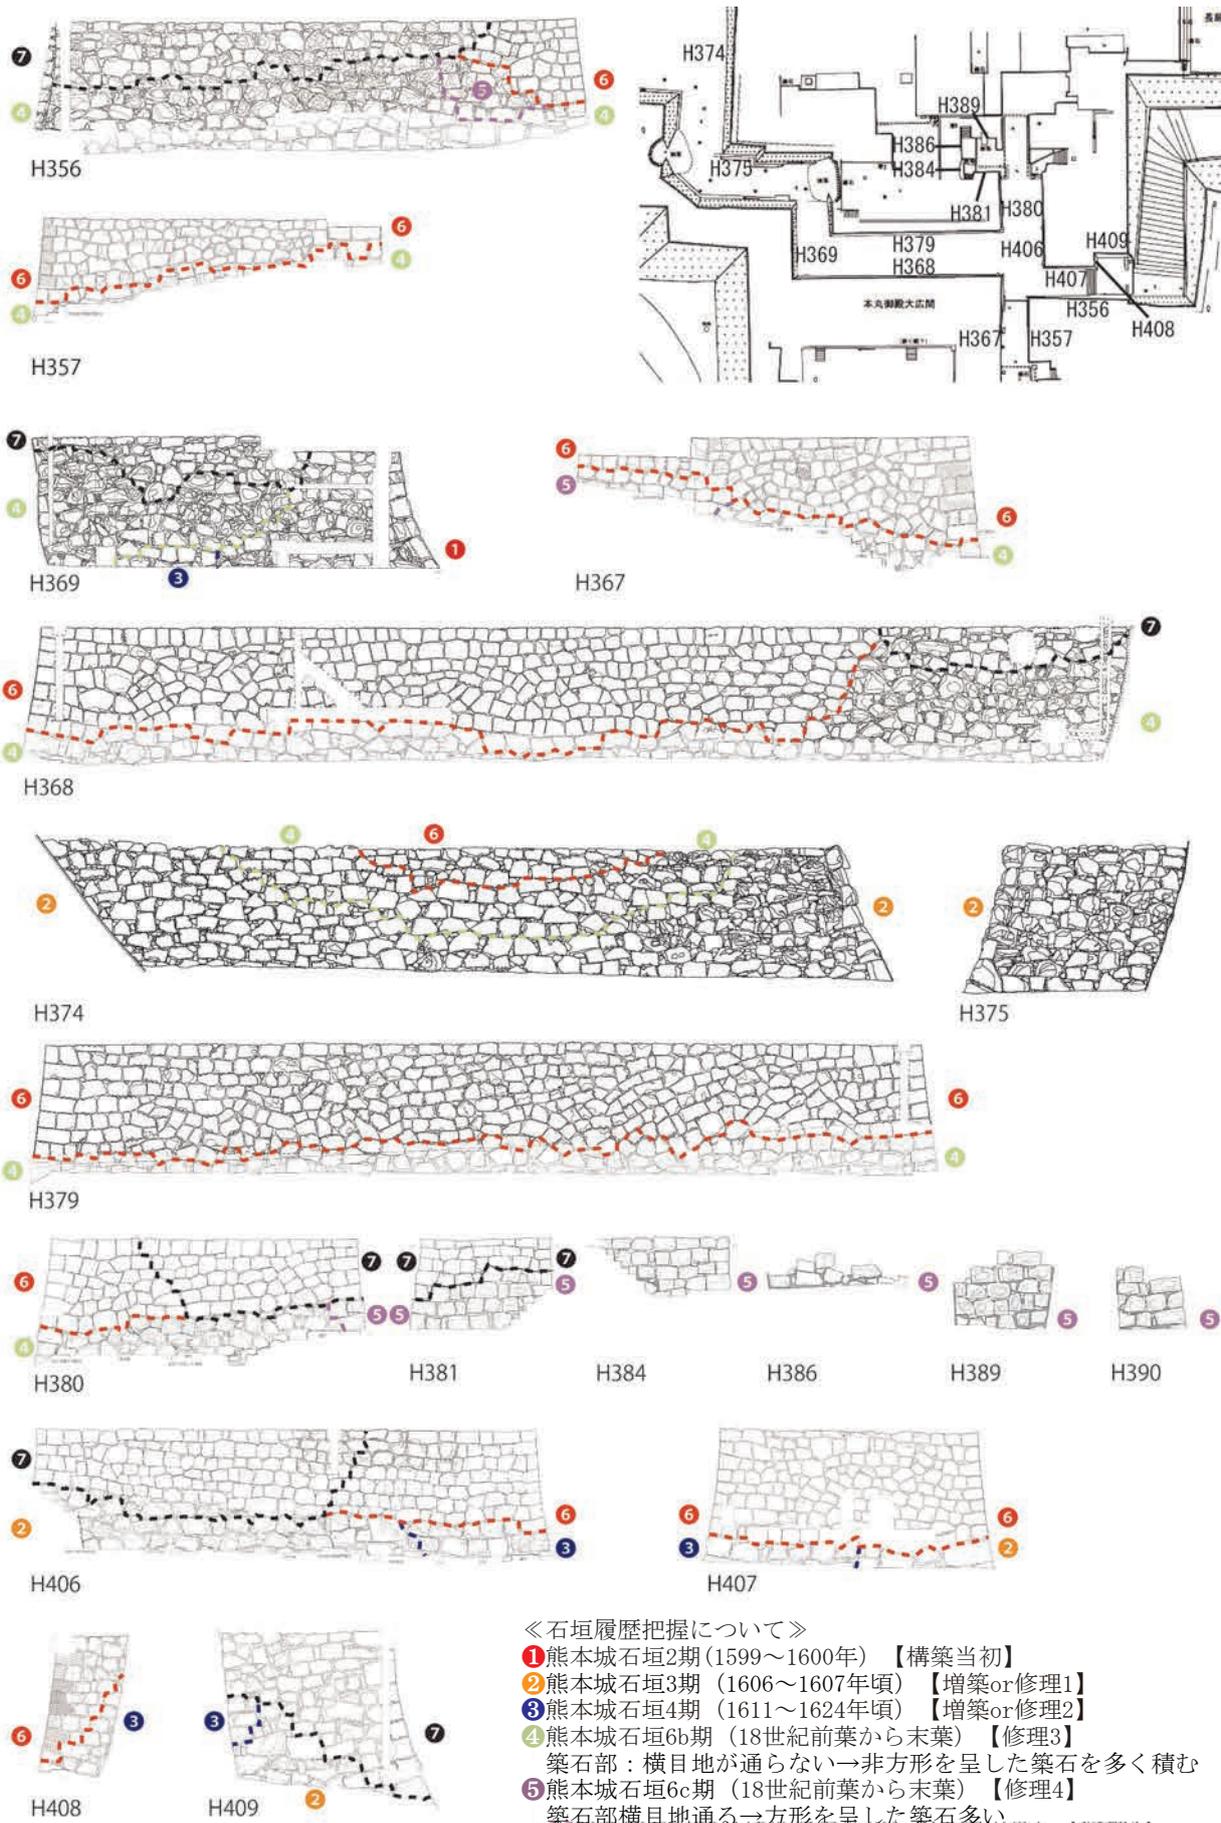
図1：本丸御殿間り通路内石垣修理履歴

本丸御殿復旧事業では、本丸上段外周を構成する石垣は江戸期を通して多くの修理痕跡が把握されているが、これらとともに闇り通路等の曲輪内部の石垣についても、発掘調査報告書（熊本市2016）掲載の石垣図面をもとに把握を試みた（図1）。これについては本丸御殿の成立・改造にも関わるため詳細は別稿を起す必要があるが、闇り通路を構成する石垣の構築は、3期ないし4期と考えられ、東十八間櫓や

- ① 熊本城石垣2期 (1599～1600年) 【構築当初】
- ② 熊本城石垣3期 (1606～1607年頃) 【増築or修理1】
- ③ 熊本城石垣4期 (1611～1624年頃) 【増築or修理2】
- ④ 熊本城石垣6b期 (18世紀前葉から末葉) 【修理3】
築石部：横目地が通らない→非方形を呈した築石を多く積む
- ⑤ 熊本城石垣6c期 (18世紀前葉から末葉) 【修理4】
築石部横目地通る→方形を呈した築石多い
- ⑥ 熊本城石垣7期 (1879年頃 明治22年地震に伴う修理) 【修理5】
- ⑦ 文化財修理(2002～2003年) 【修理6】

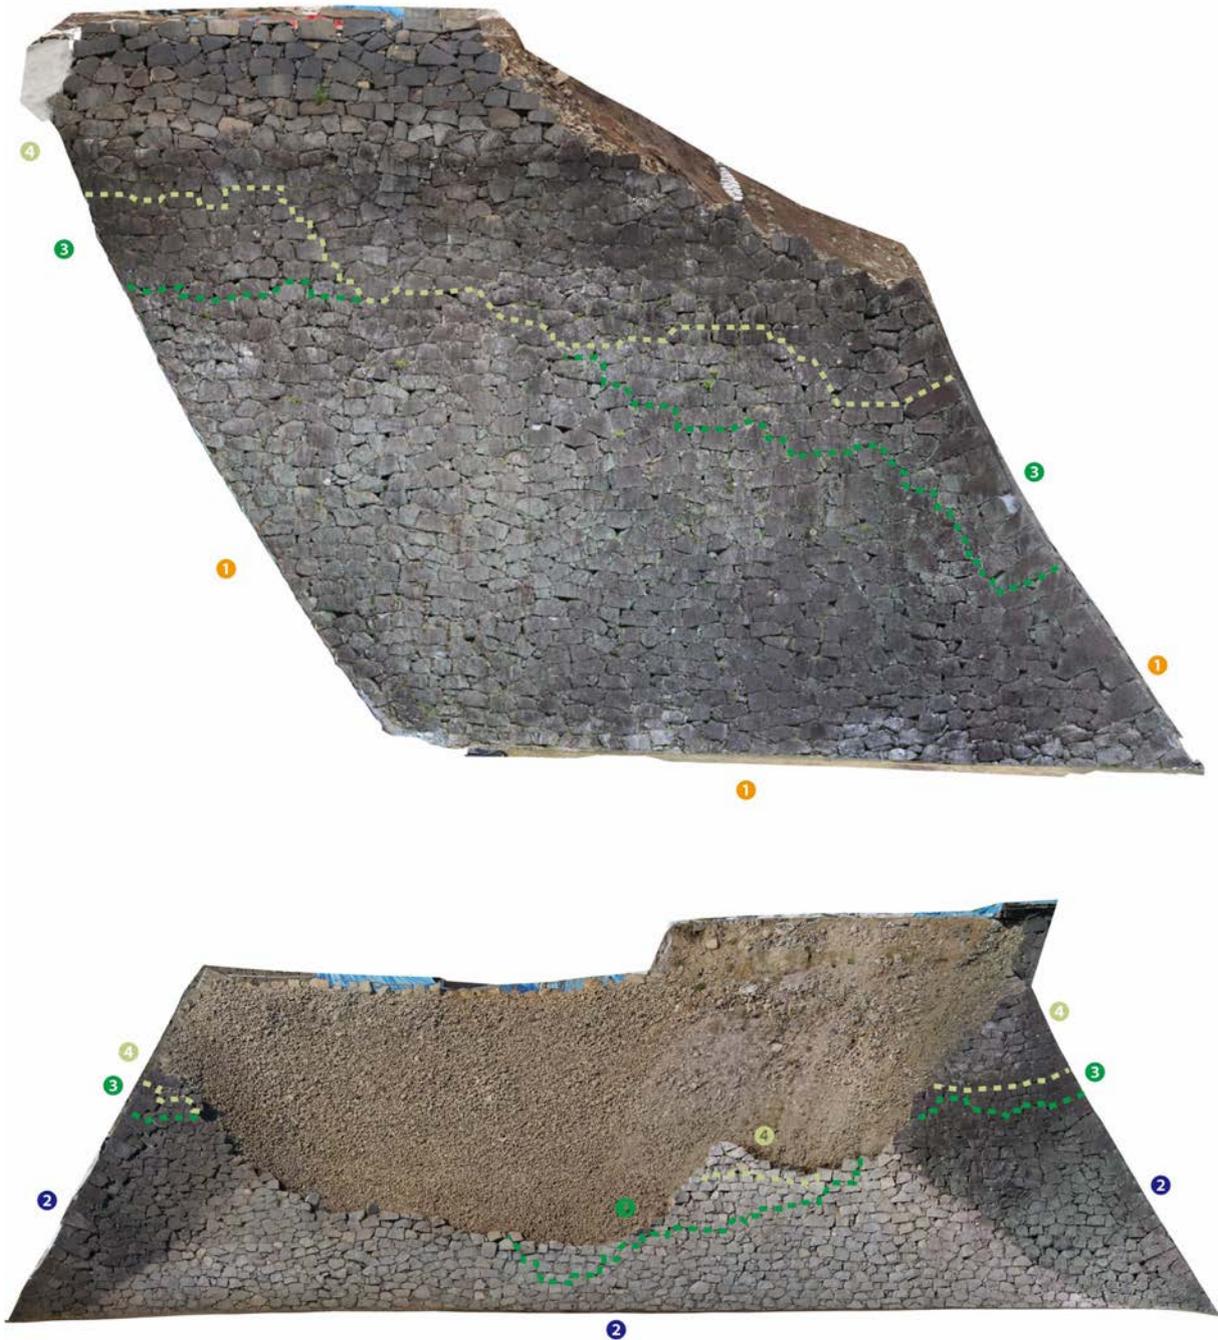
図2：石垣修理履歴 上：北十八間櫓東面石垣(H164)、下：東十八間櫓東面石垣(H166)

東櫓御門の成立と連動するものと想定する。これに伴い資料的制約があるものの、本丸御殿下の埋没石垣を2期から3期に修正した。北東櫓群復旧事業では、各櫓を支えている石垣の当初構築年代を熊本城石垣3期としていたが、東十八間櫓下から東櫓御門に至るまでの石垣が4期であるとの結論に至った(図2)。平櫓復旧事業では、熊本城石垣3期の残存範囲が減少することが判明した(図3)。また、平櫓及び北東櫓群での最初の石垣修理は5期段階であることも判明した。宇土櫓・続櫓復旧事業では、櫓下石垣の構築時期を4期としていたが、下部石垣に限り3期石垣が残存していることを把握した(図4)。同様に、西出丸の北西隅の戌亥櫓下石垣も4期から3期に修正した。

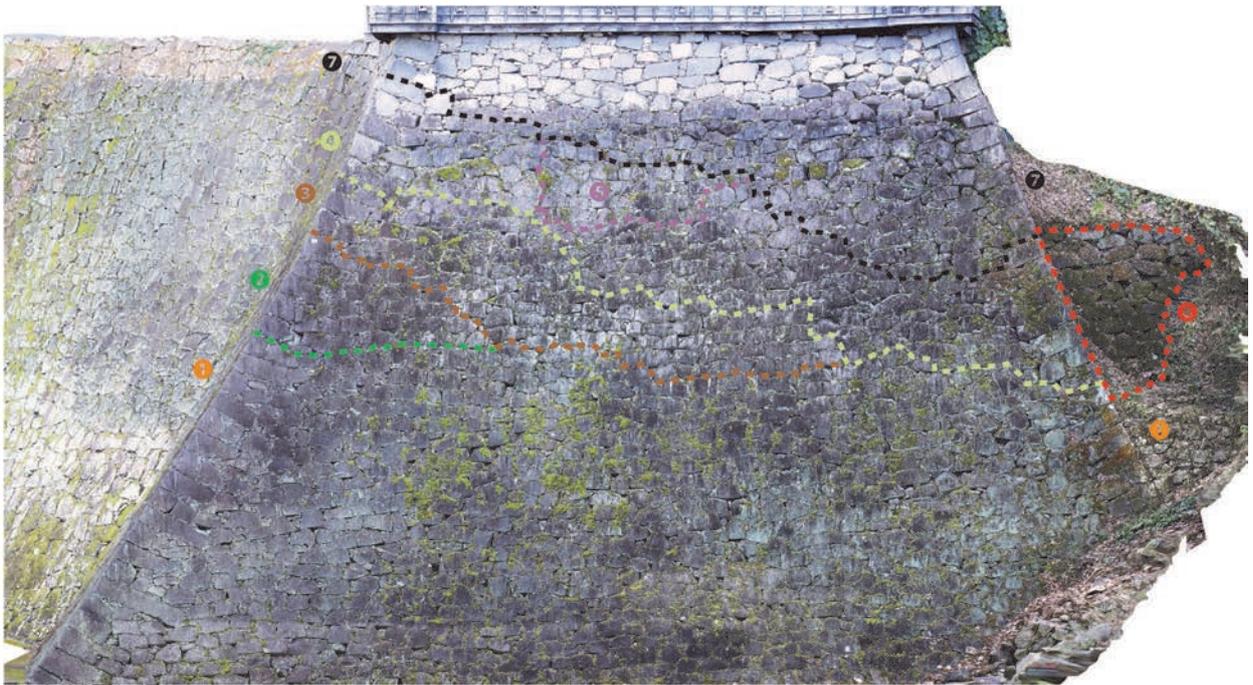
図 3：平櫓北面石垣 (H121) 修理履歴

- ① 熊本城石垣 3 期 (1607 ~ 1611 年) 【構築当初】
- ② 熊本城石垣 5 期 (1625 ~ 1632 年) または 6 期 (1632 ~ 1871 年) 【修理 1】
築石部：水平方向に横目地が通る→方形を呈した築石を積む
- ③ 熊本城石垣 6a 期 (17 世紀中葉から 18 世紀前葉) 【修理 2】
築石部：斜め方向に横目地が通る→方形を呈した築石を積む
- ④ 熊本城石垣 6b 期 (18 世紀前葉～末葉) 【修理 3】
築石部：横目地が通らない→非方形を呈した築石を多く積む
- ⑤ 熊本城石垣 6c 期 (18 世紀末葉から 19 世紀中葉) 【修理 4】
築石部：水平方向に横目地が通る→方形を呈した築石を積む
- ⑥ 熊本城石垣 7 期 (1871 ~ 1950 年) 【近代以降増築石垣】
- ⑦ 文化財修理 (昭和 28 年) 【修理 5】
