重要文化財 玉陵 整備事業報告書

平成一六年三月

那霸市

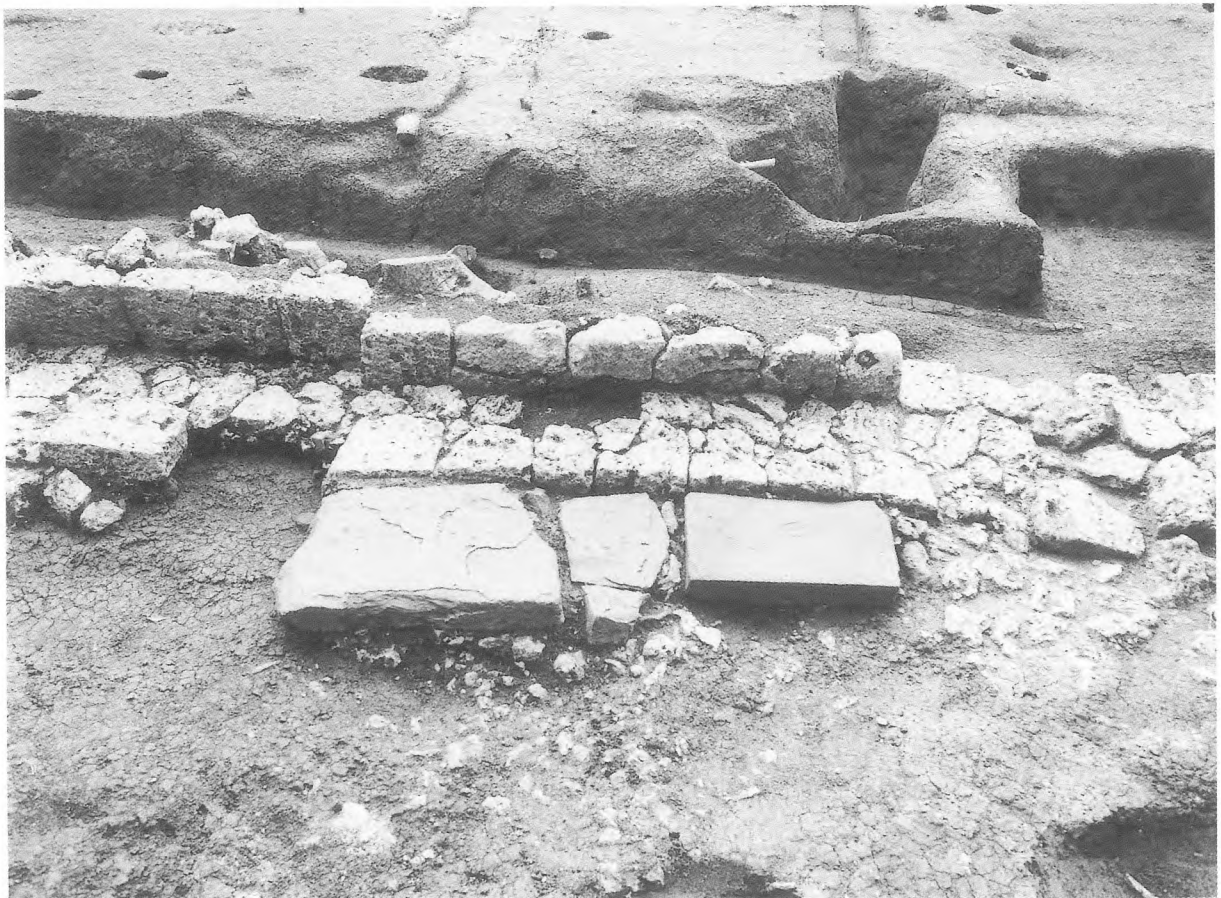
基壇北側ライン、先の玄関下の基壇突出部の外側の石敷き面に隣接して、三枚の切り石が並べ置かれたように出土した。琉球石灰岩とは石質の異なる石で、いずれも面取りを施した平板であるが、特に西側のそれは端正な平滑面を持った長方形となっている。何れの石も厚みは丁度石敷きの天端と同じ高さになっており、玄関へ上がる踏石とみられる。踏石の周囲には拳大の礫が敷き詰められているが、これは水はけの悪さを補うための工夫と考えられる。

図版8の2 御番所 北側の基壇突出部（東側）と踏石

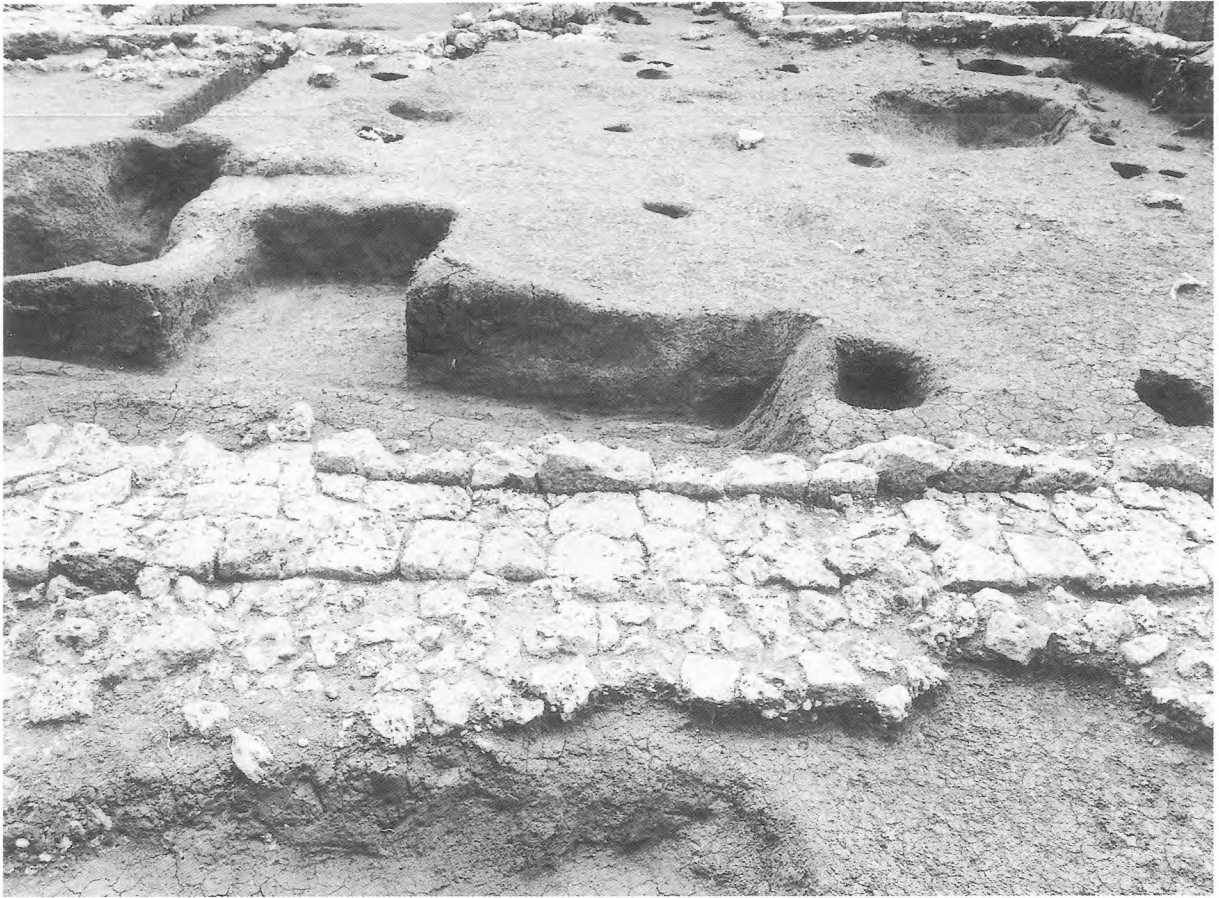
基壇北側ライン上途中で、基壇石列外側への突出部が二箇所確認された（図版8の2、9の1）。残りはあまり良くないが、東側のその天端は揃つており、一見階段のようでもある。後述の踏石とも併せて考えると、建物への出入り口、つまり玄関に相当する施設で捉えられる。

図版9の1 御番所 北側の基壇突出部（西側）および石敷

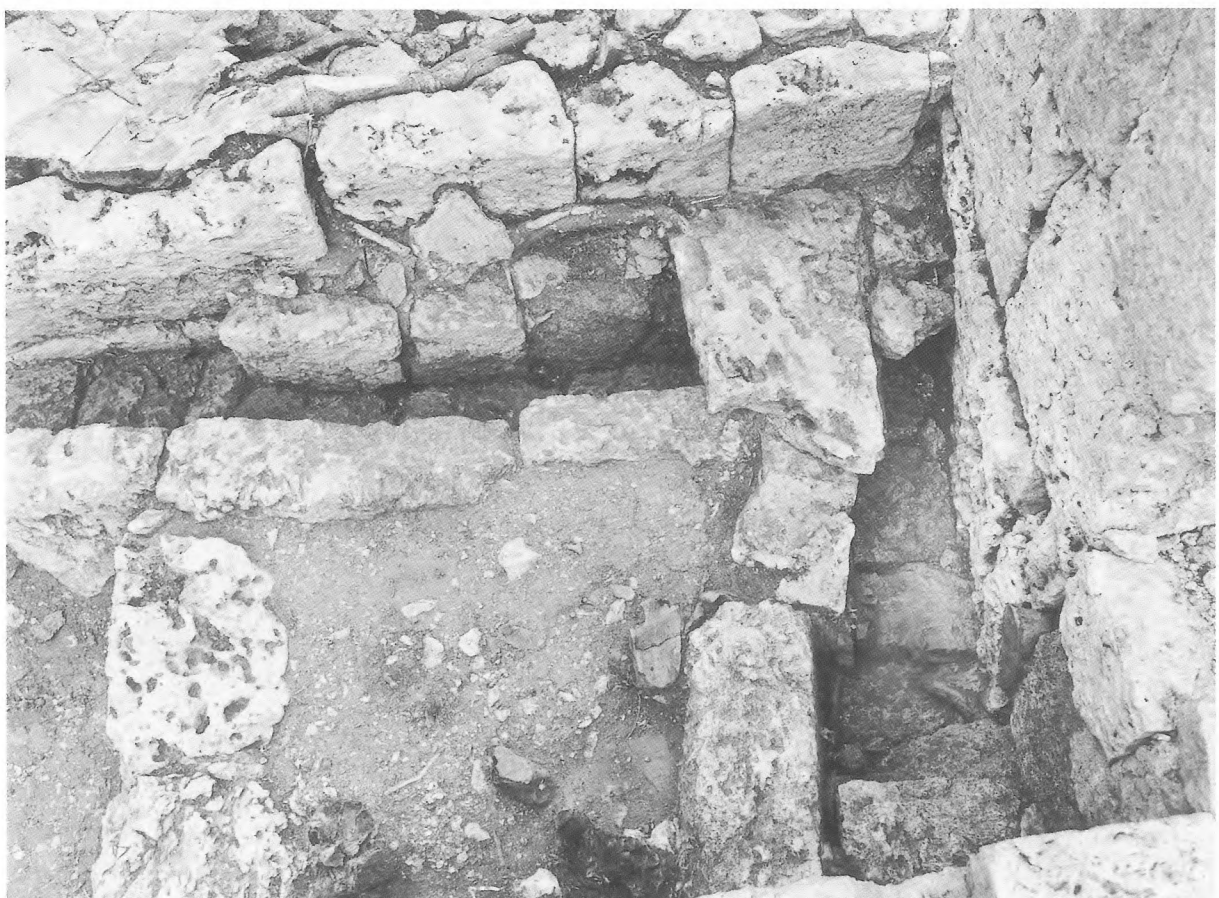
御番所西側基壇と参詣道を区切るかのように玉陵石牆下部から、石組みの排水溝が真っ直ぐ横断し、参詣道北側へと回り込む。水路の側部は基壇の石と共有しており、玉陵石牆の脇には蓋石が残る。また基壇と排水溝縁石の一部には蓋石を兼ねたであろう踏石を据え受けるための挟りがみられる。

図版20の2 1号排水溝（右側は玉陵）

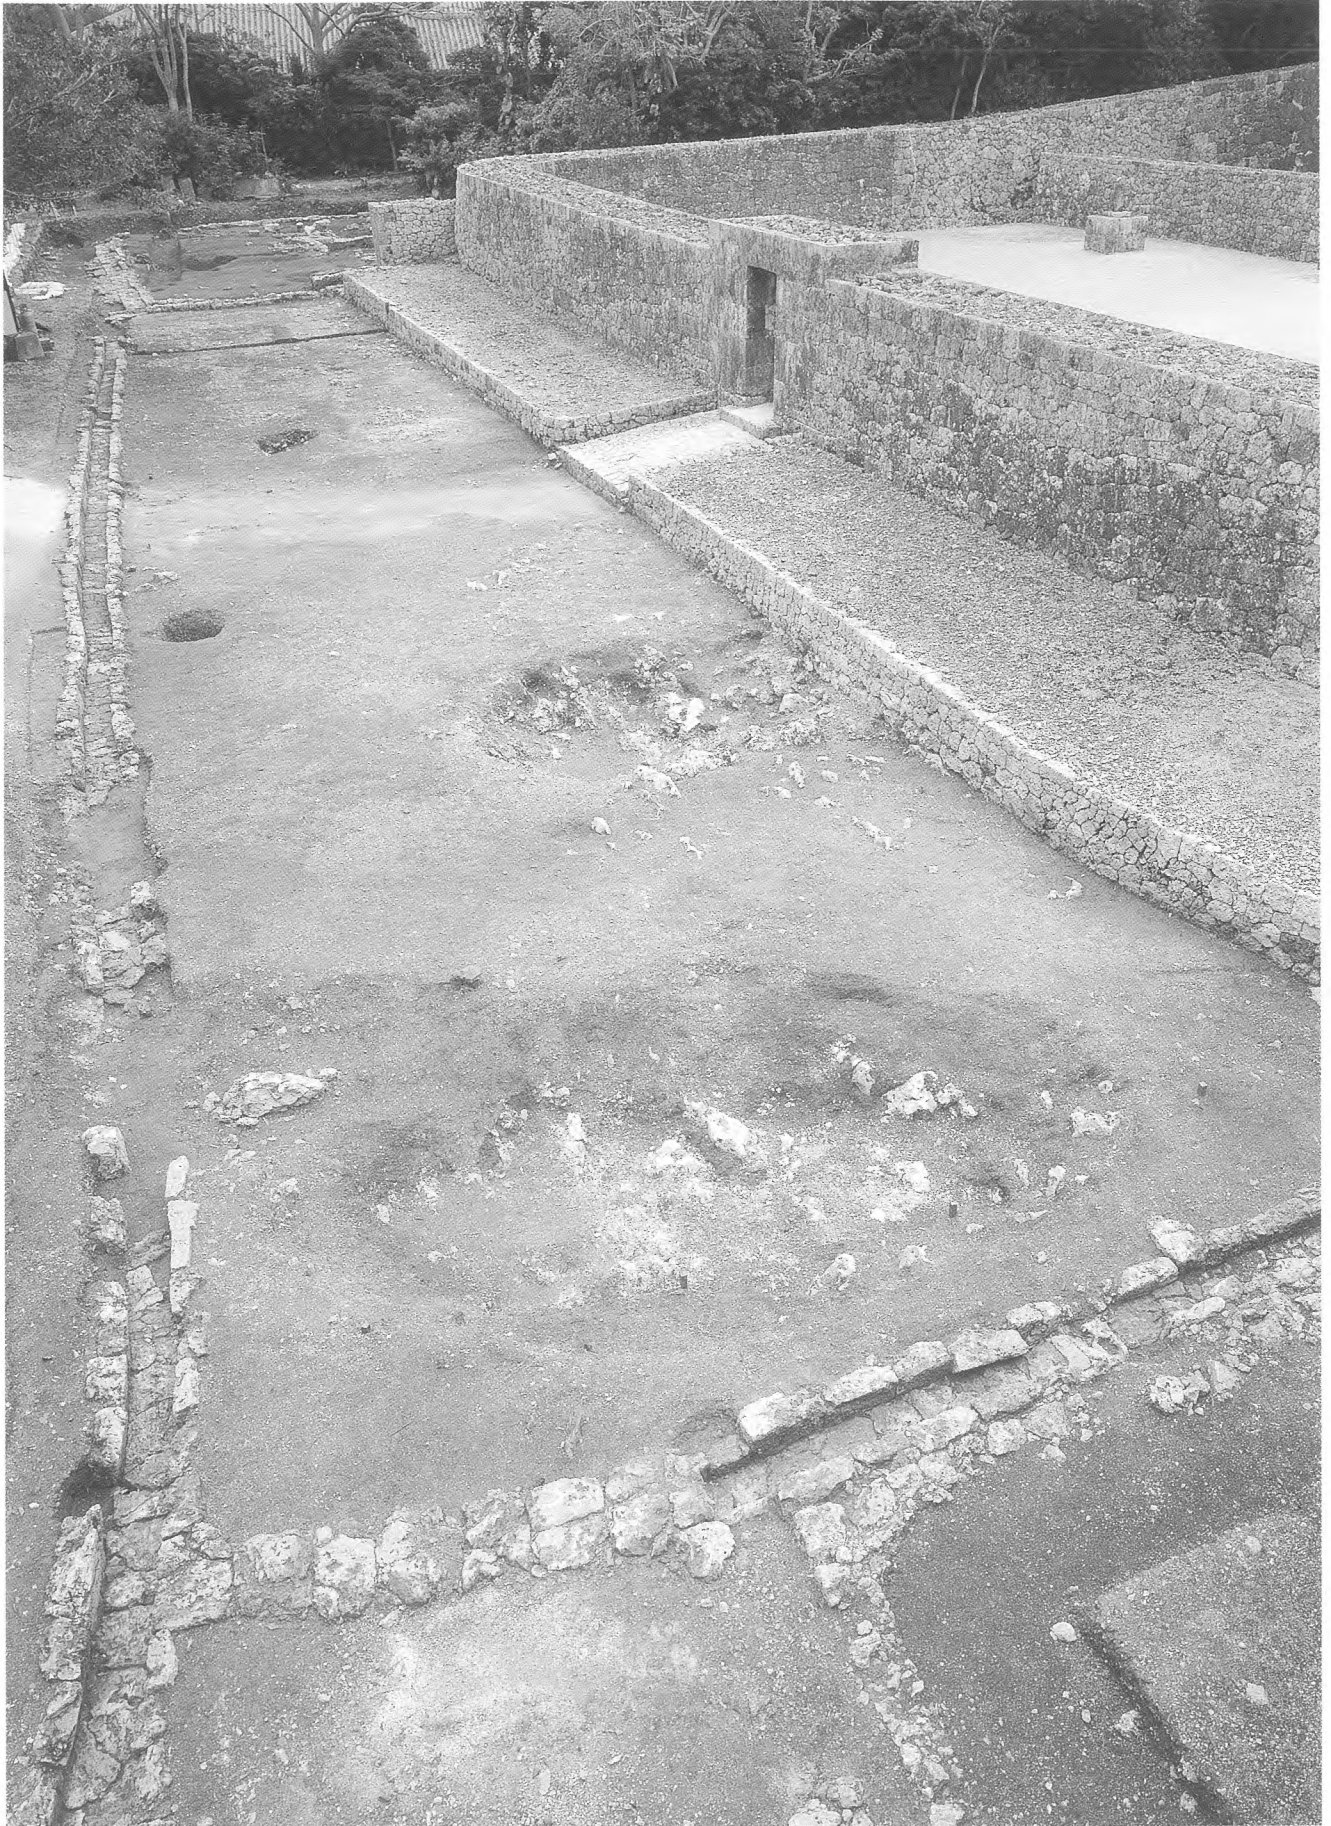
御番所と同じく基盤の鳥尻マージ上に作出された遺構である。戦前の古写真を参考に遺構の残存状況を確認しながらの調査であった。全体的に残りは悪い。特に西側においては現表土を剥がした時点で地山の露出したところもあり、往時の参道の様子を窺うことは困難であった。戦中の攪乱も著しく、西側において確認された二箇所の大いなる土坑からは戦後のスクラップや瓦礫さらに砕けた岩に混じって、炸裂した砲弾の破片がまとまって出土しており、爆発によって挟れたものと判明した。

図版24 参詣道全景（西側より）（奥は御番所跡）

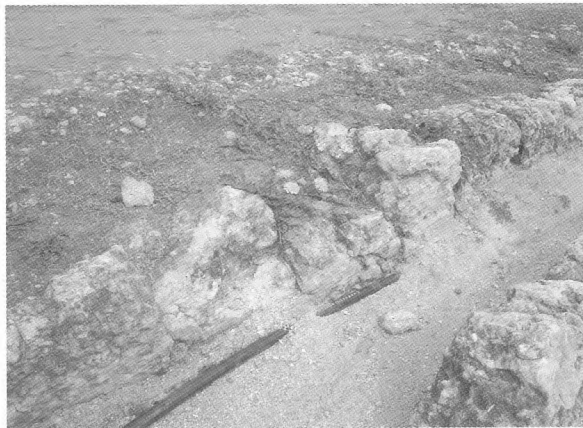
東の御番所を水上とし、参詣道に沿って繋がっている石組排水溝が確認された。この排水溝は幅三〇cmほどの敷石が設けられた形状で、一部欠

9. 石組排水溝（破損箇所）

③ 工法 欠損箇所は隣接する遺構の形状・仕上げを見本とした新材で補足し

た。破損箇所は見え隠れ部分に石材用接着剤 (二液性のエポキシ樹脂) を使

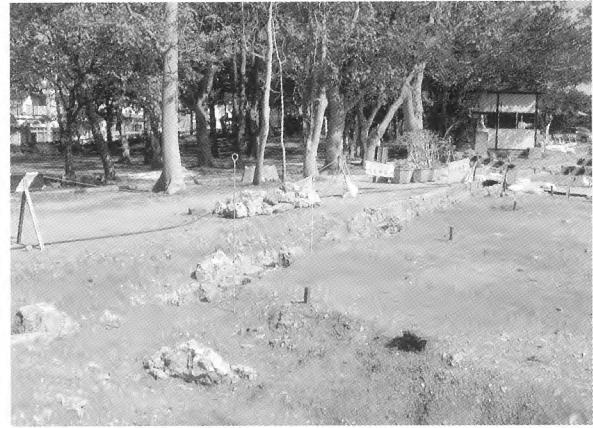
5. 石組排水溝（欠損箇所）

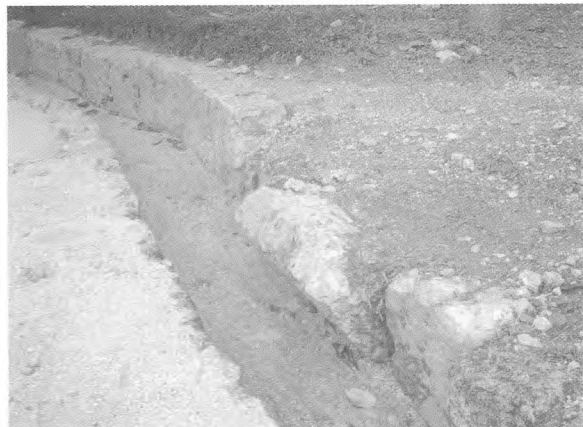
10. 石組排水溝（倒れ箇所）

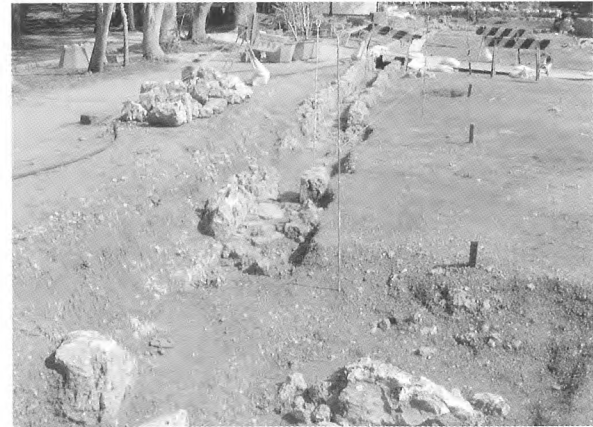
6. 石組排水溝（欠損箇所）

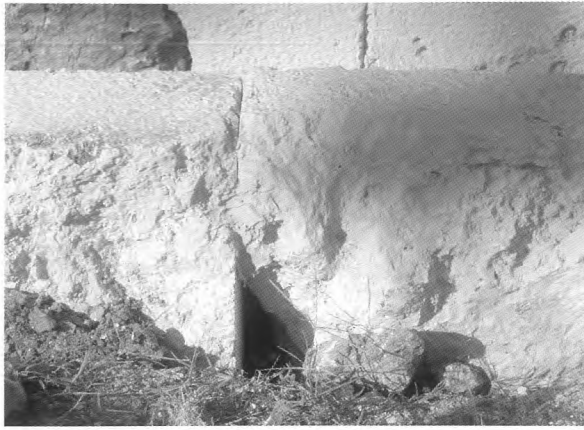
15. 排水溝設置 (接着剤補強)

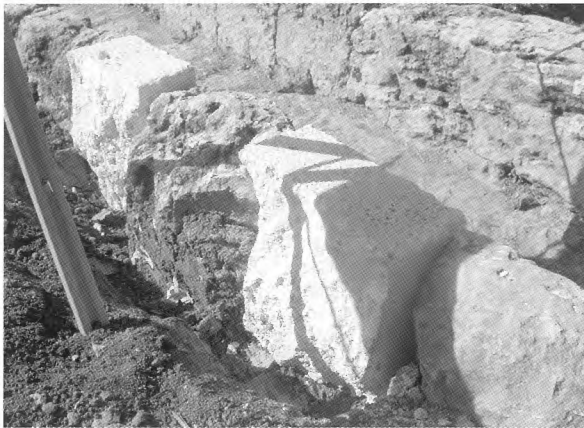
16. 排水溝設置 (欠損箇所 控え)

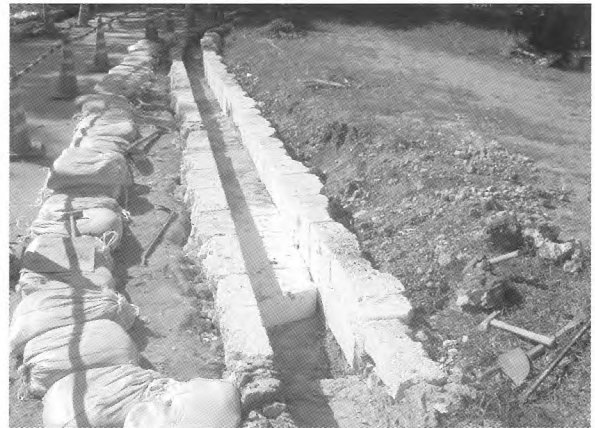
12. 排水溝設置 (欠損箇所)

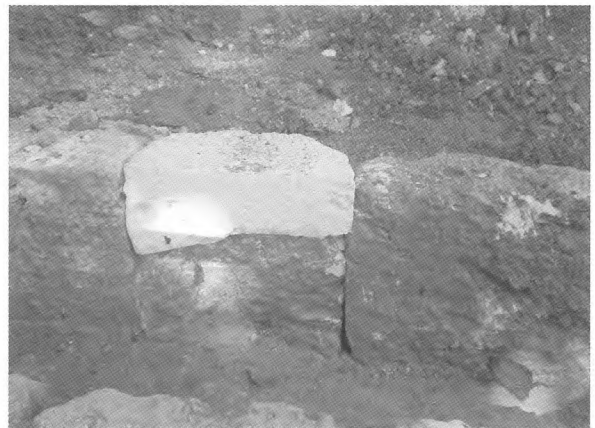
13. 排水溝設置 (破損箇所)

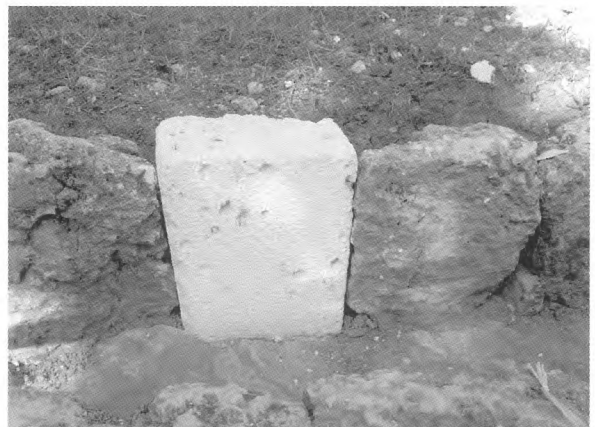
14. 排水溝設置 (欠損箇所)
