特別史跡名古屋城跡
西之丸き損地点発掘調査・修復報告書

2024

名古屋城調査研究センター

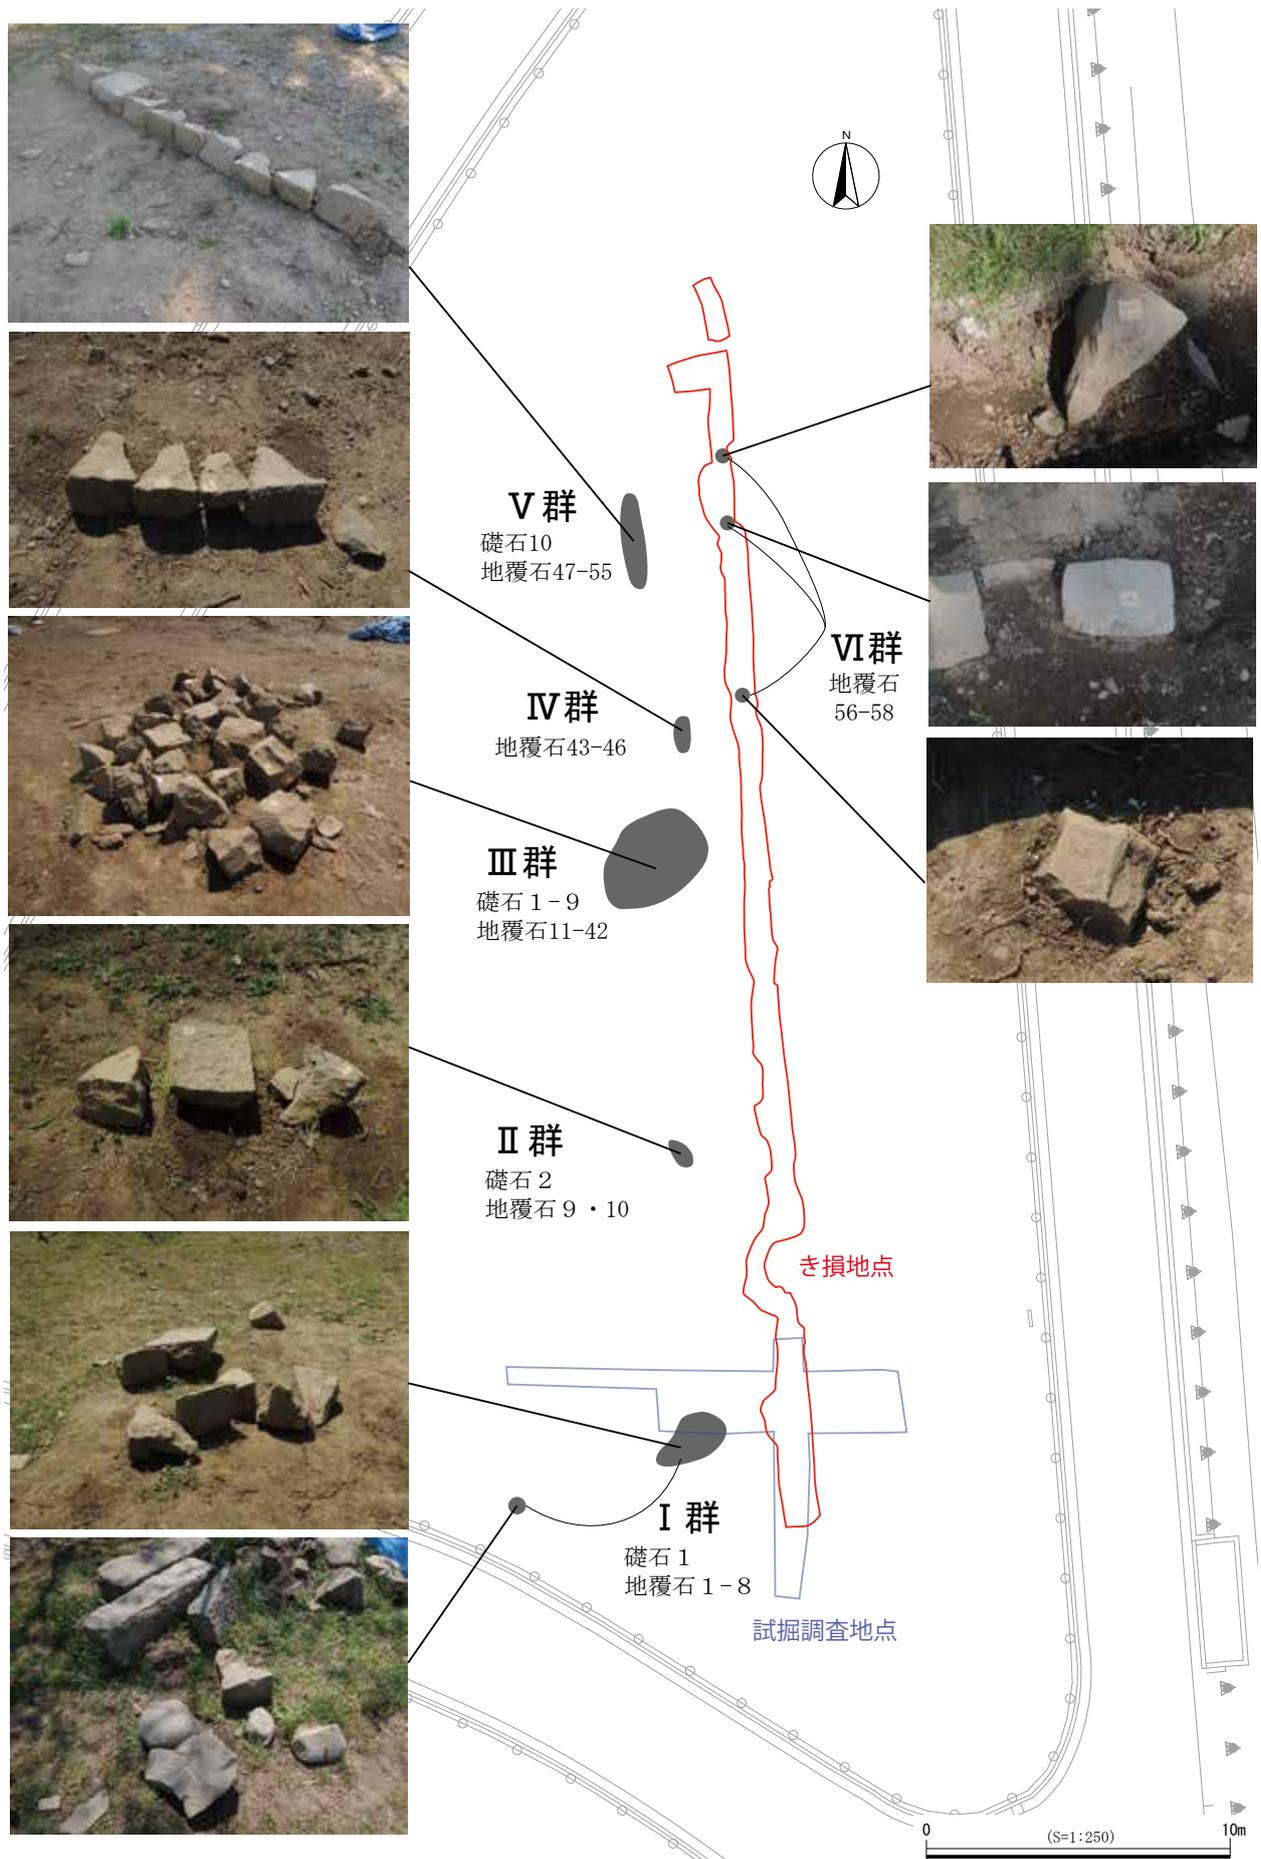
図 2-1 原位置から移動した石材の集積地点

き損地点のうち南端部分については、2012年度に試掘調査を実施している（図1-4・2-3）。その際、礎石2石と地覆石7石を検出したが、うち礎石1石と地覆石6石は、今回の工事により原位置から取り除かれている。試掘調査時に撮影した写真や作図した図面と原位置から移動した石材を照合することで、移動した石材の原位置の復元を試みた。

試掘調査で検出した2石の礎石を南から「礎石①」「礎石②」とし、7石の地覆石を「地覆石①」～「地覆石⑦」とすると、き損事故により移動した石材は「礎石②」と「地覆石②」～「地覆石⑦」である。試

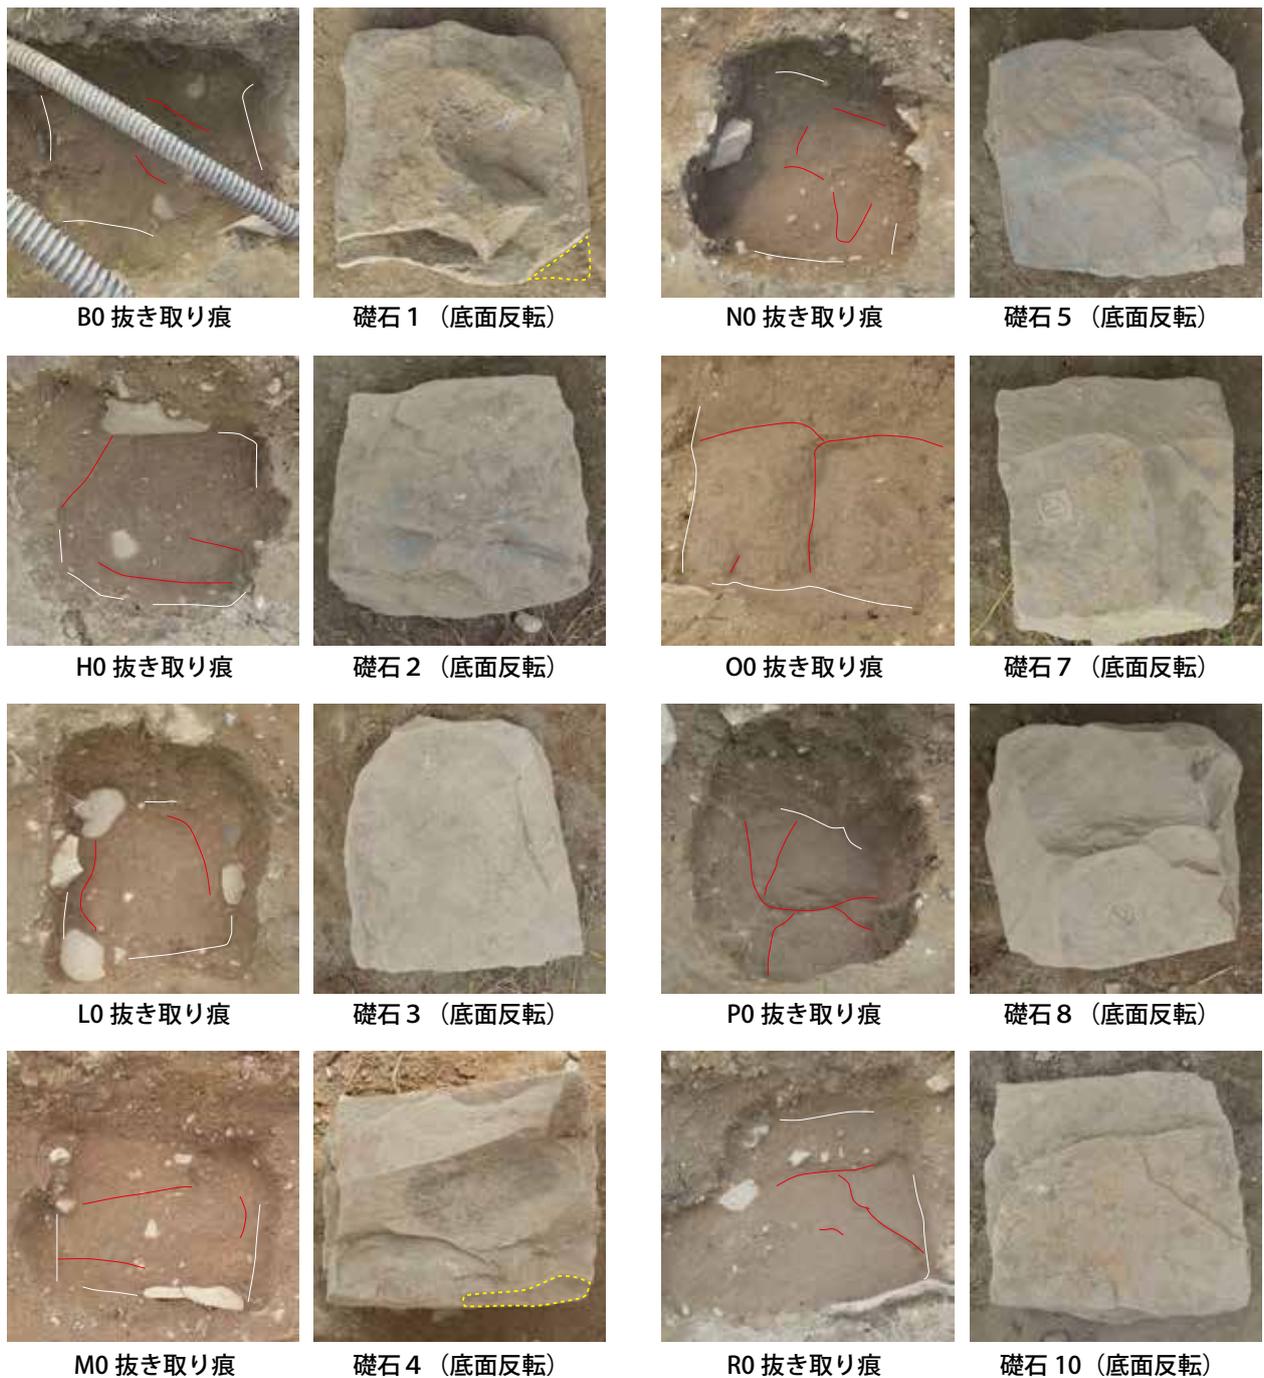
図 2-8 礎石の石材痕跡と石材との対応関係

H0、L0、M0、N0、O0、P0、R0の7つの礎石の抜き取り痕跡については、底面の一部または全部に硬化面を確認できた。この硬化面の形状と原位置を離れた礎石2～礎石10の底面の形状を照合させたところ、7箇所の位置に本来あった礎石を同定した。すなわち、H0＝礎石2、L0＝礎石3、M0＝礎石4、N0＝礎石5、O0＝礎石7、P0＝礎石8、R0＝礎石10という対応関係がみられた(図2-8)。K0とS0については礎石の抜き取り痕跡が認められず埋土も他の礎石抜き取り痕のものとは異なっていたため、今回の事故以前に抜き取られていた可能性が高いと判断した。一方、原位置が不明な礎石6と礎石9を洗浄して観察したところ、当初は礎石として分類していたものの、今回のき損事故で原位置から移動した礎石ではないと考えられた。礎石6は上面に平滑にするための加工痕跡が認められるが、他の礎石に比べて厚みがなく小さい。本来礎石の一部であった可能性があるが剥離面の風化が進んでおり新しく割られたものではない。き損事故以前に抜き取られた礎石の一部である可能性がある。また、礎石9は、他の礎石とは異なり加工痕がなく、丸みを帯びた形状をしており、礎石として不適當であると考えられる。つまり、K0とS0に対応する礎石は存在しておらず、き損事故以前に抜き取られた蓋然性が高いといえる。

以上、礎石について整理すると、今回調査対象としたA0からS0まで19石の礎石のうち、原位置に残っているものがA0、C0、D0、E0、F0、G0、I0、J0、Q0の9石、試掘調査時の写真及び抜き取り痕跡の形状から原位置の同定ができたものが、B0の1石、抜き取り痕跡の形状から原位置を特定できたものがH0、L0、M0、N0、O0、P0、R0の7石、き損事故以前に抜き取られたと推定されるものがK0、S0の2石になる。
