「毛利家御居間」・「三府御門」保存修理工事及び
「土蔵」・「広間」解体工事報告書

－平成23年度 社会資本整備総合交付金事業 佐伯市歴史資料館(仮称)
建設に伴う既存建築物保存修理・解体工事に関する報告書－

平成27年3月

佐伯市教育委員会

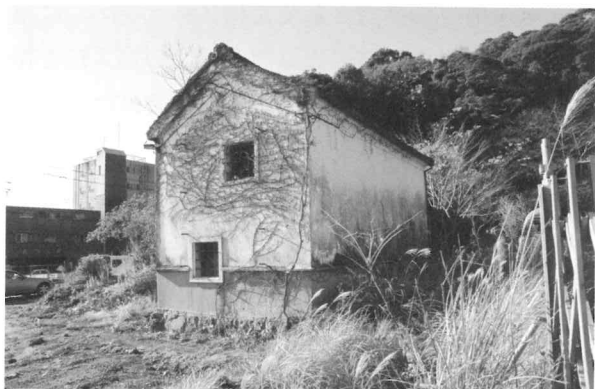
写真2 土蔵外観

御居間の東北に立地する土蔵は、登り梁相欠部より明治元年（1868）に建築されたと判明した。昭和28年（1953）の風水害を受け、口伝では昭和50年代に基礎部は布礎石上にコンクリートブロック積みモルタル塗りの腰壁を造り、土台を入れる構造としている。壁土は全て除去され、外壁はバス板貼りラスモルタル塗り漆喰仕上げとし、内壁は石膏ボード下地プラスター塗りとして壁内に筋違いが入れられている。屋根は本瓦葺きから棧瓦葺きへと変遷があり、軒の出も縮められている模様。妻側窓の傍柱より13φボルト穴付鋼板（厚6m/m）が外壁より約150m/m突出して、片妻4本2列で設置されている。窓開口部の上部に掛庇を取り付ける受柱の固定金具であろう。

構造形態も、柱・梁・2階床組・小屋組を残すのみで、屋根仕上は本瓦葺から棧瓦葺き、土蔵外壁も壁土は除かれ、バス板ラスモルタル塗り漆喰仕上、内壁は石膏ボード下地プラスターに、基礎部はコンクリートブロック積みの腰壁を造るなど改変され、当初に復原するには費用膨大となり、土蔵は物置以外の用途も考えにくく、当敷地全体

の運用を考えるに解体除去は已む無しと判断され、今回は記録に留め除去した。

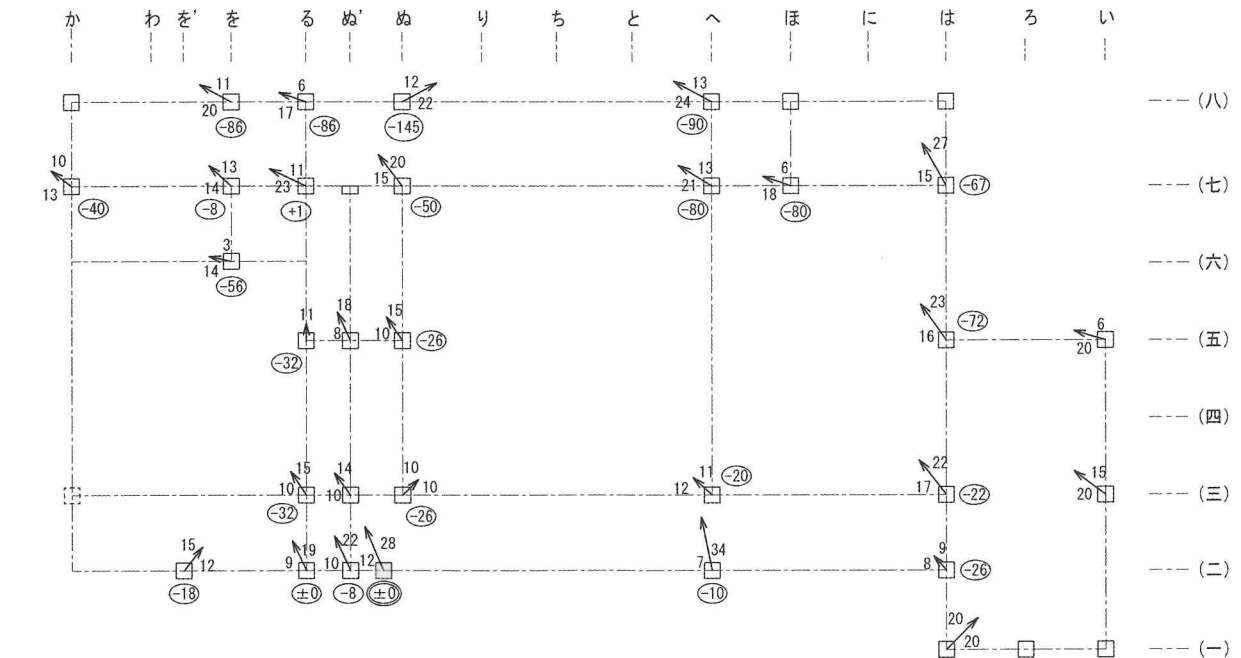
第1図 御居間柱傾斜・沈下図

床廻りの木部腐朽が随所に目立ち、不同沈下や傾斜が北方向に見られる。床下には牡蠣殻が一面に敷き詰められていた。背面北側が経年疲労による破損と建物近くまで雑木が生い茂り、蔦類も絡まる状態であった。また南下屋と東渡り廊下接続屋根に雨漏りが確認される。西室御化粧の間は広間増設に伴い、〔(七)ノか〕柱から〔(二)ノを〕に向かって斜めに切断され、屋根も無理矢理に接合されている。小屋組は幸い広間廊下を御居間主屋根の下で接合させたので当初組みが残存している。

エン東以外の柱下部には杉材の土台が設えられている。礎石接着部は腐朽が進行し、不同沈下の一因ともなっていた。次の間東の渡り廊下部や北

エン側部の損傷が著しく、床下部分からの腐朽が見られた。床組では当初通りであり、特に目を引く損傷は見られないが、北エン床の不陸と、北に向かって傾斜がある、西室御化粧の間が三分の程度斜めに切り取られ、広間の廊下が付く。この廊下部と西室北エン（廊下部）と次の間東の渡り廊下床にはカーペットが貼られ、南エンはPタイルが貼られていた。また西室の杉板下から当初畳下地板が現れた。

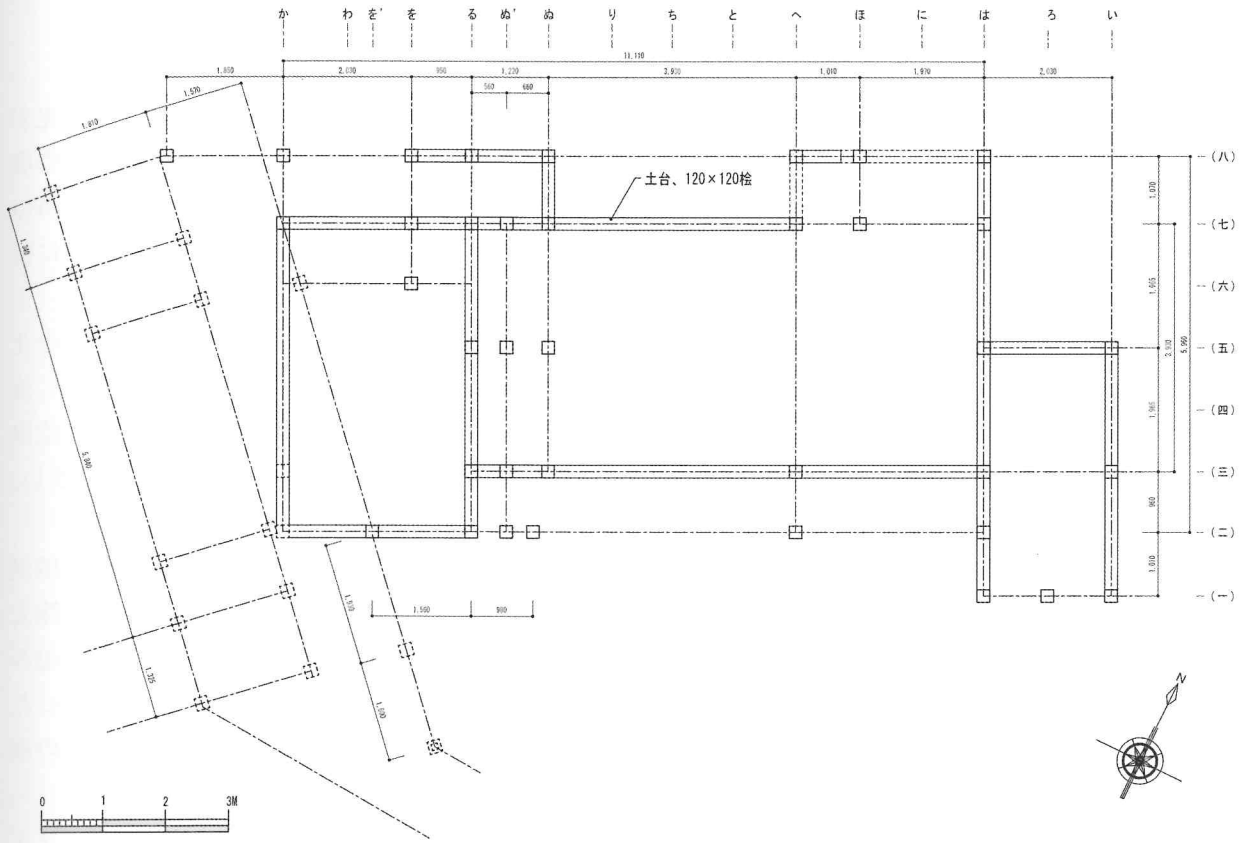
第2図 御居間修理前土台伏図

現況土台の設置箇所は(い)通り、(は)通り、(る)通り、(か)通りと(ぬ)～(を)の(七)～(八)間。(二)通り(る)～(か)間、(三)通り(は)～(る)。(五)通り(い)～(は)。(七)通り(は)～(か)。(八)通りは(ぬ)～(を)間と、(は)～(へ)間で(へ)側に約50cm残存していた。他の主要柱下や束下は野面束石に栗製の木束が据え付けられ支柱が建つ。土台は杉材で礎石上端に直接乗せるが「ひかり付」の加工はなく、下端の腐朽は10m/m程度から上に進行していたし、欠損箇所も(八)通り(は)～(ほ)先、(へ)通り(七)～(八)に見られ(外壁ラスモルタル修理時に除去及び腰板張り釘の痕跡から決定)、隅仕口の破損等も多々見られた。継手仕口は金輪継ぎである。足固め床梁を設置し、根太を渡し床板張りとする。

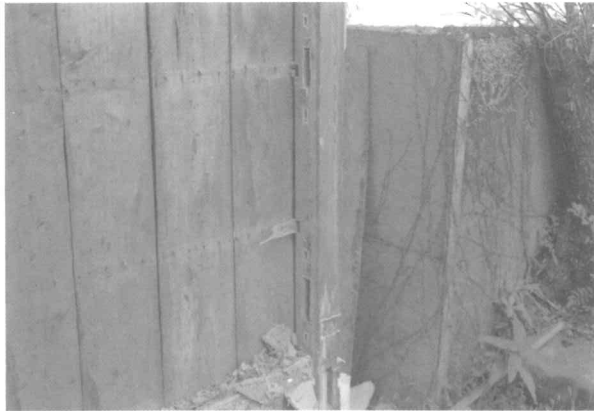
写真20 (いノ五) 柱 貫・間渡し痕跡

主要材種は杉、松、梅で構成され、壁面本建部は4本貫を渡す。下屋及び付属建物部は3本貫が通される。西端の広間増築により(か)通りの柱3本(二、四、六)が床下、足固め上端で切断され、当初番付〔又七〕・〔六番〕・〔七番〕の墨書が足固め上端に記されている。南から西側部の柱脚

の傷みは少なく、北側の東端方向に柱脚の傷みがあったと思われ、突付け継ぎの仕口納め。特に酷く傷みのあったのは渡り廊下部分の柱脚は足固め部分以下は腐朽、断裂などの欠損が見られ、添木束で床組を支えていた。しかし、(い)通りの柱3本は当初材が残存し、土台柄・足固柄・窓敷居・鴨居彫並びに貫穴等の痕跡があった。柱頭は桁に長柄差しであり、その柄から(いノ五)柱は〔又十九〕、(いノ一)柱は〔又廿壱〕の墨書が見られる。(いノ三)柱の柄は長柄が切断されていて、〔貳拾〕の墨書が読めるが、上記の〔又〕の字が欠損していると思われる。つまり(いノ五)から南に向かって〔又十九〕、〔又貳拾〕、〔又廿壱〕と連続していたことが判る。また、(五)通り(い～は)に於いては柱対面に貫穴3本、間渡し穴も残り土塗り真壁の痕跡があり、外壁部には豎羽目板が残り外にバス板ラスモルタル塗り仕上となっていた。豎羽目板の栈木痕もあり、釘跡も4～5cm間隔に打たれていた事がわかる。

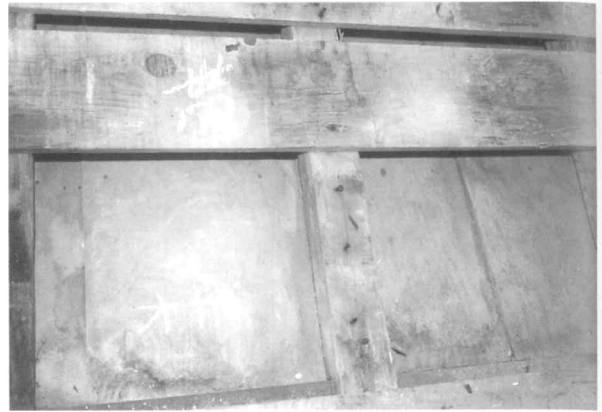
写真21 下屋部 化粧野地板「オガ引き」

本建部の小屋組の改変は見られない。但し広間接続により「御化粧間」を斜めに間仕切った事により(かノ六)柱が天井上で切断されているが桁・梁で屋根荷重を受けて、広間の柱にて支えている。又、渡り廊下部の小屋は後背部が片流れに改変されていたが、幸い桁・梁類は当初材が残り、当初の組み方を読み取ることが出来た。(い)通り(一～四)までは二段桁で上段桁が(四)通り(い～は)に廻り(いノ四)組手に隅木欠きの痕跡が現れ、下段の桁と同じ高さに(五)通り(い～は)に桁を廻している。この上に上段桁と同じ高さの梁があるも壁部はバス板張りラスモルタル塗りのみであり、明かに後補(平成5年)の仕事である。よって、寄棟型に納め(五)通りは半間の葺き下ろしの小屋組・屋根であった事が判る。この渡り廊下の屋根はカラー鋼板瓦棒葺きに変えられていた。本建部の屋根は一重垂木に納められ、野地板は杉で、佐伯地方では常識の「小間返し」に釘打ちする。この部の板は「オガ引き」であるも、ベタ張りの野地がある。この部の板は「帯ノコ」引きであり、垂木の腐朽も見られる。下屋部は化粧垂木、野垂木と組まれる二重垂木組工法で

あり、化粧野地板は「オガ引き」が残る。屋根の葺き替えがされた事は野地板の施工からも判る。但し、屋根工事の時期は何時なのかは判明しないが、昭和50年頃ではないかと考える。

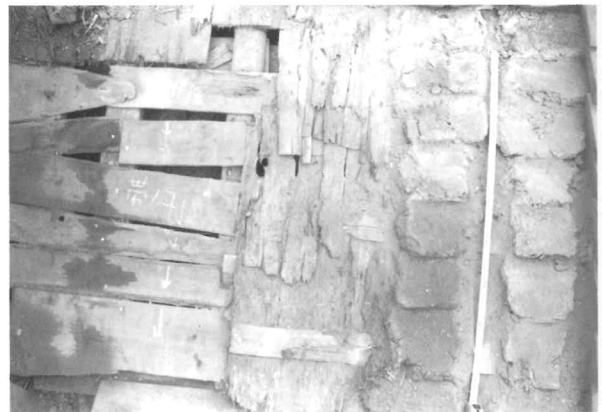
写真22 本建部 野地板「オガ引き・帯ノコ」

旧来からの棧瓦葺きで、東渡り廊下屋根と北エン西側の屋根がカラー銅板瓦棒葺きに葺かれていた。瓦屋根による破損等は見当たらないが、南東部の渡り廊下と南エンの谷樋附近に雨漏れが確認され、破風板、タルキ先、裏甲、茅負に腐朽、また北側下屋部も同部位に腐朽が見られる。本建部の野地板にオガ引の痕跡と帯ノコの痕跡が部分的に見られる。本来の野地板止め付は小間返しであるが、帯ノコ部分はベタ張りに近い張り方と、旧タルキ横に添えタルキがあり、瓦の葺き替えが行なわれたことが窺える。

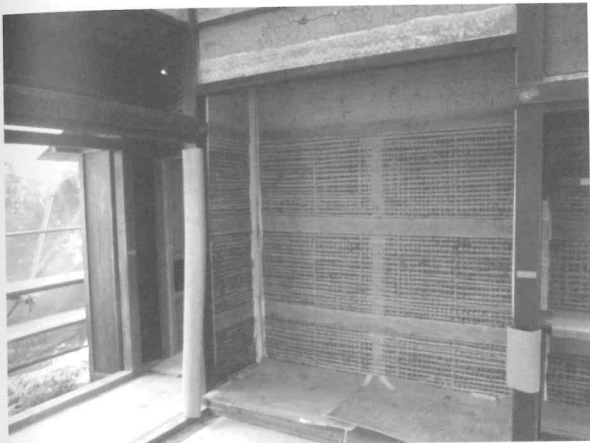
写真24 柱チリ際に和紙

土塗り真壁仕上げで本建4本貫、下屋等は3本貫を通し、6尺間は中間に縦貫を入れる。間渡し竹は横貫上下3寸位置と約30cm毎に入れ、縦も同様に入れワラ縄で千鳥掛けと螺旋卷きに縛り、貫伏はノミ荒し後、土塗りに切り藁を塗り込む工法であり、内壁は綿壁下より薄い赤塗り土が現れた。また床の間廻りの柱際は和紙（三桎）片が見つかった。これは床の間廻り以外では発見されなかった。佐伯地方では上等施工の時、柱のチリ際の工法として和紙を敷き込んだ。

柱尻亀裂防止…御居間床の間廻りより、和紙の塗り込みが確認出来たので、旧来通り床の間の壁面には細巾和紙を柱チリ際に施工した。佐伯では旧来より実施されたとの事。又、和紙の原料の三椏が中の谷トンネル付近の山地で栽培されていた。

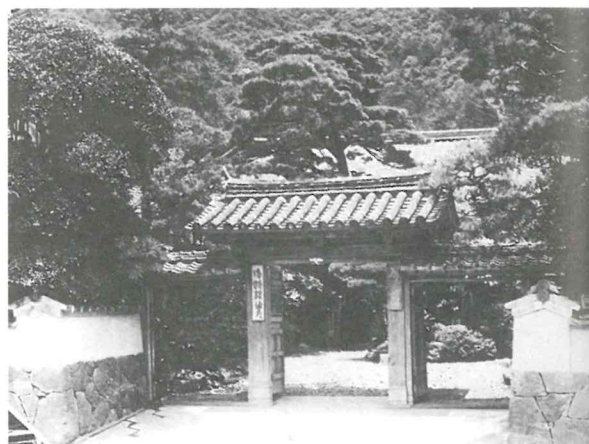
写真26 池彦 古写真

主門屋根は本瓦葺きで、脇門屋根は棧瓦葺きである。この状態は池彦当時の古写真(昭和10年代後半頃)でも確認出来る。

現在の瓦は近年の物であり、屋根替え工事があったと思われる。下地の野地、茅負、広小舞等も新しく後補の仕事が確認される。また、化粧垂木2本の小口と脇門屋根垂木に腐朽が確認された。

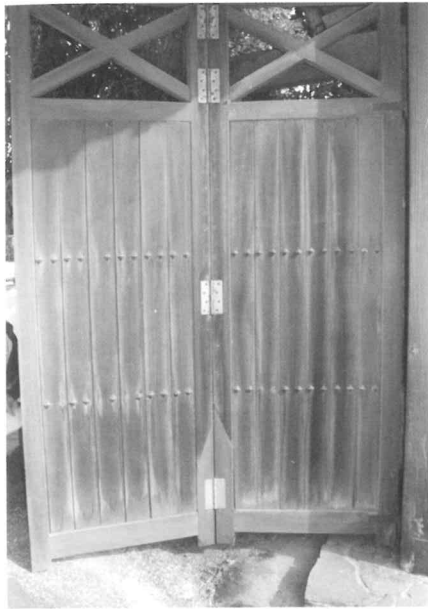
写真27 主門 門扉

門扉の形状は折戸を観音開き、脇門は右が折戸の片開き、左は嵌殺しの板張りである。主扉中折、縦柵の下部に約40cmの修理・削ぎ継ぎが見られ、箱丁番が4ヶ所、脇扉は3ヶ所が腹表に取り付き見苦しさがあった。
