**佐伯市指定有形文化財**

**旧坂本家住宅保存修理工事報告書**

平成16年3月

佐伯市教育委員会

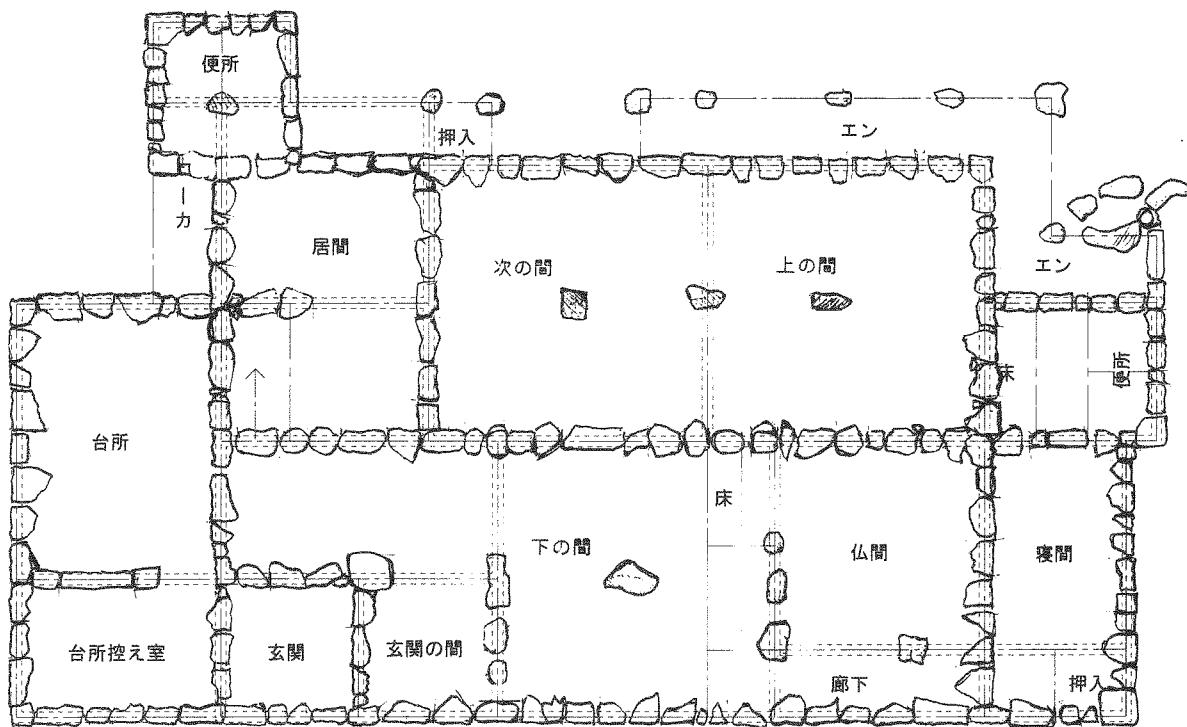
図2 修理前基礎石配置図

山石礎石の基礎で多少の不同沈下は見られるも、その差は大きなものではなかった。床下部分は土間叩きがされ礎石内側に盛り掛けで固定されていた。床下の通風が悪く、叩きに緩みが生じていた。

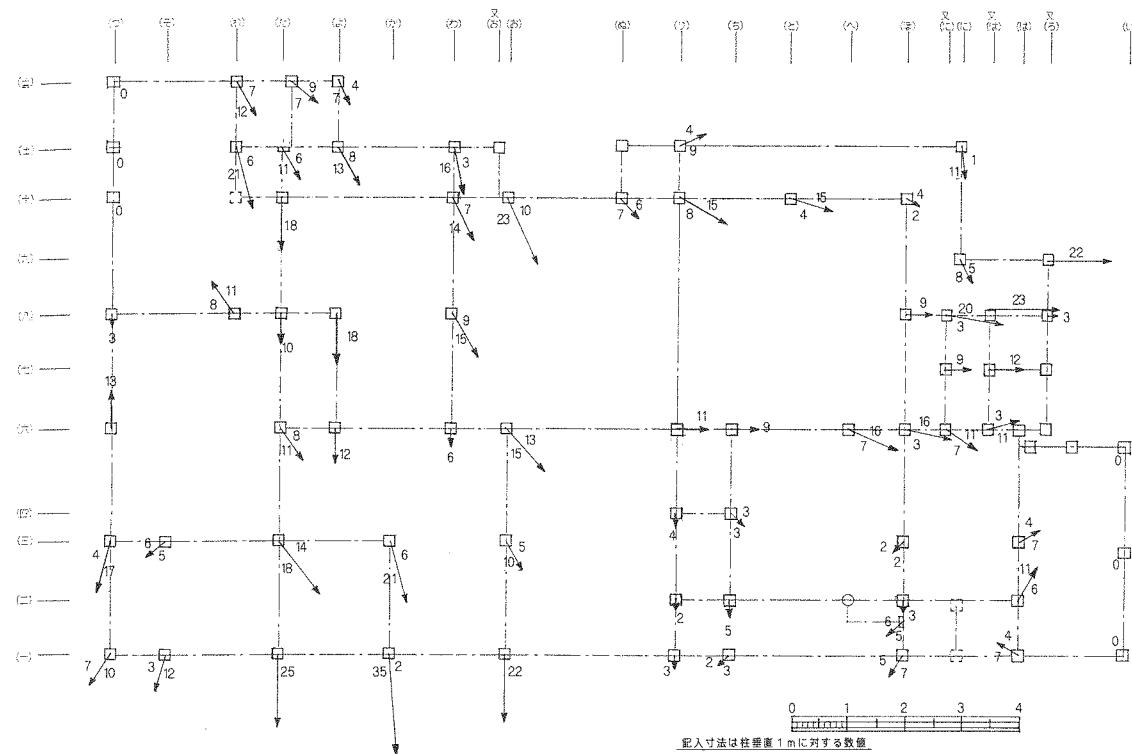
図4 主屋1階柱傾斜図

土台に著しいめり込みや柱脚部分が腐朽による切り上げ（土台の2段敷込み）等による沈下や複雑な傾斜が多く見られた。また、足固・大引・根太は地盤の湿気や通風不良による腐朽・蒸れが著しく構造体力上問題のある部材が多く見られた。

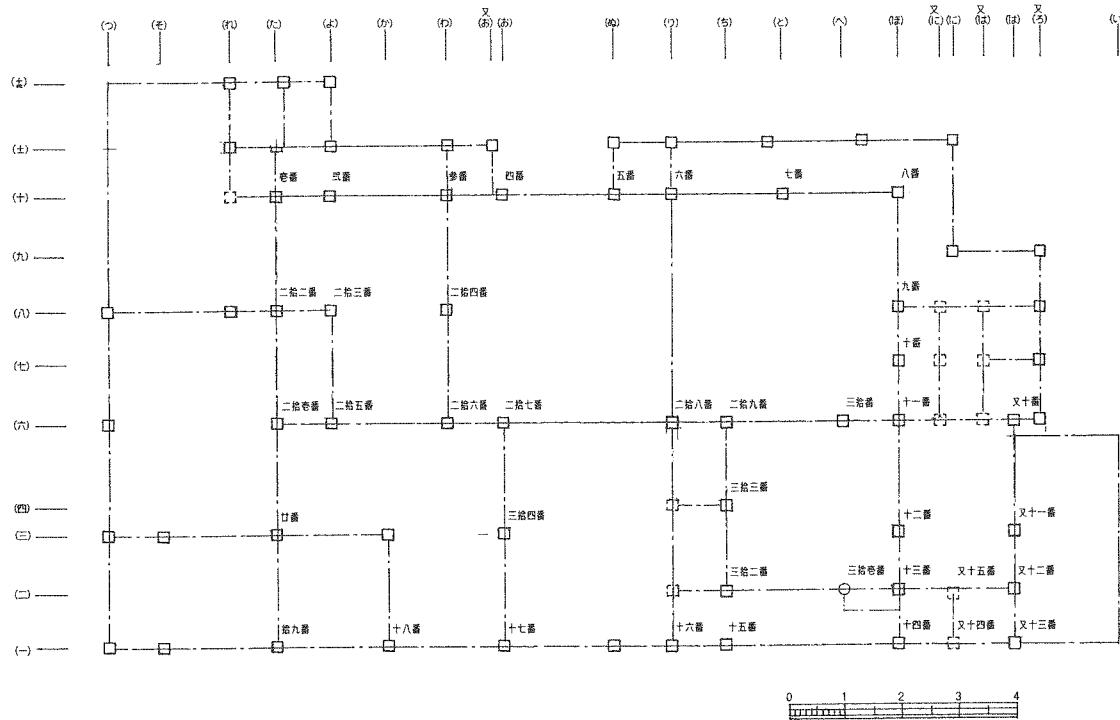
図6 主屋柱番付調査図

(た) の (十)  
を壱番に北から  
東・南へと渦巻  
状に進む。北側  
下屋部は (又)  
番号が付されて  
いる。(図6)

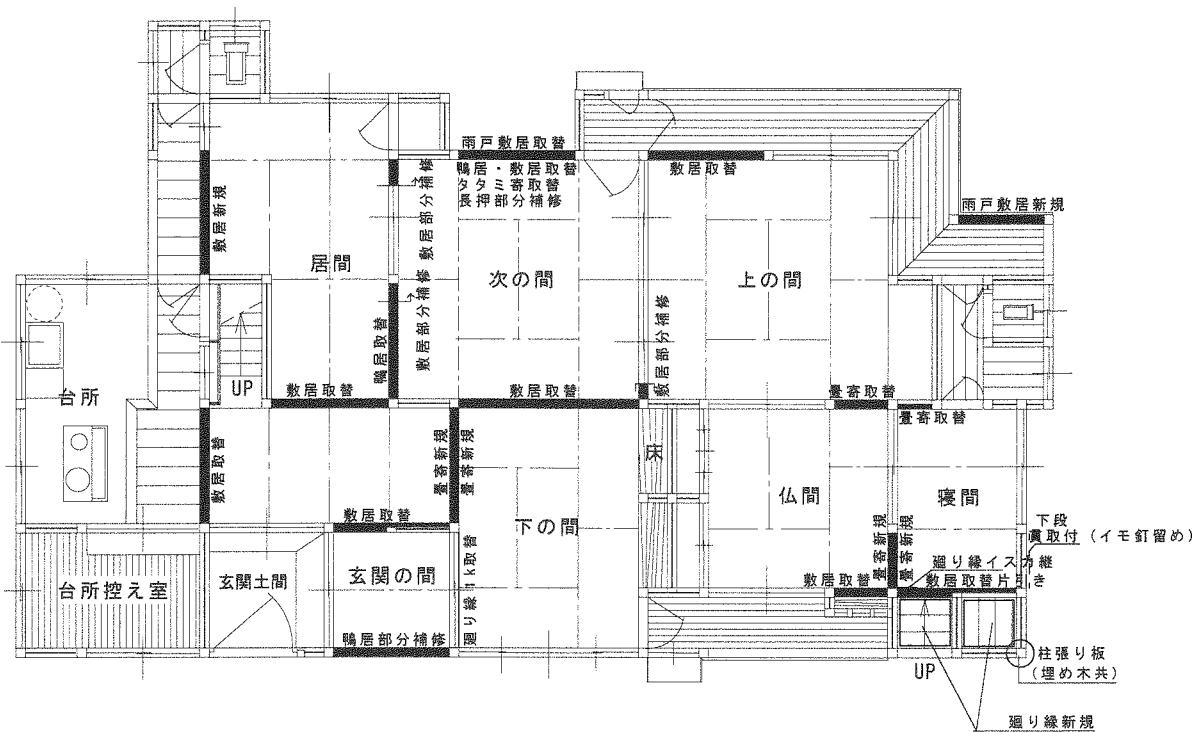
図23 主屋造作材取替

明治3年の移築時による造作が、増築2階居室部分及びこれに付帯する階段や段下戸棚・玄関踏込み・玄関の間・下の間床及び床脇・仏間と左脇物入・上の間の床とその裏手の便所類であった。当初造作材のほとんどは、松と杉材が使用され、柱脚部と敷居の1部に虫害や腐朽部が多々見られた。また、長押の釘隠し金物も3種類7個が欠損していた。

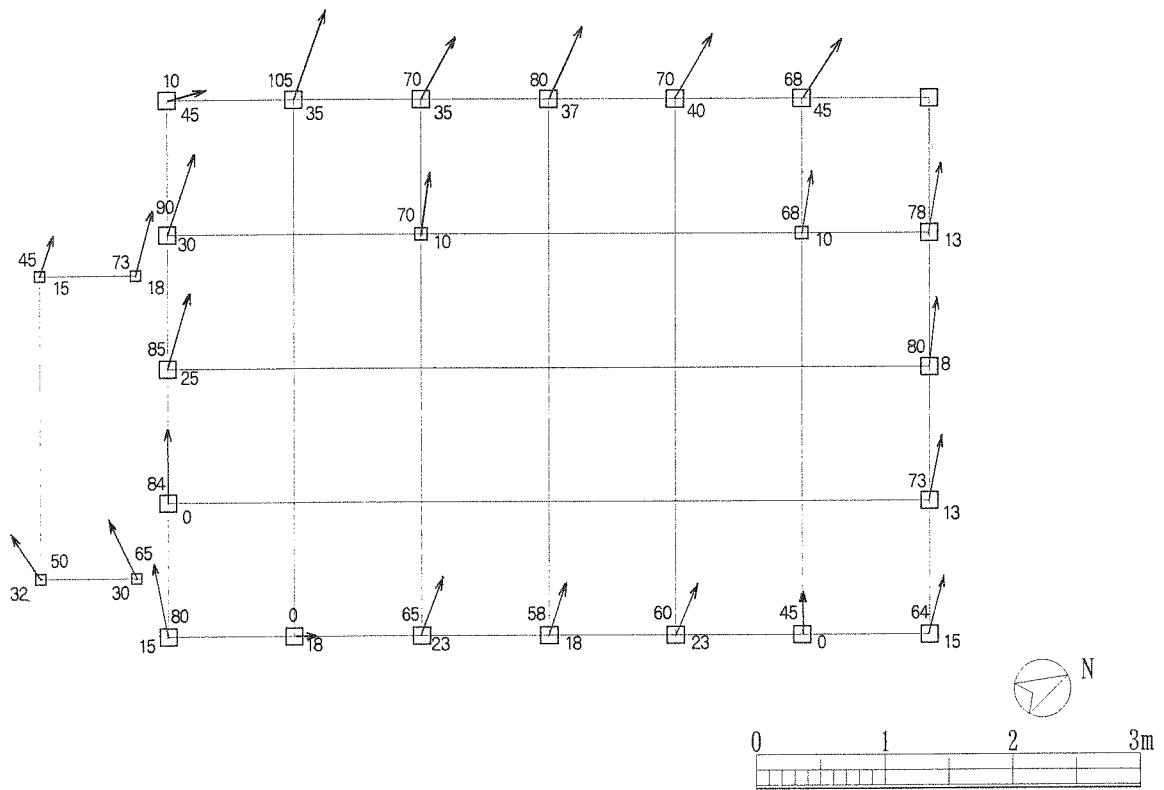
図24 土蔵1階柱傾斜図

柱脚部や床下部に著しい腐朽が目立ち、2階床梁のレベルが出入口南側方向へ大きく沈下し最大15cmであった。傾斜も全体の柱が山側の北東方向へ傾いていた。屋根よりの漏水はなかったが、過去の雨漏れにより小屋梁は落下寸前であり、外壁の土塗大壁も漆喰剥落や亀裂や一部は壁面に穴が空きブルーシートの応急処置のある所もあり、倒壊寸前の状態であった。
