平成16年 3 月
佐伯市指定有形文化財

旧坂本家住宅保存修理工事報告書

編 集 財団法人 文化財建造物保存技術協会
〒113-0033
東京都文京区本郷1-28-10
本郷 TK ビル内
TEL03 (5800) 3391(代)

発 行 佐伯市教育委員会
印 刷 佐伯印刷株式会社

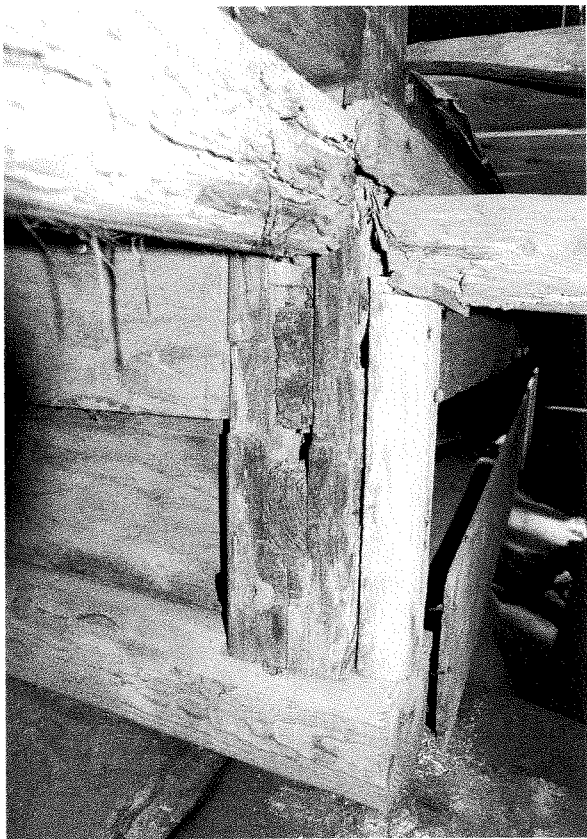
89 破損状況 床下部材
柱脚部の破損腐朽状況

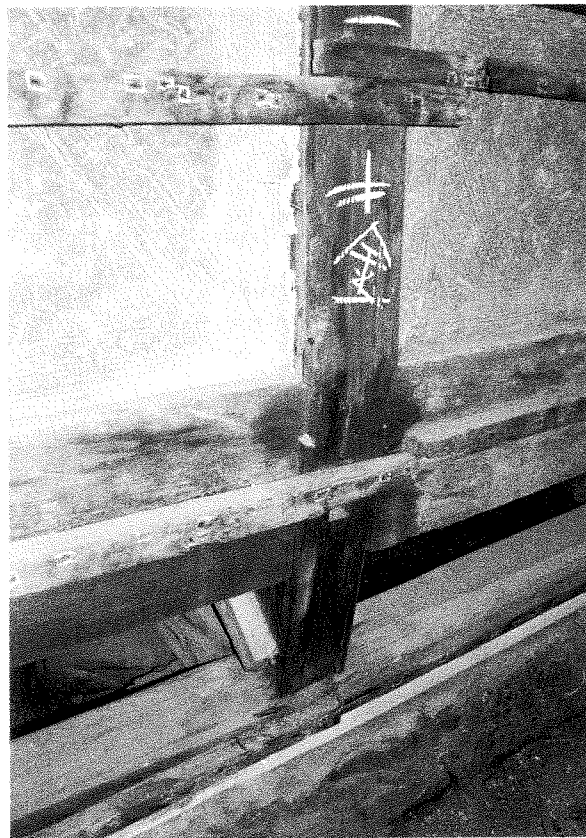
90 破損状況
柱脚部で折損していた(一)、(お)柱

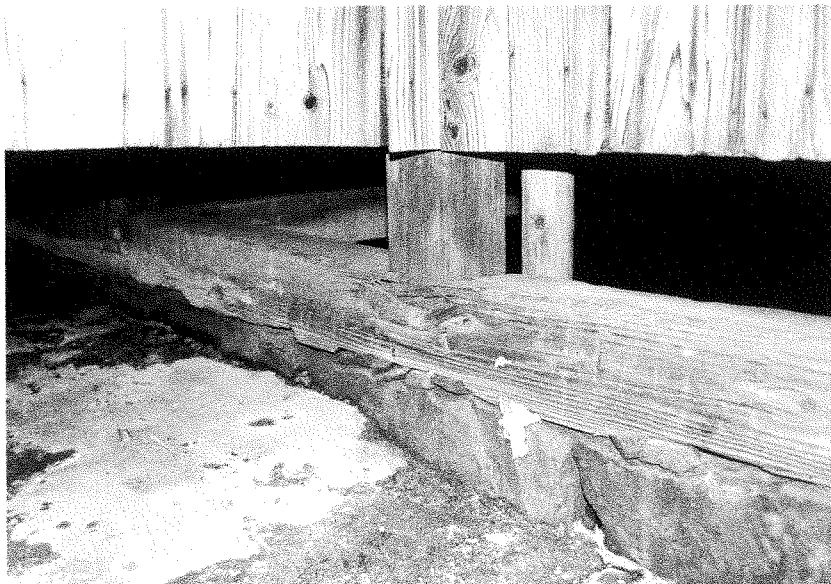
91 破損状況
土台に柱が減り込む

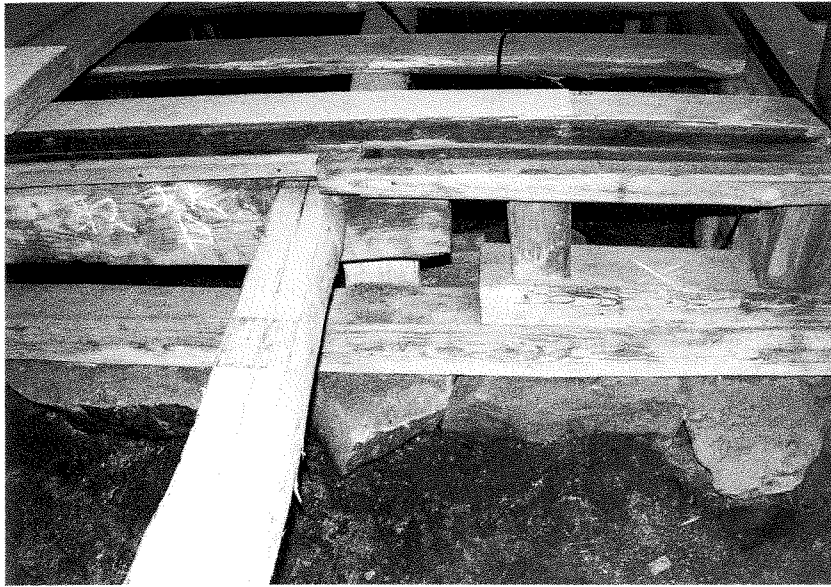
92 破損状況
柱脚部が腐朽したため二階に土台
が敷かれていた。
床組材の腐朽もひどかった

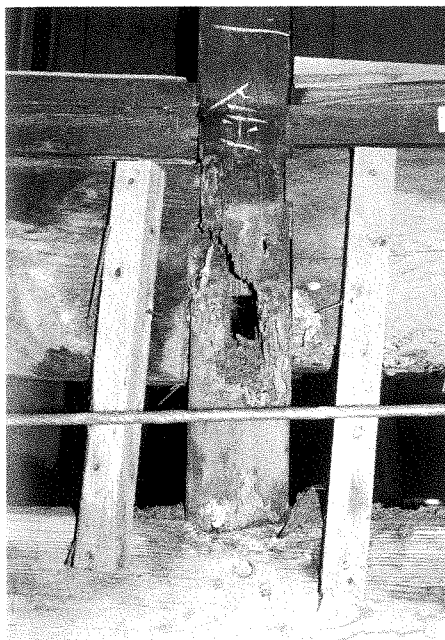
93 破損状況
柱、足固めの腐朽状況

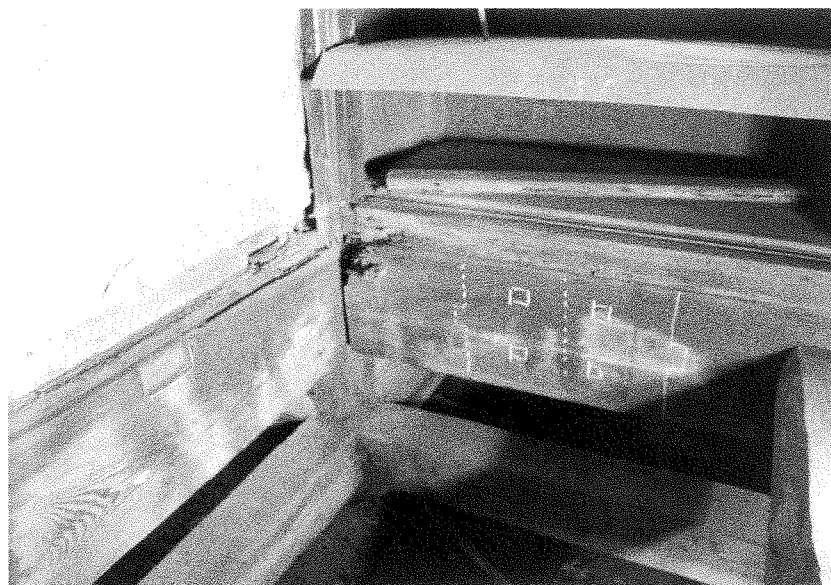
94 破損状況
足固め梁の腐朽状況

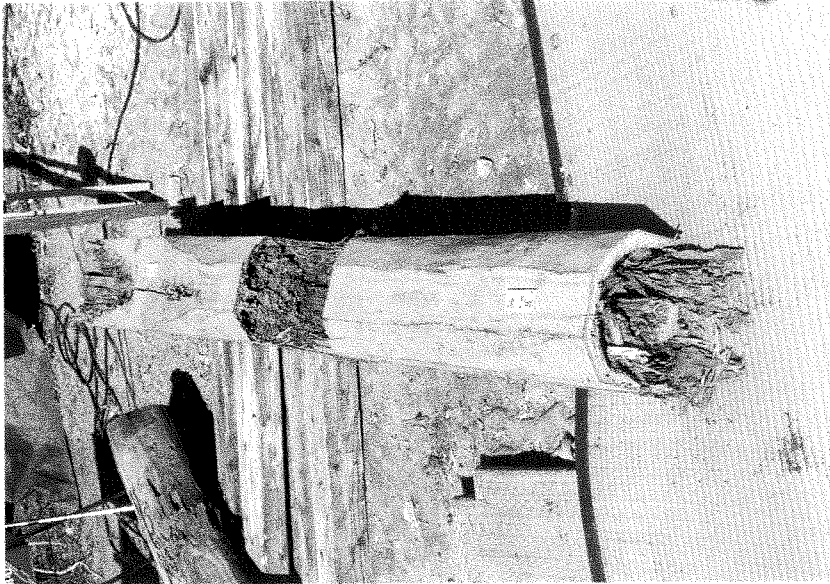
95 破損状況
大引梁の腐朽

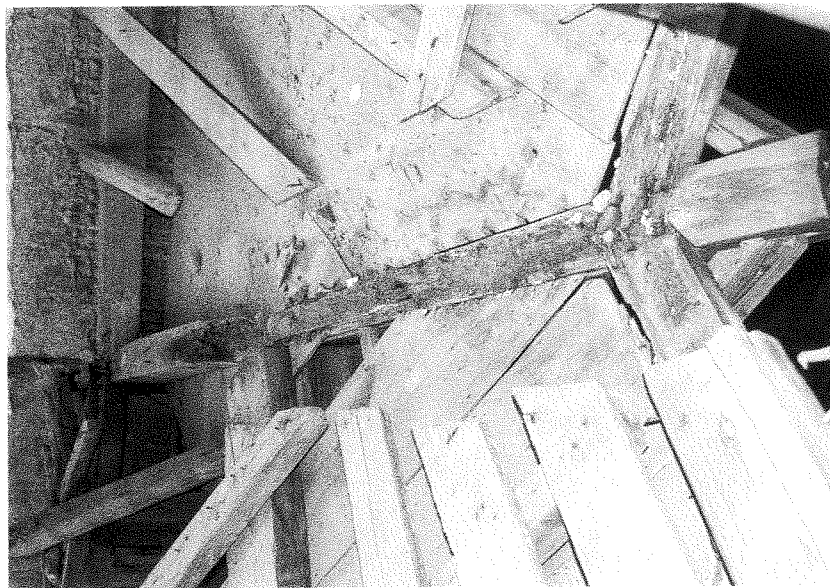
96 破損状況
隅木腐朽（谷樋下部）

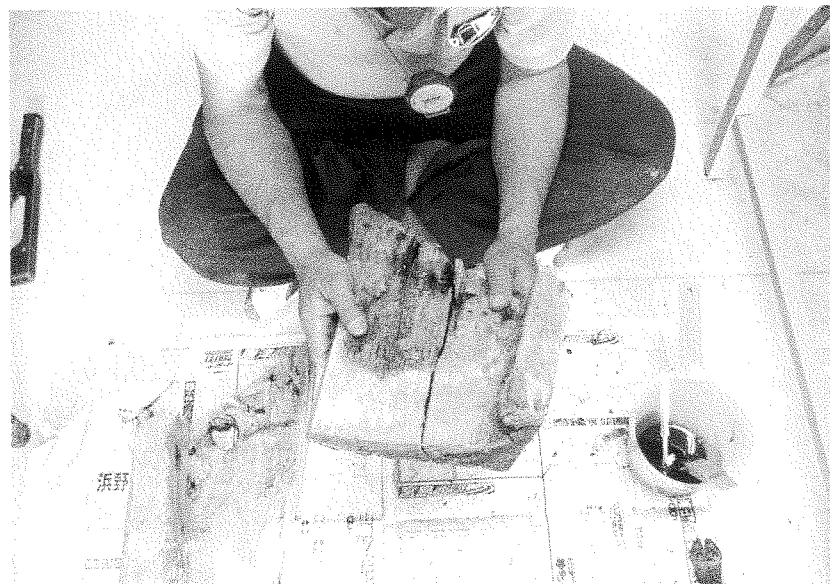
97 破損状況
谷樋受先端部品の破損

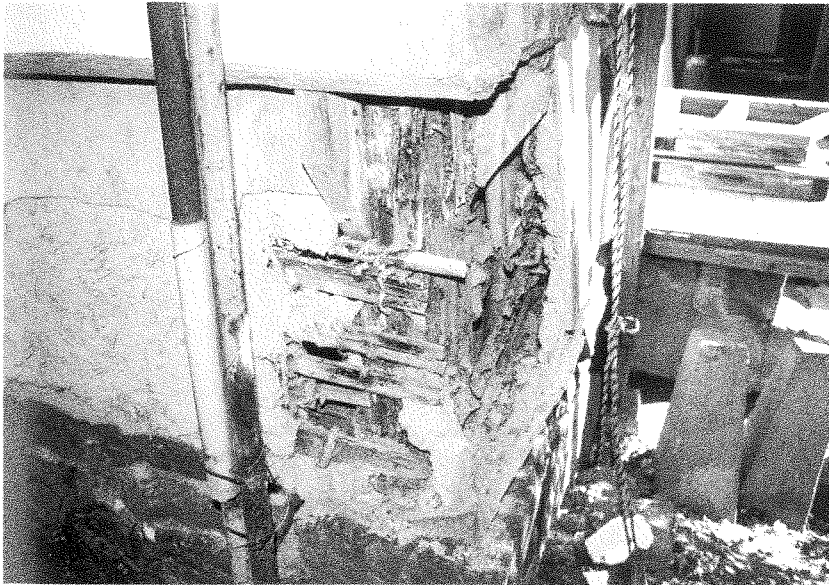
128 工事中 土蔵
外壁の破損状態
所々に亀裂や剥落が見られた
