特別史跡

# 一乗谷朝倉氏遺跡46

平成27年度環境整備事業概報

福井県教育庁埋蔵文化財調査センター

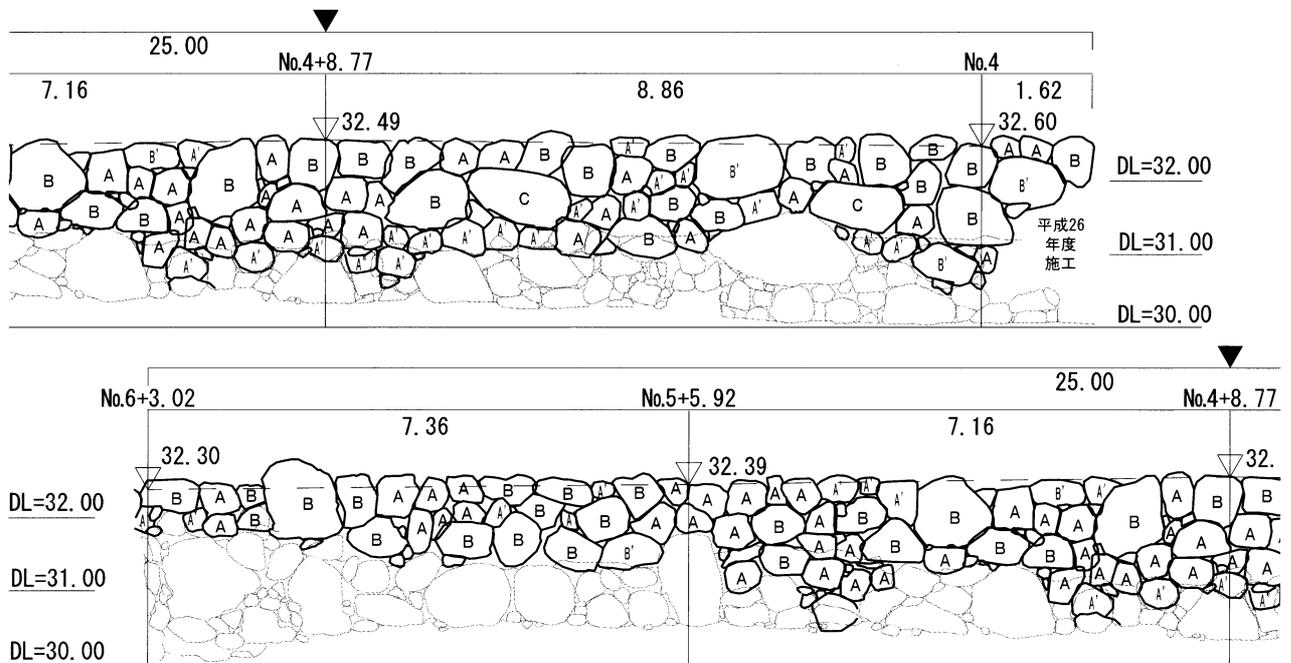
区間①石垣 (SV6447南半) No.4 ~

今年度区間は、遺構検出時の形態を基準として、①昨年度区間から直線状に連なる石垣（SV6447）、②方形状の石垣突出部（SX6446）、③通路状遺構（SX6522）の3つの区間に分かれる。区間①の昨年度と異なる点は、石垣を構成する個々の石が小さいという遺構の外観上の特徴である。このため復元にあたっては昨年度よりも小さい石を主体とした。またそれが昨年度区間との断絶感や違和感を生じさせないように、大きい石の使用を徐々に低減するなどして一連の石垣としての連続性に留意し、遺構と整備の調和的な両立をはかった。石垣遺構の残存状況が比較的良好であった区間②については、石垣の上端面を揃える程度の石の補充にとどめた。これは『発掘調査報告書11』で述べたとおり石垣上端が検出されていると推定されることに加え、比較的小さな石で構成されている石垣遺構への負荷を低減するためである。したがって突出部の石垣高さは、他の石垣の高さより50cm程度低くなっており、次年度以降における上段面の仕上げ工程では、勾配を設けて段差が生じないように取り合いを調整する計画である。区間③は、区間②と同様に石垣遺構の残存状況が比較的良好であり、石垣の上端面を揃える程度の石の

大部分を復元した区間①については、石垣の安定を図るため、昨年度と同様に裏込め部分にはφ150mm内外の栗石を詰めただけ、予定している植栽工のための防根シートを布設した。区間②と③については、残存状況が比較的良好であったことから、裏込め部に復元を要しなかったため、山土を充填するのみとした。また比高差も小さい区画②と③は、遺構保護のために植栽工を行わない計画であり、防根シートも布設していない。

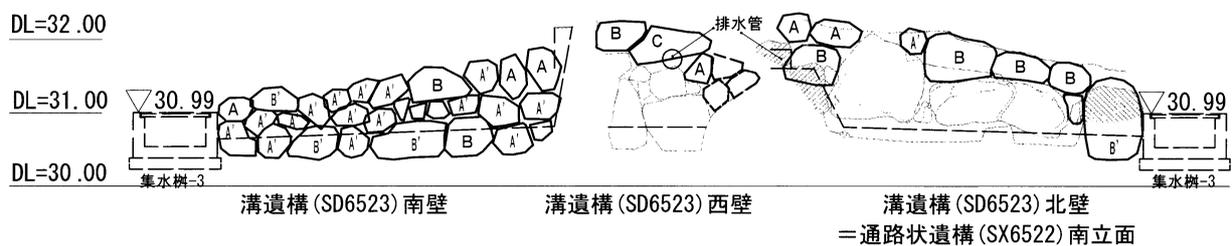
第6図 水路復元工 立面図 (S=1/100)

今年度を実施した石垣復元工の箇所は第5図に示すとおりであり、説明板でも明示する計画である。  
**水路復元工** 石垣南端に位置する東西に走る溝遺構（SD6523）の北壁と南壁の石積みを復元した。大きな石で構成される水路北壁は天端の高さが不明であったが、倒れていた1石を復旧したところ、前述の通路状遺構（SX6522）とほぼ同様の高さになったため、通路状遺構の高さにあわせて復元した。水路南壁については、検出されている遺構の高さと南区の整備面の高さの齟齬により大きな段差が生じていたため、修景的な石積みを行った。修景にあたっては、今年度復元対象とした隣接する石垣遺構を参考にした。上段平坦面からの排水を受ける西側の石組は、取水の構造が不明であったため、暗渠の吐水口として修景した。水路底舗装は、下流で接続する既存水路の高さを基準としてソイルセメント（厚50mm）を布設した。今年度を実施した水路復元工の石積みの箇所・範囲は第6図に示すとおりである。

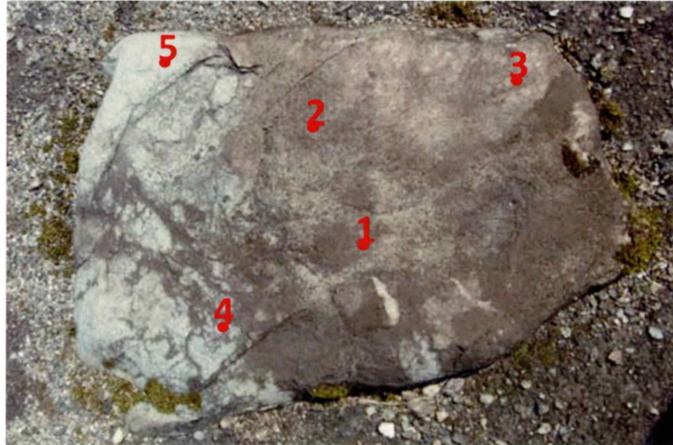
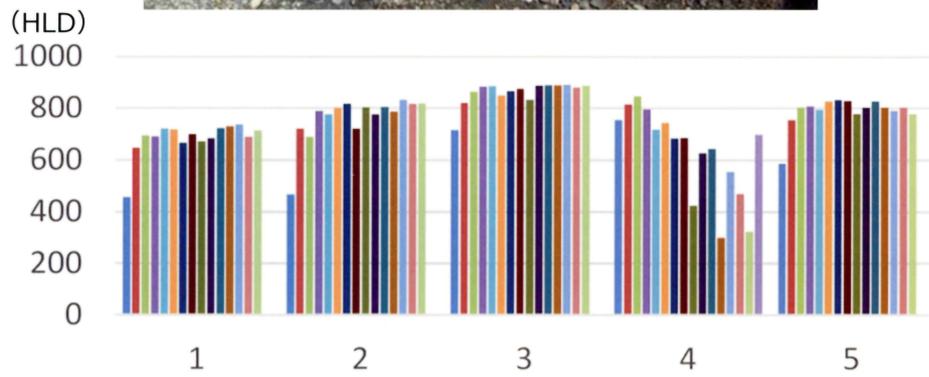
第14図 硬度試験結果1 (仮550・玄武岩質安山岩)

岩種別に結果を見ると、安山岩質の石製遺構（仮531・仮550）は、800前後まで数値が上昇している箇所が認められる（第14・15図）。ただし、仮531は視認上も朝倉館跡内において最も劣化が進行している石製遺構であるため、仮550に比べて全体的に数値が低い傾向を示している。一方、凝灰岩質の石製遺構（仮535・仮541）は、最大の数値が600前後であるが、400前後の数値を示す箇所も多く見られた（第16・17図）。なお、数値のバラつきが見られる箇所は、測定方法によるノイズであるのか、石材内部に劣化が及んでいるのかは今後の検討課題である。なお、次年度以降は朝倉館跡において本施工が必要と考えられる石製遺構を優先し、硬度試験を実施する計画である。

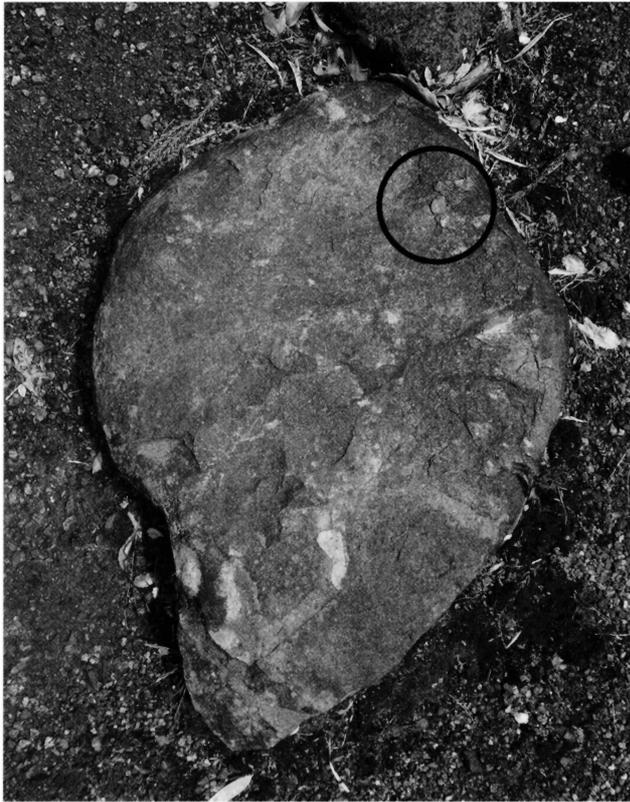
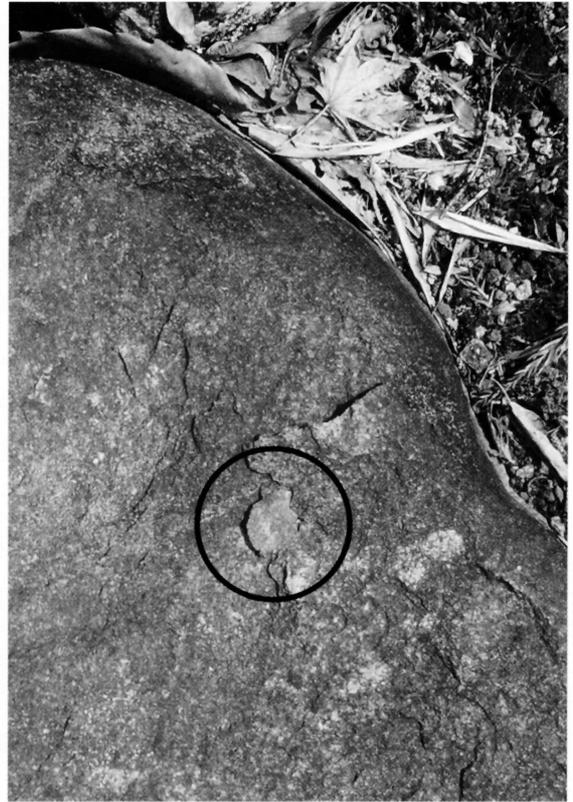
第18図 緊急接着例1 (仮472・左：全体写真、右：部分拡大写真)

表3のとおり、仮550を除けば含水率はいずれも高い数値を示した。緊急接着は石上面の剥離片を対象としており、接着後に重力などの外力の影響が低いことから、含水率10%以上を基準として強化処置の有無を決定した。以上のことから、表3のとおり、仮550を除く剥離片には強化処置が必要であると判断された。

一乗谷朝倉氏遺跡では、石製遺構の劣化としてひび割れや剥離がみられ、剥離片の採取を平成24年度より続けている。採取に当たっては、デジタル撮影によって採取前後の状況を簡易に記録化している。しかし、特に小さな剥離片は、現地に残る石材本体の剥離面の劣化が進行すると、剥離片の採取直後には可能な接着が難しくなることから、一部については緊急的な対応として、緊急接着する方針とした。

剥離片の散逸を防ぐという緊急接着の目的を鑑み、昭和45年に施工された接着手法の効果の持続性が平成26年度までの接着剤分析によって認められたことから、接着手法は昭和45年時の手法に準じることとした。あわせて、剥離片の脆弱性を考慮し、剥離片に有機ケイ酸エステル（商品名：OM-25）への24時間含浸処置を行い、石材本体の剥離面に対しては同強化剤を塗布する処置を行った。

まず、剥離片の強化処置においては、剥離片をOM-25に24時間浸漬したのち、剥離片を取り出し、2週間放置して硬化させた。次に石材本体の剥離面の強化処置においては、筆を用いて剥離面にOM-25を塗布した。塗布の目安としては、塗布した薬剤が石材により吸収されなくなる程度とし、最大で5回を目途とした。OM-25塗布後は雨水が当たらないように雨除けを施し、最低2週間放置して硬化させた。最後に剥離片の接着においては、接着剤（エポキシ系樹脂・昭和45年度使用の「Araldite106」の同等品として「Araldite2011WP」を使用）に砂を配合せずに塗布し、接着後は、石材本体の剥離面の強化処置と同様に雨除けを施した。
